## การปฏิบัติตามมาตรการป้องกันและแก้ไขผลกระทบสิ่งแวดล้อม

### 3.1 ผลการปฏิบัติตามมาตรการป้องกันและแก้ไขผลกระทบสิ่งแวดล้อม

รายละเอียดผลการปฏิบัติตามมาตรการป้องกันและแก้ไขผลกระทบสิ่งแวดล้อม ระยะดำเนินการของโครงการ QUINTARA TREEHAUS SUKHUMVIT 42 ระหว่างเดือนกรกฎาคม-ธันวาคม 2563 โดยครอบคลุมปัจจัยทางสิ่งแวดล้อมที่สำคัญ คือ

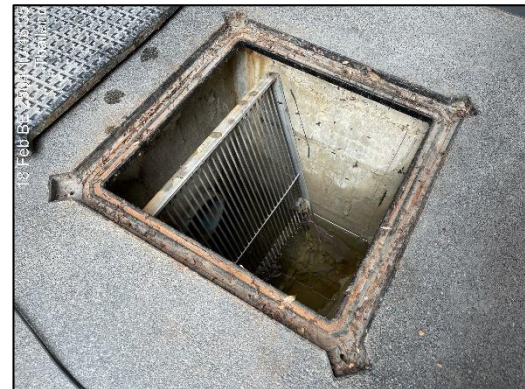
ภาพที่ 7 ตระแกรงดักขยะบริเวณบ่อพักน้ำ

3.3 การระบายน้ำ (ต่อ)	3. จัดให้มีตะแกรงดักขยะก่อนระบายน้ำออกจากโครงการ  4. โครงการออกแบบให้มีการหน่วงน้ำเพื่อชะลอการไหลของน้ำส่วนเกิน ความจุ รวม 350 ลบ.ม. ซึ่งเพียงพอในการชะลอน้ำฝนที่ต้องกักเก็บไว้ภายในโครงการก่อนระบายออกภายนอกโครงการ (มากกว่า 340 ลบ.ม.) และควบคุมอัตราการระบายหลังพัฒนาโครงการโดยกำหนดอัตราการระบายน้ำออกนอกโครงการเท่ากับ 0.0117 ลบ.ม./วินาที (ไม่เกิน 0.0117 ลบ.ม./วินาที) ซึ่งจะไม่ส่งผลกระทบต่อระบบระบายน้ำนอกโครงการ	- โครงการได้จัดให้มีตะแกรงดักขยะบริเวณบ่อพักน้ำทั้งก่อนปล่อยออกสู่สาธารณะ  - โครงการจัดให้มีบ่อหน่วงน้ำบริเวณด้านหน้าโครงการ เพื่อชะลอการไหลของน้ำส่วนเกิน	-  -	- ดังภาพที่ 7  -

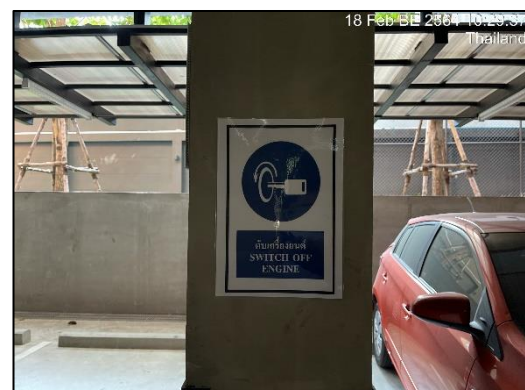
ภาพที่ 9 ป้ายดับเครื่องยนต์

<b>2) มลพิษทางอากาศ</b>	1. ติดตั้งป้ายห้ามเครื่องยนต์ทิ้งไว้ภายในบริเวณลานจอดรถให้สามารถสังเกตได้อย่างชัดเจนและทั่วถึง 2. จัดระบบการจราจรภายในโครงการให้ชัดเจน รวมถึงการควบคุมการปฏิบัติตามของผู้พักอาศัย	- โครงการได้ติดตั้งป้ายดับเครื่องยนต์ไว้บริเวณอาคารจอดรถไว้อย่างชัดเจน - โครงการได้จัดให้มีเจ้าหน้าที่รักษาความปลอดภัยคอยอำนวยความสะดวกด้านการจราจรบริเวณพื้นที่โครงการ	-  -	- ดังภาพที่ 9  - ดังภาพที่ 2

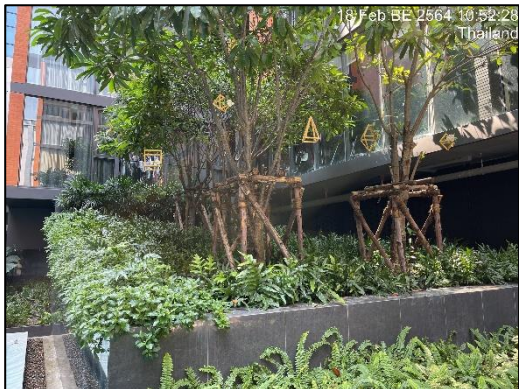
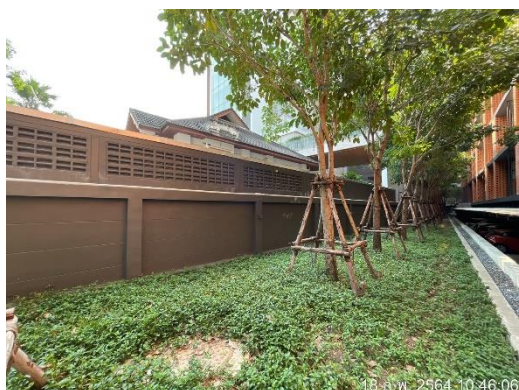
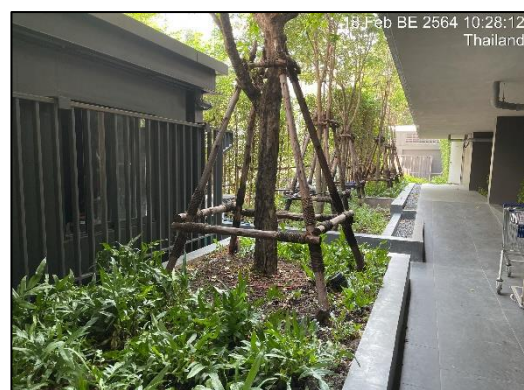
ภาพที่ 14 พื้นที่สีเขียว

2) มลพิษทางอากาศ (ต่อ)	3. จัดให้มีเจ้าหน้าที่อำนวยความสะดวกด้านการจราจรบริเวณทางเข้า-ออก โครงการ 4. จัดให้มีพื้นที่สีเขียวภายในโครงการ 1,178.50 ตร.ม. โดยมีพื้นที่ไม้ยืนต้นบริเวณชั้นล่างเท่ากับ 620.28 ตร.ม. ซึ่งสามารถดูดซับคาร์บอนมอนอกไซด์ที่เกิดจากโครงการได้ทั้งหมด 5. ดูแลบริเวณพื้นที่โครงการให้มีความสะอาด และเป็นระเบียบเรียบร้อยอยู่เสมอ	- โครงการได้จัดให้มีเจ้าหน้าที่รักษาความปลอดภัยคอยอำนวยความสะดวกด้านการจราจรบริเวณพื้นที่โครงการ - โครงการได้จัดให้มีพื้นที่สีเขียวบริเวณพื้นที่โครงการ ซึ่งต้นไม้ที่ทางโครงการได้เลือกมาปลูกจะสามารถดูดซับคาร์บอนมอนอกไซด์ที่เกิดจากโครงการได้ทั้งหมด - โครงการได้จัดให้มีเจ้าหน้าที่ทำความสะอาดประจำโครงการเพื่อดูแลโครงการให้มีความสะอาด และเป็นระเบียบเรียบร้อยอยู่เสมอ	- - -	- ดังภาพที่ 2 - ดังภาพที่ 14 - ดังภาพที่ 18

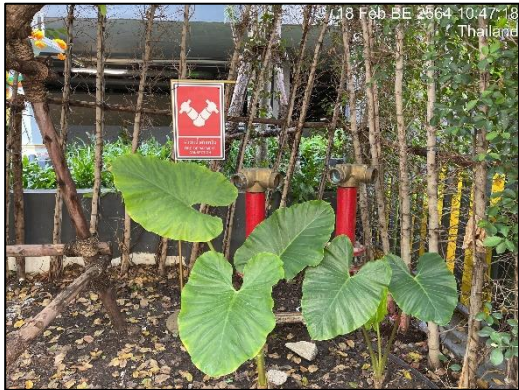
ภาพที่ 15 หัวรับน้ำดับเพลิง

3.5 การใช้ไฟฟ้า				
3.6 การป้องกันอัคคีภัย	<p>1. จัดให้มีระบบตรวจสอบและแจ้งเหตุเพลิงไหม้ ดังนี้</p> <ul style="list-style-type: none"> <li>- แผงควบคุมระบบแจ้งเหตุอัคคีภัย (FCP) ทำหน้าที่เป็นจุดศูนย์รวมการรับ-ส่ง สัญญาณตรวจรับ เมื่ออุปกรณ์ชุดแจ้งเหตุเริ่มทำงาน จะส่งสัญญาณไปยังแผงควบคุม เพื่อให้เจ้าหน้าที่ในห้องควบคุมตรวจสอบและหากเป็นเหตุเพลิงไหม้จะส่งสัญญาณแจ้งเหตุให้ทราบทั่วทั้งอาคาร</li> <li>- อุปกรณ์แจ้งเหตุอัตโนมัติ ได้แก่ <ul style="list-style-type: none"> <li>1) เครื่องตรวจจับควัน ตรวจจับอนุภาคที่เกิดจากการเผาไหม้ทั้งชนิดที่มองเห็นด้วยตาเปล่า และที่ไม่สามารถมองเห็นด้วยตาเปล่า</li> <li>2) เครื่องตรวจจับความร้อน ทำงานเมื่อมีอัตราการเพิ่มของอุณหภูมิเปลี่ยนแปลงไปตั้งแต่ 10 °C ใน 1 นาที</li> </ul> </li> <li>- ปุ่มกดแจ้งสัญญาณอัคคีภัย อุปกรณ์แจ้งเหตุด้วยมือเป็นอุปกรณ์ที่ใช้แจ้งเหตุโดยคนที่พบเห็นเหตุการณ์การติดตั้งปุ่มกดแจ้งสัญญาณอัคคีภัยจะติดตั้งในตำแหน่ง บริเวณบันไดหนีไฟ</li> </ul>	<ul style="list-style-type: none"> <li>- โครงการได้จัดให้มีระบบป้องกันอัคคีภัยไว้ตามจุดต่างๆภายในโครงการ พร้อมทั้งจัดให้มีกิจกรรมการซ้อมอพยพหนีไฟภายในโครงการ</li> <li>- โครงการได้จัดให้มีระบบป้องกันอัคคีภัยไว้ตามจุดต่างๆภายในโครงการ พร้อมทั้งจัดให้มีกิจกรรมการซ้อมอพยพหนีไฟภายในโครงการ</li> <li>- โครงการได้จัดให้มีระบบป้องกันอัคคีภัยไว้ตามจุดต่างๆภายในโครงการ พร้อมทั้งจัดให้มีกิจกรรมการซ้อมอพยพหนีไฟภายในโครงการ</li> </ul>	<ul style="list-style-type: none"> <li>-</li> <li>-</li> <li>-</li> </ul>	<ul style="list-style-type: none"> <li>- ดังภาพที่ 15,30-31 ภาพที่ 36 และภาคผนวกที่ 7</li> <li>- ดังภาพที่ 15,30-31 ภาพที่ 36 และภาคผนวกที่ 7</li> <li>- ดังภาพที่ 15,30-31 ภาพที่ 36 และภาคผนวกที่ 7</li> </ul>

3.6 การป้องกันอัคคีภัย (ต่อ)	ประกอบด้วย สายฉีดน้ำดับเพลิง ขนาด 1 นิ้ว ยาว 100 ม. และวาล์วขนาด 2.5 นิ้ว ซึ่งติดตั้งให้มีระยะถึงพื้นที่ทุกส่วนของอาคารไม่เกิน 30 ม. โดยติดตั้งชั้นละ 2 จุด ภายในตู้เก็บสายฉีดน้ำดับเพลิง ประกอบด้วย 1) ชุดสายฉีดน้ำดับเพลิง (Fire House Reel) ขนาด 1 นิ้ว ยาว 100 ฟุต 2) วาล์วสำหรับเชื่อมสายดับเพลิง ขนาด 2.5 นิ้ว ยาว 100 ฟุต และ 3) ถังดับเพลิงแบบมือถือ (Portable Fire Extinguisher) เป็นแบบผงเคมีแห้ง ขนาด 15 ปอนด์ จำนวน 1 ถัง/ตู้	- โครงการได้จัดให้มีระบบป้องกันอัคคีภัยไว้ตามจุดต่างๆ ภายในโครงการ และติดตั้งหัวรับน้ำดับเพลิง หัวรับน้ำจากรถดับเพลิงของโครงการ พร้อมทั้งจัดให้มีกิจกรรมการซ้อมอพยพหนีไฟภายในโครงการ	-	- ดังภาพที่ 15,30-31 ภาพที่ 36 และภาพผนวกที่ 7
	<b>3. บันไดหนีไฟ</b>

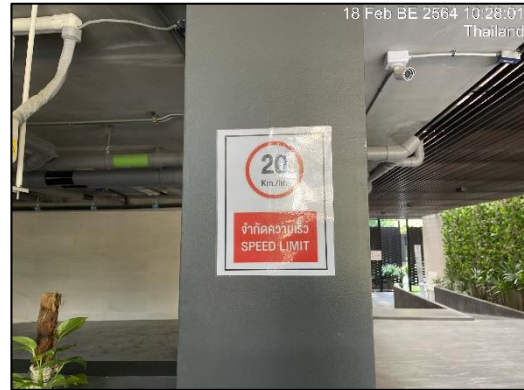
ภาพที่ 16 ป้ายจำกัดความเร็ว

1.3 เสียง และ ความสั่นสะเทือน	1.ควบคุมความเร็วของการใช้รถในบริเวณพื้นที่โครงการ เช่น ดัดป้ายจำกัดความเร็ว จะช่วยลดระดับเสียงที่เกิดจากการแล่นของรถยนต์ลงไปด้วย	- โครงการได้จัดให้มีการติดตั้งป้ายจำกัดความเร็วไว้บริเวณพื้นที่โครงการ พร้อมทั้งจัดให้มีเจ้าหน้าที่รักษาความปลอดภัยคอยอำนวยความสะดวกด้านการจราจรบริเวณพื้นที่โครงการ	-	- ดังภาพที่ 2 และภาพที่ 16

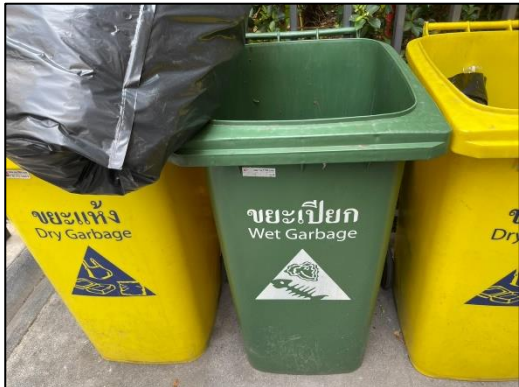
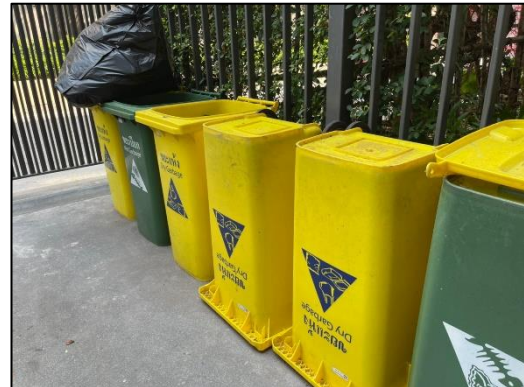
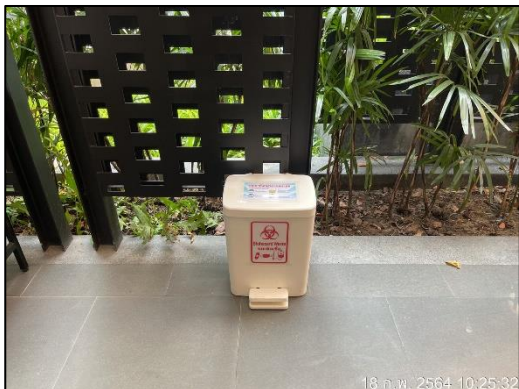
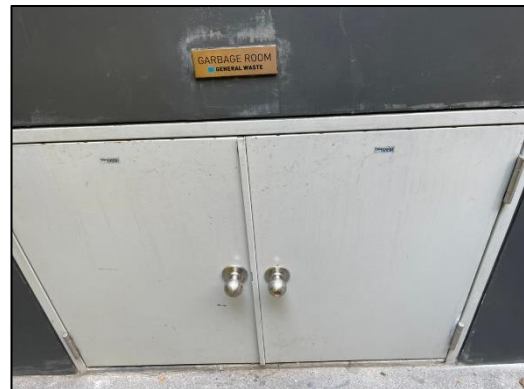
ภาพที่ 20 ถังรองรับมูลฝอย

3.4 การจัดการมูลฝอย	1. จัดตั้งรองรับมูลฝอย 4 ถัง แบบมีฝาปิดมิดชิดพร้อมสวมถุงรองรับไว้ในห้องพักขยะประจำชั้น (ทุกชั้นที่มีห้องพัก) และจัดให้มีพนักงานทำความสะอาดเก็บมูลฝอยจากถังรองรับมูลฝอย คัดแยกมูลฝอย นำไปรวมไว้ที่ห้องพักมูลฝอยรวม เพื่อให้รถขนมูลฝอย สำนักงานเขตคลองเตยมาจัดเก็บต่อไป  2. การเก็บมูลฝอยในถังต้องไม่ให้มีปริมาณหรือน้ำหนักมากเกินไป โดยบรรจุปริมาณมูลฝอยประมาณ 3 ใน 4 ของถัง	- โครงการจัดให้มีถังรองรับมูลฝอย 4 ถัง แบบมีฝาปิดมิดชิดพร้อมสวมถุงรองรับไว้ในห้องพักขยะประจำชั้น พร้อมทั้งจัดให้มีที่พักมูลฝอยไว้บริเวณพื้นที่โครงการ  - โครงการจัดให้มีถังรองรับมูลฝอย 4 ถัง แบบมีฝาปิดมิดชิดพร้อมสวมถุงรองรับไว้ในห้องพักขยะประจำชั้น พร้อมทั้งจัดให้มีที่พักมูลฝอยไว้บริเวณพื้นที่โครงการ	-  -	- ดังภาพที่ 20-21  - ดังภาพที่ 20-21

3.4 การจัดการมูลฝอย (ต่อ)	3. ก่อนรวบรวมมูลฝอยจากจุดต่างๆ ไปยังห้องพักมูลฝอย ของโครงการต้องมัดปากถุงให้แน่น เพื่อป้องกันมูลฝอย กระจัดกระจายและสะดวกต่อการขนย้าย	- โครงการจัดให้มีถังรองรับมูลฝอย 4 ถัง แบบมีฝาปิดมิดชิด พร้อมสวมถุงรองรับไว้ในห้องพักขยะประจำชั้น พร้อมทั้งจัด ให้มีที่พักมูลฝอยไว้บริเวณพื้นที่โครงการ	-	- ดังภาพที่ 20-21

11. ควบคุมพนักงานไม่ให้นำมูลฝอยมากองไว้รอการเก็บขน	- โครงการได้กำชับให้ผู้เข้าอาศัยโครงการทิ้งขยะบริเวณที่โครงการจัดเตรียมไว้เท่านั้น	-	- ดังภาพที่ 20

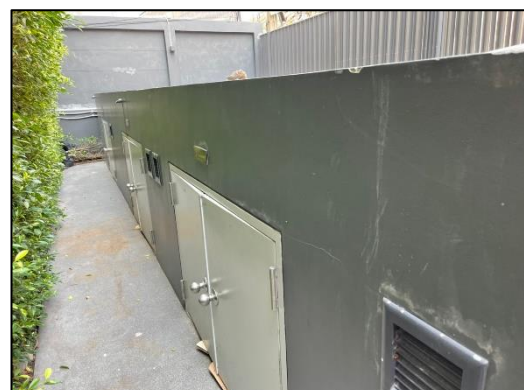
ภาพที่ 21 ที่พักมูลฝอย

4. ห้องพักมูลฝอยรวมของโครงการพื้นที่ 17.55 ตร.ม. รายละเอียดดังนี้ - ขยะเปียก พื้นที่ห้องพักขยะ 6.27 ตร.ม. สามารถรองรับ ขยะได้ 4 วัน - ขยะรีไซเคิล พื้นที่ห้องพักขยะ 6.54 ตร.ม. สามารถ รองรับขยะได้ 3 วัน - ขยะทั่วไป พื้นที่ห้องพักขยะ 1.60 ตร.ม. สามารถรองรับ ขยะได้ 8 วัน - ขยะอันตราย พื้นที่ห้องพักขยะ 3.14 ตร.ม. สามารถ รองรับขยะได้ 16 วัน 5. ทำความสะอาดห้องพักมูลฝอยอย่างสม่ำเสมอ สัปดาห์ ละ 1 ครั้ง เพื่อป้องกันการเพาะตัวของเชื้อโรค 6. ห้องพักมูลฝอยจะต้องมีประตูปิดมิดชิด เพื่อป้องกันกลิ่น รบกวนผู้อยู่อาศัย และชุมชนบริเวณใกล้เคียง โดยเปิดประตู เฉพาะช่วงที่มีการเก็บขนมูลฝอยเท่านั้น	- โครงการจัดให้มีถังรองรับมูลฝอย 4 ถัง แบบมีฝาปิดมิดชิด พร้อมสวมถุงรองรับไว้ในห้องพักขยะประจำชั้น พร้อมทั้งจัด ให้มีที่พักมูลฝอยไว้บริเวณพื้นที่โครงการ	-	- ดังภาพที่ 20-21

16. โครงการออกแบบให้มีการกำจัดกลิ่นจากห้องพักขยะเปียก โดยการนำอากาศจากห้องพักขยะไปใช้กับการบำบัดมีเทนขนาดพื้นที่ 1.4 ตร.ม. โดยออกแบบให้มีการดูดอากาศจากห้องพักขยะเปียก (มีอัตราการระบายอากาศ 0.0945 ลบ.ม./วินาที ไม่น้อยกว่า 4 เท่าของปริมาตรห้องพักขยะเปียก โดยมีระยะเวลาพักเก็บไม่น้อยกว่า 60 วินาที) มาเชื่อมกับระบบ Biofilter เพื่อนำก๊าซมีเทนที่เกิดขึ้นไปบำบัด ซึ่งเป็นการช่วยเพิ่มประสิทธิภาพให้กับระบบ Biofilter และลดปัญหาเรื่องกลิ่นในห้องพักขยะ	- โครงการได้จัดให้มีห้องพักมูลฝอยไว้บริเวณพื้นที่โครงการ ออกแบบให้มีการกำจัดกลิ่นจากห้องพักขยะเปียก โดยการนำอากาศจากห้องพักขยะไปใช้กับการบำบัดมีเทน ตามที่มาตรการกำหนด	-	- ดังภาพที่ 21

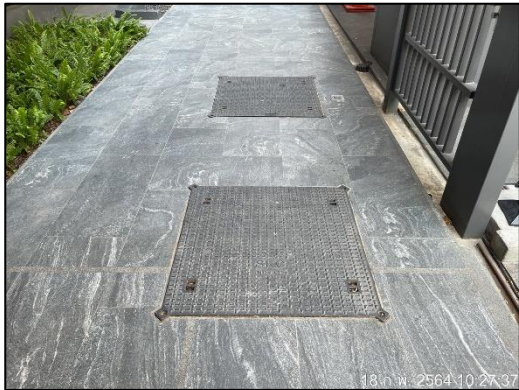
ภาพที่ 22 ระบบบำบัดน้ำเสีย

1.4 คุณภาพน้ำ	1. จัดให้มีระบบบำบัดน้ำเสียแบบ Conventional Plug Flow Activated Sludge Process สามารถรองรับน้ำเสียได้ 191 ลบ.ม./วัน โดยระบบบำบัดน้ำเสียจะมีประสิทธิภาพร้อยละ 92 สามารถบำบัดน้ำเสียให้มีค่า BOD ไม่เกิน 20 มก./ล. จึงเป็นไปตามได้คุณภาพตามมาตรฐานน้ำทิ้งจากอาคารประเภท ข. ซึ่งกำหนดให้มีค่า BOD ไม่เกิน 30 มก./ล.	- โครงการได้จัดให้มีการติดตั้งระบบบำบัดน้ำเสียเพื่อบำบัดน้ำเสียที่เกิดขึ้นจากการใช้น้ำในโครงการก่อนปล่อยน้ำออกสู่ท่อระบายน้ำสาธารณะ	-	ดังภาพที่ 22

3.2 การบำบัดน้ำเสีย	<ol style="list-style-type: none"> <li>1. จัดให้มีระบบบำบัดน้ำเสียเป็นบ่อคอนกรีตเสริมเหล็กฝังใต้ดิน (ใต้ถนนภายในโครงการ) ซึ่งได้ถูกออกแบบให้รองรับน้ำเสียได้ 191 ลบ.ม./วัน (ชุดที่ 1 รองรับน้ำเสียจากอาคาร A ได้ 96 ลบ.ม./วัน ชุดที่ 2 รองรับน้ำเสียจากอาคาร B ได้ 95 ลบ.ม./วัน) โดยระบบบำบัดน้ำเสียจะมีประสิทธิภาพร้อยละ 92 สามารถบำบัดน้ำเสียให้มีค่า BOD ไม่เกิน 20 มก./ล. (เป็นไปตามมาตรฐานน้ำทิ้งจากอาคารประเภท ข. ซึ่งกำหนดให้มีค่า BOD ไม่เกิน 30 มก./ล.)</li> <li>2. ไขมันส่วนเกินที่ดักได้จากถังดักไขมัน ให้สำนักงานเขตมาสูบไปกำจัด</li> </ol>	<ul style="list-style-type: none"> <li>- โครงการได้จัดให้มีการติดตั้งระบบบำบัดน้ำเสียเพื่อบำบัดน้ำเสียที่เกิดขึ้นจากการใช้น้ำในโครงการก่อนปล่อยน้ำออกสู่ท่อระบายน้ำสาธารณะ</li> <li>- ปัจจุบันโครงการยังไม่ได้มีการดูไขมัน เนื่องจากโครงการเพิ่งเปิดดำเนินการ</li> </ul>	-	- ดังภาพที่ 22

3.2 การบำบัดน้ำเสีย (ต่อ)	3. โครงการได้ออกแบบให้มีการบำบัดก๊าซมีเทน ด้วยวิธี Biological Oxidation โดยใช้ปุ๋ยหมักพร้อมใช้งาน (Nature Compost) ที่อยู่ใต้ดิน ร่วนซุยที่ชุ่มชื้น (Wet Soil) เป็นตัวกลางชีวภาพ มีจุลินทรีย์กลุ่ม Methanotrophs จะทำการออกซิไดซ์ก๊าซมีเทน ให้เปลี่ยนเป็นรูปคาร์บอนไดออกไซด์ น้ำ และพลังงาน จากนั้นจะกลบด้วยดินร่วนหรือปุ๋ยและปลูกต้นไม้ไว้ด้านบน โดยโครงการได้จัดเตรียมพื้นที่บำบัดก๊าซมีเทน 14 ตร.ม. หรือสามารถรองก๊าซมีเทนได้ 2 ลบ.ม./วัน-ชุด ซึ่งเพียงพอต่อปริมาณก๊าซมีเทนที่เกิดขึ้น	- โครงการได้จัดให้มีการติดตั้งระบบบำบัดน้ำเสียเพื่อบำบัดน้ำเสียที่เกิดขึ้นจากการใช้น้ำในโครงการก่อนปล่อยน้ำออกสู่ท่อระบายน้ำสาธารณะ	-	ดังภาพที่ 22

4. โครงการได้จัดให้มีการบำบัดละอองน้ำเสียที่ส่งผลเสียต่อสุขภาพ และอนามัยของผู้ปฏิบัติงานและผู้อาศัย โดยใช้วิธีการกรองดิน โดยมีการเติมอากาศในระบบบำบัดน้ำเสีย 0.04 ลบ.ม./วินาที ซึ่งโครงการจะบำบัดละอองน้ำเสียโดยจัดให้มีพื้นที่ในการกำจัดละอองน้ำเสียของอาคาร A เท่ากับ 1 ตร.ม. (ไม่น้อยกว่า 0.63 ตร.ม.) และอาคาร B เท่ากับ 1 ตร.ม. (ไม่น้อยกว่า 0.64 ตร.ม.) เพื่อการกรองละอองน้ำเสียดังกล่าว	- โครงการได้จัดให้มีการติดตั้งระบบบำบัดน้ำเสียเพื่อบำบัดน้ำเสียที่เกิดขึ้นจากการใช้น้ำในโครงการก่อนปล่อยน้ำออกสู่ท่อระบายน้ำสาธารณะ	-	ดังภาพที่ 22

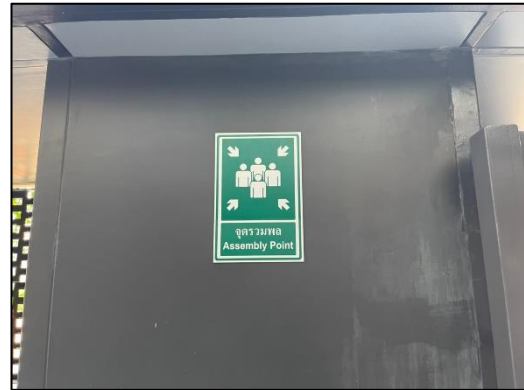
ภาพที่ 23 จุดรวมพล

-	- ดังภาพที่ 23

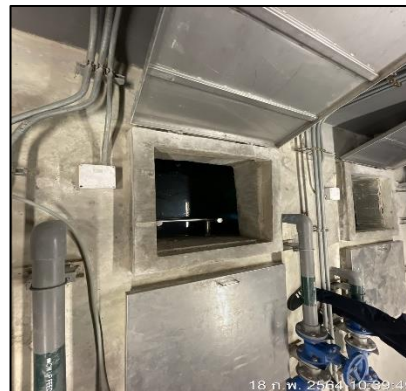
ภาพที่ 25 ถังสำรองน้ำ

องค์ประกอบทางสิ่งแวดล้อม และคุณค่าต่างๆ	มาตรการป้องกันและแก้ไขกระทบสิ่งแวดล้อม	รายละเอียดการปฏิบัติตามมาตรการฯ	ปัญหา/อุปสรรค และการแก้ไข	เอกสารอ้างอิง รูปภาพหรือเอกสาร
<b>3. คุณค่าการใช้ประโยชน์ของมนุษย์</b>				
<b>3.1 การใช้น้ำ</b>	<p>1. โครงการจัดให้มีการสำรองน้ำประปาไว้จนถึงเก็บน้ำได้ดินใต้อาคาร A และชั้นดาดฟ้า (อาคาร A และอาคาร B) รวม 435 ลบ.ม. ซึ่งสามารถสำรองน้ำใช้เพื่อการอุปโภค-บริโภคได้ไม่น้อยกว่า 1.73 วัน</p> <p>2. จัดให้มีเจ้าหน้าที่คอยดูแลรักษาระบบเส้นท่อประปาให้อยู่ในสภาพดี หากพบว่าชำรุดให้ดำเนินการซ่อมแซมทันที</p> <p>3. ล้างถังสำรองน้ำใช้ของโครงการ ทุก 6 เดือน ตลอดระยะเวลาเปิดดำเนินการ</p> <p>4. รณรงค์ให้ผู้พักอาศัยใช้น้ำอย่างประหยัด</p> <p>5. การดูแลถึงเก็บน้ำใต้ดิน</p> <ul style="list-style-type: none"> <li>- จัดเตรียมแผนการบำรุงรักษา หรือซ่อมแซมถังเก็บน้ำใต้ดินล่วงหน้า โดยระบุวันและเวลาที่จะทำงานอย่างชัดเจน และจัดให้มีการบำรุงรักษาหรือซ่อมแซมในช่วงวันจันทร์-วันศุกร์ เวลา 9.00-15.00 น. ซึ่งเป็นเวลาที่ผู้พักอาศัยส่วนใหญ่ออกไปทำงาน</li> <li>- ประชาสัมพันธ์กำหนดการบำรุงรักษาหรือซ่อมแซมถังเก็บน้ำใต้ดินล่วงหน้า ให้ผู้พักอาศัยได้ทราบอย่างทั่วถึง</li> </ul>	<p>- โครงการได้จัดให้มีถังสำรองน้ำใช้ไว้บริเวณพื้นที่โครงการเพื่อสำรองน้ำไว้ใช้อย่างเพียงพอต่อผู้เข้าพักอาศัย</p> <p>- โครงการได้จัดให้มีเจ้าหน้าที่คอยดูแลรักษาระบบเส้นท่อประปาให้อยู่ในสภาพพร้อมใช้งาน</p> <p>- โครงการอยู่ระหว่างจัดทำแผนการล้างถังสำรองน้ำใช้บริเวณพื้นที่โครงการ</p> <p>- โครงการปฏิบัติตามมาตรการที่กำหนดอย่างเคร่งครัด</p> <p>- โครงการอยู่ระหว่างการจัดทำแผนการบำรุงรักษา ซ่อมแซม ถังเก็บน้ำใต้ดิน ทั้งนี้หากโครงการดำเนินการแล้วเสร็จโครงการจะปฏิบัติตามมาตรการที่กำหนดอย่างเคร่งครัด</p>	<p>-</p> <p>-</p> <p>-</p> <p>-</p> <p>-</p>	<p>- ดังภาพที่ 25</p> <p>-</p> <p>-</p> <p>-</p> <p>-</p>

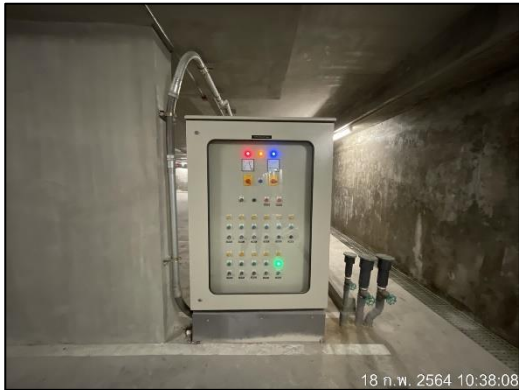
ภาพที่ 28 ตู้ไฟฟ้าระบบบำบัดน้ำเสีย

3.8 การจราจร (ต่อ)	<p>12. ติดตั้งกล้อง CCTV ภายในพื้นที่จอดรถ</p> <p>13. ห้ามรถติดตั้งระบบแก๊สจอยคบริเวณที่จอดรถชั้นใต้ดิน</p> <p>14. เนื่องจากระบบบำบัดน้ำเสียอยู่ใต้ทางวิ่งของถนนภายในโครงการ ซึ่งการบำรุงรักษาหรือซ่อมแซมระบบบำบัดน้ำเสียในช่วงดำเนินการ จะต้องใช้พื้นที่บริเวณเส้นทางการจราจรบางส่วน ดังนั้นเพื่อเป็นการป้องกันผลกระทบต่อผู้พักอาศัย โครงการจึงได้กำหนดให้มีมาตรการในการประชาสัมพันธ์ให้กับผู้พักอาศัย ดังนี้</p> <ul style="list-style-type: none"> <li>- จัดเตรียมแผนการบำรุงรักษาหรือซ่อมแซมล่วงหน้า โดยระบุวันและเวลาที่ชัดเจน และจัดให้มีการทำงานในช่วงวันจันทร์-ศุกร์ เวลา 09.00-15.00 น. ซึ่งเป็นช่วงเวลาที่ผู้พักอาศัยออกไปทำงาน</li> <li>- ประชาสัมพันธ์เพื่อแจ้งกำหนดการบำรุงรักษาหรือซ่อมแซมระบบบำบัดน้ำเสียล่วงหน้า ให้ผู้พักอาศัยได้รับทราบอย่างทั่วถึง</li> <li>- จัดวางป้ายแจ้งกำหนดการทำงานล่วงหน้าบริเวณจุดจอดรถที่จะมีการกั้นบริเวณพื้นที่ทำงานหรือทางเลี้ยวสำหรับสัญจรของผู้พักอาศัยในโครงการ</li> </ul>	<ul style="list-style-type: none"> <li>- โครงการจัดให้มีการติดตั้งกล้องวงจรปิดบริเวณโดยรอบอาคาร</li> <li>- โครงการปฏิบัติตามมาตรการที่กำหนดอย่างเคร่งครัด</li> <li>- โครงการได้จัดให้มีระบบบำบัดน้ำเสีย เพื่อบำบัดน้ำเสียที่เกิดจากการใช้น้ำในโครงการก่อนปล่อยออกสู่สาธารณะทั้งนี้ได้จัดเตรียมแผนการบำรุงรักษาซ่อมแซมระบบบำบัดน้ำเสีย ซึ่งหากมีการซ่อมแซมโครงการจะแจ้งให้ทราบล่วงหน้า</li> <li>- โครงการได้จัดให้มีระบบบำบัดน้ำเสีย เพื่อบำบัดน้ำเสียที่เกิดจากการใช้น้ำในโครงการก่อนปล่อยออกสู่สาธารณะทั้งนี้ได้จัดเตรียมแผนการบำรุงรักษาซ่อมแซมระบบบำบัดน้ำเสีย ซึ่งหากมีการซ่อมแซมโครงการจะแจ้งให้ทราบล่วงหน้า</li> </ul>	<p>-</p> <p>-</p> <p>-</p> <p>-</p>	<p>- ดังภาพที่ 8 และภาพที่ 41</p> <p>-</p> <p>- ดังภาพที่ 22 และภาพที่ 28</p> <p>-</p> <p>- ดังภาพที่ 22 และภาพที่ 28</p>

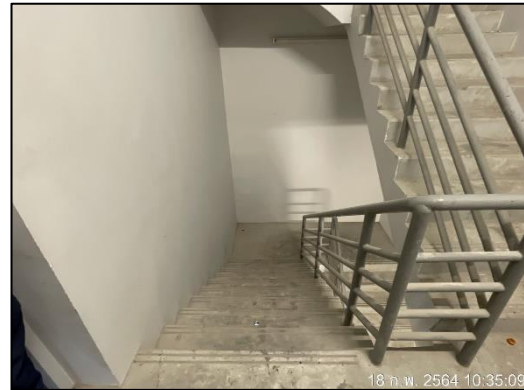
ภาพที่ 29 บันไดหนีไฟ

- บันไดหนีไฟอาคารชุดพักอาศัย เป็นบันไดหนีไฟชนิดภายในอาคาร อาคารละ 2 แห่ง	- โครงการได้จัดให้มีบันไดหนีไฟกรณีเกิดเหตุฉุกเฉิน พร้อมติดตั้งป้ายแสดงเส้นทางหนีไฟไว้อย่างชัดเจน	-	- ดังภาพที่ 29 และภาพที่ 34

- บันไดหนีไฟมีผนังกันไฟโดยรอบ และมีการติดตั้งไฟส่องสว่างฉุกเฉินบริเวณผนังชานพักบันได	- โครงการได้จัดให้มีบันไดหนีไฟกรณีเกิดเหตุฉุกเฉิน พร้อมติดตั้งป้ายแสดงเส้นทางหนีไฟไว้อย่างชัดเจน	-	- ดังภาพที่ 29 และภาพที่ 34

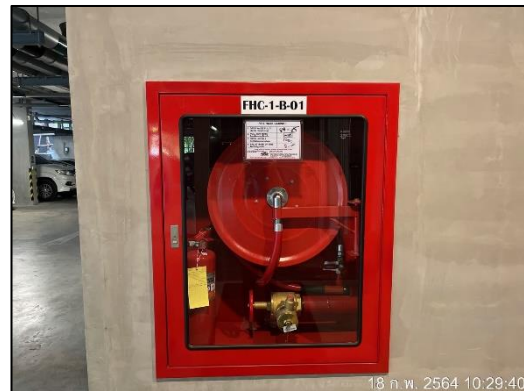
ภาพที่ 31 ถังดับเพลิง

3.6 การป้องกันอัคคีภัย (ต่อ)	<p>- อุปกรณ์ส่งเสียงสัญญาณแจ้งเหตุ สำหรับแจ้งเหตุให้มีการอพยพ การติดตั้งอุปกรณ์ส่งสัญญาณแจ้งเหตุจะติดตั้งตำแหน่งเดียวกับปุ่มกดแจ้งสัญญาณอัคคีภัย (Fire Alarm Manual Station)</p> <p><b>2. จัดให้มีระบบดับเพลิงดังนี้</b></p> <p>ระบบจ่ายน้ำดับเพลิง เชื่อมต่อกับถังเก็บน้ำสำรองเพื่อการอุปโภค-บริโภคบนชั้นคาเฟ่ และหัวรับน้ำดับเพลิงภายนอกอาคาร โดยท่อจ่ายน้ำดับเพลิงขนาด 100 มม. จะจ่ายน้ำไปยังตู้เก็บสายฉีดน้ำดับเพลิงแต่ละชั้นๆ ละ 2 แห่ง</p> <p>- หัวรับน้ำดับเพลิง หัวรับน้ำจากรดดับเพลิงของโครงการ มี 2 ชุด เชื่อมต่อเข้ากับระบบจ่ายน้ำดับเพลิงอาคาร A และอาคาร B จำนวน 1 ชุด/อาคาร โดยแต่ละชุดมีหัวรับน้ำ 2 ทาง ขนาด 65 มม. ทั้ง 2 ทาง เพื่อเชื่อมต่อกับท่อจ่ายน้ำดับเพลิงขนาด 150 มม. เข้าสู่ระบบท่อยื่นภายในอาคารๆ ละ 2 ท่อยื่น</p> <p>- ระบบท่อน้ำดับเพลิงหรือท่อยื่น ติดตั้งภายในอาคารเป็นท่อยื่นประเภทที่ 3 ประกอบอยู่ในตู้เก็บสายฉีดน้ำดับเพลิง (Fire Hose Cabinet) ซึ่งภายในตู้เก็บสายฉีดน้ำดับเพลิง</p>	<p>- โครงการได้จัดให้มีระบบป้องกันอัคคีภัยไว้ตามจุดต่างๆ ภายในโครงการ พร้อมทั้งจัดให้มีกิจกรรมการซ้อมอพยพหนีไฟภายในโครงการ</p> <p>- โครงการได้จัดให้มีระบบป้องกันอัคคีภัยไว้ตามจุดต่างๆ ภายในโครงการ พร้อมทั้งจัดให้มีกิจกรรมการซ้อมอพยพหนีไฟภายในโครงการ</p> <p>- โครงการได้จัดให้มีระบบป้องกันอัคคีภัยไว้ตามจุดต่างๆ ภายในโครงการ และติดตั้งหัวรับน้ำดับเพลิง หัวรับน้ำจากรดดับเพลิงของโครงการ พร้อมทั้งจัดให้มีกิจกรรมการซ้อมอพยพหนีไฟภายในโครงการ</p>	-	- ดังภาพที่ 15,30-31 ภาพที่ 36 และภาคผนวกที่ 7

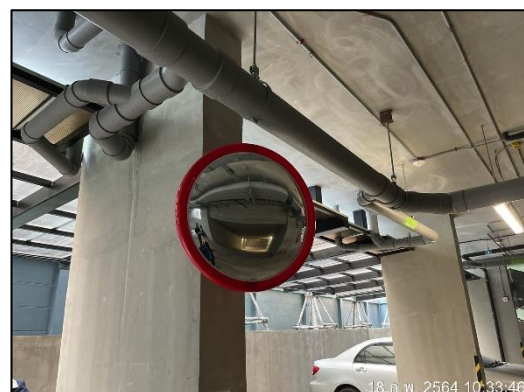
ภาพที่ 33 กระจกนูน

3.8 การจราจร (ต่อ)	<p>5. ติดตั้งกระชกโค้งจราจร บริเวณทางโค้งและทางแยก เช่น บริเวณทางโค้งมุมอาคาร หรือทางขึ้น-ลงชั้นจอดรถ เป็นต้น เพื่อให้ผู้ขับขี่มองเห็นรถที่วิ่งสวนทางได้ง่ายขึ้น</p> <p>6. ติดตั้งไฟฟ้าแสงสว่างบริเวณช่องทางเข้า-ออกโครงการ ให้สามารถมองเห็นรถที่เข้าและออกโครงการได้อย่างชัดเจนในช่วงเวลากลางคืน</p> <p>7. ห้ามไม่ให้มีการจอดรถบริเวณทางเข้า-ออกโครงการ เพื่อให้เกิดความคล่องตัวในการเดินทาง และไม่กีดขวางการจราจรของรถที่จะเข้าหรือออกจากโครงการ</p> <p>8. จัดให้มีที่จอดรถจำนวน 136 คัน ไม่น้อยกว่าเกณฑ์ขั้นต่ำที่กำหนด (136 คัน)</p> <p>9. ใช้ระบบที่จอดรถเป็นแบบอิสระ สามารถเข้าจอดได้เมื่อมีที่ว่าง ซึ่งจะทำให้มีที่จอดรถหมุนเวียนภายในโครงการ เพิ่มมากขึ้นกว่าแบบกำหนดที่จอดรถประจำ</p> <p>10. ผู้ที่มาติดต่อผู้พักอาศัยภายในโครงการ เจ้าหน้าที่รักษาความปลอดภัยจะแจกบัตรจอดรถชั่วคราวให้ โดยให้จอดได้ไม่เกิน 1 ชั่วโมง หลังจากนั้นให้เสียค่าที่จอดรถ</p> <p>11. ห้ามรถนอกโครงการเข้ามาจอดค้างคืนภายในโครงการ</p>	<p>- โครงการได้จัดให้มีการติดตั้งกระชกโค้งจราจร บริเวณทางโค้งและทางแยก เพื่อให้ผู้ขับขี่มองเห็นรถที่วิ่งสวนทางได้ง่ายขึ้น</p> <p>- โครงการได้จัดให้มีการติดตั้งไฟฟ้าส่องสว่างบริเวณพื้นที่โครงการให้สามารถมองเห็นรถที่เข้าและออกโครงการได้อย่างชัดเจนในช่วงเวลากลางคืน</p> <p>- โครงการได้จัดให้มีพื้นที่จอดรถบริเวณพื้นที่โครงการ โดยจะห้ามไม่ให้มีการจอดรถบริเวณด้านหน้าโครงการโดยเด็ดขาด</p> <p>- โครงการได้จัดให้มีพื้นที่จอดรถบริเวณพื้นที่โครงการ โดยจะห้ามไม่ให้มีการจอดรถบริเวณด้านหน้าโครงการโดยเด็ดขาด</p> <p>- โครงการได้จัดให้มีพื้นที่จอดรถบริเวณพื้นที่โครงการ โดยจะห้ามไม่ให้มีการจอดรถบริเวณด้านหน้าโครงการโดยเด็ดขาด</p> <p>- โครงการได้จัดให้มีพื้นที่จอดรถบริเวณพื้นที่โครงการ โดยจะห้ามไม่ให้มีการจอดรถบริเวณด้านหน้าโครงการโดยเด็ดขาด</p>	-  -  -  -  -	- ดัชนีภาพที่ 33  -  - ดัชนีภาพที่ 39  - ดัชนีภาพที่ 39  - ดัชนีภาพที่ 39

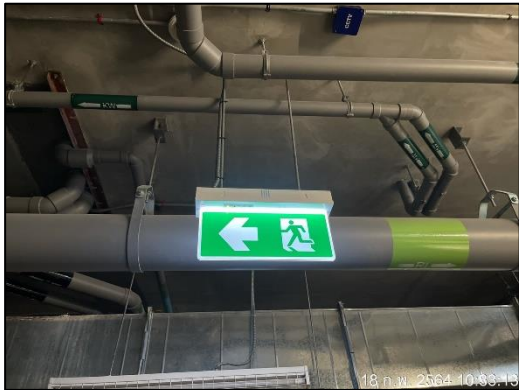
ภาพที่ 34 ป้ายแสดงทางหนีไฟ

3.6 การป้องกันอัคคีภัย (ต่อ)	<p>- ติดตั้งป้ายบอกทางหนีไฟ ซึ่งจะแสดงให้เห็นได้ชัดเจน ป้ายบอกทางหนีไฟจะใช้คำว่า “Exit ทางออก” และ “Fire Exit ทางหนีไฟ” ตัวอักษรสูงไม่น้อยกว่า 10 เซนติเมตร และมีไฟแสงสว่างให้เห็นเด่นชัดตลอดเวลาทั้งภาวะปกติ และภาวะฉุกเฉิน ซึ่งจะติดตั้งไว้ที่บริเวณทางเข้า-ออก บันไดหนีไฟ โถงลิฟต์ และทางเดิน</p> <p>4. จัดให้มีจุลรวมพลของโครงการได้กำหนด 2 แห่ง พื้นที่ รวม 331 ตร.ม. (หักพื้นที่โคนต้นไม้แล้ว) โดยพื้นที่จุลรวม พลสามารถรองรับจำนวนคนได้ 1,324 คน (0.25 ตร.ม./คน) ซึ่งเพียงพอต่อผู้ใช้อาคาร จำนวน 1,176 คน คิดเป็นสัดส่วน พื้นที่รวมคนต่อจำนวนผู้ใช้อาคาร 0.28 ตร.ม./คน ทั้งนี้ จะต้องดูแลสภาพพื้นที่สีเขียวบริเวณที่ตั้งจุลรวมพลให้ สะอาดสวยงาม มีความสมบูรณ์ สามารถใช้งานเพื่อการ พักผ่อน และเป็นจุลรวมพลได้ตลอดเวลา ดังนี้</p> <p>- เก็บกวาดขยะ กิ่งก้าน และใบไม้ ที่ร่วงหล่นในบริเวณ จุลรวมพลให้เรียบร้อยทุกวัน</p> <p>- ตัดแต่งกิ่งก้าน และทรงพุ่มต้นไม้ให้เรียบร้อยตลอดเวลา</p>	<p>- โครงการได้จัดให้มีบันไดหนีไฟกรณีเกิดเหตุฉุกเฉิน พร้อม ติดตั้งป้ายแสดงเส้นทางหนีไฟไว้อย่างชัดเจน</p> <p>- โครงการจัดให้มีจุลรวมพลไว้บริเวณพื้นที่โครงการ ซึ่ง สามารถรองรับจำนวนคนได้เพียงพอต่อผู้เข้าใช้อาคาร พร้อม ทั้งจัดให้มีเจ้าหน้าที่คอยดูแลสภาพพื้นที่สีเขียวบริเวณที่ตั้งจุ ลรวมพลให้สะอาดสวยงาม มีความสมบูรณ์ สามารถใช้งาน เพื่อการพักผ่อน และเป็นจุลรวมพลได้ตลอดเวลา</p>	-	- ดังภาพที่ 29 และ ภาพที่ 34

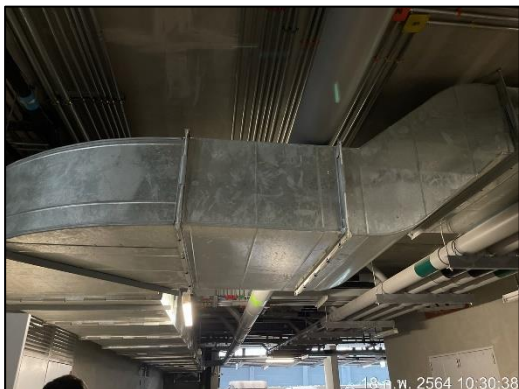
ภาพที่ 38 ระบบระบายอากาศ

17. จัดให้มีการดูแลและรักษาระบบดูดอากาศให้สามารถใช้งานได้เป็นประจำ	- โครงการได้จัดให้มีระบบระบายอากาศไว้บริเวณพื้นที่โครงการ	-	- ดังภาพที่ 38

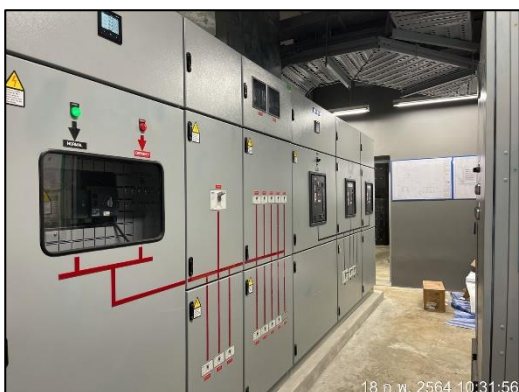
ภาพที่ 42 ห้องควบคุมไฟฟ้า

3.11 การใช้ไฟฟ้า และการอนุรักษ์พลังงาน	<p>1. มาตรการโดยเจ้าของโครงการ</p> <ul style="list-style-type: none"> <li>- ติดตั้งอุปกรณ์เดินสายไฟฟ้า รวมถึงสายสัญญาณทางไฟฟ้าสื่อสารต่างๆ ให้เป็นไปด้วยความเรียบร้อยถูกต้องตามมาตรฐานของการไฟฟ้านครหลวง</li> <li>- ติดตั้งอุปกรณ์ไฟฟ้าภายในห้องพัก และพื้นที่ส่วนกลางด้วยหลอดประหยัดไฟ (LED)</li> <li>- ตรวจสอบดูแลอุปกรณ์เครื่องฟาส์สำรอง และสายไฟฟ้าให้อยู่ในสภาพดีอยู่เสมอตามคู่มือของผู้ผลิต</li> </ul>	<ul style="list-style-type: none"> <li>- โครงการได้ติดตั้งอุปกรณ์เดินสายไฟฟ้า รวมถึงสายสัญญาณทางไฟฟ้าสื่อสารต่างๆ</li> <li>- โครงการได้ติดตั้งอุปกรณ์ไฟฟ้าภายในห้องพัก และพื้นที่ส่วนกลางด้วยหลอดประหยัดไฟ (LED)</li> <li>- โครงการได้จัดให้มีการตรวจสอบดูแลอุปกรณ์เครื่องฟาส์สำรอง และสายไฟฟ้าให้อยู่ในสภาพดีอยู่เสมอ</li> </ul>	-	- ดังภาพที่ 42

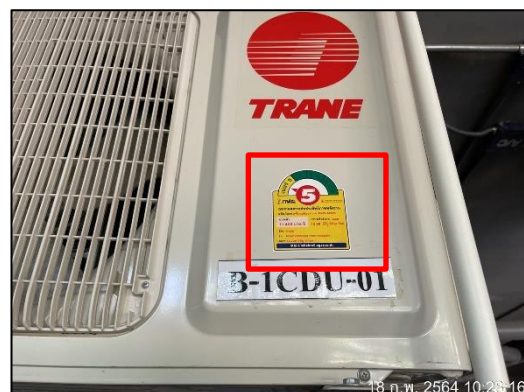
ภาพที่ 43 ป้ายประหยัดพลังงานเบอร์ 5

- ประชาสัมพันธ์วิธีการประหยัดพลังงาน อาทิ จัดทำแผ่น พับ ป้ายแสดงวิธีการประหยัดพลังงาน เป็นต้น	- โครงการได้จัดให้มีการประชาสัมพันธ์วิธีการประหยัด พลังงาน อาทิ จัดทำแผ่นพับ ป้ายแสดงวิธีการประหยัด พลังงาน	-	- ดังภาพที่ 43

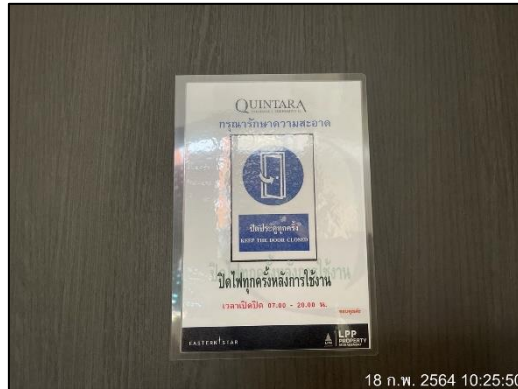
ภาพที่ 44 ป้ายประหยัดไฟ

-	- ดังภาพที่ 42-44
			-	-
