### การปฏิบัติตามมาตรการป้องกัน และแก้ไขผลกระทบสิ่งแวดล้อม

## 2.2.1ผลการปฏิบัติตามมาตรการป้องกันและแก้ไขผลกระทบสิ่งแวดล้อม ระยะดำเนินการ ประจำเดือน กรกฎาคม – ธันวาคม 2563

รายงานผลการปฏิบัติตามมาตรการป้องกันและแก้ไขผลกระทบสิ่งแวดล้อม ( ระยะดำเนินการ )  
โครงการ วิช ซิกเนเจอร์ มิตรทาวน์ (สยาม) เดือน กรกฎาคม ถึง ธันวาคม พ.ศ.2563

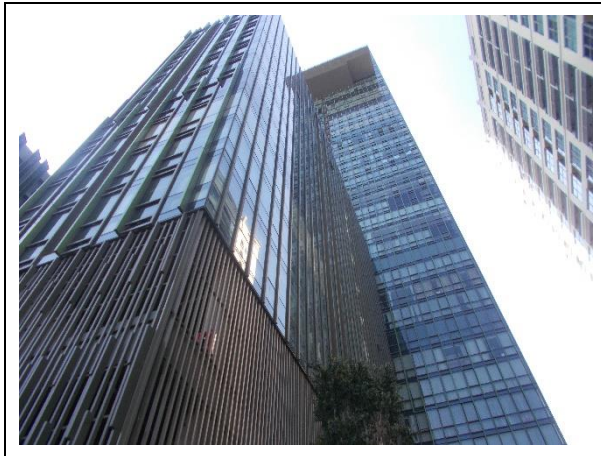
รูปที่ 2-1 ความสูงอาคาร

2. ทรัพยากรสิ่งแวดล้อมทาง กายภาพ 2.1 สภาพภูมิประเทศ	1.ควบคุมความสูงอาคารจากพื้นดินที่ก่อสร้างถึงพื้นชั้นหลังคา ไม่เกิน 152.90 เมตร มีพื้นที่ว่างโดยรอบอาคารประมาณ 57.2 ของพื้นที่โครงการ (รูปที่ 2-1) และ (รูปที่ 2-2)			✓

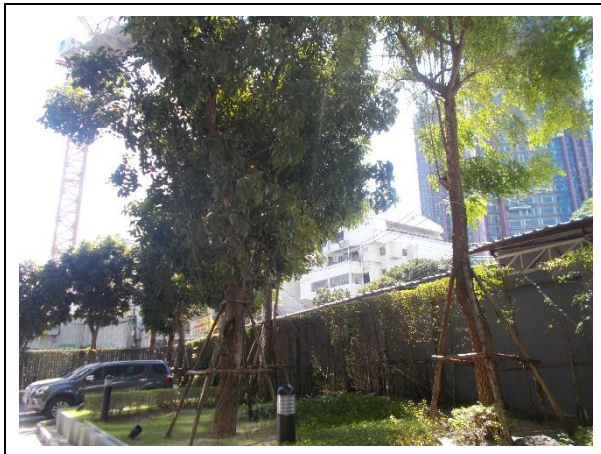
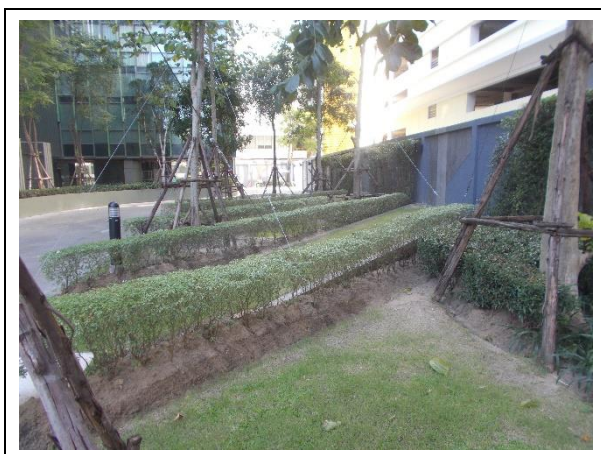
รูปที่ 2-3 ต้นไม้ขึ้นต้นและพืชคลุมดิน

2.จัดทำพื้นที่สีเขียวที่ระดับพื้นดิน 1,072.13 ตารางเมตรและจัดเป็นพื้นที่ไม้ยืนต้น 787.14 ตารางเมตร (รูปที่ 2-3)			✓
	3.จัดให้มีการดูแลรักษาพื้นที่ จัดภูมิทัศน์ภายในโครงการให้ มีความสวยงามและเป็นระเบียบ (รูปที่ 2-4)			✓

องค์ประกอบทางสิ่งแวดล้อม และคุณค่าต่าง ๆ	มาตรการป้องกันและแก้ไขผลกระทบสิ่งแวดล้อม	ผลการปฏิบัติตามมาตรการฯ		
		ไม่ได้ปฏิบัติ/ ปฏิบัติไม่ได้	ปฏิบัติแต่ไม่มี ประสิทธิภาพ	ปฏิบัติมี ประสิทธิภาพ
(ต่อ)	4.กำหนดให้มีโครงการจัดให้มีพื้นที่สีเขียวระดับพื้นดิน ไม่น้อยกว่า 1,072.13 ตารางเมตร โดยเป็นพื้นที่ปลูกไม้ยืนต้นไม่น้อยกว่า 787.14 ตารางเมตรตามที่เสนอในผังบริเวณแสดงพื้นที่สีเขียวของโครงการ ตลอดระยะดำเนินการโครงการ (รูปที่ 2-3)			✓

2.4 ทรัพยากรดิน	1.กำหนดให้โครงการจัดให้มีพื้นที่สีเขียวระดับพื้นดิน ไม่น้อยกว่า 1,072.13 ตารางเมตร โดยเป็นพื้นที่ปลูกไม้ยืนต้นไม่น้อยกว่า 787.14 ตารางเมตร ตามที่เสนอในผังบริเวณแสดงพื้นที่สีเขียว ของโครงการ ตลอดระยะดำเนินการโครงการ (รูปที่ 2-3)			✓

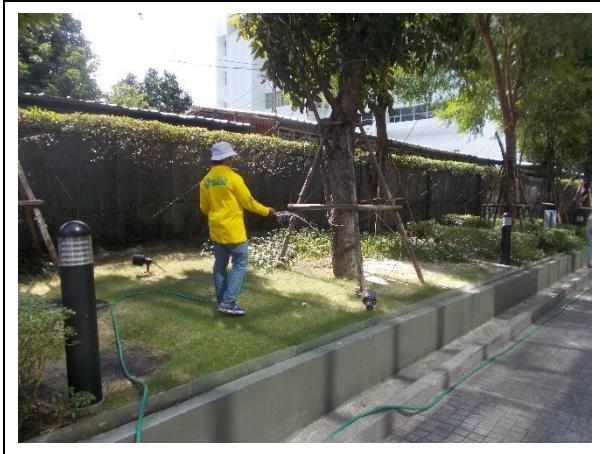
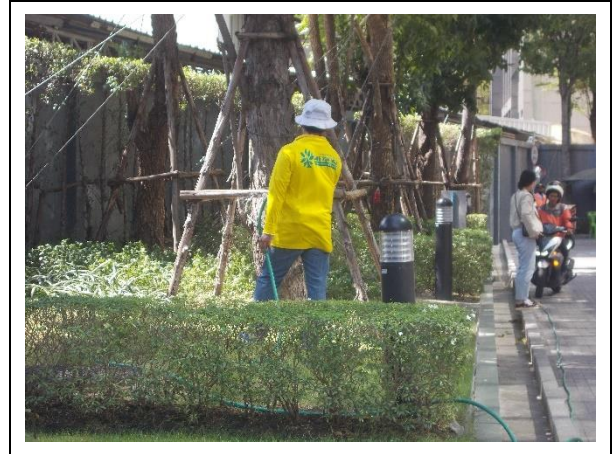
รูปที่ 2-4 เจ้าหน้าที่ดูแลต้นไม้และพื้นที่สีเขียว

5.กำหนดให้โครงการดูแลรักษาต้นไม้ที่ปลูกในพื้นที่สีเขียวให้อยู่ในสภาพที่ดีตลอดระยะดำเนินการโครงการ หากมีต้นไม้ตายด้วยเหตุใดๆ ให้ปลูกเสริมทดแทนต้นที่ตายโดยเร็ว (รูปที่ 2-4)			✓

2.กำหนดให้โครงการดูแลต้นไม้ที่ปลูกในพื้นที่สีเขียวให้อยู่ในสภาพที่ดีตลอดระยะดำเนินการโครงการ หากมีต้นไม้ตายด้วยเหตุใด ให้ปลูกเสริมทดแทนต้นที่ตายโดยเร็ว (รูปที่ 2-4)			✓

4.1 การใช้ที่ดิน	2.กำหนดให้โครงการรักษาพื้นที่สีเขียวระดับพื้นที่ขนาด 1,072.13 ตารางเมตร พร้อมรักษาสภาพพื้นที่สีเขียวตลอดระยะเวลาการดำเนินการ (รูปที่ 2-4)			✓

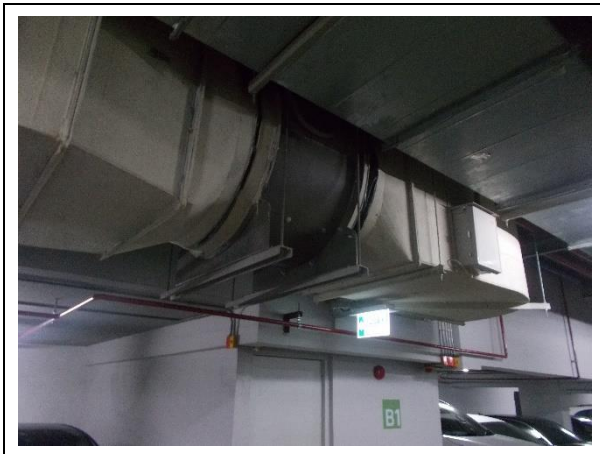
รูปที่ 2-5 ระบบระบายอากาศบริเวณลานจอดรถใต้ดิน

2.2 สภาพภูมิอากาศและ คุณภาพอากาศ	1.จัดให้มีพื้นที่ระบายอากาศในบริเวณพื้นที่จอดรถใต้อาคารโครงการ ให้มีอัตราการระบายอากาศไม่น้อยกว่า 4 เท่า ของปริมาตร ห้องใน 1 ชั่วโมง ตามที่กำหนดตามกฎหมายกระทรวงฉบับที่ 50 (พ.ศ. 2540) ออกตามความใน พรบ.ควบคุมอาคาร (พ.ศ.2522) (รูปที่ 2-5)			✓

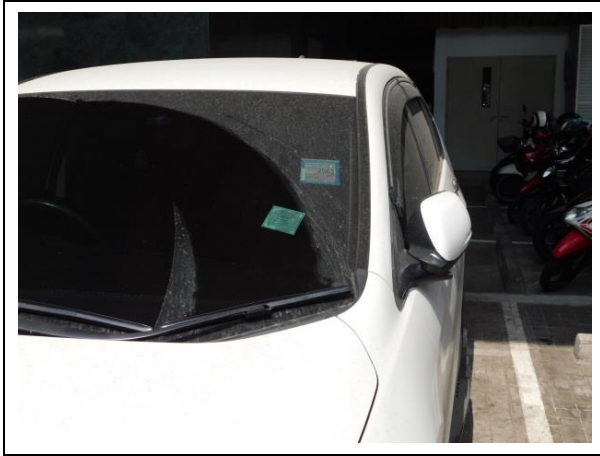
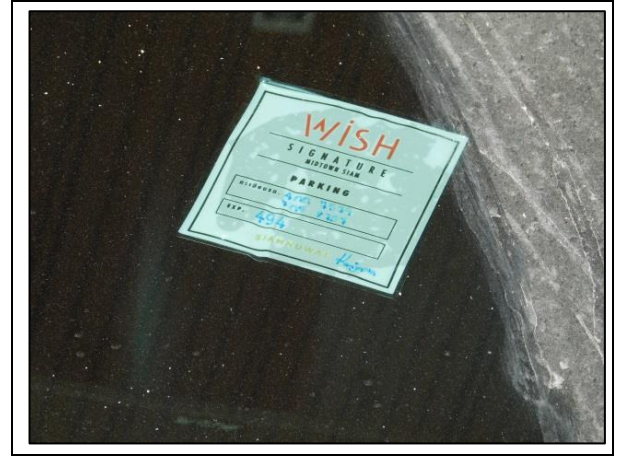
รูปที่ 2-7 สติกเกอร์ติดรถยนต์สำหรับผู้พักอาศัย

4.ให้ผู้เข้าพักที่นำรถยนต์เข้ามาจอดในที่จอดรถของโครงการแจ้งหมายเลขทะเบียนรถต่อเจ้าหน้าที่นิติบุคคลพร้อมหมายเลขโทรศัพท์ติดต่อ เพื่อแจ้งให้เจ้าของรถทราบในกรณีที่เครื่องส่งสัญญาณกันขโมยดังและสามารถปิดสัญญาณได้อย่างรวดเร็ว ไม่รบกวนต่อผู้พักรายอื่น และผู้พักอาศัยในบ้านพักใกล้เคียง (รูปที่ 2-7)			✓

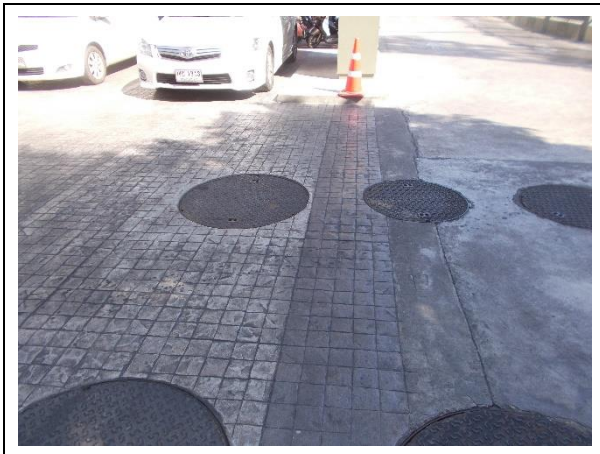
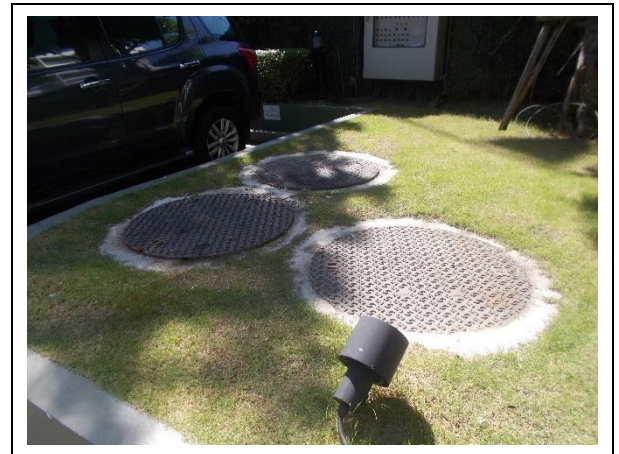
รูปที่ 2-8 ระบบบำบัดน้ำเสียสำเร็จรูป

องค์ประกอบทางสิ่งแวดล้อม และคุณค่าต่าง ๆ	มาตรการป้องกันและแก้ไขผลกระทบสิ่งแวดล้อม	ผลการปฏิบัติตามมาตรการฯ		
		ไม่ได้ปฏิบัติ/ ปฏิบัติไม่ได้	ปฏิบัติแต่ไม่มี ประสิทธิภาพ	ปฏิบัติมี ประสิทธิภาพ
(ต่อ)	ด้วยบ่อดิน ขนาด 12 ตารางเมตร ตามแบบที่วิศวกรลงนามรับรองและเสนอในรายงานฯ (รูปที่ 2-8)			✓

4.6 การบำบัดน้ำเสียและ ปฏิภูล	1.จัดให้มีระบบบำบัดน้ำเสียสำเร็จรูปแบบระบบบำบัดเติมอากาศเลี้ยงตะกอนเวียนกลัปพร้อมทั้งมีส่วนดักไขมัน และส่วนแยกกากตะกอนสำหรับโครงการรองรับน้ำเสียไม่น้อยกว่า 350 ลูกบาศก์เมตร/วัน น้ำที่ผ่านการบำบัดจะมีค่า บีโอดี ไม่เกิน 20 มก./ลิตร และมีค่าตะกอนแขวนลอย ไม่เกิน 30 มก./ลิตร ตามมาตรการน้ำทิ้งจากอาคารประเภท ก. พร้อมทั้งบ่อดินกำจัดละอองน้ำเสีย (Aerosol) ขนาด 5 ตารางเมตร ตามแบบที่วิศวกรลงนามรับรองและเสนอใบรายงานฯ (รูปที่ 2-8)			✓

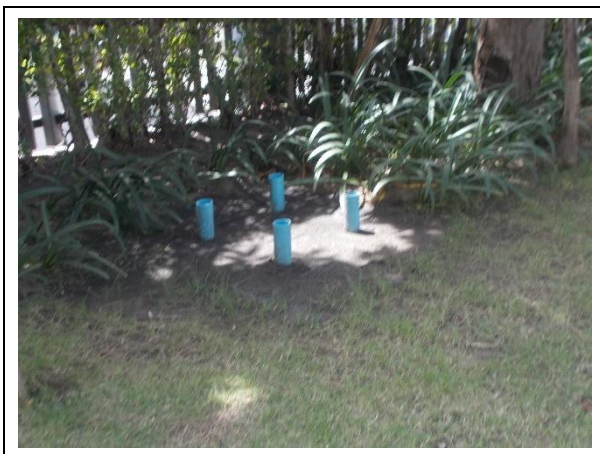
รูปที่ 2-9 บ่อ Polishing Pond และบ่อตรวจคุณภาพน้ำ

2.จัดให้มีบ่อ Polishing Pond และบ่อตรวจคุณภาพน้ำความจุไม่น้อยกว่า 87.75 ลูกบาศก์เมตร ภายในติดตั้งเครื่องเติมอากาศ ซึ่งมีอัตราเติมขนาด 0.75 kW อัตราการเติมอากาศ 22 ลบ.ม./ชั่วโมง จำนวน 2 ชุด (สลับกันทำงาน) ระบายน้ำออกจากด้วยการไหลผ่านท่อสู่ระบบระบายน้ำสาธารณะ (รูปที่ 2-9)			✓

2.จัดให้มีบ่อ Polishing Pond และบ่อตรวจคุณภาพน้ำ ความจุไม่น้อยกว่า 87.75 ลูกบาศก์เมตร ภายในติดตั้งเครื่องเติมอากาศ ซึ่งมีอัตราเติมอากาศ 0.75 kw อัตราการเติมอากาศ 22 ลบ.ม./ชั่วโมง จำนวน 2 ชุด(สลับกันทำงาน) ระบบน้ำออกด้วยการไหลผ่านท่อสู่อัดักขยะ ก่อนระบายน้ำผ่านการบำบัดสู่ระบบระบายน้ำสาธารณะ (รูปที่ 2-9)			✓

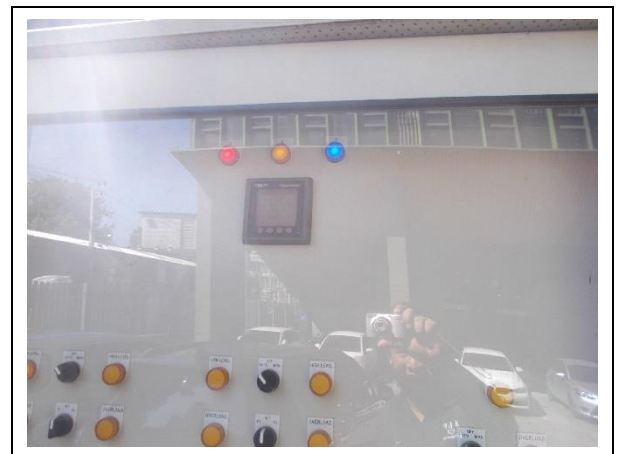
รูปที่ 2-10 มิเตอร์ไฟฟ้าสำหรับระบบบำบัดน้ำเสีย

4.ให้ติดตั้งมิเตอร์ไฟฟ้าสำหรับระบบบำบัดน้ำเสียเพื่อตรวจสอบปริมาณการใช้ไฟฟ้าในการเดินระบบ (รูปที่ 2-10)			✓
	5.ให้เจ้าหน้าที่ดูแลระบบบำบัดน้ำเสีย ดำเนินการดักเศษขยะและกากไขมันออกจากถังดักไขมันประมาณ 2.42 ลูกบาศก์เมตร/วัน โดยกากของเสียที่เป็นของแข็งให้รวบรวมบรรจุลงถุงดำรัดปากถุงแน่น นำไปทิ้งรวมกับขยะเปียกของโครงการในห้องพักขยะเปียก สำหรับกากไขมันที่ลอยอยู่บนผิวน้ำบ่อดักไขมัน ให้ตักใส่ถาดพลาสติกที่รองด้วยทราย แล้วนำไปตากให้แห้ง เมื่อกากไขมันแห้งแล้ว เจ้าหน้าที่จึงปาดไขมันแข็งที่ผิวน้ำทรายบรรจุใส่ถุงดำรัดแน่นนำไปทิ้งรวมกับขยะเปียกของโครงการต่อไป	✓

3.น้ำทิ้งที่ผ่านการบำบัดของโครงการจะต้องมีค่า BOD ไม่น้อยกว่ามาตรฐานน้ำทิ้งจากอาคาร ประเภท ก. ก่อนระบายลงสู่ระบบระบายน้ำสาธารณะ			✓
	4.ให้ติดตั้งมิเตอร์ไฟฟ้าสำหรับระบบบำบัดน้ำเสีย เพื่อตรวจสอบปริมาณการใช้ไฟฟ้าในการเดินระบบ (รูปที่ 2-10)			✓

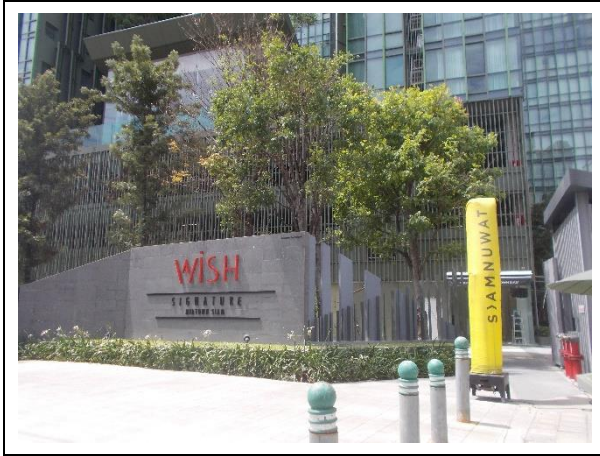
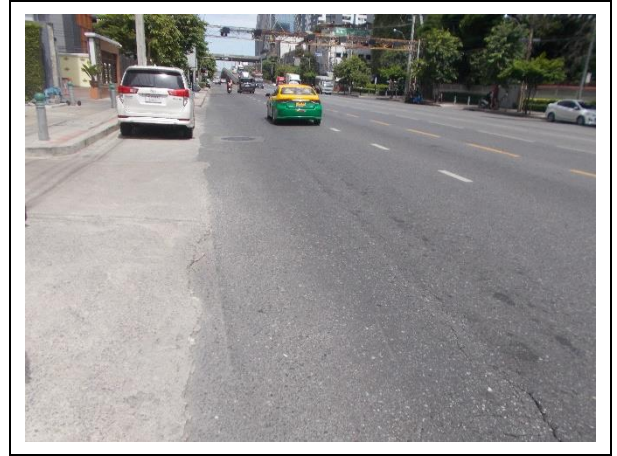
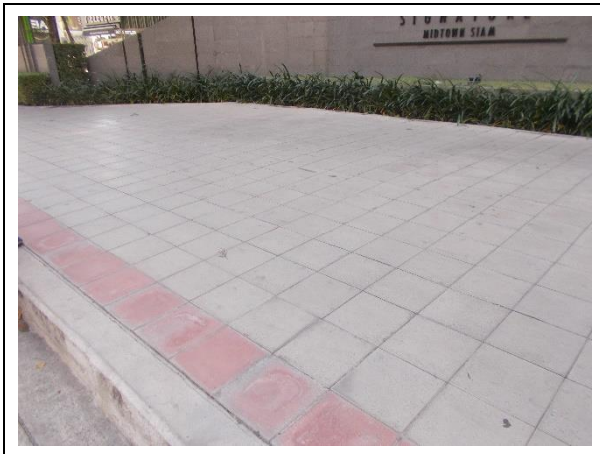
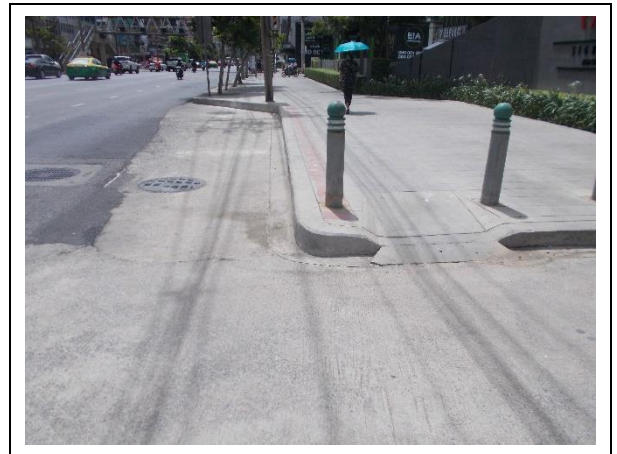
รูปที่ 2-11 ตัดคัดหินทางเท้าเพื่อเปิดทางเข้า - ออก รถยนต์

4.2 การจราจร	1.เห็นควรให้บริษัทฯ ตัดคัตหินทางเท้าเพื่อเปิดเป็นทางเข้า – ออก รถยนต์โครงการฯ เชื่อมกับถนนเพชรบุรี จำนวน 1 ช่องทาง กว้าง 6.00 เมตร โดยมีศูนย์กลางทางเข้า – ออก ห่างจากแนวเขตที่ดินด้านทิศตะวันตกเป็นระยะ 13.479 เมตร แต่เพื่อลดผลกระทบด้านการจราจร จากการเปิดทางเข้าออกรถยนต์โครงการฯ ในถนนเพชรบุรี เสนอแนะให้บริษัทฯ ร่นแนวเขตที่ดิน ทำเป็นช่องจราจรขาเข้า กว้าง 2.80 เมตร ยาว 23.00 เมตร ช่องจราจรขาออกกว้าง 2.80 เมตร ยาว 13.479 เมตร และจัดทำทางเท้าให้มีขนาดกว้างเท่ากับทางเท้าข้างเคียง เพื่อให้รถที่จะเข้า – ออก พื้นที่โครงการฯ มีพื้นที่ ทร่อเลีย่ว เข้า –ออก โดยไม่กีดขวางการจราจร.ในสายหลัก และบริษัทฯต้องเปิดให้ใช้สอยทั่วไป โดยไม่มีการกีดขวางเพื่อไม่ให้ส่งผลกระทบต่อคนเดินเท้า ทั้งนี้ บริษัทฯ จะต้องเป็นผู้ออกดำเนินการเองทั้งหมด รายละเอียดตามแบบผังบริเวณเลขที่ สวจ.57-2-79 (รูปที่ 2-11)			✓

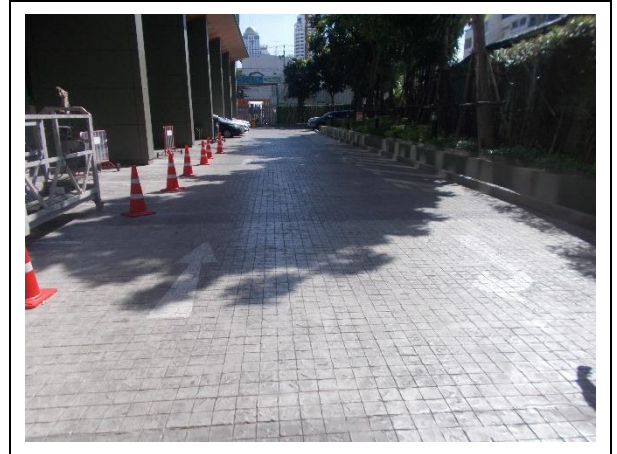
รูปที่ 2-13 เครื่องหมายจราจรบนพื้นที่ภายในโครงการฯ

2.3บริษัทฯ ต้องจัดทำเครื่องหมายจราจรบนพื้นทางภายในโครงการฯ ให้ชัดเจนไม่ก่อให้เกิดความสับสนของผู้ขับขี่ ทำให้ การจราจรภายในพื้นที่โครงการฯมีความปลอดภัย (รูปที่ 2-13)			✓

3.5.ต้องจัดทำเครื่องหมายจราจรบนพื้นทางภายในโครงการฯ ให้ชัดเจนไม่ก่อให้เกิดความสับสนของผู้ขับขี่ ทำให้การจราจร ไม่ก่อให้เกิดความสับสนของผู้ขับขี่ ทำให้การจราจรในพื้นที่โครงการฯ มีความปลอดภัย (รูปที่ 2-13)			✓

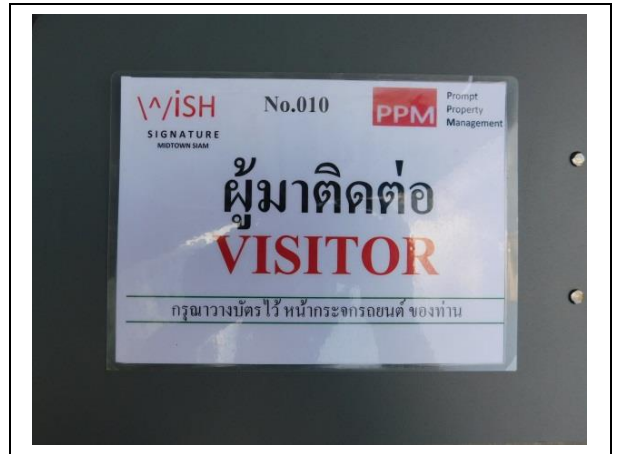
รูปที่ 2-14 จุดรับแลกบัตร เข้า-ออกภายในโครงการฯ

2.4บริษัทฯ ต้องกำหนดมาตรการให้เฉพาะรถที่อาศัยในโครงการฯ สามารถเข้า-ออก ได้สะดวก โดยไม่ต้องมีการแลกบัตรเข้า-ออก เช่น มีการติดสติ๊กเกอร์เป็นต้น และหากบริษัทฯ มีการติดตั้งจุดรับแลกบัตร เข้า- ออกภายในโครงการฯ สำหรับบุคคลภายนอกให้ ติดตั้งห่างจากตำแหน่งทางเข้า-ออกรถยนต์เป็นระยะไม่น้อยกว่า 30.00 เมตรทั้งนี้ต้องจัดตำแหน่งที่จอดรถยนต์ ให้อยู่เลยจุดรับ แลกบัตรเข้า-ออก ไปแล้ว เพื่อไม่ให้เกิดแถวคอยออกด้านนอกโครงการ (รูปที่ 2-14)			✓

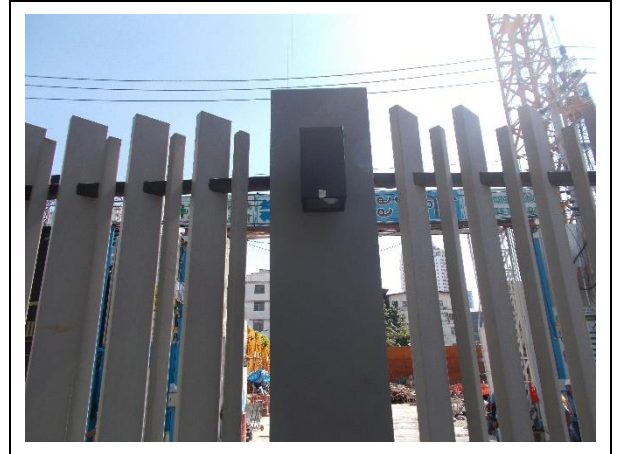
รูปที่ 2-16 ไฟฟ้าส่องสว่างบริเวณทางเดินเท้า - ถนน

2.8บริษัทฯ ต้องติดตั้งไฟฟ้าส่องสว่างเพิ่มเติมบริเวณโดยรอบพื้นที่โครงการฯ เพื่ออำนวยความสะดวกแก่คนเดินเท้าและรถที่ใช้ บริการ (รูปที่ 2-16)			✓

3.6.ต้องติดตั้งไฟฟ้าส่องสว่างบริเวณทางโค้งขึ้น-ลง ที่จอดรถในแต่ละชั้นของโครงการฯ ให้เพียงพอ (รูปที่ 2-16)			✓
	3.7.จัดเตรียมกระจกนูน (Convex Mirror) จุดกลับสายตาเพื่อเพิ่มทัศนวิสัยและความปลอดภัยในการขับขี่ในโครงการ (รูปที่ 2-17)			✓

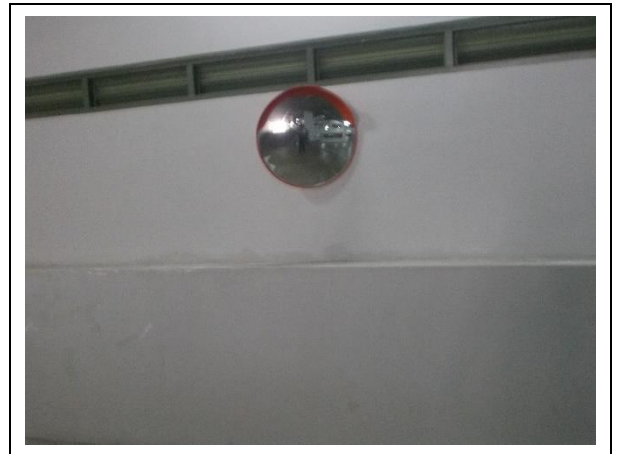
รูปที่ 2-17 กระจกนูน (Convex Mirror)

2.10บริษัทฯ ต้องจัดทำกระจกนูน (Convex Mirror) จุดกลับสายตา เพื่อเพิ่มทัศนวิสัยและความปลอดภัยในการขับขี่ ภายในโครงการฯ (รูปที่ 2-17)			✓
	3.ให้บริษัทฯ ยื่นขออนุญาต ตามกฎหมายอื่นที่เกี่ยวข้องต่อไป และหากการยื่นขออนุญาตตามกฎหมาย ที่เกี่ยวข้อง มีผลให้เกิดการเปลี่ยนแปลงระบบการจราจรหรือผังบริเวณ ที่สำนักงานจราจรและขนส่ง ได้พิจารณาไว้ บริษัทฯ ต้องแจ้งให้สำนักงานจราจร และขนส่งพิจารณาใหม่ มาตรการด้านการประชาสัมพันธ์	✓

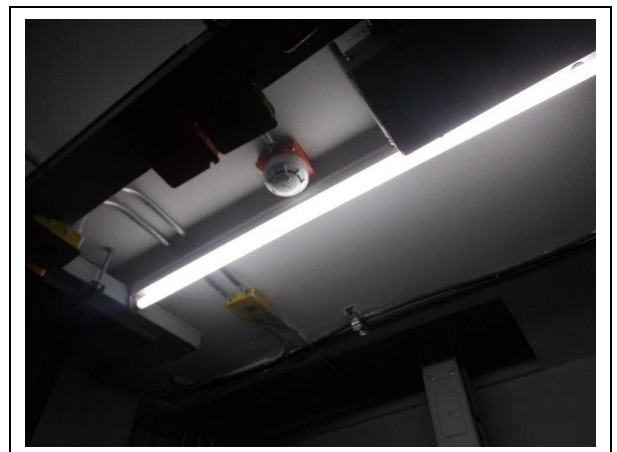
รูปที่ 2-18 อุปกรณ์เครื่องใช้ไฟฟ้าของโครงการ

4.4 การใช้ไฟฟ้าและการ อนุรักษ์พลังงาน	1.ให้โครงการตรวจสอบบำรุงรักษาสภาพการทำงานของระบบไฟฟ้าให้อยู่ในสภาพสมบูรณ์ ตลอดเวลาดำเนินการโครงการ			✓
	2.การเลือกใช้อุปกรณ์เครื่องใช้ไฟฟ้าของโครงการเป็นผลิตภัณฑ์ประหยัดพลังงานทั้งหมด (รูปที่ 2-18)			✓

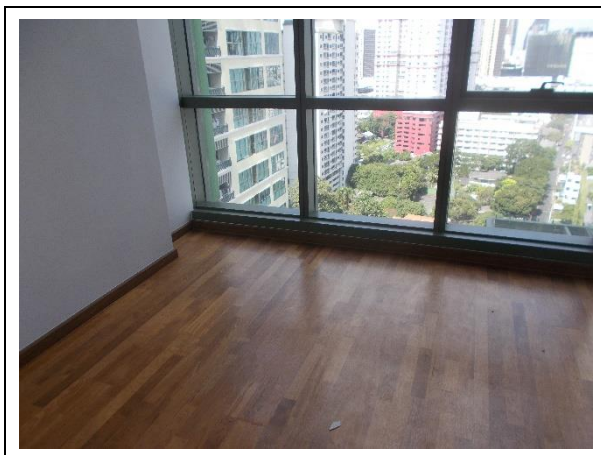
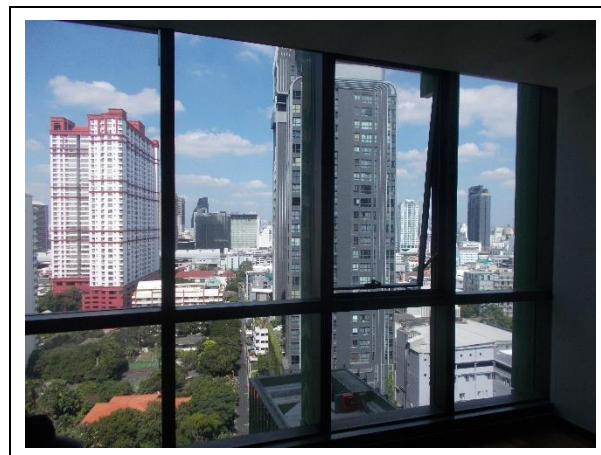
รูปที่ 2-19 ช่องเปิดเพื่อให้แสงสว่างและอากาศถ่ายเท

3.ช่องระบายทางเดินของแต่ละชั้นมีช่องเปิดเพื่อให้แสงสว่างและอากาศถ่ายเทได้อย่างสะดวก (รูปที่ 2-19)			✓
	4.การเลือกใช้เครื่องปรับอากาศของโครงการ ฯ มีค่าสัมประสิทธิ์ในการทำงาน (COP) หรือ อัตราส่วนประสิทธิภาพพลังงาน (EER) สูง และต้องให้สอดคล้องเหมาะสมกับขนาดของห้อง แต่ละห้องเพื่อไม่ให้เกิดการใช้พลังงานที่มากเกินไปจนความจำเป็น (รูปที่ 2-20)			✓

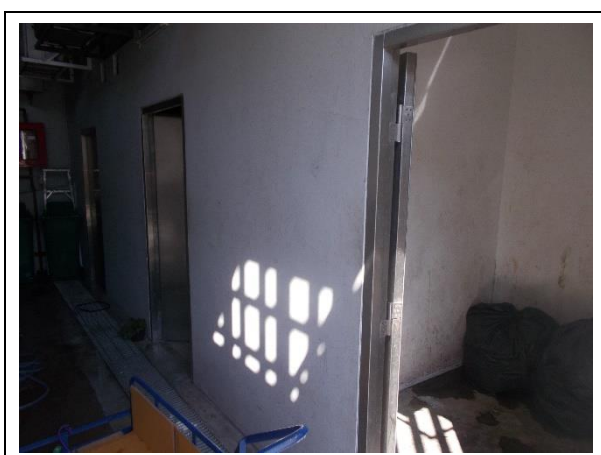
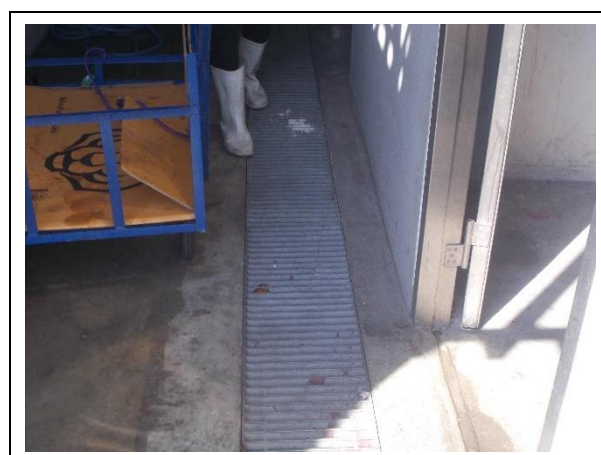
รูปที่ 2-21 ห้องพักขยะรวม

4.5 การจัดการมูลฝอย	1.จัดให้มีห้องพักขยะรวมของอาคาร โดยห้องพักขยะเปียก พื้นที่ 6.1 ตารางเมตร ห้องพักขยะแห้ง พื้นที่ 6.1 ตารางเมตร ห้องพักมูลฝอยรีไซเคิล มีพื้นที่ประมาณ 6.1 ตารางเมตร ซึ่งเป็นปริมาณที่สามารถรองรับขยะมูลฝอยที่เกิดขึ้นได้ไม่น้อยกว่า 3 วัน (รูปที่ 2-21)			✓

(3) โรคที่มีสัตว์เป็นพาหะ นำโรค	<ul style="list-style-type: none"> <li>- จัดให้มีการทำลายแหล่งเพาะพันธุ์สัตว์พาหะนำโรค เช่น การกำจัดลูกน้ำยุงลาย ภายในพื้นที่โครงการ ประจำอย่างสม่ำเสมอ (รูปที่ 2-28)</li> <li>- ทำความสะอาดท่อและรางน้ำไม่ให้มีเศษอาหารค้างหรืออุดตัน</li> <li>- ใช้ตะแกรงครอบตามรูท่อและรางระบายน้ำทั้งภายในและภายนอกอาคาร</li> <li>- กำจัดสัตว์ที่เป็นพาหะนำโรคภายในโครงการ เช่น ฉีดพ่นยากำจัดยุง ตามความเหมาะสม (รูปที่ 2-28)</li> <li>- จัดให้มีถังมูลฝอยที่มีฝาปิดไว้ตามจุดต่างๆ ภายในอาคาร พร้อมทั้งจัดให้มีพนักงานทำความสะอาดจัดเก็บมูลฝอยไปยังอาคารพักขยะมูลฝอยรวมของโครงการ</li> <li>-ห้องพักมูลฝอยต้องปิดมิดชิด เปิดเฉพาะช่วงที่มีเก็บขนมูลฝอยเท่านั้น เพื่อป้องกันการเกิดแหล่งเพาะพันธุ์สัตว์พาหะนำโรค เช่น หนู แมลงวัน แมลงสาบ ทำความสะอาดห้องพักขยะมูลฝอยรวม ด้วยน้ำยาฆ่าเชื้อโรคทุกครั้ง (รูปที่ 2-21)</li> </ul>			✓ ✓ ✓ ✓ ✓

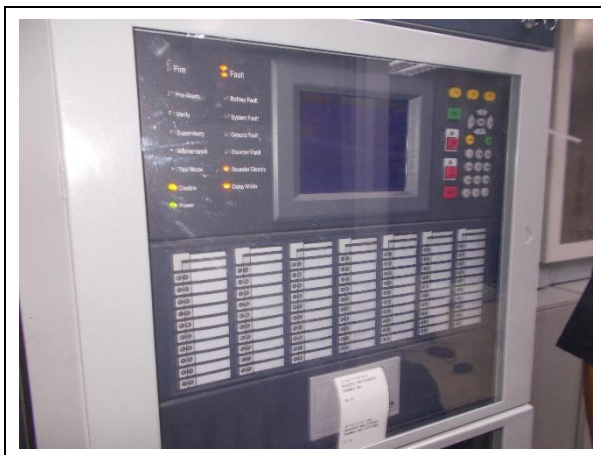
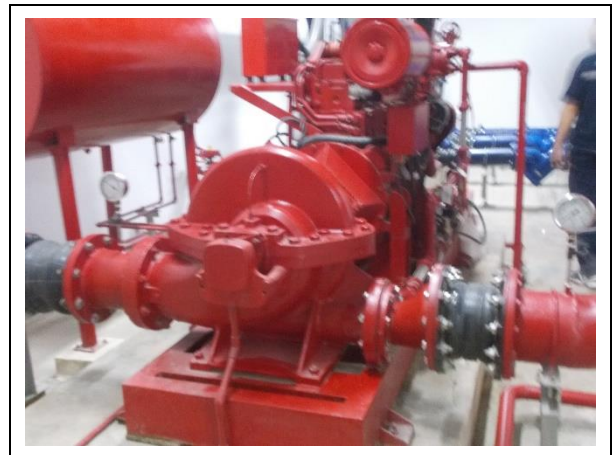
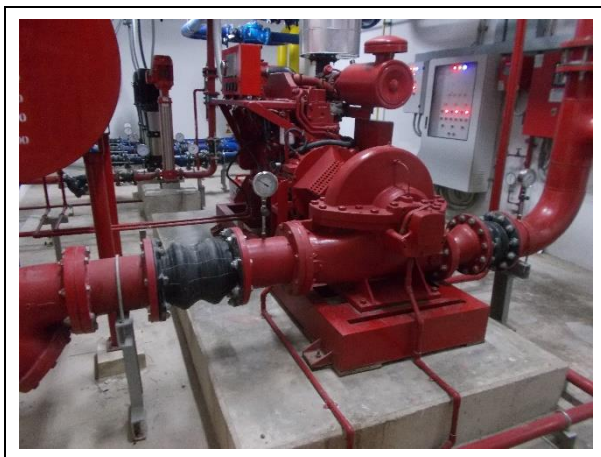
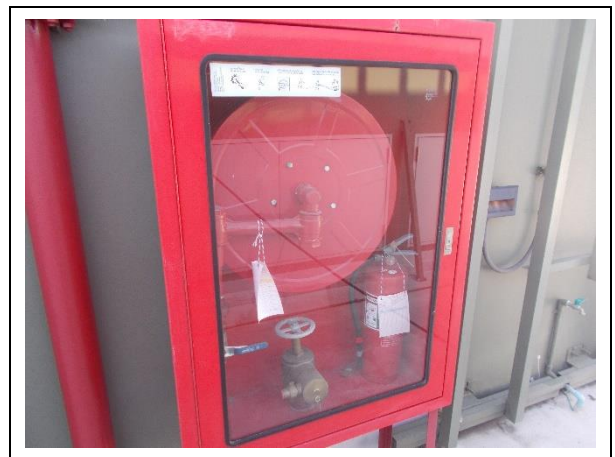
รูปที่ 2-24 อุปกรณ์ป้องกันอัคคีภัย

4.8 การป้องกันอัคคีภัย	1.จัดให้มีอุปกรณ์ป้องกันอัคคีภัยเป็นไปตามข้อกำหนดที่เกี่ยวข้องและตามที่เสนอในรายงานฯ ให้ครบถ้วน ประกอบด้วย 1.ระบบสัญญาณเตือนภัย เช่น แผงควบคุม ระบบสัญญาณแจ้งเหตุไฟไหม้ เครื่องตรวจจับความร้อน เครื่องตรวจจับควันและอุปกรณ์ส่งเสียงสัญญาณแจ้งเหตุอัคคีภัย 2.ระบบป้องกัน/ดับเพลิง ระบบน้ำสำรองดับเพลิง ตู้เก็บสายฉีดน้ำดับเพลิง ถังดับเพลิง และทางหนีไฟ โดยอุปกรณ์ / เครื่องมือในระบบดังกล่าว ต้องมีประสิทธิภาพการทำงานตามมาตรฐานที่เป็นที่ยอมรับ 3.ติดตั้งหัวรับน้ำดับเพลิง จำนวน 3 หัว บริเวณด้านหน้าโครงการใกล้ถนนเพชรบุรี (รูปที่ 2-24)			✓

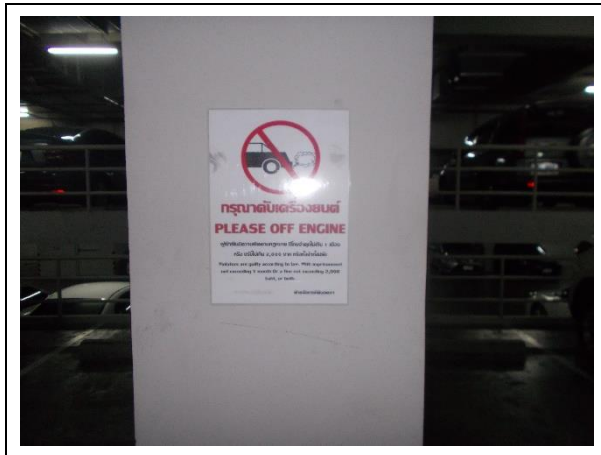
รูปที่ 2-39 ห้ามติดเครื่องยนต์ขณะจอด

2.ติดตั้งป้ายเตือน”ห้ามติดเครื่องยนต์ขณะจอดรถ”ทั้งภาษาไทย และภาษาอังกฤษพร้อมรูปสัญลักษณ์ ที่มองเห็นได้อย่างชัดเจนใน บริเวณพื้นที่จอดรถของโครงการ (รูปที่ 2-39)			✓

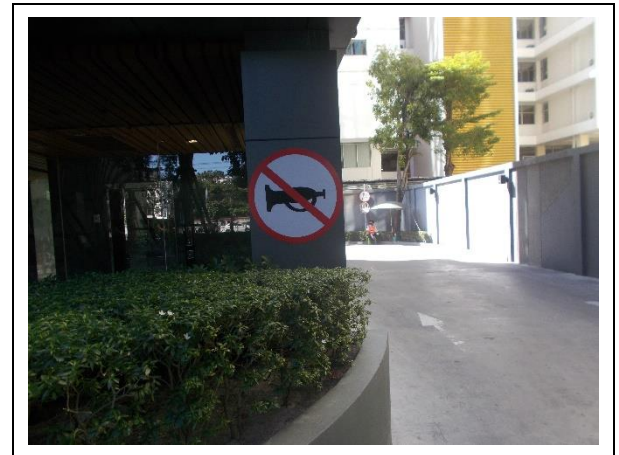
รูปที่ 2-40 งดใช้เสียงแตร

3.ติดตั้งป้ายเตือน “งดใช้เสียงแตร” ทั้งภาษาไทยและภาษาอังกฤษพร้อมรูปสัญลักษณ์ ที่มองเห็นได้อย่างชัดเจน ในบริเวณถนน และพื้นที่จอดรถภายในอาคาร (รูปที่ 2-40)			✓

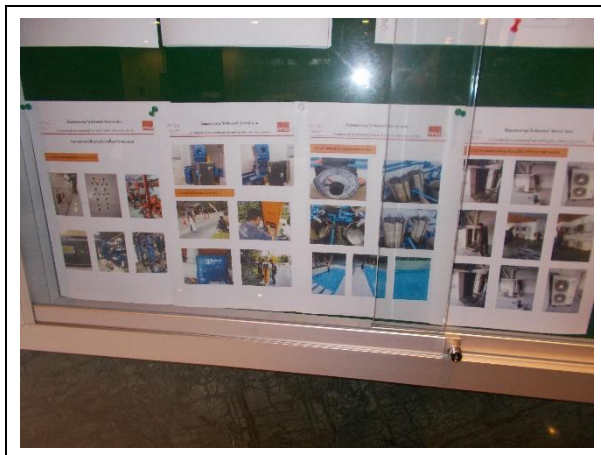
รูปที่ 2-41 ตารางการบำรุงรักษาถังเก็บน้ำและระบบน้ำดี

3.กำหนดให้โครงการต้องทำความสะอาดถังเก็บน้ำใต้ดิน ถังเก็บน้ำชั้นกลางอาคาร และถังเก็บน้ำชั้นดาดฟ้า ชัดล้างคราบตะกอน คราบสนิม และคราบสะสมในบริเวณมุมถังที่น้ำไม่หมุนเวียน เป็นประจำทุก 6 เดือน (รูปที่ 2-41)			✓

4.กำหนดให้การดูแลรักษาทำความสะอาดถังสำรองน้ำต้องเปิดประตูทางเข้าถังเก็บน้ำสำรองใช้ทั้งหมดเพื่อให้อากาศถ่ายเทได้อย่าง สะดวกและจัดให้เจ้าหน้าที่เฝ้าด้านบนของถังน้ำอย่างน้อย 1 คน ตลอดเวลาการทำงานดูแลรักษาทำความสะอาดถังสำรองน้ำใช้ (รูปที่ 2-41)			✓

5.ตรวจสอบการรั่วไหลของถังสำรองน้ำใช้ และถังสำรองน้ำดับเพลิง ทุกครั้งที่ทำความสะอาดถังเก็บน้ำใช้ หากพบรอยร้าวที่อาจ เป็นทำให้น้ำรั่วไหลหรือมีการปนเปื้อนน้ำใช้ต้องรีบดำเนินการซ่อมแซมทันที (รูปที่ 2-41)			✓

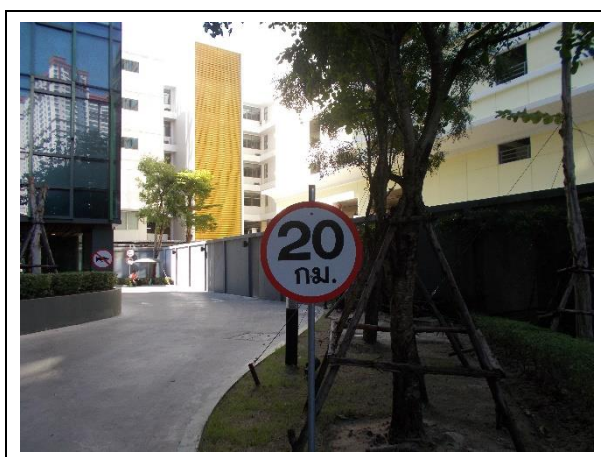
รูปที่ 2-43 ป้ายจำกัดความเร็ว

(2) ผลกระทบต่อระบบการ ได้ยีน	<ul style="list-style-type: none"> <li>- ติดตั้งป้ายจำกัดความเร็วของรถยนต์ภายในโครงการ ให้ลดความเร็วไม่เกิน 30 กิโลเมตร/ชั่วโมง (รูปที่ 2-43)</li> <li>- ติดตั้งป้ายห้ามเร่งเครื่องยนต์ไว้บริเวณที่จอดรถและทางวิ่งภายในโครงการให้เห็นอย่างชัดเจน</li> <li>- จัดทำบัญชีชื่อ ห้องพัก และหมายเลขโทรศัพท์ ติดต่อ สำหรับรถยนต์ ที่ได้รับอนุญาตให้เข้าจอดในที่จอดรถของโครงการ เพื่อแจ้งให้เจ้าของทราบ ในกรณีที่เครื่องส่งสัญญาณกันขโมยดัง และสามารถปิดสัญญาณได้อย่างรวดเร็ว ไม่รบกวนต่อผู้พักอาศัยในอาคาร และผู้พักอาศัยในบ้านพักใกล้เคียง</li> </ul>	✓  ✓		✓
