บทที่ 2 ผลการดำเนินการตามมาตรการป้องกัน

2.1 การปฏิบัติตามเงื่อนไขสิ่งแวดล้อม

ตารางที่ 2-1 มาตรการป้องกัน และแก้ไขผลกระทบสิ่งแวดล้อม

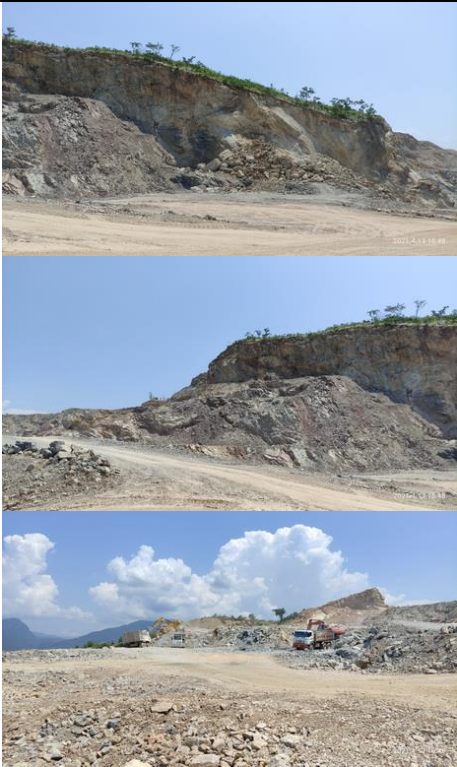
เงื่อนไขตามมาตรการฯ	ผลการปฏิบัติตามมาตรการ	ปัญหาในการปฏิบัติตามมาตรการ	รูปประกอบ
2. กำหนดการเปิดหน้าเหมืองให้มีทิศทางและลำดับขั้นตอนตลอดจนขอบเขตพื้นที่ทำเหมืองตามแผนผังโครงการทำเหมืองอย่างเคร่งครัด การออกแบบหน้าเหมืองให้มีลักษณะชั้นบันได มีความสูงของแต่ละชั้นบันไดสูงไม่เกิน 10 เมตร ความกว้างของแต่ละชั้นบันไดไม่น้อยกว่า 10 เมตร และควบคุมความลาดชันของหน้าเหมืองโดยรวมไม่เกิน 45 องศา ทั้งนี้หากยังเปิดหน้าเหมืองด้านที่ติดกับประตอานบัตรช้างเคียยังไม่แล้วเสร็จให้แต่ละรายออกแบบหน้าเหมืองให้มีลักษณะชั้นบันไดเช่นเดียวกับด้านอื่น ๆ	-ทางโครงการ จะดำเนินการทำเหมืองตามที่แผนผังโครงการทำเหมืองกำหนดโดยทำเหมืองให้มีลักษณะชั้นบันได มีความสูงของแต่ละชั้นบันไดสูงไม่เกิน 10 เมตร ความกว้างของแต่ละชั้นบันไดไม่น้อยกว่า 10 เมตร และควบคุมความลาดชันของหน้าเหมืองโดยรวมไม่เกิน 45 องศา ซึ่งหน้าเหมืองของโครงการอยู่ในขั้นตอนการปรับแต่งให้เป็นไปตามที่แผนผังโครงการกำหนด	-ไม่มี

<p>รูปที่ 2-2 หน้าเหมืองที่มีการปรับแต่งให้เป็นไปตามที่แผนผังโครงการกำหนด</p>

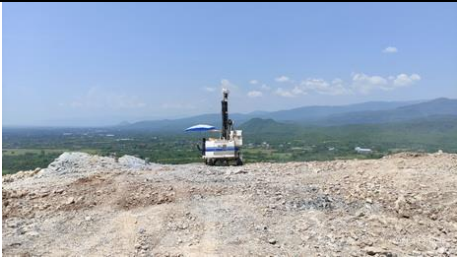
เงื่อนไขตามมาตรการฯ	ผลการปฏิบัติตามมาตรการ	ปัญหาในการปฏิบัติตามมาตรการ	รูปประกอบ
3. ให้ใช้เครื่องเจาะระเบิดแบบดินตะขบที่มีเครื่องดูดฝุ่นติดตั้งที่บริเวณหัวเจาะหรือใช้น้ำหล่อลงในรูเจาะ เพื่อป้องกันและลดการฟุ้งกระจายของฝุ่นละอองที่เกิดจากการเจาะระเบิด	-ทางโครงการใช้เครื่องเจาะระเบิดแบบดินตะขบที่มีเครื่องดูดฝุ่นติดตั้งที่บริเวณหัวเจาะเพื่อป้องกันและลดการฟุ้งกระจายของฝุ่นละออง	-ไม่มี

รูปที่ 2-3 เครื่องเจาะระเบิดของโครงการ

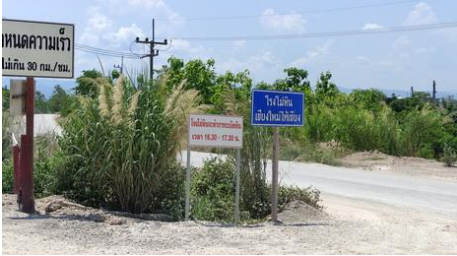
4. วัตถุระเบิด ใช้ปุ๋ยแอมโมเนียไนเตรทผสมน้ำมันดีเซล (AN-FO) อัตราส่วน 94:6 โดยน้ำหนัก และใช้กับแบบช่วงเวลา จุดระเบิดระหว่างเวลา 16.30-17.30 น. วันละ 1 ครั้ง โดยให้จัดทำตารางเวลาระเบิดของแต่ละรายมิให้ทำการระเบิดในเวลาที่ยพร้อมกัน เพื่อลดแรงสั่นสะเทือน และมีสัญญาณเตือนภัยก่อนการระเบิดสามารถมองเห็นและได้ยินชัดเจนในระยะ 500 เมตร เป็นเวลานานไม่น้อยกว่า 3 นาที พร้อมจัดทำป้ายเตือนเวลาทำการระเบิดหินและเขตการใช้วัตถุระเบิดไว้ที่บริเวณปากทางเข้าเหมือง โดยแต่ละรายให้ใช้ปริมาณวัตถุระเบิดดังนี้ 4.1 ประทานบัตรที่ 31246/16153 ของ บริษัท เขตศิลา จำกัด ไม่เกิน 66.4 กก/จังหวะถ่วง 4.2 ประทานบัตรที่ 22873/16057 ของ บริษัท อาเซียน จำกัด ไม่เกิน 66.4 กก/จังหวะถ่วง	-จากการสอบถามพบว่าทางโครงการมีการใช้ปริมาณวัตถุระเบิดไม่เกิน 90 กก/จังหวะถ่วง ตามที่มาตรการกำหนด โดยทำการระเบิดในช่วงระหว่างเวลา 16.30-17.30 น. วันละ 1 ครั้ง ซึ่งทางโครงการทำการระเบิดเวลา 16.30-17.30 น โดยที่ไม่พร้อมกับอีก 4 โครงการ เพื่อลดความสั่นสะเทือน	-ไม่มี

รูปที่ 2-4 ป้ายระบุเวลาการระเบิดในช่วง 16.30-17.30 น.

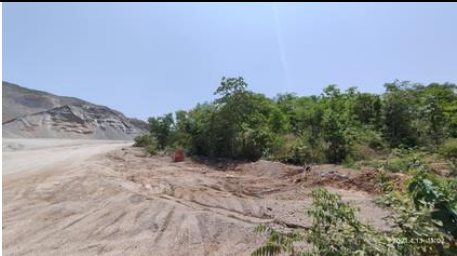
<p>รูปที่ 2-5 จุดเก็บกองเปลือกดิน และเศษหิน ศ2</p>

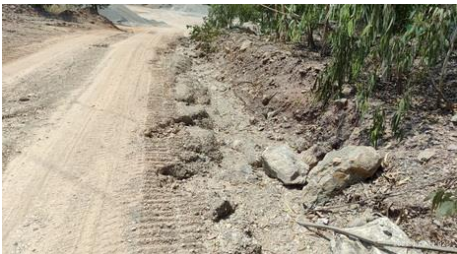
<p>รูปที่ 2-6 คันทำนบกั้น ร่องระบายน้ำบริเวณจุดเก็บกองเปลือกดิน และเศษหินชั่วคราว</p>

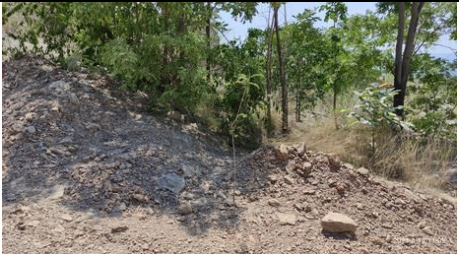
เงื่อนไขตามมาตรการฯ	ผลการปฏิบัติตามมาตรการ	ปัญหาในการปฏิบัติตามมาตรการ	รูปประกอบ
6. ให้ดำเนินการสร้างคันทำนบกั้นคูระบายน้ำ ตามแนวเขตในพื้นที่เวนคืนการทำเหมือง ในระยะ 10 เมตร รอบพื้นที่ประทานบัตร ตามที่แผนผังโครงการกำหนด ยกเว้นด้านที่ติดต่อกับประทานบัตรที่ร่วมแผนผังโครงการทำเหมืองเดียวกัน พร้อมดูแลตรวจสอบคันทำนบกั้นให้มีประสิทธิภาพที่ดี	-ทางโครงการมีการจัดสร้างคันทำนบกั้นคูระบายน้ำ ตามแนวเขตในพื้นที่เวนคืนการทำเหมือง ในระยะ 10 เมตร บริเวณขอบพื้นที่ประทานบัตรร่วมแผนผังของโครงการฯ ด้านทิศใต้ ตามที่แผนผังโครงการกำหนด	-ไม่มี

<p>รูปที่ 2-7 คันทำนบกั้น คูระบายน้ำตามแนวเขตในพื้นที่เวนคืนการทำเหมือง ระยะ 10 เมตร</p>

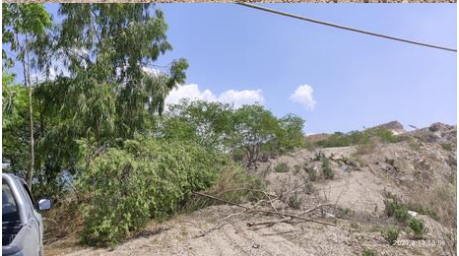
<p>รูปที่ 2-8 ปอดักตะกอนเพื่อรองรับชะล้างตามแนวเขตในพื้นที่เวนคืนการทำเหมือง ระยะ 10 เมตร</p>

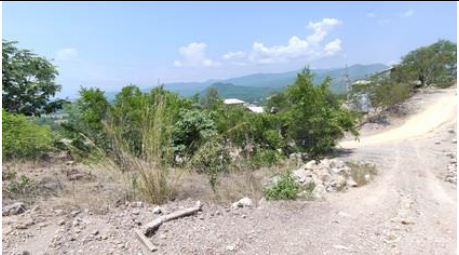
เงื่อนไขตามมาตรการฯ	ผลการปฏิบัติตามมาตรการ	ปัญหาในการปฏิบัติตามมาตรการ	รูปประกอบ
7.5 ประทานบัตรที่ 20670/16297 ของ บริษัท เอ็มแพค ไมนิ่ง จำกัด จำนวน 9 บ่อ ประกอบด้วย บ่อความลึกประมาณ 4 เมตร บริเวณ บ11 ขนาดพื้นที่ 800 ตร.ม. บ12 ขนาดพื้นที่ 1,600 ตร.ม. และ บ13 ขนาดพื้นที่ 3,200 ตร.ม. บ่อขนาดพื้นที่ 15*15 เมตร ความลึก ประมาณ 3 เมตร จำนวน 5 บ่อ บริเวณ บ26 บ 27 บ28 บ29 และ บ30 และบ่อขนาดพื้นที่ 10*10 เมตร ความลึกประมาณ 3 เมตร จำนวน 1 บ่อ บริเวณ บ31		-ไม่มี	
8. ออกแบบให้มีบ่อรองรับน้ำบริเวณพื้นที่ต่ำให้เป็นพื้นที่รองรับปริมาณน้ำไหลบ่าจากพื้นที่หน้าเหมืองของแต่ละแห่งในช่วงฤดูฝน และขุดลอกตะกอนดินจากบ่อดังกล่าวอย่างน้อยปีละ 1 ครั้ง เพื่อรองรับปริมาณน้ำฝนชะล้างได้อย่างมีประสิทธิภาพ	-หน้าเหมืองบริเวณพื้นที่ต่ำทางโครงการทำการออกแบบให้เป็นพื้นที่รองรับปริมาณน้ำไหลบ่าจากพื้นที่หน้าเหมือง	-ไม่มี

<p>รูปที่ 2-10 จุดที่เป็นพื้นที่ต่ำที่ใช้เป็นพื้นที่รองรับปริมาณน้ำไหลบ่าจากพื้นที่หน้าเหมือง</p>

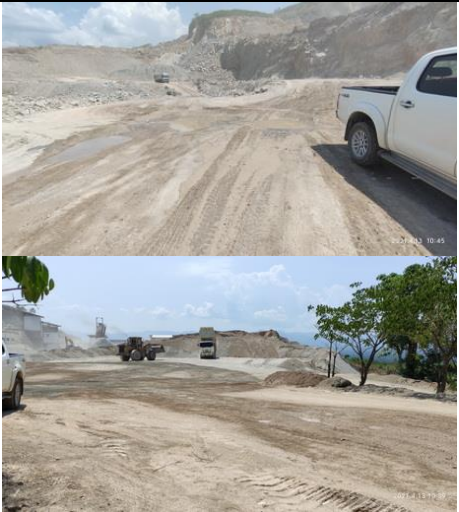
เงื่อนไขตามมาตรการฯ	ผลการปฏิบัติตามมาตรการ	ปัญหาในการปฏิบัติตามมาตรการ	รูปประกอบ
9. จัดให้มีรถบรรทุกน้ำ เพื่อใช้ฉีดพรมเส้นทางลำเลียงแร่ในพื้นที่โครงการ ตลอดจนเส้นทางขนส่งจากพื้นที่โครงการสู่พื้นที่ภายนอก อย่างน้อยวันละ 3-4 ครั้ง หรือตามความเหมาะสมกับสภาพภูมิอากาศเพื่อลดการฟุ้งกระจายของฝุ่นละออง	-มีรถบรรทุกน้ำฉีดพรมน้ำอย่างสม่ำเสมอวันละ 3-4 ครั้ง	-ไม่มี

<p>รูปที่ 2-11 การฉีดพรมน้ำในโครงการ</p>

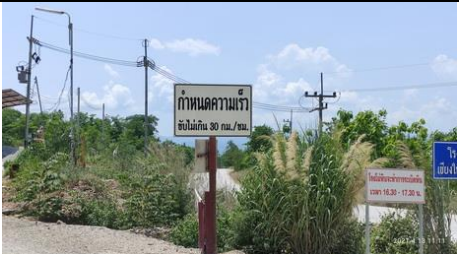
10. การขนส่งแร่จะต้องใช้ความเร็วและน้ำหนักบรรทุกให้เป็นไปตามที่ทางราชการกำหนด และควบคุมความเร็วไม่เกิน 30 กม/ชม ปิดคลุมกระบะบรรทุกให้มิดชิดก่อนออกนอกพื้นที่โครงการ พร้อมทั้งปรับปรุงสภาพเส้นทางขนส่งและถนนสาธารณะที่ใช้ประโยชน์ในการขนส่งแร่ให้มีสภาพใช้งานได้ดีและปลอดภัยอยู่เสมอ และมีป้ายสัญญาณเตือนภัยให้เห็นชัดเจน ทั้งนี้ให้หลีกเลี่ยงการขนส่งบรรทุกแร่ในช่วงเวลาเด็กนักเรียนและราษฎรเดินทางไป-กลับสถานที่โรงเรียนและที่ทำงาน	-ทางโครงการมีข้อกำหนดจำกัดความเร็วไม่เกิน 30 กม/ชม ปิดคลุมกระบะบรรทุกให้มิดชิดก่อนออกนอกพื้นที่โครงการ -มีการจัดสร้างตราซั้งที่ได้มาตรฐานเพื่อให้ นน บรรทุกไม่เกินที่ราชการกำหนด -มีการติดตั้งป้ายระวางรถบรรทุกเข้าออก บริเวณทางเข้าโครงการฯ -ทางโครงการห้ามบรรทุกแร่ขนส่งในช่วงเวลาเด็กนักเรียนและราษฎรเดินทางไป-กลับสถานที่โรงเรียนและที่ทำงาน	-ไม่มี

<p>รูปที่ 2-12 ป้ายจำกัดความเร็วไม่เกิน 30 กม/ชม</p>

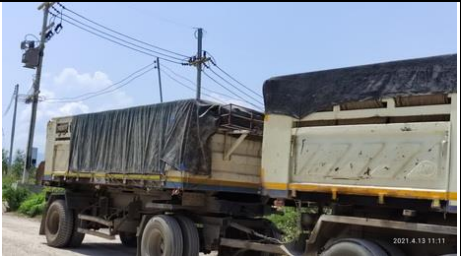
<p>รูปที่ 2-13 การปิดคลุมกระบะบรรทุก</p>

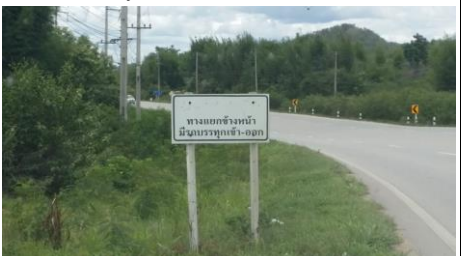
<p>รูปที่ 2-15 ป้ายระวังรถบรรทุก บริเวณทางเข้าโครงการ</p>

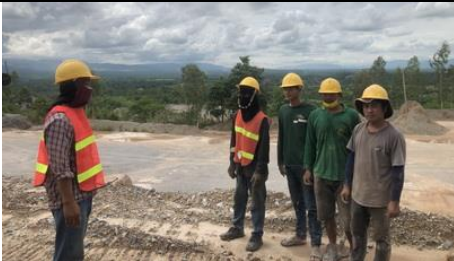
เงื่อนไขตามมาตรการฯ	ผลการปฏิบัติตามมาตรการ	ปัญหาในการปฏิบัติตามมาตรการ	รูปประกอบ
11. จัดหาและกำชับให้พนักงานสวมใส่อุปกรณ์ป้องกันอันตรายส่วนบุคคล เช่นหมวกนิรภัย รองเท้านิรภัย ถุงมือนิรภัย หน้ากากกันฝุ่น เครื่องป้องกันตาและหู ฯลฯ ตามความเหมาะสมของลักษณะงานอย่างสม่ำเสมอ และจัดให้มีการตรวจสอบร่างกายของพนักงาน อย่างน้อยปีละ 1 ครั้ง โดยการตรวจสอบร่างกายโดยทั่วไป ได้แก่ ความสามารถในการได้ยิน ระบบทางเดินหายใจ การเอกซเรย์ปอด และ Silicosis	-ทางโครงการมีการแจกจ่ายอุปกรณ์ป้องกันอันตรายส่วนบุคคลให้พนักงานในโครงการ และมีข้อบังคับให้สวมใส่ตลอดเวลาการทำงาน และมีการตรวจสอบสุขภาพพนักงาน อย่างน้อยปีละ 1 ครั้ง	-ไม่มี

<p>รูปที่ 2-16 การสวมใส่อุปกรณ์ป้องกันอันตรายของพนักงาน</p>

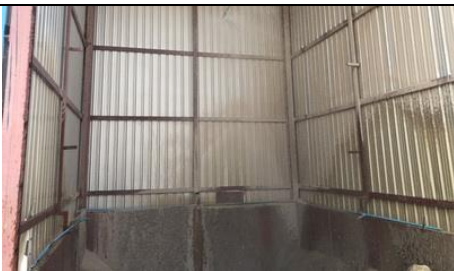
12. ให้สร้างและปรับปรุงโรงไม่หินเป็นระบบปิด และจัดให้มีระบบป้องกันผลกระทบสิ่งแวดล้อมให้ครบถ้วน ตามข้อกำหนดประกาศกรมอุตสาหกรรมพื้นฐานและการเหมืองแร่ เรื่อง ให้โรงไม่บดหรือย่อยหินมีระบบป้องกันผลกระทบสิ่งแวดล้อม ลงวันที่ 12 มกราคม 2548 พร้อมทั้งให้บำรุงรักษาและใช้ระบบขณะทำการผลิตแร่อย่างสม่ำเสมอ โดยเฉพาะระบบป้องกันและลดการฟุ้งกระจายของฝุ่นละออง	<p>-โรงไม่หินของโครงการมีการจัดทำเป็นระบบปิดและจัดให้มีระบบป้องกันผลกระทบสิ่งแวดล้อมให้ครบถ้วน ตามข้อกำหนดประกาศกรมอุตสาหกรรมพื้นฐานและการเหมืองแร่ เรื่อง ให้โรงไม่บดหรือย่อยหินมีระบบป้องกันผลกระทบสิ่งแวดล้อม ลงวันที่ 12 มกราคม 2548</p> <p>-มีการเปิดสเปรย์น้ำบริเวณปลายสายพานโรงไม่หินพร้อมทั้งให้บำรุงรักษาและใช้ระบบขณะทำการผลิตแร่อย่างสม่ำเสมอ</p>	-ไม่มี

<p>รูปที่ 2-17 โรงไม่หินของโครงการมีการจัดทำเป็นระบบปิด</p>

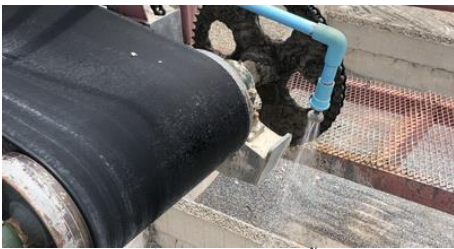
<p>รูปที่ 2-18 การเปิดสเปรย์น้ำ</p>
