บทที่ 2

มาตรการป้องกันและแก้ไขผลกระทบสิ่งแวดล้อม และมาตรการติดตามตรวจสอบคุณภาพสิ่งแวดล้อม

2.1 มาตรการป้องกันและแก้ไขผลกระทบสิ่งแวดล้อม

บริษัท หินเพชร จำกัด ได้มอบหมายให้ บริษัท ไมน์ เอ็นจิเนียริง คอนซัลแตนท์ จำกัด ดำเนินการตรวจสอบผลการปฏิบัติตามมาตรการป้องกันและแก้ไขผลกระทบสิ่งแวดล้อม โครงการเหมืองแร่หินอุตสาหกรรมชนิดหินบะซอลต์เพื่ออุตสาหกรรมก่อสร้าง ประทานบัตรที่ 27275/15472 ของบริษัท หินเพชร จำกัด (รับโอนประทานบัตรจาก ห้างหุ้นส่วนจำกัด จิบองลังการช่างบุรีรัมย์) ตั้งอยู่ที่ ตำบลสวายจิก อำเภอเมือง จังหวัดบุรีรัมย์ ตามหนังสือที่ออก 0507/8548 ลงวันที่ 30 พฤศจิกายน 2553 มีรายละเอียดผลการดำเนินงานดังตารางที่ 2-1 และรูปที่ 2-1 ถึงรูปที่ 2-24

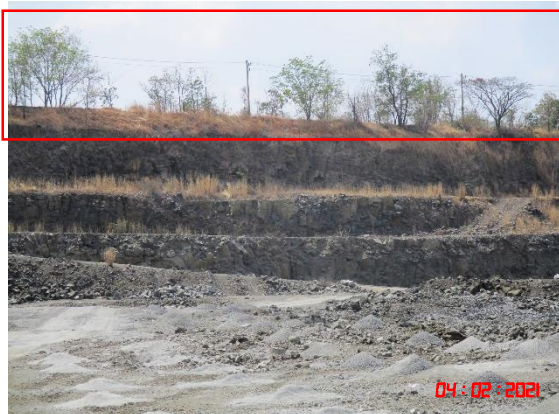
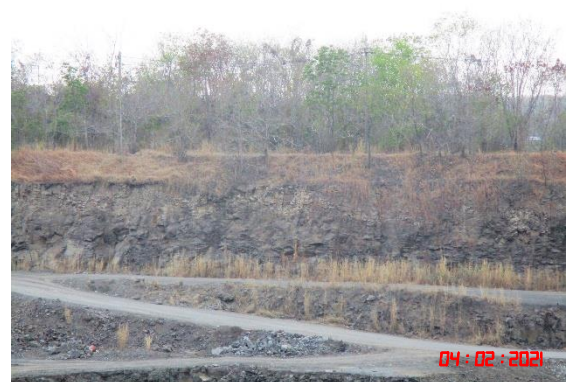
รูปที่ 2-1 พื้นที่เว้นการทำเหมือง และแนวต้นไม้บริเวณพื้นที่เว้นการทำเหมือง

เงื่อนไขตามมาตรการ	ผลการปฏิบัติตามมาตรการ	ปัญหา อุปสรรค ที่ไม่สามารถปฏิบัติตามมาตรการ และแนวทางแก้ไข
<p>1. ให้เว้นพื้นที่รอบเขตประทานบัตรระยะอย่างน้อยประมาณ 10 เมตร โดยไม่ให้เกิดเหมืองหรือกิจกรรมใดๆ พร้อมทั้งดูแลบำรุงรักษาสภาพพรรณไม้เดิมที่มีอยู่ให้เจริญเติบโตได้ดี เพื่อลดผลกระทบด้านทัศนียภาพและผลกระทบจากฝุ่นการทำเหมืองที่มีต่อทางสาธารณะ และพื้นที่โดยรอบ</p>	<ul style="list-style-type: none"> ● ตามที่สำนักงานอุตสาหกรรมพื้นฐานและการเหมืองแร่เขต 6 (นครราชสีมา) ได้ดำเนินการตรวจสอบการทำเหมืองแร่ในพื้นที่จังหวัดบุรีรัมย์ ระหว่างวันที่ 20-23 มิถุนายน 2560 โดยตรวจสอบพื้นที่ประทานบัตรที่ 27275/15472 ของบริษัท หินเพชร จำกัด (รับโอนประทานบัตรจากห้างหุ้นส่วนจำกัด จิบองลังการช่างบุรีรัมย์) พบว่า มีการทำเหมืองไม่เป็นไปตามแผนผังโครงการทำเหมืองและมาตรการป้องกันผลกระทบสิ่งแวดล้อม คือ มีการทำเหมืองรูกกล้า แนวกันเขตพื้นที่ห้ามทำเหมือง ซึ่งถือเป็นความผิดตามพระราชบัญญัติแร่ พ.ศ. 2510 และแจ้งให้เปรียบเทียบปรับตามมาตรา 133 ทวิ สำนักงานอุตสาหกรรมจังหวัดบุรีรัมย์ ได้ดำเนินการเปรียบเทียบปรับการกระทำความผิดตามความเห็นของสำนักงานอุตสาหกรรมพื้นฐานและการเหมืองแร่เขต 6 (นครราชสีมา) โดยมีหนังสือแจ้งให้ทางโครงการชดเชยค่าเสียหายตามมูลค่าแร่และชำระค่าภาคหลวงแร่ให้รัฐตามจำนวนแร่ที่หายไป รวมถึงชำระดอกเบี้ยนับตั้งแต่วันที่กระทำการละเมิดหรือวันตรวจพบการกระทำความผิด จนถึงวันที่นำเงินมาชำระครบถ้วน ตามหนังสือที่ บร 0033(4)/615 ลงวันที่ 29 เมษายน 2563 ดังเอกสารแนบ 6 ทั้งนี้ ทางโครงการได้ยินยอมและได้ดำเนินการชำระค่าเสียหายตามมูลค่าแร่และชำระค่าภาคหลวงแร่ตามจำนวนแร่ที่หายไป รวมถึงชำระดอกเบี้ยให้กับกรมอุตสาหกรรมพื้นฐานและการเหมืองแร่เป็นที่เรียบร้อยแล้ว ดังเอกสารแนบ 7 โดยปัจจุบันทางโครงการได้หยุดการทำเหมืองในพื้นที่กันเขตห้ามทำเหมือง และได้มีการเว้นพื้นที่ทำเหมืองรอบเขตประทานบัตร พร้อมทั้งดูแลรักษาแนวต้นไม้ที่มีการปลูกไว้ให้มี 	<p>-</p>

<p>12. ให้ทำการฟื้นฟูสภาพพื้นที่ที่ใช้ทำเหมืองควบคู่ไปกับการทำเหมืองดังนี้</p> <ul style="list-style-type: none"> - ปลุกหรือปลูกเสริมต้นไม้ท้องถิ่นหรือไม่โตเร็วบริเวณพื้นที่ที่เว้นไม่ทำเหมืองและที่ว่างที่ไม่ใช้ทำเหมืองและกิจกรรมใดๆ ของพื้นที่ประทานบัตรเพื่อเพิ่มพื้นที่สีเขียวและลดฝุ่นละอองพร้อมทั้งปลูก 	<ul style="list-style-type: none"> ● ผู้ถือประทานบัตรได้ดำเนินการฟื้นฟูพื้นที่ทำเหมืองควบคู่ไปกับการทำเหมือง โดยมีรายละเอียดดังต่อไปนี้ - ดำเนินการปลูกต้นไม้ท้องถิ่นหรือไม่โตเร็วบริเวณพื้นที่ที่เว้นไม่ทำเหมืองและที่ว่างที่ไม่ใช้ทำเหมือง เพื่อเป็นเขต Buffer Zone และลดผลกระทบด้านฝุ่นละออง ดังรูปที่ 2-1 	-

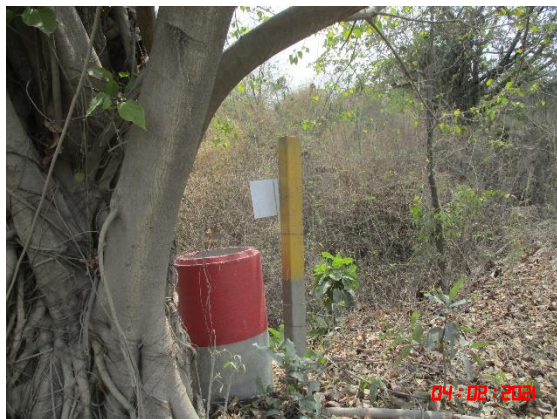
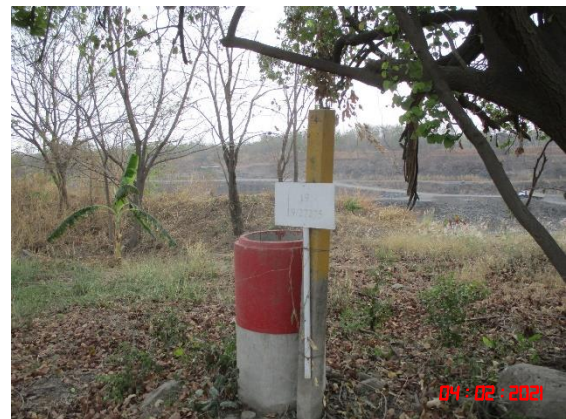
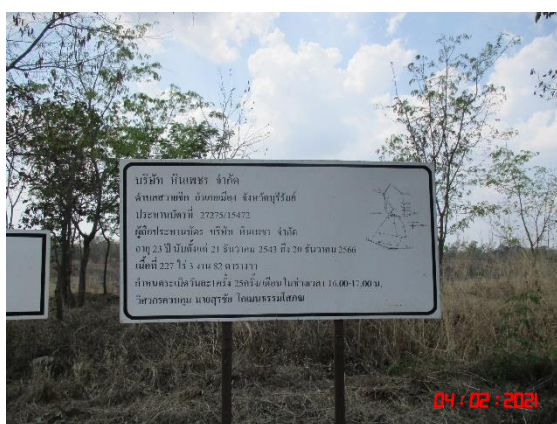
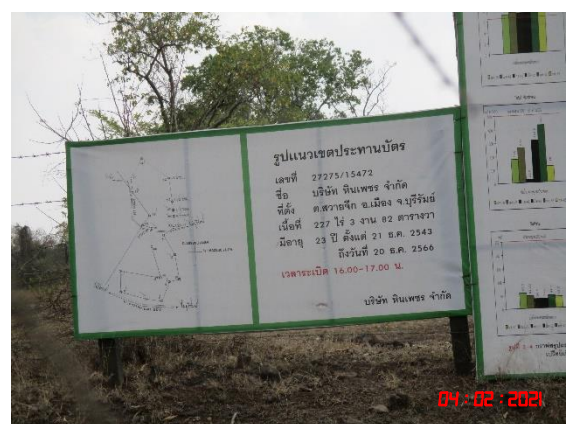
รูปที่ 2-2 หมุดหลักเขตและป้ายประธานบัตรแสดงขอบเขตและข้อมูลโครงการ

เงื่อนไขตามมาตรการ	ผลการปฏิบัติตามมาตรการ	ปัญหา อุปสรรค ที่ไม่สามารถปฏิบัติตามมาตรการ และแนวทางแก้ไข
	การเจริญเติบโตที่ต่อเนื่องเสมอ ดังรูปที่ 2-1 พร้อมทั้งติดตั้งหมุดหลักเขตและป้ายประธานบัตรแสดงขอบเขตและข้อมูลของโครงการดังรูปที่ 2-2

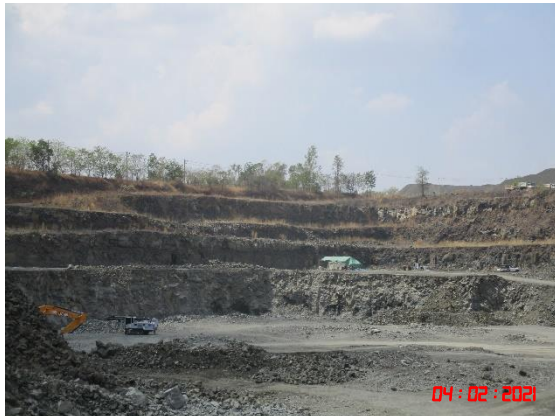
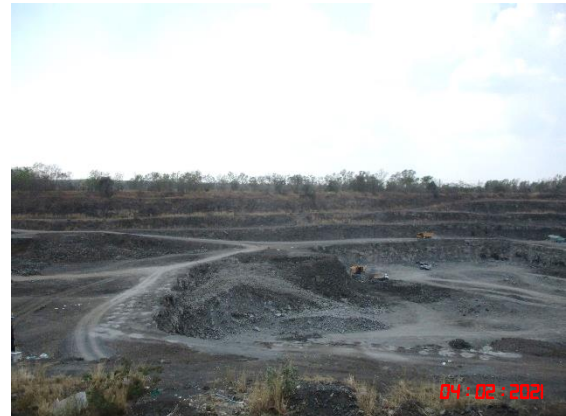
รูปที่ 2-3 ลักษณะหน้าเหมืองของโครงการในปัจจุบัน

2. กำหนดการเปิดหน้าเหมืองให้มีทิศทางและลำดับขั้นตอนตามแผนผังโครงการทำเหมืองโดยเคร่งครัด และให้เปิดหน้าเหมืองในลักษณะขั้นบันได โดยมีความกว้างของขั้นบันไดไม่น้อยกว่า 10 เมตร ความสูงของขั้นบันไดไม่เกิน 10 เมตร ควบคุมความลาดชันรวมไม่เกิน 45 องศา เพื่อความปลอดภัย	<ul style="list-style-type: none"> วิศวกรผู้ควบคุมการทำเหมืองของโครงการได้วางแผนและเปิดดำเนินการทำหน้าเหมืองในลักษณะขั้นบันไดตามที่มาตรการกำหนด พร้อมทั้งควบคุมความลาดชันของหน้าเหมืองไม่เกิน 45 องศา ดังรูปที่ 2-3 	-

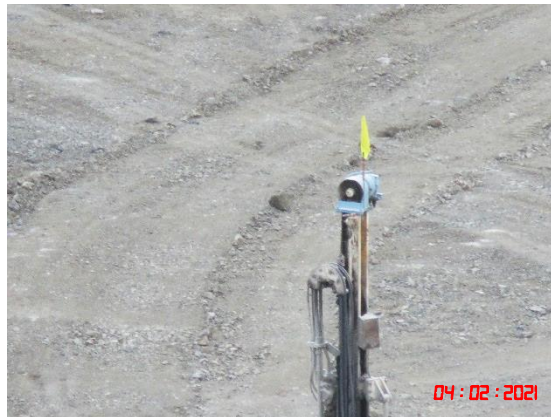
รูปที่ 2-4 เครื่องส่งสัญญาณเสียงเตือนก่อนระเบิด

3. ให้ใช้ปริมาณวัตถุระเบิดสูงสุดไม่เกิน 65 กิโลกรัม/จังหวะถ่วง ใช้แก๊สไฟฟ้าเป็นตัวจุดระเบิด ทำการระเบิดวันละ 1 ครั้ง ช่วงเวลา 16.00 - 17.00 น. โดยกำหนดให้ก่อนและหลังการระเบิดต้องจัดให้มีพนักงานตรวจตราในรัศมี 100 เมตร และเปิดสัญญาณที่สามารถเห็นและได้ยินชัดเจนในรัศมีระยะ 500 เมตร อย่างน้อย 3 นาที ทุกครั้ง พร้อมติดป้ายเตือนเวลาทำการระเบิดหิน และเขตการใช้วัตถุระเบิดที่ปากทางเข้าเหมือง	<ul style="list-style-type: none"> วิศวกรผู้ควบคุมการทำเหมืองของโครงการได้วางแผนและออกแบบการใช้วัตถุระเบิดเป็นไปตามแผนผังโครงการทำเหมือง โดยมีรายละเอียดต่อไปนี้ <ul style="list-style-type: none"> - ทำการระเบิดวันละ 1 ครั้ง ในช่วงเวลา 16.00 - 17.00 น. - ก่อนทำการระเบิดทุกครั้งได้มีการเปิดสัญญาณเตือนให้ได้ยินในรัศมี 500 เมตร จากจุดที่ระเบิด ดังรูปที่ 2-4 - ติดตั้งป้ายแสดงเวลาการระเบิดในบริเวณพื้นที่โครงการและเส้นทางใกล้เคียงให้สามารถมองเห็นได้อย่างชัดเจนดังรูปที่ 2-5 - ในการเจาะรูระเบิดได้มีการใช้เครื่องเจาะรูระเบิดที่มีอุปกรณ์เก็บฝุ่นติดตั้งไว้บริเวณหัวเจาะ เพื่อป้องกันการฟุ้งกระจายของฝุ่นละออง ดังรูปที่ 2-6 - ในกรณีที่ก้อนแร่มีขนาดใหญ่ไม่สามารถบรรทุกหรือไม่สามารถนำเข้าปากโมได้ จะใช้รถเจาะกระแทกย่อยแร่ให้มีขนาดเล็กลงโดยไม่มีการระเบิดย่อยหิน ดังรูปที่ 2-7 	-

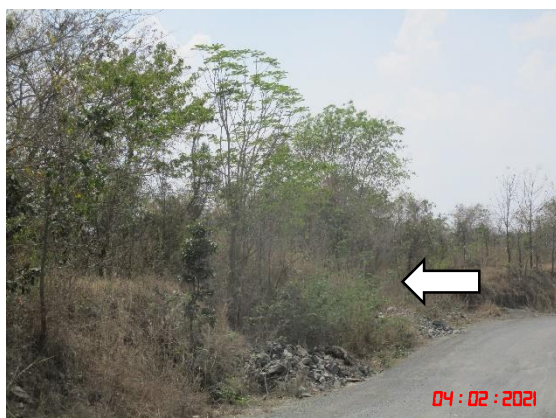
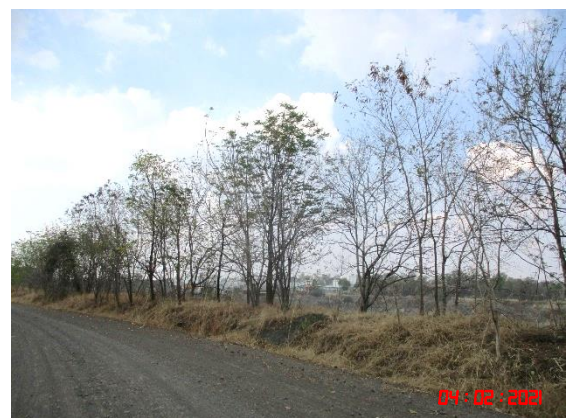
รูปที่ 2-8 คั่นทำนบดิน และแนวต้นไม้บนคั่นทำนบดิน

5. ให้สร้างคันทำนบดินอัดแน่น ขนาดความกว้างฐาน 2 เมตร สูง 1.5 เมตร สันคันทำนบกว้าง 1 เมตร ร่วมกับคูระบายน้ำรอบขอบเขตพื้นที่ทำเหมือง เพื่อป้องกันไม่ให้น้ำไหลบ่าลงสู่บ่อเหมือง พร้อมทั้งปลูกต้นไม้ท้องถิ่นหรือไม้โตเร็วบนสันคันทำนบดินให้หนาแน่น เพื่อใช้ปรับแต่งภูมิทัศน์เป็นฉากกั้นกิจกรรมในพื้นที่โครงการ	<ul style="list-style-type: none"> ผู้ถือประทานบัตรได้จัดสร้างคันทำนบดินอัดแน่น พร้อมทั้งปลูกต้นไม้ให้หนาแน่นบนสันคันทำนบดิน เพื่อใช้ปรับแต่งภูมิทัศน์และเป็นฉากกั้นกิจกรรมในพื้นที่โครงการ ดังรูปที่ 2-8 พร้อมชุดคูระบายน้ำรอบเขตพื้นที่ทำเหมืองเพื่อป้องกันไม่ให้น้ำไหลบ่าลงสู่บ่อเหมือง ดังรูปที่ 2-9 	-

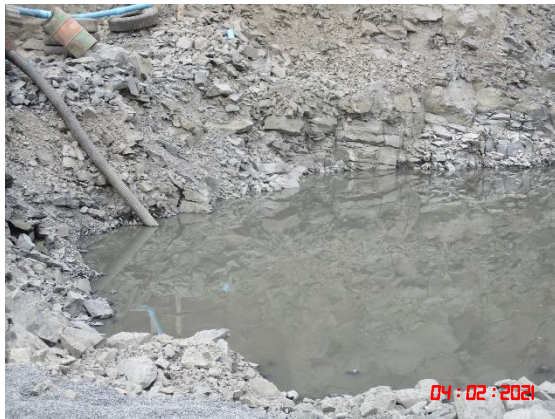
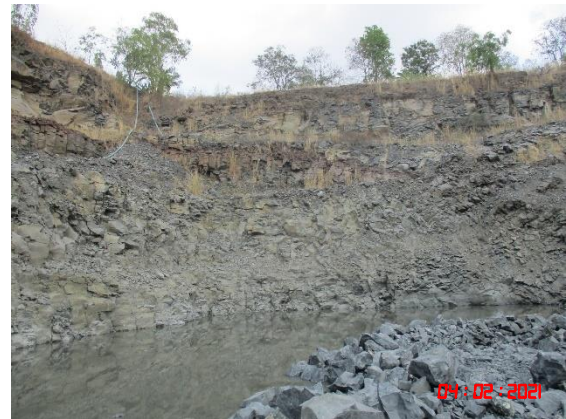
รูปที่ 2-10 บ่อรับน้ำ (Sump) ของโครงการ

6. ให้ขุดบ่อดักตะกอนจำนวน 1 บ่อ ขนาดบ่อ 3.2 ไร่ ลึก 4 เมตร บริเวณด้านทิศใต้ของลานเก็บกอง เพื่อเป็นที่รองรับปริมาณน้ำฝนที่จะชะล้างผ่านหน้าเหมือง ที่เก็บกองเปลือกดิน เศษหินและมูลทราย โดยให้ห่างจากพื้นที่เก็บกองเปลือกดินและเศษหินพอประมาณ และทำร่องระบายน้ำลงบ่อดักตะกอน พร้อมทั้งหมั่นดูแลขุดลอกบ่อดักตะกอน และร่องระบายน้ำให้รองรับน้ำได้อย่างมีประสิทธิภาพ หากมีการระบายน้ำออกนอกพื้นที่เหมืองต้องมีการปรับปรุงคุณภาพน้ำหรือปล่อยให้ตกตะกอนเป็นน้ำใสในบ่อดักตะกอนก่อนปล่อยทิ้ง	<ul style="list-style-type: none"> ผู้ถือประทานบัตรได้ดำเนินการขุดบ่อดักตะกอนไว้ภายในพื้นที่โครงการเพื่อใช้รองรับปริมาณน้ำฝนชะล้างผ่านบริเวณพื้นที่โครงการ โดยได้ใช้พื้นที่บ่อเหมืองในส่วนที่ลึกที่สุดเป็นบ่อรับน้ำและบ่อดักตะกอน ดังรูปที่ 2-10 	-

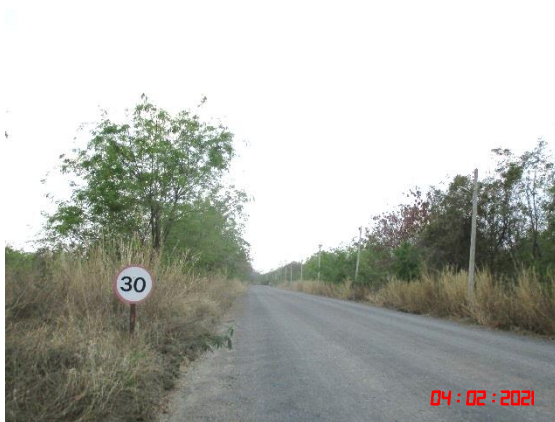
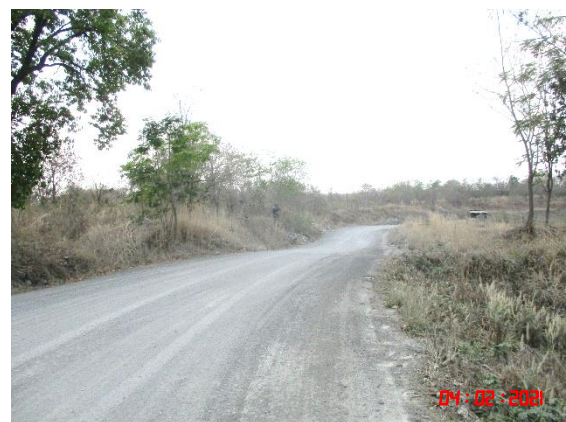
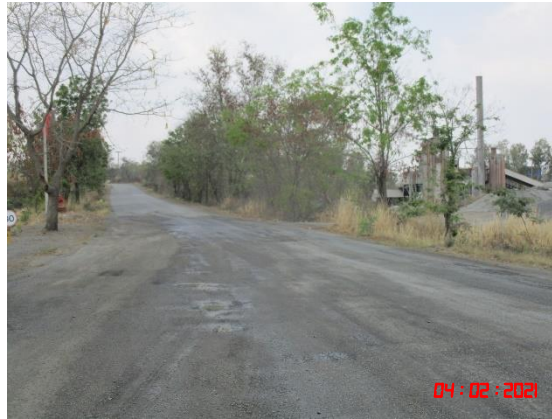
รูปที่ 2-11 สภาพเส้นทางขนส่งแร่ของโครงการ

เงื่อนไขตามมาตรการ	ผลการปฏิบัติตามมาตรการ	ปัญหา อุปสรรค ที่ไม่สามารถปฏิบัติตามมาตรการ และแนวทางแก้ไข
7. ให้ตรวจสอบและบำรุงรักษาสภาพเส้นทางลำลองและถนนที่ใช้เป็นเส้นทางขนส่งแร่จากพื้นที่โครงการสู่ภายนอกให้อยู่ในสภาพที่ใช้การได้ดีอยู่เสมอ พร้อมทั้งจัดให้มีการฉีดพรมน้ำบนเส้นทางขนส่งแร่ภายในและภายนอกเขตเหมือง ตามความเหมาะสมกับสภาพภูมิอากาศ เพื่อลดการฟุ้งกระจายของฝุ่นละออง	<ul style="list-style-type: none"> ผู้ถือประทานบัตรได้มีการตรวจสอบและบำรุงรักษาสภาพเส้นทางที่ใช้เป็นเส้นทางขนส่งแร่ของโครงการสู่ภายนอกให้อยู่ในสภาพที่ใช้การได้ดีอยู่เสมอ ดังรูปที่ 2-11 และจัดให้มีการฉีดพรมน้ำบนเส้นทางขนส่งแร่ภายในและภายนอกเขตเหมืองตามความเหมาะสมกับสภาพภูมิอากาศ เพื่อลดการฟุ้งกระจายของฝุ่นละออง ดังรูปที่ 2-12

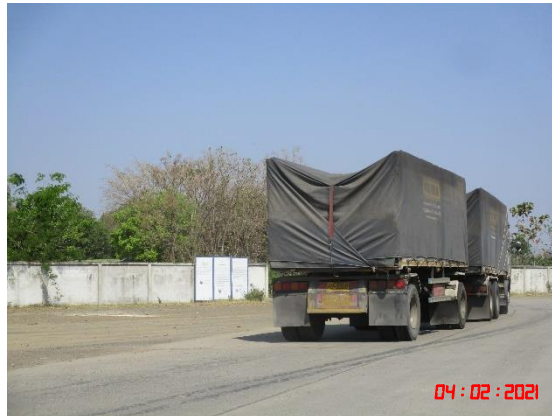
รูปที่ 2-13 การปิดคลุมผ้าใบรถบรรทุก

8. การขนส่งแร่จะต้องควบคุมน้ำหนักของรถบรรทุกให้เป็นไปตามที่ทางราชการกำหนดและควบคุมความเร็วไม่เกิน 30 กิโลเมตร/ชั่วโมง ในช่วงที่ผ่านชุมชน พร้อมทั้งให้ปิดคลุมกระบะบรรทุกให้มิดชิดก่อนออกจากพื้นที่โรงโม่หิน พร้อมทั้งให้จัดทำป้ายสัญญาณจราจรและไฟกระพริบ ตามมาตรฐานกรมทางหลวง หรือป้ายสัญญาณเตือนภัยในบริเวณพื้นที่โครงการและใกล้เคียง	<ul style="list-style-type: none"> ผู้ถือประทานบัตรได้ออกกฎระเบียบในการขนส่งแร่ เพื่อลดผลกระทบในด้านต่างๆ ที่คาดว่าจะเกิดขึ้นกับชุมชนที่อยู่โดยรอบพื้นที่โครงการ โดยมีรายละเอียดดังนี้ <ul style="list-style-type: none"> - กำหนดให้ใช้ความเร็วในการขนส่งแร่ไม่เกิน 30 กิโลเมตร/ชั่วโมง - ปิดคลุมกระบะบรรทุกทุกคันก่อนที่จะขนส่งแร่ออกสู่แหล่งรับซื้อภายนอกทุกครั้ง ดังรูปที่ 2-13 - ควบคุมน้ำหนักของรถบรรทุกให้เป็นไปตามที่ทางราชการกำหนด โดยกำหนดให้มีการชั่งน้ำหนักบรรทุกทุกคันก่อนออกจากพื้นที่โครงการ ดังรูปที่ 2-14 - ติดตั้งป้ายจำกัดความเร็วและป้ายสัญญาณจราจรต่างๆ รวมถึงกระຈກມອງทางโค้งไว้บริเวณริมเส้นทางขนส่งแร่ภายในพื้นที่โครงการและพื้นที่ใกล้เคียง ดังรูปที่ 2-15 	-

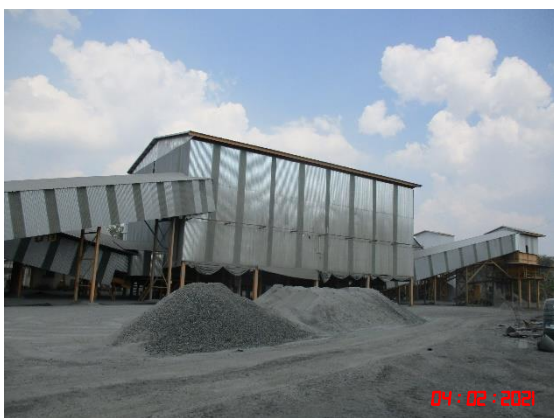
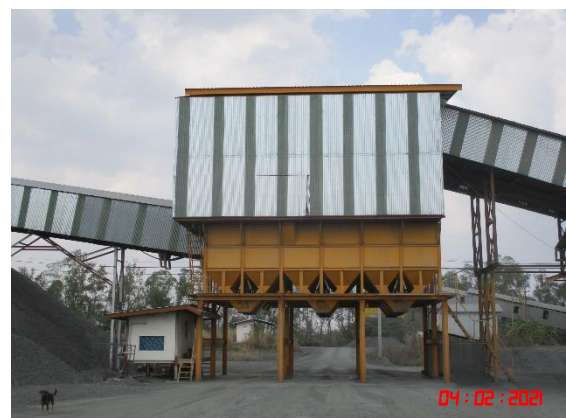
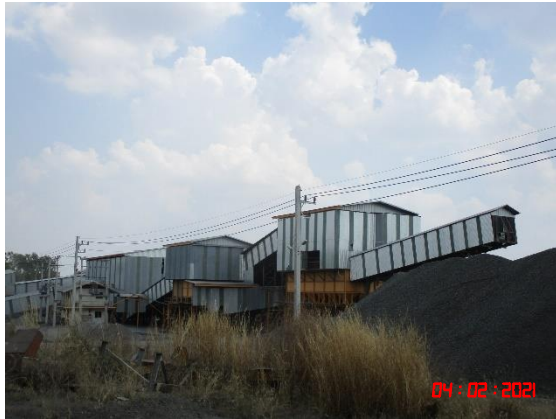
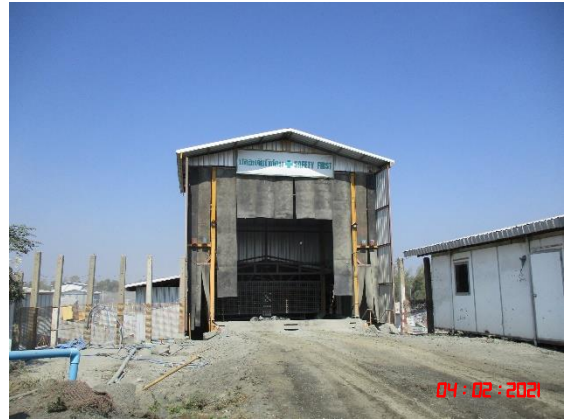
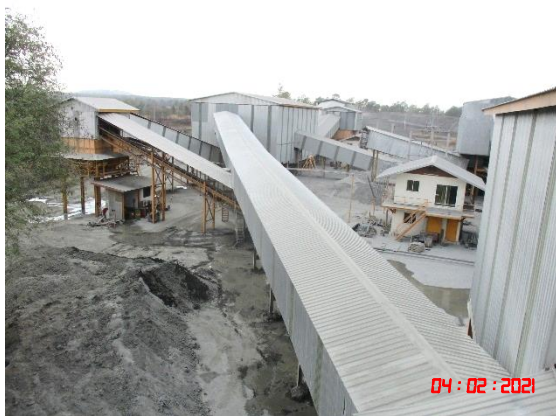
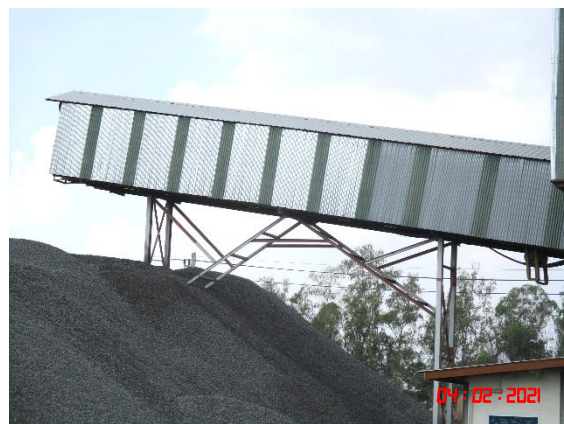
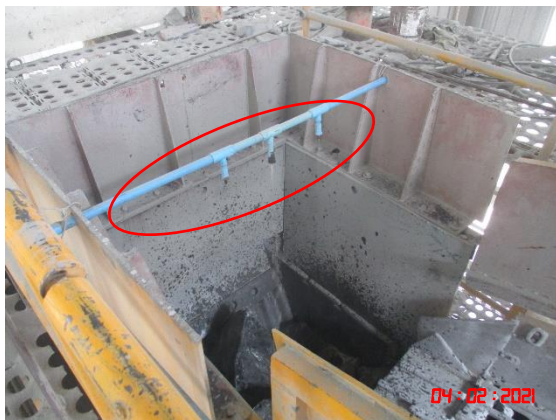
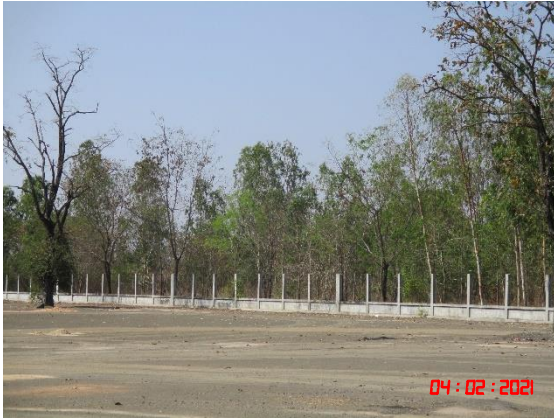
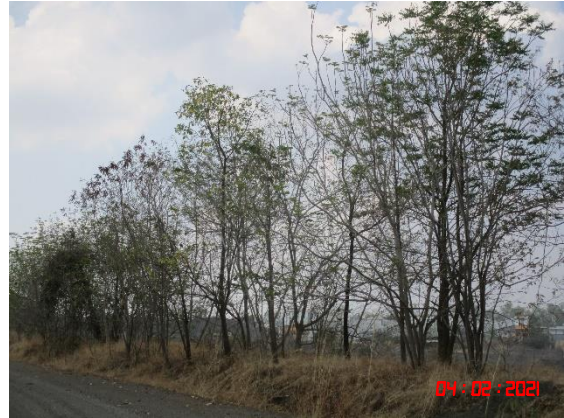
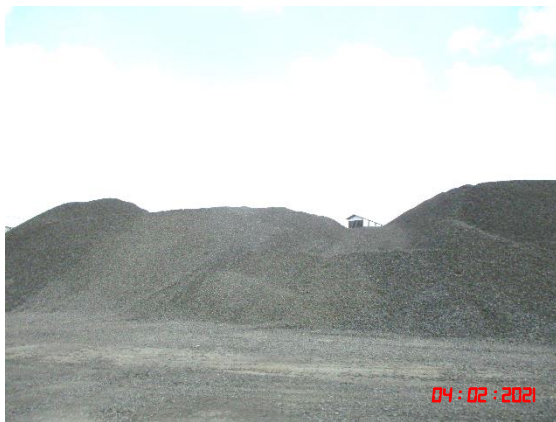
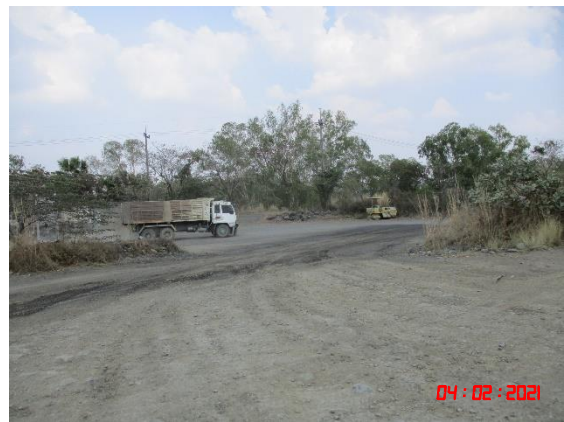
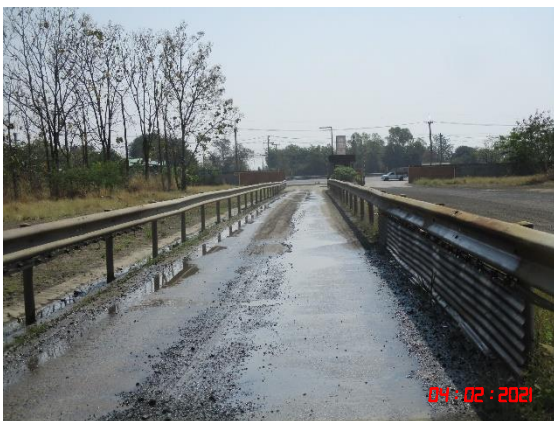
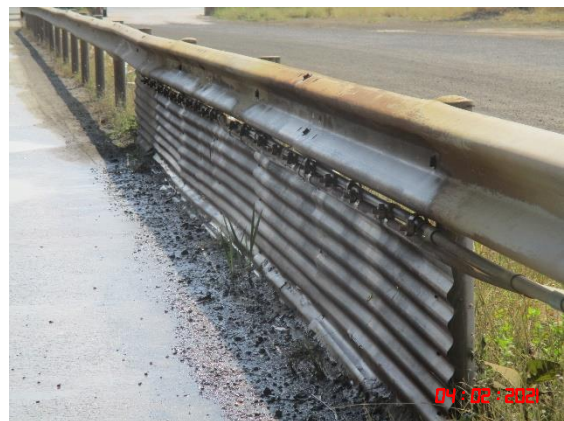
รูปที่ 2-20 ระบบป้องกันและกำจัดฝุ่นละอองจากการไม่ บด และย่อยหิน

10. ให้ปรับปรุงโรงโม่หินให้เป็นระบบปิด และจัดให้มีระบบป้องกันผลกระทบสิ่งแวดล้อมให้ครบถ้วน ตามประกาศกรมอุตสาหกรรมพื้นฐานและการเหมืองแร่ เรื่อง ให้โรงโม่บดหรือย่อยหินมีระบบป้องกันผลกระทบสิ่งแวดล้อม ลงวันที่ 12 มกราคม 2548 พร้อมทั้งดูแลบำรุงรักษาและใช้ระบบในขณะทำการผลิตแร่ โดยเฉพาะระบบป้องกันและลดการฟุ้งกระจายของฝุ่นละออง	<ul style="list-style-type: none"> ● ผู้ถือประทานบัตรได้ปรับปรุงโรงโม่หินให้เป็นไปตามประกาศของกรมอุตสาหกรรมพื้นฐานและการเหมืองแร่ ดังรูปที่ 2-20 โดยโครงการได้ดำเนินการแล้ว ดังนี้ <ul style="list-style-type: none"> - ให้มีการปิดคลุมอาคาร 3 ด้าน ทั้งอาคารปิดคลุมยังรับหินใหญ่และบริเวณสายพานลำเลียง - ให้ติดตั้งระบบสเปรย์น้ำบริเวณต่างๆ ที่ก่อเกิดฝุ่นละออง - ปลุกต้นไม้บริเวณด้านข้างโรงโม่หิน เพื่อลดการฟุ้งกระจายของฝุ่นละอองบริเวณโรงโม่หิน - ปรับปรุงลานเก็บกองหินเป็นลานหินและเส้นทางลำเลียงแร่ภายในโรงโม่หินให้เป็นถนนบดอัดแน่น - กำหนดให้ทำการล้างล้อรถบรรทุกก่อนขนส่งแร่ออกสู่ภายนอกโรงโม่หิน 	-

อาคารปิดคลุมโรงโม่หิน

อาคารปิดคลุมยังรับหินใหญ่

หลังคาปิดคลุมสายพานลำเลียง

ระบบแปรผันน้ำบริเวณแหล่งกำเนิดฝุ่นละออง

แนวต้นไม้บริเวณโรงโม่หิน

ลานเก็บกองหินที่เป็นลานหินบดอัดแน่น

เส้นทางลำเลียงแร่บริเวณโรงโม่หิน

ระบบสเปรย์น้ำล้างล้อรถบรรทุก

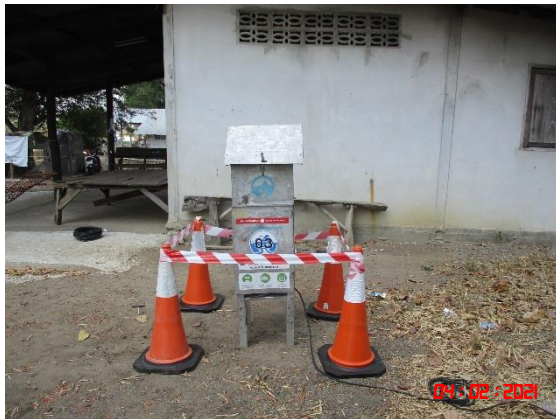
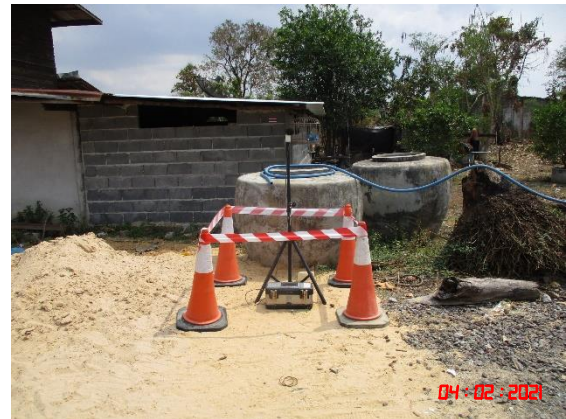
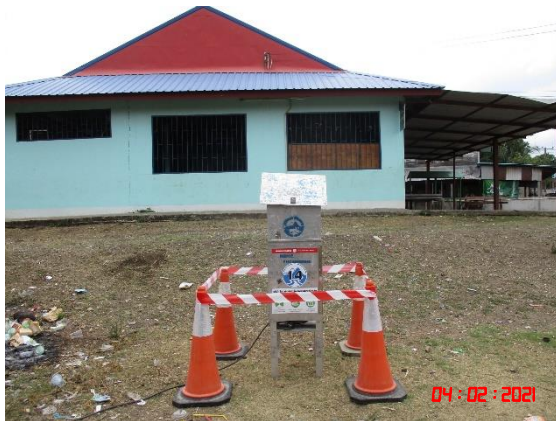
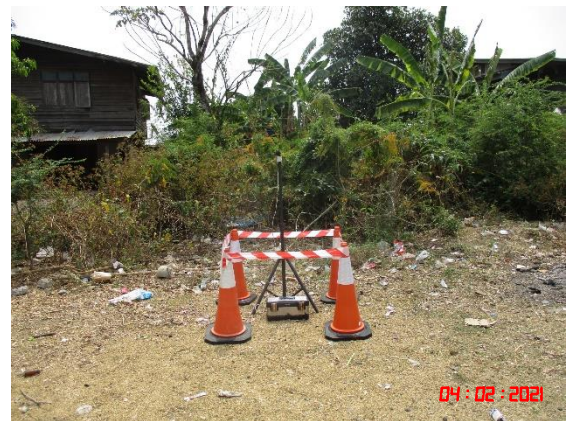
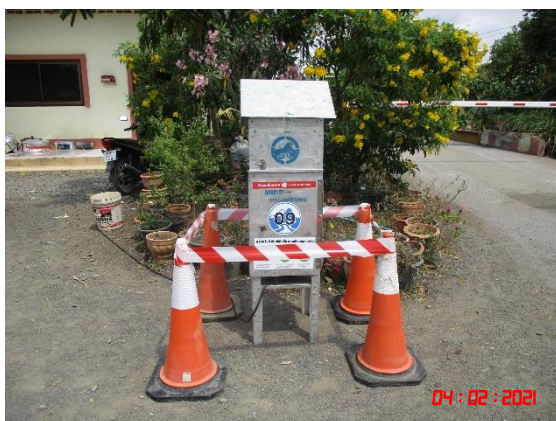
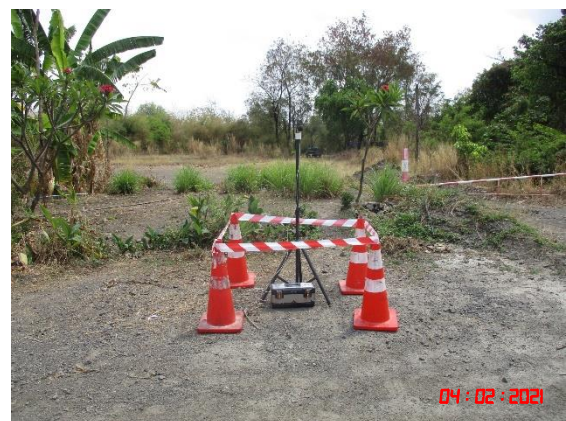
รูปที่ 2-21 การตรวจวัดคุณภาพอากาศและระดับเสียง ระหว่างวันที่ 4-5 กุมภาพันธ์ 2564

11. ให้ติดตามตรวจสอบคุณภาพสิ่งแวดล้อม พร้อมทั้งให้รายงานผลการตรวจวัดให้กรมอุตสาหกรรมพื้นฐานและการเหมืองแร่ และสำนักงานนโยบายและแผนทรัพยากรธรรมชาติและสิ่งแวดล้อมทราบทุกครั้ง ดังนี้ <ul style="list-style-type: none"> - ทำการตรวจวัดปริมาณฝุ่นละอองแขวนลอยในอากาศ (TSP) ระดับเสียง แรงสั่นสะเทือนจากการใช้วัตถุระเบิด บริเวณชุมชนบ้านห้วยลึก บ้านพลวง และสำนักงานโรงโม่หินของโครงการ 	<ul style="list-style-type: none"> ● ผู้ถือประทานบัตรได้มอบหมายให้ บริษัท ไมน์ เอ็นจิเนียริง คอนซัลแตนท์ จำกัด ดำเนินการตรวจวัดคุณภาพสิ่งแวดล้อม พร้อมทั้งรายงานผลการตรวจวัดให้กรมอุตสาหกรรมพื้นฐานและการเหมืองแร่ และสำนักงานนโยบายและแผนทรัพยากรธรรมชาติและสิ่งแวดล้อมทราบ ดังนี้ <ul style="list-style-type: none"> - ดำเนินการตรวจวัดคุณภาพอากาศ และระดับเสียง จำนวน 3 สถานี ได้แก่ บริเวณชุมชนบ้านห้วยลึก ชุมชนบ้านพลวง และ 	-

ชุมชนบ้านห้วยลึก

ชุมชนบ้านพลวง

สำนักงานโรงไม้หินของโครงการ

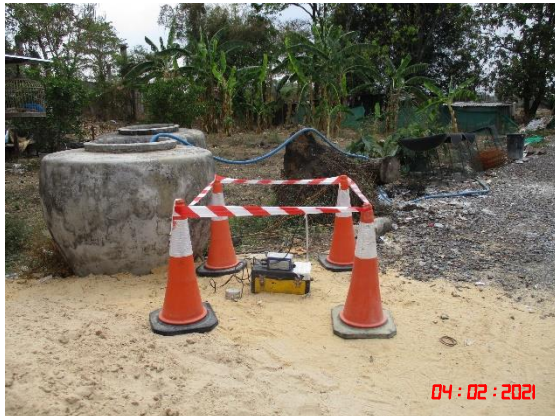
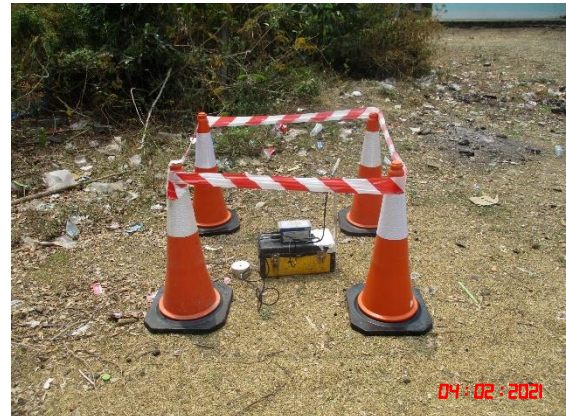
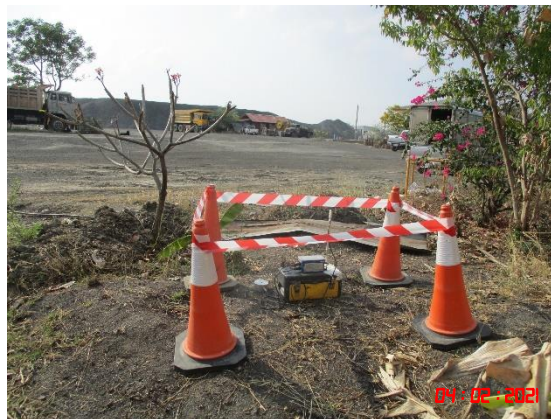
รูปที่ 2-22 การตรวจวัดค่าความสั่นสะเทือน วันที่ 4 กุมภาพันธ์ 2564

ชุมชนบ้านห้วยลึก

ชุมชนบ้านพลวง

สำนักงานโรงโม่หินของโครงการ

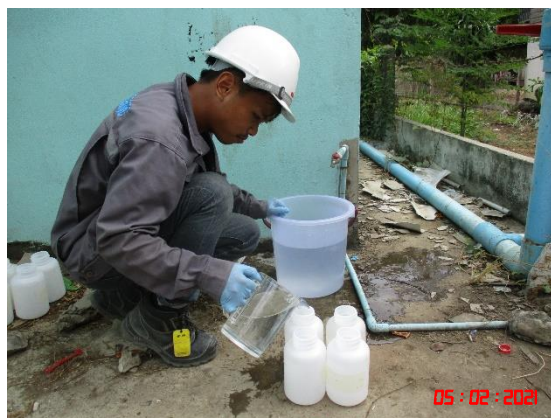
รูปที่ 2-23 การเก็บตัวอย่างน้ำใต้ดิน วันที่ 5 กุมภาพันธ์ 2564

บ่อน้ำบาดาลชุมชนบ้านพลวง
