โครงการเหมืองแร่หินอุตสาหกรรมชนิดหินบะชอลต์ เพื่ออุตสาหกรรมก่อสร้าง

ประทานบัตรที่ 27256/15375

บริษัท หินเพชร จำกัด

มาตรการป้องกันและแก้ไขผลกระทบสิ่งแวดล้อม และมาตรการติดตามตรวจสอบคุณภาพสิ่งแวดล้อม

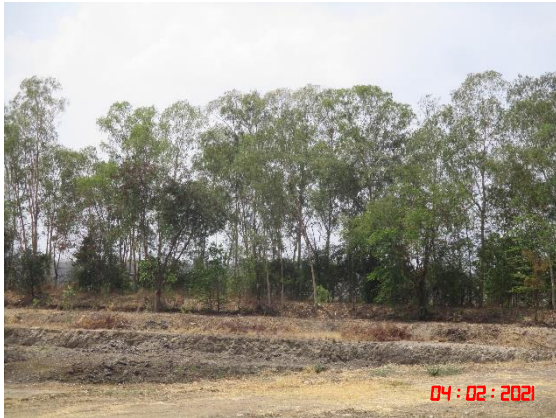
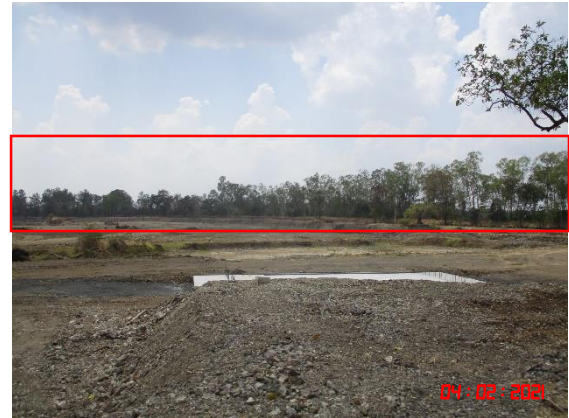
รูปที่ 2-1 พื้นที่เว้นการทำเหมือง และแนวต้นไม้รอบเขตพื้นที่ประทานบัตร

เงื่อนไขตามมาตรการ	ผลการปฏิบัติตามมาตรการ	ปัญหา อุปสรรคที่ไม่มาสารณปฏิบัติ ตามมาตรการ และแนวทางแก้ไข
1. ให้เว้นพื้นที่รอบเขตประทานบัตรระยะอย่างน้อยประมาณ 10 เมตร โดยไม่ให้ทำเหมืองหรือกิจกรรมใดๆ พร้อมทั้งดูแลบำรุงรักษาสภาพพรรณไม้เดิมที่มีอยู่ให้เจริญเติบโตได้ดี เพื่อลดผลกระทบด้านทัศนียภาพและผลกระทบจากฝุ่นการทำเหมืองที่มีต่อทางสาธารณะและพื้นที่โดยรอบ	<ul style="list-style-type: none"> การดำเนินการทำเหมืองของโครงการได้มีการเว้นแนวเขตพื้นที่ไม่ทำเหมืองในระยะ 10 เมตร จากขอบแปลงประทานบัตร และดูแลรักษาต้นไม้ที่มีอยู่เดิมให้สามารถเจริญเติบโตได้ดี พร้อมทั้งปลูกไม้ยืนต้นโตเร็วเสริมให้แน่นทึบในบริเวณที่เว้นการทำเหมือง เพื่อลดผลกระทบด้านทัศนียภาพและผลกระทบจากฝุ่นการทำเหมืองที่มีต่อทางสาธารณะและพื้นที่โดยรอบดังรูปที่ 2-1 	-

12. ให้ทำการฟื้นฟูสภาพพื้นที่ที่ใช้ทำเหมืองควบคู่ไปกับการ ทำเหมือง ดังนี้ - ปลุกหรือปลูกเสริมต้นไม้ท้องถิ่นหรือไม่โตเร็วบริเวณพื้นที่ ที่เว้นไม่ทำเหมือง และที่ว่างที่ไม่ใช้ทำเหมืองและกิจกรรมใดๆ ของพื้นที่ประทานบัตรเพื่อเพิ่มพื้นที่สีเขียวและลดฝุ่นละออง พร้อมทั้งปลูกซ่อมทดแทนต้นที่ตาย และดูแลบำรุงรักษาต้นไม้ เหล่านั้นให้เจริญเติบโตที่ดี	<ul style="list-style-type: none"> ผู้ถือประทานบัตรได้วางแผนการฟื้นฟูพื้นที่ทำเหมืองควบคู่ไปกับ การทำเหมือง ดังนี้ <ul style="list-style-type: none"> - มีการปลูกต้นไม้ท้องถิ่นหรือไม่โตเร็วบริเวณพื้นที่ที่เว้นไม่ทำ เหมือง และที่ว่างที่ไม่ใช้ทำเหมืองและกิจกรรมใดๆ ของพื้นที่ ประทานบัตรเพื่อเพิ่มพื้นที่สีเขียวและเป็นแนวป้องกันฝุ่นละออง พร้อมทั้งปลูกต้นไม้ทดแทนต้นที่ตายลง และดูแลรักษาให้ เจริญเติบโตได้ดีดังรูปที่ 2-1 	-

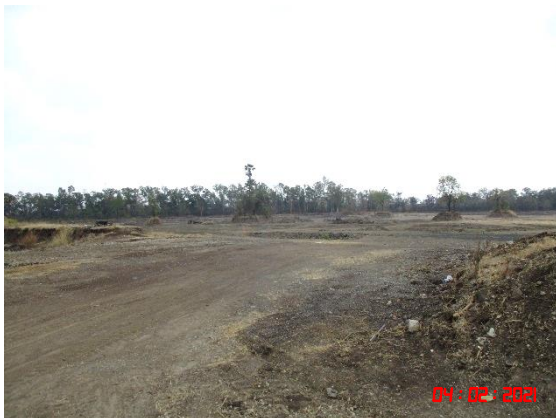
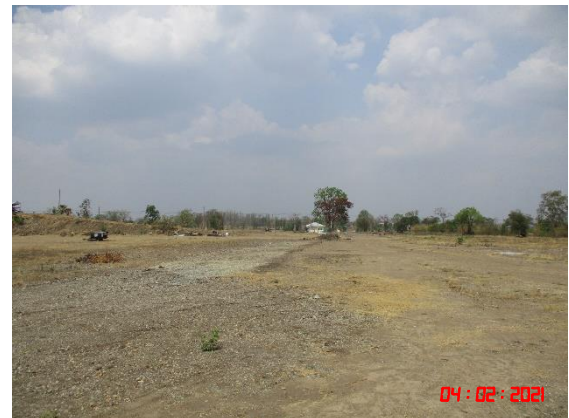
รูปที่ 2-2 สภาพพื้นที่โครงการในปัจจุบัน

2. กำหนดการเปิดหน้าเหมืองให้มีทิศทางและลำดับขั้นตอนตามแผนผังโครงการทำเหมืองโดยเคร่งครัด และให้เปิดหน้าเหมืองในลักษณะขั้นบันได โดยมีความกว้างของขั้นบันไดไม่น้อยกว่า 10 เมตร ความสูงของขั้นบันไดไม่เกิน 10 เมตร ควบคุมความลาดชันรวมไม่เกิน 45 องศา และปรับความสูงของขั้นบันไดชั้นบนสุดไม่เกิน 5 เมตร เพื่อความปลอดภัย	<ul style="list-style-type: none"> วิศวกรผู้ควบคุมการทำเหมืองของโครงการได้วางแผนการเปิดหน้าเหมืองตามแผนผังโครงการทำเหมือง โดยเปิดหน้าเหมืองในลักษณะขั้นบันไดตามที่มาตรการกำหนด พร้อมทั้งควบคุมความลาดชันของหน้าเหมืองไม่เกิน 45 องศา ดังรูปที่ 2-2 	-

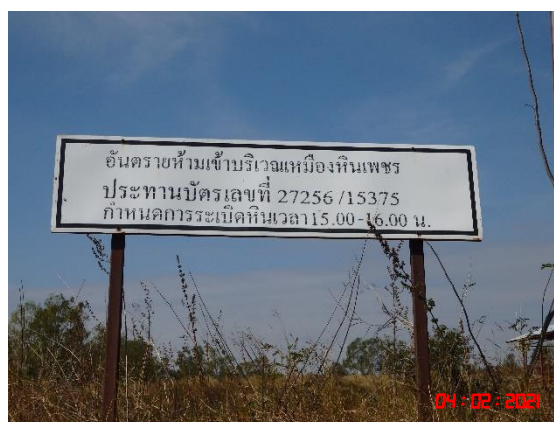
รูปที่ 2-3 ป้ายแสดงเวลาระเบิดหิน

3. ให้ใช้ปริมาณวัตถุระเบิดไม่เกินกว่าที่กำหนดไว้ในแผนผังโครงการใช้แก๊สไฟฟ้าเป็นตัวจุดระเบิด ทำการระเบิดวันละ 1 ครั้ง ช่วงเวลา 15.00 - 16.00 น. โดยกำหนดให้ก่อนและหลังการระเบิดต้องจัดให้มีพนักงานตรวจตราในรัศมี 100 เมตร และเปิดสัญญาณที่สามารถเห็นและได้ยินชัดเจนในรัศมี ระยะ 500 เมตร อย่างน้อย 3 นาที ทุกครั้ง พร้อมทั้งติดตั้งป้ายแสดงเวลาการระเบิดในบริเวณพื้นที่ที่ระเบิด พร้อมทั้งติดตั้งป้ายแสดงเวลาการระเบิดในบริเวณพื้นที่โครงการและเส้นทางใกล้เคียงให้มองเห็นได้อย่างชัดเจน ดังรูปที่ 2-3	<ul style="list-style-type: none"> วิศวกรผู้ควบคุมการทำเหมืองได้วางแผนและออกแบบการใช้ปริมาณวัตถุระเบิดให้เป็นไปตามแผนผังโครงการทำเหมือง โดยทำการระเบิดวันละ 1 ครั้ง ในช่วงเวลา 15.00 - 16.00 น. และก่อนทำการระเบิดทุกครั้งได้มีการเปิดสัญญาณเตือนให้ได้ยินในรัศมี 500 เมตร จากจุดที่ระเบิด พร้อมทั้งติดตั้งป้ายแสดงเวลาการระเบิดในบริเวณพื้นที่โครงการและเส้นทางใกล้เคียงให้มองเห็นได้อย่างชัดเจน ดังรูปที่ 2-3 	-

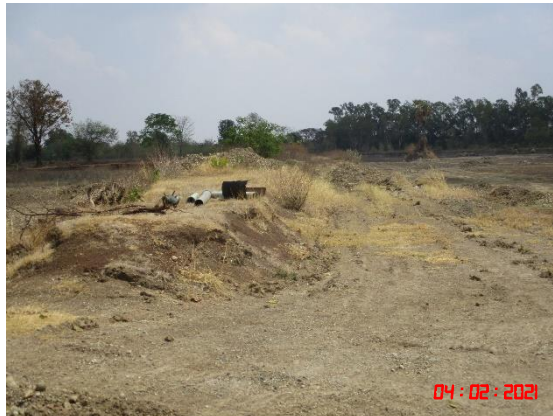
รูปที่ 2-4 กองเปลือกดิน

เงื่อนไขตามมาตรการ	ผลการปฏิบัติตามมาตรการ	ปัญหา อุปสรรคที่ไม่มาสารณปฏิบัติ ตามมาตรการ และแนวทางแก้ไข
4. จัดให้มีที่เก็บกองเปลือกดินบริเวณทางด้านทิศเหนือของพื้นที่โครงการ เนื้อที่ประมาณ 24 ไร่ ตามที่กำหนดไว้ในแผนผังโครงการทำเหมือง โดยเก็บกองสูงไม่เกิน 3 เมตร พร้อมทั้งจัดให้มีคันทำนบดินอัดแน่นร่วมกับคุระบายน้ำ เพื่อรองรับและเบี่ยงเบนน้ำฝนชะล้างผ่านที่เก็บกองเปลือกดินและเศษหินลงสู่บ่อตกตะกอน โดยให้ปลูกและบำรุงรักษาพืชหรือหญ้าแฝกคลุมดิน เพื่อป้องกันการชะล้างพังทลายของหน้าดิน	<ul style="list-style-type: none"> ผู้ถือประทานบัตรได้จัดเตรียมพื้นที่เก็บกองเปลือกดินบริเวณทางด้านทิศเหนือของพื้นที่โครงการ ตามที่กำหนดไว้ในแผนผังโครงการทำเหมือง โดยปัจจุบันทางโครงการอยู่ในช่วงปรับพื้นที่และพัฒนาหน้าเหมือง เปลือกดินที่ได้มีการนำไปใช้ในการปรับปรุงเส้นทางขนส่งแร่และคันทำนบดิน ดังนั้นเปลือกดินที่เก็บกองไว้ในพื้นที่โครงการจึงมีปริมาณน้อยมาก ดังรูปที่ 2-4 	-

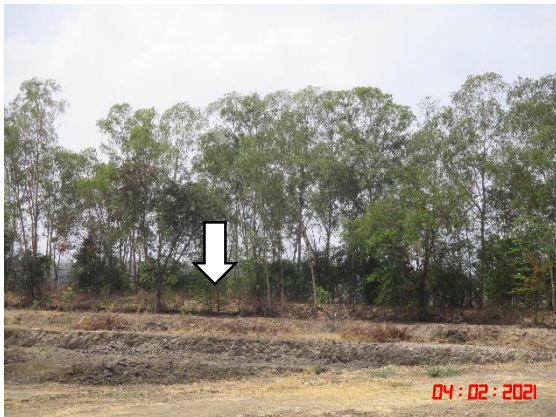
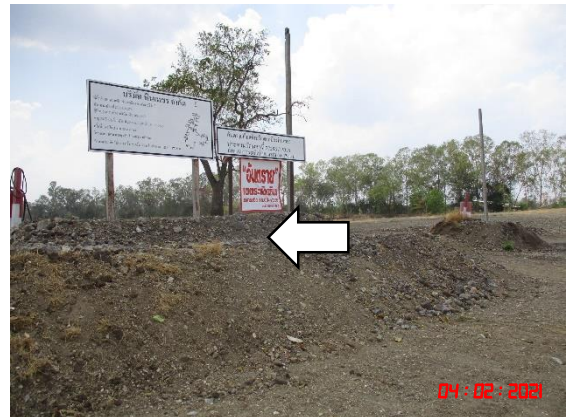
รูปที่ 2-5 คั่นทำนบดินโดยรอบพื้นที่ทำเหมือง

5. ให้สร้างคันทำนบดินอัดแน่น ขนาดกว้าง 2 เมตร สูง 1 เมตร ร่วมกับคุระบายน้ำ รอบขอบเขตพื้นที่ทำเหมือง เพื่อป้องกันไม่ให้น้ำไหลบ่าลงสู่บ่อเหมือง พร้อมทั้งปลูกต้นไม้ท้องถิ่นหรือไม่ไต่เร็วบนสันคันทำนบดินให้หนาแน่น เพื่อใช้ปรับแต่งภูมิทัศน์เป็นฉากกบังกิจกรรมในพื้นที่โครงการ	<ul style="list-style-type: none"> ผู้ถือประทานบัตรได้มีการสร้างคันทำนบดินอัดแน่น ร่วมกับคุระบายน้ำ รอบขอบเขตพื้นที่ทำเหมืองตามที่กำหนดไว้ในแผนผังโครงการทำเหมือง เพื่อป้องกันไม่ให้น้ำไหลบ่าลงสู่บ่อเหมือง พร้อมทั้งปลูกต้นไม้ท้องถิ่นหรือไม่ไต่เร็วบนสันคันทำนบดินให้หนาแน่น เพื่อใช้ปรับแต่งภูมิทัศน์เป็นฉากกบังกิจกรรมในพื้นที่โครงการ ดังรูปที่ 2-5 	-

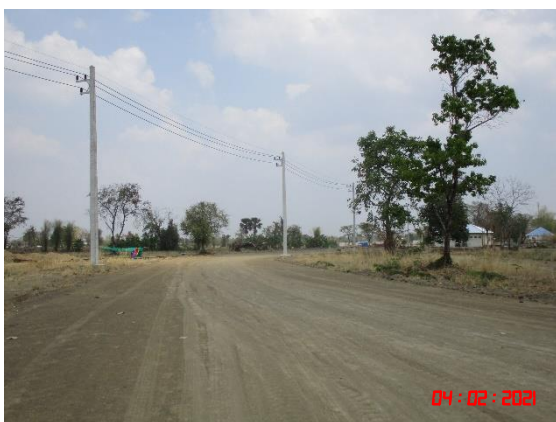
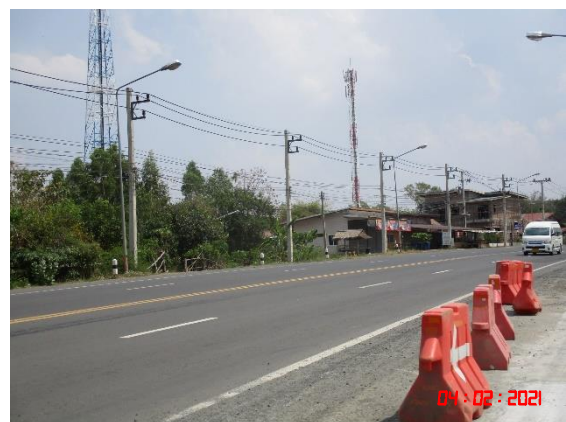
รูปที่ 2-6 สภาพเส้นทางขนส่งลำเลียงแร่

ถนนลูกรังบริเวณพื้นที่ทำเหมือง

ถนนลาดยางสาธารณะ

7. ให้ตรวจสอบและบำรุงรักษาสภาพเส้นทางลำลองและถนนที่ใช้เป็นเส้นทางขนส่งแร่จากพื้นที่โครงการสู่ภายนอกให้อยู่ในสภาพที่ใช้การได้ดีอยู่เสมอ พร้อมทั้งจัดให้มีการฉีดพรมน้ำบนเส้นทางขนส่งแร่ภายในและภายนอกเขตเหมืองตามความเหมาะสมกับสภาพภูมิอากาศ เพื่อลดการฟุ้งกระจายของฝุ่นละออง	<ul style="list-style-type: none"> ผู้ถือประทานบัตรได้มีการตรวจสอบและบำรุงรักษาสภาพเส้นทางและถนนที่ใช้เป็นเส้นทางขนส่งแร่จากพื้นที่โครงการสู่ภายนอกให้อยู่ในสภาพที่ใช้การได้ดีอยู่เสมอ ดังรูปที่ 2-6 และจัดให้มีการฉีดพรมน้ำบนเส้นทางขนส่งแร่ภายใน และภายนอกเขตเหมือง ตามความเหมาะสมกับสภาพภูมิอากาศ เพื่อลดการฟุ้งกระจายของฝุ่นละออง 	-

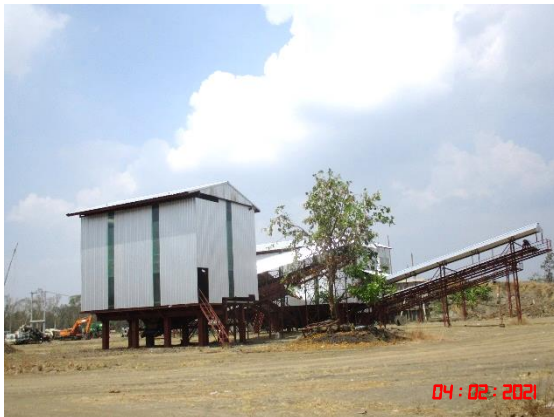
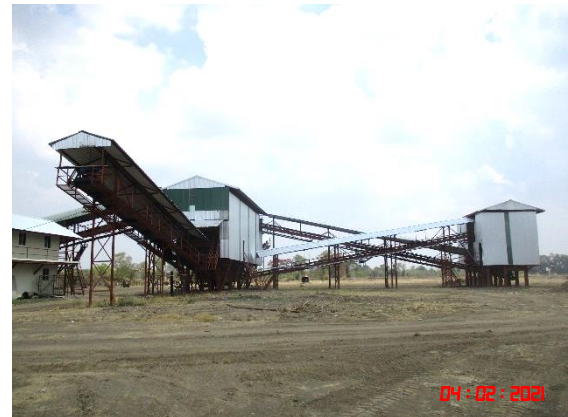
รูปที่ 2-11 โรงโม่หินของโครงการ

เงื่อนไขตามมาตรการ	ผลการปฏิบัติตามมาตรการ	ปัญหา อุปสรรคที่ไม่มาสารณปฏิบัติ ตามมาตรการ และแนวทางแก้ไข
10. ให้ปรับปรุงโรงโม่หินเป็นระบบปิด และจัดให้มีระบบป้องกัน ผลกระทบสิ่งแวดล้อมให้ครบถ้วน ตามประกาศกรมอุตสาหกรรม พื้นฐานและการเหมืองแร่ เรื่อง ให้โรงโม่บดหรือย่อยหินมีระบบ ป้องกันผลกระทบสิ่งแวดล้อม ลงวันที่ 12 มกราคม 2548 พร้อมทั้ง ดูแลบำรุงรักษาและใช้ระบบในขณะทำการผลิตแร่ โดยเฉพาะระบบ ป้องกันและลดการฟุ้งกระจายของฝุ่นละออง	<ul style="list-style-type: none"> ผู้ถือประทานบัตรได้จัดสรรงบประมาณเพื่อใช้ในการก่อสร้างและ ปรับปรุงโรงโม่หินให้เป็นระบบปิด โดยออกแบบให้โรงโม่หินมีระบบ ป้องกันผลกระทบด้านสิ่งแวดล้อมให้ครบถ้วนตามประกาศกรม อุตสาหกรรมพื้นฐานและการเหมืองแร่ ซึ่งปัจจุบันโรงโม่หินของ โครงการยังอยู่ในช่วงดำเนินการก่อสร้างและปรับปรุงโรงโม่หิน จึงยังไม่มีเปิดใช้งานแต่อย่างใด ดังรูปที่ 2-11 	-

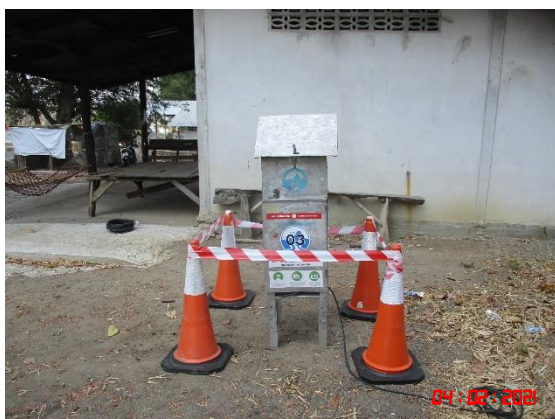
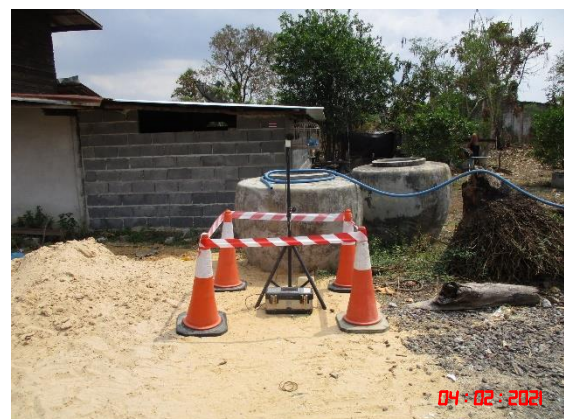
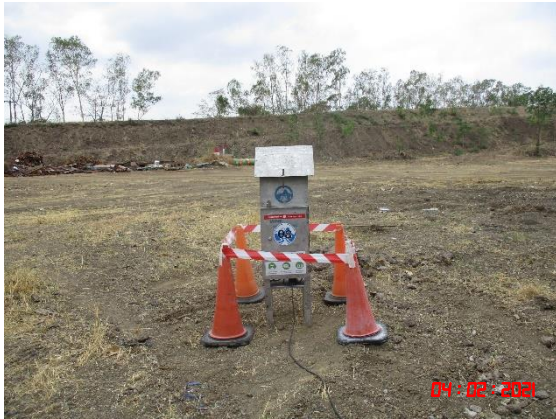
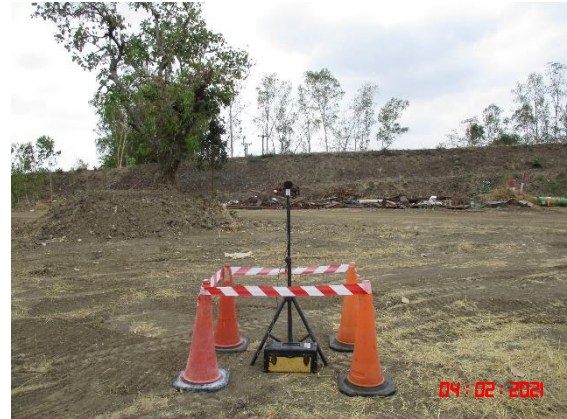
รูปที่ 2-12 การตรวจวัดคุณภาพอากาศและระดับเสียง ระหว่างวันที่ 4-5 กุมภาพันธ์ 2564

ชุมชนบ้านห้วยลึก

สำนักงานโรงโม่หินของโครงการ

ผลการตรวจวัดคุณภาพอากาศในรูปของฝุ่นละอองแขวนลอยรวม (TSP) โครงการเหมืองแร่หินอุตสาหกรรมชนิดหินบะซอลต์ เพื่ออุตสาหกรรมก่อสร้าง ประทานบัตรที่ 27256/15375 ของบริษัท หินเพชร จำกัด โดยทำการตรวจวัดบริเวณชุมชนบ้านห้วยลึก และสำนักงานโรงโม่หินของโครงการ ระหว่างวันที่ 4-5 กุมภาพันธ์ 2564 แสดงผลการตรวจวัดดังตารางที่ 2-3 รายละเอียดผลการตรวจวัดทางห้องปฏิบัติการดังเอกสารแนบ 6 เอกสารการสอบเทียบเครื่องมือดังเอกสารแนบ 7 และเอกสารอนุญาตขึ้นทะเบียนห้องปฏิบัติการวิเคราะห์ดังเอกสารแนบ 8

ผลการตรวจวัดระดับเสียงเฉลี่ย 24 ชั่วโมง (Leq 24 hrs.) และระดับเสียงสูงสุด (L_{max}) โครงการเหมืองแร่หินอุตสาหกรรมชนิดหินบะซอลต์ เพื่ออุตสาหกรรมก่อสร้าง ประทานบัตรที่ 27256/15375 ของบริษัท หินเพชร จำกัด โดยทำการตรวจวัดบริเวณชุมชนบ้านห้วยลึก และสำนักงานโรงโม่หินของโครงการ ระหว่างวันที่ 4-5 กุมภาพันธ์ 2564 แสดงผลการตรวจวัดดังตารางที่ 2-4 รายละเอียดผลการตรวจวัดทางห้องปฏิบัติการดังเอกสารแนบ 6 เอกสารการสอบเทียบเครื่องมือดังเอกสารแนบ 7 และเอกสารอนุญาตขึ้นทะเบียนห้องปฏิบัติการวิเคราะห์ดังเอกสารแนบ 8

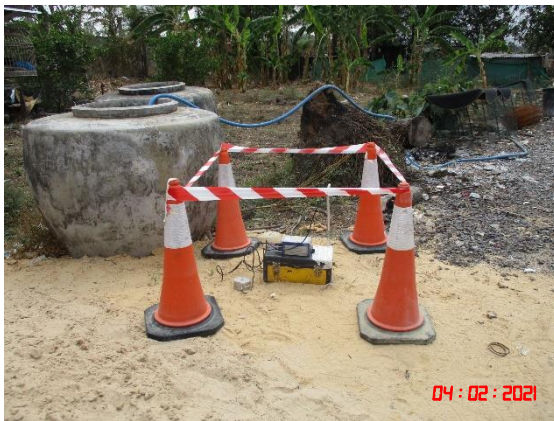
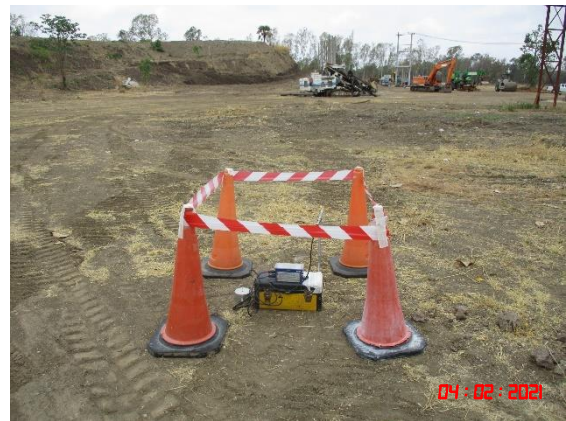
รูปที่ 2-13 การตรวจวัดค่าความสั่นสะเทือน วันที่ 4 กุมภาพันธ์ 2564

ชุมชนบ้านห้วยลึก

สำนักงานโรงโม่หินของโครงการ

ผลตรวจวัดค่าความสั่นสะเทือนจากการระเบิดหน้าเหมือง (ความถี่ ความเร็วอนุภาค และการขจัด) โครงการเหมืองแร่หินอุตสาหกรรมชนิดหินบะซอลต์ เพื่ออุตสาหกรรมก่อสร้าง ประทานบัตรที่ 27256/15375 ของบริษัท หินเพชร จำกัด โดยทำการตรวจวัดบริเวณชุมชนบ้านห้วยลึก และสำนักงานโรงโม่หินของโครงการ ในวันที่ 4 กุมภาพันธ์ 2564 ผลการตรวจวัดค่าความสั่นสะเทือนแสดงดังตารางที่ 2-5 หนังสือรับรองผลการตรวจวัดทางห้องปฏิบัติการดังเอกสารแนบ 6 เอกสารการสอบเทียบเครื่องมือดังเอกสารแนบ 7 และหนังสืออนุญาตขึ้นทะเบียนห้องปฏิบัติการวิเคราะห์ดังเอกสารแนบ 8

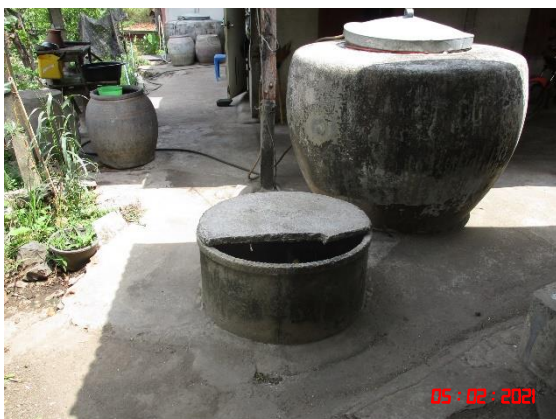
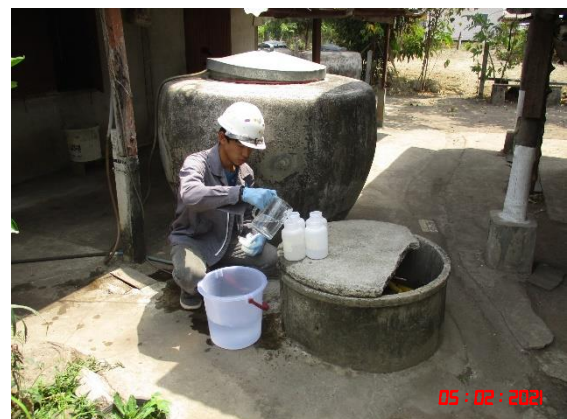
รูปที่ 2-14 การเก็บตัวอย่างน้ำใต้ดิน วันที่ 5 กุมภาพันธ์ 2564

บ่อบาดาลบ้านห้วยลึก

ผลการวิเคราะห์คุณภาพน้ำใต้ดินรอบโครงการเหมืองแร่หินอุตสาหกรรมชนิดหินบะซอลต์ เพื่ออุตสาหกรรมก่อสร้าง ประทานบัตรที่ 27256/15375 ของบริษัท หินเพชร จำกัด โดยทำการเก็บตัวอย่างน้ำในบ่อน้ำบาดาลชุมชนบ้านห้วยลึก เมื่อวันที่ 5 กุมภาพันธ์ 2564 มีค่าผลการวิเคราะห์แสดงดังตารางที่ 2-7 รายละเอียดผลการตรวจวัดทางห้องปฏิบัติการดังเอกสารแนบ 6 เอกสารการสอบเทียบเครื่องมือดังเอกสารแนบ 7 และเอกสารอนุญาตขึ้นทะเบียนห้องปฏิบัติการวิเคราะห์ดังเอกสารแนบ 8 สำหรับบ่อน้ำตื้นชุมชนบ้านห้วยลึก จากการสำรวจบริเวณชุมชนบ้านพลวง พบว่า ปัจจุบันไม่มีบ่อน้ำตื้นดังกล่าวแล้ว

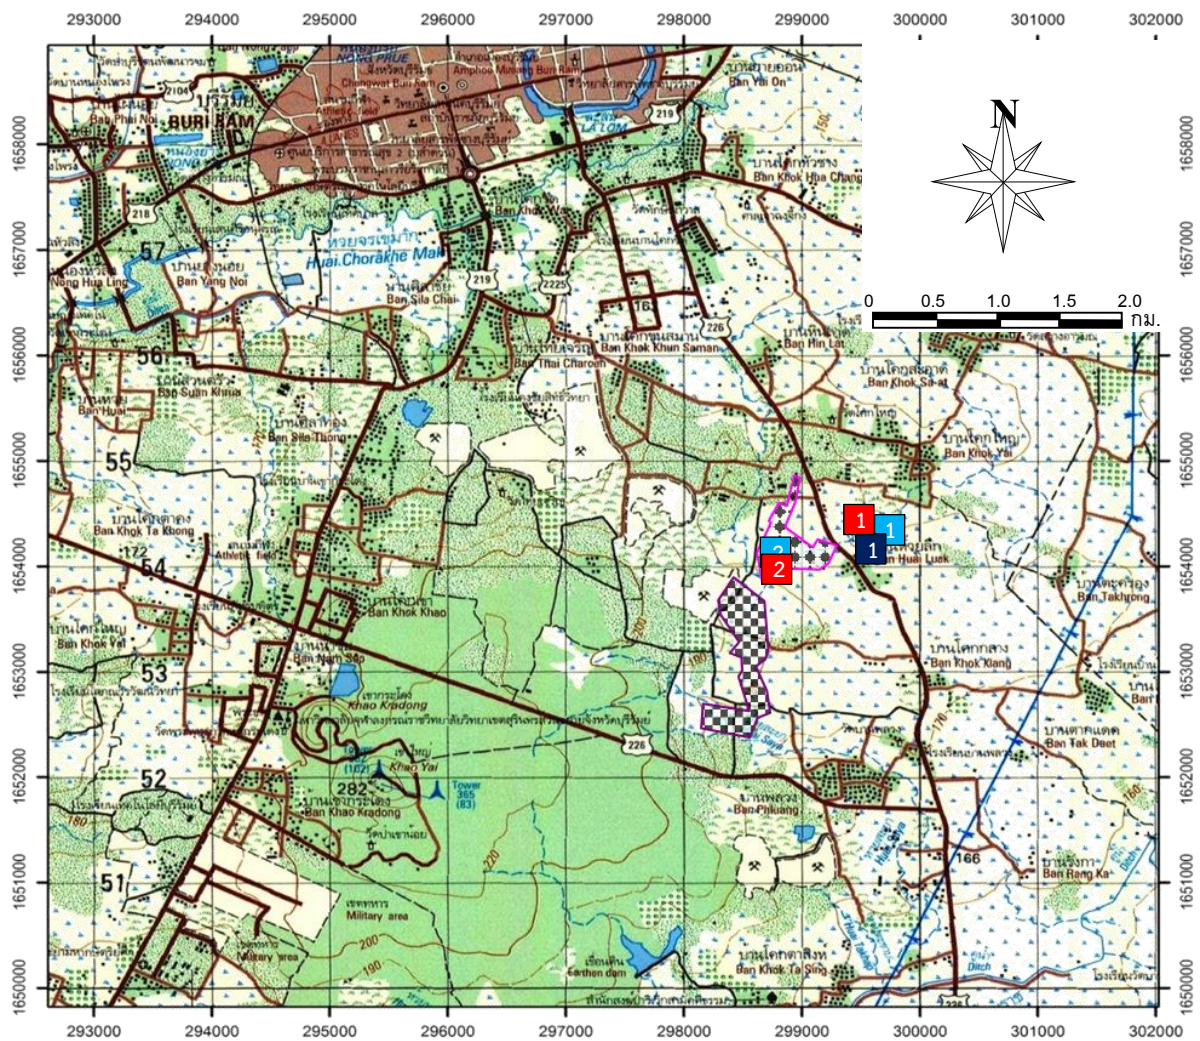
รูปที่ 2-15 แสดงตำแหน่งตรวจวัดคุณภาพสิ่งแวดล้อม

ตำแหน่งสถานีตรวจวัดคุณภาพอากาศแสดงดังรูปที่ 2-15 โดยมีรายละเอียดดังนี้

ตำแหน่งสถานีตรวจวัดระดับเสียงแสดงดังรูปที่ 2-15 โดยมีรายละเอียดดังนี้

ตำแหน่งสถานีตรวจวัดค่าความสั่นสะเทือนแสดงดังรูปที่ 2-15 โดยมีรายละเอียดดังนี้

ตำแหน่งสถานีตรวจวัดแสดงได้ดังรูปที่ 2-15 รายละเอียดดังต่อไปนี้
