## บทที่ 2

### การปฏิบัติตามมาตรการป้องกันและแก้ไขผลกระทบสิ่งแวดล้อม

จากการดำเนินการติดตามตรวจสอบการปฏิบัติตามมาตรการป้องกันและแก้ไขผลกระทบสิ่งแวดล้อมโครงการโรงหลอมอะลูมิเนียม (ส่วนขยายครั้งที่ 1) (ครั้งที่ 3) ของ บริษัท ไตก อลูมิเนียม อินดัสทรี (ประเทศไทย) จำกัด เมื่อวันที่ 9 เมษายน 2564 เป็นการรวบรวมข้อมูลรายละเอียดที่เกี่ยวข้องกับกิจกรรมต่างๆ และสำรวจสภาพพื้นที่โครงการ การตรวจสอบเอกสาร การสัมภาษณ์ผู้ปฏิบัติงานเกี่ยวกับการดำเนินงาน และการดำเนินการแก้ไขปัญหาหรืออุปสรรคที่เกิดขึ้นดังกล่าว พร้อมทั้งทำการถ่ายภาพ เพื่อใช้ประกอบในการจัดทำรายงานฯ ตามที่เสนอไว้ในรายงานการประเมินผลกระทบสิ่งแวดล้อมโครงการโรงหลอมอะลูมิเนียม (ส่วนขยายครั้งที่ 1) (ครั้งที่ 3) ของบริษัท ไตก อลูมิเนียม อินดัสทรี (ประเทศไทย) จำกัด ตามหนังสือเห็นชอบ เลขที่ อก. 5102.3.1/1025 ลงวันที่ 1 เมษายน 2564 ทั้งนี้ทางโครงการมอบหมายให้ บริษัท เทคโนโลยีสิ่งแวดล้อมไทย จำกัด เป็นผู้ดำเนินการตรวจสอบและเก็บรวบรวมข้อมูลการปฏิบัติตามมาตรการฯ มีรายละเอียดขั้นตอนการดำเนินงาน ดังนี้

**ตารางที่ 2.2-1** ผลการปฏิบัติตามมาตรการป้องกันและแก้ไขผลกระทบสิ่งแวดล้อม โครงการโรงหลอมอะลูมิเนียม (ส่วนขยายครั้งที่ 1) (ครั้งที่ 3)  
ของบริษัท ไตกิ อลูมิเนียม อินดัสทรี (ประเทศไทย) จำกัด (ระยะดำเนินการ) ระหว่างเดือนมกราคม-มิถุนายน 2564

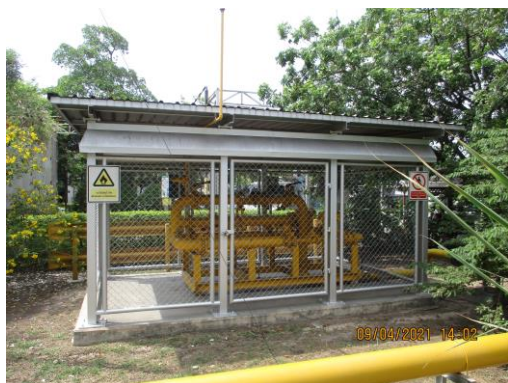
รูปที่ 2 สถานีก๊าซธรรมชาติ

มาตรการป้องกันและแก้ไขผลกระทบสิ่งแวดล้อม	สถานที่ดำเนินการ	ผลการปฏิบัติตามมาตรการฯ	ปัญหา อุปสรรค ที่ไม่สามารถ ปฏิบัติตาม มาตรการและ แนวทางแก้ไข	หลักฐานและ เอกสารประกอบ
<b>2. คุณภาพอากาศ (ต่อ)</b> - ใช้ก๊าซธรรมชาติ (Natural Gas: NG) เป็นเชื้อเพลิง ในกระบวนการผลิตหลัก	- ภายในพื้นที่โครงการ	- โครงการใช้ก๊าซธรรมชาติ (Natural Gas: NG) เป็นเชื้อเพลิง ในกระบวนการผลิตหลักเท่านั้น	-	- รูปที่ 2 สถานี ก๊าซธรรมชาติ

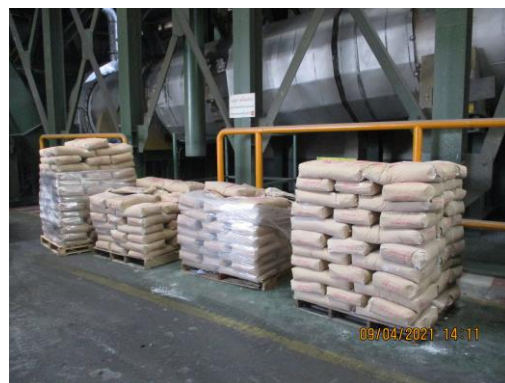
รูปที่ 3 การสำรอง  $\text{CaCO}_3$

มาตรการป้องกันและแก้ไขผลกระทบสิ่งแวดล้อม	สถานที่ดำเนินการ	ผลการปฏิบัติตามมาตรการฯ	ปัญหา อุปสรรค ที่ไม่สามารถ ปฏิบัติตาม มาตรการและ แนวทางแก้ไข	หลักฐานและ เอกสารประกอบ
<b>2. คุณภาพอากาศ (ต่อ)</b> - ถ้าระบบ Cyclone ชัดข้องหรือชำรุด ให้รีบแก้ไขทันที และควร สำรองสารละลาย $\text{CaCO}_3$ ให้เพียงพอ	- Cyclone Absorber Chamber	- โครงการมีการสำรองสารละลาย $\text{CaCO}_3$ สำหรับ ใช้ในระบบบำบัดมลพิษอากาศอย่างเพียงพอ โดยระหว่างเดือนมกราคม-มิถุนายน 2564 ยังไม่พบกรณีระบบ Cyclone ชัดข้องหรือชำรุด	-	- รูปที่ 3 การ สำรอง $\text{CaCO}_3$

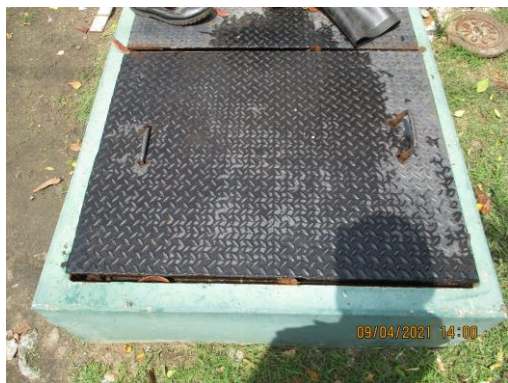
มาตรการป้องกันและแก้ไขผลกระทบสิ่งแวดล้อม	สถานที่ดำเนินการ	ผลการปฏิบัติตามมาตรการฯ	ปัญหา อุปสรรคที่ไม่สามารถปฏิบัติตามมาตรการและแนวทางแก้ไข	หลักฐานและเอกสารประกอบ
<b>3. คุณภาพน้ำ</b> - ตรวจสอบคุณภาพน้ำเสียของโครงการให้อยู่ในข้อกำหนดของนิคมอุตสาหกรรมอมตะซิตี้ ชลบุรี ก่อนระบายลงสู่ที่รองรับน้ำเสียของนิคมอุตสาหกรรมอมตะซิตี้ ชลบุรี ถ้าเกินค่ากำหนดไม่ให้ระบายน้ำเสียลงสู่ที่รองรับน้ำเสียของนิคมอุตสาหกรรมอมตะซิตี้ ชลบุรี และตรวจสอบระบบบำบัดน้ำเสียและระบายน้ำเสียของโครงการเพื่อปรับปรุงแก้ไขทันที	- บ่อตรวจสอบคุณภาพน้ำทิ้ง (Inspection pit)	- โครงการมีการตรวจสอบคุณภาพน้ำเสียของโครงการบริเวณ Inspection Pit ซึ่งเป็นบ่อพักน้ำเสียก่อนระบายลงสู่ที่รองรับน้ำเสียของนิคมฯ เป็นประจำเดือนละ 1 ครั้ง ผลการตรวจวัดระหว่างเดือนมกราคม-มิถุนายน 2564 พบว่า ส่วนใหญ่มีค่าอยู่ในเกณฑ์มาตรฐานคุณภาพน้ำเสีย ก่อนระบายลงสู่ที่รองรับน้ำเสียของนิคมอุตสาหกรรมอมตะซิตี้ ชลบุรี ยกเว้นปริมาณ Oil & Grease ในเดือนเมษายน 2564 มีค่าเกินเกณฑ์มาตรฐาน โดยโครงการได้ดำเนินการแก้ไขเป็นที่เรียบร้อยแล้ว	-	- รูปที่ 4 Inspection Pit

มาตรการป้องกันและแก้ไขผลกระทบสิ่งแวดล้อม	สถานที่ดำเนินการ	ผลการปฏิบัติตามมาตรการฯ	ปัญหา อุปสรรคที่ไม่สามารถปฏิบัติตามมาตรการและแนวทางแก้ไข	หลักฐานและเอกสารประกอบ
<b>3. คุณภาพน้ำ (ต่อ)</b> <ul style="list-style-type: none"> <li>น้ำระบายทิ้งจาก WP1 ประมาณ 13.44 ลูกบาศก์เมตร/วัน จะส่งไปบำบัดยังถังบำบัดน้ำเสียเบื้องต้น ชนิดเติมอากาศ จำนวน 1 ชุด ความสามารถในการบำบัดน้ำเสีย 15 ลูกบาศก์เมตร/วัน น้ำที่ผ่านการบำบัดแล้วและมีค่าอยู่ในเกณฑ์ที่นิคมอุตสาหกรรมอมตะซิตี้ ชลบุรี กำหนด จะรวบรวมเข้าบ่อพักน้ำทิ้งสุดท้าย (Holding pit) ขนาด 15 ลูกบาศก์เมตร ซึ่งสามารถกักเก็บน้ำได้ประมาณ 1 วัน และบ่อตรวจสอบคุณภาพน้ำทิ้ง Inspection Pit ขนาด 2.85 ลูกบาศก์เมตร ก่อนส่งน้ำเสียเข้าสู่ท่อรวบรวมน้ำเสียของนิคมอุตสาหกรรมอมตะซิตี้ ชลบุรี ไปบำบัดยังระบบบำบัดน้ำเสียส่วนกลางต่อไป</li> <li>กรณีผลการตรวจวัดคุณภาพน้ำเสียของโครงการที่บ่อ Inspection Pit มีค่าไม่เป็นไปตามเกณฑ์ที่นิคมอุตสาหกรรมอมตะซิตี้ ชลบุรี กำหนดให้ ส่งกำจัดยังหน่วยงานที่ได้รับอนุญาตจากกรมโรงงานอุตสาหกรรม</li> </ul>	<ul style="list-style-type: none"> <li>ภายในพื้นที่โครงการ</li> </ul>	<ul style="list-style-type: none"> <li>น้ำระบายทิ้งจาก WP1 (อาคารสำนักงาน) จะส่งไปบำบัดยังถังบำบัดน้ำเสียเบื้องต้นชนิดเติมอากาศ น้ำที่ผ่านการบำบัดและมีค่าอยู่ในเกณฑ์ที่นิคมฯกำหนด จะถูกรวบรวมเข้าบ่อพักน้ำทิ้งสุดท้าย (Holding pit) ก่อนส่งไปยังบ่อตรวจสอบคุณภาพน้ำทิ้ง Inspection Pit โดยบ่อตรวจสอบดังกล่าวจะมีการตรวจสอบคุณภาพน้ำเสียเป็นประจำ เดือนละ 1 ครั้ง ซึ่งผลการตรวจวัด ระหว่างเดือนมกราคม-มิถุนายน 2564 พบว่า ส่วนใหญ่มีค่าอยู่ในเกณฑ์มาตรฐานของนิคมอุตสาหกรรมอมตะซิตี้ ชลบุรี ยกเว้นปริมาณ Oil &amp; Grease ในเดือนเมษายน 2564 มีค่าเกินเกณฑ์มาตรฐาน โดยโครงการได้ดำเนินการแก้ไขเป็นที่เรียบร้อยแล้ว</li> <li>โครงการมีการตรวจสอบคุณภาพน้ำเสีย บริเวณ Inspection Pit เป็นประจำเดือนละ 1 ครั้ง ผลการตรวจวัดระหว่างเดือนมกราคม-มิถุนายน 2564 พบว่า ส่วนใหญ่มีค่าอยู่ในเกณฑ์มาตรฐานของนิคมอุตสาหกรรมอมตะซิตี้ ชลบุรี ยกเว้นปริมาณ Oil &amp; Grease ในเดือนเมษายน 2564 มีค่าเกินเกณฑ์มาตรฐาน โดยโครงการได้ดำเนินการแก้ไขเป็นที่เรียบร้อยแล้ว</li> </ul>	<ul style="list-style-type: none"> <li>-</li> <li>-</li> </ul>	<ul style="list-style-type: none"> <li>- รูปที่ 4 Inspection Pit</li> <li>- รูปที่ 4 Inspection Pit</li> </ul>

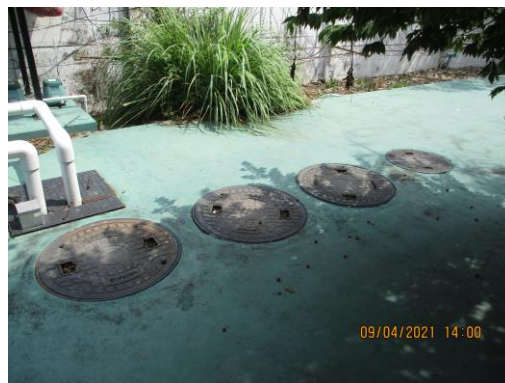
มาตรการป้องกันและแก้ไขผลกระทบสิ่งแวดล้อม	สถานที่ดำเนินการ	ผลการปฏิบัติตามมาตรการฯ	ปัญหา อุปสรรคที่ไม่สามารถปฏิบัติตามมาตรการและแนวทางแก้ไข	หลักฐานและเอกสารประกอบ
<b>3. คุณภาพน้ำ (ต่อ)</b> - กำหนดให้จัดการน้ำเสียที่เกิดขึ้นจากโครงการดังนี้ • น้ำเสียจากกิจกรรมการใช้น้ำของพนักงาน ประมาณ 13.44 ลูกบาศก์เมตร/วัน โดยแบ่งเป็นน้ำเสียจากโรงอาหารและห้องอาบน้ำ ประมาณ 5.04 ลูกบาศก์เมตร/วัน จะผ่านบ่อดักไขมัน ขนาด 6 ลูกบาศก์เมตร ก่อนระบายไปยัง Sump pit (WP1) ขนาด 9.35 ลูกบาศก์เมตร รวมกับน้ำเสียจากอาคารสำนักงาน ประมาณ 8.4 ลูกบาศก์เมตร/วัน	- ภายในพื้นที่โครงการ	- โครงการมีการจัดการน้ำเสียที่เกิดขึ้นภายในโครงการ โดยน้ำเสียจากกิจกรรมการใช้น้ำของพนักงาน น้ำเสียจากโรงอาหารและห้องอาบน้ำจะผ่านบ่อดักไขมัน ขนาด 6 ลูกบาศก์เมตร รวมกับน้ำเสียจากอาคารสำนักงานก่อนระบายไปยัง Sump pit (WP1)	-	- รูปที่ 5 Sump Pit - รูปที่ 6 บ่อดักไขมัน

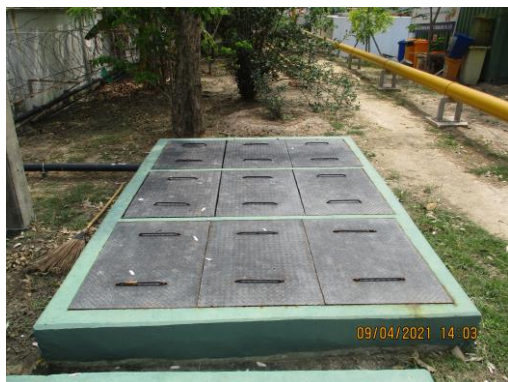
รูปที่ 6 บ่อดักไขมัน

- ดักคราบน้ำมันจากบ่อดักไขมันไปกำจัดอย่างสม่ำเสมอ	- บ่อดักคราบน้ำมัน	- โครงการดำเนินการทำความสะอาดบ่อดักไขมันและกำจัดคราบน้ำมันอย่างสม่ำเสมอ โดยบริษัทที่ได้รับอนุญาตจากหน่วยงานท้องถิ่น ความถี่ทุก ๆ 3 เดือน	-	-

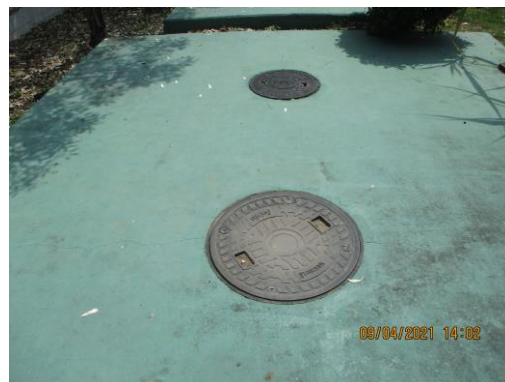
รูปที่ 7 Oil Separator

มาตรการป้องกันและแก้ไขผลกระทบสิ่งแวดล้อม	สถานที่ดำเนินการ	ผลการปฏิบัติตามมาตรการฯ	ปัญหา อุปสรรคที่ไม่สามารถปฏิบัติตามมาตรการและแนวทางแก้ไข	หลักฐานและเอกสารประกอบ
<b>3. คุณภาพน้ำ (ต่อ)</b> <ul style="list-style-type: none"> <li>น้ำเสียจากกระบวนการผลิต ประมาณ 1.3 ลูกบาศก์เมตร/วัน แบ่งเป็นน้ำระบายทิ้งจากหอหล่อเย็น (Cooling tower) ประมาณ 1.0 ลูกบาศก์เมตร/วัน และชุดบำบัดตะกอน 0.3 ลูกบาศก์เมตร/วัน จะทำการดักน้ำมันเบื้องต้นใน Oil separator ขนาด 5 ลูกบาศก์เมตร หลังจากนั้นจึงระบายเข้าสู่บ่อพักน้ำทิ้งสุดท้าย (Holding pit) ขนาด 15 ลูกบาศก์เมตร</li> </ul>	- ภายในพื้นที่โครงการ	- สำหรับน้ำเสียจากกระบวนการผลิต ได้แก่ น้ำระบายทิ้งจากหอหล่อเย็น (Cooling tower) และชุดบำบัดตะกอน จะทำการดักน้ำมันเบื้องต้นใน Oil separator ขนาด 5 ลูกบาศก์เมตร และระบายเข้าสู่บ่อพักน้ำทิ้งสุดท้าย (Holding pit) ขนาด 15 ลูกบาศก์เมตร	-	<ul style="list-style-type: none"> <li>รูปที่ 7 Oil Separator</li> <li>รูปที่ 8 Holding Pit</li> </ul>

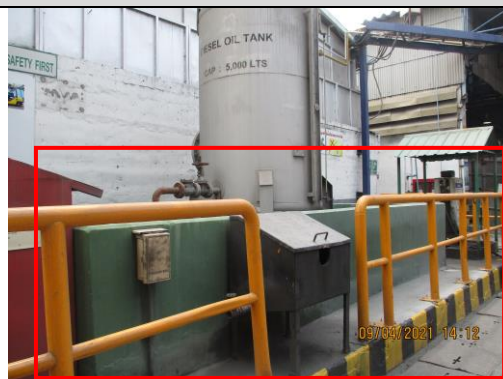
มาตรการป้องกันและแก้ไขผลกระทบสิ่งแวดล้อม	สถานที่ดำเนินการ	ผลการปฏิบัติตามมาตรการฯ	ปัญหา อุปสรรคที่ไม่สามารถปฏิบัติตามมาตรการและแนวทางแก้ไข	หลักฐานและเอกสารประกอบ
<b>3. คุณภาพน้ำ (ต่อ)</b> - น้ำเสียจากการปนเปื้อนน้ำมันจากบริเวณลานวางถังน้ำมันดีเซลจะถูกระบายลงสู่บ่อดักตะกอน 2 ซึ่งมีขนาดความจุ 30 ลูกบาศก์เมตร ก่อนปล่อยลงสู่รางระบายน้ำส่วนกลางของการนิคมอุตสาหกรรมอมตะซิตี้ ชลบุรี	- ภายในพื้นที่โครงการ	- น้ำเสียจากการปนเปื้อนน้ำมันจากบริเวณลานวางถังน้ำมันดีเซลจะถูกระบายลงสู่บ่อดักตะกอน 2 ความจุ 30 ลูกบาศก์เมตร ก่อนปล่อยลงสู่รางระบายน้ำส่วนกลางของการนิคมอุตสาหกรรมอมตะซิตี้ ชลบุรี	-	- รูปที่ 9 ลานวางถังน้ำมันดีเซล - รูปที่ 10 บ่อดักตะกอน 2

- รวมน้ำฝนที่อาจมีการปนเปื้อนน้ำมันจากบริเวณ ถังเก็บน้ำมันเข้าสู่บ่อตกตะกอน 2 ก่อนระบายออกสู่ ระบบรวมน้ำเสียของนิคมอุตสาหกรรมอมตะซิตี้ ชลบุรี ต่อไป	- ระบบ รว ม รว ม น้ำ ปนเปื้อนน้ำมัน	- น้ำฝนที่มีการปนเปื้อนน้ำมันบริเวณถังเก็บน้ำมัน จะถูก รวมน้ำเข้าสู่บ่อตกตะกอน 2 ก่อนระบายออกสู่ระบบ รวมน้ำเสียของนิคมอุตสาหกรรมอมตะซิตี้ ชลบุรี	-	- รูปที่ 9 ลานวาง ถังน้ำมันดีเซล - รูปที่ 10 บ่อ ตกตะกอน 2

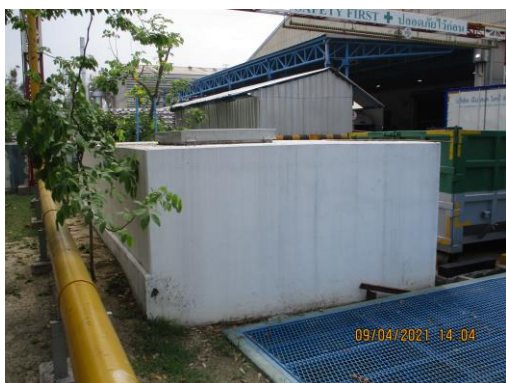
- รวบรวมน้ำฝนที่อาจมีการปนเปื้อนน้ำมันที่ตกในพื้นที่ส่วนที่ 2 โดยครอบคลุมพื้นที่ลานเก็บวัตถุดิบ A (Material yard A) มีขนาดพื้นที่ปนเปื้อนประมาณ 450 ตารางเมตร จะถูกระบายลงสู่บ่อดักตะกอน 2 ซึ่งมีขนาดความจุ 30 ลูกบาศก์เมตร ก่อนปล่อยลงสู่รางระบายน้ำส่วนกลางของนิคมอุตสาหกรรมอมตะซิตี้ ชลบุรี	- ระบบระบายน้ำฝน ของโครงการ	- น้ำฝนที่มีการปนเปื้อนน้ำมันที่ตกในพื้นที่ส่วนที่ 2 ครอบคลุมพื้นที่ลานเก็บวัตถุดิบ A (Material yard A) มีขนาดพื้นที่ปนเปื้อนประมาณ 450 ตารางเมตร จะถูกรวบรวมและระบายลงสู่บ่อดักตะกอน 2 ซึ่งมีขนาดความจุ 30 ลูกบาศก์เมตร ก่อนปล่อยลงสู่รางระบายน้ำส่วนกลางของนิคมอุตสาหกรรมอมตะซิตี้ ชลบุรี	-	- รูปที่ 10 บ่อดักตะกอน 2

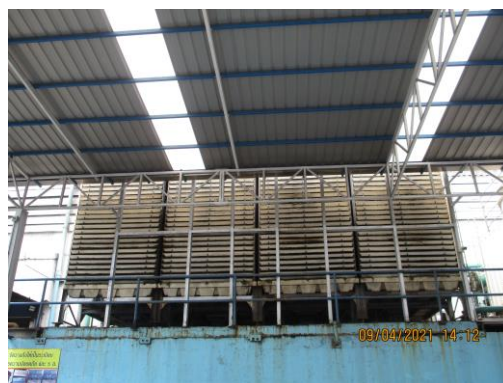
- ตรวจสอบประสิทธิภาพของหอระบายความร้อน (Cooling Tower) ให้มีประสิทธิภาพดีอยู่เสมอ	- หอระบายความร้อน	- โครงการมีการตรวจสอบและซ่อมบำรุงอุปกรณ์และเครื่องจักรตามแผนงานการซ่อมบำรุงอุปกรณ์เครื่องจักรประจำปี 2564 รวมทั้งมีการตรวจสอบประสิทธิภาพของหอระบายความร้อน ให้มีประสิทธิภาพดีอยู่เสมอ โดยในระหว่างเดือนมกราคม-มิถุนายน 2564 พบว่า หอระบายความร้อนอยู่ในสภาพปกติและมีประสิทธิภาพการทำงานดี	-	- รูปที่ 11 หอระบายความร้อน (Cooling Tower) - ภาพผนวก 3ข

- จัดเจ้าหน้าที่รับผิดชอบดูแลการทำงาน และตรวจสอบซ่อมบำรุงระบบน้ำหล่อเย็นโดยตรง เพื่อให้สามารถทำงานได้มีประสิทธิภาพตลอดเวลา	- ระบบน้ำหล่อเย็น	- โครงการมีเจ้าหน้าที่คอยดูแลรักษาและซ่อมแซมตรวจสอบระบบหล่อเย็นเป็นประจำ ตลอดจนมีการจัดเจ้าหน้าที่ทำความสะอาดระบบน้ำหล่อเย็น เพื่อให้ทำงานอย่างมีประสิทธิภาพ	-	- รูปที่ 11 หอระบายความร้อน (Cooling Tower)

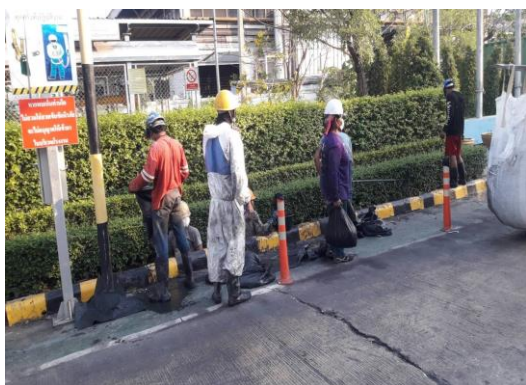
รูปที่ 12 การทำความสะอาดรางระบายน้ำ

มาตรการป้องกันและแก้ไขผลกระทบสิ่งแวดล้อม	สถานที่ดำเนินการ	ผลการปฏิบัติตามมาตรการฯ	ปัญหา อุปสรรค ที่ไม่สามารถ ปฏิบัติตาม มาตรการและ แนวทางแก้ไข	หลักฐานและ เอกสารประกอบ
<b>3. คุณภาพน้ำ (ต่อ)</b> - คู่มือระบายน้ำเสียของโครงการให้อยู่ในสภาพสมบูรณ์ อยู่เสมอไม่รั่วซึม	- ท่อระบายน้ำเสีย ของโรงงาน	- ระหว่างเดือนมกราคม-มิถุนายน 2564 ท่อระบายน้ำ เสียของโครงการอยู่ในสภาพที่สมบูรณ์และไม่มีการ รั่วซึม โดยโครงการมีการจัดเจ้าหน้าที่รับผิดชอบดูแล ตรวจสอบสภาพท่อระบายน้ำเป็นประจำ ทั้งท่อระบาย น้ำเสีย และน้ำฝน ตลอดจนมีการดูแลและทำการลอก ท่อ เพื่อให้มีประสิทธิภาพในการระบายน้ำได้ดี ซึ่งดำเนินการด้วยความถี่ 1 ครั้ง/ปี โดยดำเนินการครั้ง ล่าสุดเมื่อเดือนเมษายน 2563	-	- รูปที่ 12 การทำ ความสะอาดราง ระบายน้ำ

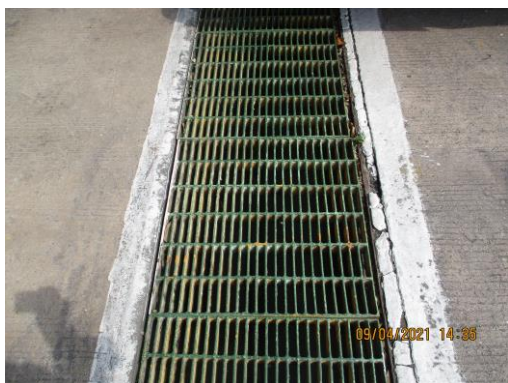
มาตรการป้องกันและแก้ไขผลกระทบสิ่งแวดล้อม	สถานที่ดำเนินการ	ผลการปฏิบัติตามมาตรการฯ	ปัญหา อุปสรรคที่ไม่สามารถปฏิบัติตามมาตรการและแนวทางแก้ไข	หลักฐานและเอกสารประกอบ
<b>4. การระบายน้ำและการป้องกันน้ำท่วม</b> - จัดให้มีรางระบายน้ำฝรอบพื้นที่โครงการ และระบายลงรางระบายน้ำฝนของนิคมอุตสาหกรรมอมตะซิตี้ ชลบุรี	- ระบบระบายน้ำฝน ของโครงการ	- โครงการมีการจัดสร้างรางระบายน้ำฝรอบพื้นที่โครงการโดยแยกออกจากรางระบายน้ำเสียอย่างชัดเจน และรวบรวมน้ำฝดังกล่าวลงสู่รางระบายน้ำฝนของนิคมอุตสาหกรรมอมตะซิตี้ ชลบุรี	-	- รูปที่ 13 รางระบายน้ำฝน

- สร้างระบบระบายน้ำฝนและน้ำเสียแยกกัน และดูแล ไม่ให้น้ำเสียปนเปื้อนในรางระบายน้ำฝน	- ระบบระบายน้ำฝน และท่อระบายน้ำเสีย ของโครงการ	- โครงการมีการสร้างระบบระบายน้ำฝนแยกออกจากระบบ ระบายน้ำเสียอย่างชัดเจน และมีเจ้าหน้าที่ตรวจสอบและ เผื่อระวังไม่ให้มีการปนเปื้อนน้ำเสียลงสู่รางระบายน้ำฝน	-	- รูปที่ 13 ราง ระบายน้ำฝน - ภาคผนวก 5ข

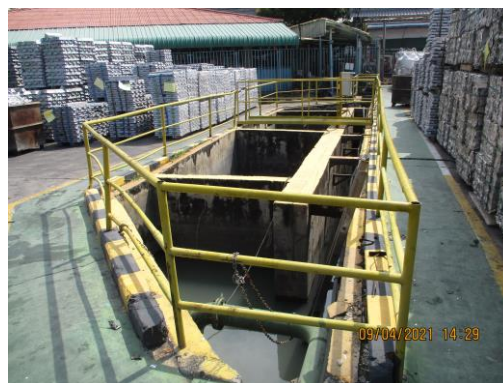
รูปที่ 14 บ่อตกตะกอน 1

- รวบรวมน้ำฝนที่อาจมีการปนเปื้อนน้ำมันที่ตกในพื้นที่ส่วนที่ 1 โดยครอบคลุมพื้นที่ลานเก็บวัตถุดิบ B (Material yard B) พื้นที่ Stock yard 8 (ลาน G) พื้นที่ Stock yard 5 และพื้นที่ Stock yard 7 มีขนาดพื้นที่ปนเปื้อนประมาณ 2,001 ตารางเมตร ปริมาณน้ำฝนปนเปื้อนของพื้นที่ส่วนที่ 1 ประมาณ 24.12 ลูกบาศก์เมตร/15 นาทีแรก จะถูกระบายลงสู่บ่อดักตะกอน 1 ซึ่งมีขนาดความจุ 40 ลูกบาศก์เมตร ก่อนปล่อยลงสู่รางระบายน้ำส่วนกลางของนิคมอุตสาหกรรมอมตะซิตี้ ชลบุรี	- ระบบระบายน้ำฝน ของโครงการ	- น้ำฝนที่มีการปนเปื้อนน้ำมันที่ตกในพื้นที่ส่วนที่ 1 โดยครอบคลุมพื้นที่ลานเก็บวัตถุดิบ B (Material yard B) พื้นที่ Stock yard 8 (ลาน G) พื้นที่ Stock yard 5 และพื้นที่ Stock yard 7 มีขนาดพื้นที่ปนเปื้อนประมาณ 2,001 ตารางเมตร จะถูกรวบรวมและระบายลงสู่บ่อดักตะกอน 1 ความจุ 40 ลูกบาศก์เมตร ก่อนปล่อยลงสู่รางระบายน้ำส่วนกลางของนิคมอุตสาหกรรมอมตะซิตี้ ชลบุรี	-	- รูปที่ 14 บ่อดักตะกอน 1

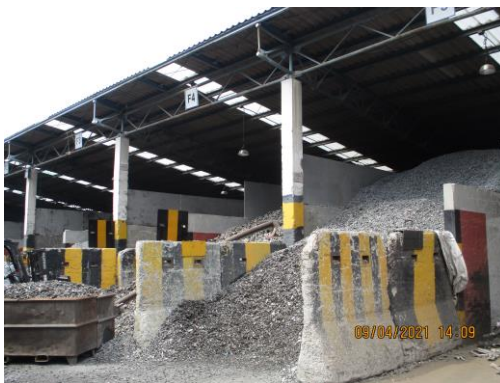
รูปที่ 15 อาคารจัดเก็บขี้กิ้ง

- จัดให้มีอาคารที่มีหลังคาคลุม เพื่อใช้เก็บขี้กิ้ง อะลูมิเนียม	- อาคารเก็บขี้กิ้ง	- โครงการจัดเก็บขี้กิ้งอะลูมิเนียมภายในอาคารที่มีหลังคา คลุม	-	- รูปที่ 15 อาคาร จัดเก็บขี้กิ้ง
