3. ผลการปฏิบัติตามมาตรการฯ

3.1 ผลการปฏิบัติตามมาตรการป้องกันและแก้ไขผลกระทบสิ่งแวดล้อม

การดำเนินการตามมาตรการป้องกันและแก้ไขผลกระทบสิ่งแวดล้อม ระยะก่อสร้าง ระหว่างเดือนมกราคม-มิถุนายน พ.ศ. 2563 มีรายละเอียดผลการปฏิบัติตามมาตรการฯ ที่กำหนดในรายงานการประเมินผลกระทบสิ่งแวดล้อม แสดงดังตารางที่ 1

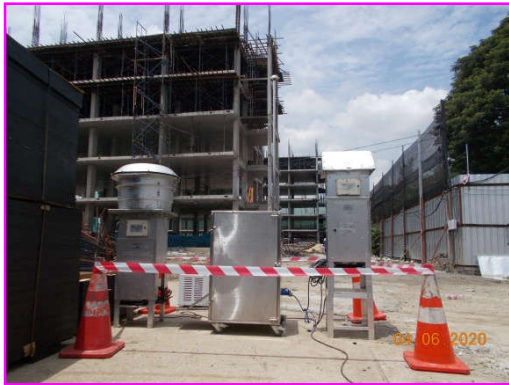
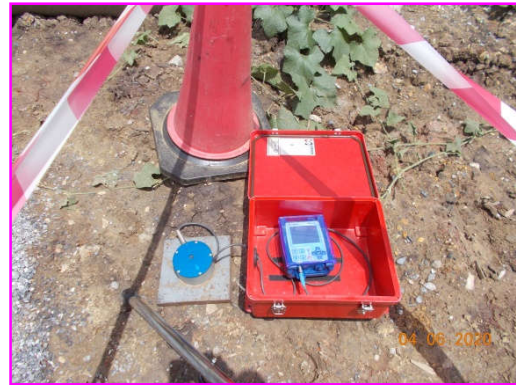
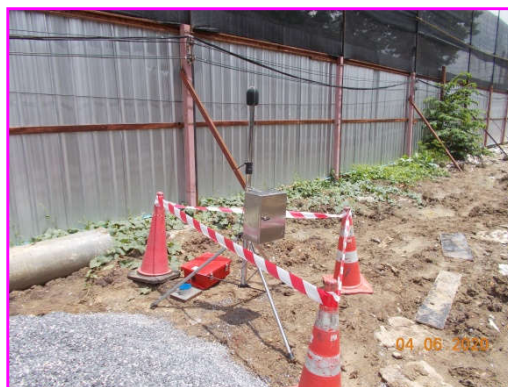
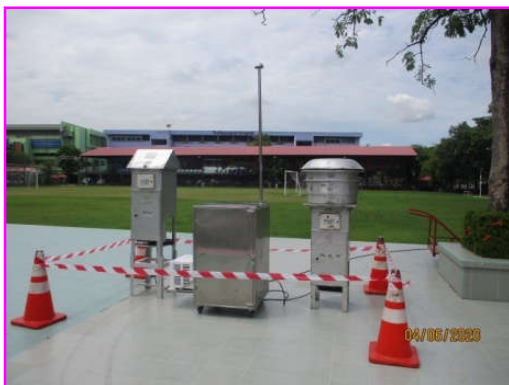
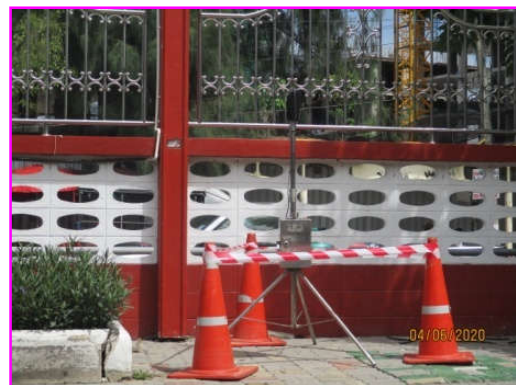
ตรวจวัดคุณภาพอากาศ

ความสั่นสะเทือน

ตรวจวัดเสียง

ก. พื้นที่ก่อสร้างภายในโครงการ

ข. บริเวณโรงเรียนเบญจมราชานุสรณ์

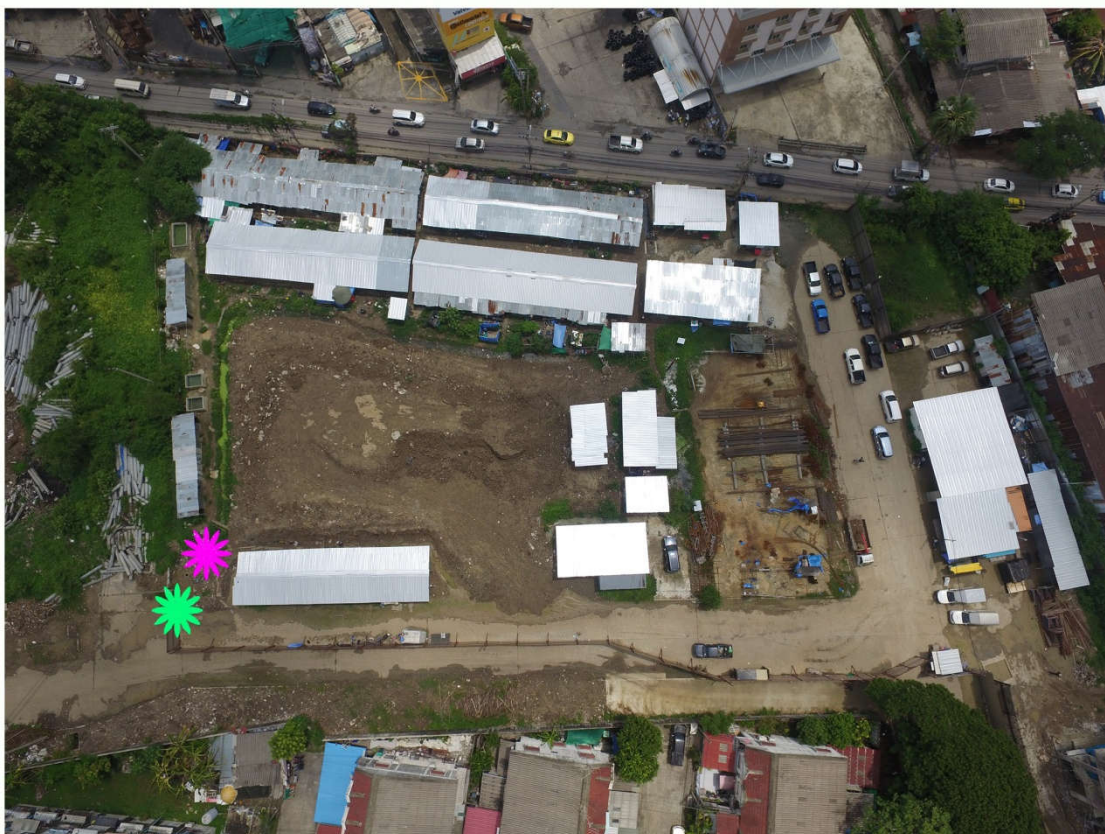
รูปที่ 9 จุดเก็บตัวอย่างคุณภาพน้ำ

จุดเก็บตัวอย่างคุณภาพน้ำจากระบบบำบัดน้ำเสีย

จุดเก็บตัวอย่างคุณภาพน้ำบริเวณบ่อกักก่อนระบายออกสู่สาธารณะ

สำหรับการดำเนินการ ระหว่างเดือนมกราคม-มิถุนายน พ.ศ. 2563 ได้ดำเนินการเก็บตัวอย่างคุณภาพน้ำเสียก่อนเข้าและหลังผ่านระบบบำบัดน้ำเสีย และบ่อกักสุดท้ายก่อนระบายออกเป็นประจำทุกเดือน (รูปที่ 9 และภาพที่ 3) โดยมีรายละเอียดผลการตรวจวิเคราะห์ดังนี้
