3. ผลการปฏิบัติตามมาตรการฯ

3.1 ผลการปฏิบัติตามมาตรการป้องกันและแก้ไขผลกระทบสิ่งแวดล้อม

การดำเนินการตามมาตรการป้องกันและแก้ไขผลกระทบสิ่งแวดล้อม ระยะก่อสร้าง ระหว่างเดือนกรกฎาคม-ธันวาคม พ.ศ. 2563 มีรายละเอียดผลการปฏิบัติตามมาตรการฯ ที่กำหนดในรายงานการประเมินผลกระทบสิ่งแวดล้อม แสดงดังตารางที่ 1

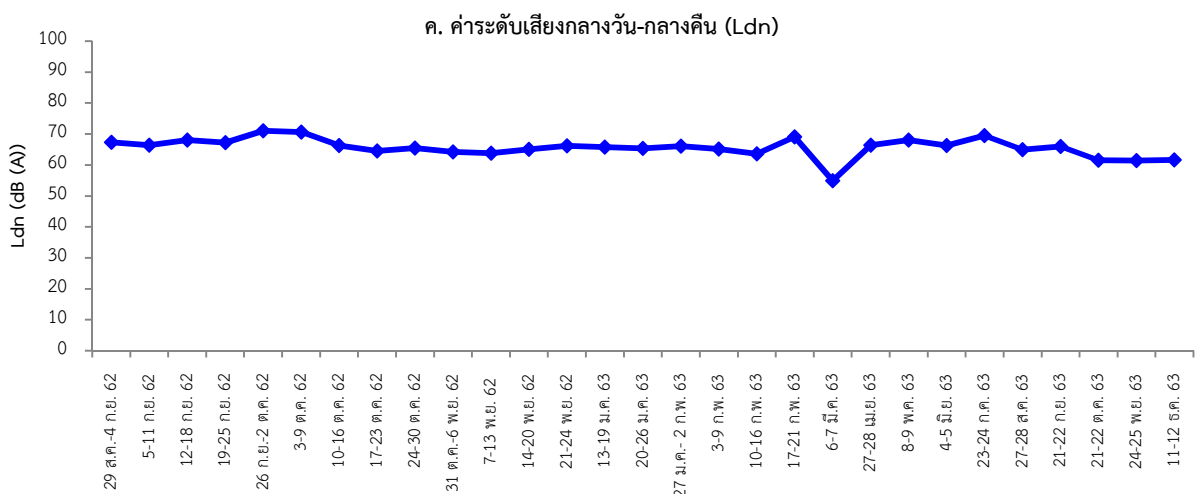
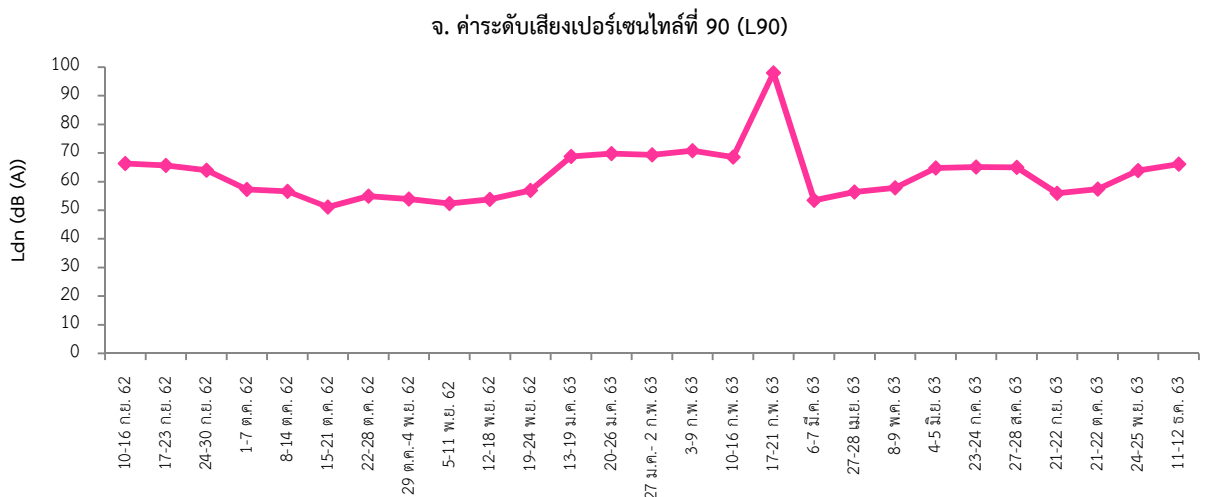
รูปที่ 7 เปรียบเทียบผลการตรวจวัดระดับเสียง

<div>ตารางที่ 9</div> <div>เปรียบเทียบผลการตรวจวัดระดับเสียง บริเวณพื้นที่ก่อสร้าง</div>						
วันที่ตรวจวัด	ผลการตรวจวัดระดับเสียง (เดซิเบล (เอ))					
	L _{eq} 24 hr	L _{eq} 8 hr	L _{dn}	L _{max}	L90	เสียงรบกวน
ระยะเสาเข็มและฐานราก						
29 ส.ค.-4 ก.ย. 62	62.1	64.2	67.3	103.6	58.8-73.8	3.7-24.9
5-11 ก.ย. 62	60.8	61.8	66.4	91.3	60.3-65.3	0.0-12.2
12-18 ก.ย. 62	62.4	63.2	68.0	104.6	64.3-72.8	0.0-20.2
19-25 ก.ย. 62	62.8	65.2	67.2	92.4	61.4-73.5	0.0-23.9
26 ก.ย.-2 ต.ค. 62	72.9	74.2	71.0	98.9	61.6-76.7	6.7-29.0
3-9 ต.ค. 62	69.7	74.2	70.6	103.7	65.3-72.8	16.3-26.5
10-16 ต.ค. 62	63.1	66.3	66.3	99.7	62.2-70.1	1.2-9.6
17-23 ต.ค. 62	61.6	64.7	64.5	92.1	60.0-68.0	7.9-8.9
24-30 ต.ค. 62	61.7	64.7	65.4	96.4	62.4-65.3	6.5-9.5
31 ต.ค.-6 พ.ย. 62	60.9	64.0	64.2	92.9	60.0-67.8	3.8-12.0
7-13 พ.ย. 62	60.2	62.5	63.8	94.7	57.0-65.9	1.4-9.9
14-20 พ.ย. 62	62.2	65.5	65.0	91.6	56.4-68.6	2.1-11.9
21-24 พ.ย. 62	63.6	67.2	66.2	94.4	58.5-69.2	1.0-17.0

27 ม.ค. – 2 ก.พ. 63	68.9	69.4	73.2	103.1	65.8-69.3	3.0-9.8
3-9 ก.พ. 63	69.1	69.8	73.5	105.6	62.9-70.8	6.2-9.9
10-16 ก.พ. 63	68.1	69.4	73.3	105.6	64.5-68.6	4.9-11.2
17-21 ก.พ. 63	68.8	70.0	73.5	99.9	65.8-97.9	4.8-9.3
ระยะหลังงานฐานราก						
6-7 มี.ค. 63	57.9	59.7	62.4	90.8	53.5	7.8
27-28 เม.ย. 63	57.8	59.9	60.7	85.9	56.4	8.1
8-9 พ.ค. 63	59.7	61.7	62.6	94.6	57.8	5.6
4-5 มิ.ย. 63	61.3	63.9	65.3	99.5	64.7	9.6
23-24 ก.ค. 63	65.4	65.6	92.6	96.5	65.1	4.8
27-28 ส.ค. 63	62.2	65.0	99.6	64.4	65.0	5.1
21-22 ก.ย. 63	54.9	56.4	99.4	59.2	55.9	6.7
21-22 ต.ค. 63	55.2	56.7	59.9	90.1	57.4	-
24-25 พ.ย. 63	56.1	57.7	61.3	85.6	63.8	4.5
11-12 ธ.ค. 63	57.2	58.8	61.0	88.5	66.1	4.4
มาตรฐาน	70¹	85²	-	115¹	-	10³

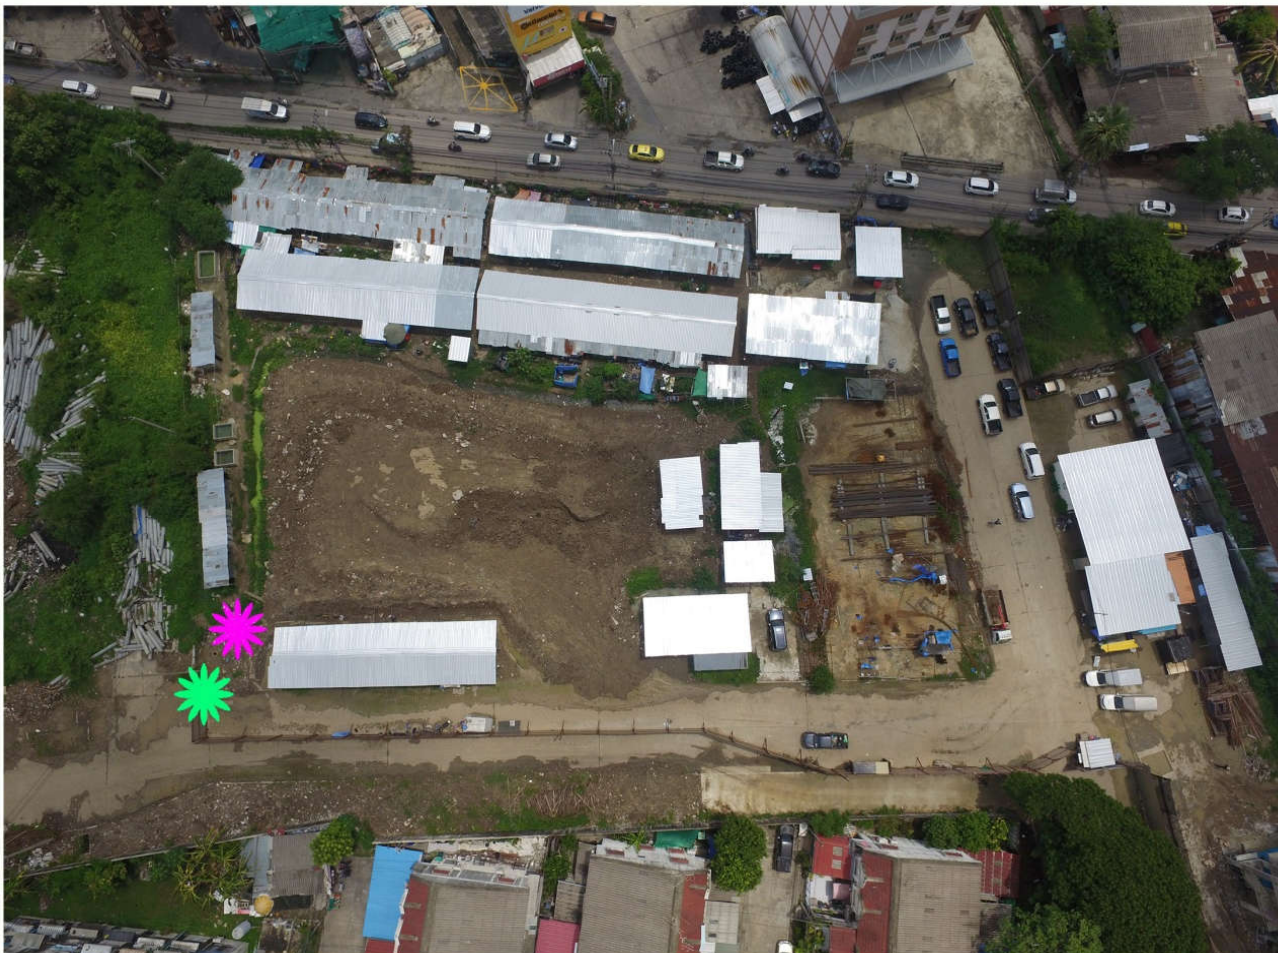
จุดเก็บตัวอย่างคุณภาพน้ำจากระบบบำบัดน้ำเสีย
