### 3. ผลการปฏิบัติตามมาตรการฯ

#### 3.1 ผลการปฏิบัติตามมาตรการป้องกันและแก้ไขผลกระทบสิ่งแวดล้อม

การดำเนินการตามมาตรการป้องกันและแก้ไขผลกระทบสิ่งแวดล้อม ระยะก่อสร้าง ระหว่างเดือนมกราคม-มิถุนายน พ.ศ. 2564 มีรายละเอียดผลการปฏิบัติตามมาตรการฯ ที่กำหนดในรายงานการประเมินผลกระทบสิ่งแวดล้อม แสดงดังตารางที่ 1

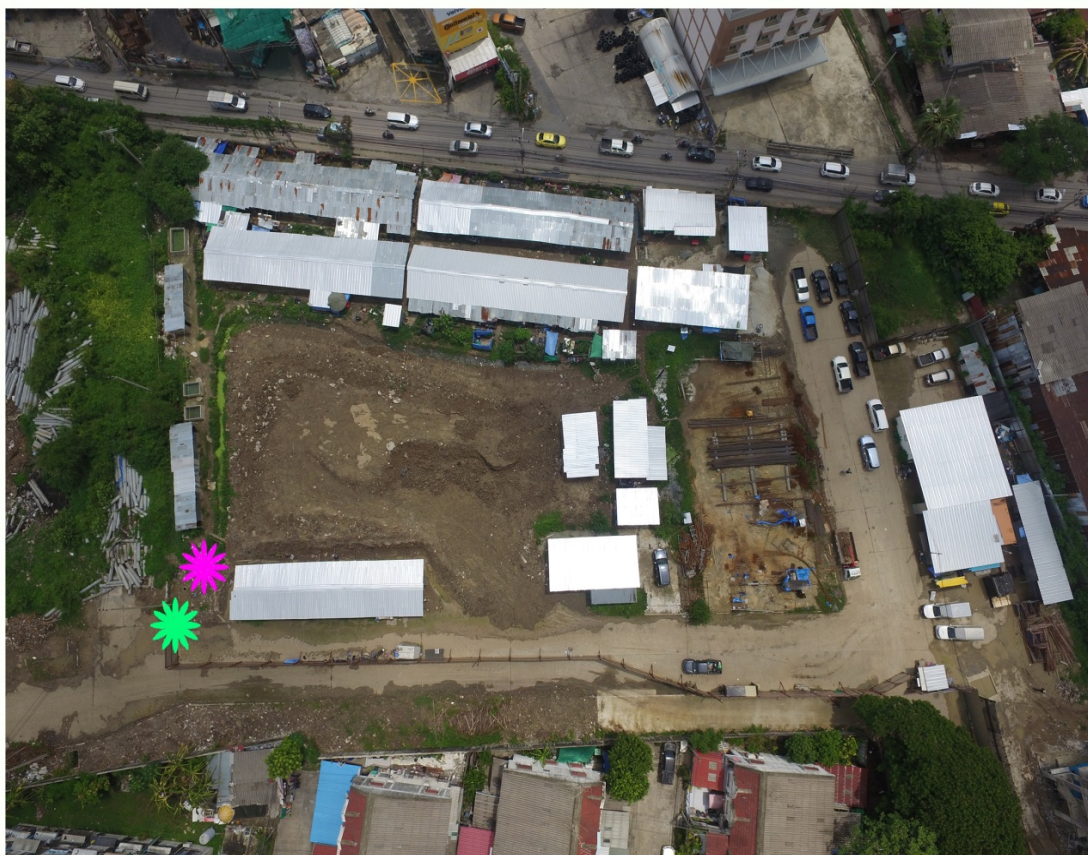
✿ จุดเก็บตัวอย่างคุณภาพน้ำจากระบบบำบัดน้ำเสีย

✿ จุดเก็บตัวอย่างคุณภาพน้ำบริเวณบ่อกักก่อนระบายออกสู่สาธารณะ
