บทที่ 2 ผลการดำเนินการตามมาตรการป้องกัน

และลดผลกระทบสิ่งแวดล้อม

2.1 การปฏิบัติตามเงื่อนไขสิ่งแวดล้อม

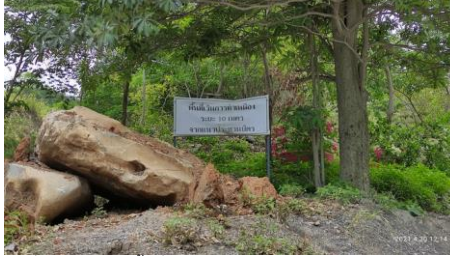
เงื่อนไขตามมาตรการฯ	ผลการปฏิบัติตามมาตรการ	ปัญหาและอุปสรรคในการปฏิบัติตามมาตรการ	รูปประกอบ
<p>1. ให้เว้นพื้นที่การทำเหมืองห่างจากแนวเขตโดยรอบของประทานบัตรที่ร่วมแผนผังโครงการทำเหมืองเดียวกัน เป็นระยะ 10 เมตร และเว้นพื้นที่จากแนวห้วยสามย่างทั้งสองด้าน เป็นระยะ 50 เมตร พร้อมจัดทำหลักแนวเขตแสดงพื้นที่ไม่ทำเหมืองให้ชัดเจน</p>	<p>- ทางโครงการทำการเว้นพื้นที่การทำเหมืองเป็นระยะ 10 เมตรจากแนวเขตประทานบัตรที่ 25970/15996 และเว้นระยะ 50 เมตรจากห้วยสามย่างทั้ง 2 ด้าน โดยมีการทำหลักเขตแนวเว้นการทำเหมืองไว้ชัดเจน</p>	<p>-ไม่มี</p>	<div data-bbox="1597 395 2045 651">

<p>รูปที่ 2-1 แนวเขตพื้นที่การทำเหมืองเป็นระยะ 10 เมตรจากแนวเขตประทานบัตรที่ 25970/15996</p> </div> <div data-bbox="1597 719 2045 975">

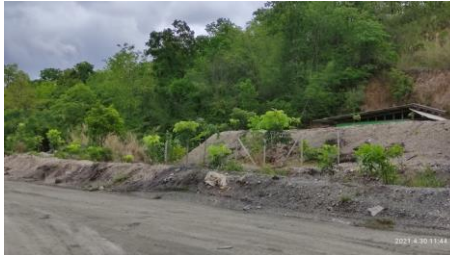
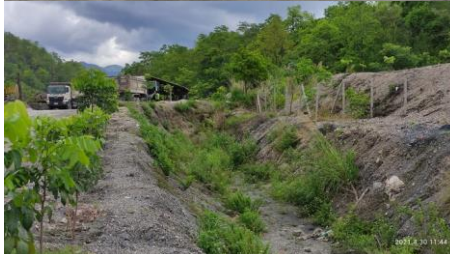
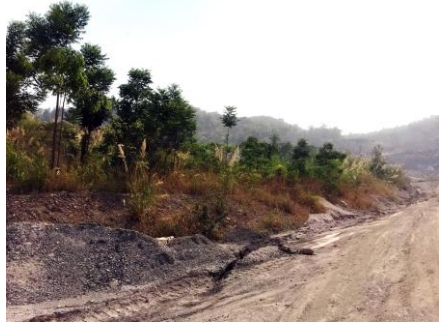
<p>รูปที่ 2-2 แนวเว้นระยะ 50 เมตรจากห้วยสามย่างทั้ง 2 ด้าน</p> </div>

<p>รูปที่ 2-2 (ต่อ)</p>
<p>2. ทำการเปิดหน้าเหมืองให้มีทิศทางและลำดับขั้นตอน ตลอดจนขอบเขตพื้นที่ทำเหมืองตามแผนผังโครงการทำเหมืองโดยเคร่งครัด เปิดหน้าเหมืองในลักษณะชั้นบันได มีความสูงของชั้นบันไดไม่เกิน 10 เมตร ความกว้างของชั้นบันไดไม่น้อยกว่า 10 เมตร และควบคุมความลาดชันของหน้าเหมืองโดยรวมไม่เกิน 45 องศา</p>	<p>-ทางโครงการมีวิศวกรควบคุมและกำกับการดูแลโดยทำเหมืองตามแผนผังโครงการทำเหมืองอย่างเคร่งครัดและเปิดหน้าเหมืองในลักษณะชั้นบันได มีความสูงของชั้นบันไดไม่เกิน 10 เมตร ความกว้างของชั้นบันไดไม่น้อยกว่า 10 เมตร และควบคุมความลาดชันของหน้าเหมืองโดยรวมไม่เกิน 45 องศา</p>	<p>- ไม่มี</p>	  <p>รูปที่ 2-3 หน้าเหมืองของโครงการ</p>

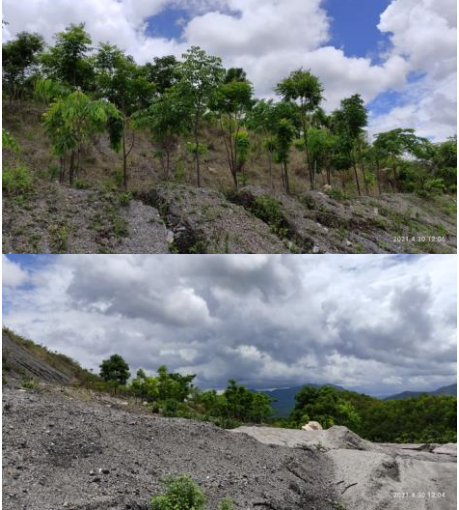
เงื่อนไขตามมาตรการฯ	ผลการปฏิบัติตามมาตรการ	ปัญหาและอุปสรรคในการปฏิบัติ ตามมาตรการ	รูปประกอบ
5. จัดให้มีพื้นที่เก็บกองเปลือกดิน เศษหินและมูลทราย ตามที่กำหนดในแผนผังโครงการทำเหมือง บริเวณ ศ1 ในเขตประทานบัตรที่ 25970/15996 ขนาดเนื้อที่ประมาณ 21.5 ไร่ และ ศ2 ในเขตประทานบัตรที่ 25856/14715 ขนาดเนื้อที่ประมาณ 23.4 ไร่ การเก็บกองแต่ละชั้นสูงประมาณ 5 เมตร จำนวน 2 ชั้น ความลาดชันแต่ละชั้นประมาณ 45 องศา และความลาดชันรวมประมาณ 30 องศา	-มีการเตรียมพื้นที่เก็บกองเปลือกดิน เศษหินและมูลทราย ไว้ 2 ตำแหน่งบริเวณ ศ1 และ ศ2 ในพื้นที่ประทานบัตรที่ 25970/15996 และ 25856/14715 ตามลำดับ -เปลือกดินส่วนใหญ่มีการนำไปปรับแต่งคันทำนบดิน คุระบายน้ำ ปรับพื้นที่เพื่อปลูกต้นไม้ และปรับแต่งถนนในโครงการ	-ไม่มี

<p>รูปที่ 2-7 พื้นที่เก็บกองเปลือกดินของโครงการ</p>

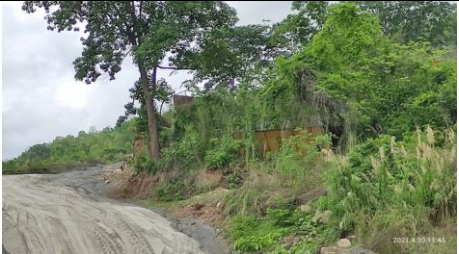
6. ให้สร้างคันทำนบดินอัดแน่น ขนาดฐานกว้าง 3 เมตร ความสูง 1 เมตร สันบนกว้าง 1 เมตร ร่วมกับคุระบายน้ำ ขนาดความกว้าง 1.5 เมตร ความลึก 1 เมตร พร้อมทั้งปลูกพืชคลุมดินและต้นไม้ท้องถิ่นหรือไม้ยืนต้นโตเร็วบนคันทำนบดิน เพื่อป้องกันพังทลายและบดบังทัศนียภาพพื้นที่ที่ใช้ทำเหมือง	-จากการสำรวจพบว่ามีการสร้างคันทำนบดินโดยรอบพื้นที่โครงการมีขนาดฐานกว้าง 3 เมตร ความสูง 1 เมตร สันบนกว้าง 1 เมตร ร่วมกับคุระบายน้ำ ขนาดความกว้าง 1.5 เมตร ความลึก 1 เมตร และมีการปลูกพืชคลุมดิน ไม้ยืนต้นโตเร็ว	-ไม่มี

<p>รูปที่ 2-8 ตัวอย่างคันดินในโครงการที่มีการปลูกพืชคลุมดิน และไม้ยืนต้นโตเร็ว</p>

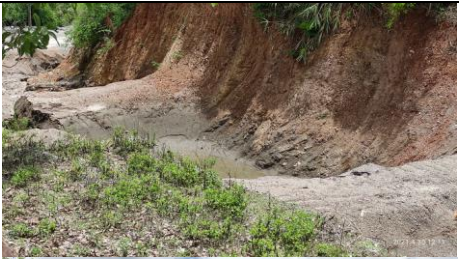
เงื่อนไขตามมาตรการฯ	ผลการปฏิบัติตามมาตรการ	ปัญหาและอุปสรรคในการปฏิบัติตามมาตรการ	รูปประกอบ
<p>7. ขุดบ่อดักตะกอนจำนวน 6 บ่อ พร้อมทั้งให้ขุดลอกตะกอนสะสมออกจากบ่อดักตะกอนและระบายน้ำ อย่างน้อยปีละ 1 ครั้ง เพื่อรองรับปริมาณน้ำฝนชะล้างพื้นที่โครงการได้อย่างมีประสิทธิภาพ ดังนี้</p> <p>7.1 เขตประทุนบัตรที่ 25970/15996 ได้แก่ บ1 บ2 ขนาดบ่อละ 40*40*3 เมตร</p> <p>7.2 เขตประทุนบัตรที่ 25856/14715 ได้แก่ บ3 บ4 บ5 และ บ6 ขนาดบ่อละ 40*40*3 เมตร</p>	<p>-ทางโครงการมีการจัดทำบ่อดักตะกอนจำนวน 6 บ่อ และทำการขุดลอกตะกอน ปีละ 1 ครั้ง</p>	<p>-ไม่มี</p>

<p>รูปที่ 2-9 ตัวอย่างบ่อดักตะกอนในโครงการ</p>

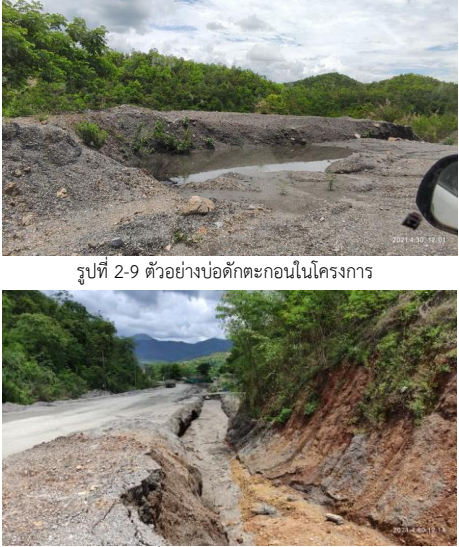
<p>รูปที่ 2-10 ตัวอย่างพื้นที่ที่มีการขุดลอกตะกอนในคูระบายน้ำและนำไปปรับปรุงคันทำนบดินของโครงการ</p>

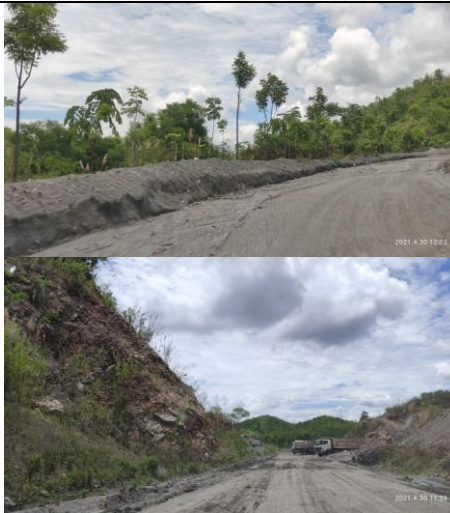
เงื่อนไขตามมาตรการฯ	ผลการปฏิบัติตามมาตรการ	ปัญหาและอุปสรรคในการปฏิบัติตามมาตรการ	รูปประกอบ
<p>8. จัดให้มีรถบรรทุกน้ำ เพื่อฉีดพรมเส้นทางลำเลียงหินในโครงการ และเส้นทางขนส่งในช่วงที่เป็นถนนลูกรัง อย่างน้อยวันละ 3-4 ครั้ง หรือตามความเหมาะสมกับสภาพภูมิอากาศ เพื่อลดการฟุ้งกระจายของฝุ่นละออง พร้อมทั้งปรับปรุงเส้นทางขนส่งออกจากพื้นที่โครงการเชื่อมต่อทางหลวงแผ่นดินหมายเลข 106 เป็นถนนลาดยางแอสฟัลท์หรือถนนคอนกรีต ระยะประมาณ 50 เมตร และให้ความร่วมมือกับประธานบัตรใกล้เคียงปรับปรุงสภาพถนนสาธารณประโยชน์ร่วมกันในการขนส่งแร่ให้มีสภาพใช้งานได้ดีและปลอดภัยอยู่เสมอ</p>	<p>-ทางโครงการทำการฉีดพรมน้ำในพื้นที่โครงการและในถนนของโครงการอย่างสม่ำเสมอและมีเจ้าหน้าที่คอยดูแลสภาพถนน ของโครงการและถนนที่เชื่อมต่อกับทางหลวงแผ่นดินหมายเลข 106 ให้อยู่ในสภาพที่ดีอยู่เสมอ</p> <p>- ณ ช่วงที่ทำการเก็บข้อมูลปลายเดือน เมษายน 2564 พบว่าเป็นช่วงที่มีพายุฤดูร้อนในพื้นที่อย่างต่อเนื่อง</p>	<p>-ไม่มี</p>

<p>รูปที่ 2-11 การฉีดพรมถนนในโครงการ</p>

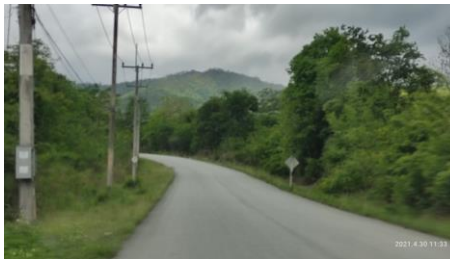
<p>รูปที่ 2-12 ถนนทางเชื่อมทางหลวงแผ่นดินหมายเลข 106 ที่จัดทำเป็นถนนแอสฟัลติกคอนกรีต</p>

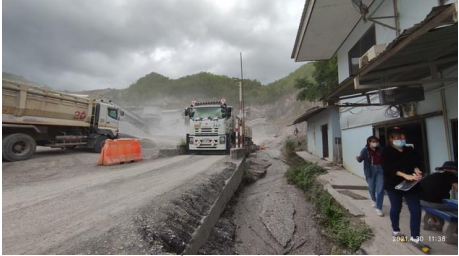
เงื่อนไขตามมาตรการฯ	ผลการปฏิบัติตามมาตรการ	ปัญหาและอุปสรรคในการปฏิบัติตามมาตรการ	รูปประกอบ
<p>9. การขนส่งจะต้องใช้ความเร็วและน้ำหนักของรถบรรทุกให้เป็นไปตามที่ทางราชการกำหนด และควบคุมความเร็วไม่เกิน 30 กิโลเมตรต่อชั่วโมง ในช่วงที่เป็นถนนลูกรังและผ่านชุมชน พร้อมทั้งให้ปิดคลุมกระบะบรรทุกให้มิดชิดก่อนออกพื้นที่โครงการ และหลีกเลี่ยงการขนส่งในช่วงเวลาราษฎรและนักเรียนเดินทางไป-กลับที่ทำงานและโรงเรียน (เวลา 07.00-08.00 น. และ 15.30-16.30 น.)</p>	<p>-ทางโครงการมีเครื่องชั่งน้ำหนักเพื่อจำกัดน้ำหนักรถบรรทุกและน้ำหนักบรรทุกให้อยู่ในเกณฑ์ที่ราชการกำหนด และจำกัดความเร็วไม่เกิน 30 กม./ชม. พร้อมทั้งมีกฎหมายห้ามขนส่งในช่วงเวลาที่ราษฎรและนักเรียนเดินทางไป-กลับที่ทำงานและโรงเรียน (เวลา 07.00-08.00 น. และ 15.30-16.30 น.)</p>	<p>-ไม่มี</p>	<div data-bbox="1599 395 2056 651">

<p>รูปที่ 2-13 เครื่องชั่งน้ำหนักรถบรรทุกเพื่อจำกัดน้ำหนักบรรทุก</p> </div> <div data-bbox="1599 683 2056 938">

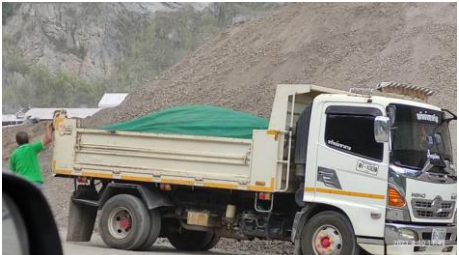
<p>รูปที่ 2-14 การปิดคลุมกระบะบรรทุกก่อนขนส่งหิน</p> </div> <div data-bbox="1599 970 2056 1225">

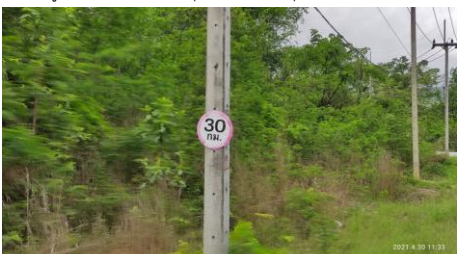
<p>รูปที่ 2-15 ป้ายจำกัดความเร็ว 30 กม./ชม.</p> </div>

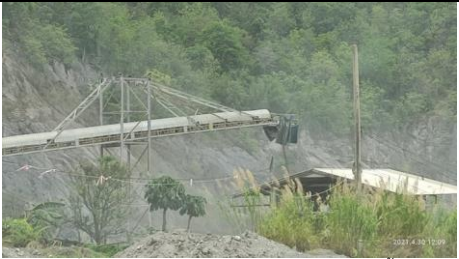
12. ให้ปรับปรุงโรงโม่หินเป็นระบบปิด และจัดให้มีระบบป้องกันผลกระทบสิ่งแวดล้อมให้ครบถ้วน ตามข้อกำหนดประกาศกรมอุตสาหกรรมพื้นฐานและการเหมืองแร่ ลงวันที่ 12 มกราคม 2548 เรื่อง ให้โรงโม่บดหรือย่อยหินมีระบบป้องกันผลกระทบสิ่งแวดล้อม พร้อมทั้งให้บำรุงรักษาและใช้ระบบในขณะทำการผลิตแร่อย่างสม่ำเสมอ โดยเฉพาะระบบป้องกันและลดการฟุ้งกระจายของฝุ่นละออง	-มีการจัดทำโรงโม่หินเป็นระบบปิด และจัดให้มีระบบป้องกันผลกระทบสิ่งแวดล้อมอย่างครบถ้วน พร้อมทั้งมีเจ้าหน้าที่คอยดูแลบำรุงรักษาและใช้ระบบในขณะทำการผลิตแร่เพื่อป้องกันและลดการฟุ้งกระจายของฝุ่นละออง	-ไม่มี

รูปที่ 2-18 โรงโม่หินของโครงการและการสเปรย์น้ำ

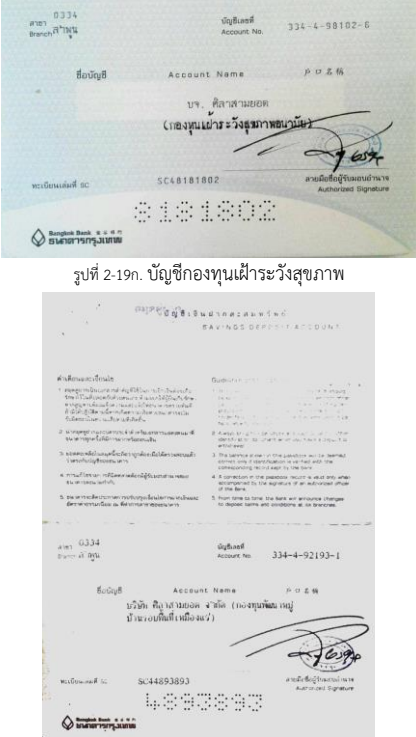
<p>รูปที่ 2-19ก. บัญชีกองทุนเฝ้าระวังสุขภาพ</p> <p>รูปที่ 2-19ข. บัญชีกองทุนพัฒนาหมู่บ้านรอบพื้นที่เหมืองแร่</p>

เงื่อนไขตามมาตรการฯ	ผลการปฏิบัติตามมาตรการ	ปัญหาและอุปสรรคในการปฏิบัติตามมาตรการ	รูปประกอบ
<p>13. ให้ผู้ถือประทานบัตรดำเนินการ ดังนี้</p> <p>13.1 จัดตั้งกองทุนเฝ้าระวังสุขภาพ กำหนดจากอัตราการผลิตแต่ละปีในอัตรา 0.50 บาทต่อเมตริกตัน แต่ต้องไม่น้อยกว่าปีละ 200000 บาท (สองแสนบาทถ้วน) ให้นำเงินเข้ากองทุนในเดือนแรกหลังได้รับอนุญาตการต่อประทานบัตร และในปิดไปจนถึงสิ้นอายุประทานบัตร เพื่อเป็นค่าใช้จ่ายในการตรวจสอบสุขภาพของประชาชนรอบพื้นที่เหมืองแร่</p> <p>13.2 จัดตั้งกองทุนพัฒนาหมู่บ้านรอบพื้นที่เหมืองแร่ กำหนดจากอัตราการผลิตแต่ละปีในอัตรา 1 บาทต่อเมตริกตัน แต่ต้องไม่น้อยกว่าปีละ 500000 บาท (ห้าแสนบาทถ้วน) ให้นำเงินเข้ากองทุนในเดือนแรกหลังได้รับอนุญาตการต่อประทานบัตร และในปิดไปจนถึงสิ้นอายุประทานบัตร เพื่อดำเนินกิจกรรมด้านมวลชนสัมพันธ์ และพัฒนาคุณภาพชีวิตของประชาชน</p> <p>ทั้งนี้ให้มีหลักฐานทางบัญชีให้เจ้าหน้าที่ที่สามารถตรวจสอบได้ และการบริหารจัดการกองทุนดังกล่าว ให้จัดตั้งคณะกรรมการมวลชนสัมพันธ์ ประกอบด้วย ผู้ถือประทานบัตรหรือผู้รับช่วงการทำเหมือง ผู้แทนภาคประชาชน และผู้แทนส่วนราชการท้องถิ่น และให้เพิ่มเจ้าหน้าที่สาธารณสุข เจ้าหน้าที่พัฒนาชุมชน ผู้แทนสถานศึกษา และวัด เข้าร่วมเป็นคณะกรรมการด้วย โดยจัดให้มีการประชุมคณะกรรมการฯ อย่างน้อยปีละ 1 ครั้ง เพื่อพิจารณาแผนงานและผลการดำเนินกิจกรรมกองทุนฯ และสำเนาบัญชีธนาคารแสดงสถานะทางการเงินของกองทุนโดยแนบไปพร้อมกับรายงานผลการประชุมคณะกรรมการ</p>	<p>-ทางโครงการทำการเปิดบัญชีกองทุนเฝ้าระวังสุขภาพ และกองทุนพัฒนาหมู่บ้านรอบพื้นที่เหมืองแร่ไว้แล้ว</p> <p>-รายละเอียดแสดงไว้ในภาคผนวก ก</p>	<p>-ไม่มี</p>

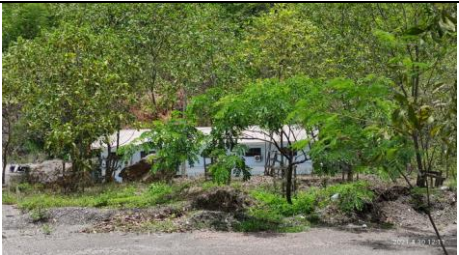
เงื่อนไขตามมาตรการฯ	ผลการปฏิบัติตามมาตรการ	ปัญหาและอุปสรรคในการปฏิบัติ ตามมาตรการ	รูปประกอบ
<p>15. ให้ทำการฟื้นฟูสภาพพื้นที่ที่ใช้ทำเหมืองควบคู่ไปกับการทำเหมืองดังนี้</p> <p>15.1 ดูแลรักษาพืชพันธุ์ไม้ที่มีอยู่เดิม และปลูกต้นไม้ท้องถิ่นหรือไม่ไ้เร็ว ทรงสูงเสริมทดแทนต้นไม้ที่ตายลง เช่น สนประดิพัทธ์ กระถินเทพาหรือพันธุ์ไม้อื่นๆ ที่เหมาะสมในพื้นที่ที่เว้นไม่ทำเหมืองในระยะ 10 เมตร 50 เมตร และบนคันทำนบดิน ระยะปลูก 2*2 เมตร แบบสลับฟันปลา พร้อมทั้งบำรุงรักษาต้นไม้เหล่านั้นให้มีความเจริญเติบโตที่ดี เพื่อเพิ่มพื้นที่สีเขียวและลดผลกระทบด้านทัศนียภาพพื้นที่โครงการ</p> <p>15.2 ขุดหลุมหรือร่องบนชั้นบันไดหน้าเหมืองบนภูเขาที่เข้าถึงขอบเขตที่ทำเหมืองแล้วพร้อมนำเปลือกดินมาใส่หลุมหรือร่องดังกล่าว รวมทั้งพื้นที่ชั้นบันไดให้เต็มแล้วปลูกพืชคลุมดิน และหญ้าแฝก เพื่อป้องกันการชะล้างพังทลายของดินและพัฒนาเป็นบ่อเก็บกักน้ำเพื่อใช้สอยต่อไป</p> <p>15.3 พื้นที่เหมืองซึ่งเป็นลักษณะบ่อเหมืองลึกลงไปจากพื้นดินโดยรอบให้ปรับแต่งความลาดชันผนังและพื้นของชั้นบันไดให้มีเสถียรภาพแข็งแรงและความปลอดภัย โดยการปลูกพืชคลุมดิน และหญ้าแฝก เพื่อป้องกันการชะล้างพังทลายของดินและพัฒนาเป็นบ่อกักเก็บน้ำเพื่อใช้สอยต่อไป</p> <p>ทั้งนี้ ให้จัดทำแผนและรายงานผลการดำเนินงานฟื้นฟูพื้นที่เหมืองแร่ให้กรมอุตสาหกรรมพื้นฐานและการเหมืองแร่ สำนักงานอุตสาหกรรมพื้นฐานและการเหมืองแร่เขต 3 เชียงใหม่ และหน่วยงานที่เกี่ยวข้องทราบทุกปี นับจากวันที่ได้รับอนุญาตการต่ออายุประทานบัตร</p>	<p>-ทางโครงการมีการฟื้นฟูพื้นที่ที่ผ่านการทำเหมืองควบคู่ไปกับกิจกรรมการทำเหมืองของโครงการ</p> <p>-เนื่องจากชั้นบันไดส่วนใหญ่ยังมีการใช้งานอยู่จึงยังสามารถทำการฟื้นฟูได้มากนัก</p> <p>-ทางโครงการมีแผนที่จะปรับบ่อเหมืองให้เป็นบ่อเก็บกักน้ำในอนาคต</p> <p>-ทางโครงการทำการเปิดบัญชีกองทุนฟื้นฟูพื้นที่การทำเหมืองไว้แล้ว</p> <p>-แสดงรายละเอียดในภาคผนวก ก</p>	<p>-ไม่มี</p>

<p>รูปที่ 2-20ก. ตัวอย่างพื้นที่การฟื้นฟูโดยการปลูกต้นไม้ และการเตรียมพื้นที่ในการปลูกต้นไม้เพิ่มเติมในโครงการ</p>

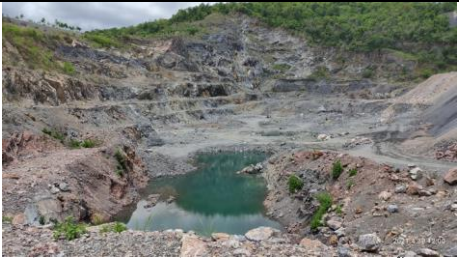
<p>รูปที่ 2-21 ก้นบ่อเหมืองที่จะทำการพัฒนาเป็นบ่อเก็บกักน้ำใช้ในโครงการ</p>

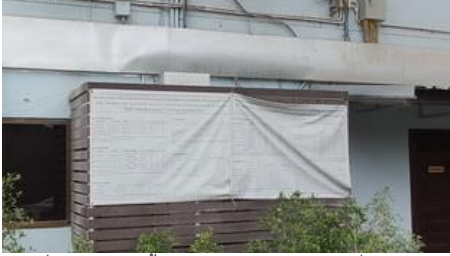
เงื่อนไขตามมาตรการฯ	ผลการปฏิบัติตามมาตรการ	ปัญหาและอุปสรรคในการปฏิบัติ ตามมาตรการ	รูปประกอบ
<p>18. ให้เผยแพร่ข้อมูลผลการติดตามตรวจสอบผลกระทบสิ่งแวดล้อม ปีละ 2 ครั้ง ผ่านช่องทางที่ชุมชนสามารถได้รับข้อมูลอย่างทั่วถึง เช่น ประกาศเสียงตามสาย การทำแผ่นพับประชาสัมพันธ์ หรือการจัดทำบอร์ดแสดงข้อมูล บริเวณศาลาประชาคมหมู่บ้านหรือที่ทำการผู้ใหญ่บ้าน วัด โรงเรียนาส่งเสริมสุขภาพตำบล เป็นต้น</p>	<p>-ทางโครงการจะได้ทำการเผยแพร่ผลการตรวจวัดคุณภาพสิ่งแวดล้อมโดยการจัดทำบอร์ดแสดงข้อมูลบริเวณศาลาประชาคมหมู่บ้านหรือที่ทำการผู้ใหญ่บ้านและบริเวณสำนักงานโครงการฯ โดยครั้งล่าสุดเป็นผลการตรวจวัดคุณภาพสิ่งแวดล้อมครั้งที่ 2/2563 เดือนตุลาคม 2563</p> <p>-การตรวจวัดครั้งนี้เป็นการตรวจวัดช่วงเดือน เมษายน 2564 ซึ่งเมื่อได้รับผลการตรวจวัดฯ แล้วทางโครงการจะได้นำไปจัดทำป้ายเพื่อประชาสัมพันธ์ ต่อไป</p>	<p>-ไม่มี</p>

<p>รูปที่ 2-22 การติดตั้งป้ายผลการตรวจวัดคุณภาพสิ่งแวดล้อม</p>
<p>19. ให้ผู้ถือประทานบัตรส่งรายงานผลการปฏิบัติตามมาตรการป้องกันและแก้ไขผลกระทบสิ่งแวดล้อมและมาตรการติดตามตรวจสอบคุณภาพสิ่งแวดล้อมที่กำหนดไว้ให้กรมอุตสาหกรรมพื้นฐานและการเหมืองแร่ จำนวน 1 เล่ม สำนักงานอุตสาหกรรมพื้นฐานและการเหมืองแร่เขต 3 เชียงใหม่ จำนวน 3 เล่ม และหน่วยงานที่เกี่ยวข้องทราบและตรวจสอบ ปีละ 2 ครั้ง ส่งรายงานครั้งที่ 1 ภายในเดือนกรกฎาคม และครั้งที่ 2 ภายในเดือนมกราคม พร้อมทั้งให้แนบซีดีรอมไฟล์ข้อมูลทุกเล่ม ทั้งนี้ หากผู้ถือประทานบัตรจะส่งรายงานล่าช้าให้ทำหนังสือแจ้งกรมอุตสาหกรรมพื้นฐานและการเหมืองแร่ทราบก่อนครบกำหนดส่งรายงาน โดยสามารถขยายเวลาส่งรายงานได้ 30 วัน</p>	<p>-ทางโครงการมีการจัดส่งรายงานฯ มาโดยตลอดโดยเล่มปัจจุบันคือ ฉบับประจำเดือนเมษายน 2564 จะได้นำส่งภายในเดือน กรกฎาคม 2564 ต่อไป</p>	<p>-ไม่มี</p>
