## บทที่ 1

#### 1.1 ความเป็นมาของโครงการ

โรงแรมแชงกรี-ลา กรุงเทพฯ ดำเนินกิจการโดย บริษัท แชงกรี-ลา โฮเต็ล จำกัด (มหาชน) ได้ตระหนักถึงความสำคัญของผลกระทบด้านสิ่งแวดล้อมต่อสุขภาพ และอนามัยของพนักงานและผู้พักอาศัย ที่อาจเกิดจากการดำเนินการของโรงแรม จึงมีนโยบายและมาตรการต่าง ๆ ในการดำเนินการติดตามตรวจสอบ และควบคุมดูแลคุณภาพสิ่งแวดล้อมของโรงแรม และเพื่อปฏิบัติตามพระราชบัญญัติส่งเสริม และรักษาคุณภาพสิ่งแวดล้อมแห่งชาติ พ.ศ. 2535 ดังนั้น ทางโรงแรมจึงได้มอบหมายให้ บริษัท ยูไนเต็ด แอนนาลิสต์ แอนด์ เอ็นจิเนียริง คอนซัลแตนท์ จำกัดเป็นผู้ดำเนินการติดตามตรวจสอบ พร้อมทั้งจัดทำรายงานผลการปฏิบัติตามมาตรการป้องกันและแก้ไขผลกระทบสิ่งแวดล้อม และมาตรการติดตามตรวจสอบผลกระทบสิ่งแวดล้อม ตามที่กำหนดในรายงานวิเคราะห์ผลกระทบสิ่งแวดล้อมโรงแรมแชงกรี-ลา กรุงเทพฯ เพื่อเสนอสำนักงานนโยบายและแผนทรัพยากรธรรมชาติและสิ่งแวดล้อมพิจารณาเป็นประจำทุก 6 เดือน โดยรายงานฉบับนี้จะนำเสนอผลการติดตามตรวจสอบผลกระทบสิ่งแวดล้อมระหว่างเดือนมกราคม – มิถุนายน พ.ศ. 2564

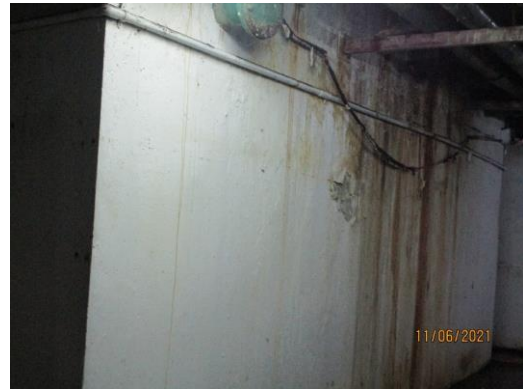
ทำหน้าที่ในการปรับสภาพ และลดการเปลี่ยนแปลงของลักษณะ และปริมาณน้ำเสียก่อนสูบไปยังบ่อเติมอากาศ โดยอาศัยเครื่องสูบน้ำซึ่งมีอัตราการสูบประมาณ 10 ลิตรต่อวินาที จำนวน 4 เครื่อง ควบคุมให้มีการสูบน้ำเสียเข้าสู่ระบบในปริมาณที่เหมาะสม เพื่อให้อัตราการไหลของน้ำเสียที่เข้าสู่ระบบเป็นไปอย่างต่อเนื่องและมีค่าค่อนข้างคงที่

(2) บ่อปรับสภาพ (Equalizing Tank)

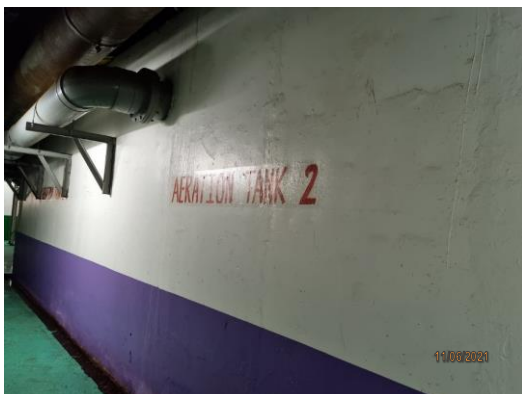
บ่อเติมอากาศเป็นส่วนหนึ่งของระบบบำบัดน้ำเสียแบบตะกอนเร่ง (Activated Sludge) โดยอาศัยเครื่องเติมอากาศแบบจุ่มใต้น้ำ (Submersible Aerator) จำนวน 8 เครื่อง ซึ่งทำหน้าที่ในการกวนผสม และเติมออกซิเจนให้แก่จุลินทรีย์ เพื่อให้จุลินทรีย์สัมผัสกับน้ำเสีย และออกซิเจนได้อย่างทั่วถึง และย่อยสลายสารอินทรีย์ในน้ำเสียที่อยู่ในรูปต่าง ๆ ให้กลายเป็นก๊าซคาร์บอนไดออกไซด์ น้ำ และจุลินทรีย์เซลล์ใหม่ โดยจุลินทรีย์ที่เจริญเติบโตในระบบบำบัดน้ำเสียเป็นจุลินทรีย์ประเภทที่แขวนลอยอยู่ในน้ำเสีย (Suspended Growth)

(3) บ่อเติมอากาศ (Aeration Tank)

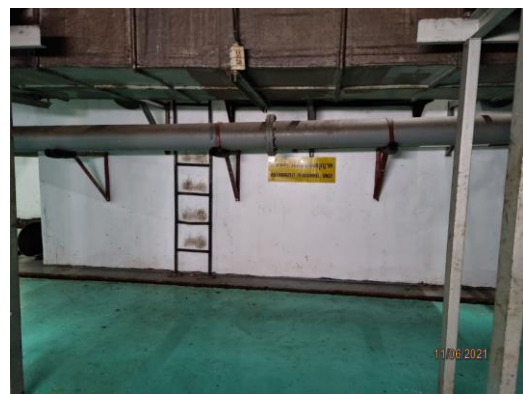
บ่อตกตะกอนเป็นส่วนหนึ่งของระบบบำบัดน้ำเสียซึ่งทำหน้าที่ในการแยกตะกอนจุลชีพ (Biological Floc) ออกจากน้ำเสียและตกลงสู่ก้นบ่อ ตะกอนจุลชีพที่ตกตะกอนแยกตัวอยู่ที่ก้นบ่อบางส่วนจะสูบกลับไปบ่อเติมอากาศหรือที่เรียกว่าตะกอนหมุนเวียน (Return Sludge) และตะกอนบางส่วนจะถูกสูบออกไปเก็บไว้ในบ่อกักเก็บตะกอนก่อนนำไปรีดน้ำออกโดยอาศัยเครื่องรีดตะกอน (Filter Press) เพื่อลดปริมาตรของตะกอนจุลชีพ โดยตะกอนส่วนนี้จะเรียกว่าตะกอนส่วนเกิน (Excess Sludge) สำหรับน้ำใสส่วนบนจะไหลล้นออกจากถังตกตะกอน และผ่านกระบวนการฆ่าเชื้อโรคด้วยคลอรีนก่อนไหลไปพักยังบ่อสูบน้ำใส

(4) บ่อดักตะกอน (Sedimentation Tank)

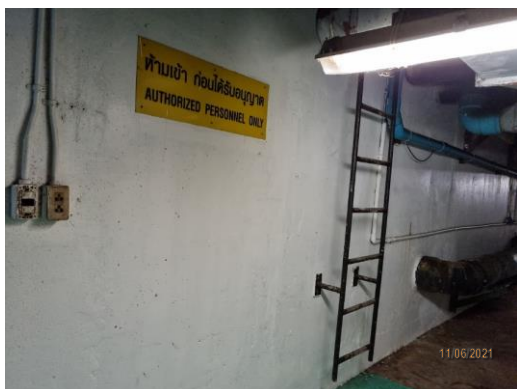
เป็นบ่อรวบรวมน้ำใสที่ผ่านการบำบัดแล้วเพื่อรอการสูบทิ้งลงสู่แม่น้ำเจ้าพระยา โดยใช้เครื่องสูบน้ำ จำนวน 2 เครื่อง ซึ่งมีอัตราการสูบน้ำทิ้งประมาณ 30 ลิตรต่อวินาที

(5) บ่อพักน้ำทิ้ง (Effluent Tank)

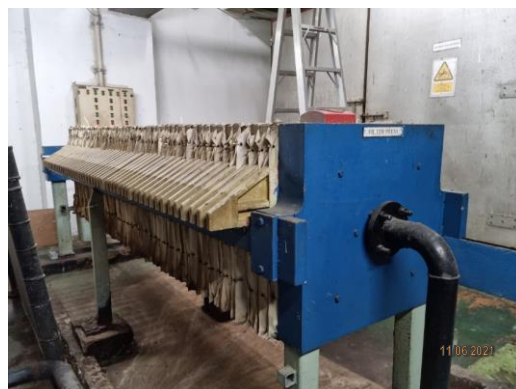
ทำหน้าที่เพิ่มความเข้มข้นของตะกอนส่วนเกินจากระบบบำบัดน้ำเสีย โดยการรีดน้ำออกจากตะกอนก่อนนำไปทำปุ๋ยอินทรีย์ต่อไป

(6) เครื่องรีดตะกอน (Filter Press)

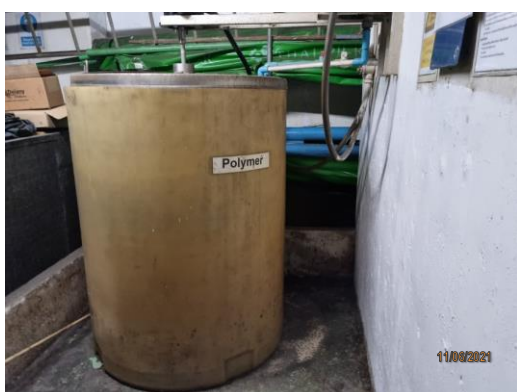
(7) เครื่องเติมสารโพลีเมอร์ (Polymer Feed)

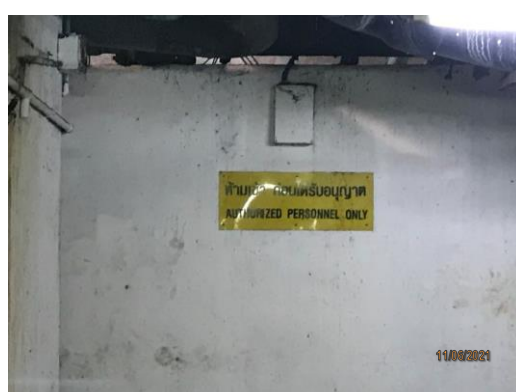
(8) บ่อดักไขมัน (Grease Trap)

5) โรงแรมมีการติดตั้งบ่อดักไขมันบริเวณห้องครัว และมีการตรวจสอบทำความสะอาดบ่อดักไขมันเป็นประจำทุกวัน

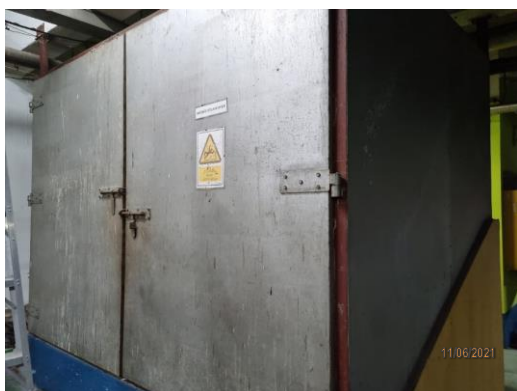
(9) เตาอบตะกอน

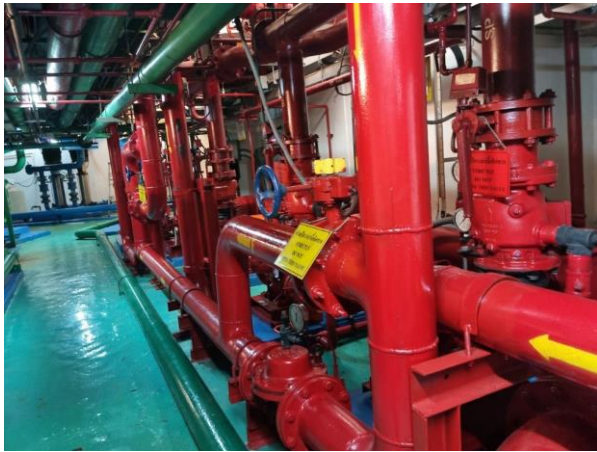
สำหรับแหล่งน้ำสำรองของระบบดับเพลิงของโรงแรมมี 4 จุด คือ บ่อสำรองน้ำบริเวณชั้นใต้ดิน บ่อสำรองน้ำบริเวณชั้นดาดฟ้า สระว่ายน้ำ และแม่น้ำเจ้าพระยา ซึ่งจะมีการติดตั้งเครื่องสูบน้ำดับเพลิง (Fire Pump) สำหรับสูบน้ำจากบ่อเก็บน้ำใต้ดินเพื่อจ่ายเข้าสู่ระบบฉีดน้ำอัตโนมัติ (Sprinkler) สายฉีดน้ำดับเพลิง (Fire Hose Reel) ท่อดับเพลิง (Hydrant) และหัวรับน้ำดับเพลิงจากภายนอกอาคารซึ่งติดตั้งอยู่บริเวณด้านหน้าอาคาร

(12) Fire Pump

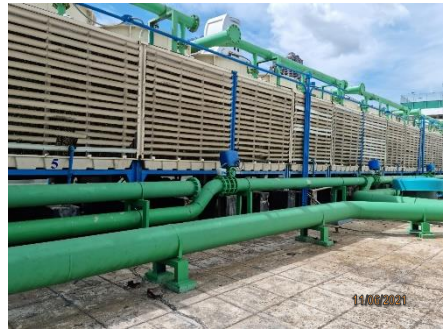
โรงแรมมีการติดตั้งหอผึ่งเย็น (Cooling Tower) ชนิด Low Noise Cross Flow ซึ่งเป็นระบบที่ออกแบบสำหรับลดการรบกวน ของเสียง (ดังตารางที่ 2-1) บริเวณภายนอกอาคารเพื่อลดระดับความเข้มเสียงที่เกิดขึ้น นอกจากนี้ ทางโรงแรมยังดำเนินการเปลี่ยนเครื่อง

ปฏิบัติตามมาตรการ โดยติดตั้ง Cooling Tower ชนิด Low Noise-Cross Flow ซึ่งเป็นระบบที่ออกแบบสำหรับลดการรบกวนของเสียงบริเวณภายนอกอาคาร เพื่อลดระดับความเข้มเสียงที่เกิดขึ้น นอกจากนี้ ทางโรงแรมยังดำเนินการเปลี่ยนเครื่อง Centrifugal-Chiller ที่ติดตั้งอยู่บริเวณแผนกช่างเป็นเครื่อง Trane CenTraVac Chiller ซึ่งมีประสิทธิภาพสูง มีค่าใช้จ่ายในการดำเนินการต่ำ อีกทั้งยังลดผลกระทบด้านเสียงและความสั่นสะเทือนที่เกิดขึ้น	-

<p>(หอผึ่งเย็น ชนิด Low Noise- Cross Flow)</p>

โรงแรมแชงกรี-ลา กรุงเทพฯ ได้ปฏิบัติตามมาตรการโดยติดตั้ง Cooling Tower ชนิด Low Noise-Cross Flow ซึ่งเป็นระบบที่ออกแบบสำหรับลดการรบกวนของเสียงบริเวณภายนอกอาคาร เพื่อลดระดับความเข้มเสียงที่เกิดขึ้น นอกจากนี้ ทางโรงแรมยังดำเนินการเปลี่ยนเครื่อง Centrifugal-Chiller ที่ติดตั้งอยู่บริเวณแผนกช่างเป็นเครื่อง Trane CenTraVac Chiller ซึ่งมีประสิทธิภาพสูง มีค่าใช้จ่ายในการดำเนินการต่ำ อีกทั้งยังช่วยลดผลกระทบด้านเสียงและความสั่นสะเทือนที่เกิดขึ้น

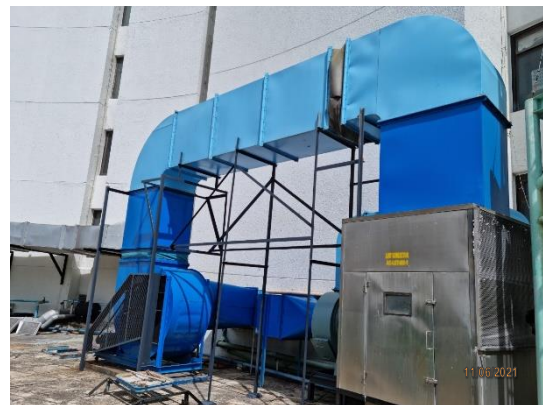
(2) ระบบดักจับใยผ้าโดยใช้น้ำ
