รายงานผลการปฏิบัติตามมาตรการป้องกันและแก้ไขผลกระทบสิ่งแวดล้อมและ
มาตรการติดตามตรวจสอบผลกระทบสิ่งแวดล้อม
เดือนกรกฎาคม-ธันวาคม 2563

โรงงานหลอมอะลูมิเนียม
บริษัท ไตกิ อลูมิเนียม อินดัสทรี (ประเทศไทย) จำกัด
นิคมอุตสาหกรรมอมตะซิตี้
ตำบลมาบยางพร อำเภอลวกแดง จังหวัดระยอง

รายงานผลการปฏิบัติตามมาตรการป้องกันและแก้ไขผลกระทบสิ่งแวดล้อม
และมาตรการติดตามตรวจสอบผลกระทบสิ่งแวดล้อม
เดือนกรกฎาคม-ธันวาคม 2563

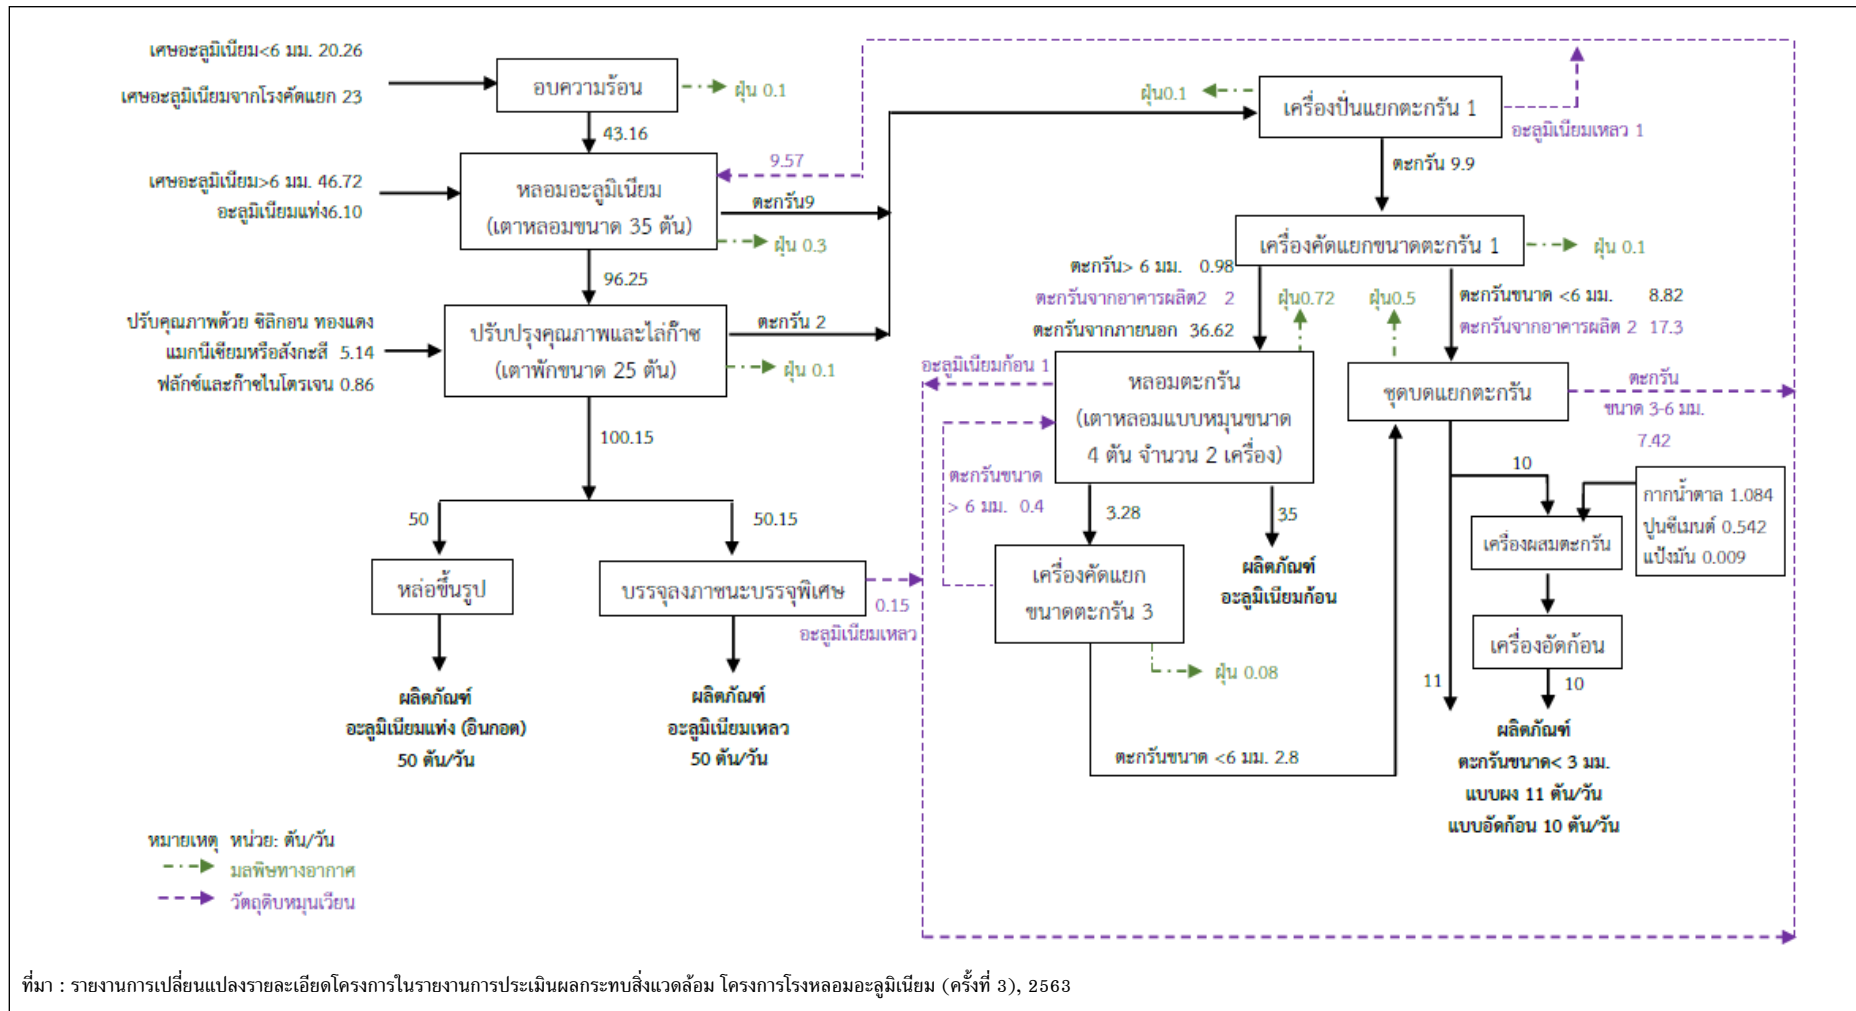
รูปที่ 1.5-1 ดุลการผลิต สายการผลิต 1

- เศษอะลูมิเนียม จากโรงคัดแยกจะถูกส่งเข้าสู่กระบวนการอบความร้อน (Pre-Heat) เพื่อลดความชื้นรวมทั้งช่วยประหยัดเชื้อเพลิงในการหลอมของเตาหลอม ขนาด 35 ตัน ได้ส่วนหนึ่งก่อนนำเข้าเตาหลอมในสายการผลิต 1 เท่านั้น

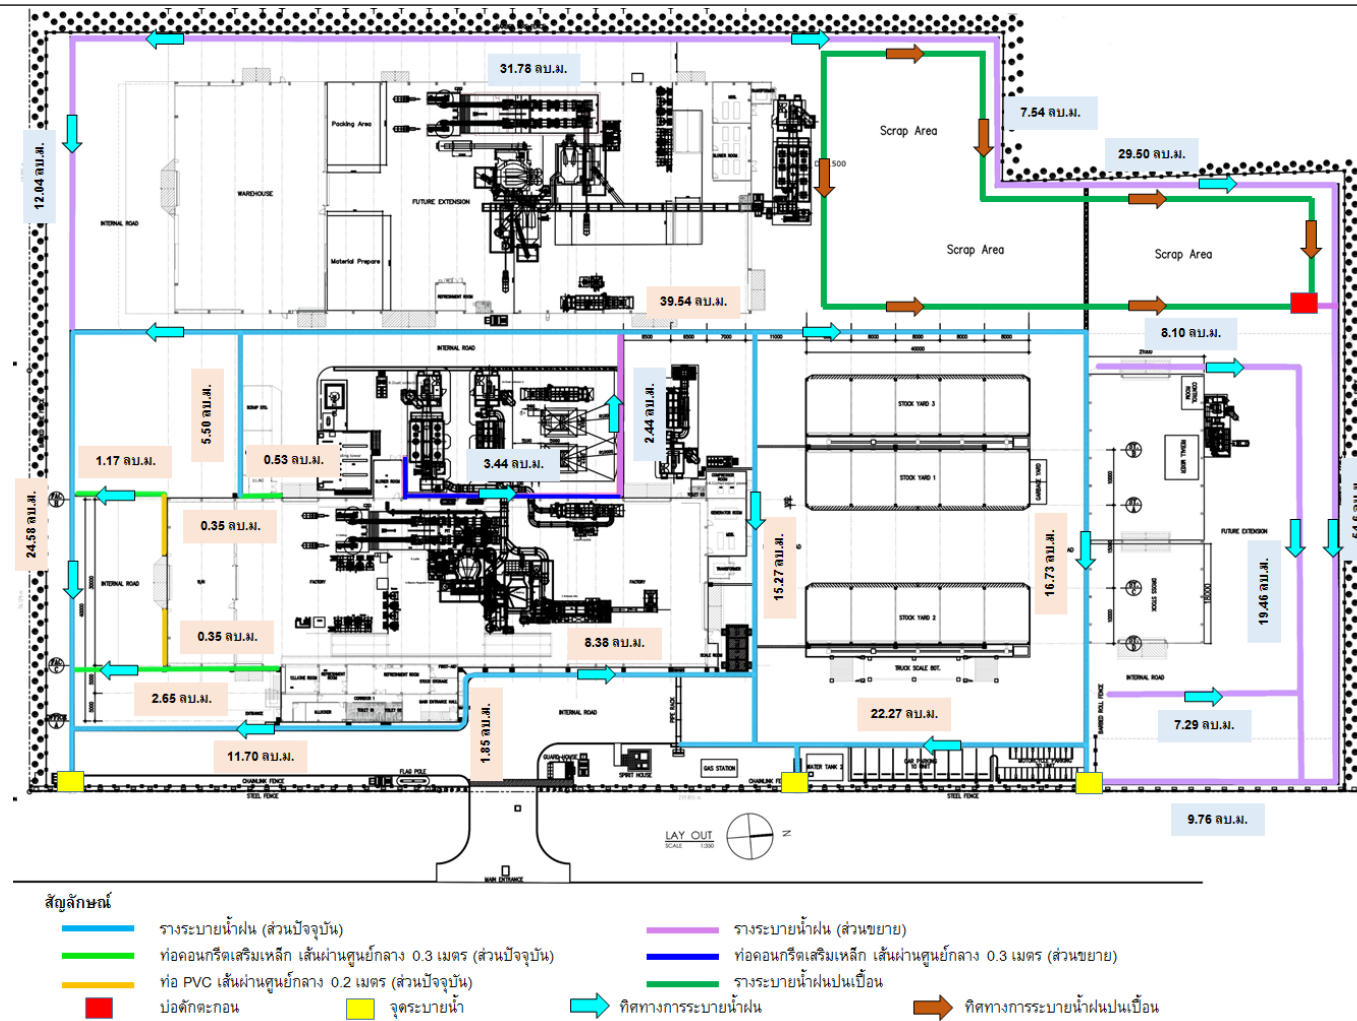
รูปที่ 1.6-1 ทิศทางการระบายน้ำฝนของโครงการ

การจัดการด้านระบบรวบรวมน้ำของโครงการเป็นท่อรวบรวมน้ำฝนแยกท่อรวบรวมน้ำเสีย โดยกำหนดให้น้ำในท่อไหลตามแรงโน้มถ่วง (Gravity) การระบายน้ำของโครงการ คือ น้ำฝนที่ตกในพื้นที่โครงการจะระบายลงสู่รางคอนกรีต ซึ่งวางขนานไปตามแนวนนและอาคารต่าง ๆ เชื่อมต่อไปยังระบบรวบรวมน้ำฝนของโครงการ และบ่อนักน้ำฝนของนิคมอุตสาหกรรมอมตะซิตี้ แสดงทิศทางการระบายน้ำฝนของโครงการดังรูปที่ 1.6-1 และทิศทางการไหลของน้ำฝนไปยังบ่อนักน้ำฝนของนิคมฯ ดังรูปที่ 1.6-2

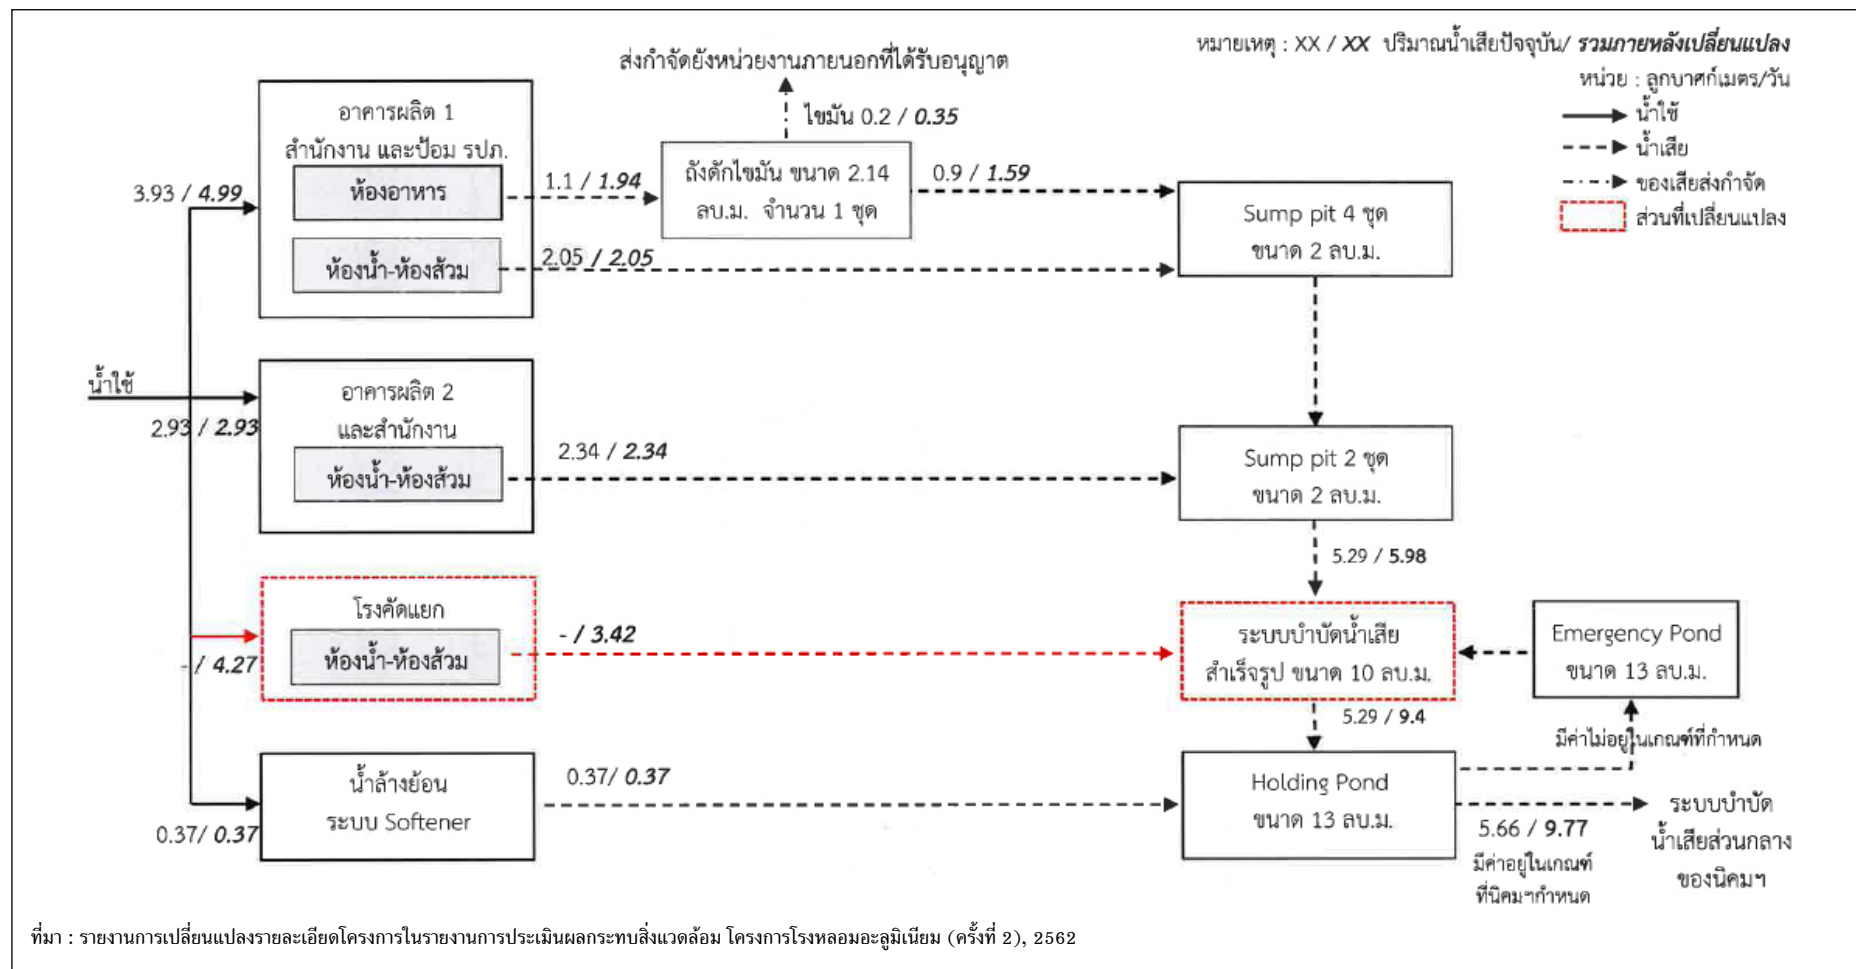
รูปที่ 1.7-1 ผังการบำบัดน้ำเสียของโครงการ

น้ำเสียจากห้องอาหารจะรวบรวมเข้าสู่ถังดักไขมัน เพื่อทำการแยกไขมัน/น้ำมัน ออกจากน้ำเสีย ไขมันที่เกิดขึ้นจะรวบรวมไว้ในถังดักเพื่อรอส่งกำจัดร่วมกับขยะทั่วไปโดยบริษัทที่ได้รับอนุญาตจากหน่วยงานราชการ น้ำส่วนที่เหลือจะรวบรวมเข้าสู่ Sump pit ที่ตั้งกระจายทั่วไปภายในโรงงาน จำนวน 8 ชุด เพื่อส่งไปยังถังบำบัดน้ำเสียสำเร็จรูปแบบติดที่ (Fixed film bio synthesis media) ร่วมกับน้ำเสียจากแหล่งกำเนิดอื่นๆ ซึ่งถังบำบัดน้ำเสียสำเร็จรูปแบบติดที่มีความสามารถในการบำบัดน้ำเสียน้ำทิ้งที่ผ่านการบำบัดแล้ว และมีค่าอยู่ในเกณฑ์ที่นิคมอุตสาหกรรมอมตะซิตี้ ระยอง กำหนด และจะระบายไปยังบ่อพักน้ำทิ้ง (Holding pond) เพื่อรอส่งไปบำบัดอีกครั้งยังระบบบำบัดน้ำเสียส่วนกลางของนิคมฯ แสดงขนาดของท่อรวบรวมน้ำเสียและทิศทางการไหลของน้ำเสียภายในโครงการ และผังการบำบัดน้ำเสียของโครงการ ดังรูปที่ 1.7-1

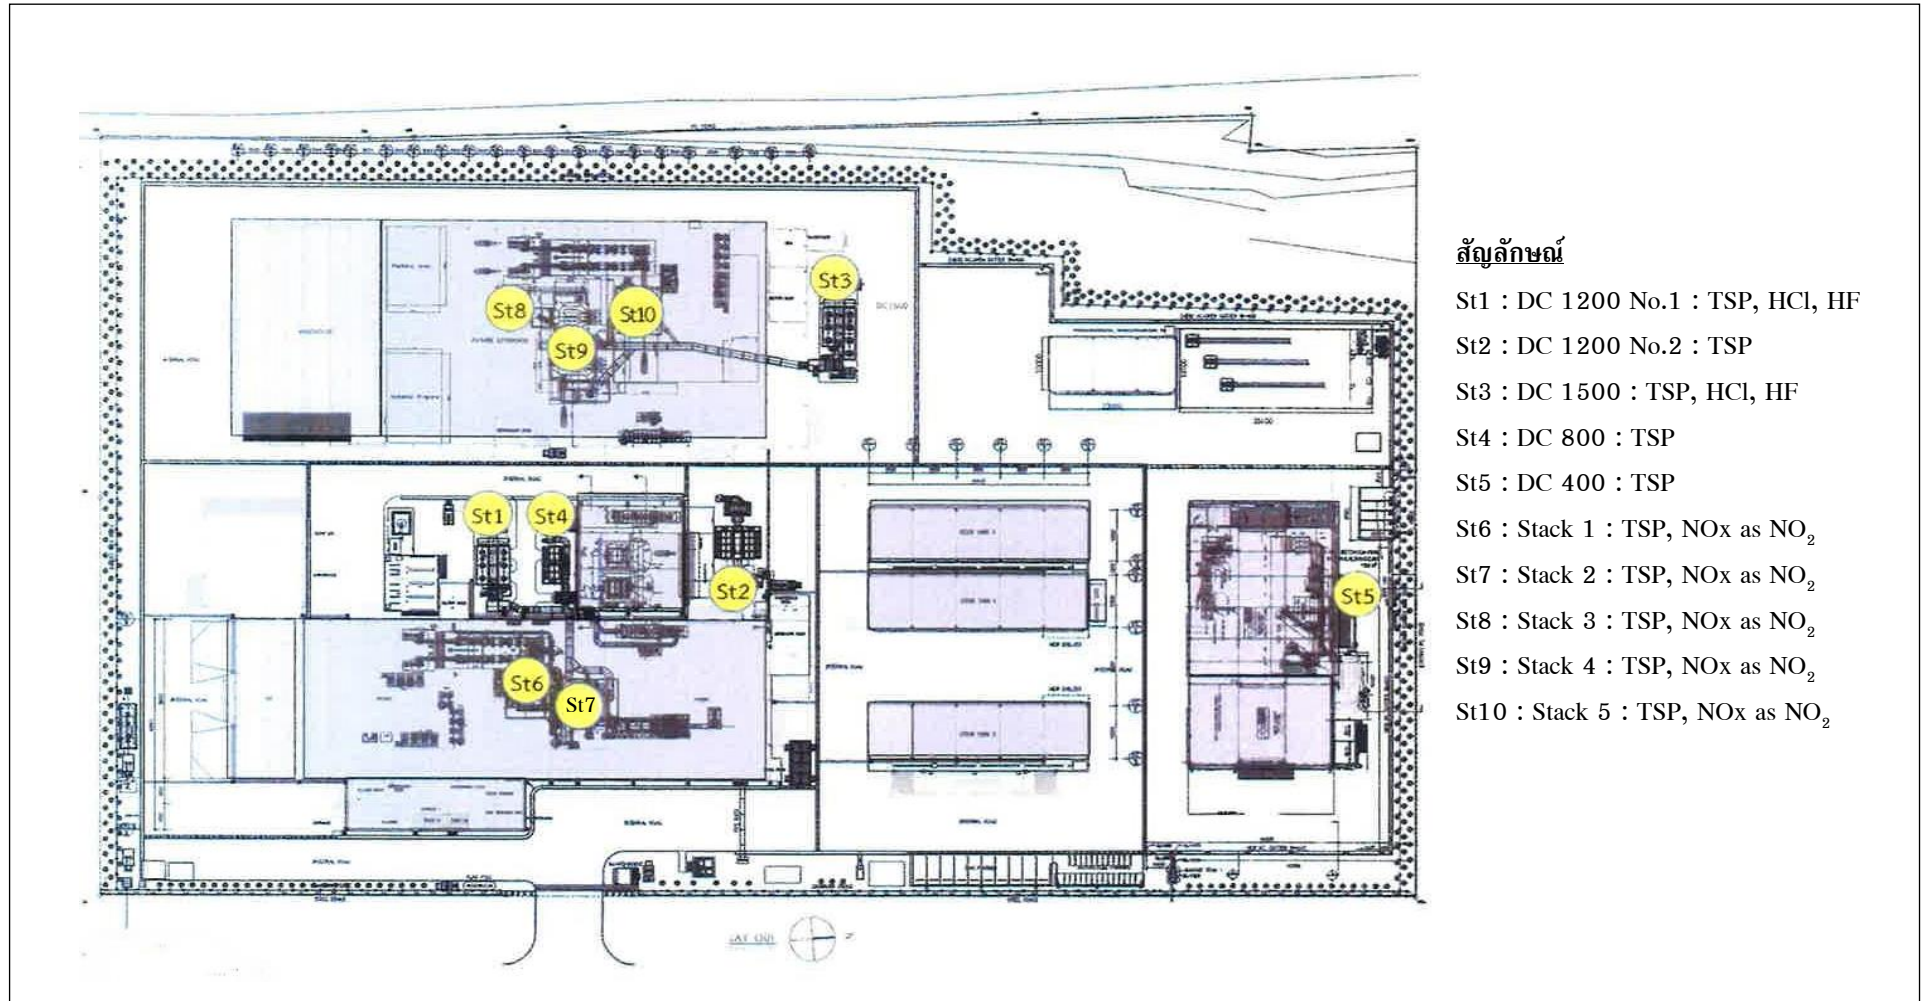
รูปที่ 3.2.2-1 ตำแหน่งการตรวจวัดคุณภาพอากาศจากแหล่งกำเนิด

จากการติดตามตรวจสอบคุณภาพอากาศจากแหล่งกำเนิดในช่วงที่ผ่านมา คือ ระหว่าง ปี พ.ศ. 2561-2563 มีรายละเอียดดังแสดงในตารางที่ 3.2.2-4 และรูปที่ 3.2.2-2 พบว่า Particulate, HCl, HF และ NO_x มีค่าอยู่ในเกณฑ์มาตรฐานตามประกาศกระทรวงอุตสาหกรรม เรื่อง กำหนดค่าปริมาณของสารเจือปนในอากาศที่ระบายออกจากโรงงาน พ.ศ. 2549 และเมื่อนำผลการตรวจวัดมาเทียบกับค่าที่กำหนดในรายงานการวิเคราะห์ผลกระทบสิ่งแวดล้อม (EIA) โครงการโรงหลอมอะลูมิเนียม ของบริษัท ไตก อลูมิเนียม อินดัสทรี (ประเทศไทย) จำกัด พ.ศ. 2559 พบว่า Particulate และ NO_x มีค่าอยู่ในเกณฑ์ตามที่กำหนดไว้ในรายงานการวิเคราะห์ผลกระทบสิ่งแวดล้อม (EIA)

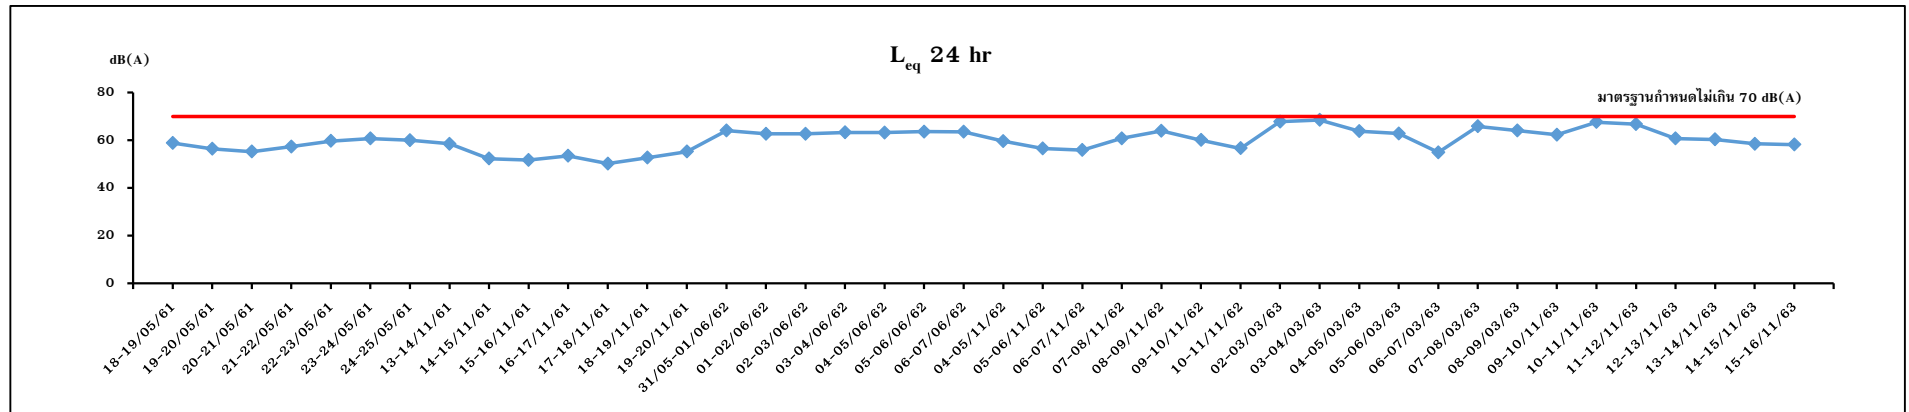
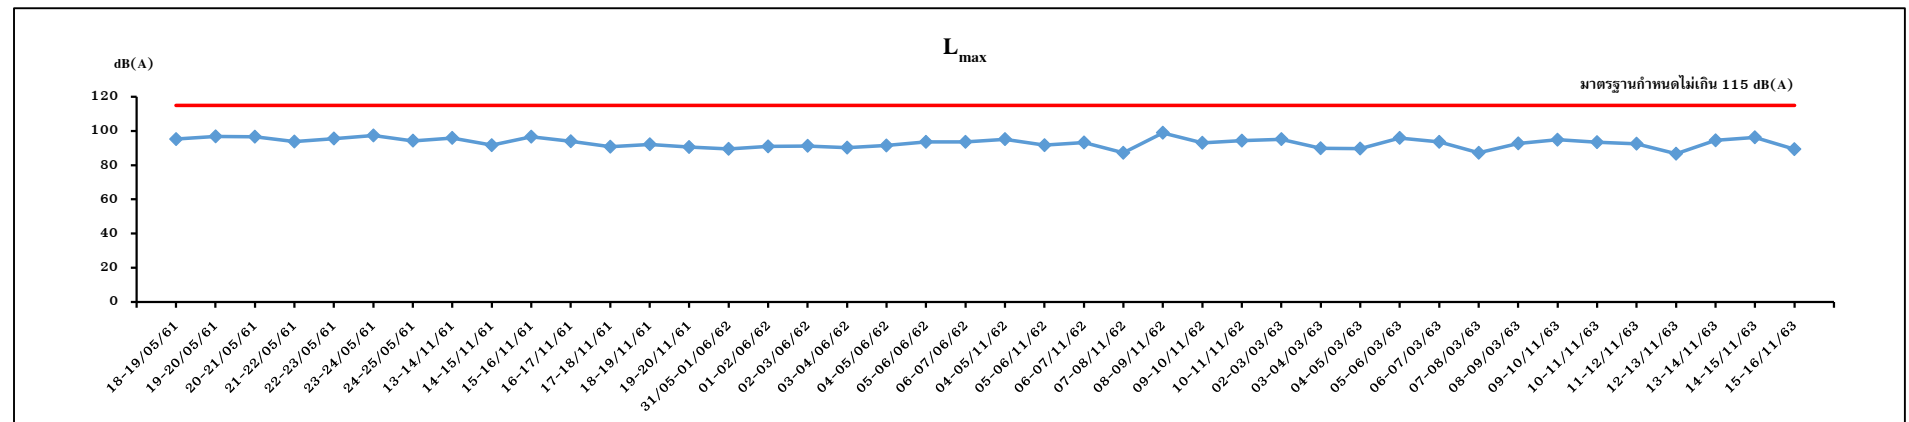
รูปที่ 3.2.3-2 กราฟเปรียบเทียบผลการตรวจวัดระดับเสียง ระหว่างปี พ.ศ. 2561-2563

จากการติดตามตรวจสอบระดับเสียงในช่วงที่ผ่านมา คือ ระหว่างปี พ.ศ. 2561-2563 รายละเอียดดังแสดงในตารางที่ 3.2.3-3 และรูปที่ 3.2.3-2 พบว่า L_{eq} 24 hr และ L_{max} มีค่าอยู่ในเกณฑ์มาตรฐานตามประกาศกระทรวงอุตสาหกรรม เรื่อง กำหนดค่าระดับเสียงการรบกวนและระดับเสียงที่เกิดจากการประกอบกิจการโรงงาน พ.ศ. 2548 ทุกครั้งที่ทำการตรวจวัด

บริเวณริมรั้วโรงงานทิสเหนือ

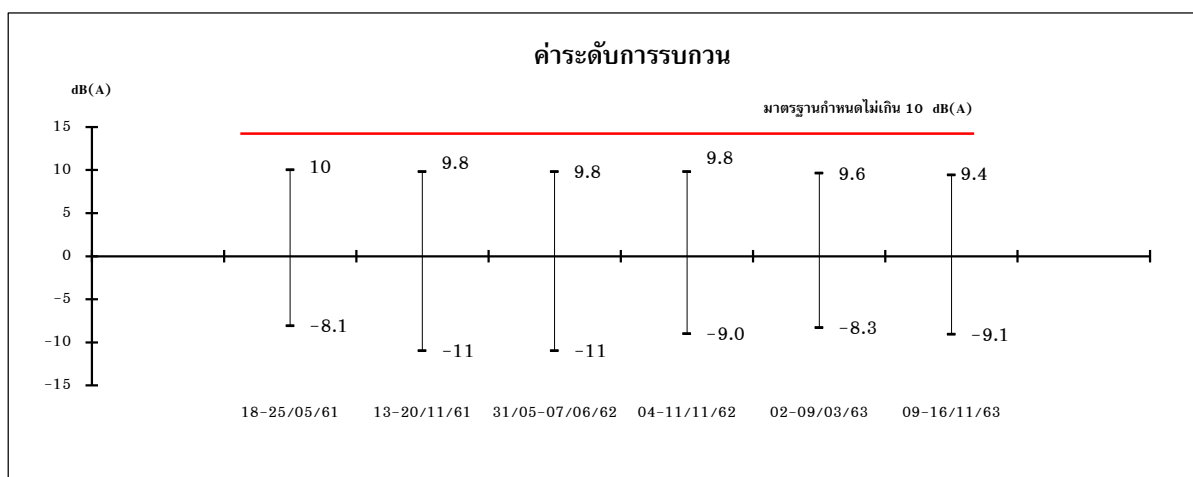
รูปที่ 3.2.4-2 กราฟเปรียบเทียบผลการตรวจวัดระดับเสียงรบกวน
ระหว่างปี พ.ศ. 2561-2563

สถานีตรวจวัด	วันที่ตรวจวัด	ผลการตรวจวัด
		ค่าระดับการรบกวน [dB(A)]
บริเวณบ้านมาบยางพรใหม่	18-25/05/61	-8.1 ถึง 10.0
	13-20/11/61	-11.0 ถึง 9.8
	31/05-07/06/62	-11.0 ถึง 9.8
	04-11/11/62	-9.0 ถึง 9.8
	02-09/03/63	-8.3 ถึง 9.6
	09-16/11/63	-9.1 ถึง 9.4
มาตรฐาน		ไม่เกิน 10

บริเวณชุมชนบ้านมาบยางพรใหม่

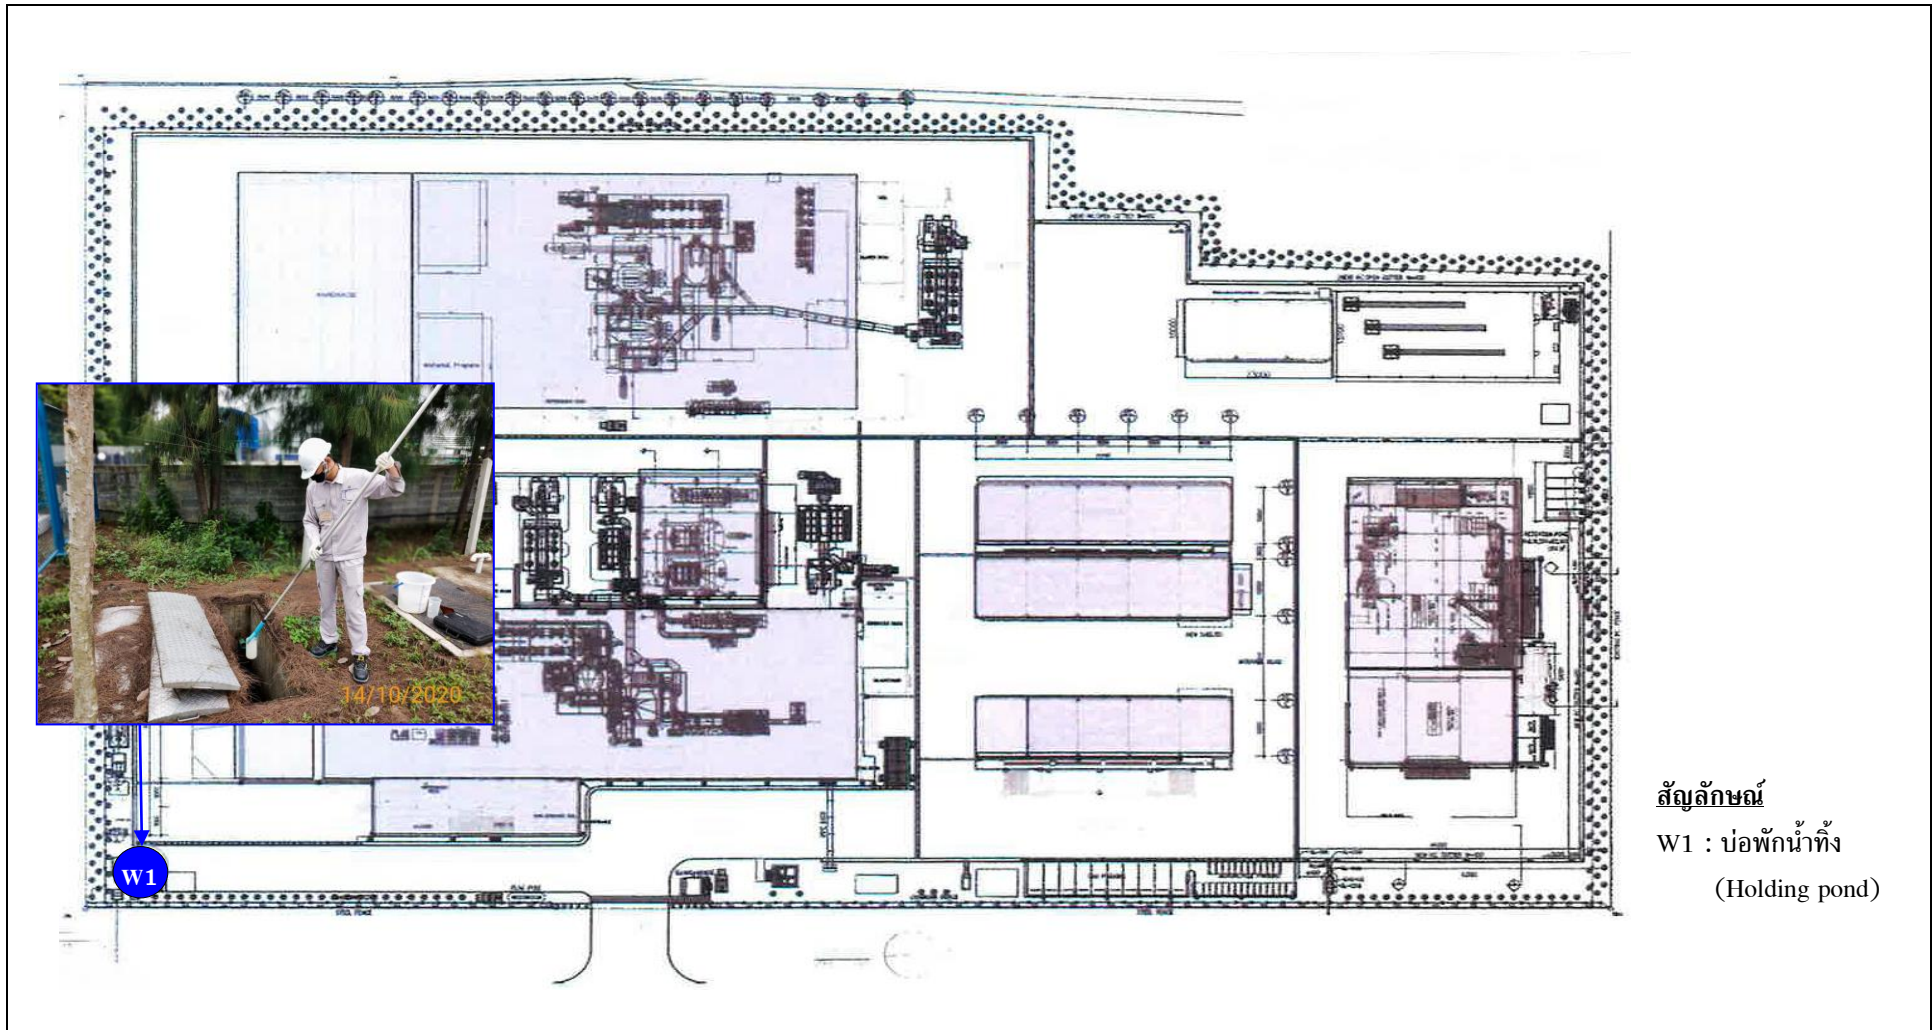
รูปที่ 3.2.5-1 ตำแหน่งและภาพการเก็บตัวอย่างคุณภาพน้ำทิ้ง

จากการติดตามตรวจสอบคุณภาพน้ำทั้งในช่วงที่ผ่านมา คือ ระหว่างปี พ.ศ. 2561-2563 มีรายละเอียดดังแสดงในตารางที่ 3.2.5-3 และรูปที่ 3.2.5-2 พบว่า ดัชนีที่ทำการตรวจวิเคราะห์มีค่าอยู่ในเกณฑ์มาตรฐานตามประกาศการนิคมอุตสาหกรรมแห่งประเทศไทย ที่ 76/2560 เรื่อง กำหนดมาตรฐานทั่วไปในการระบายน้ำเสียลงสู่ระบบบำบัดน้ำเสียส่วนกลางในนิคมอุตสาหกรรม

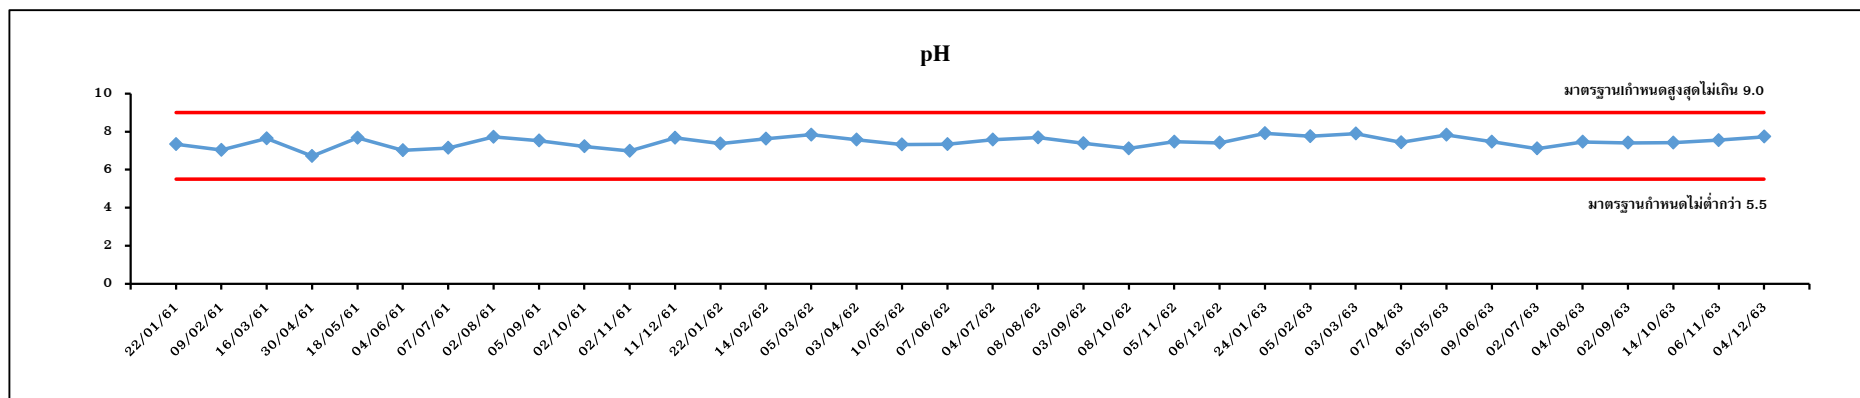
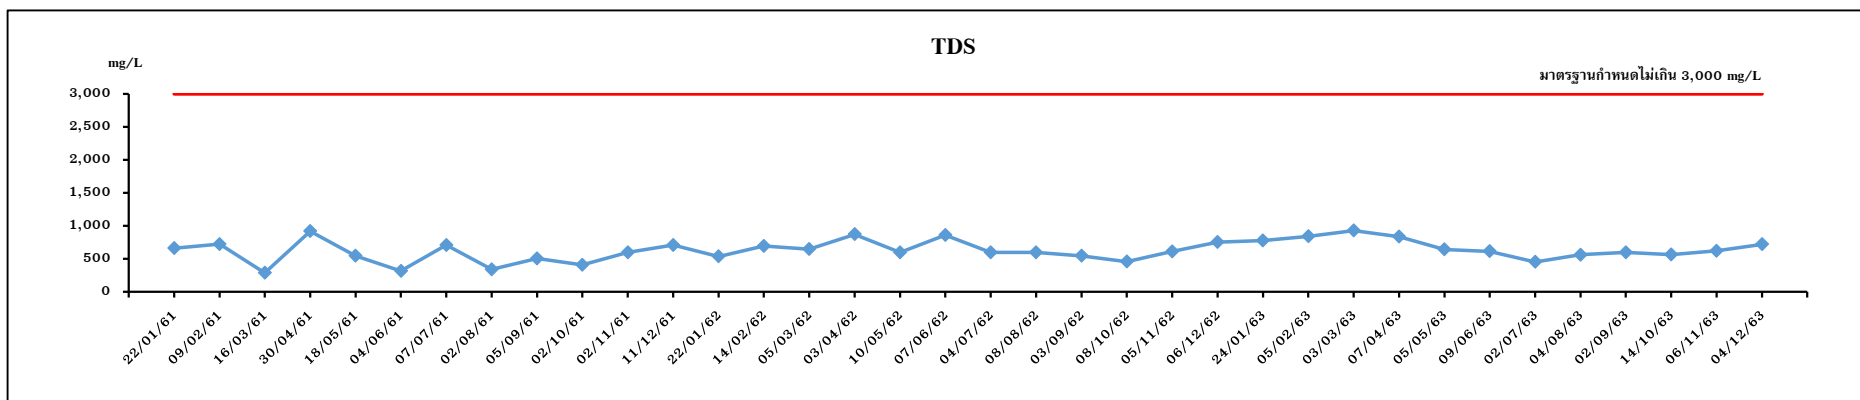
รูปที่ 3.2.5-2 กราฟเปรียบเทียบผลการตรวจวิเคราะห์คุณภาพน้ำทิ้ง ระหว่างปี พ.ศ. 2561-2563

บริเวณบ่อกักน้ำทิ้ง (Holding Pond)

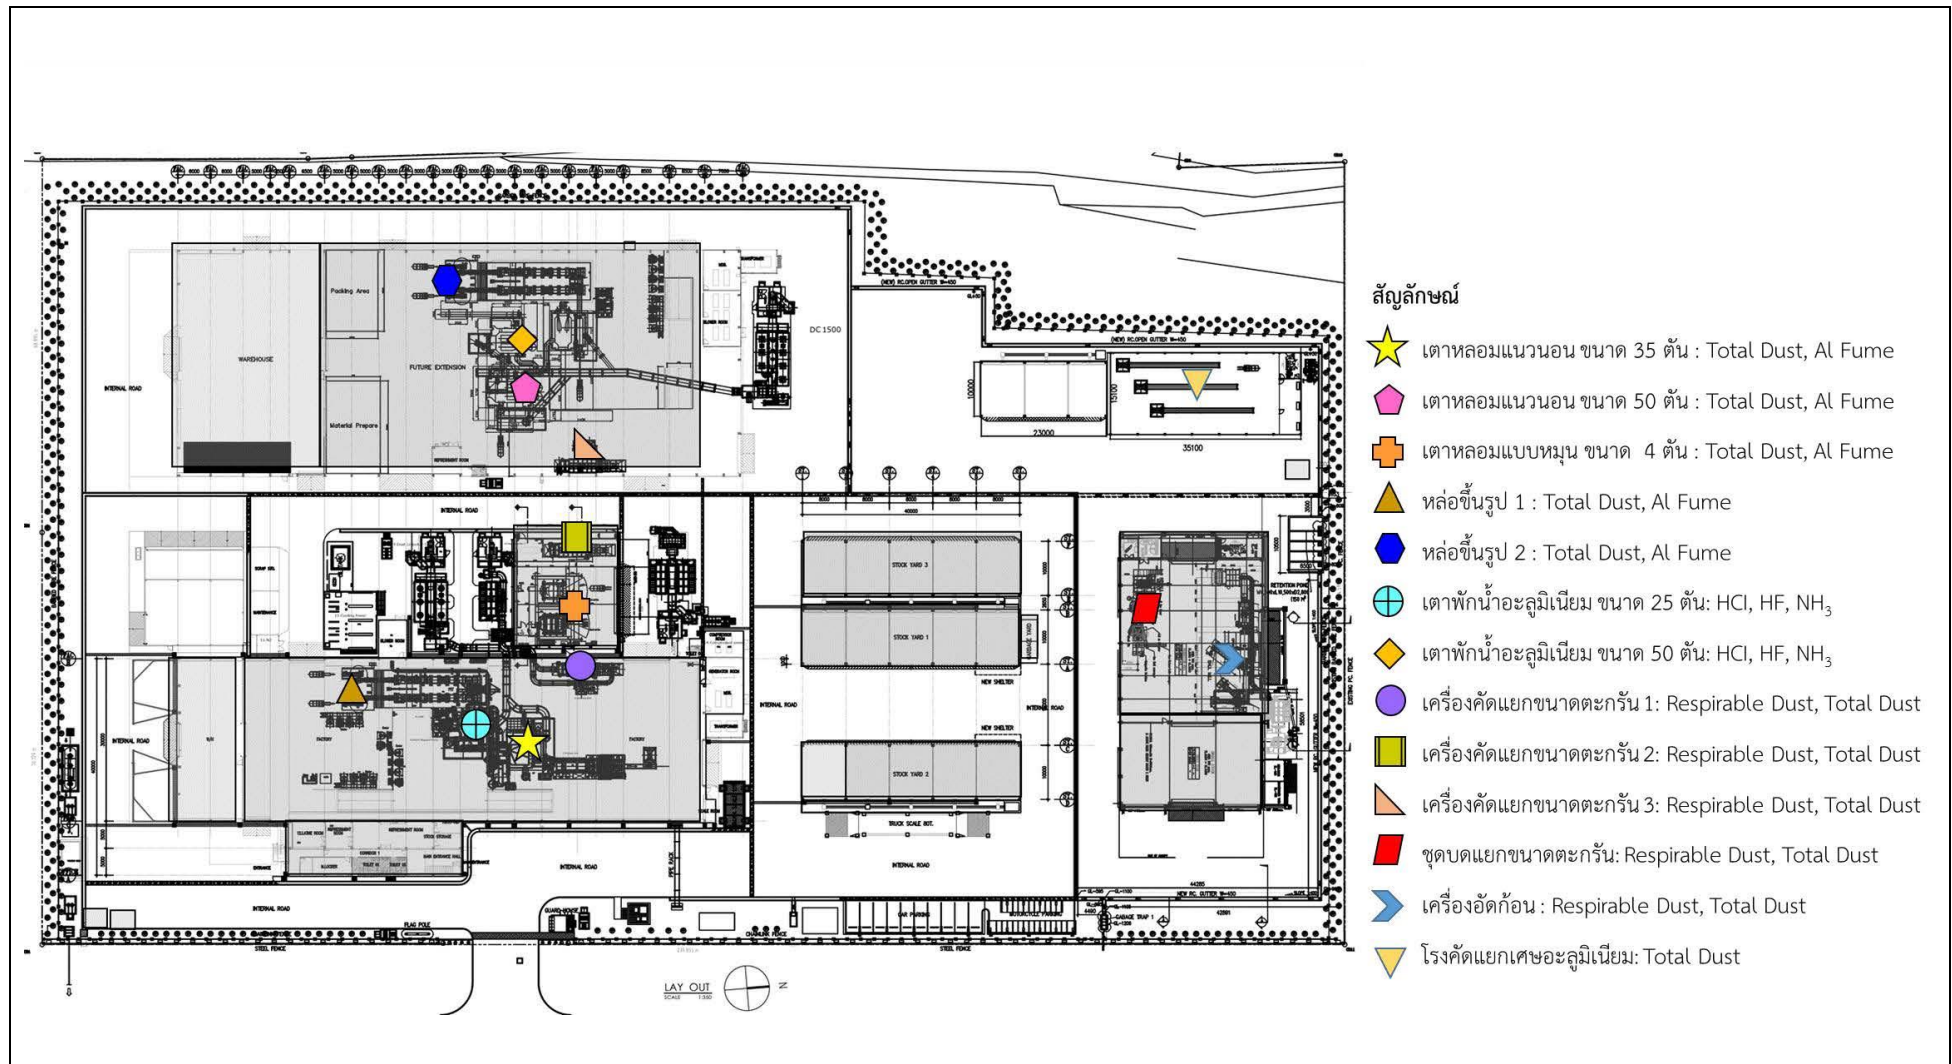
รูปที่ 3.2.8-1 ตำแหน่งการตรวจวัดคุณภาพอากาศในสถานประกอบการ

HF มีค่าอยู่ในเกณฑ์มาตรฐานตามประกาศกรมสวัสดิการและคุ้มครองแรงงาน เรื่อง ชีตจำกัดความเข้มข้นของสารเคมีอันตราย พ.ศ. 2560 (ชีตจำกัดความเข้มข้นของสารเคมีอันตรายเฉลี่ยตลอดระยะเวลาการทำงานปกติ (กำหนดสำหรับไฮโดรเจน ฟลูออไรด์ ในรูปของฟลูออรีน))

NH_3 มีค่าอยู่ในเกณฑ์มาตรฐานตามประกาศกรมสวัสดิการและคุ้มครองแรงงาน เรื่อง ชีตจำกัดความเข้มข้นของสารเคมีอันตราย พ.ศ. 2560 (ชีตจำกัดความเข้มข้นของสารเคมีอันตรายเฉลี่ยตลอดระยะเวลาการทำงานปกติ)

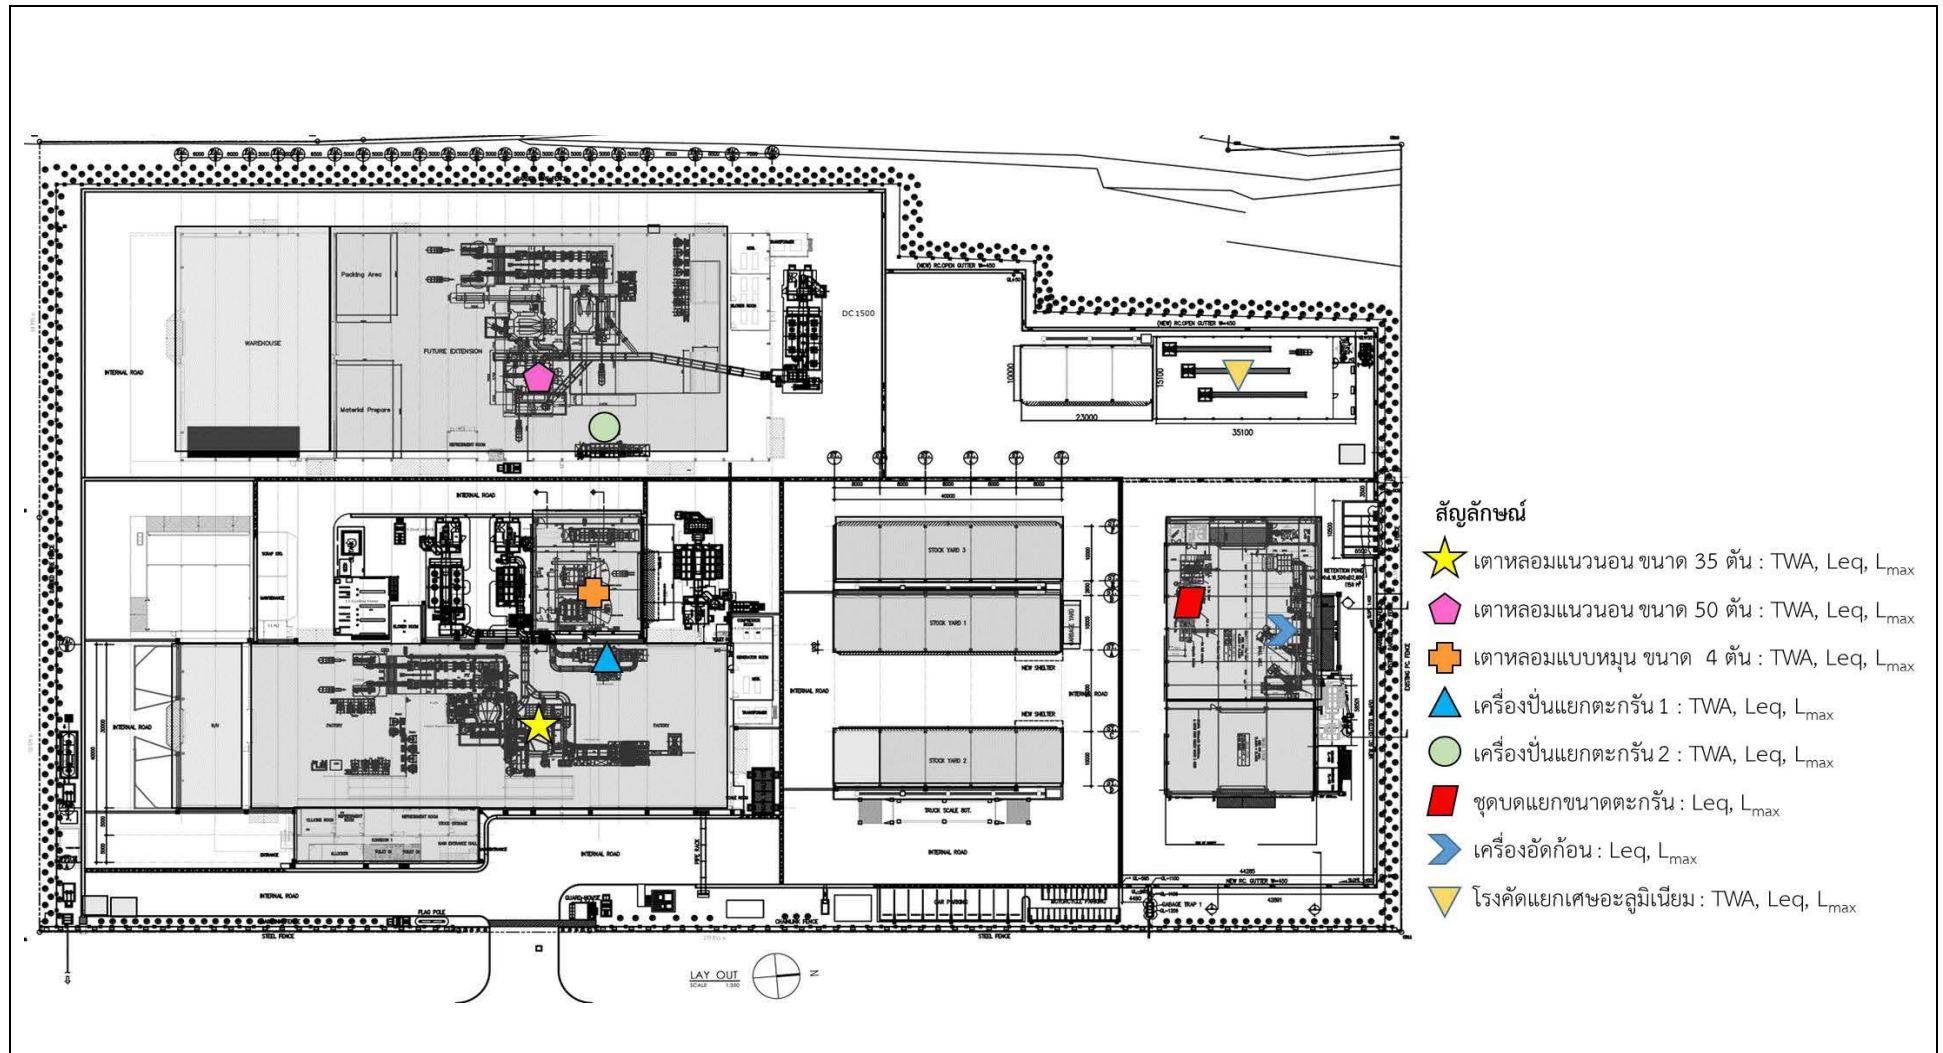
รูปที่ 3.2.9-1 ตำแหน่งการตรวจวัดระดับเสียงในสถานประกอบการ

จากการติดตามตรวจสอบระดับเสียงในสถานประกอบการในช่วงที่ผ่านมา คือ ระหว่าง ปี พ.ศ. 2561-2563 มีรายละเอียดดังแสดงในตารางที่ 3.2.9-4 และรูปที่ 3.2.9-2 พบว่า L_{eq} 8 hr, L_{eq} 12 hr และ TWA มีค่าอยู่ในเกณฑ์มาตรฐานตามประกาศกระทรวงอุตสาหกรรม เรื่อง มาตรการคุ้มครองความปลอดภัยในการประกอบกิจการโรงงานเกี่ยวกับสภาวะแวดล้อมในการทำงาน พ.ศ. 2546 และประกาศกรมสวัสดิการและคุ้มครองแรงงาน เรื่อง มาตรฐานระดับเสียงที่ยอมให้ลูกจ้างได้รับเฉลี่ยตลอดระยะเวลาการทำงานในแต่ละวัน พ.ศ. 2561

และ L_{max} มีค่าอยู่ในเกณฑ์มาตรฐานตามประกาศกระทรวงอุตสาหกรรม เรื่อง มาตรการคุ้มครองความปลอดภัยในการประกอบกิจการโรงงานเกี่ยวกับสภาวะแวดล้อมในการทำงาน พ.ศ. 2546 และกฎกระทรวงแรงงาน กำหนดมาตรฐานในการบริหาร จัดการ และดำเนินการด้านความปลอดภัยอาชีวอนามัย และสภาพแวดล้อมในการทำงานเกี่ยวกับความร้อน แสงสว่าง และเสียง พ.ศ. 2559

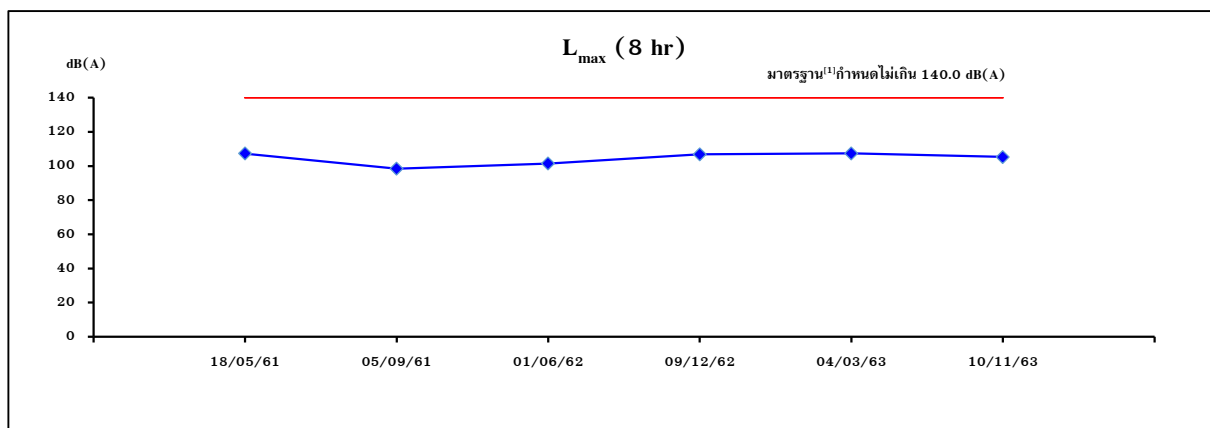
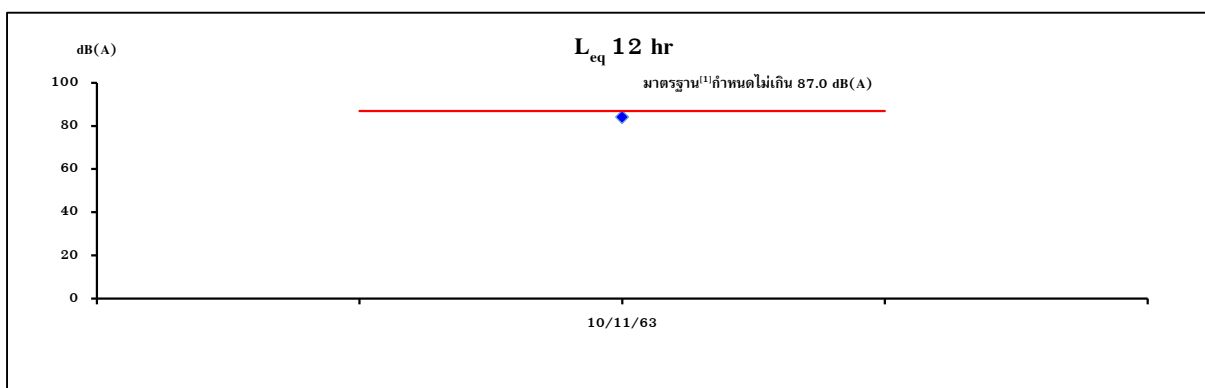
รูปที่ 3.2.9-2 กราฟเปรียบเทียบผลการตรวจวัดระดับเสียงในสถานประกอบการ

บริเวณเตาหลอมแนวนอนขนาด 35 ตัน

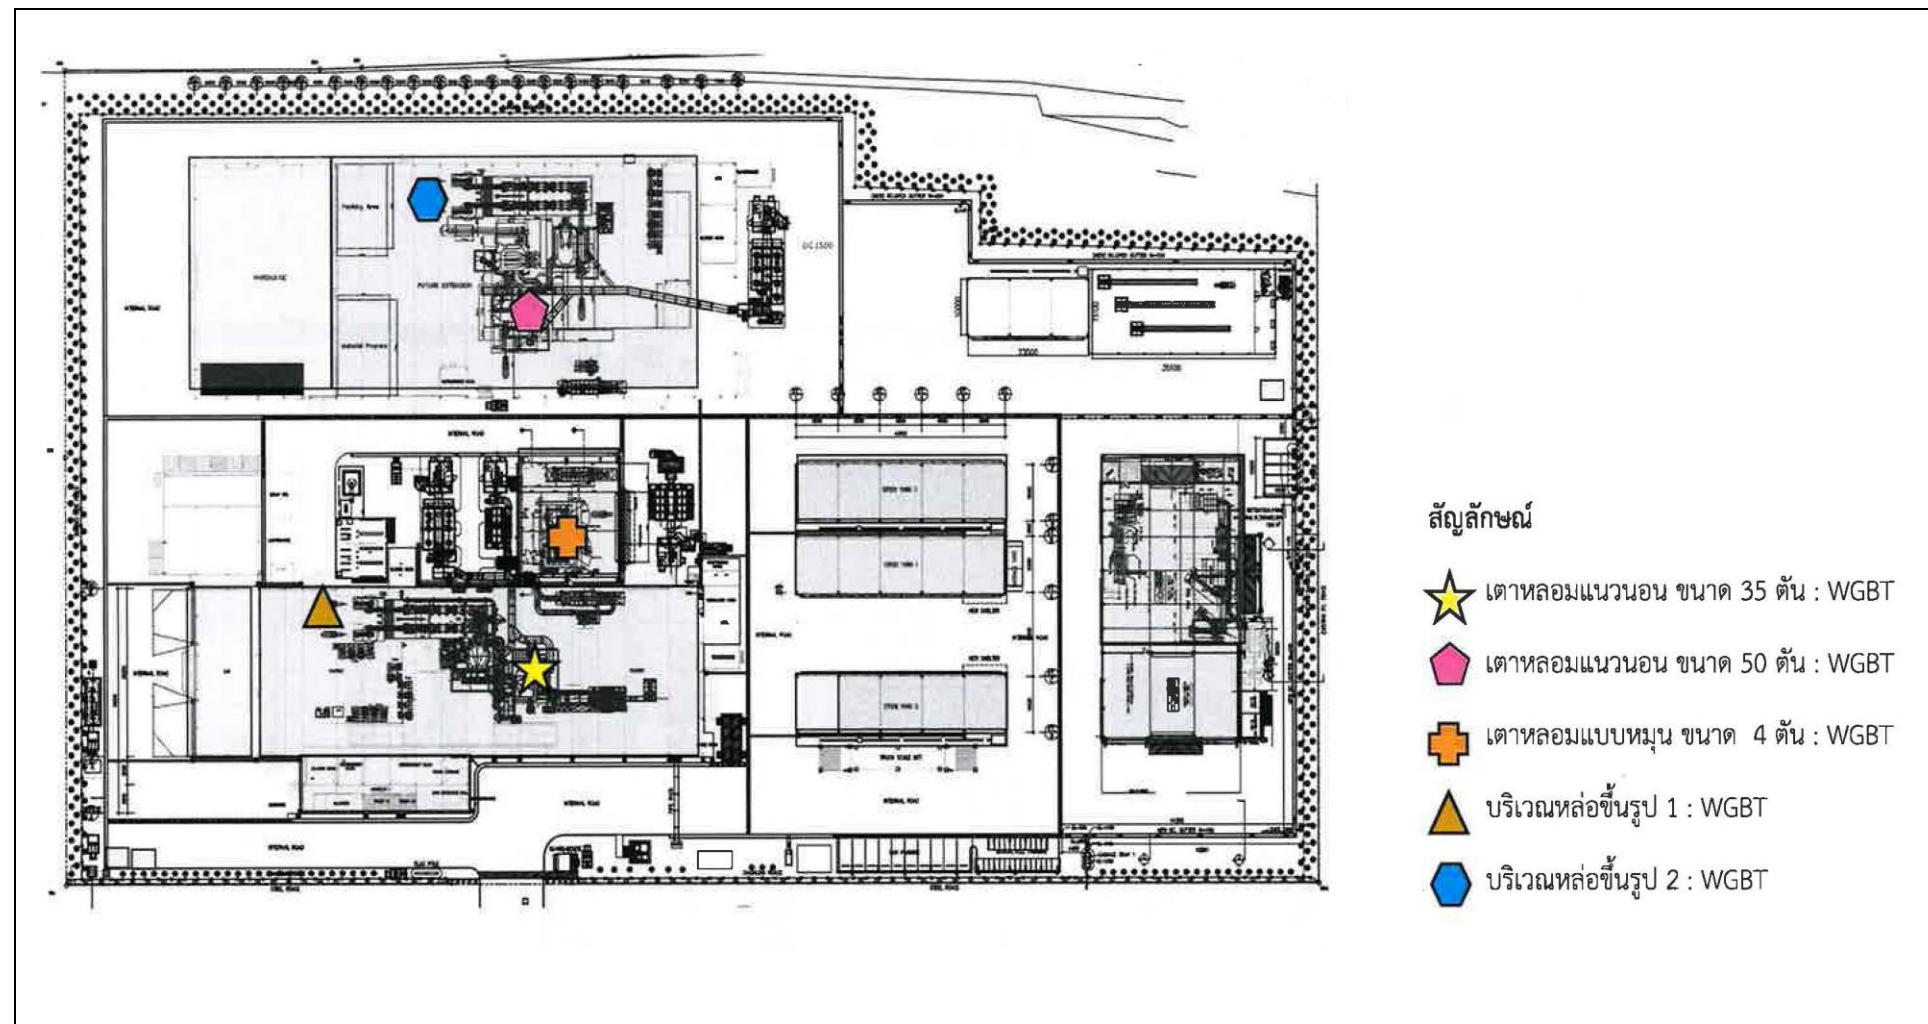
รูปที่ 3.2.11-1 ตำแหน่งการตรวจวัดระดับความร้อน

จากการติดตามตรวจสอบระดับความร้อนในช่วงที่ผ่านมา คือ ระหว่างปี พ.ศ. 2561-2563 มีรายละเอียดดังแสดงในตารางที่ 3.2.11-3 และรูปที่ 3.2.11-2 พบว่า WBGT มีค่าอยู่ในเกณฑ์มาตรฐานตามประกาศกระทรวงอุตสาหกรรม เรื่อง มาตรการคุ้มครองความปลอดภัยในการประกอบกิจการโรงงานเกี่ยวกับสภาวะแวดล้อมในการทำงาน พ.ศ. 2546 และกฎกระทรวงแรงงาน กำหนดมาตรฐานในการบริการ จัดการ และดำเนินการด้านความปลอดภัย อาชีวอนามัย และสภาพแวดล้อมในการทำงานเกี่ยวกับความร้อน แสงสว่าง และเสียง พ.ศ. 2559
