โครงการเหมืองแร่เฟลด์สปาร์

ประทานบัตรที่ 26201/15514 ร่วมแผนผังโครงการทำเหมืองเดียวกันกับ

ประทานบัตรที่ 19815/14577 ห้างหุ้นส่วนจำกัด สิ้นแร่เจริญผล

มาตรการป้องกันและแก้ไขผลกระทบสิ่งแวดล้อม และมาตรการติดตามตรวจสอบคุณภาพสิ่งแวดล้อม

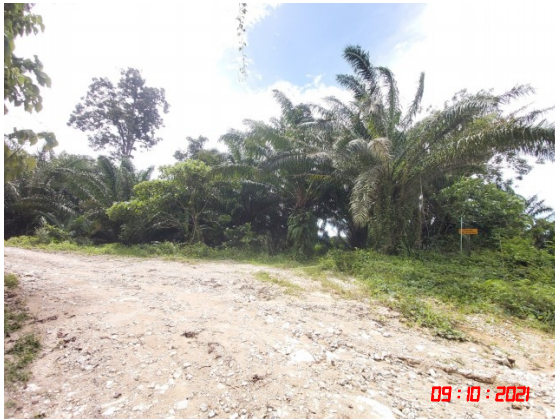
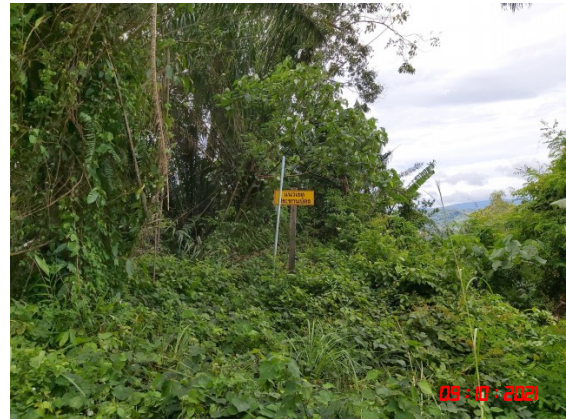
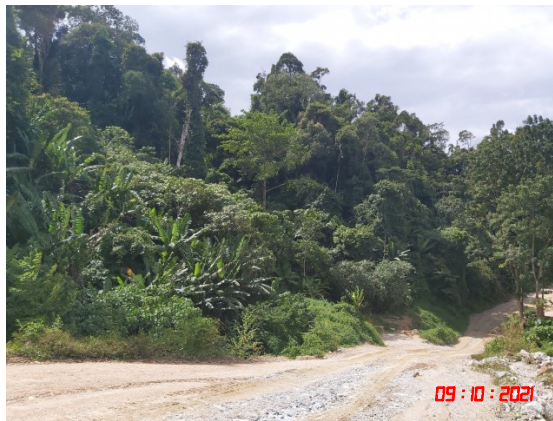
รูปที่ 2-1 พื้นที่เว้นการทำเหมือง และพื้นที่ชุ่มไม้ที่เว้นจากการทำเหมือง

พื้นที่เว้นการทำเหมือง

พื้นที่ชุ่มไม้ที่เว้นจากการทำเหมือง

เงื่อนไขตามมาตรการ	ผลการปฏิบัติตามมาตรการ	ปัญหา อุปสรรค ที่ไม่สามารถปฏิบัติตามมาตรการ และแนวทางแก้ไข
<p>1. ให้เว้นพื้นที่ไม่ทำเหมืองหรือกิจกรรมเกี่ยวเนื่องใดๆ ในพื้นที่ดังต่อไปนี้</p> <ul style="list-style-type: none"> - ประทานบัตรที่ 26201/15514 ให้เว้นพื้นที่ไว้เป็นพื้นที่ชุ่มน้ำ 2 บริเวณ คือ ขอบด้านทิศตะวันออกเฉียงเหนือติดกับหลักหมุดที่ 3 และขอบด้านทิศตะวันออกเฉียงใต้ติดกับหลักหมุดที่ 6 และ 7 เนื้อที่ประมาณ 46-2-23 ไร่ - ประทานบัตรที่ 19815/14577 ให้เว้นพื้นที่ไว้เป็นพื้นที่ชุ่มน้ำ 2 บริเวณ คือ ขอบด้านทิศตะวันออกเฉียงใต้ติดกับหลักหมุดที่ 3 และขอบด้านทิศตะวันตกเฉียงใต้ติดกับหลักหมุดที่ 5 เนื้อที่ประมาณ 14-2-67 ไร่ - ทั้งนี้ ให้ดูแลรักษาสภาพป่าไม้ที่มีอยู่ตามธรรมชาติให้อยู่ในสภาพเดิม และปลูกเสริมต้นไม้โตเร็วหรือไม่ท้องถิ่นให้เต็มทีว่างในพื้นที่ที่เว้นไม่ทำเหมืองให้หนาแน่นขึ้น และจัดทำป้ายแสดงแนวเขตไม่ทำเหมืองให้มองเห็นชัดเจน 	<ul style="list-style-type: none"> ● วิศวกรผู้ควบคุมของโครงการได้เว้นพื้นที่ไม่ทำเหมืองหรือกิจกรรมเกี่ยวเนื่องใดๆ ในพื้นที่ ดังต่อไปนี้ (รูปที่ 2-1) <ul style="list-style-type: none"> - บริเวณประทานบัตรที่ 26201/15514 ได้เว้นพื้นที่ไว้เป็นพื้นที่ชุ่มน้ำ 2 บริเวณ คือ บริเวณขอบด้านทิศตะวันออกเฉียงเหนือติดกับหลักหมุดที่ 3 และขอบด้านทิศตะวันออกเฉียงใต้ติดกับหลักหมุดที่ 6 และ 7 พร้อมทั้งดูแลรักษาสภาพป่าไม้บริเวณดังกล่าวให้เป็นพื้นที่ Buffer Zone ของการทำเหมือง - บริเวณประทานบัตรที่ 19815/14577 ได้เว้นพื้นที่ไว้เป็นพื้นที่ชุ่มน้ำ 2 บริเวณ คือ ขอบด้านทิศตะวันออกเฉียงใต้ติดกับหลักหมุดที่ 3 และขอบด้านทิศตะวันตกเฉียงใต้ติดกับหลักหมุดที่ 5 พร้อมทั้งดูแลรักษาสภาพป่าไม้บริเวณดังกล่าวให้เป็นพื้นที่ Buffer Zone ของการทำเหมือง และปลูกเสริมต้นไม้โตเร็วหรือไม่ท้องถิ่นให้เต็มทีว่างในพื้นที่ และจัดทำป้ายแสดงแนวเขตไม่ทำเหมืองให้มองเห็นชัดเจน 	-

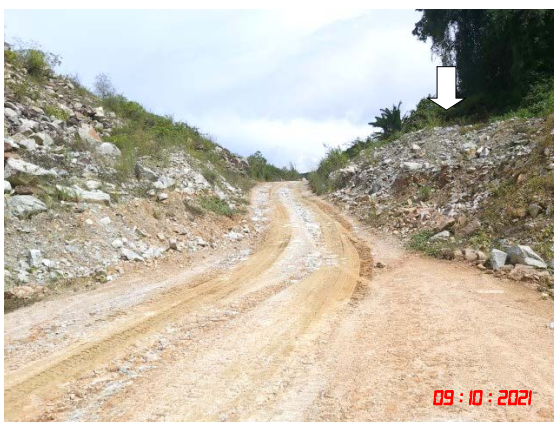
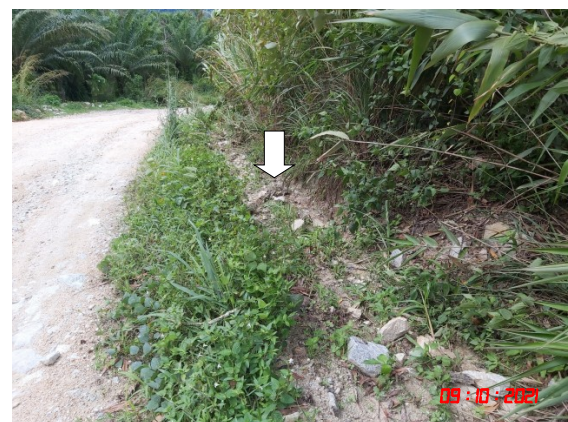
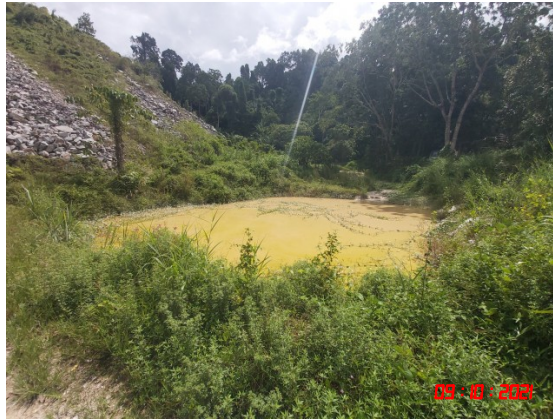
รูปที่ 2-5 คั่นทำนบดิน คุระบายน้ำ และบ่อดักตะกอนบริเวณพื้นที่โครงการ

คั่นทำนบดิน

คุระบายน้ำ

ป่อดักตะกอน

5. ให้สร้างคันทำนบกั้น และคูระบายน้ำขนาดกว้างประมาณ 1.5 เมตร ลึก 1.5 เมตร ตามแนวเส้นทางขนส่งแร่ และพื้นที่เก็บกองเปลือกดิน และเบี่ยงเบนน้ำให้ไหลลงสู่บ่อตกตะกอนบริเวณอักษร “บ1” และ “บ2” ขนาดประมาณ 2.2 และ 0.8 ไร่ ซึ่งอยู่ในเขตประทานบัตรที่	<ul style="list-style-type: none"> ผู้ถือประทานบัตรได้สร้างคันทำนบกั้น และคูระบายน้ำ ตามแนวเส้นทางขนส่งแร่ และพื้นที่เก็บกองเปลือกดิน และเบี่ยงเบนให้ไหลลงสู่บ่อตกตะกอน เพื่อรองรับน้ำจากบริเวณหน้าเหมืองและพื้นที่โดยรอบ ดังรูปที่ 2-5 พร้อมทั้งตรวจสอบและขุดลอกคูระบายน้ำ 	-

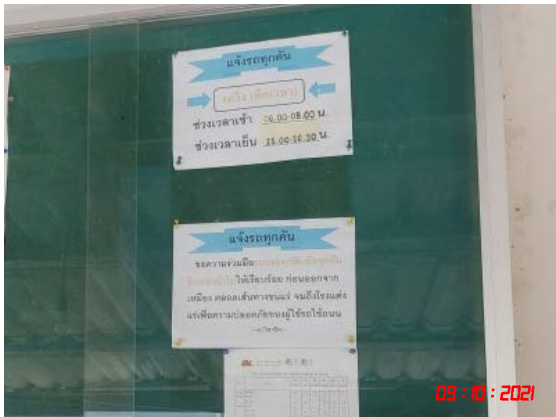
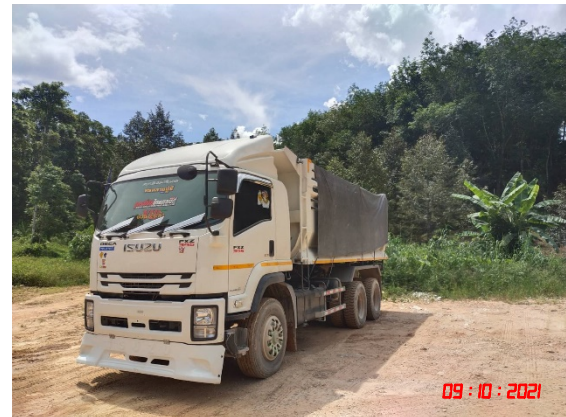
รูปที่ 2-9 ป้ายเตือนรถบรรทุกแร่ และการปิดคลุมผ้าใบรถบรรทุก

ป้ายเตือนรถบรรทุกแร่

การปิดคลุมผ้าใบรถบรรทุก

เงื่อนไขตามมาตรการ	ผลการปฏิบัติตามมาตรการ	ปัญหา อุปสรรค ที่ไม่สามารถปฏิบัติตามมาตรการ และแนวทางแก้ไข
8. ในการขนส่งแร่ออกนอกพื้นที่โครงการจะต้องใช้ผ้าใบปิดคลุม กระบะบรรทุกให้มิดชิด เพื่อลดการฟุ้งกระจายของฝุ่นละอองและการกระเด็นของเศษหิน และให้ควบคุมน้ำหนักบรรทุกและความเร็วของรถบรรทุกแร่ โดยเฉพาะช่วงที่ผ่านพื้นที่ชุมชนให้อยู่ในพิสัยที่ทางราชการกำหนดไว้ และห้ามมีการขนส่งแร่ในช่วงเวลา 06.30-08.30 น. และ 15.00-16.30 น. ซึ่งเป็นช่วงที่นักเรียนและประชาชนเดินทางไป-กลับจากโรงเรียนและที่ทำงาน	<ul style="list-style-type: none"> ผู้ถือประทานบัตรได้ออกกฎระเบียบในการขนส่งแร่ เพื่อลดผลกระทบในด้านต่างๆ ที่คาดว่าจะเกิดขึ้นกับชุมชนที่อยู่โดยรอบโครงการ ดังนี้ (รูปที่ 2-9) <ul style="list-style-type: none"> - ให้รถบรรทุกของโครงการทุกคันใช้ผ้าใบปิดคลุมกระบะบรรทุกให้มิดชิดก่อนออกนอกพื้นที่โครงการ - ควบคุมน้ำหนักบรรทุกและความเร็วของรถบรรทุกแร่ โดยเฉพาะช่วงที่ผ่านพื้นที่ชุมชนให้อยู่ในพิสัยที่ทางราชการกำหนดไว้ - ไม่มีการขนส่งแร่ในช่วงเวลา 06.30-08.30 น. และเวลา 15.00-16.30 น. 	-

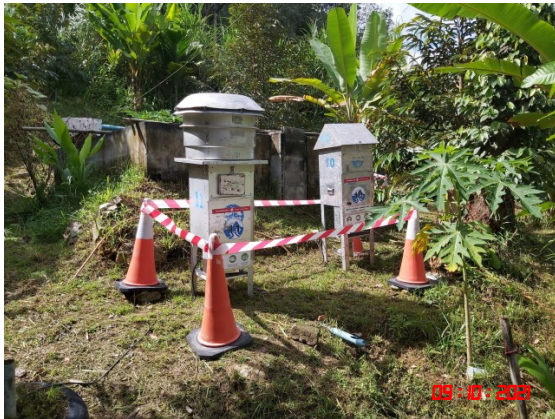
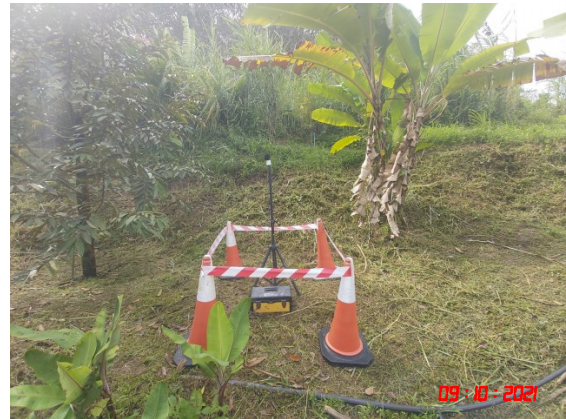
รูปที่ 2-13 การตรวจวัดคุณภาพอากาศ และระดับเสียง ระหว่างวันที่ 9-10 ตุลาคม 2564

หน่วยพิทักษ์อุทยานแห่งชาติเขานัน

การตรวจวัดคุณภาพอากาศในรูปปริมาณฝุ่นละอองแขวนลอยรวม (TSP) และปริมาณฝุ่นละอองขนาดเล็กกว่า 10 ไมครอน (PM-10) โครงการเหมืองแร่เฟลด์สปาร์ ประทานบัตรที่ 26201/15514 ร่วมแผนผังโครงการทำเหมืองเดียวกันกับประทานบัตรที่ 19815/14577 ของห้างหุ้นส่วนจำกัด สิ้นแร่เจริญผล โดยทำการตรวจวัดบริเวณหน่วยพิทักษ์อุทยานแห่งชาติเขานัน ระหว่างวันที่ 9-10 ตุลาคม 2564 แสดงผลการตรวจวัดดังตารางที่ 2-3 หนังสือรับรองผลการตรวจวัดทางห้องปฏิบัติการดังเอกสารแนบ 11 เอกสารสอบเทียบเครื่องมือดังเอกสารแนบ 12 และเอกสารอนุญาตขึ้นทะเบียนห้องปฏิบัติการวิเคราะห์ดังเอกสารแนบ 13

การตรวจวัดระดับเสียงเฉลี่ย 24 ชั่วโมง (Leq 24 hrs.) และระดับเสียงสูงสุด (L_{max}) โครงการเหมืองแร่เฟลด์สปาร์ ประทานบัตรที่ 26201/15514 ร่วมแผนผังโครงการทำเหมืองเดียวกันกับ ประทานบัตรที่ 19815/14577 ของห้างหุ้นส่วนจำกัด สิ้นแร่เจริญผล โดยทำการตรวจวัดบริเวณ หน่วยพิทักษ์อุทยานแห่งชาติเขานัน ระหว่างวันที่ 9-10 ตุลาคม 2564 แสดงผลการตรวจวัดดังตารางที่ 2-4 หนังสือรับรองผลการตรวจวัดทางห้องปฏิบัติการดังเอกสารแนบ 11 เอกสารสอบเทียบเครื่องมือ ดังเอกสารแนบ 12 และเอกสารอนุญาตขึ้นทะเบียนห้องปฏิบัติการวิเคราะห์ดังเอกสารแนบ 13

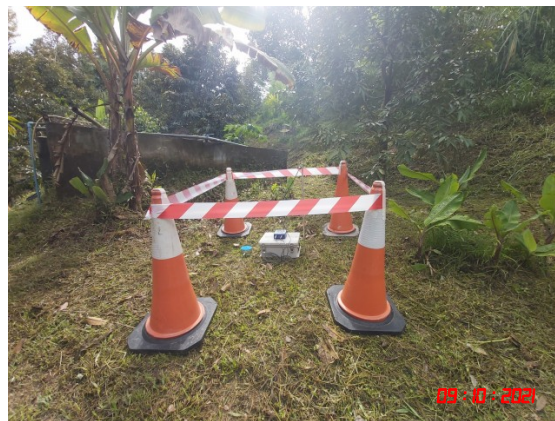
รูปที่ 2-14 การตรวจวัดค่าความสั่นสะเทือน วันที่ 9 ตุลาคม 2564

หน่วยพิทักษ์อุทยานแห่งชาติเขานัน

การตรวจวัดค่าความสั่นสะเทือนขณะระเบิดหน้าเหมือง โดยทำการตรวจวัดค่าความสั่นสะเทือน (ความถี่ ความเร็วของอนุภาค และการขจัด) โครงการเหมืองแร่เฟลด์สปาร์ ประทานบัตรที่ 26201/15514 ร่วมแผนผังโครงการทำเหมืองเดียวกันกับประทานบัตรที่ 19815/14577 ของ ห้างหุ้นส่วนจำกัด สิ้นแร่เจริญผล โดยทำการตรวจวัดบริเวณหน่วยพิทักษ์อุทยานแห่งชาติเขานัน เมื่อวันที่ 9 ตุลาคม 2564 แสดงผลการตรวจวัดดังตารางที่ 2-5 หนังสือรับรองผลการตรวจวัดทาง ห้องปฏิบัติการดังเอกสารแนบ 11 เอกสารสอบเทียบเครื่องมือดังเอกสารแนบ 12 และเอกสารอนุญาต ขึ้นทะเบียนห้องปฏิบัติการวิเคราะห์ดังเอกสารแนบ 13

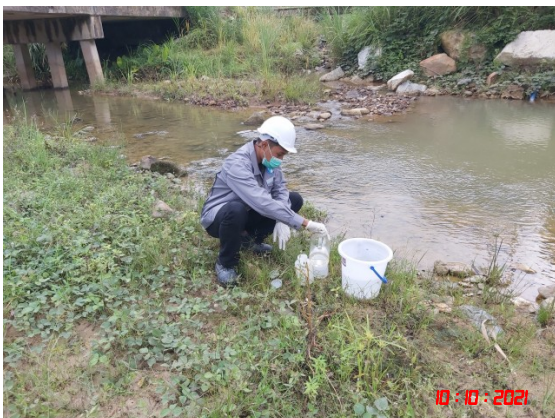
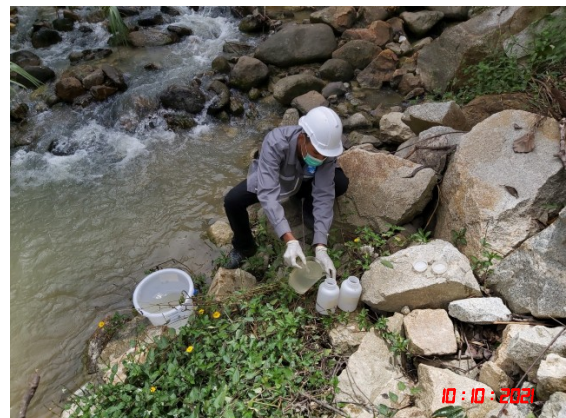
รูปที่ 2-15 การเก็บตัวอย่างน้ำ วันที่ 10 ตุลาคม 2564

คลองกัน

ห้วยนบพิดำ

13. ให้ดำเนินการติดตามตรวจสอบคุณภาพสิ่งแวดล้อม พร้อมทั้ง รายงานให้กรมอุตสาหกรรมพื้นฐานและการเหมืองแร่ และ สำนักงานนโยบายและแผนทรัพยากรธรรมชาติและสิ่งแวดล้อม ทราบทุกครั้ง ดังนี้ - ให้ทำการตรวจวัดปริมาณฝุ่นละอองรวมในอากาศ (TSP) ฝุ่นละอองขนาดเล็กไม่เกิน 10 ไมครอน (PM-10) ระดับเสียง และ ความสั่นสะเทือน บริเวณหน่วยพิทักษ์อุทยานแห่งชาติเขานัน ปีละ 2 ครั้ง ในช่วงเดือนมีนาคม-เมษายน และกันยายน-ตุลาคม ของทุกปี - ให้ติดตามตรวจสอบคุณภาพน้ำ จำนวน 2 สถานี ได้แก่ ห้วยนบพิดำ และคลองกัน โดยตรวจวัดค่าความเป็นกรด-ด่าง (pH) ตะกอนแขวนลอย (Suspended Solids) ตะกอนละลาย (Dissolved Solids) ค่าความกระด้าง (Total Hardness) ค่าความขุ่น (Turbidity) ซัลเฟต (Sulfate) เหล็ก (Total Iron) แคลเซียม (Calcium) และแมกนีเซียม (Magnesium) ปีละ 2 ครั้ง ในช่วงเดือนมีนาคม-เมษายน และกันยายน-ตุลาคม ของทุกปี	<ul style="list-style-type: none"> ผู้ถือประทานบัตรได้มอบหมายให้บริษัท ไมน์ เอ็นจิเนียริง คอนซัลแตนท์ จำกัด ดำเนินการติดตามตรวจสอบคุณภาพ สิ่งแวดล้อม พร้อมทั้งรายงานให้กรมอุตสาหกรรมพื้นฐานและการ เหมืองแร่ และสำนักงานนโยบายและแผนทรัพยากรธรรมชาติและ สิ่งแวดล้อม ทราบทุกครั้ง ดังนี้ - ดำเนินการตรวจวัดปริมาณฝุ่นละอองรวมในอากาศ (TSP) ปริมาณฝุ่นละอองขนาดเล็กกว่า 10 ไมครอน (PM-10) และระดับ เสียง บริเวณหน่วยพิทักษ์อุทยานแห่งชาติเขานัน ระหว่างวันที่ 9-10 ตุลาคม 2564 ดังรูปที่ 2-13 พบว่า ผลการตรวจวัดคุณภาพ อากาศ และระดับเสียงมีค่าอยู่ในเกณฑ์มาตรฐาน - ดำเนินการตรวจวัดค่าความสั่นสะเทือนจากการระเบิดหน้าเหมือง บริเวณหน่วยพิทักษ์อุทยานแห่งชาติเขานัน เมื่อวันที่ 9 ตุลาคม 2564 ดังรูปที่ 2-14 พบว่า ผลการตรวจวัดมีค่าอยู่ในเกณฑ์ มาตรฐาน - ดำเนินการเก็บตัวอย่างน้ำผิวดิน จำนวน 2 สถานี ได้แก่ ห้วยนบพิดำ และคลองกัน เมื่อวันที่ 10 ตุลาคม 2564 ดังรูปที่ 2-15 พบว่า ผลการวิเคราะห์มีค่าอยู่ในเกณฑ์มาตรฐาน 	-

การวิเคราะห์คุณภาพน้ำผิวดินโดยรอบโครงการเหมืองแร่เฟลด์สปาร์ ประทานบัตรที่ 26201/15514 ร่วมแผนผังโครงการทำเหมืองเดียวกันกับประทานบัตรที่ 19815/14577 ของ ห้างหุ้นส่วนจำกัด สิ้นแร่เจริญผล โดยทำการเก็บตัวอย่างน้ำบริเวณห้วยนบพิตา และคลองกัน เมื่อวันที่ 10 ตุลาคม 2564 แสดงผลการวิเคราะห์ดังตารางที่ 2-7 หนังสือรับรองผลการวิเคราะห์ทางห้องปฏิบัติการดังเอกสารแนบ 11 เอกสารสอบเทียบเครื่องมือดังเอกสารแนบ 12 และเอกสารอนุญาตขึ้นทะเบียนห้องปฏิบัติการวิเคราะห์ดังเอกสารแนบ 13

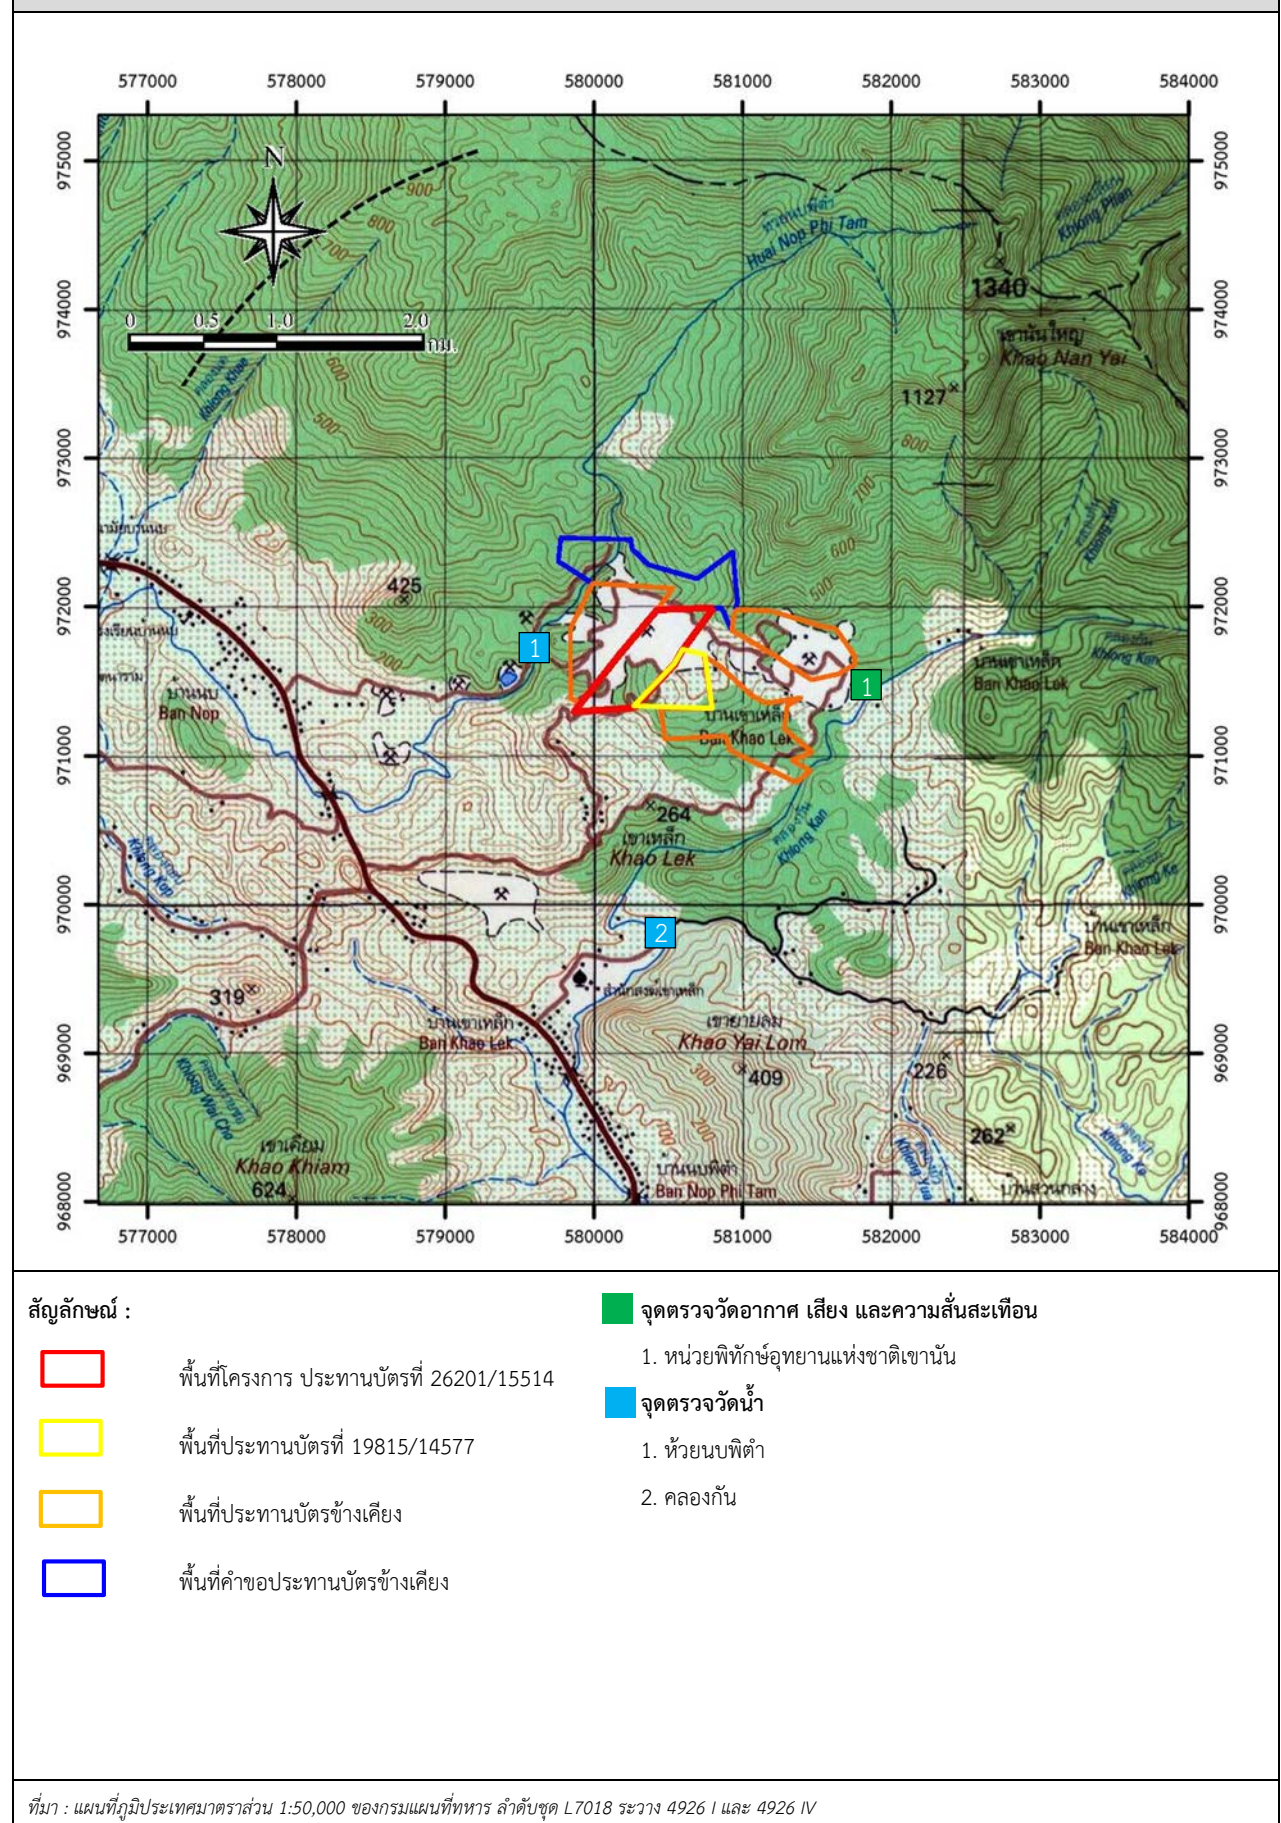
รูปที่ 2-16 ตำแหน่งสถานีตรวจวัดคุณภาพสิ่งแวดล้อม

- หน่วยพิทักษ์อุทยานแห่งชาติเขานัน พิกัด UTM 47 P 0579984 E, 0970445 N.

- ห้วยนบพิตา พิกัด : UTM 47 P 0576751 E, 0972293 N.
- คลองกัน พิกัด : UTM 47 P 0580448 E, 0969789 N.

ตำแหน่งสถานีตรวจวัดคุณภาพอากาศแสดงดังรูปที่ 2-16 โดยมีรายละเอียดดังนี้

ตำแหน่งสถานีตรวจวัดแสดงดังรูปที่ 2-16 รายละเอียดดังต่อไปนี้

ตำแหน่งสถานีตรวจวัดแสดงได้ดังรูปที่ 2-16 รายละเอียดดังต่อไปนี้
