ผลการปฏิบัติตามมาตรการป้องกัน
และแก้ไขผลกระทบสิ่งแวดล้อม

2.1 ผลการดำเนินการตามมาตรการป้องกันและแก้ไขผลกระทบสิ่งแวดล้อม

โครงการ Library Houze ตั้งอยู่ที่ ซอยประชาอุทิศ 26/7 ถนนประชาอุทิศ แขวงบางมด เขตทุ่งครุ กรุงเทพมหานคร ดำเนินการโดยบริษัท ดี เอส เทค ดีเวลลอปเม้นท์ จำกัด(ปัจจุบันได้โอนให้นิติบุคคลอาคารชุดแล้ว) (เอกสารแนบ 2) ซึ่งเป็นโครงการประเภทอาคารอยู่อาศัยรวม (อาคารชุด) ขนาดพื้นที่โครงการ 1 ไร่ 91 ตารางวา ประกอบด้วย อาคารขนาดความสูง 8 ชั้น จำนวน 1 อาคาร มีห้องพักอาศัยทั้งสิ้น 221 ห้อง โดยโครงการได้จัดทำรายงานการประเมินผลกระทบสิ่งแวดล้อม และได้ผ่านการพิจารณาเห็นชอบรายงานฯ เมื่อวันที่ 13 มิถุนายน 2557 ตามหนังสือจากสำนักงานนโยบายและแผนทรัพยากรธรรมชาติและสิ่งแวดล้อม เลขที่ ทส. 1009.5/6664 โดยหนังสือเห็นชอบได้กำหนดมาตรการป้องกันและแก้ไขผลกระทบสิ่งแวดล้อมและมาตรการติดตามตรวจสอบผลกระทบสิ่งแวดล้อม เพื่อเป็นแนวทางให้โครงการปฏิบัติ รวมไปถึงเสนอรายงานผลการปฏิบัติตามมาตรการฯ ต่อหน่วยงานอนุญาต และหน่วยงานที่เกี่ยวข้อง รวมทั้งสำนักงานนโยบายและแผนทรัพยากรธรรมชาติและสิ่งแวดล้อม (สผ.) ทุก 6 เดือนนั้น

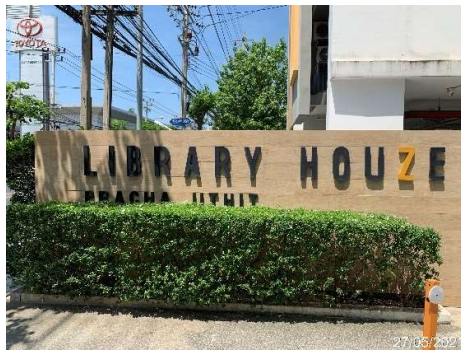
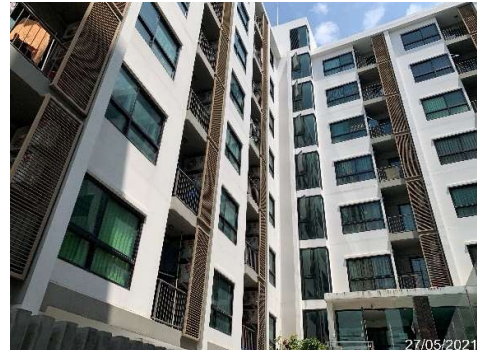
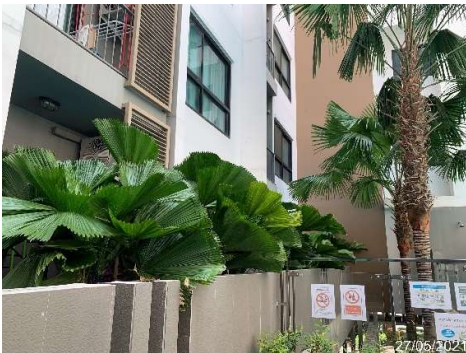
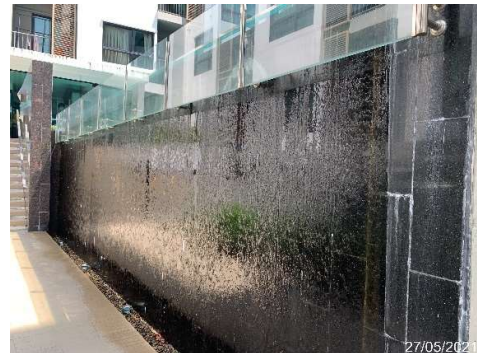
ภาพที่ 2.1-1 ภาพรวมของโครงการ

1. ทรัพยากรสิ่งแวดล้อมทางกายภาพ				
1.1 สภาพภูมิอากาศ	1. ดูแลรักษาความเป็นระเบียบเรียบร้อยในโครงการให้อยู่ในสภาพดีอยู่เสมอ	✓	โครงการจัดให้มีเจ้าหน้าที่คอยดูแลรักษาความเป็นระเบียบเรียบร้อยภายในโครงการให้อยู่ในสภาพที่ดีอยู่เสมอ	ภาพที่ 2.1-1

2. ให้มีที่ว่างด้านข้างระหว่างตัวอาคาร มีระยะห่างจากแนวเขตที่ดินไม่น้อยกว่า 3.00 เมตร เพื่อที่ลมจะสามารถพัดผ่านสะดวก	✓	โครงการจัดให้มีที่ว่างด้านข้างระหว่างตัวอาคารมีระยะห่างจากแนวเขตที่ดินไม่น้อยกว่า 3 เมตร	ภาพที่ 2.1-1

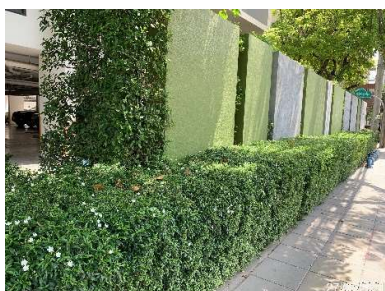
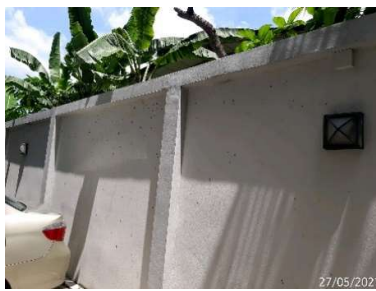
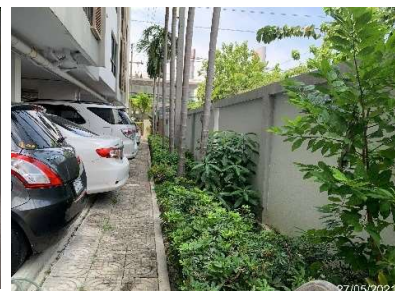
ภาพที่ 2.1-2 แนวรั้วรอบพื้นที่โครงการ

3. จัดให้มีรั้วรอบพื้นที่โครงการเพื่อกันขอบเขตพื้นที่ และป้องกันการพังทลายของดินสู่พื้นที่ข้างเคียง	✓	โครงการจัดให้มีแนวรั้วรอบพื้นที่โครงการ เพื่อกันขอบเขตพื้นที่โครงการ	ภาพที่ 2.1-2

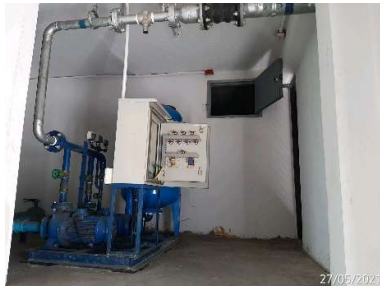
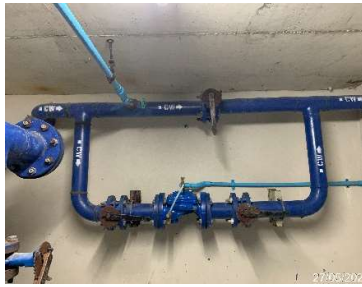
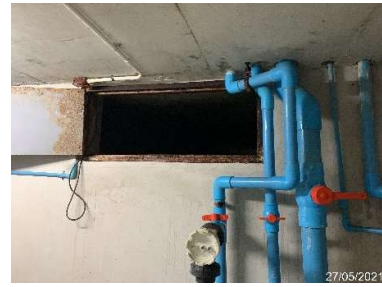
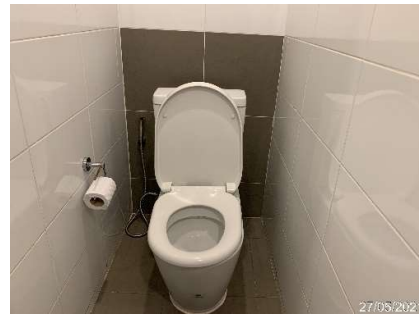
ภาพที่ 2.1-5 ระบบน้ำใช้

3. การใช้ประโยชน์ของมนุษย์					
3.1 น้ำใช้	1. จัดให้มีถังเก็บน้ำใต้ดิน ปริมาตรรวม 210 ลบ.ม. และถังเก็บน้ำชั้นดาดฟ้ามีปริมาตรรวม 50 ลบ.ม. รวมน้ำทั้งหมด 260 ลบ.ม. แยกเป็นน้ำเพื่อการอุปโภค-บริโภคทั้งหมดของโครงการ 173 ลบ.ม. และน้ำเพื่อการดับเพลิง จำนวน 87 ลบ.ม.	✓	โครงการจัดให้มีถังเก็บน้ำใต้ดิน ปริมาตรรวม 210 ลบ.ม. และถังเก็บน้ำชั้นดาดฟ้ามีปริมาตรรวม 50 ลบ.ม. รวมน้ำทั้งหมด 260 ลบ.ม.	ภาพที่ 2.1-5

5. โครงการต้องล้างทำความสะอาดถังเก็บน้ำ อย่างน้อยทุก 6 เดือน โดยปิดล้างทำความสะอาดครั้งละถึงสลับกัน	X	โครงการได้ทำความสะอาดถังเก็บน้ำปีละ 1 ครั้ง	ภาพที่ 2.1-5

6. ถังเก็บน้ำใต้ดิน และถังเก็บน้ำาดาดฟ้าของโครงการได้ออกแบบให้มีฝาปิดถังเก็บน้ำอย่างน้อย 2 ฝา	✓	ถังเก็บน้ำใต้ดิน และถังเก็บน้ำชั้นดาดฟ้าของโครงการได้ออกแบบให้มีฝาปิดถังเก็บน้ำ	ภาพที่ 2.1-5

8. ทำความสะอาดถังเก็บน้ำทุก ๆ 6 เดือน	X	โครงการได้ทำความสะอาดถังเก็บน้ำปีละ 1 ครั้ง	ภาพที่ 2.1-5	
	9. ดูแลถังให้สะอาด อย่าให้มีช่องว่างใต้ถังเก็บน้ำจะได้ไม่มีสิ่งสกปรกมาสะสมบริเวณด้านบนของถังและฝาดังต้องหมั่นเช็ดทำความสะอาด อย่าให้ฝุ่นละอองเข้าไปสะสมในถังได้		โครงการจัดให้มีเจ้าหน้าที่ทำความสะอาดดูแลถังไม่ให้มีช่องว่างใต้ถังเก็บน้ำ บริเวณด้านบนของถังและฝาดังจะคอยเช็ดทำความสะอาดไม่ให้มีฝุ่นละอองเข้าไปในถัง	-

12.จัดให้มีช่างซ่อมบำรุงซึ่งทำหน้าที่ตรวจสอบรอยรั่วของอุปกรณ์ที่ใช้อย่างสม่ำเสมอเป็นประจำทุกเดือน หากพบมีการรั่วซึมให้รีบซ่อมแซมทันที	✓ โครงการจัดให้มีช่างซ่อมบำรุงซึ่งทำหน้าที่ตรวจสอบรอยรั่วของอุปกรณ์ที่ใช้อย่างสม่ำเสมอเป็นประจำทุกเดือน หากพบมีการรั่วซึมจะซ่อมแซมทันที	ภาพที่ 2.1-5

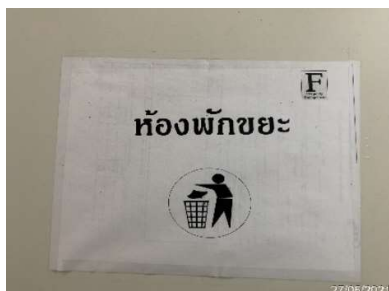
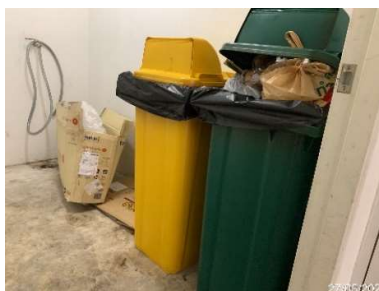
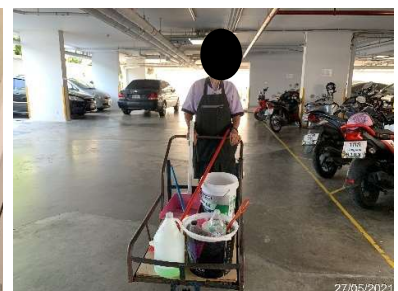
ภาพที่ 2.1-7 การจัดการมูลฝอย

3.4 การจัดการมูลฝอย	1. จัดให้มีห้องพักมูลฝอยแต่ละชั้นของอาคาร บริเวณภายในห้องพักมูลฝอยตั้งถังรองรับมูลฝอยขนาด 120 ลิตร จำนวน 4 ถัง/ชั้น ประกอบด้วย ถังมูลฝอยเปียก ถังมูลฝอยแห้ง ถังมูลฝอยที่สามารถนำกลับมาใช้ประโยชน์ได้ (มูลฝอยรีไซเคิล) และถังมูลฝอยอันตราย โดยจัดให้มีพนักงานทำความสะอาด จัดเก็บและคัดแยกเพื่อนำมูลฝอยไปรวมไว้ห้องพักมูลฝอยรวมของโครงการ เพื่อให้รถจัดเก็บมูลฝอยของสำนักงานเขตทุ่งครุเข้ามาจัดเก็บต่อไป	✓	โครงการจัดให้มีห้องพักมูลฝอยในแต่ละชั้นของอาคาร บริเวณภายในห้องพักมูลฝอย ตั้งถังรองรับมูลฝอยขนาด 120 ลิตร จำนวน 2 ถัง/ชั้นประกอบด้วย ถังมูลฝอยแห้งและมูลฝอยรีไซเคิลโดยจัดให้มีพนักงานทำความสะอาด จัดเก็บและคัดแยก	ภาพที่ 2.1-7

3. การรวบรวมมูลฝอยจากห้องพักมูลฝอยในแต่ละชั้นไปยังห้องพักมูลฝอยรวมต้องปิดปากถุงให้แน่น เพื่อป้องกันการร่วงหล่นและสะดวกต่อการขนย้าย	✓	โครงการจัดให้เจ้าหน้าที่รวบรวมมูลฝอยจากห้องพักมูลฝอยแต่ละชั้นไปยังจุดรวบรวมขยะมูลฝอยบริเวณหน้าปากซอยข้างโครงการ	ภาพที่ 2.1-7

5. ทำความสะอาดบริเวณห้องพักมูลฝอยในแต่ละชั้น และห้องพักมูลฝอยรวม สัปดาห์ละ 1 ครั้ง เป็นอย่างน้อย	✓ จัดให้มีเจ้าหน้าที่ดูแลรักษาความสะอาดของห้องพักขยะมูลฝอยในแต่ละชั้น สัปดาห์ละ 1 ครั้ง	ภาพที่ 2.1-7

8. ห้องพักมูลฝอยต้องมีประตูปิดมิดชิดเพื่อป้องกันการเกิดกลิ่นรบกวนและป้องกันการเพาะพันธุ์ของสัตว์พาหะนำโรค โดยประตูจะเปิดได้เฉพาะช่วงที่มีการเก็บขนมูลฝอยรวมเท่านั้น และจัดให้มีท่อรวบรวมน้ำจากการล้างห้องพักมูลฝอยเข้าสู่ระบบบำบัดน้ำเสียของอาคาร	X ทางโครงการไม่มีห้องพักมูลฝอยรวม เนื่องจากรถที่มาเก็บขนมูลฝอยจะไม่ได้เข้าไปเก็บข้างในพื้นที่โครงการ แต่จะมีเจ้าหน้าที่รวบรวมขยะมูลฝอยไว้บริเวณหน้าปากซอยข้างโครงการ ซึ่งเป็นจุดรวบรวมขยะมูลฝอยร่วมกับขยะจากชุมชนที่อยู่ติดกับโครงการ โดยจะมีรถเก็บขยะของเทศบาลทุ่งครุเข้ามาเก็บขนทุกวัน	ภาพที่ 2.1-7

10. บริเวณจุดจอดรถจัดเก็บมูลฝอยจะต้องไม่มีสิ่งกีดขวาง และจัดให้เจ้าหน้าที่เก็บกวาดเศษมูลฝอยที่ตกหล่นหลังจากการเก็บมูลฝอยทุกครั้ง	✓ บริเวณจุดจอดรถเก็บมูลฝอยไม่มีสิ่งกีดขวาง และโครงการจัดให้มีเจ้าหน้าที่เก็บกวาดเศษมูลฝอยที่ตกหล่นหลังจากการเก็บขนมูลฝอยทุกครั้ง	ภาพที่ 2.1-7

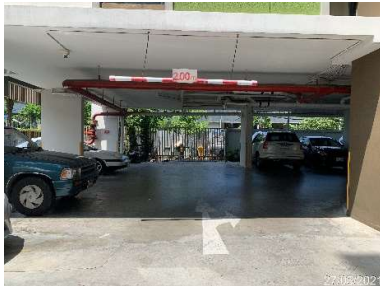
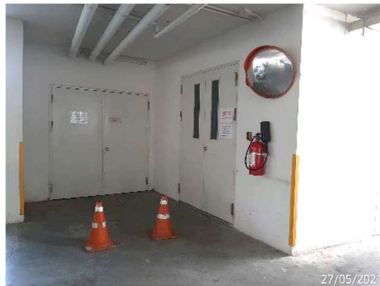
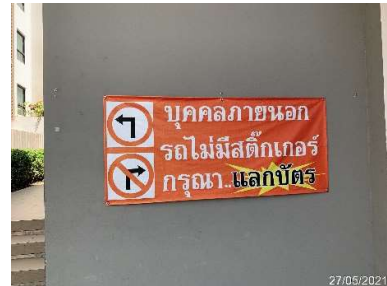
ภาพที่ 2.1-11 อาคารจอดรถของโครงการ

9. ดูแลรักษาความสะอาดพื้นถนน ภายในโครงการสม่ำเสมอเพื่อลดปริมาณฝุ่นละออง	✓ โครงการจัดให้มีเจ้าหน้าที่คอยดูแลรักษาความสะอาดพื้นถนนภายในโครงการเป็นประจำ	ภาพที่ 2.1-11
