### บทที่ 3

## การปฏิบัติตามมาตรการการติดตามตรวจสอบผลกระทบสิ่งแวดล้อม

### ตารางที่ 3-1 ผลการปฏิบัติตามมาตรการติดตามตรวจสอบผลกระทบสิ่งแวดล้อม โครงการโนเบิล โลท์ ราชครู (ระยะดำเนินการ)

ฉบับประจำเดือนเมษายน - มิถุนายน พ.ศ. 2564

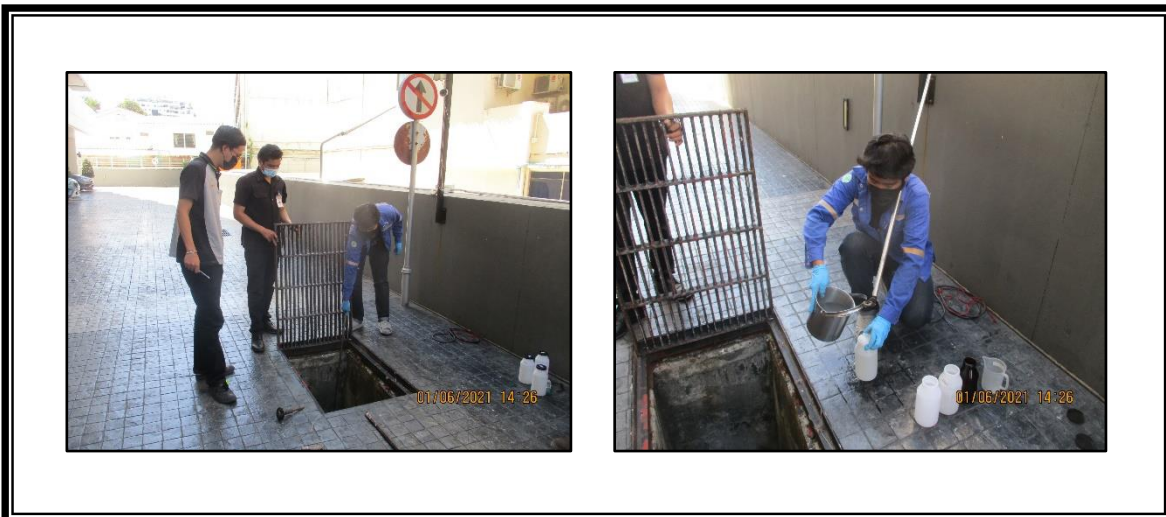
รูปที่ 3.3-1 จุดตรวจวัดคุณภาพน้ำทิ้ง บริเวณบ่อตรวจคุณภาพน้ำก่อนเข้าระบบบำบัดน้ำ

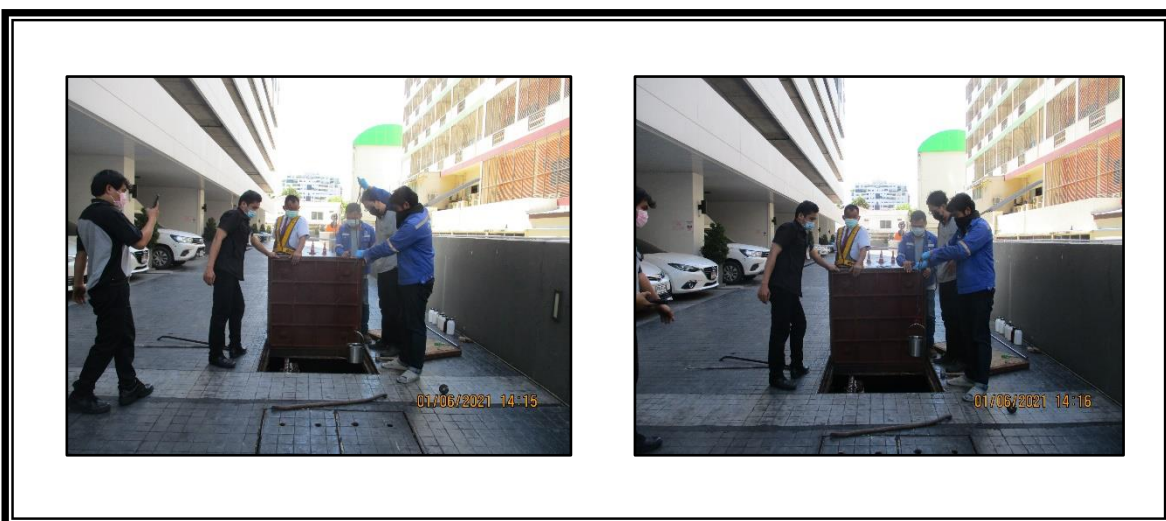
รูปที่ 3.3-2 จุดตรวจวัดคุณภาพน้ำทิ้ง บริเวณบ่อตรวจคุณภาพน้ำเมื่อน้ำออกจากระบบบำบัดน้ำเสีย
