โครงการเหมืองแร่เฟลด์สปาร์

ประทานบัตรที่ 26201/15514 ร่วมแผนผังโครงการทำเหมืองเดียวกันกับ

ประทานบัตรที่ 19815/14577 ห้างหุ้นส่วนจำกัด สิ้นแร่เจริญผล

# บทที่ 2

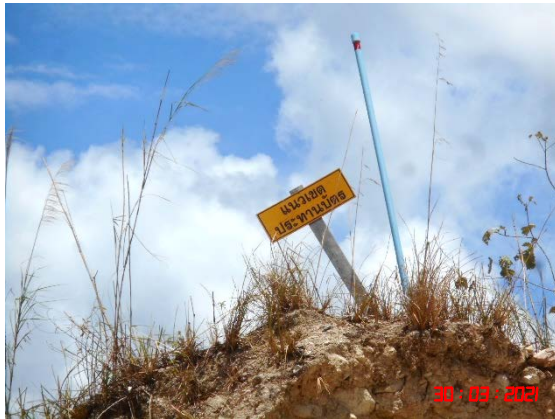
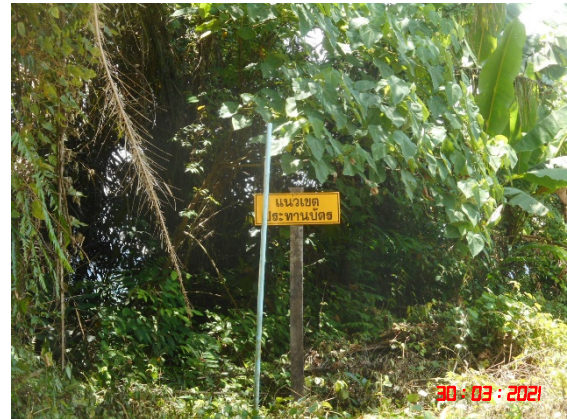
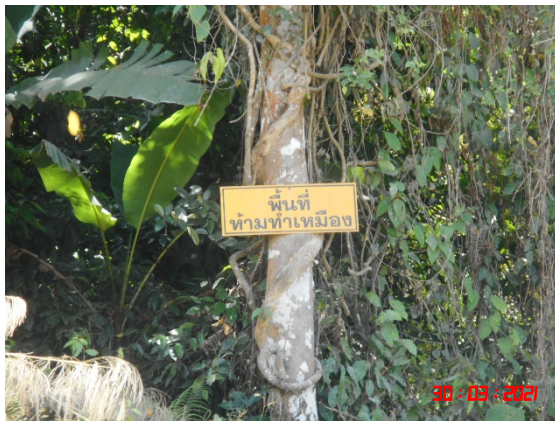
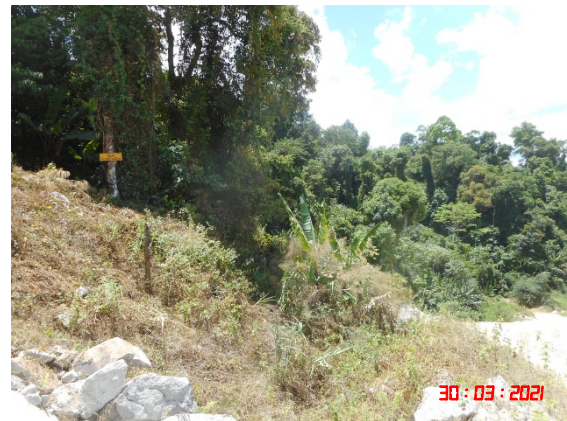
## รูปที่ 2-1 พื้นที่เว้นการทำเหมือง และพื้นที่ชุ่มไม้ที่เว้นจากการทำเหมือง

พื้นที่เว้นการทำเหมือง

พื้นที่ชุ่มไม้ที่เว้นจากการทำเหมือง

เงื่อนไขตามมาตรการ	ผลการปฏิบัติตามมาตรการ	ปัญหา อุปสรรค ที่ไม่สามารถปฏิบัติตามมาตรการ และแนวทางแก้ไข
<p>1. ให้เว้นพื้นที่ไม่ทำเหมืองหรือกิจกรรมเกี่ยวเนื่องใดๆ ในพื้นที่ดังต่อไปนี้</p> <ul style="list-style-type: none"> <li>- ประทานบัตรที่ 26201/15514 ให้เว้นพื้นที่ไว้เป็นพื้นที่ชุ่มน้ำ 2 บริเวณ คือ ขอบด้านทิศตะวันออกเฉียงเหนือติดกับหลักหมุดที่ 3 และขอบด้านทิศตะวันออกเฉียงใต้ติดกับหลักหมุดที่ 6 และ 7 เนื้อที่ประมาณ 46-2-23 ไร่</li> <li>- ประทานบัตรที่ 19815/14577 ให้เว้นพื้นที่ไว้เป็นพื้นที่ชุ่มน้ำ 2 บริเวณ คือ ขอบด้านทิศตะวันออกเฉียงใต้ติดกับหลักหมุดที่ 3 และขอบด้านทิศตะวันตกเฉียงใต้ติดกับหลักหมุดที่ 5 เนื้อที่ประมาณ 14-2-67 ไร่</li> <li>- ทั้งนี้ ให้ดูแลรักษาสภาพป่าไม้ที่มีอยู่ตามธรรมชาติให้อยู่ในสภาพเดิม และปลูกเสริมต้นไม้โตเร็วหรือไม่ท้องถิ่นให้เต็มทีว่างในพื้นที่ที่เว้นไม่ทำเหมืองให้หนาแน่นขึ้น และจัดทำป้ายแสดงแนวเขตไม่ทำเหมืองให้มองเห็นชัดเจน</li> </ul>	<ul style="list-style-type: none"> <li>● วิศวกรผู้ควบคุมของโครงการได้เว้นพื้นที่ไม่ทำเหมืองหรือกิจกรรมเกี่ยวเนื่องใดๆ ในพื้นที่ ดังต่อไปนี้ (รูปที่ 2-1) <ul style="list-style-type: none"> <li>- บริเวณประทานบัตรที่ 26201/15514 ได้เว้นพื้นที่ไว้เป็นพื้นที่ชุ่มน้ำ 2 บริเวณ คือ บริเวณขอบด้านทิศตะวันออกเฉียงเหนือติดกับหลักหมุดที่ 3 และขอบด้านทิศตะวันออกเฉียงใต้ติดกับหลักหมุดที่ 6 และ 7 พร้อมทั้งดูแลรักษาสภาพป่าไม้บริเวณดังกล่าวให้เป็นพื้นที่ Buffer Zone ของการทำเหมือง</li> <li>- บริเวณประทานบัตรที่ 19815/14577 ได้เว้นพื้นที่ไว้เป็นพื้นที่ชุ่มน้ำ 2 บริเวณ คือ ขอบด้านทิศตะวันออกเฉียงใต้ติดกับหลักหมุดที่ 3 และขอบด้านทิศตะวันตกเฉียงใต้ติดกับหลักหมุดที่ 5 พร้อมทั้งดูแลรักษาสภาพป่าไม้บริเวณดังกล่าวให้เป็นพื้นที่ Buffer Zone ของการทำเหมือง และปลูกเสริมต้นไม้โตเร็วหรือไม่ท้องถิ่นให้เต็มทีว่างในพื้นที่ และจัดทำป้ายแสดงแนวเขตไม่ทำเหมืองให้มองเห็นชัดเจน</li> </ul> </li> </ul>	-

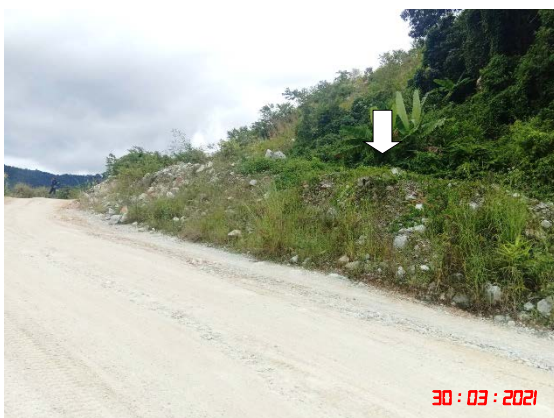
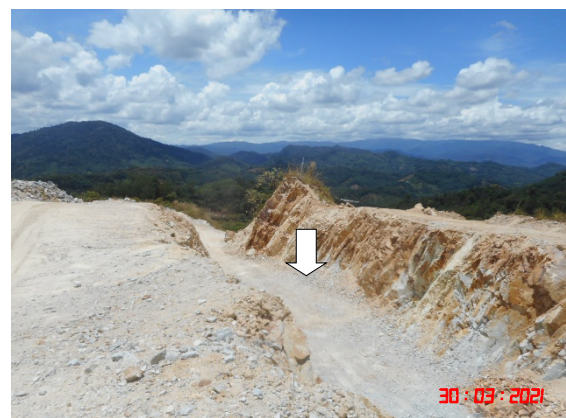
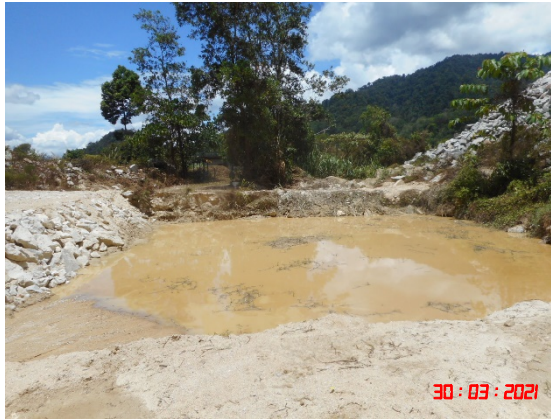
### รูปที่ 2-5 คั่นทำนบดิน คุระบายน้ำ และบ่อดักตะกอนบริเวณพื้นที่โครงการ

คั่นทำนบดิน

คุระบายน้ำ

บ่อดักตะกอน

5. ให้สร้างคันทำนบดิน และคูระบายน้ำขนาดกว้างประมาณ 1.5 เมตร ลึก 1.5 เมตร ตามแนวเส้นทางขนส่งแร่ และพื้นที่เก็บกองเปลือกดิน และเบี่ยงเบนน้ำให้ไหลลงสู่บ่อตกตะกอนบริเวณอักษร “บ1” และ “บ2” ขนาดประมาณ 2.2 และ 0.8 ไร่ ซึ่งอยู่ในเขตประทานบัตรที่	<ul style="list-style-type: none"> <li>ผู้ถือประทานบัตรได้สร้างคันทำนบดิน และคูระบายน้ำ ตามแนวเส้นทางขนส่งแร่ และพื้นที่เก็บกองเปลือกดิน และเบี่ยงเบนให้ไหลลงสู่บ่อตกตะกอน เพื่อรองรับน้ำจากบริเวณหน้าเหมืองและพื้นที่โดยรอบ ดังรูปที่ 2-5 พร้อมทั้งตรวจสอบและขุดลอกคูระบายน้ำ</li> </ul>	-

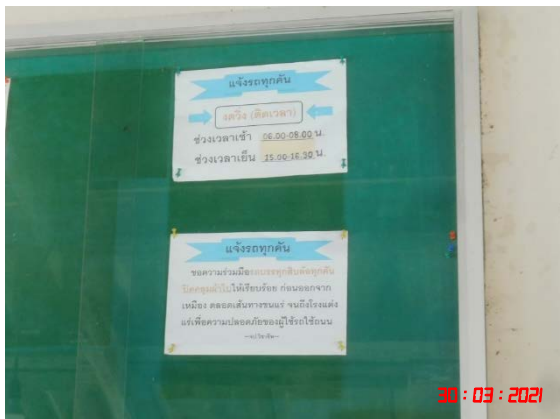
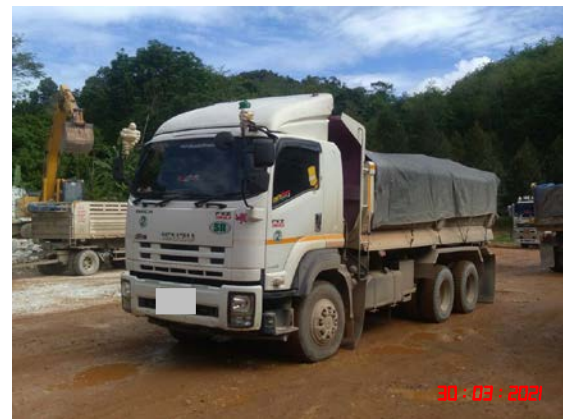
### รูปที่ 2-9 ป้ายเตือนรถบรรทุกแร่ และการปิดคลุมผ้าใบรถบรรทุก

ป้ายเตือนรถบรรทุกแร่

การปิดคลุมผ้าใบรถบรรทุก

8. ในการขนส่งแร่รอบนอกพื้นที่โครงการจะต้องใช้ผ้าใบปิดคลุมกระบะบรรทุกให้มิดชิด เพื่อลดการฟุ้งกระจายของฝุ่นละอองและการกระเด็นของเศษหิน และให้ควบคุมน้ำหนักบรรทุกและความเร็ว	<ul style="list-style-type: none"> <li>● ผู้ถือประทานบัตรได้ออกกฎระเบียบในการขนส่งแร่ เพื่อลดผลกระทบในด้านต่างๆ ที่คาดว่าจะเกิดขึ้นกับชุมชนที่อยู่โดยรอบโครงการ ดังนี้ (รูปที่ 2-9)</li> </ul>	-

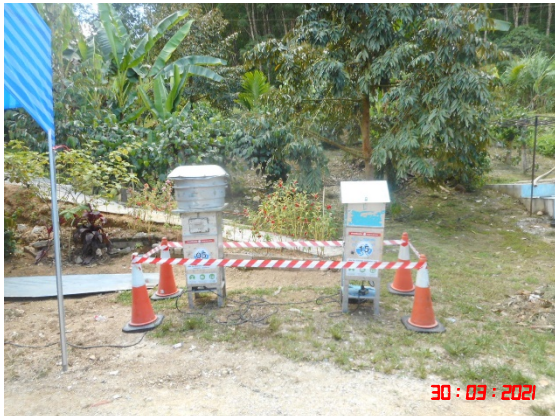
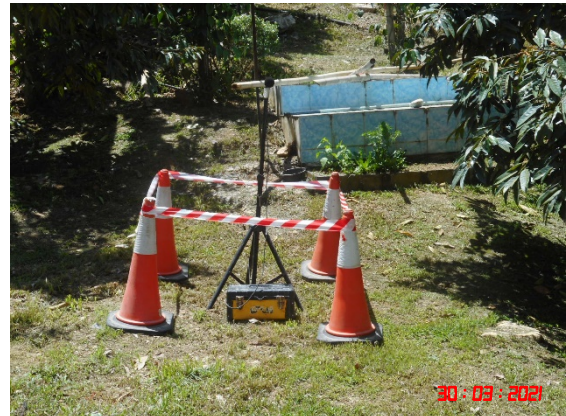
รูปที่ 2-13 การตรวจวัดคุณภาพอากาศ และระดับเสียง ระหว่างวันที่ 30-31 มีนาคม 2564

หน่วยพิทักษ์อุทยานแห่งชาติเขานัน

การตรวจวัดคุณภาพอากาศในรูปปริมาณฝุ่นละอองแขวนลอยรวม (TSP) และปริมาณฝุ่นละอองขนาดเล็กกว่า 10 ไมครอน (PM-10) โครงการเหมืองแร่เฟลด์สปาร์ ประทานบัตรที่ 26201/15514 ร่วมแผนผังโครงการทำเหมืองเดียวกันกับประทานบัตรที่ 19815/14577 ของห้างหุ้นส่วนจำกัด สิ้นแร่เจริญผล โดยทำการตรวจวัดบริเวณหน่วยพิทักษ์อุทยานแห่งชาติเขานัน ระหว่างวันที่ 30-31 มีนาคม 2564 แสดงผลการตรวจวัดดังตารางที่ 2-3 หนังสือรับรองผลการตรวจวัดทางห้องปฏิบัติการ ดังเอกสารแนบ 11 เอกสารสอบเทียบเครื่องมือดังเอกสารแนบ 12 และเอกสารอนุญาตขึ้นทะเบียนห้องปฏิบัติการวิเคราะห์ดังเอกสารแนบ 13

การตรวจวัดระดับเสียงเฉลี่ย 24 ชั่วโมง (Leq 24 hrs.) และระดับเสียงสูงสุด ( $L_{max}$ ) โครงการเหมืองแร่เฟลด์สปาร์ ประทานบัตรที่ 26201/15514 ร่วมแผนผังโครงการทำเหมืองเดียวกันกับ ประทานบัตรที่ 19815/14577 ของห้างหุ้นส่วนจำกัด สิ้นแร่เจริญผล โดยทำการตรวจวัดบริเวณหน่วยพิทักษ์อุทยานแห่งชาติเขานัน ระหว่างวันที่ 30-31 มีนาคม 2564 แสดงผลการตรวจวัด

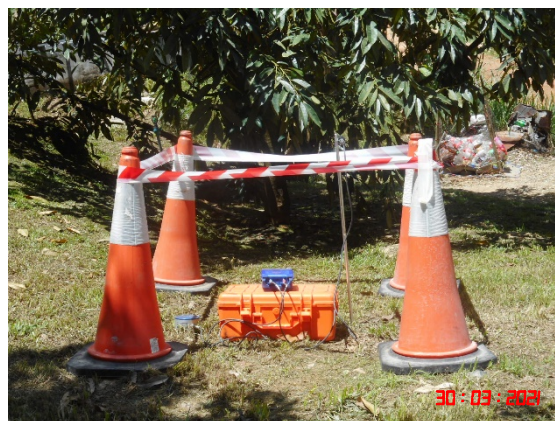
รูปที่ 2-14 การตรวจวัดค่าความสั่นสะเทือน วันที่ 30 มีนาคม 2564

หน่วยพิทักษ์อุทยานแห่งชาติเขานัน

การตรวจวัดค่าความสั่นสะเทือนขณะระเบิดหน้าเหมือง โดยทำการตรวจวัดค่าความสั่นสะเทือน (ความถี่ ความเร็วของอนุภาค และการขจัด) โครงการเหมืองแร่เฟลด์สปาร์ ประทานบัตรที่ 26201/15514 ร่วมแผนผังโครงการทำเหมืองเดียวกันกับประทานบัตรที่ 19815/14577 ของ ห้างหุ้นส่วนจำกัด สิ้นแร่เจริญผล โดยทำการตรวจวัดบริเวณหน่วยพิทักษ์อุทยานแห่งชาติเขานัน เมื่อวันที่ 30 มีนาคม 2564 แสดงผลการตรวจวัดดังตารางที่ 2-5 หนังสือรับรองผลการตรวจวัดทาง ห้องปฏิบัติการดั่งเอกสารแนบ 11 เอกสารสอบเทียบเครื่องมือดังเอกสารแนบ 12 และเอกสารอนุญาต ขึ้นทะเบียนห้องปฏิบัติการวิเคราะห์ดังเอกสารแนบ 13

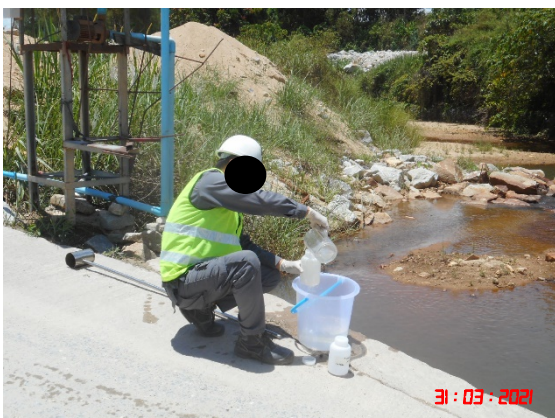
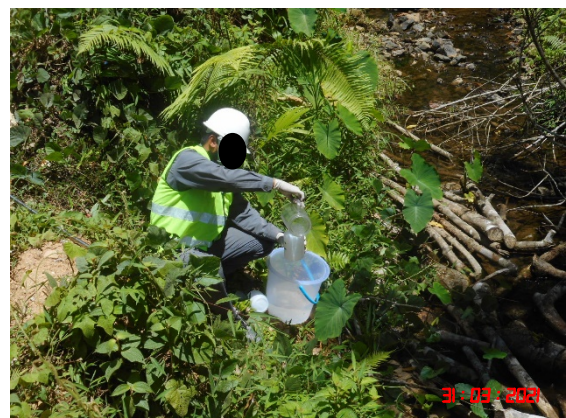
รูปที่ 2-15 การเก็บตัวอย่างน้ำ วันที่ 31 มีนาคม 2564

ห้วยนบพิตรำ

คลองกัน

ผลการวิเคราะห์คุณภาพน้ำผิวดินโดยรอบโครงการเหมืองแร่เฟลด์สปาร์ ประทานบัตรที่ 26201/15514 ร่วมแผนผังโครงการทำเหมืองเดียวกันกับประทานบัตรที่ 19815/14577 ของ ห้างหุ้นส่วนจำกัด สิ้นแร่เจริญผล โดยทำการเก็บตัวอย่างน้ำบริเวณห้วยนบพิตา และคลองกัน เมื่อวันที่ 31 มีนาคม 2564 แสดงผลการวิเคราะห์ดังตารางที่ 2-7 หนังสือรับรองผลการวิเคราะห์ทางห้องปฏิบัติการดังเอกสารแนบ 11 เอกสารสอบเทียบเครื่องมือดังเอกสารแนบ 12 และเอกสารอนุญาตขึ้นทะเบียนห้องปฏิบัติการวิเคราะห์ดังเอกสารแนบ 13
