บทที่ 3

ผลการติดตามตรวจสอบผลกระทบสิ่งแวดล้อม

ตารางที่ 3-1 สรุปผลการปฏิบัติตามมาตรการติดตามตรวจสอบผลกระทบสิ่งแวดล้อมโครงการ Cool Condo ของนิติบุคคลอาคารชุด คูณ คอนโด พระราม 7
ฉบับประจำเดือนมกราคม - มิถุนายน พ.ศ. 2564 (ช่วงดำเนินการ)

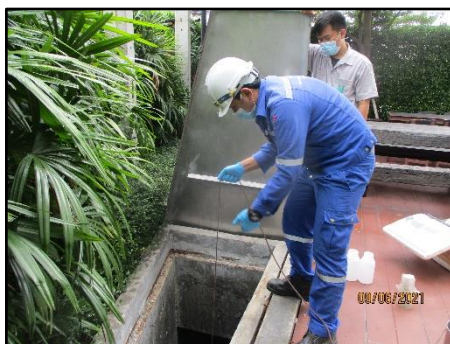
รูปที่ 3-1 จุดตรวจวัดคุณภาพน้ำทิ้ง บริเวณน้ำทิ้งจากบ่อตรวจคุณภาพน้ำทิ้งก่อนระบายออกจากโครงการ
ประจำเดือนมกราคม - มิถุนายน พ.ศ. 2564

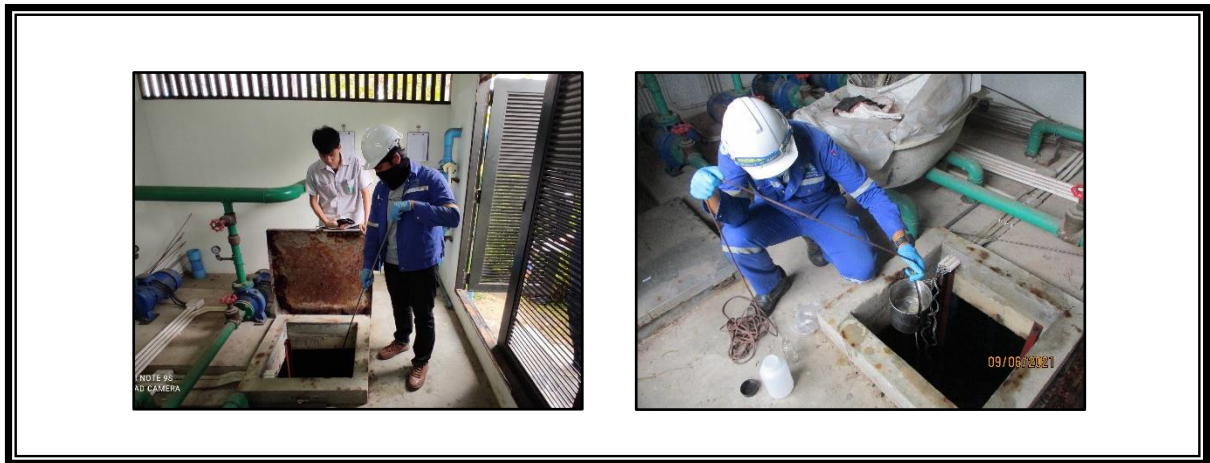
รูปที่ 3-2 จุดตรวจวัดคุณภาพน้ำในถังเก็บน้ำใต้ดิน
ประจำเดือนมกราคม - มิถุนายน พ.ศ. 2564
