บทที่ 3

ผลการติดตามตรวจสอบคุณภาพสิ่งแวดล้อม

3.1 ผลการติดตามตรวจสอบคุณภาพสิ่งแวดล้อม

การติดตามตรวจสอบคุณภาพสิ่งแวดล้อมของโครงการ CENTRAL EMBASSY PARK บริษัท เติง จิราธิวัฒน์ จำกัด รายละเอียดแสดงดังตารางที่ 3.1

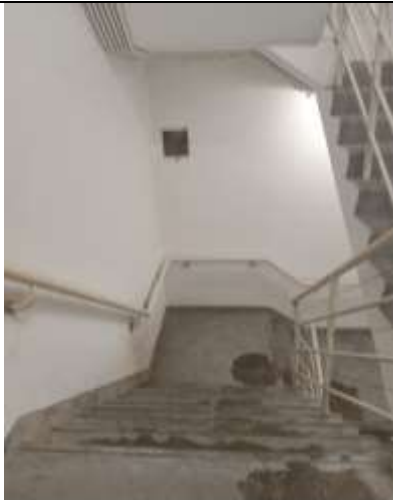
- สายฉีดน้ำดับเพลิงและตู้เก็บสายฉีดน้ำดับเพลิง (FHC)	- สภาพพร้อมใช้งาน	เดือนละ 1 ครั้ง	- ทางโครงการจัดให้มีการตรวจสอบบริเวณบันไดหนีไฟ ไม่ให้มีสิ่งกีดขวางทางขึ้น-ลง และให้อยู่ในสภาพพร้อมใช้งาน	รูปที่ 3.6 บันไดหนีไฟไม่มีสิ่งกีดขวาง

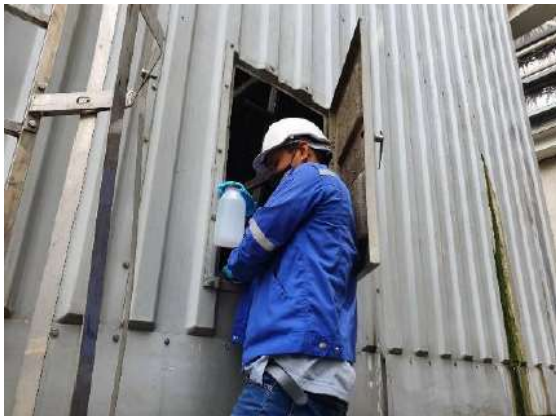
รูปที่ 3.11 จุดเก็บตัวอย่างถาดน้ำไหล Cooling Tower
ส่วนโรงแรม

ผลการตรวจวัดคุณภาพน้ำ บริเวณถาดรองรับน้ำไหล Cooling Tower ส่วนโรงแรม พบว่า ค่า ความเป็นกรด-ด่าง (pH) มีค่า 7.98 , คลอรีนคงเหลือ (Residual Chlorine) มีค่า <0.01 มิลลิกรัมต่อลิตรและ Total Coliform Bacteria มีค่าน้อยกว่า 1.8 MPN/100ml ซึ่งไม่สามารถนำมาเปรียบเทียบกับค่ามาตรฐานได้ เนื่องจากไม่มีการกำหนดค่ามาตรฐานในดัชนีดังกล่าว ส่วนค่า *Legionella spp.* ตรวจไม่พบเชื้อ

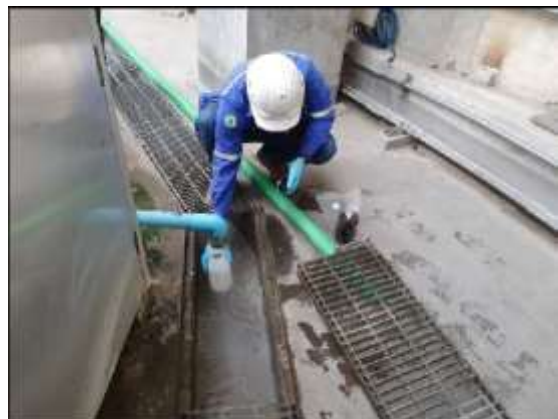
รูปที่ 3.12 จุดเก็บตัวอย่างน้ำทิ้งจาก Cooling Tower
ส่วนโรงแรม

ผลการตรวจวัดคุณภาพน้ำ บริเวณท่อน้ำทิ้ง Cooling Tower ส่วนโรงแรม พบว่า ค่าความเป็นกรด-ด่าง (pH) มีค่า 7.94, คลอรีนคงเหลือ (Residual Chlorine) มีค่า <0.01 มิลลิกรัมต่อลิตรและ Total Coliform Bacteria มีค่าน้อยกว่า 1.8 MPN/100ml ซึ่งไม่สามารถนำมาเปรียบเทียบกับค่ามาตรฐานได้ เนื่องจากไม่มีการกำหนดค่ามาตรฐานในดัชนีดังกล่าว ส่วนค่า *Legionella* spp. ตรวจไม่พบเชื้อ

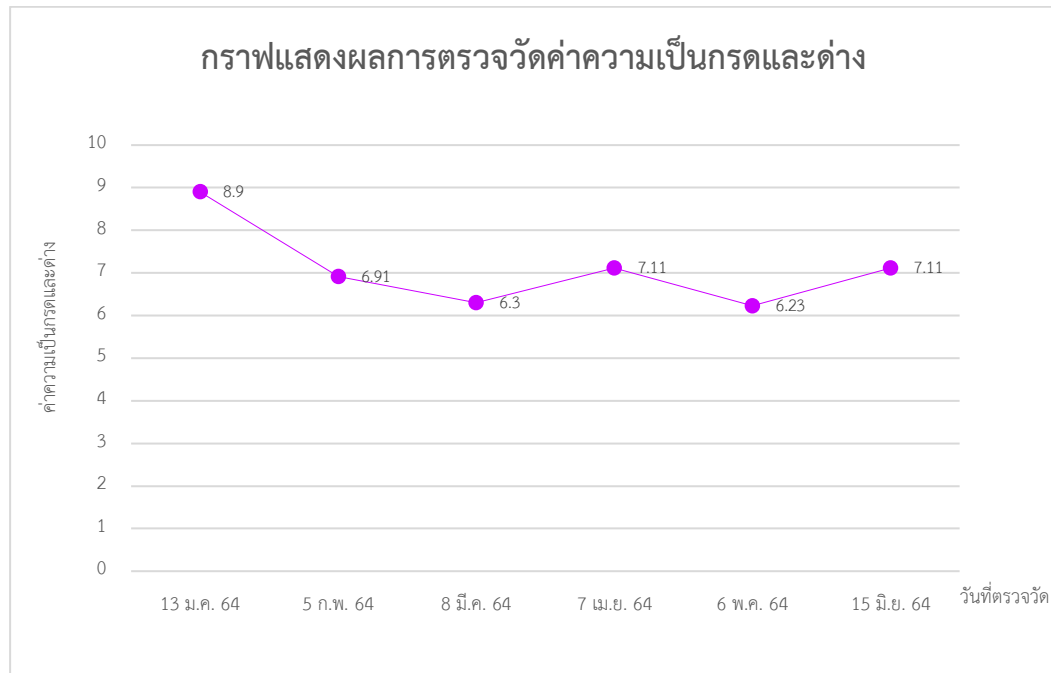
รูปที่ 3.17 กราฟแสดงค่าความเป็นกรดและด่าง บริเวณบ่อกักน้ำก่อนปล่อยสู่ทห.ดินแดง ส่วนโรงแรม

ผลการตรวจวัดคุณภาพน้ำ ระหว่างเดือนมกราคม - มิถุนายน 2564 บริเวณบ่อพักน้ำก่อนปล่อยสู่ท.ม.ดินแดง ส่วนโรงแรม ผลการตรวจวิเคราะห์คุณภาพน้ำทิ้ง พบว่า ค่าความเป็นกรด-ด่าง (pH), บีโอดี (BOD), สารแขวนลอย (Total Suspended Solids), ซัลไฟด์ (Sulfide), น้ำมันและไขมัน (Fat Oil and Grease) และทีเคเอ็น (TKN) เมื่อนำค่าที่ตรวจวัดได้มาเปรียบเทียบกับค่ามาตรฐานตามประกาศกระทรวงทรัพยากรธรรมชาติและสิ่งแวดล้อม พ.ศ. 2548 เรื่อง กำหนดมาตรฐานควบคุมการระบายน้ำทิ้งจากอาคารบางประเภทและบางขนาด อาคารประเภท ก หมายความว่าถึง โรงแรมที่มีจำนวนห้องสำหรับใช้เป็นห้องพักรวมกันทุกชั้นของอาคารหรือกลุ่มของอาคารตั้งแต่ 200 ห้องขึ้นไป พบว่า บีโอดี (BOD), สารแขวนลอย (Total Suspended Solids), ซัลไฟด์ (Sulfide), น้ำมันและไขมัน (Fat Oil and Grease) และทีเคเอ็น (TKN) ส่วนใหญ่มีค่าไม่อยู่ในเกณฑ์มาตรฐานกำหนด สำหรับ เชื้อโคลิฟอร์ม (Total Coliform Bacteria) และคลอไรด์ (Chloride) ไม่มีการกำหนดค่ามาตรฐานตามประกาศกระทรวงทรัพยากรธรรมชาติและสิ่งแวดล้อม พ.ศ. 2548 เรื่อง กำหนดมาตรฐานควบคุมการระบายน้ำทิ้งจากอาคารบางประเภทและบางขนาด

จากผลการตรวจวัดคุณภาพน้ำทิ้ง ที่ออกจากระบบบำบัดน้ำเสียเบื้องต้น ในส่วนโรงแรมและส่วนพาณิชยกรรม พบว่า มีค่าน้ำทิ้งหลังการบำบัดไม่อยู่ในเกณฑ์มาตรฐาน ซึ่งอาจเป็นสาเหตุมาจากทางโครงการได้มีการติดตั้งระบบบำบัดน้ำเสียเบื้องต้นมาเป็นเวลานาน เมื่อเวลาผ่านไปมีการเพิ่มกำลังการผลิตในภายหลัง จึงทำให้ระบบบำบัดเดิมไม่สามารถรองรับการขยายตัวของปริมาณน้ำเสียได้ ถึงแม้ว่าน้ำทิ้งในส่วนนี้จะถูกรวบรวมไปเข้าสู่ระบบบำบัดน้ำเสียรวมระยะที่ 1 (ดินแดง) ต่อไป แต่ควรที่จะมีการปรับปรุงประสิทธิภาพในการบำบัดเบื้องต้นให้ดีขึ้น ทางบริษัท บลูเวิร์ค ดีไซน์ แอนด์ คอนซัลแตนท์ จำกัด ในฐานะผู้ดำเนินการตรวจสอบการปฏิบัติตามมาตรการ ฯ จึงได้ให้ข้อเสนอแนะเพื่อให้ทาง โครงการดำเนินการปรับปรุง แก้ไขระบบบำบัดน้ำเสีย เพื่อที่จะบำบัดน้ำเสียให้มีประสิทธิภาพต่อไปดังนี้

1. ตรวจสอบอัตราการไหลของน้ำเข้าบ่อแยกไขมันเป็นประจำว่ามีปริมาณตามที่ออกแบบไว้หรือไม่ หากมีปริมาณมากกว่าที่ออกแบบไว้จะส่งผลกระทบต่อระยะเวลาที่กักเก็บน้ำในบ่อแยกไขมันลดลง ทำให้ไม่มีประสิทธิภาพในการบำบัดเบื้องต้นในขั้นตอนนี้ ทางโครงการควรปรับลดกิจกรรมการใช้น้ำ เช่น ใช้วิธีการทำความสะอาดแบบแห้ง แทนการทำความสะอาดแบบเปียก เป็นต้น

2. จัดให้มีเจ้าหน้าที่ที่หมั่นตรวจสอบปริมาณไขมันในบ่อแยกไขมัน และรวบรวมไขมันทิ้งเป็นประจำทุกสัปดาห์ เพื่อให้ไขมันที่อยู่ในบ่อพักดังกล่าวมีประสิทธิภาพ

3. จัดให้มีตะแกรงดักเศษอาหารก่อนเข้าบ่อเกรอะ เพื่อลดความเข้มข้นของเศษอาหารที่จะเข้าสู่บ่อเกรอะ

4. จัดให้มีเจ้าหน้าที่หมั่นตรวจสอบปริมาณกากตะกอน และรวบรวมกากตะกอนทิ้งเป็นประจำทุกเดือน เพื่อให้เจ้าหน้าที่อยู่ในบ่อพักดังกล่าวมีประสิทธิภาพ

5. หมั่นตรวจสอบและบำรุงรักษาเครื่องจักรอุปกรณ์ต่าง ๆ ของระบบบำบัดน้ำเสีย ให้สามารถทำงานได้เต็มประสิทธิภาพ พร้อมใช้งานอยู่เสมอ

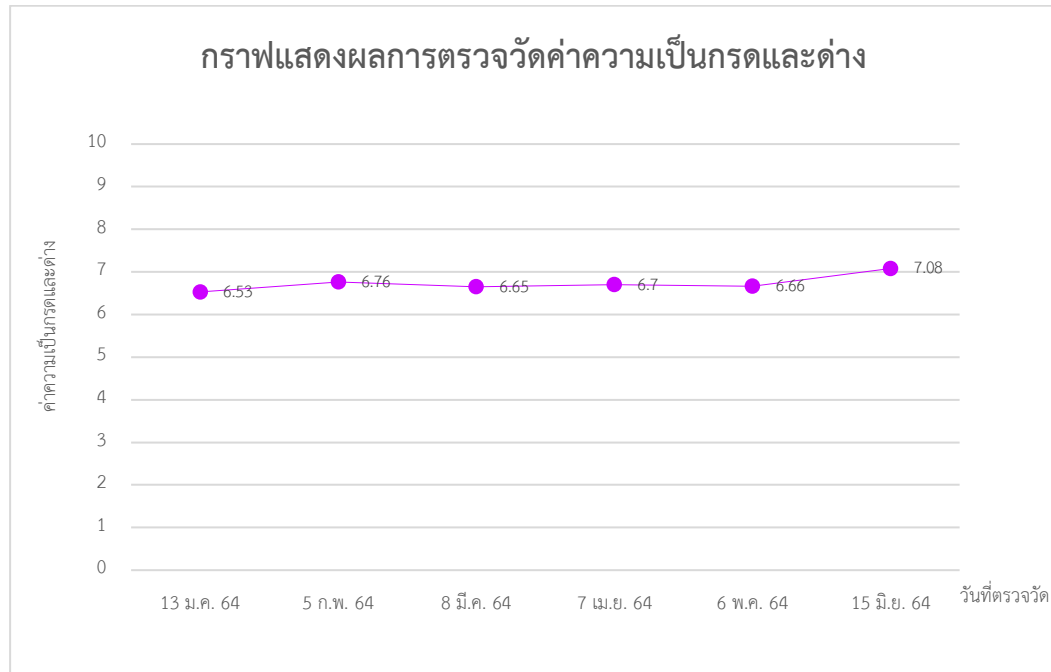
รูปที่ 3.23 กราฟแสดงค่าความเป็นกรดและด่าง บริเวณบ่อฟักน้ำก่อนปล่อยสู่กม.ดินแดง ส่วนพาณิชย์กรรม

ผลการตรวจวัดคุณภาพน้ำ ระหว่างเดือนมกราคม - มิถุนายน 2564 บริเวณบ่อกักน้ำก่อนปล่อยสู่ กทม.ดินแดง ส่วนพาณิชยกรรม ผลการตรวจวิเคราะห์คุณภาพน้ำทั้ง พบว่า ค่าความเป็นกรด-ด่าง (pH), บีโอดี (BOD), สารแขวนลอย (Total Suspended Solids), ซัลไฟด์ (Sulfide), น้ำมันและไขมัน (Fat Oil and Grease) และทีเคเอ็น (TKN) เมื่อนำค่าที่ตรวจวัดได้มาเปรียบเทียบกับค่ามาตรฐานตามประกาศกระทรวงทรัพยากรธรรมชาติและสิ่งแวดล้อม พ.ศ. 2548 เรื่อง กำหนดมาตรฐานควบคุมการระบายน้ำทิ้งจากอาคารบางประเภทและบางขนาด อาคารประเภท ก หมายความว่าถึง อาคารของศูนย์การค้าหรือห้างสรรพสินค้าที่มีพื้นที่ใช้สอยรวมกันทุกชั้นของอาคาร หรือกลุ่มของอาคารตั้งแต่ 25,000 ตารางเมตรขึ้นไป พบว่า บีโอดี (BOD), สารแขวนลอย (Total Suspended Solids), ซัลไฟด์ (Sulfide), น้ำมันและไขมัน (Fat Oil and Grease) และทีเคเอ็น (TKN) ส่วนใหญ่มีค่าไม่อยู่ใน เกณฑ์มาตรฐานกำหนด สำหรับเชื้อโคลิฟอร์ม (Total Coliform Bacteria)) และคลอไรด์ (Chloride) ไม่มีการ กำหนดค่ามาตรฐานตามประกาศกระทรวงทรัพยากรธรรมชาติและสิ่งแวดล้อม พ.ศ. 2548 เรื่อง กำหนดมาตรฐาน ควบคุมการระบายน้ำทิ้งจากอาคารบางประเภทและบางขนาด
