1.1 ความเป็นมาของโครงการและการจัดทำรายงาน

โครงการ CENTRAL EMBASSY (ส่วนขยาย) ตั้งอยู่ที่ถนนเพลินจิต แขวงลุมพินี เขตปทุมวัน กรุงเทพมหานคร ดำเนินการโดยบริษัท ซีพีเอ็น แอนด์ เอชเคแอล จำกัด และบริษัท เติง จิราธิวัฒน์ จำกัด ทางโครงการจะทำการต่อขยายจากโครงการ CENTRAL EMBASSY PARK (ส่วนเดิม) ซึ่งจะก่อสร้างบนพื้นที่ดินรวมทั้งสิ้น 32-0-75.8 ไร่ หรือ 51,503.20 ตารางเมตร โดยมีรายละเอียดการพัฒนาโครงการดังนี้

ชื่อโครงการ	โครงการ CENTRAL EMBASSY (ส่วนขยาย)
สถานที่ตั้ง	ถนนเพลินจิต แขวงลุมพินี เขตปทุมวัน กรุงเทพมหานคร
ชื่อเจ้าของโครงการ	บริษัท ซีพีเอ็น แอนด์ เอชเคแอล จำกัด และบริษัท เติง จิราธิวัฒน์ จำกัด
จัดทำโดย	บริษัท บลูเวิร์ค คอนซัลแตนท์ 2020 จำกัด

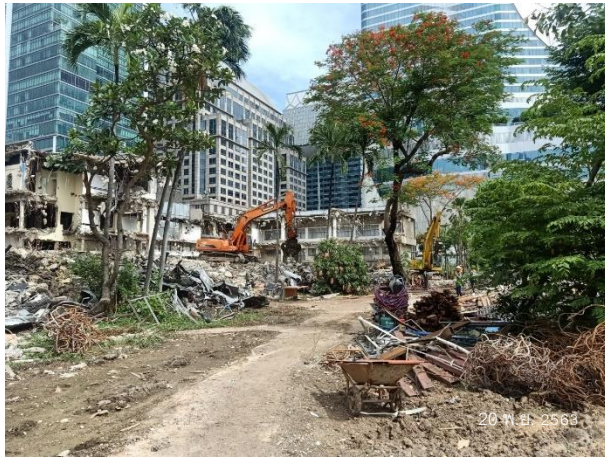
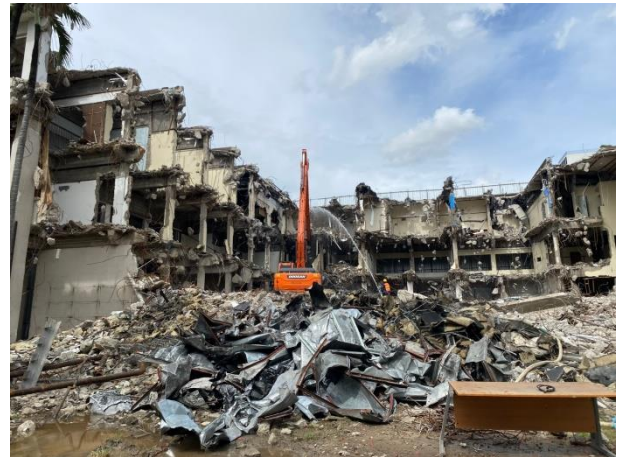
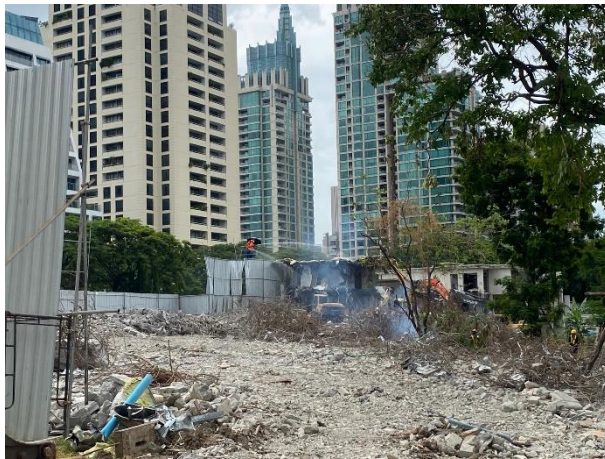
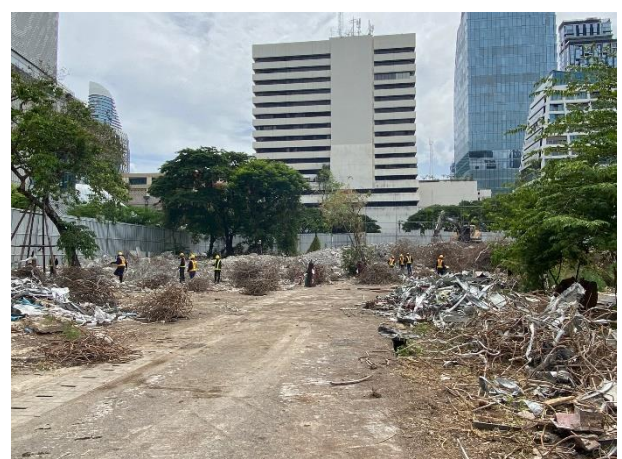
องค์ประกอบทางสิ่งแวดล้อม และคุณค่าต่างๆ	มาตรการป้องกันและแก้ไขผลกระทบสิ่งแวดล้อม	รายละเอียดการปฏิบัติจริง	ปัญหาและ แนวทางแก้ไข	อ้างอิง
1. ชั่วรื้อถอน 1.1 คุณภาพอากาศ	1. ปรับสภาพพื้นที่ตลอดจนรื้อถอนเฉพาะภายในขอบเขตที่ดินของโครงการเท่านั้น	- โครงการมีการปรับสภาพพื้นที่ตลอดจนการรื้อถอนภายในขอบเขตที่ดินของโครงการเท่านั้น ไม่รื้อถอนที่ดินบุคคลอื่นหรือพื้นที่สาธารณะ	-	รูปที่ 2.1 สภาพพื้นที่ปัจจุบันโครงการ

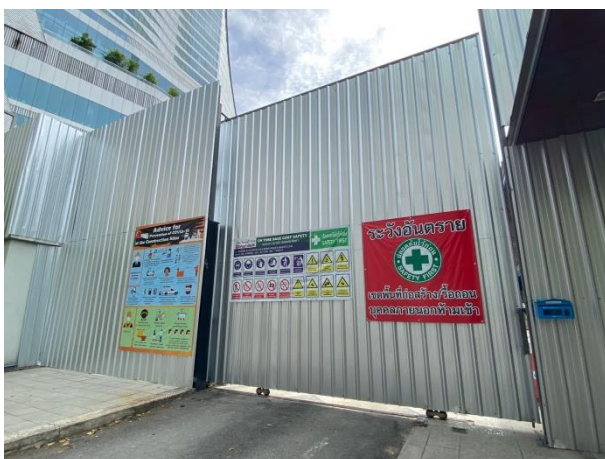
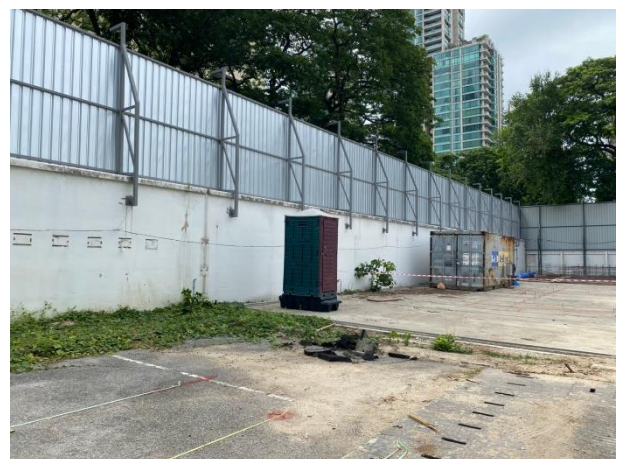
2. จัดทำ Metal Sheet ความหนา 1.27 มิลลิเมตร (หรือวัสดุเทียบเท่าหรือดีกว่า) ความสูง 6 เมตร โดยรอบแนวเขตที่ดินโครงการ	- โครงการจัดทำรั้ว Metal Sheet โดยรอบพื้นที่โครงการ ความสูงไม่น้อยกว่า 6 เมตร เพื่อแสดงขอบเขตพื้นที่ก่อสร้างอย่างเป็นสัดส่วนและป้องกันผลกระทบด้านฝุ่น,เสียง และทัศนียภาพ ที่อาจจะเกิดขึ้นจากการก่อสร้างโครงการต่อผู้พักอาศัยข้างเคียง	-	รูปที่ 2.2 รั้ว Metal Sheet ความสูง 6 เมตร

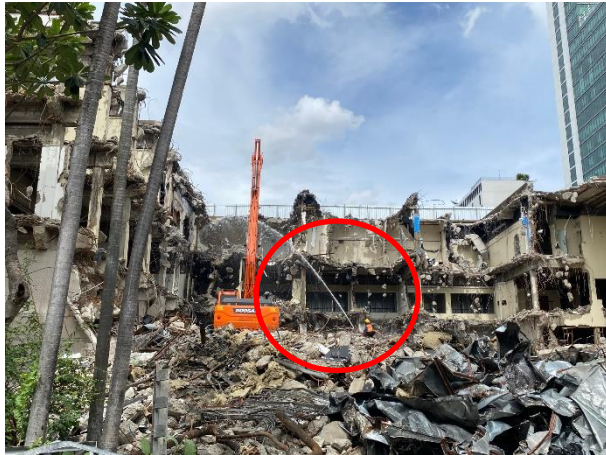
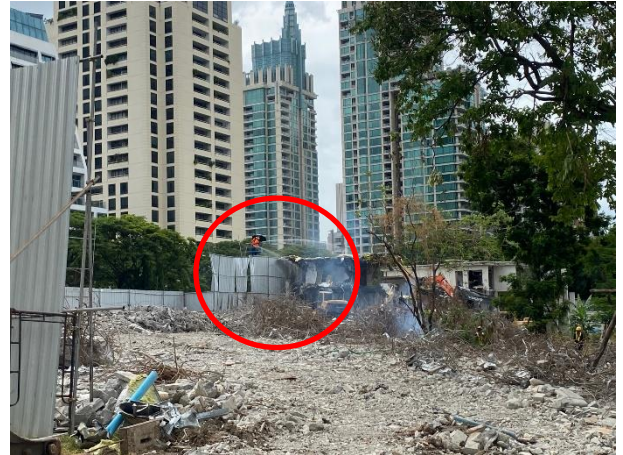
3. ฉีดน้ำลดฝุ่นละอองตลอดเวลาการย่อยคอนกรีต การขนถ่ายเศษวัสดุจากชั้นบนลงสู่ชั้นล่าง และบริเวณพื้นที่กองเศษวัสดุก่อนขนส่งออกนอกพื้นที่โครงการ เพื่อป้องกันฝุ่นละอองฟุ้งกระจาย	- โครงการจัดให้มีเจ้าหน้าที่คอยฉีดพรมน้ำลดฝุ่นละอองตลอดเวลาการย่อยคอนกรีต จากชั้นบนลงสู่ชั้นล่าง และบริเวณพื้นที่กองเศษวัสดุก่อนขนส่งออกนอกพื้นที่โครงการเพื่อป้องกันฝุ่นละอองฟุ้งกระจาย	-	รูปที่ 2.3 เจ้าหน้าที่ฉีดพรมน้ำ

6. ฉีดพรมน้ำบริเวณพื้นที่รื้อถอนและบริเวณพื้นที่กองเศษวัสดุที่รอการขนย้ายออกนอกพื้นที่โครงการตลอดระยะเวลาการรื้อถอน ทั้งนี้จะเพิ่มความถี่ในการฉีดพรมน้ำหากในแต่ละวันมีปริมาณฝุ่นมาก ซึ่งจะพิจารณาตามความเหมาะสมตามสภาพหน้างานต่อไป พร้อมทั้งกวาดตะกอนฝุ่นละอองภายหลังการฉีดพรมน้ำทันที เพื่อป้องกันการฟุ้งกระจายอีกครั้ง	- โครงการจัดให้มีเจ้าหน้าที่คอยฉีดพรมน้ำบริเวณพื้นที่รื้อถอนและบริเวณพื้นที่กองเศษวัสดุที่รอการขนย้ายออกนอกพื้นที่โครงการตลอดระยะเวลาการรื้อถอน โดยจะเพิ่มความถี่ในการฉีดพรมน้ำหากในแต่ละวันมีปริมาณฝุ่นมาก ซึ่งจะพิจารณาตามความเหมาะสมตามสภาพหน้างาน พร้อมทั้งคอยกวาดตะกอนฝุ่นละอองภายหลังการฉีดพรมน้ำทันที เพื่อป้องกันการฟุ้งกระจายอีกครั้ง	-	รูปที่ 2.3 เจ้าหน้าที่ฉีดพรมน้ำ

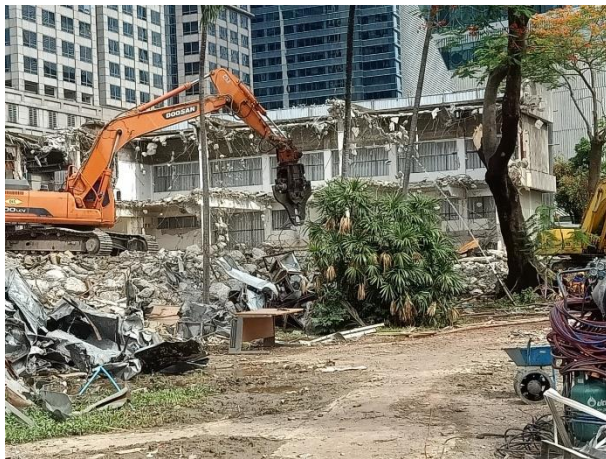
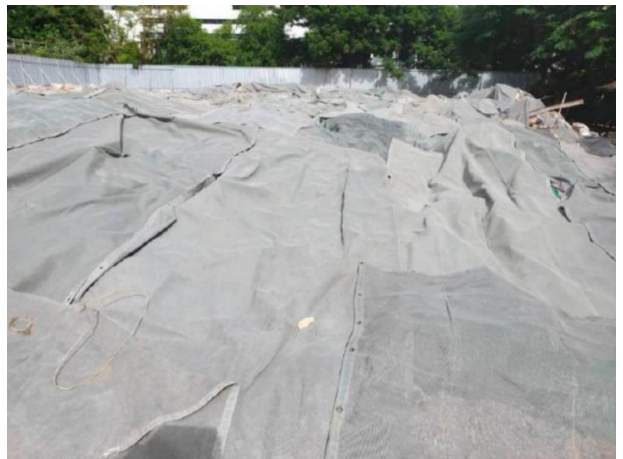
5. เลือกอุปกรณ์ในการรื้อถอนโดยใช้รถแบคโฮติดหัวหนีบคอนกรีตระบบไฮดรอลิก เครื่องสกัดคอนกรีต และใช้รถเครนยกขนย้ายออกจากโครงการ	- โครงการเลือกอุปกรณ์ในการรื้อถอนโดยใช้รถแบคโฮติดหัวหนีบคอนกรีตระบบไฮดรอลิก เครื่องสกัดคอนกรีต และใช้รถเครนยกขนย้ายออกจากโครงการ	-	รูปที่ 2.4 รถแบคโฮติดหัวหนีบ

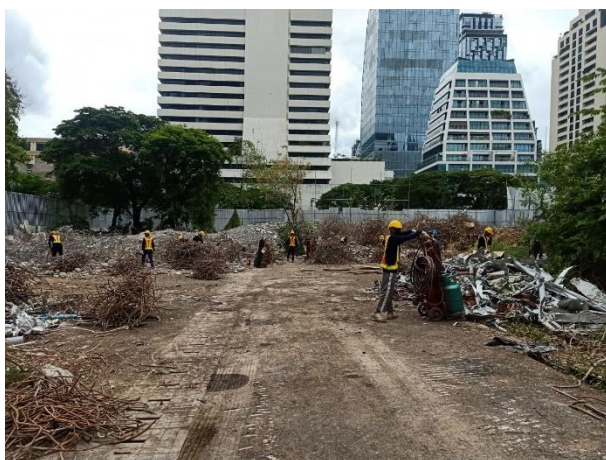
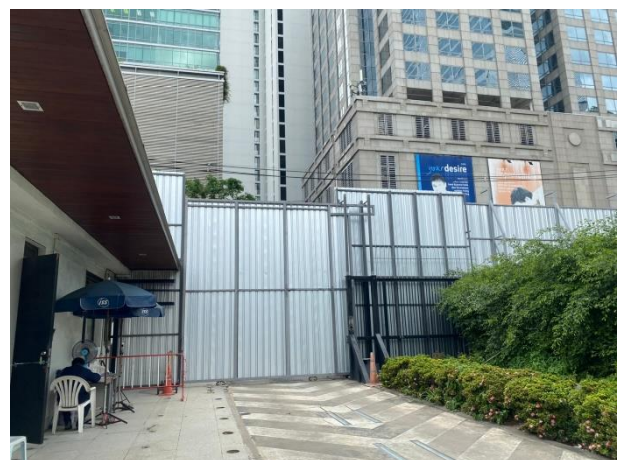
8. ขนย้ายวัสดุออกจากพื้นที่รื้อถอนทุกวัน ซึ่งหากยังไม่พร้อมที่จะขนย้ายต้องจัดให้มีที่พักรวมเศษวัสดุที่มีขนาดเพียงพอ และอยู่ในตำแหน่งที่สะดวกต่อการจัดเก็บ และดูแลความเป็นระเบียบและความสะอาดอย่างสม่ำเสมอ เพื่อป้องกันไม่ให้เกิดฝุ่นละอองฟุ้งกระจายหรือสิ่งสกปรกเปื้อน	- โครงการได้จัดให้มีการขนย้ายวัสดุออกจากพื้นที่รื้อถอนทุกวัน หากยังไม่พร้อมที่จะขนย้ายทางโครงการจัดให้มีที่พักรวมเศษวัสดุที่มีขนาดเพียงพอ และอยู่ในตำแหน่งที่สะดวกต่อการจัดเก็บ และดูแลความเป็นระเบียบและความสะอาดอย่างสม่ำเสมอ เพื่อป้องกันไม่ให้เกิดฝุ่นละอองฟุ้งกระจายหรือสิ่งสกปรกเปื้อน	-	รูปที่ 2.6 พื้นที่กองเศษวัสดุ

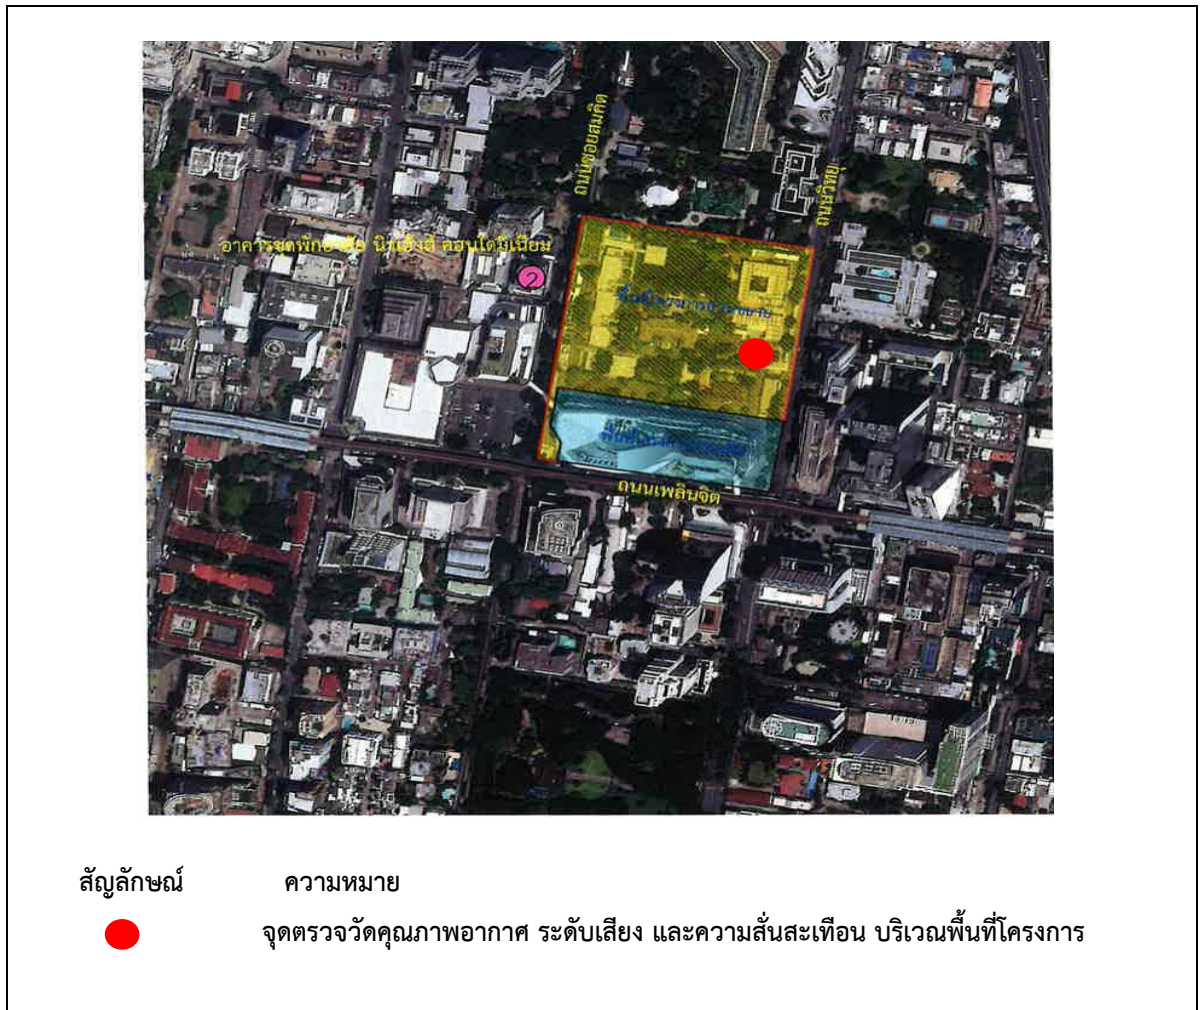
รูปที่ 3.2-1 แผนที่แสดงจุดตรวจวัดคุณภาพอากาศในบรรยากาศบริเวณภายในพื้นที่โครงการ

การตรวจวัดคุณภาพอากาศในบรรยากาศของโครงการ CENTRAL EMBASSY (ส่วนขยาย) บริษัท ซีพีเอ็น แอนด์ เอชเคแอล จำกัด และบริษัท เตียง จิราธิวัฒน์ จำกัด เดือนมิถุนายน 2564 บริเวณพื้นที่โครงการ แผนที่แสดงจุดตรวจวัดคุณภาพอากาศในบรรยากาศ และรูปภาพการตรวจวัดคุณภาพอากาศในบรรยากาศ แสดงดังรูปที่ 3.2-1 – 3.2-2
