บทที่ 2

มาตรการป้องกันและแก้ไขผลกระทบสิ่งแวดล้อม และมาตรการติดตามตรวจสอบคุณภาพสิ่งแวดล้อม

ผลการตรวจสอบการปฏิบัติตามมาตรการป้องกันและแก้ไขผลกระทบสิ่งแวดล้อม ตามที่ระบุไว้ในหนังสือแจ้งผลการพิจารณารายงานการวิเคราะห์ผลกระทบสิ่งแวดล้อม โครงการเหมืองแร่หินปูน เพื่ออุตสาหกรรมก่อสร้าง สำหรับต่ออายุประทานบัตรที่ 30176/15222 ของ นายธรรมศักดิ์ นิธิโยทัย (บริษัท บางสวรค์ศิลาทอง จำกัด ผู้รับการโอนประทานบัตร) ตั้งอยู่ที่ ตำบลบางสวรค์ อำเภอบางสวรค์ จังหวัดสุราษฎร์ธานี โดยให้ผู้ถือประทานบัตรปฏิบัติตามมาตรการป้องกันและแก้ไขผลกระทบสิ่งแวดล้อมที่กำหนดไว้ในการเห็นชอบรายงานการวิเคราะห์ผลกระทบสิ่งแวดล้อมตามหนังสือที่ วว 0804/17934 ลงวันที่ 30 ธันวาคม 2541 และมาตรการป้องกันและแก้ไขผลกระทบสิ่งแวดล้อมที่กำหนดเพิ่มเติมให้สอดคล้องกับแผนการทำเหมือง และสภาพแวดล้อมของพื้นที่ในการต่ออายุประทานบัตร ตามหนังสือที่อก 0508/2618 ลงวันที่ 19 มิถุนายน 2561 รายละเอียดดังตารางที่ 2-1 ถึงตารางที่ 2-3

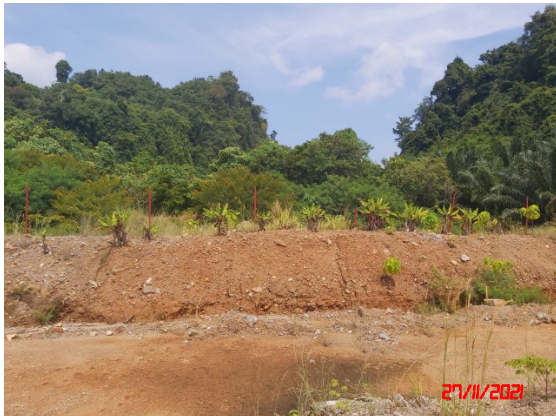
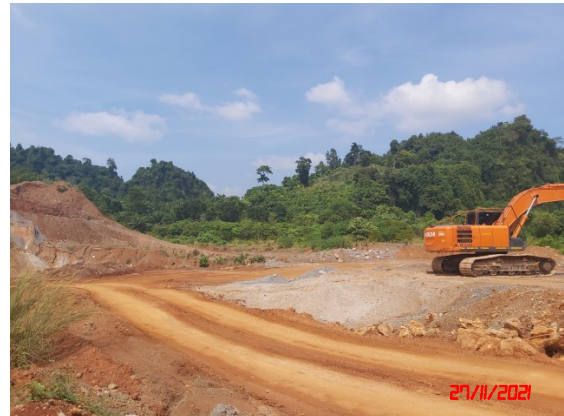
รูปที่ 2-1 แนวต้นไม้บริเวณพื้นที่เวนคืนการทำเหมือง

เงื่อนไขตามมาตรการ	ผลการปฏิบัติตามมาตรการ	ปัญหาอุปสรรค ที่ไม่สามารถปฏิบัติ ตามมาตรการ และแนวทางแก้ไข
1. ให้เว้นพื้นที่ไม่ทำเหมือง ห่างจากขอบเขตพื้นที่โครงการโดยรอบในระยะไม่น้อยกว่า 10 เมตร บริเวณริมขอบประตันทันด้านทิศตะวันตก ระหว่างหมุดหลักฐานที่ 5-7 ในระยะไม่น้อยกว่า 50 เมตร และบริเวณภูเขาด้านทิศตะวันตกเพื่อเป็นแนวป้องกันผลกระทบทางด้านทัศนียภาพ และเส้นทางสาธารณะรวมทั้งจัดทำป้ายหรือสัญลักษณ์ที่แสดงให้เห็นแนวเขตที่ดินไม่มีการทำเหมืองให้มองเห็นชัดเจน พร้อมทั้งให้ดูแลรักษาสภาพต้นไม้ที่มีอยู่ตามธรรมชาติให้อยู่ในสภาพเดิมและปลูกไม้โตเร็วหรือไม้ท้องถิ่นเพิ่มเติมให้เต็มที่ว่างในพื้นที่เว้นการทำเหมืองให้หนาแน่นขึ้น	<ul style="list-style-type: none"> วิศวกรผู้ควบคุมของโครงการได้กำหนดพื้นที่เว้นการทำเหมืองโดยรอบพื้นที่ประตันทันในระยะ 10 เมตร และระหว่างหมุดหลักฐานที่ 5-7 ในระยะไม่น้อยกว่า 50 เมตร เพื่อให้คงสภาพแนวต้นไม้เดิม พร้อมทั้งดูแลรักษาพันธุ์ไม้ที่มีอยู่เดิมในบริเวณดังกล่าวให้เจริญเติบโตและปลูกเสริมต้นไม้โตเร็วหรือไม้ท้องถิ่นให้แน่นทึบเพื่อเป็นแนวกันชนด้านสิ่งแวดล้อม (Buffer Zone) ดังรูปที่ 2-1 นอกจากนี้ได้มีการจัดทำแนวเขตหรือหลักหมุดที่แสดงพื้นที่ทำเหมืองให้มองเห็นชัดเจนดังรูปที่ 2-2 พร้อมจัดทำป้ายแสดงข้อมูลโครงการและขอบเขตประตันทันโดยติดตั้งไว้ด้านพื้นที่โครงการดังรูปที่ 2-3 	-

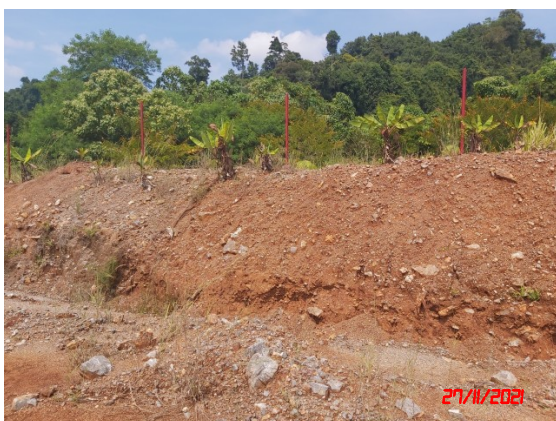
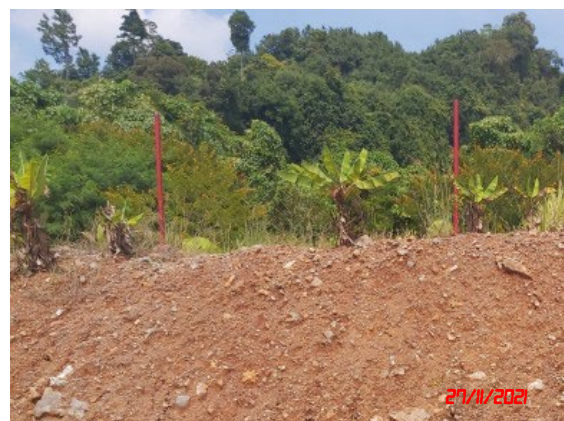
รูปที่ 2-2 หลักหมุดแสดงเขตพื้นที่ทำเหมือง

2. เว้นระยะการทำเหมือง 10 เมตร รอบโครงการจากขอบพื้นที่คำขอ ประทานบัตร และให้คงสภาพแนวต้นไม้เดิมและวัชพืชในบริเวณ ดังกล่าว	<ul style="list-style-type: none"> วิศวกรผู้ควบคุมของโครงการได้กำหนดพื้นที่เว้นการทำเหมือง โดยรอบพื้นที่ประทานบัตรในระยะ 10 เมตร และระหว่างหมุด หลักฐานที่ 5-7 ในระยะไม่น้อยกว่า 50 เมตร เพื่อให้คงสภาพแนว ต้นไม้เดิม พร้อมทั้งดูแลรักษาพันธุ์ไม้ที่มีอยู่เดิมในบริเวณดังกล่าวให้ เจริญเติบโตและปลูกเสริมต้นไม้โตเร็วหรือไม้ท้องถิ่นให้แน่นทึบเพื่อ เป็นแนวกันชนด้านสิ่งแวดล้อม (Buffer Zone) ดังรูปที่ 2-1 นอกจากนี้ได้มีการจัดทำแนวเขตหรือหลักหมุดที่แสดงพื้นที่ทำเหมือง ให้มองเห็นชัดเจน ดังรูปที่ 2-2 	-

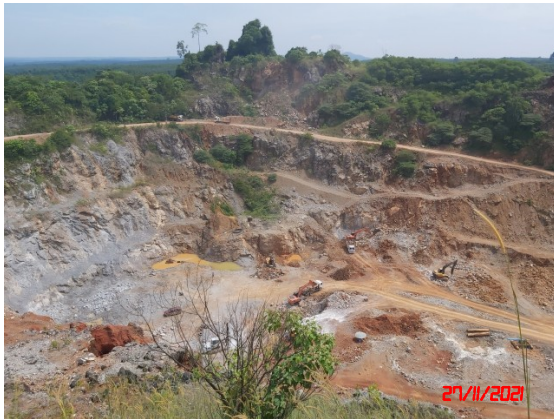
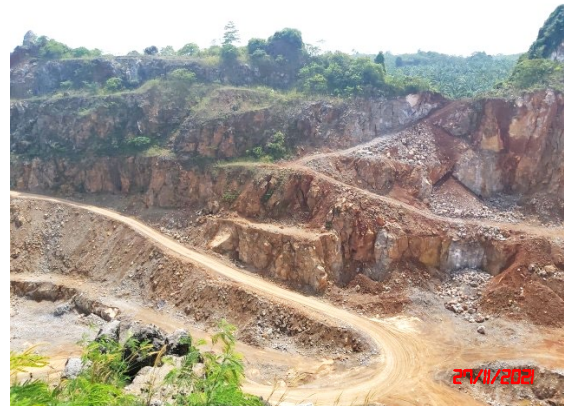
รูปที่ 2-4 ลักษณะหน้าเหมืองปัจจุบัน

2. ให้ทำเหมืองตามแผนผังโครงการทำเหมือง โดยเปิดหน้าเหมืองในลักษณะขั้นบันได กำหนดให้ชั้นบันไดหน้าเหมืองสูงไม่เกิน 10 เมตร กว้างไม่น้อยกว่า 10 เมตร หน้าและควบคุมความลาดชันสุดท้ายของหน้าเหมือง (Overall Slope) ไม่เกิน 45 องศา	<ul style="list-style-type: none"> วิศวกรของโครงการได้วางแผนและออกแบบการทำเหมืองให้เป็นไปตามแผนผังโครงการกำหนด โดยเปิดหน้าเหมืองในลักษณะขั้นบันได กำหนดให้ชั้นบันไดสูงไม่เกิน 10-12 เมตร และมีความกว้างไม่น้อยกว่า 10-12 เมตร พร้อมดูแลความลาดชันหน้าเหมืองให้มีความมั่นคงและปลอดภัย ดังรูปที่ 2-4 	-

เงื่อนไขตามมาตรการ	ผลการปฏิบัติตามมาตรการ	ปัญหาอุปสรรค ที่ไม่สามารถปฏิบัติ ตามมาตรการ และแนวทางแก้ไข
1. เปิดหน้าเหมืองโดยวิธีเหมืองหาบหน้าเหมืองเป็นแบบขั้นบันไดแต่ละ ขั้นมีความสูงไม่เกิน 10-12 เมตร และมีความกว้างไม่น้อยกว่า 12 เมตร	<ul style="list-style-type: none"> วิศวกรของโครงการได้วางแผนและออกแบบการทำเหมืองให้เป็นไป ตามแผนผังโครงการกำหนด โดยเปิดหน้าเหมืองในลักษณะขั้นบันได กำหนดให้ขั้นบันไดสูงไม่เกิน 10-12 เมตร และมีความกว้างไม่น้อย กว่า 10-12 เมตร พร้อมดูแลความลาดชันหน้าเหมืองให้มีความมั่นคง และปลอดภัย ดังรูปที่ 2-4 	-

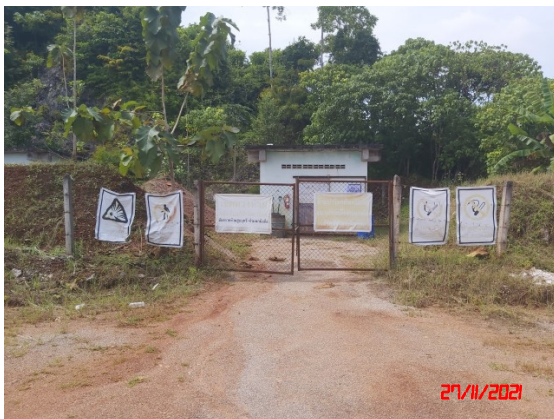
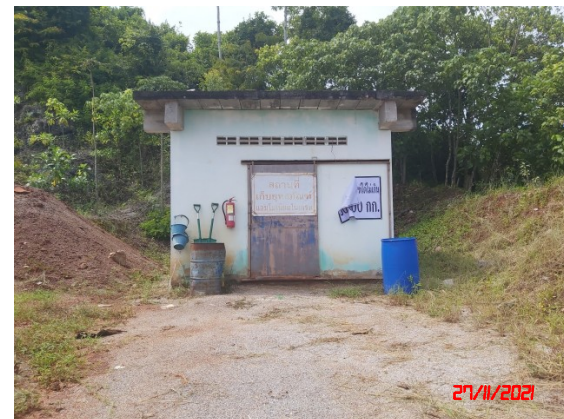
รูปที่ 2-5 อาคารเก็บวัดถูระเบิด

3. การระเบิดหินบริเวณหน้าเหมือง ให้หลีกเลี่ยงการหันหน้าเหมืองอิสระไปทางทิศตะวันตก ซึ่งเป็นที่ตั้งของเส้นทางสาธารณะ เพื่อลดผลกระทบจากการระเบิดหิน โดยให้ใช้ปริมาณวัตถุระเบิดไม่เกิน 130 ปอนด์/จังหวะถ่วง และทำการระเบิดได้ไม่เกินวันละ 1 ครั้ง ระหว่างเวลาประมาณ 16.00-17.00 น. และเจ้าหน้าที่ตรวจสอบพื้นที่โดยรอบในรัศมี 100 เมตร จากจุดระเบิด และให้เปิดสัญญาณเตือนให้ได้ยินอย่างชัดเจน ในรัศมีไม่น้อยกว่า 500 เมตร และห้ามมี	<ul style="list-style-type: none"> วิศวกรควบคุมเหมืองได้ออกแบบการทำเหมืองและการระเบิดหน้าเหมืองให้เป็นไปตามแผนผังโครงการกำหนด ดังนี้ <ul style="list-style-type: none"> ทำเหมืองทางด้านทิศตะวันออกของโครงการหลีกเลี่ยงการระเบิดหน้าเหมืองไปทางด้านทิศตะวันตก ในการระเบิดหน้าเหมืองแต่ละครั้งวิศวกรควบคุมเหมืองกำหนดให้ใช้วัตถุระเบิดไม่เกิน 130 ปอนด์ต่อจังหวะถ่วง พร้อมสร้างอาคารเก็บวัตถุระเบิดให้มีความมิดชิดปลอดภัยดังรูปที่ 2-5 	-

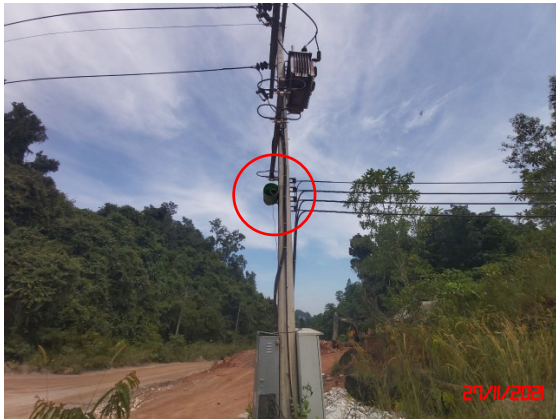
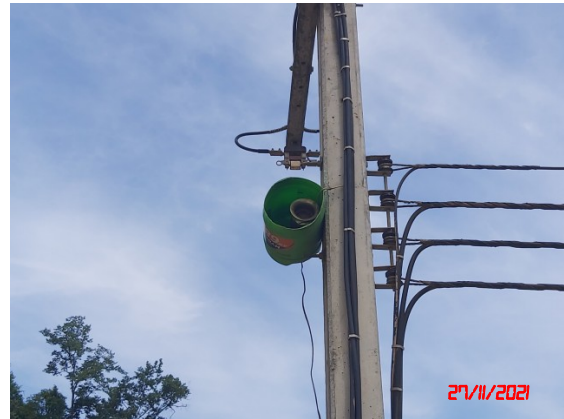
รูปที่ 2-7 สัญญาณเตือนก่อนระเบิด

เงื่อนไขตามมาตรการ	ผลการปฏิบัติตามมาตรการ	ปัญหาอุปสรรค ที่ไม่สามารถปฏิบัติ ตามมาตรการ และแนวทางแก้ไข
การทำเหมือง หรือมีการระเบิดแร่ ในเวลากลางคืนโดยเด็ดขาด ทั้งนี้ จะต้องควบคุมวิธีการใช้และการเกิดริ้วรอยระเบิดให้เป็นไปตามที่ กำหนดไว้ในแผนผังโครงการทำเหมืองและตามระเบียบที่ราชการ กำหนด	ซึ่งทำการระเบิดวันละ 1 ครั้ง เวลา 16.00-17.00 น. โดยติดตั้ง ป้ายเตือนให้ผู้สัญจรผ่านไป-มาทางเข้าพื้นที่โครงการมองเห็น ชัดเจนดังรูปที่ 2-6 - ก่อนการระเบิดทุกครั้งได้จัดเจ้าหน้าที่ตรวจตราในรัศมี 100 เมตร และให้สัญญาณเตือนให้ได้ยินในรัศมี 500 เมตร ก่อนและหลัง การระเบิดทุกครั้งดังรูปที่ 2-7

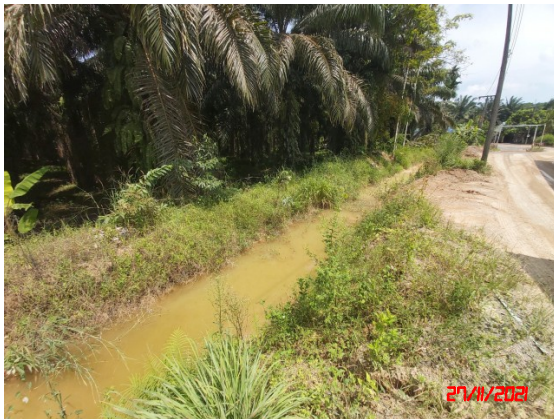
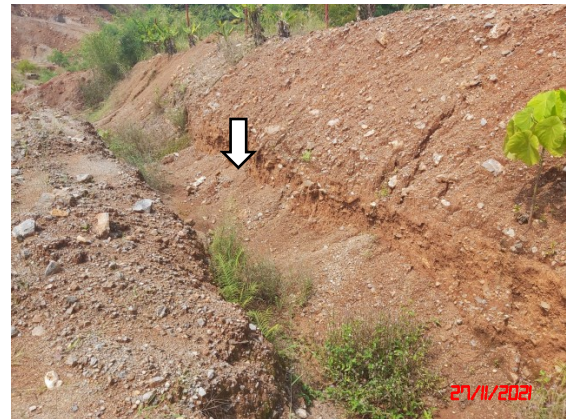
รูปที่ 2-8 คูระบายน้ำ

3. ทำแนวคันทำนบดินล้อมรอบบริเวณพื้นที่เป็นรูปสี่เหลี่ยมคางหมู ฐานกว้าง 2 เมตร สูง 1 เมตร ตามแนวหมุดหลักฐานที่ 5,6 และ 7 และขุดคูระบายน้ำกว้าง 0.5 เมตร ลึก 1 เมตร ขนานไปกับคัน ทำนบดินรอบพื้นที่โครงการ	<ul style="list-style-type: none"> ผู้ถือประทานบัตรได้ดำเนินการสร้างคันทำนบดินไว้โดยรอบพื้นที่ทำ เหมืองของโครงการ พร้อมทั้งปลูกพืชคลุมดินและไผ่ยั่นต้นโตเร็วบน แนวคันทำนบ เพื่อป้องกันการชะล้างและพังทลายของหน้าดิน ดังรูป ที่ 2-22 และได้มีการขุดคูระบายน้ำ เพื่อเบี่ยงเบนน้ำให้ไหลลงสู่บ่อ ดักตะกอนต่อไป ดังรูปที่ 2-8 	-

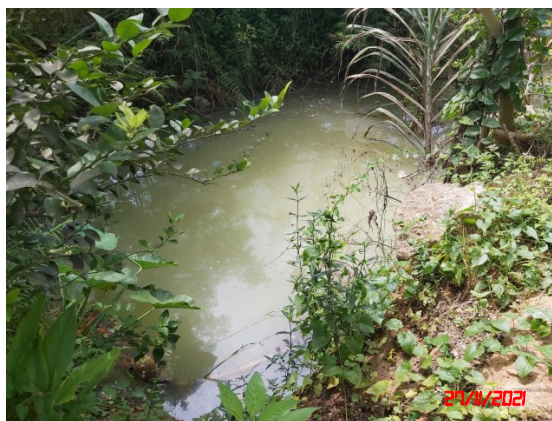
รูปที่ 2-9 บ่อดักตะกอน

4. ให้สร้างคุ้บระบายน้ำเพื่อระบายน้ำชะล้างหน้าดินให้ไหลลงสู่บ่อดัก ตะกอนที่จัดเตรียมไว้ บริเวณหมายเลข “บ” โดยให้บ่อดักตะกอน มีขนาดความจุเพียงพอแก่การรองรับน้ำบริเวณพื้นที่โครงการแต่ละ บริเวณ โดยให้ตกตะกอนเป็นน้ำใส เพื่อนำน้ำจากบ่อดักตะกอนไป ใช้ประโยชน์ต่างๆ เช่น การฉีดพรมหน้าเหมืองและเส้นทางขนส่งแร่ พร้อมทั้งให้ตรวจสอบคุ้บระบายน้ำและบ่อดักตะกอนให้สามารถใช้ การได้อย่างมีประสิทธิภาพอยู่เสมอ	<ul style="list-style-type: none"> ผู้ถือประทานบัตรได้ขุดคุ้บระบายน้ำโดยรอบพื้นที่โครงการ เพื่อ เบี่ยงเบนน้ำชะล้างหน้าดินให้ไหลลงสู่บ่อดักตะกอนดังรูปที่ 2-8 ทั้งนี้ โครงการขุดบ่อดักตะกอนให้มีขนาดเป็นไปตามแผนผังโครงการ เพื่อ ใช้รองรับน้ำจากกิจกรรมการทำเหมืองและปริมาณน้ำฝน โดยไม่มี การระบายน้ำออกนอกพื้นที่โครงการ เพื่อป้องกันการปนเปื้อนหรือ ส่งผลกระทบต่อแหล่งน้ำสาธารณะดังรูปที่ 2-9 	-

เงื่อนไขตามมาตรการ	ผลการปฏิบัติตามมาตรการ	ปัญหาอุปสรรค ที่ไม่สามารถปฏิบัติตามมาตรการ และแนวทางแก้ไข
4. ขุดบ่อดักตะกอน ขนาด 3,200 ลูกบาศก์เมตร จำนวน 1 บ่อ และขนาด 4,800 ลูกบาศก์เมตร จำนวน 2 บ่อ ในแนวคูระบายน้ำ	<ul style="list-style-type: none"> ผู้ถือประทานบัตรได้จัดสร้างบ่อดักตะกอนให้มีขนาดเป็นไปตามแผนผังโครงการ เพื่อใช้รองรับน้ำจากกิจกรรมการทำเหมืองและน้ำฝน ดังรูปที่ 2-9 	-

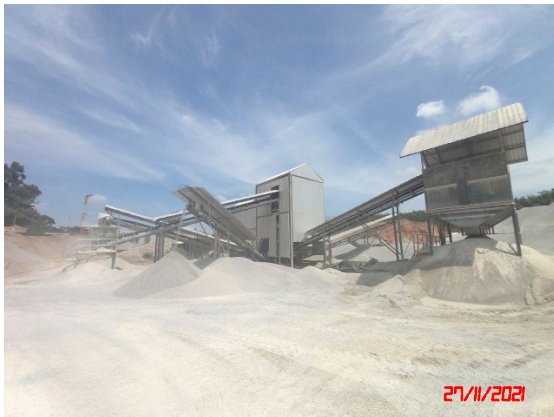
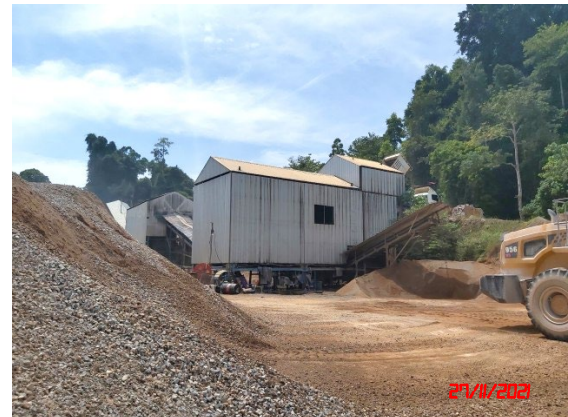
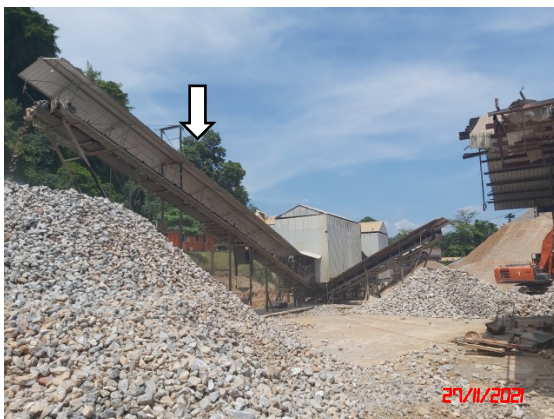
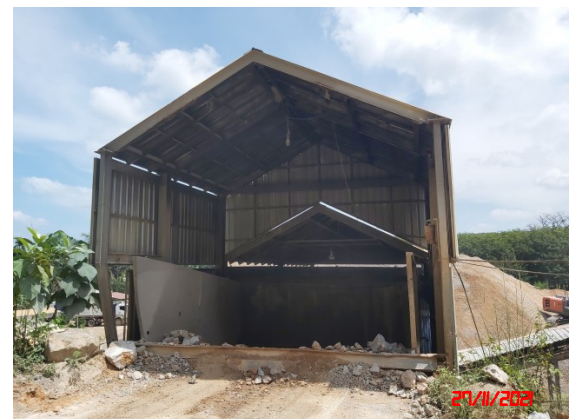
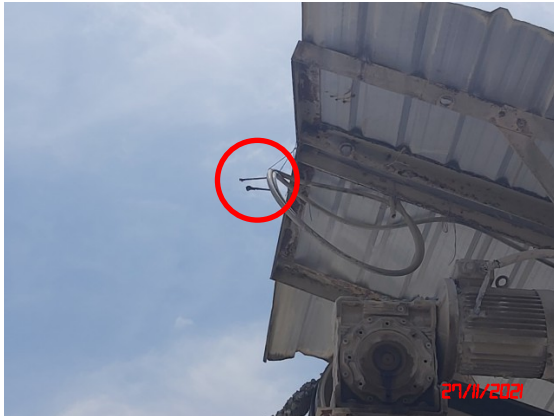
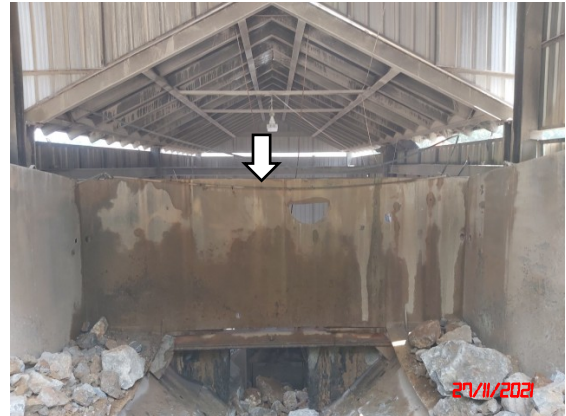
รูปที่ 2-11 ระบบป้องกันและกำจัดฝุ่นละออง บริเวณโรงโม่หินของโครงการ

6. โรงโมหินของโครงการจะต้องมีการบำรุงรักษาระบบป้องกันและ กำจัดฝุ่นให้มีประสิทธิภาพดีอยู่เสมอ ทั้งการปิดคลุมอาคาร อุปกรณ์ และระบบสเปรย์น้ำที่จุดกำเนิดฝุ่นต่างๆ และจะต้องเปิดใช้ ตลอดเวลาที่ทำการไม่ บด ย่อยหิน ตามประกาศกรมอุตสาหกรรม พื้นฐานและการเหมืองแร่ เรื่อง ให้โรงโม บด หรือย่อยหิน มีระบบ ป้องกันผลกระทบสิ่งแวดล้อม ลงวันที่ 12 มกราคม 2548 อย่าง ครบถ้วนโดยเคร่งครัด	<ul style="list-style-type: none"> ● ผู้ถือประธานบัตรได้บำรุงรักษาระบบป้องกันและกำจัดฝุ่นในโรงโม หิน ให้เป็นไปตามมาตรการด้านสิ่งแวดล้อมที่ประกาศโดยกรม อุตสาหกรรมพื้นฐานและการเหมืองแร่ เพื่อป้องกันการฟุ้งกระจาย ของฝุ่นละออง ได้ดำเนินการดังนี้ (รูปที่ 2-11) <ul style="list-style-type: none"> - สร้างอาคารปิดคลุมบริเวณยังรับหินใหญ่ - สร้างอาคารปิดคลุมบริเวณปากโมทุกจุด - สร้างหลังคาปิดคลุมสายพานลำเลียง - ติดตั้งระบบสเปรย์น้ำบริเวณจุดกำเนิดฝุ่นละออง 	-

เงื่อนไขตามมาตรการ	ผลการปฏิบัติตามมาตรการ	ปัญหาอุปสรรค ที่ไม่สามารถปฏิบัติตามมาตรการ และแนวทางแก้ไข
1. ให้จัดสร้างโรงโม่หินให้เป็นระบบปิด และติดตั้งสเปรย์น้ำตามจุดต่างๆ เช่น บริเวณปากโม่สายพานลำเลียง ตะแกรงสั่นและกองเก็บแร่ เป็นต้น พร้อมทั้งชุดระบายน้ำล้อมรอบโรงโม่หิน พร้อมทั้งปิดกั้นตะกอน	<ul style="list-style-type: none"> ผู้ถือประทานบัตรได้บำรุงรักษาระบบป้องกันและกำจัดฝุ่นในโรงโม่หิน ให้เป็นไปตามมาตรการด้านสิ่งแวดล้อมที่ประกาศโดยกรมอุตสาหกรรมพื้นฐานและการเหมืองแร่ เพื่อป้องกันการฟุ้งกระจายของฝุ่นละออง ได้ดำเนินการดังนี้ (รูปที่ 2-11) <ul style="list-style-type: none"> - สร้างอาคารปิดคลุมบริเวณยักรับหินใหญ่ - สร้างอาคารปิดคลุมบริเวณปากโม่ทุกจุด - สร้างหลังคาปิดคลุมสายพานลำเลียง - ติดตั้งระบบสเปรย์น้ำบริเวณจุดกำเนิดฝุ่นละออง 	-

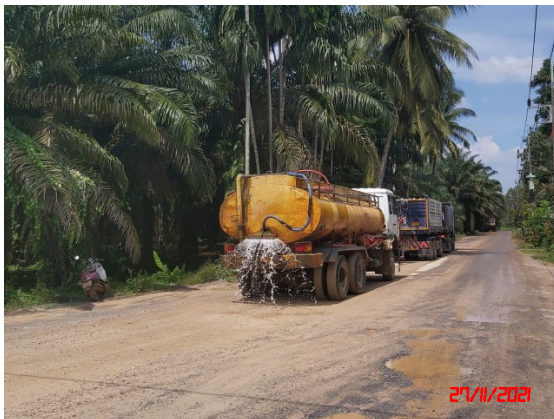
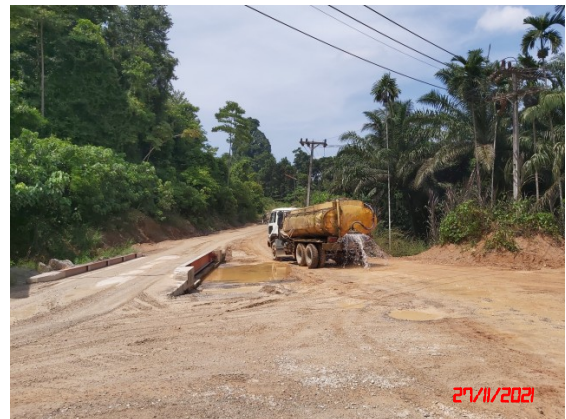
รูปที่ 2-12 การฉีดพรมน้ำบริเวณเส้นทางขนส่งแร่

5. ทำการฉีดพรมน้ำบริเวณที่จะเกิดฟุ้งกระจายของฝุ่นละอองทั้งในบริเวณพื้นที่โครงการและถนนลูกรังที่ใช้ขนส่งแร่โดยเฉพาะที่ผ่านชุมชน วันละ 3-4 ครั้ง ทั้งในช่วงเช้าและบ่าย	<ul style="list-style-type: none"> ผู้ถือประทานบัตรได้มีมาตรการลดการฟุ้งกระจายของฝุ่นละอองและป้องกันการเกิดอุบัติเหตุจากการขนส่งแร่ โดยได้มีการฉีดพรมน้ำตามเส้นทางขนส่งแร่ และเส้นทางขนส่งแร่ช่วงที่ผ่านชุมชน วันละ 3-4 ครั้ง หรือตามความเหมาะสมของสภาพอากาศ ดังรูปที่ 2-12 	-

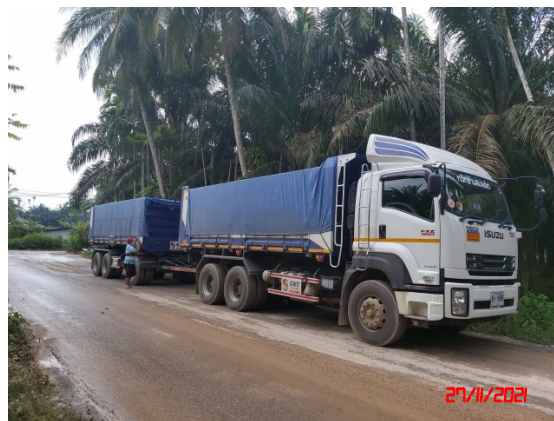
รูปที่ 2-14 การใช้ผ้าใบปิดคลุมกระบะรถบรรทุก

7. ควบคุมความเร็วของรถบรรทุกให้มีความเร็วไม่เกิน 30 กิโลเมตรต่อชั่วโมง โดยเฉพาะช่วงที่ผ่านชุมชน	<ul style="list-style-type: none"> ผู้ถือประทานบัตรได้มีมาตรการลดการฟุ้งกระจายของฝุ่นละอองและป้องกันการเกิดอุบัติเหตุจากการขนส่งแร่ โดยได้ดำเนินการดังนี้ <ul style="list-style-type: none"> ควบคุมความเร็วของรถบรรทุกขนส่งแร่ไม่เกิน 30 กิโลเมตรต่อชั่วโมง โดยเฉพาะช่วงที่ผ่านพื้นที่ชุมชน มีการใช้ผ้าใบปิดคลุมกระบะรถบรรทุกให้มิดชิดก่อนออกพื้นที่โครงการทุกครั้งดังรูปที่ 2-14 	-

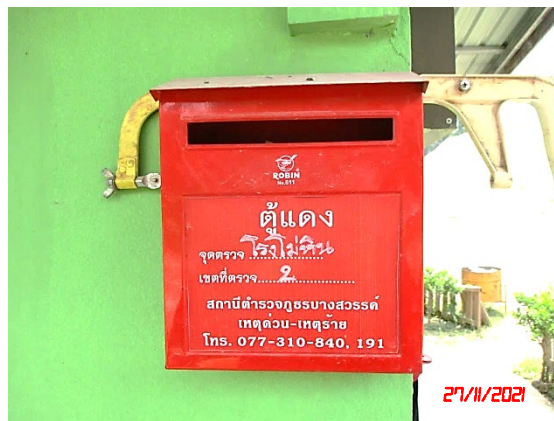
รูปที่ 2-21 กล่องรับเรื่องราวร้องทุกข์ของประชาชน

เงื่อนไขตามมาตรการ	ผลการปฏิบัติตามมาตรการ	ปัญหาอุปสรรค ที่ไม่สามารถปฏิบัติตามมาตรการ และแนวทางแก้ไข
	ติดตั้งไว้บริเวณด้านหน้าโครงการให้สามารถมองเห็นได้ชัดเจน ดังรูปที่ 2-21

5. หากได้รับการร้องเรียนจากราษฎรที่อาศัยอยู่ใกล้เคียงว่าได้รับความเดือดร้อนรำคาญจากการดำเนินโครงการ หรือสาธารณสุขสมบัติได้รับความเสียหายจากกิจกรรมเหมืองแร่ และสำนักงานนโยบายและแผนสิ่งแวดล้อมได้ตรวจพบว่าไม่ปฏิบัติตามมาตรการที่กำหนดไว้ ผู้ถือประทานบัตรจะต้องยินยอมยุติการทำเหมืองตามคำสั่งของทางราชการ แล้วแก้ไขเหตุแห่งความเดือดร้อนให้เสร็จสิ้นก่อนที่จะดำเนินการต่อไป	<ul style="list-style-type: none"> ในกรณีที่ได้รับการร้องเรียนจากราษฎรที่อาศัยอยู่บริเวณใกล้เคียงว่าได้รับความเดือดร้อนรำคาญจากการดำเนินโครงการ ผู้ถือประทานบัตรจะยุติการทำเหมืองตามคำสั่งของทางราชการ และแก้ไขเหตุแห่งความเดือดร้อนให้เสร็จสิ้นก่อนที่จะดำเนินการต่อไป ทั้งนี้ผู้ถือประทานบัตรได้ติดตั้งกล่องรับความคิดเห็นเรื่องราวร้องทุกข์ของประชาชนที่ได้รับผลกระทบจากกิจกรรมการทำเหมืองโครงการ โดยติดตั้งไว้บริเวณด้านหน้าโครงการให้สามารถมองเห็นได้ชัดเจน ดังรูปที่ 2-21 	-
