มาตรการติดตามตรวจสอบ คุณภาพสิ่งแวดล้อม

โครงการประเพณีโรงพยาบาล
โครงการอาคารศูนย์บริการทางการแพทย์หรือรัฐวิสาหกิจ
คณะแพทยศาสตร์มหาวิทยาลัยเชียงใหม่
หมู่ที่ 2 ตำบลศรีบัวบาน อำเภอเมือง จังหวัดลำพูน

มาตรการติดตามตรวจสอบผลกระทบสิ่งแวดล้อม

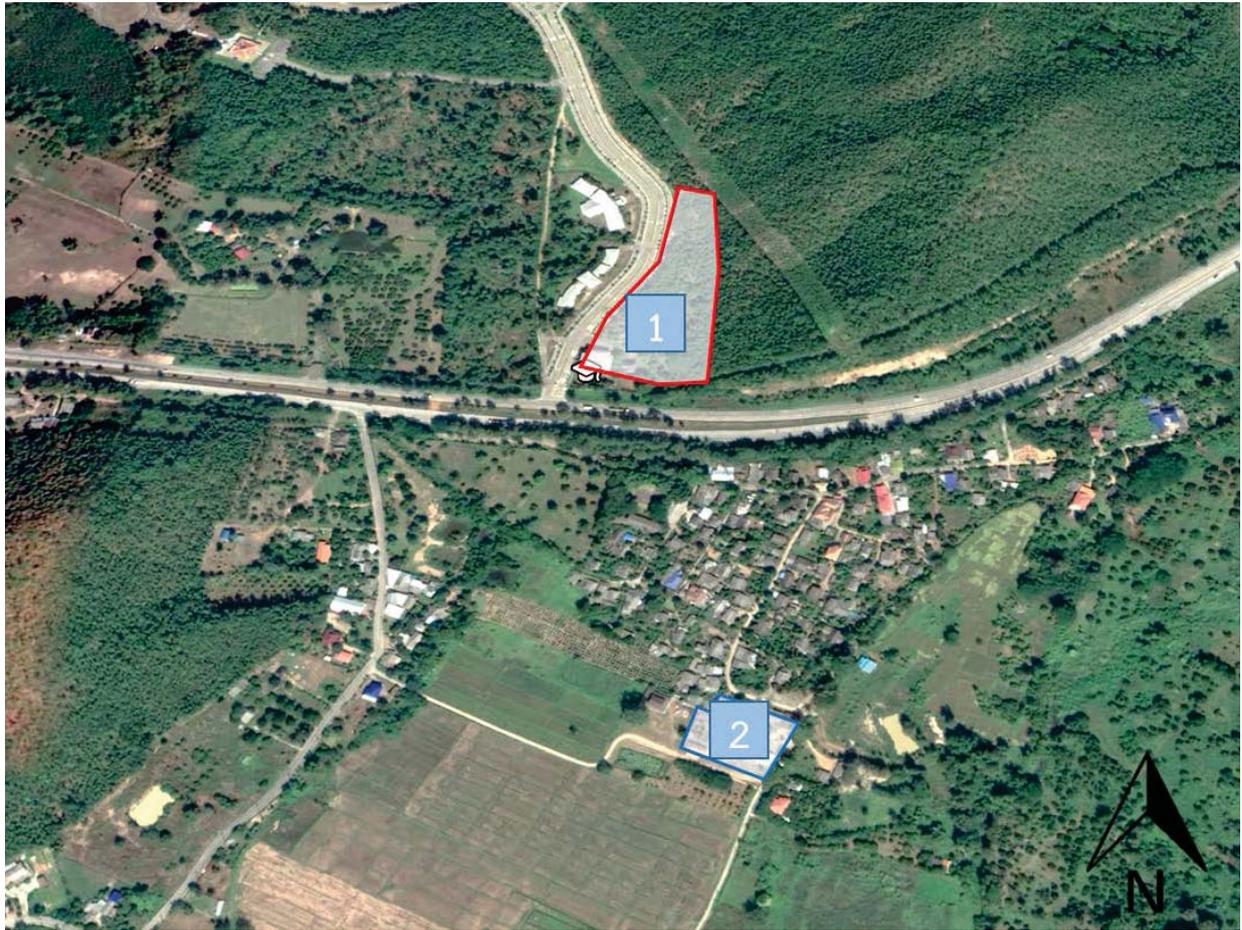
รูปที่ 3-1 ตำแหน่งติดตามตรวจสอบผลกระทบต่อสิ่งแวดล้อม

ตำแหน่งตรวจวัดคุณภาพอากาศ เสี่ยง
และความสั่นสะเทือน

1 พื้นที่โครงการ

2 วัดจำขี้มด

คณะแพทยศาสตร์ มหาวิทยาลัยเชียงใหม่ ได้มอบหมายให้บริษัท ไมน์ เอ็นจิเนียริ่ง คอนซัลแตนท์ จำกัด เป็นผู้ดำเนินการติดตามตรวจสอบผลกระทบสิ่งแวดล้อมตามมาตรการติดตามตรวจสอบผลกระทบสิ่งแวดล้อม โครงการอาคารศูนย์บริการทางการแพทย์หรือภูมูไซ ตั้งอยู่ที่ หมู่ที่ 2 ตำบลศรีบัวบาน อำเภอเมือง จังหวัดลำพูน ให้เป็นไปตามรายงานการวิเคราะห์ผลกระทบสิ่งแวดล้อมที่ได้รับความเห็นชอบจากคณะกรรมการสิ่งแวดล้อม ดังหนังสือเลขที่ ทส (กกวล) 1005/ว9958 ลงวันที่ 8 สิงหาคม 2560 (เอกสารแนบ 2) โดยมีรายละเอียดผลการปฏิบัติตามมาตรการติดตามตรวจสอบผลกระทบสิ่งแวดล้อมดังตารางที่ 3-1 สถานีตรวจวัดคุณภาพสิ่งแวดล้อมดังรูปที่ 3-1 และมีภาพการตรวจวัดคุณภาพสิ่งแวดล้อมดังรูปที่ 3-2 ถึงรูปที่ 3-7

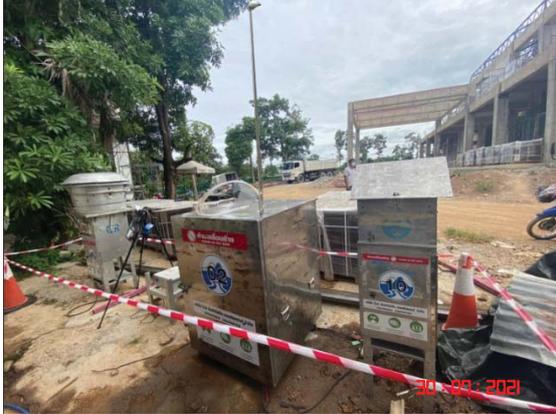
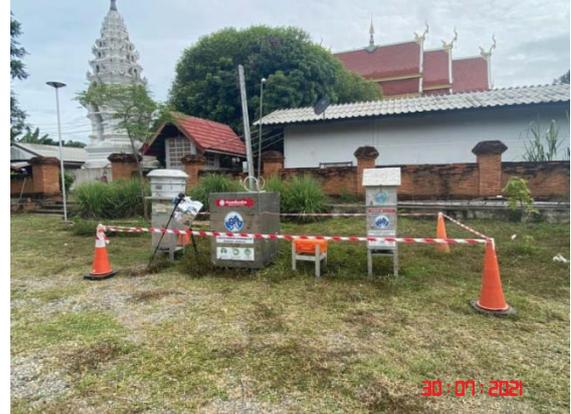
รูปที่ 3-2 การตรวจวัดคุณภาพสิ่งแวดล้อมเดือนกรกฎาคม 2564

ตรวจวัดคุณภาพอากาศ และแรงสั่นสะเทือน

บริเวณพื้นที่โครงการ

บริเวณวัดจำขี้มด

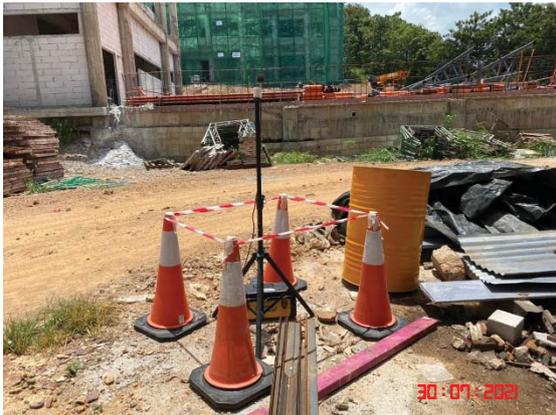
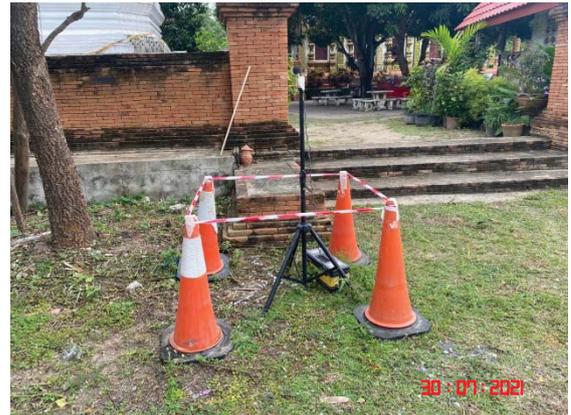
ตรวจวัดระดับเสียง

บริเวณพื้นที่โครงการ

บริเวณวัดจำขี้มด

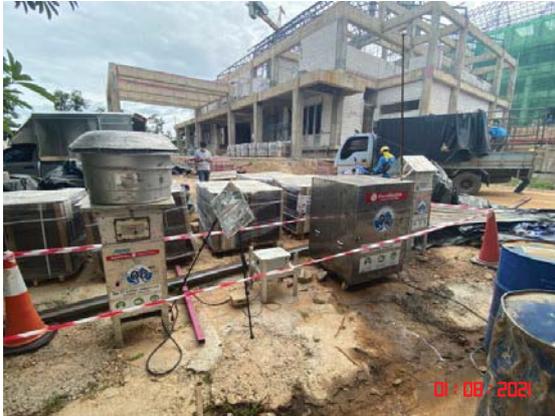
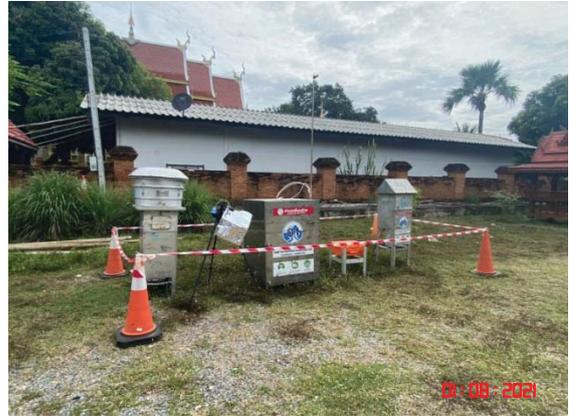
รูปที่ 3-3 การตรวจวัดคุณภาพสิ่งแวดล้อมเดือนสิงหาคม 2564

ตรวจวัดคุณภาพอากาศ และแรงสั่นสะเทือน

บริเวณพื้นที่โครงการ

บริเวณวัดจำขี้มด

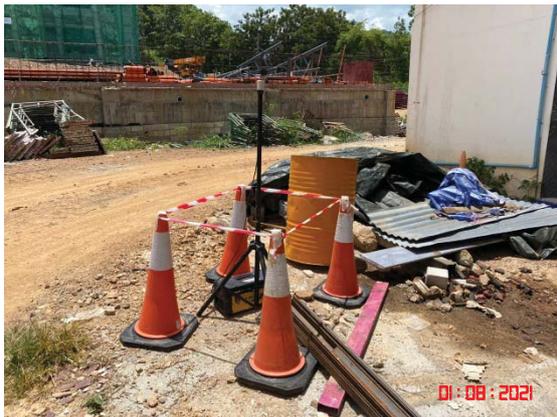
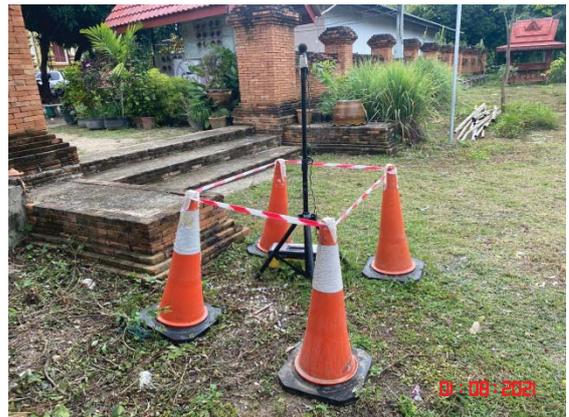
ตรวจวัดระดับเสียง

บริเวณพื้นที่โครงการ

บริเวณวัดจำขี้มด

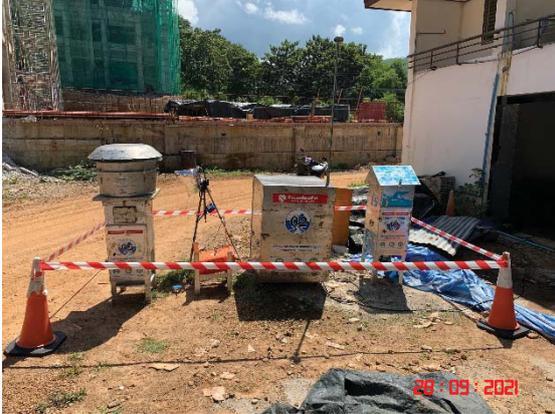
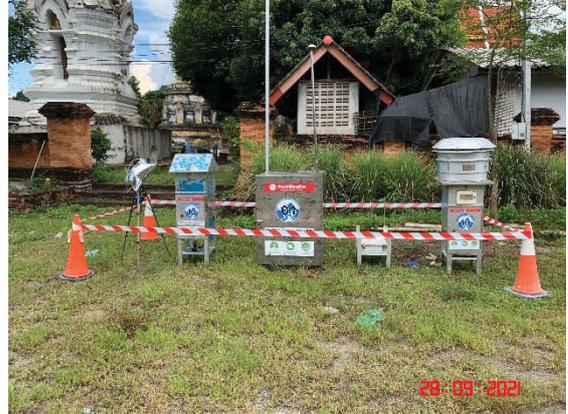
รูปที่ 3-4 การตรวจวัดคุณภาพสิ่งแวดล้อมเดือนกันยายน 2564

ตรวจวัดคุณภาพอากาศ และแรงสั่นสะเทือน

บริเวณพื้นที่โครงการ

บริเวณวัดจำขี้มด

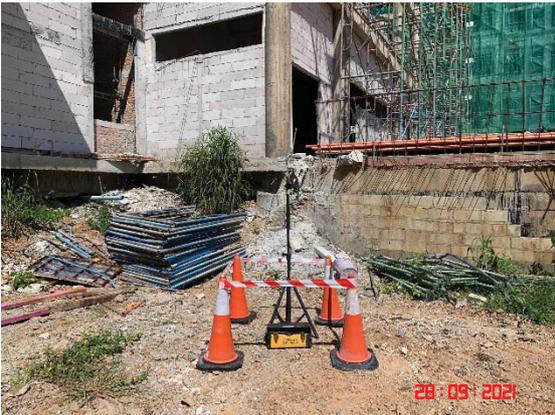
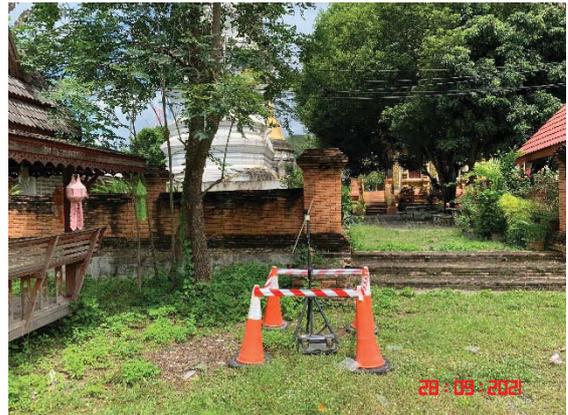
ตรวจวัดระดับเสียง

บริเวณพื้นที่โครงการ

บริเวณวัดจำขี้มด

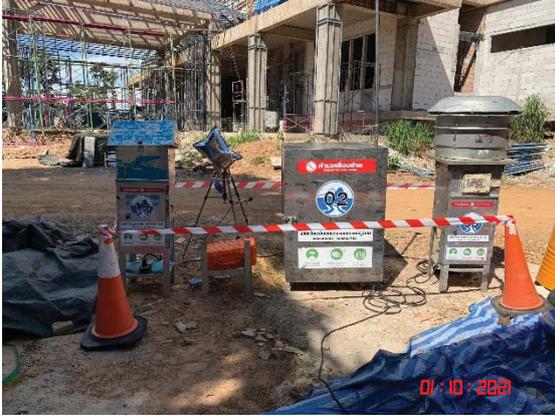
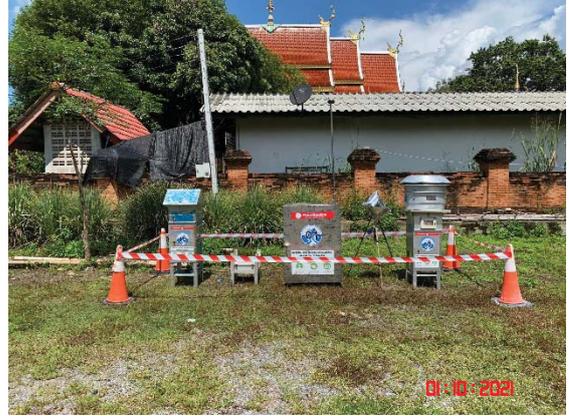
รูปที่ 3-5 การตรวจวัดคุณภาพสิ่งแวดล้อมเดือนตุลาคม 2564

ตรวจวัดคุณภาพอากาศ และแรงสั่นสะเทือน

บริเวณพื้นที่โครงการ

บริเวณวัดจำขี้มด

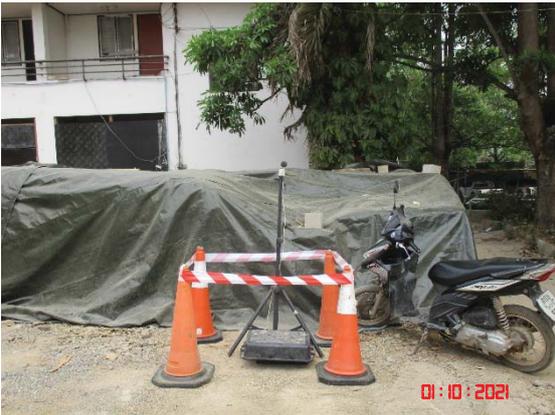
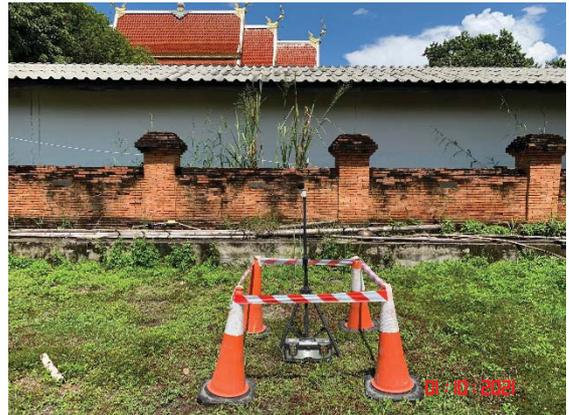
ตรวจวัดระดับเสียง

บริเวณพื้นที่โครงการ

บริเวณวัดจำขี้มด

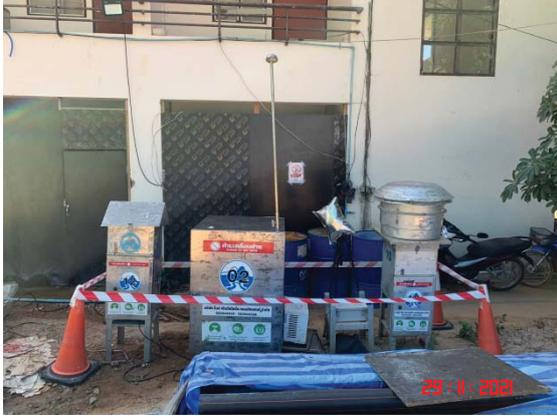
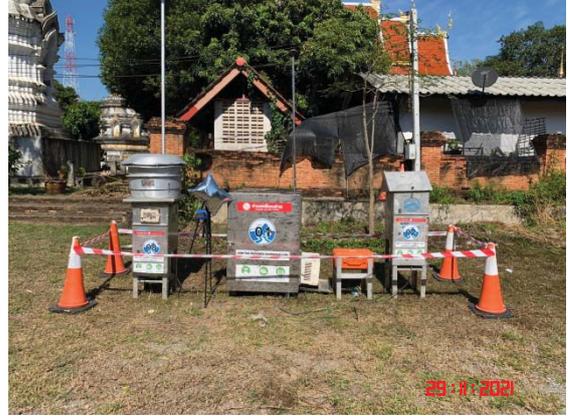
รูปที่ 3-6 การตรวจวัดคุณภาพสิ่งแวดล้อมเดือนพฤศจิกายน 2564

ตรวจวัดคุณภาพอากาศ และแรงสั่นสะเทือน

บริเวณพื้นที่โครงการ

บริเวณวัดจำขี้มด

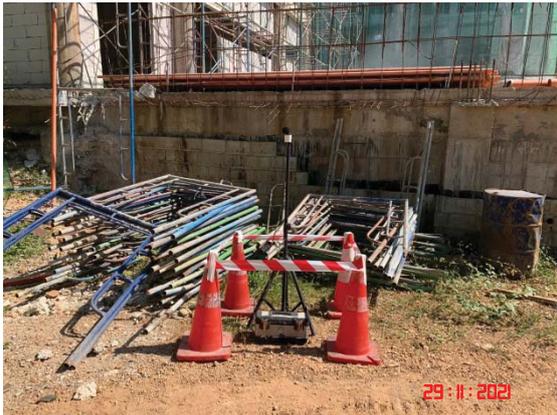
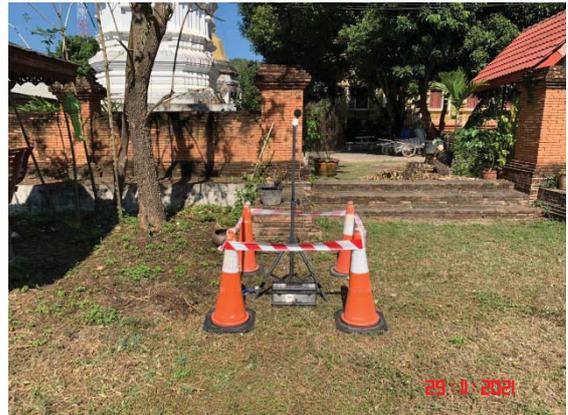
ตรวจวัดระดับเสียง

บริเวณพื้นที่โครงการ

บริเวณวัดจำขี้มด

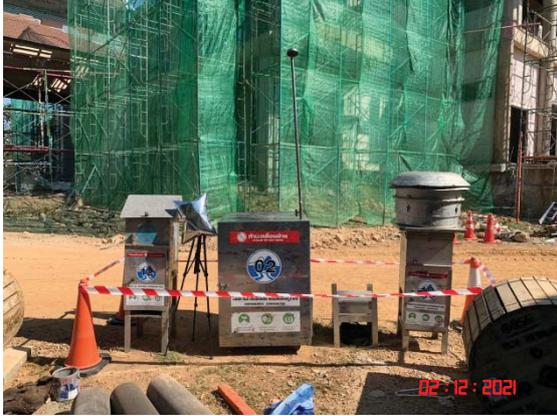
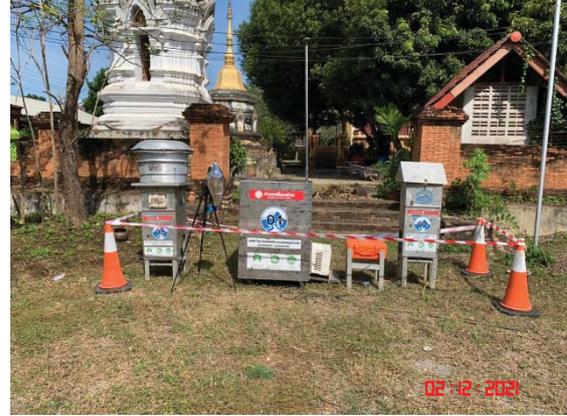
รูปที่ 3-7 การตรวจวัดคุณภาพสิ่งแวดล้อมเดือนธันวาคม 2564

ตรวจวัดคุณภาพอากาศ และแรงสั่นสะเทือน

บริเวณพื้นที่โครงการ

บริเวณวัดจำขี้มด
