รายงานผลการปฏิบัติตามมาตรการป้องกันและแก้ไขผลกระทบสิ่งแวดล้อม
และมาตรการติดตามตรวจสอบผลกระทบสิ่งแวดล้อม
(ระยะดำเนินการ)
ระหว่างเดือน กรกฎาคม ถึง ธันวาคม พ.ศ. 2564

โรงพยาบาลชัยอรุณเวชการ
CHAARON VECHAGARN HOSPITAL

โรงพยาบาลชัยอรุณเวชการ (ส่วนขยาย)

มกราคม 2565

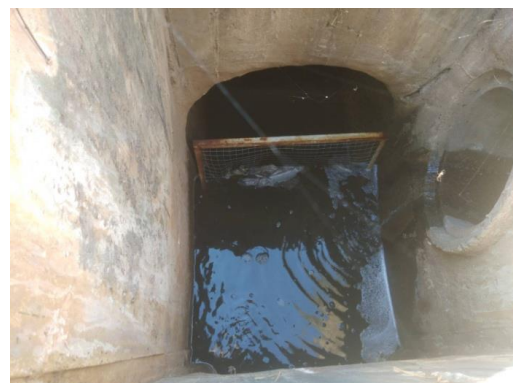
ภาพที่ 2-10 เจ้าหน้าที่ตรวจสอบบ่อพักน้ำ

ตรวจสอบปริมาณตะกอนบ่อพักน้ำ

ตะแกรงดักขยะภายในบ่อพักน้ำ

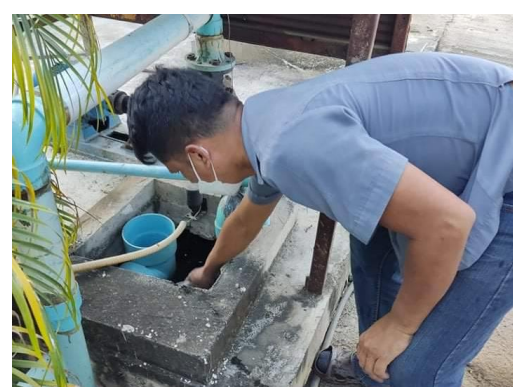
ภาพที่ 2-11 การเก็บตัวอย่างน้ำเสียและน้ำประปา

เก็บตัวอย่างน้ำเข้าระบบบำบัดน้ำเสีย

เก็บตัวอย่างน้ำเสียที่ผ่านการบำบัดแล้ว

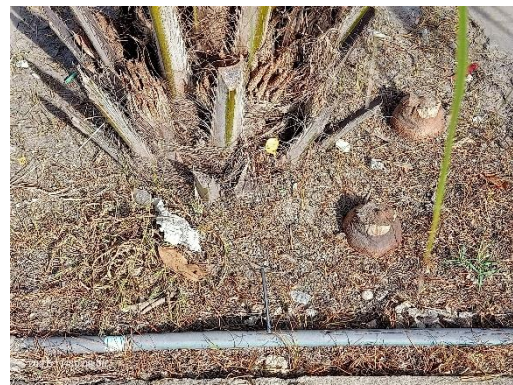
ภาพที่ 2-12 ระบบนำน้ำเสียที่ผ่านการบำบัดแล้วมารดน้ำต้นไม้

ระบบนำน้ำเสียที่ผ่านการบำบัดแล้วมารดน้ำต้นไม้

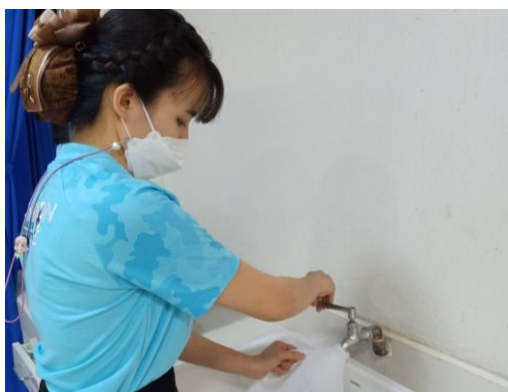
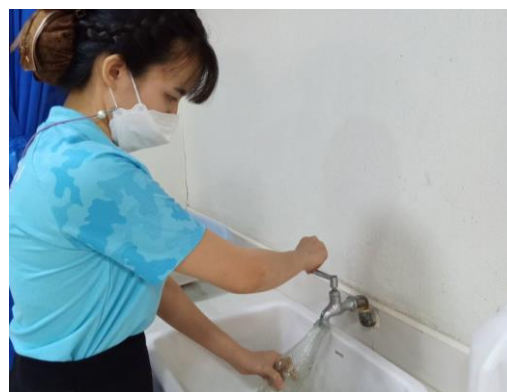
ภาพที่ 3.5.3-1 การเก็บตัวอย่างน้ำใช้

จากผลการตรวจวัดคุณภาพคุณภาพน้ำใช้ ในเดือน กันยายน 2564 บริเวณ แผนก จ่ายกลาง และ แผนก OPD และในเดือน ธันวาคม 2564 พบว่า พารามิเตอร์ส่วนใหญ่อยู่ในเกณฑ์มาตรฐาน ตามประกาศกรมอนามัย เรื่อง เกณฑ์คุณภาพน้ำประปาดื่มได้ พ.ศ.2553 ยกเว้น

- ค่า โคลิฟอร์มแบคทีเรีย ในเดือน กันยายน 2564 ที่แผนกจ่ายกลาง และ แผนก OPD ที่ตรวจวัดได้ 14 และ 900 MPN/100mL ซึ่งมาตรฐานกำหนดให้ ต้องตรวจไม่พบ
