### 3.1 ผลการปฏิบัติตามมาตรการป้องกันและแก้ไขผลกระทบสิ่งแวดล้อม

โครงการท่อส่งก๊าซธรรมชาติไปยังโรงไฟฟ้าศรีราชา ของบริษัท กัลฟ์ เอส์อาร์ท จำกัด ได้รับความเห็นชอบรายงานการวิเคราะห์ผลกระทบสิ่งแวดล้อม จากคณะกรรมการผู้ชำนาญการพิจารณารายงานการวิเคราะห์สิ่งแวดล้อม ด้านโรงไฟฟ้าพลังความร้อน ตามหนังสือที่ ทส 1009.7/12962 ลงวันที่ 11 ตุลาคม พ.ศ. 2560 ต่อมา บริษัท กัลฟ์ เอส์อาร์ท จำกัด ได้ขอเปลี่ยนแปลงรายละเอียดโครงการ ประกอบด้วย การเพิ่มเติมระยะและปรับเปลี่ยนแนวท่อส่งก๊าซธรรมชาติ ภายในสถานีควบคุมก๊าซธรรมชาติ (Block Valve Station) การปรับเปลี่ยนวิธีการก่อสร้างบริเวณแนวท่อส่งก๊าซธรรมชาติไปยังโรงไฟฟ้าศรีราชาในบางช่วง การปรับเปลี่ยนความยาวท่อส่งก๊าซธรรมชาติในบางช่วงให้ตรงกับการก่อสร้างจริงในการออกแบบปัจจุบัน และการปรับเปลี่ยนแนวท่อส่งก๊าซ และตำแหน่งเชื่อมต่อภายในสถานีควบคุมความดันและวัดปริมาณก๊าซธรรมชาติ (Metering and Regulating Station) ภายในพื้นที่โครงการโรงไฟฟ้าศรีราชา โดยได้รับมติเห็นชอบจากคณะกรรมการกำกับกิจการพลังงาน ตามหนังสือที่ สกพ 5502/6186 ลงวันที่ 4 มิถุนายน พ.ศ. 2563 และทางคณะกรรมการผู้ชำนาญการพิจารณารายงานการวิเคราะห์ผลกระทบสิ่งแวดล้อม โครงการโรงไฟฟ้าพลังความร้อนมีมติรับทราบตามหนังสือที่ ทส 1010.7/9366 ลงวันที่ 17 กรกฎาคม พ.ศ. 2563 โดยในรายงานการวิเคราะห์ผลกระทบสิ่งแวดล้อม กำหนดให้บร

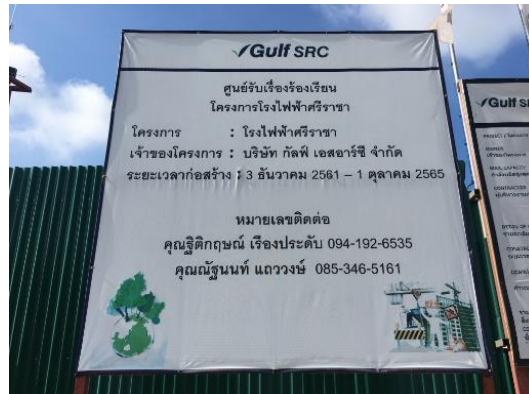
2. สังคมและการมีส่วนร่วม ของประชาชน	- จัดให้มีระบบการรับเรื่องร้องเรียนเกี่ยวกับ ความเดือดร้อนของประชาชนอันเนื่องมาจากการ พัฒนาโครงการและเร่งแก้ไขปัญหาดังกล่าวโดยเร็ว	- โครงการดำเนินการจัดตั้งศูนย์รับเรื่องร้องเรียน โดยตั้งอยู่ที่สำนักงานของโครงการ พร้อมทั้ง ได้จัดทำขั้นตอนการรับเรื่องร้องเรียนที่เกิดขึ้น โดยในช่วงระหว่างเดือนกรกฎาคม ถึงธันวาคม พ.ศ. 2564 ไม่พบข้อร้องเรียนจากชุมชนแต่ อย่างใด	- ไม่พบปัญหาและ อุปสรรคในการ ดำเนินการ	- ภาคผนวก ข.4 ขั้นตอนรับเรื่อง ร้องเรียน แบบฟอร์มการรับเรื่อง ร้องเรียนและรายงานสรุปรายการ รับข้อร้องเรียน ระหว่างเดือน กรกฎาคม ถึงธันวาคม พ.ศ. 2564 - รูปที่ 3-1 ศูนย์รับเรื่องร้องเรียน

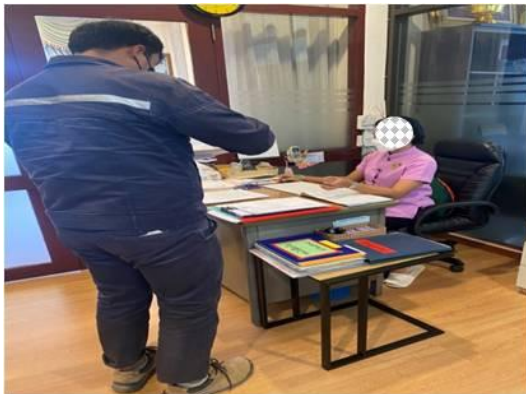
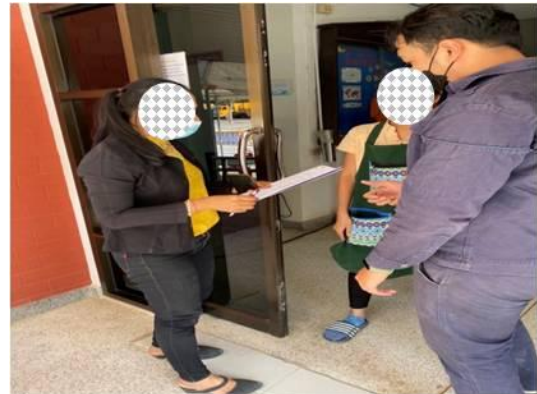
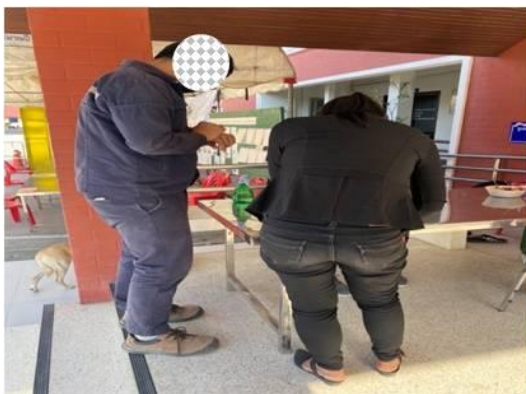
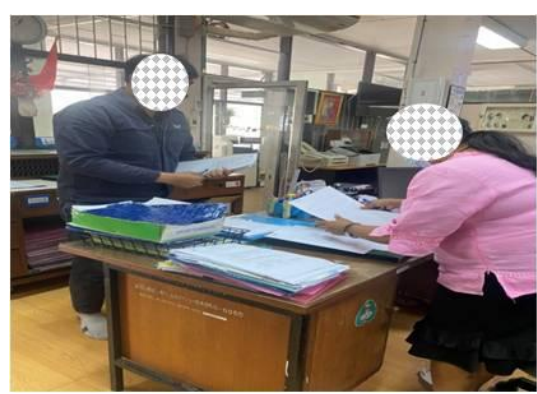
รูปที่ 3-2 การประชาสัมพันธ์คู่มือระเบียบเหตุฉุกเฉิน ข้อมูลเกี่ยวกับก๊าซธรรมชาติ และความปลอดภัยต่อชุมชน

- จัดทำคู่มือระงับเหตุฉุกเฉิน โครงการ และประชาสัมพันธ์คู่มือระงับเหตุฉุกเฉินเพื่อให้ความรู้เกี่ยวกับการดำเนินการเมื่อเกิดเหตุฉุกเฉินต่อชุมชน ผู้ประกอบการ หน่วยงานป้องกันและบรรเทาสาธารณภัยในพื้นที่ หน่วยงานด้านการจราจร และหน่วยงานต่างๆ ในพื้นที่อย่างต่อเนื่อง	- โครงการได้จัดทำคู่มือระงับเหตุฉุกเฉิน โดยได้ประชาสัมพันธ์คู่มือดังกล่าวให้กับชุมชนในเขตพื้นที่องค์การบริหารส่วนตำบลตาสิทธิ์ เทศบาลตำบลจอมพลเจ้าพระยา ผู้ประกอบการภายในนิคมอุตสาหกรรมดับบลิวเอชเอ อีสเทิร์นซีบอร์ด หน่วยงานป้องกันและบรรเทาสาธารณภัย และหน่วยงานด้านการจราจรใน	- ไม่พบปัญหาและอุปสรรคในการดำเนินการ	- ภาคผนวก ข.5 คู่มือฉุกเฉินสำหรับประชาชน หน่วยงาน และสถานประกอบการ - ภาคผนวก ข.6 เอกสารการประชาสัมพันธ์คู่มือระงับเหตุฉุกเฉิน ข้อมูลเกี่ยวกับก๊าซธรรมชาติและความปลอดภัยต่อชุมชน

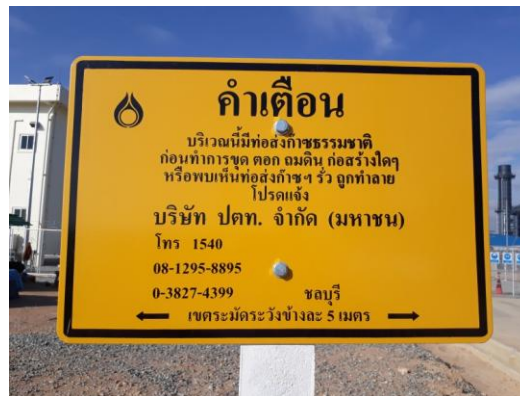
รูปที่ 3-4 ป้ายแสดงหมายเลขโทรศัพท์บริเวณแนวท่อส่งก๊าซธรรมชาติ

- จัดให้มีการประชาสัมพันธ์เพื่อเผยแพร่คู่มือ การระงับเหตุฉุกเฉินของชุมชน และหมายเลข โทรศัพท์แจ้งเหตุกรณีเกิดเหตุฉุกเฉินเกี่ยวกับ ระบบท่อส่งก๊าซธรรมชาติ ให้กับหน่วยงาน ต่างๆ ชุมชนในพื้นที่ใกล้เคียง และผู้ที่สนใจ ผ่านช่องทางการติดต่อสื่อสารช่องทางใด ช่องทางหนึ่ง ดังต่อไปนี้ <ul style="list-style-type: none"> <li>• เจ้าหน้าที่ประชาสัมพันธ์ของโครงการ</li> <li>• เอกสารเผยแพร่</li> <li>• ป้ายประชาสัมพันธ์</li> <li>• ผู้นำชุมชน</li> <li>• กิจกรรมอื่นๆ ที่สอดคล้องกับวัตถุประสงค์ ของมาตรการดังกล่าว เป็นต้น</li> </ul>	- โครงการได้จัดทำคู่มือการระงับเหตุฉุกเฉิน และติดตั้งป้ายแสดงหมายเลขโทรศัพท์บริเวณ แนวท่อส่งก๊าซฯ เพื่อให้ประชาชนสามารถ แจ้งเหตุกรณีเกิดเหตุฉุกเฉินเกี่ยวกับระบบท่อ ส่งก๊าซธรรมชาติ รวมถึงทำการประชาสัมพันธ์ ข้อมูลดังกล่าวให้กับหน่วยงานต่างๆ และ ชุมชนในพื้นที่ใกล้เคียงได้รับทราบ	- ไม่พบปัญหาและ อุปสรรคในการ ดำเนินการ	- ภาคผนวก ข.5 คู่มือฉุกเฉินสำหรับ ประชาชน หน่วยงาน และสถาน ประกอบการ - ภาคผนวก ข.6 เอกสารการ ประชาสัมพันธ์คู่มือระงับเหตุ ฉุกเฉิน ข้อมูลเกี่ยวกับก๊าซ ธรรมชาติและความปลอดภัย ต่อชุมชน - รูปที่ 3-2 การประชาสัมพันธ์คู่มือ ระงับเหตุฉุกเฉิน ข้อมูลเกี่ยวกับ ก๊าซธรรมชาติและความปลอดภัย ต่อชุมชน - รูปที่ 3-4 ป้ายแสดงหมายเลขโทรศัพท์ บริเวณแนวท่อส่งก๊าซธรรมชาติ

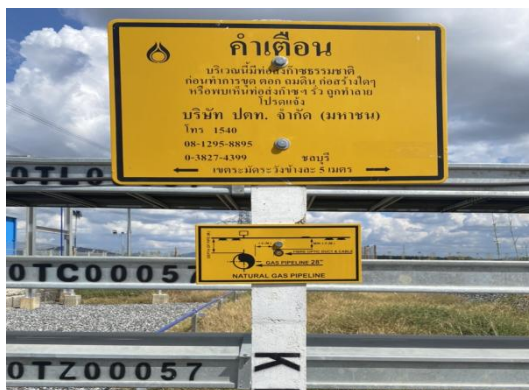
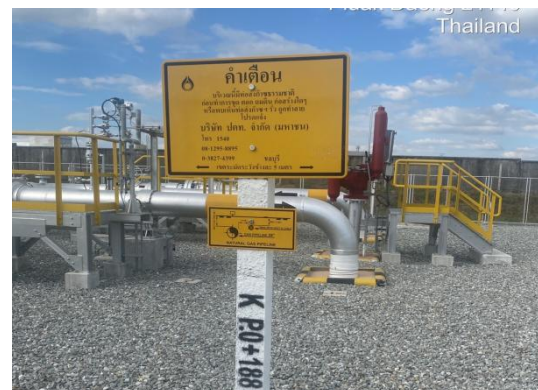
<ul style="list-style-type: none"> <li>ดำเนินการสำรวจบำรุงรักษาป้ายเตือน (Pipeline Markers) เพื่อให้เป็นไปตามมาตรฐาน ASME B 31.8 ข้อ 851.7 ดำเนินการพร้อมกับ Pipeline Patrolling ด้วยการเดินเท้าและทางรถยนต์ โดยตรวจสอบว่ามีการเคลื่อนย้ายป้ายเตือน มีการหักชำรุด หรือข้อความบนป้ายเตือนลบเลือนหรือไม่ เป็นต้น เป็นประจำ ปีละ 4 ครั้ง</li> </ul>	<ul style="list-style-type: none"> <li>โครงการจัดให้มีการติดตั้ง และสำรวจป้ายเตือน (Pipeline Markers) โดยเจ้าหน้าที่ของบริษัท ปตท. จำกัด (มหาชน) ตามแผนงานบำรุงรักษาท่อส่งก๊าซธรรมชาติ โดยระหว่างเดือนกรกฎาคม ถึงธันวาคม พ.ศ. 2564 พบว่าไม่มีการเคลื่อนย้ายป้ายเตือน การหักชำรุด หรือข้อความบนป้ายเตือนลบเลือนแต่อย่างใด</li> </ul>	- ไม่พบปัญหาและอุปสรรคในการดำเนินการ	<ul style="list-style-type: none"> <li>- ภาคผนวก ข.11 การตรวจสอบและบำรุงรักษาท่อส่งก๊าซธรรมชาติ</li> <li>- รูปที่ 3-4 ป้ายแสดงหมายเลขโทรศัพท์บริเวณแนวท่อส่งก๊าซธรรมชาติ</li> <li>- รูปที่ 3-5 ป้ายเตือนบริเวณแนวท่อส่งก๊าซธรรมชาติ</li> </ul>

- คู่มือรักษาป้ายแสดงตำแหน่งแนวท่อก๊าซฯ ให้เห็นข้อความ และหมายเลขโทรศัพท์แจ้งเหตุอย่างชัดเจน	- โครงการดำเนินการติดตามตรวจสอบดูแลรักษาป้ายแสดงตำแหน่งแนวท่อส่งก๊าซธรรมชาติอย่างสม่ำเสมอ เพื่อให้สามารถเห็นข้อความ และหมายเลขโทรศัพท์แจ้งเหตุอย่างชัดเจนตลอดเวลา	- ไม่พบปัญหาและอุปสรรคในการดำเนินการ	- รูปที่ 3-4 ป้ายแสดงหมายเลขโทรศัพท์บริเวณแนวท่อส่งก๊าซธรรมชาติ - รูปที่ 3-5 ป้ายเตือนบริเวณแนวท่อส่งก๊าซธรรมชาติ

3. อาชีวอนามัยและความปลอดภัย (ต่อ)	- ตรวจสอบความสมบูรณ์ของป้ายเตือนตำแหน่งท่อส่งก๊าซ หรือสัญลักษณ์ให้สามารถมองเห็นข้อความและหมายเลขโทรศัพท์แจ้งเหตุฉุกเฉิน	- โครงการดำเนินการติดตามตรวจสอบดูแลป้ายแสดงตำแหน่งแนวท่อส่งก๊าซธรรมชาติ หรือสัญลักษณ์อย่างสม่ำเสมอ เพื่อให้สามารถเห็นข้อความและหมายเลขโทรศัพท์แจ้งเหตุอย่างชัดเจน	- ไม่พบปัญหาและอุปสรรคในการดำเนินการ	- ภาคผนวก ข.11 การตรวจสอบและบำรุงรักษาท่อส่งก๊าซธรรมชาติ - รูปที่ 3-4 ป้ายแสดงหมายเลขโทรศัพท์บริเวณแนวท่อส่งก๊าซธรรมชาติ - รูปที่ 3-5 ป้ายเตือนบริเวณแนวท่อส่งก๊าซธรรมชาติ

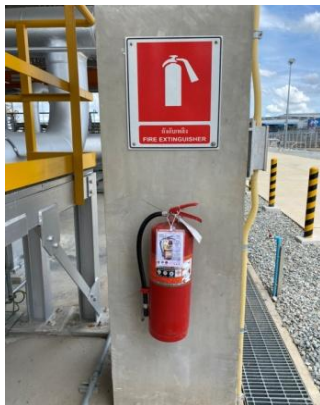
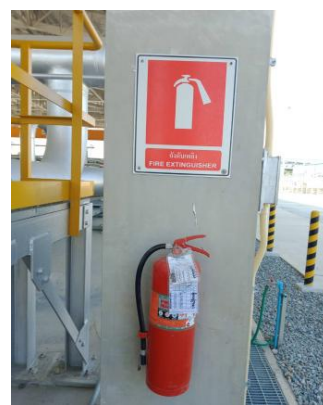
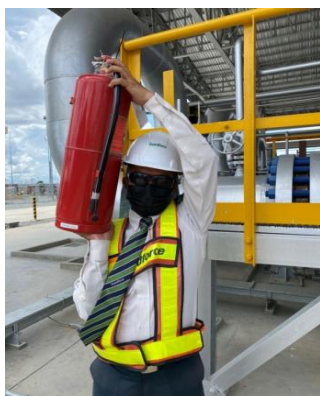
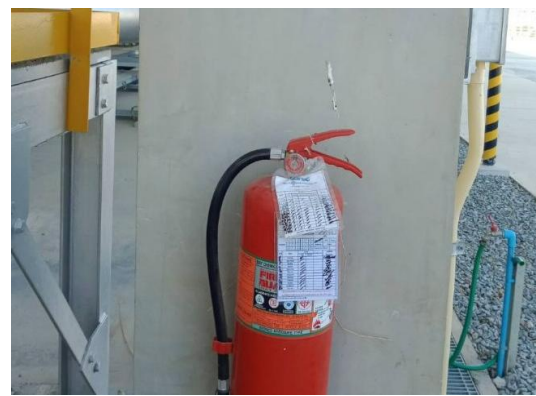
รูปที่ 3-7 ถังดับเพลิงแบบผงเคมีแห้งและป้ายแสดงการตรวจสอบสภาพถังดับเพลิง  
บริเวณสถานีควบคุมความดันและวัดปริมาณก๊าซธรรมชาติ (MRS)

- ติดตั้งเครื่องดับเพลิงแบบเคมีผงที่บริเวณสถานีควบคุมความดันและวัดปริมาณก๊าซธรรมชาติ (MRS) ของโรงไฟฟ้าศรีราชา	- โครงการทำการติดตั้งเครื่องดับเพลิงแบบผงเคมีแห้งที่บริเวณสถานีควบคุมความดันและวัดปริมาณก๊าซธรรมชาติ (MRS) ของโรงไฟฟ้าศรีราชา พร้อมทั้งทำการตรวจสอบให้อยู่ในสภาพพร้อมใช้งานเป็นประจำ	- ไม่พบปัญหาและอุปสรรคในการดำเนินการ	- ภาคผนวก ข.16 เอกสารการตรวจสอบอุปกรณ์ควบคุมเพลิงไหม้บริเวณ MRS - รูปที่ 3-7 ถังดับเพลิงแบบเคมีผงและป้ายแสดงการตรวจสอบสภาพถังดับเพลิงบริเวณสถานีควบคุมความดัน และวัดปริมาณก๊าซธรรมชาติ (MRS)

- ตรวจสอบและบำรุงรักษาอุปกรณ์ป้องกันการรั่วไหลของก๊าซ อุปกรณ์ป้องกันอันตรายส่วนบุคคลและอุปกรณ์ควบคุมเพลิงที่ติดตั้งไว้ที่สถานีควบคุมก๊าซและสถานีควบคุมความดันและวัดปริมาณก๊าซธรรมชาติ (MRS) ของโรงไฟฟ้าศรีราชาอย่างสม่ำเสมอ	- โครงการดำเนินการติดตามตรวจสอบดูแลและบำรุงรักษาอุปกรณ์ป้องกันการรั่วไหลของก๊าซ อุปกรณ์คุ้มครองอันตรายส่วนบุคคลและอุปกรณ์ควบคุมเพลิงที่ติดตั้งไว้ที่สถานีควบคุมความดันและวัดปริมาณก๊าซธรรมชาติ (MRS) อย่างสม่ำเสมอ	- ไม่พบปัญหาและอุปสรรคในการดำเนินการ	- ภาคผนวก ข.16 เอกสารการตรวจสอบอุปกรณ์ควบคุมเพลิงไหม้บริเวณ MRS - รูปที่ 3-7 ถังดับเพลิงแบบผงเคมีแห้งและป้ายแสดงการตรวจสอบสภาพถังดับเพลิงบริเวณสถานีควบคุมความดันและวัดปริมาณก๊าซธรรมชาติ (MRS)

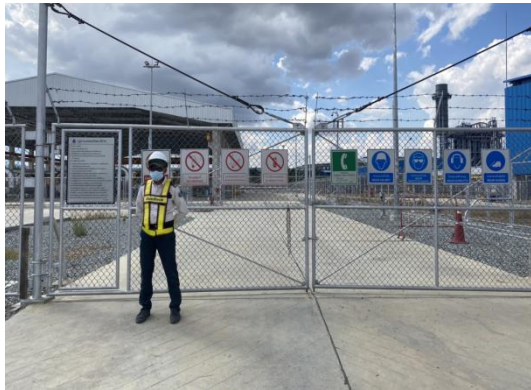
- จัดให้มีระบบประกันภัยคุ้มครองชีวิตและทรัพย์สินที่ได้รับความเสียหายจากการดำเนินโครงการ	- โครงการได้จัดทำประกันภัยไว้กับบริษัทผู้รับประกันภัย เพื่อคุ้มครองความเสียหายที่อาจเกิดขึ้นต่อชีวิตและทรัพย์สิน ที่ได้รับความเสียหายการดำเนินการของโครงการ	- ไม่พบปัญหาและอุปสรรคในการดำเนินการ	- ภาคผนวก ข.8 กรมธรรม์ประกันภัย
	<b>(ง) มาตรการป้องกันการเกิดอุบัติเหตุจากบุคคลที่สาม และการก่อวินาศกรรม</b> - จัดให้มีระบบรักษาความปลอดภัยตลอด 24 ชั่วโมง บริเวณสถานีควบคุมความดันและวัดปริมาณก๊าซธรรมชาติ (MRS) ของโรงไฟฟ้าศรีราชา	- โครงการได้จัดให้มีเจ้าหน้าที่รักษาความปลอดภัยประจำ บริเวณสถานีควบคุมความดันและวัดปริมาณก๊าซธรรมชาติ (MRS) ของโรงไฟฟ้าศรีราชา ตลอด 24 ชั่วโมง	- ไม่พบปัญหาและอุปสรรคในการดำเนินการ	- รูปที่ 3-8 เจ้าหน้าที่รักษาความปลอดภัยบริเวณสถานีควบคุมความดันและวัดปริมาณก๊าซธรรมชาติ (MRS)

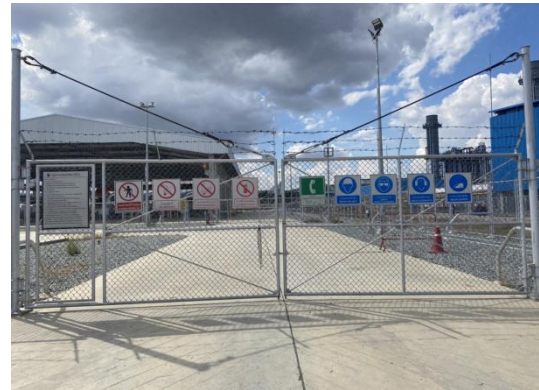
3. อาชีวอนามัยและความปลอดภัย (ต่อ)		ขนส่งก๊าซธรรมชาติผ่าน นอกจากนี้โครงการได้ดำเนินการติดป้ายเพื่อบ่งชี้ให้ประชาชนในพื้นที่ทราบถึงแนวท่อส่งก๊าซธรรมชาติ และแนวทางการแจ้งเหตุ พร้อมทั้งได้มีการติดตั้งป้ายเตือนอันตรายและหมายเลขโทรศัพท์ติดต่อไว้ตลอดแนวท่อส่งก๊าซธรรมชาติ รวมทั้งจัดให้มีเจ้าหน้าที่ประสานงานตลอดระยะเวลาดำเนินการ		
	(จ) งานอาชีวอนามัยและความปลอดภัยสำหรับพนักงานปฏิบัติงาน  - ควบคุมให้มีการใช้อุปกรณ์ป้องกันอันตรายส่วนบุคคลที่เหมาะสมในแต่ละประเภทของงาน	- โครงการทำการควบคุมให้มีการใช้อุปกรณ์คุ้มครองความปลอดภัยส่วนบุคคลที่เหมาะสมในแต่ละประเภทของงาน ตามที่มาตรการกำหนดอย่างเคร่งครัด	- ไม่พบปัญหาและอุปสรรคในการดำเนินการ	- รูปที่ 3-9 ป้ายเตือนสวมใส่อุปกรณ์คุ้มครองความปลอดภัยส่วนบุคคล - รูปที่ 3-10 พนักงานสวมใส่อุปกรณ์คุ้มครองความปลอดภัยส่วนบุคคล

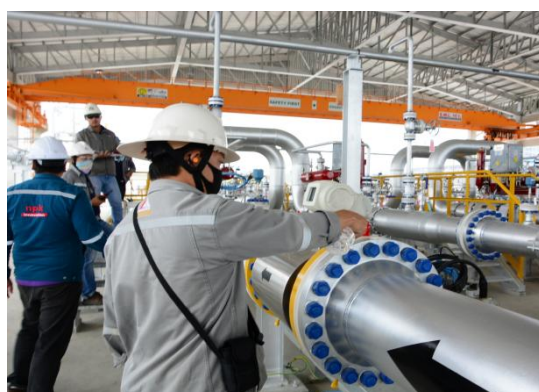
รูปที่ 3-13 การตรวจสอบการรั่วไหลของก๊าซ

(3) การสำรวจรอยรั่ว <ul style="list-style-type: none"> <li>สำรวจรอยรั่วของท่อส่งก๊าซธรรมชาติ (Pipeline Leakage Surveys) เพื่อให้เป็นไปตามมาตรฐาน ASME B31.8 หัวข้อ 851.3 และ 852.2 ตรวจสอบด้วยการเดินเท้า โดยใช้การสังเกตสภาพแวดล้อมตามแนวท่อที่มีการเปลี่ยนแปลงไป ใช้ร่วมกับเครื่องมือตรวจวัดก๊าซ (Gas Detector) เป็นประจำปีละ 1 ครั้ง</li> </ul>	<ul style="list-style-type: none"> <li>โครงการจัดให้มีการสำรวจรอยรั่วของท่อส่งก๊าซธรรมชาติ (Pipeline Leakage Surveys) โดยเจ้าหน้าที่ของบริษัท ปตท. จำกัด (มหาชน) ตามแผนงานบำรุงรักษาท่อส่งก๊าซธรรมชาติ โดยระหว่างเดือนกรกฎาคม ถึงธันวาคม พ.ศ. 2564 พบว่ายังไม่พบความผิดปกติแต่อย่างใด</li> </ul>	- ไม่พบปัญหาและอุปสรรคในการดำเนินการ	- ภาคผนวก ข.11 การตรวจสอบและบำรุงรักษาท่อส่งก๊าซธรรมชาติ

3. อาชีวอนามัยและความปลอดภัย (ต่อ)	- ควบคุมให้มีการตรวจสอบสภาพของเครื่องมือ อุปกรณ์ก่อนนำมาใช้ปฏิบัติงาน	- ปัจจุบัน บริษัท ปตท. จำกัด (มหาชน) เป็นผู้รับผิดชอบหลักในการตรวจสอบ และบำรุงรักษาท่อส่งก๊าซธรรมชาติ ซึ่งบริษัทฯ มีการควบคุมให้มีการตรวจสอบสภาพของเครื่องมือ อุปกรณ์ ก่อนนำมาใช้ปฏิบัติงานตามข้อกำหนดของบริษัท ปตท. จำกัด (มหาชน) อย่างสม่ำเสมอ ส่วนผู้ปฏิบัติงานของโครงการ จะทำหน้าที่ในการตรวจสอบสภาพโดยทั่วไปของระบบท่อส่งก๊าซธรรมชาติ เท่านั้น อย่างไรก็ตาม โครงการจัดให้มีอุปกรณ์คุ้มครองความปลอดภัยส่วนบุคคลอย่างเหมาะสม และกำหนดให้มีการตรวจสอบสภาพของอุปกรณ์ดังกล่าวก่อนนำมาใช้ปฏิบัติงานเป็นประจำ	- ไม่พบปัญหาและอุปสรรคในการดำเนินการ	- ภาคผนวก ข.11 การตรวจสอบและบำรุงรักษาท่อส่งก๊าซธรรมชาติ - รูปที่ 3-13 ตรวจสอบการรั่วไหลของก๊าซ
