#### 1.1 ความเป็นมาของโครงการ

การติดตามตรวจสอบการปฏิบัติตามมาตรการป้องกัน  
และแก้ไขผลกระทบสิ่งแวดล้อม

ผลการติดตามตรวจสอบการปฏิบัติตามมาตรการป้องกันและแก้ไขผลกระทบสิ่งแวดล้อม โครงการโรงงานผลิตเยื่อกระดาษของบริษัท 304 อินดัสเตรียล ปาร์ค 19 จำกัด ระยะก่อสร้าง ระหว่างเดือนกรกฎาคม – ธันวาคม พ.ศ. 2564 แสดงได้ในตารางที่ 2-1 และรูปที่ 2-1 ถึง รูปที่ 2-3

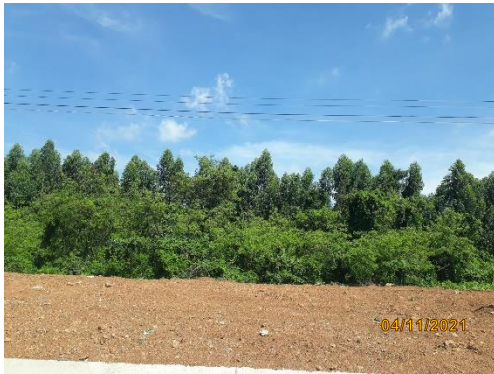
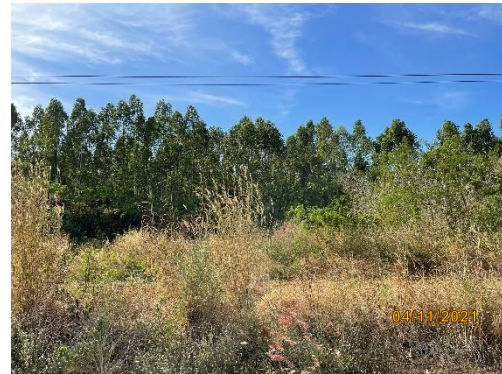
รูปที่ 2-1 สภาพพื้นที่โครงการในปัจจุบัน

ปัจจุบันทางโครงการอยู่ระหว่างรอเจรจากับผู้ลงทุนต่างประเทศที่จะเข้ามาตั้งโรงงานทอเส้นใย จึงยังไม่มีกิจกรรมการก่อสร้างใดๆ ตามแผนงานโครงการแสดงดัง (ภาคผนวก ข-1)

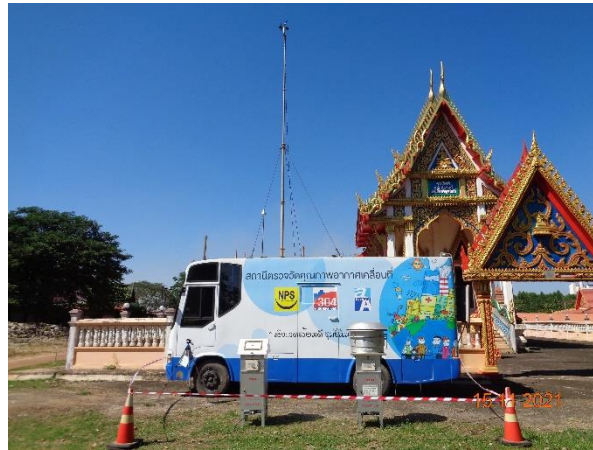
**รูปที่ 3-1 จุดติดตามตรวจสอบคุณภาพอากาศในบรรยากาศโดยทั่วไป**  
**โครงการโรงงานผลิตเยื่อกระดาษ ของบริษัท 304 อินดัสเตรียล ปาร์ค 19 จำกัด ครั้งที่ 2/2564**  
**ระหว่างเดือนกรกฎาคม – ธันวาคม พ.ศ. 2564**

ผลการติดตามตรวจสอบคุณภาพอากาศในบรรยากาศโดยทั่วไป ระหว่างเดือนกรกฎาคม – ธันวาคม พ.ศ. 2564 ดำเนินการในวันที่ 19-22 พฤศจิกายน พ.ศ. 2564 แสดงดังรูปที่ 3-1 พบว่า คุณภาพอากาศในบรรยากาศโดยทั่วไปที่ตรวจวัดได้ทั้งหมดมีค่าอยู่ในเกณฑ์มาตรฐานตามประกาศคณะกรรมการสิ่งแวดล้อมแห่งชาติ ฉบับที่ 24 (พ.ศ. 2547) เรื่อง กำหนดมาตรฐานคุณภาพอากาศในบรรยากาศโดยทั่วไป โดยรายละเอียดของผลการติดตามตรวจสอบคุณภาพอากาศในบรรยากาศโดยทั่วไป สามารถสรุปได้ดังนี้

บริเวณบ้านนุ้ยโย (วัดนุ้ยโย)

จากผลการติดตามตรวจสอบคุณภาพอากาศในบรรยากาศโดยทั่วไปบริเวณบ้านนุ้ยโย (วัดนุ้ยโย) ในช่วงระหว่างวันที่ 19-22 พฤศจิกายน พ.ศ. 2564 พบว่า ปริมาณฝุ่นละอองทั้งหมด (TSP) เฉลี่ย 24 ชั่วโมง มีค่าอยู่ในช่วง 0.076-0.103 มิลลิกรัมต่อลูกบาศก์เมตร

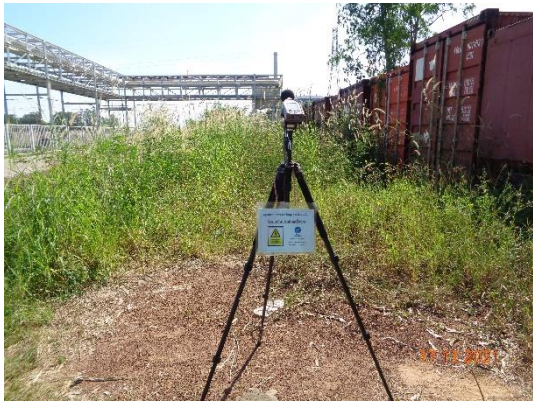
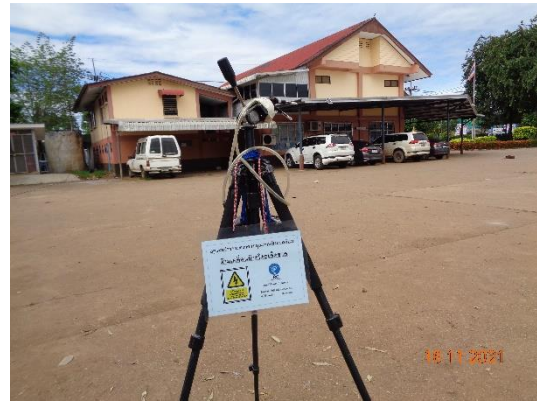
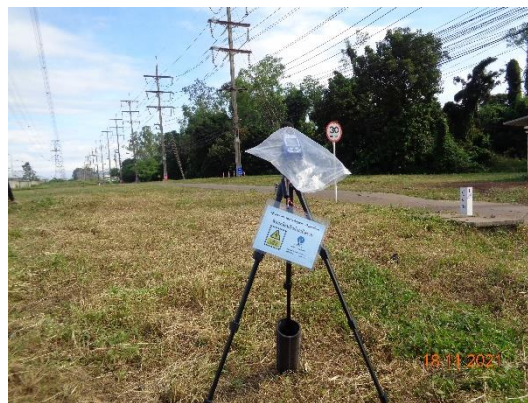
**รูปที่ 3-3 จุดติดตามตรวจสอบระดับเสียงโดยทั่วไป**  
**โครงการโรงงานผลิตเยื่อกระดาษ ของบริษัท 304 อินดัสเตรียล ปาร์ค 19 จำกัด**  
**ครั้งที่ 2/2564 ระหว่างเดือนกรกฎาคม – ธันวาคม พ.ศ. 2564**

มาตรการกำหนดให้มีการติดตามตรวจสอบระดับเสียงโดยทั่วไป จำนวน 3 สถานี ได้แก่ บริเวณพื้นที่โครงการฯ บริเวณสถานีอนามัยท่าตูม และบริเวณหมู่บ้านเอื้อทรัพย์ ปีละ 2 ครั้ง ครั้งละ 3 วันต่อเนื่อง โดยให้ครอบคลุมทั้งวันทำการและวันหยุด ซึ่งกำหนดให้ทำการตรวจวัดระดับเสียงเฉลี่ย 1 ชั่วโมง ( $L_{Aeq\ 1\ hr}$ ) ระดับเสียงเฉลี่ย 24 ชั่วโมง ( $L_{Aeq\ 24\ hrs}$ ) ระดับเสียงเฉลี่ยกลางวัน - กลางคืน ( $L_{Adn}$ ) และระดับเสียงพื้นฐาน ( $L_{A90}$ ) อย่างไรก็ตาม ทางโครงการยังไม่เริ่มกิจกรรมการก่อสร้าง ปัจจุบันอยู่ในช่วงการรอเจรจากับผู้ลงทุนต่างประเทศ ผลการติดตามตรวจสอบระดับเสียงในบรรยากาศโดยทั่วไป ระหว่างเดือนกรกฎาคม - ธันวาคม พ.ศ. 2564 ดำเนินการในวันที่ 19-22 พฤศจิกายน พ.ศ. 2564 แสดงดังรูปที่ 3-3 มีรายละเอียดดังต่อไปนี้

บริเวณพื้นที่โครงการฯ

บริเวณสถานีอนามัยท่าตูม

บริเวณหมู่บ้านเอื้อثرย์

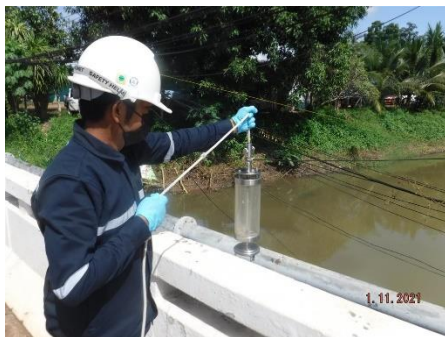
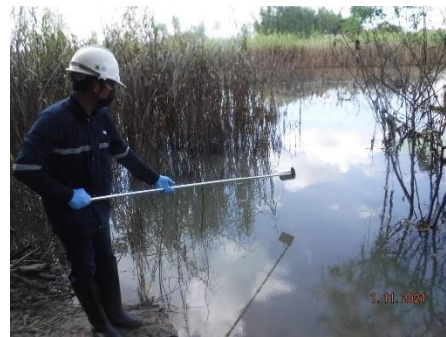
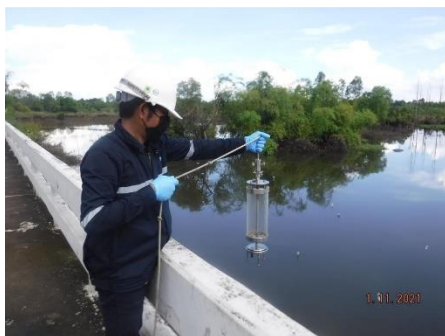
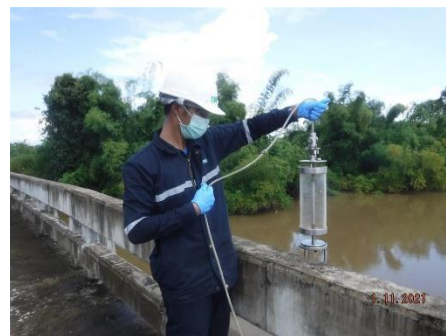
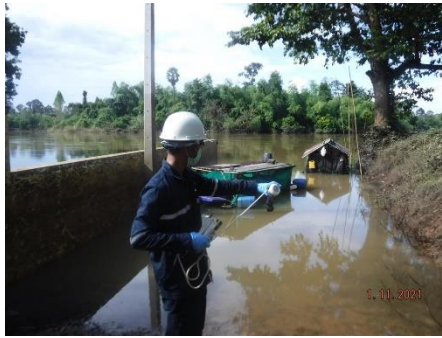
รูปที่ 3-5 จุดติดตามตรวจสอบคุณภาพน้ำผิวดิน โครงการโรงงานผลิตเยื่อกระดาษ  
ของบริษัท 304 อินดัสเตรียล ปาร์ค 19 จำกัด ระหว่างเดือนกรกฎาคม – ธันวาคม พ.ศ. 2564

การติดตามตรวจสอบคุณภาพน้ำผิวดินเดือนกรกฎาคม – ธันวาคม พ.ศ. 2564 ดำเนินการเมื่อวันที่ 1 พฤศจิกายน พ.ศ. 2564 แสดงดังรูปที่ 3-5

คลองรั้ง บริเวณก่อนไหลผ่านพื้นที่สวนอุตสาหกรรม 304 ปาร์ค 1  
ประมาณ 500 เมตร

คลองรั้ง บริเวณหลังไหลผ่านพื้นที่สวนอุตสาหกรรม 304 ปาร์ค 1  
ประมาณ 500 เมตร

คลองชลองแวง บริเวณจุดเชื่อมต่อบริเวณแม่น้ำปราจีนบุรี

แม่น้ำปราจีนบุรี บริเวณก่อนไหลผ่านจุดเชื่อมต่อ  
คลองชลองแวง 500 เมตร

แม่น้ำปราจีนบุรี บริเวณหลังไหลผ่านจุดเชื่อมต่อคลองชลองแวง 500 เมตร
