## มาตรการป้องกันและแก้ไข ผลกระทบสิ่งแวดล้อมและ มาตรการติดตามตรวจสอบ คุณภาพสิ่งแวดล้อม

# บทที่ 2

## มาตรการป้องกันและแก้ไขผลกระทบสิ่งแวดล้อม และมาตรการติดตามตรวจสอบคุณภาพสิ่งแวดล้อม

### 2.1 มาตรการป้องกันและแก้ไขผลกระทบสิ่งแวดล้อม

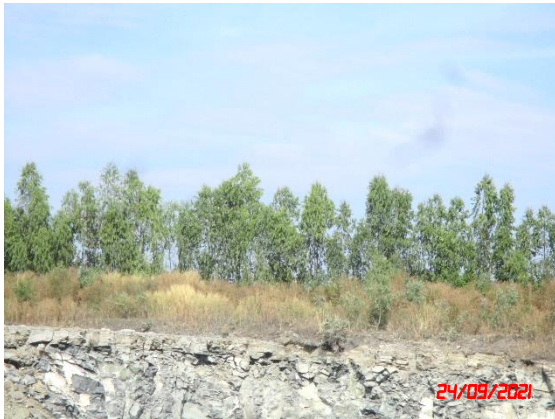
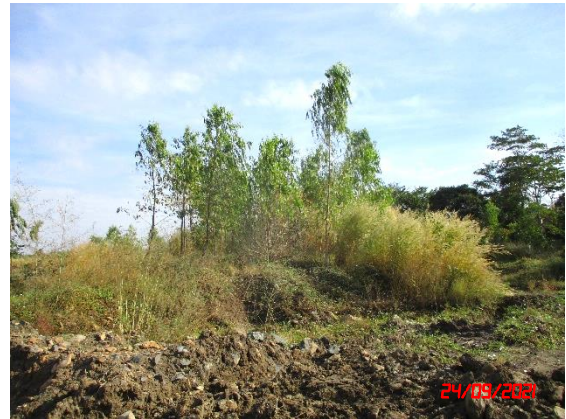
รูปที่ 2-4 แนวต้นไม้บริเวณพื้นที่โครงการ

2. ให้ปลูกพืชคลุมดิน ได้แก่ พืชตระกูลถั่ว และหญ้าแฝก และปลูกพันธุ์ไม้โตเร็วและพันธุ์ไม้ท้องถิ่น ได้แก่ กระถินณรงค์ สะเดา เต็ง และรัง และพันธุ์ไม้ที่มีผลเป็นอาหารสัตว์ป่าและนก ได้แก่ ตะขบฝรั่ง และหว้า บนแนวคันดินอัดแน่นในเขตพื้นที่เว้นไม่ทำเหมืองระยะ 10 เมตร และ 20 เมตร โดยรอบพื้นที่โครงการ โดยปลูกเป็นแถวสลับฟันปลา ระยะห่างระหว่างต้นและแถวประมาณ 2x2 เมตร	<ul style="list-style-type: none"> <li>ผู้ถือประทานบัตรได้ดำเนินการปลูกต้นไม้บริเวณแนวคันดิน บริเวณพื้นที่เว้นไม่ทำเหมือง และบริเวณพื้นที่ว่างที่สามารถดำเนินการได้ เพื่อเป็นแนวป้องกันผลกระทบจากการทำเหมืองของโครงการสู่พื้นที่ข้างเคียง พร้อมทั้งดูแลให้สามารถเจริญเติบโตได้ดี ดังรูปที่ 2-4</li> </ul>	-
<b>2. คุณภาพอากาศ</b>

1. ให้ดูแลรักษาแนวต้นไม้บริเวณพื้นที่ไม่ทำเหมืองและปลูกพันธุ์ไม้โตเร็วและพันธุ์ไม้ท้องถิ่น และพันธุ์ไม้ที่มีผลเป็นอาหารของสัตว์ป่าและนกบนแนวคันดินอัดแน่นในเขตพื้นที่เว้นไม่ทำเหมืองระยะ 10 เมตร และ 20 เมตร โดยรอบพื้นที่โครงการ เพื่อเป็นแนวกันชนป้องกันฝุ่นละอองแพร่กระจายออกสู่ภายนอก	<ul style="list-style-type: none"> <li>ผู้ถือประทานบัตรได้ดูแลแนวต้นไม้ที่ปลูกไว้บริเวณแนวคันดินและบริเวณแนวเขตพื้นที่โครงการให้สามารถเจริญเติบโตได้ดี เพื่อเป็นแนวกันชนป้องกันฝุ่นละอองแพร่กระจายออกสู่ภายนอกดังรูปที่ 2-4</li> </ul>	-

3. ให้ดูแลรักษาดันไม้ที่ปลูกไว้ให้เจริญเติบโตอย่างสม่ำเสมอ หากพบว่าต้นใดตายหรือไม่เจริญเติบโต ให้ปลูกทดแทนทันที	<ul style="list-style-type: none"> <li>ผู้ถือประทานบัตรได้ดูแลแนวดันไม้ตามแนวเขตพื้นที่โครงการให้สามารถเจริญเติบโตได้ดี หากต้นใดตายหรือไม่เจริญเติบโต จะดำเนินการปลูกทดแทนทันทีดังรูปที่ 2-4</li> </ul>	-
<b>2. คุณภาพอากาศ</b>

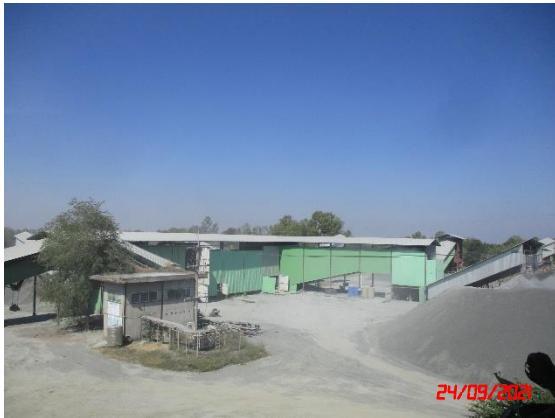
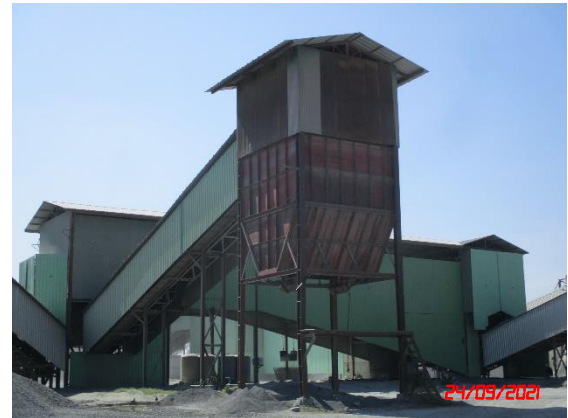
รูปที่ 2-5 ระบบป้องกันผลกระทบสิ่งแวดล้อมบริเวณโรงโม่หิน

เงื่อนไขตามมาตรการ	ผลการปฏิบัติตามมาตรการ	ปัญหา อุปสรรคที่ไม่สามารถปฏิบัติตามมาตรการ และแนวทางแก้ไข
2. ให้ปรับปรุงระบบป้องกันผลกระทบสิ่งแวดล้อมบริเวณโรงโม่หินตามระเบียบข้อกำหนดของประกาศกรมอุตสาหกรรมพื้นฐานและการเหมืองแร่ เรื่อง ให้โรงโม่บดหรือย่อยหินมีระบบป้องกันผลกระทบสิ่งแวดล้อม	<ul style="list-style-type: none"> <li>ผู้ถือประทานบัตรได้ปรับปรุงและดูแลระบบป้องกันผลกระทบสิ่งแวดล้อมบริเวณโรงโม่หิน ให้เป็นไปตามข้อกำหนดของประกาศกรมอุตสาหกรรมพื้นฐานและการเหมืองแร่ เรื่อง ให้โรงโม่บดหรือย่อยหินมีระบบป้องกันผลกระทบสิ่งแวดล้อมดังรูปที่ 2-5</li> </ul>	
<b>3. ระดับเสียง แรงสั่นสะเทือน และหินปลิว</b>

5. ให้ดูแลรักษาและปรับปรุงระบบป้องกันผลกระทบสิ่งแวดล้อมของโรงโม่หินให้เป็นไปตามประกาศกรมอุตสาหกรรมพื้นฐานและการเหมืองแร่ เรื่อง ให้โรงโม่บดหรือย่อยหินมีระบบป้องกันผลกระทบสิ่งแวดล้อมอย่างเคร่งครัด	<ul style="list-style-type: none"> <li>● ผู้ถือประทานบัตรได้มีการปรับปรุงและดูแลรักษาระบบป้องกันผลกระทบสิ่งแวดล้อมของโรงโม่หินให้เป็นไปตามประกาศกรมอุตสาหกรรมพื้นฐานและการเหมืองแร่เรื่อง ให้โรงโม่บดหรือย่อยหินมีระบบป้องกันผลกระทบสิ่งแวดล้อมอย่างเคร่งครัด ดังรูปที่ 2-5</li> </ul>	-

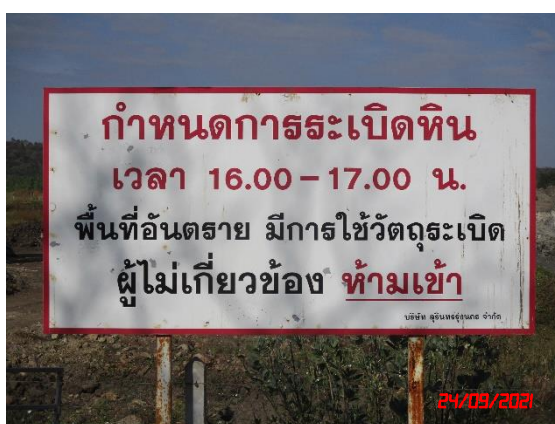
### รูปที่ 2-6 ป้ายเตือนเวลาระเบิดหน้าเหมือง

1. ให้จัดทำป้ายเตือน “อันตรายจากการระเบิด” พร้อมทั้งระบุช่วงเวลาที่ทำการระเบิด ติดตั้งไว้ริมเส้นทางใกล้เคียงพื้นที่โครงการ และตามแนวเขตพื้นที่โครงการ บริเวณที่สามารถมองเห็นได้ชัดเจน	<ul style="list-style-type: none"> <li>ผู้ถือประทานบัตรได้จัดทำและติดตั้งป้ายเตือน “อันตรายจากการระเบิด” พร้อมทั้งระบุช่วงเวลาที่ทำการระเบิด ติดตั้งไว้บริเวณเส้นทางใกล้เคียงพื้นที่โครงการและตามแนวเขตพื้นที่โครงการให้สามารถมองเห็นได้อย่างชัดเจนดังรูปที่ 2-6</li> </ul>	-
<b>4. อุทกวิทยาและคุณภาพน้ำ</b>

เงื่อนไขตามมาตรการ	ผลการปฏิบัติตามมาตรการ	ปัญหา อุปสรรคที่ไม่สามารถปฏิบัติตามมาตรการ และแนวทางแก้ไข
- ทำการระเบิดไม่เกินวันละ 1 ครั้ง ในช่วงเวลา 16.00-17.00 น. ก่อนการระเบิดทุกครั้งจะต้องให้มีพนักงานตรวจสอบพื้นที่ใกล้เคียงโดยรอบในรัศมี 100 เมตร เปิดสัญญาณเสียงเตือนให้ได้ยินในรัศมี 500 เมตร และติดป้ายเตือนบอกช่วงเวลาการระเบิดไว้ริมเส้นทางให้ผู้สัญจรไปมามองเห็นชัดเจน	- ทำการระเบิดวันละ 1 ครั้ง ในช่วงเวลา 16.00-17.00 นาฬิกา และก่อนการระเบิดทุกครั้งจะมีการตรวจสอบพื้นที่ใกล้เคียงโดยรอบในรัศมี 100 เมตร และเปิดสัญญาณเตือนให้ได้ยินในรัศมี 500 เมตร และติดตั้งป้ายเตือนบอกช่วงเวลาการระเบิดไว้ริมเส้นทางให้ผู้สัญจรไปมามองเห็นชัดเจน ดังรูปที่ 2-6	-

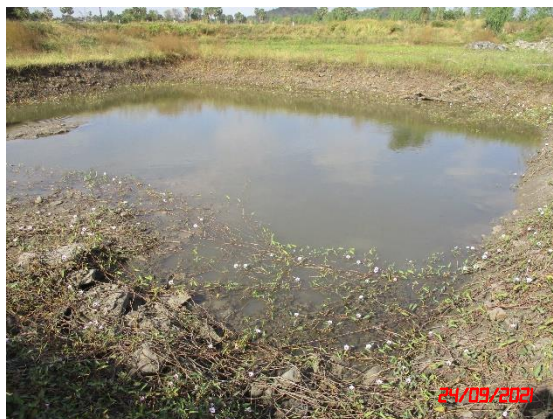
รูปที่ 2-7 บ่อดักตะกอนของโครงการ

1. ให้จัดทำบ่อตกตะกอนจำนวน 1 บ่อ บริเวณหมายเลข บ ขนาดความกว้าง 20 เมตร ความยาว 20 เมตร ความลึก 2 เมตร	<ul style="list-style-type: none"> <li>ผู้ถือประทานบัตรได้ดำเนินการขุดบ่อตกตะกอน ไว้บริเวณหมายเลข บ โดยมีขนาดตามที่มาตรการกำหนดดังรูปที่ 2-7</li> </ul>	-

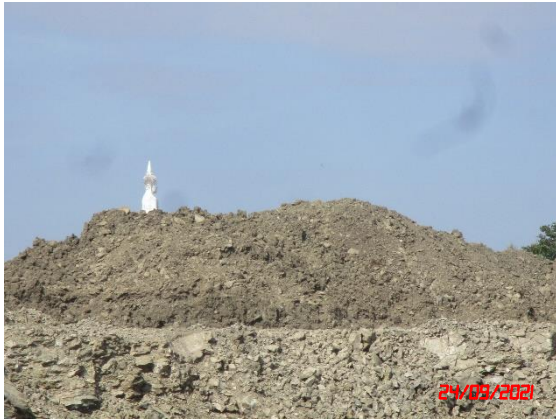
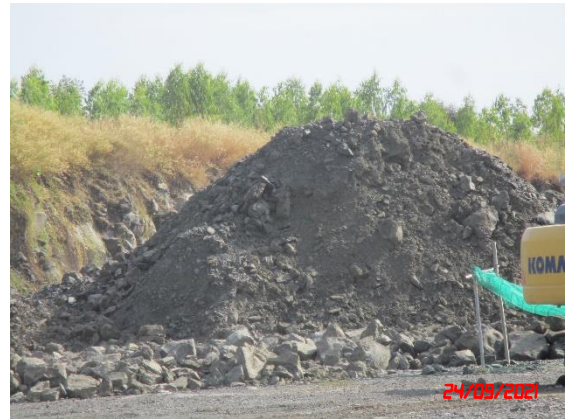
รูปที่ 2-10 พื้นที่เก็บกองเปลือกดินและเศษหิน

1. ให้นำดินที่เกิดขึ้นจากการเปิดหน้าดินไปจัดสร้างคันทำนบกิน โดยรอบพื้นที่โครงการและนำไปเก็บกองบริเวณพื้นที่เก็บกอง เปลือกดินตามที่แผนผังโครงการกำหนด	<ul style="list-style-type: none"> <li>ผู้ถือประทานบัตรได้นำดินที่เกิดจากการขุดเปิดหน้าดินไปสร้าง คันทำนบกินโดยรอบพื้นที่โครงการดังรูปที่ 2-9 สำหรับดินที่เหลือ จะนำไปเก็บกองไว้บริเวณพื้นที่ที่จัดเตรียมไว้ตามแผนผังโครงการ กำหนดดังรูปที่ 2-10</li> </ul>	-

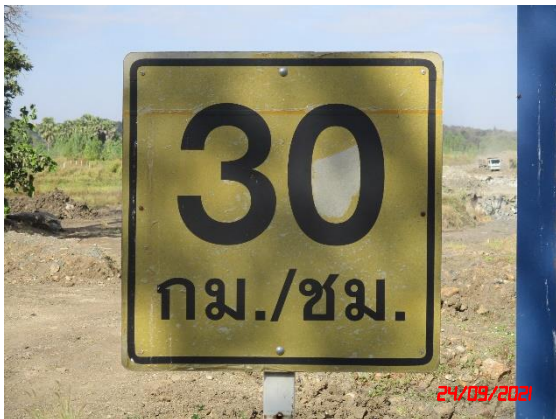
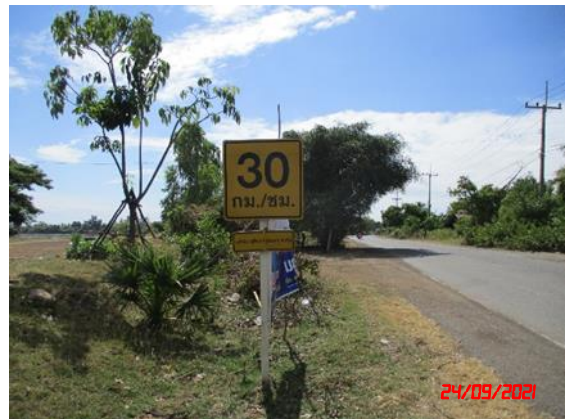
รูปที่ 2-11 ป้ายจำกัดความเร็ว

3. ให้ควบคุมความเร็วรถบรรทุกขนส่งแร่ที่วิ่งไป-มา ระหว่างหน้าเหมืองถึงโรงโม่หิน และการขนส่งหินออกสู่แหล่งรับซื้อภายนอกในช่วงทางหลวงหมายเลข 2072 ให้ใช้ความเร็วไม่เกิน 30 กิโลเมตรต่อชั่วโมง โดยการติดตั้งป้ายเตือนไว้ริมเส้นทางให้เห็นอย่างชัดเจน	<ul style="list-style-type: none"> <li>● ผู้ถือประทานบัตรได้กำหนดให้รถบรรทุกขนส่งแร่ของโครงการใช้ความเร็วในการขับไม่เกิน 30 กิโลเมตรต่อชั่วโมง ในช่วงระหว่างหน้าเหมือง-โรงโม่หิน และในช่วงทางหลวงหมายเลข 2072 โดยติดตั้งป้ายจำกัดความเร็วไว้ริมเส้นทางขนส่งแร่ให้สามารถมองเห็นได้อย่างชัดเจน ดังรูปที่ 2-11</li> </ul>	-

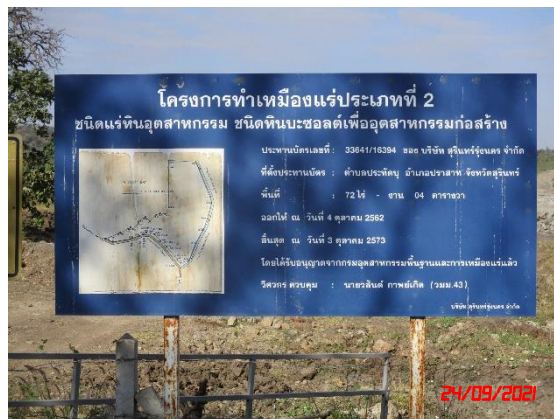
รูปที่ 2-14 ป้ายแสดงขอบเขตและข้อมูลของโครงการ

3. ให้จัดทำป้ายแสดงข้อมูลเกี่ยวกับโครงการ ได้แก่ หมายเลขประทานบัตร เนื้อที่ ระยะเวลาการทำเหมือง และผู้รับผิดชอบ ไว้บริเวณด้านหน้าพื้นที่โครงการหรือบริเวณที่สามารถพบเห็นได้ทั่วไปให้แล้วเสร็จก่อนเปิดการทำเหมือง	<ul style="list-style-type: none"> <li>ผู้ถือประทานบัตรได้จัดทำและติดตั้งป้ายแสดงข้อมูลเกี่ยวกับโครงการ ติดตั้งไว้บริเวณด้านหน้าโครงการหรือบริเวณที่สามารถพบเห็นได้ทั่วไป ดังรูปที่ 2-14</li> </ul>	-

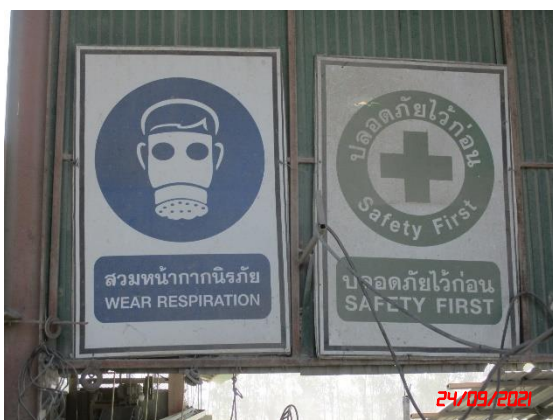
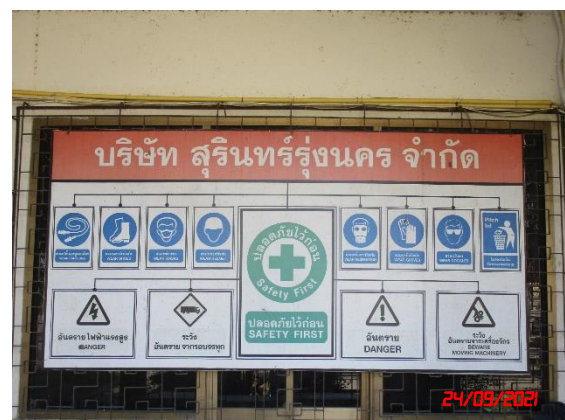
รูปที่ 2-15 ป้ายนโยบายด้านความปลอดภัย

3. ให้จัดทำป้ายมาตรการ/นโยบายด้านความปลอดภัยและนโยบายด้านสิ่งแวดล้อม ตลอดจนป้ายเตือนต่างๆ เช่น เสียงดัง ฝุ่นละออง เป็นต้น เพื่อให้พนักงานได้มองเห็นชัดเจนก่อนที่จะเข้าไปบริเวณพื้นที่เหมืองแร่ และพื้นที่เสี่ยงของโครงการ และใช้เป็นแนวทางในการปฏิบัติของพนักงานก่อนเข้าพื้นที่ดังกล่าว โดยพนักงานต้องมีการสวมใส่อุปกรณ์ป้องกันอันตรายตลอดระยะเวลาการทำงานในบริเวณพื้นที่ดังกล่าว	<ul style="list-style-type: none"> <li>ผู้ถือประทานบัตรได้จัดทำและติดตั้งป้ายมาตรการ/นโยบายด้านความปลอดภัย และนโยบายด้านสิ่งแวดล้อมตลอดจนป้ายเตือนต่างๆ บริเวณด้านหน้าโครงการให้สามารถมองเห็นได้อย่างชัดเจน เพื่อเป็นแนวทางในการปฏิบัติงานของพนักงานของโครงการ ดังรูปที่ 2-15</li> </ul>	-

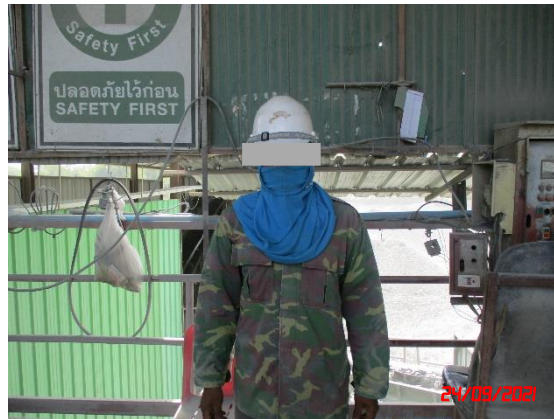
รูปที่ 2-16 การสวมใส่อุปกรณ์ป้องกันอันตรายส่วนบุคคล

4. ให้จัดหาอุปกรณ์ป้องกันอันตรายส่วนบุคคลที่ได้มาตรฐานตามประกาศกรมสวัสดิการและคุ้มครองแรงงานกำหนด โดยให้เหมาะสมกับชนิดหรือประเภทของงานที่พนักงานปฏิบัติ นอกจากนี้โครงการต้องกำหนดเป็นระเบียบปฏิบัติให้พนักงานของโครงการทุกคนต้องสวมใส่อุปกรณ์ป้องกันอันตรายส่วนบุคคลอย่างครบถ้วน และถูกต้องตามป้ายเตือนทุกครั้งก่อนเข้าเขตการทำเหมืองหรือพื้นที่เสี่ยงอันตราย และมีการจัดอบรมเกี่ยวกับวิธีการใช้และบำรุงรักษาอุปกรณ์ป้องกันอันตรายอย่างถูกวิธี ตลอดจนการบำรุงรักษาอุปกรณ์ป้องกันอันตรายส่วนบุคคลตลอดระยะเวลาการใช้งาน	<ul style="list-style-type: none"> <li>ผู้ถือประทานบัตรได้จัดเตรียมอุปกรณ์ป้องกันอันตรายส่วนบุคคลให้พนักงานของโครงการทุกคนสวมใส่ขณะปฏิบัติงานในพื้นที่โครงการอย่างเพียงพอและเหมาะสมกับลักษณะงานดังรูปที่ 2-16</li> </ul>	-

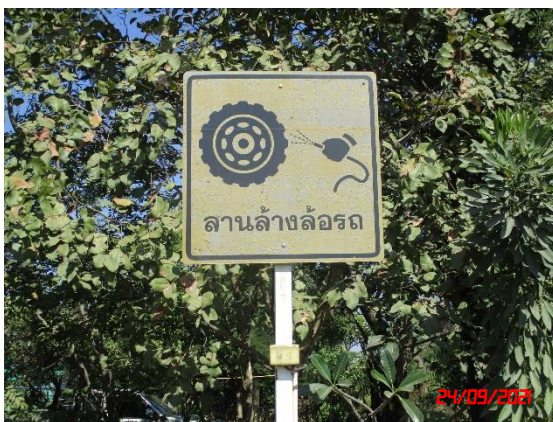
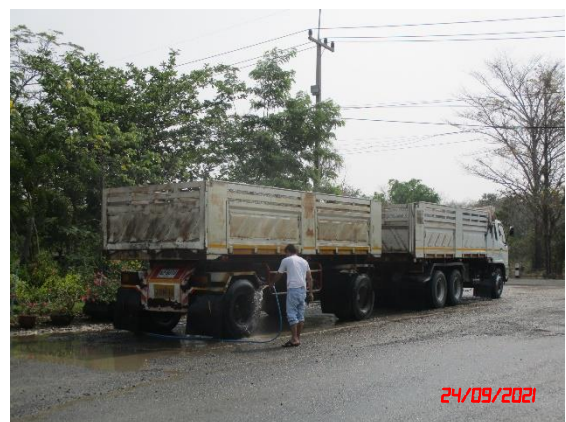
รูปที่ 2-21 จุดล้างล้อรถบรรทุก

4. ให้รถบรรทุกที่ขนส่งแร่ออกไปยังแหล่งรับซื้อภายนอก ต้องอยู่ในสภาพที่ดีไม่มีรอยรั่วให้หินร่วงหล่นได้ โดยการปิดคลุมผ้าใบอย่างมิดชิด และมีระบบล้างล้อรถก่อนขนส่งแร่ออกไปยังแหล่งรับซื้อภายนอก	<ul style="list-style-type: none"> <li>● ผู้ถือประทานบัตรได้กำหนดให้รถบรรทุกที่ขนส่งแร่ออกไปยังแหล่งรับซื้อภายนอกต้องทำการปิดคลุมผ้าใบอย่างมิดชิด เพื่อป้องกันไม่ให้หินร่วงหล่นลงสู่ผิวดิน โดยติดตั้งป้ายเตือนให้ปิดคลุมผ้าใบไว้ในพื้นที่โรงโม่หินอย่างชัดเจน ดังรูปที่ 2-20 และมีการจัดทำระบบล้างล้อรถบรรทุกไว้ด้านหน้าทางเข้า-ออกพื้นที่โรงโม่หินดังรูปที่ 2-21</li> </ul>	-

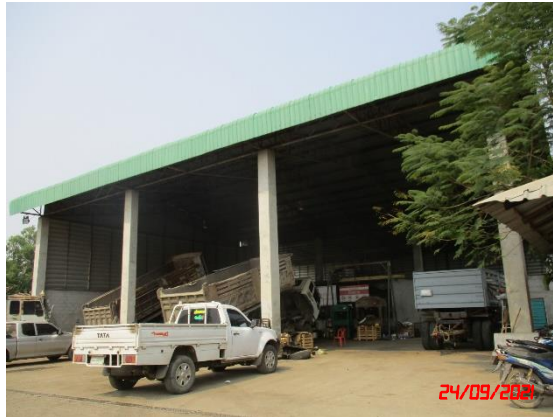
รูปที่ 2-22 โรงซ่อมบำรุงของโครงการ

เงื่อนไขตามมาตรการ	ผลการปฏิบัติตามมาตรการ	ปัญหา อุปสรรคที่ไม่สามารถปฏิบัติตามมาตรการ และแนวทางแก้ไข
<b>3. ระดับเสียง แรงสั่นสะเทือน และหินปลิว</b>		
1. ให้ดูแลรักษาสภาพเครื่องจักรและอุปกรณ์ต่างๆ ให้อยู่ในสภาพที่สมบูรณ์สามารถใช้งานได้ตามปกติ เพื่อลดระดับเสียงจากการทำงานของเครื่องจักรต่างๆ	<ul style="list-style-type: none"> <li>ผู้ถือประทานบัตรได้ออกกฎระเบียบให้พนักงานของโครงการที่ปฏิบัติงานเกี่ยวกับเครื่องจักรอุปกรณ์ต่างๆ ดูแลรักษาเครื่องจักรอุปกรณ์ให้อยู่ในสภาพที่สมบูรณ์พร้อมใช้งานได้ดีอยู่เสมอ เพื่อลดระดับเสียงจากการทำงานของเครื่องจักรต่างๆ โดยได้มีการจัดสร้างโรงซ่อมบำรุงไว้ภายในพื้นที่โรงโม่หิน ดังรูปที่ 2-22</li> </ul>	-

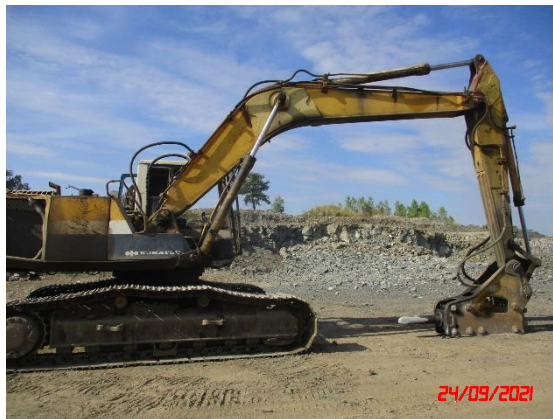
รูปที่ 2-23 รถเจาะกระแทกย่อยแร่

- หลีกเลี่ยงการระเบิดย่อย (Secondary Blasting) หากจำเป็นต้องเจาะและบรรจุระเบิดอย่างเหมาะสมไม่บรรจุวัตถุระเบิดมากเกินไป	- หลีกเลี่ยงการระเบิดย่อย (Secondary Blasting) ในกรณีแรกที่ระเบิดได้มีขนาดใหญ่จนไม่สามารถเข้าปากไม้ได้จะทำการเจาะกระแทกด้วยเครื่องเจาะแทนการระเบิดย่อยแร่ <b>ดังรูปที่ 2-23</b>	-

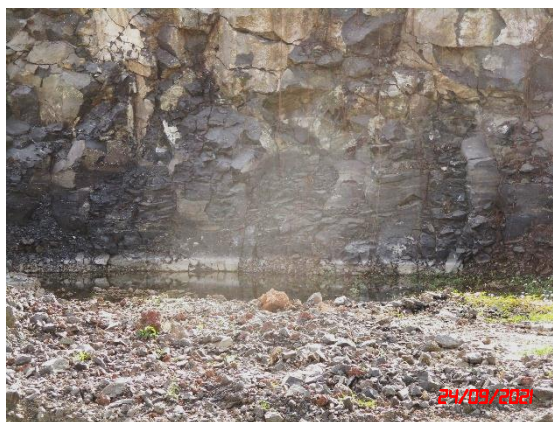
รูปที่ 2-24 บ่อรับน้ำ (Sump) ชุมเหมือง

2. ให้จัดทำบ่อรับน้ำภายในบ่อเหมือง (Sump) ซึ่งกำหนดให้ใช้พื้นที่จุดที่ต่ำที่สุดของบ่อเหมืองเป็นพื้นที่รับน้ำ เนื้อที่ประมาณ 0.4 ไร่ ความลึก 3 เมตร ในการรองรับน้ำที่จะไหลบ่าในบริเวณหน้าเหมือง เพื่อป้องกันการชะล้างตะกอนมูลดินทรายออกสู่ภายนอก	<ul style="list-style-type: none"> <li>วิศวกรผู้ควบคุมการทำเหมืองได้กำหนดให้จุดต่ำสุดของบ่อเหมืองเป็นพื้นที่รับน้ำที่จะไหลบ่าในบริเวณหน้าเหมือง เพื่อป้องกันการชะล้างตะกอนมูลดินทรายออกสู่ภายนอกดังรูปที่ 2-24</li> </ul>	-

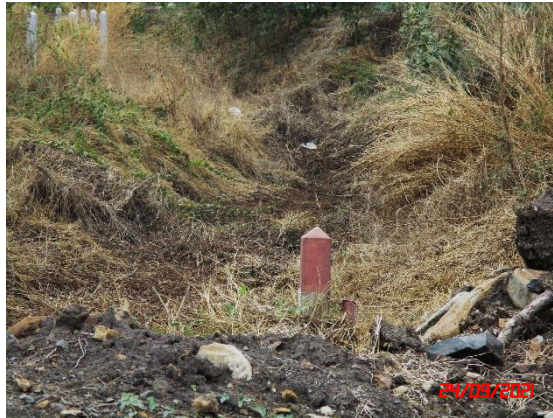
รูปที่ 2-25 หมุดหลักเขตพื้นที่ประทานบัตร

1. ให้ทำเหมืองเฉพาะในเขตพื้นที่ที่ได้รับอนุญาตประทานบัตรที่กำหนดไว้ในแผนผังการทำเหมืองเท่านั้น โดยให้เปิดดำเนินการทำเหมืองตามแผนผังโครงการที่กำหนดไว้ในแต่ละช่วงเวลาอย่างเคร่งครัด	<ul style="list-style-type: none"> <li>การทำเหมืองของโครงการได้ดำเนินการเฉพาะในเขตพื้นที่ที่ได้รับอนุญาตประทานบัตรเท่านั้น โดยดำเนินการทำเหมืองตามแผนผังโครงการกำหนดอย่างเคร่งครัด พร้อมทั้งติดตั้งป้ายแสดงขอบเขตพื้นที่โครงการโดยติดตั้งไว้บริเวณด้านหน้าโครงการ ดังรูปที่ 2-14 และวางหมุดหลักเขตแสดงขอบเขตพื้นที่ประทานบัตรไว้โดยรอบเพื่อความสะดวกในการปฏิบัติงานและการตรวจสอบพื้นที่ ดังรูปที่ 2-25</li> </ul>	-

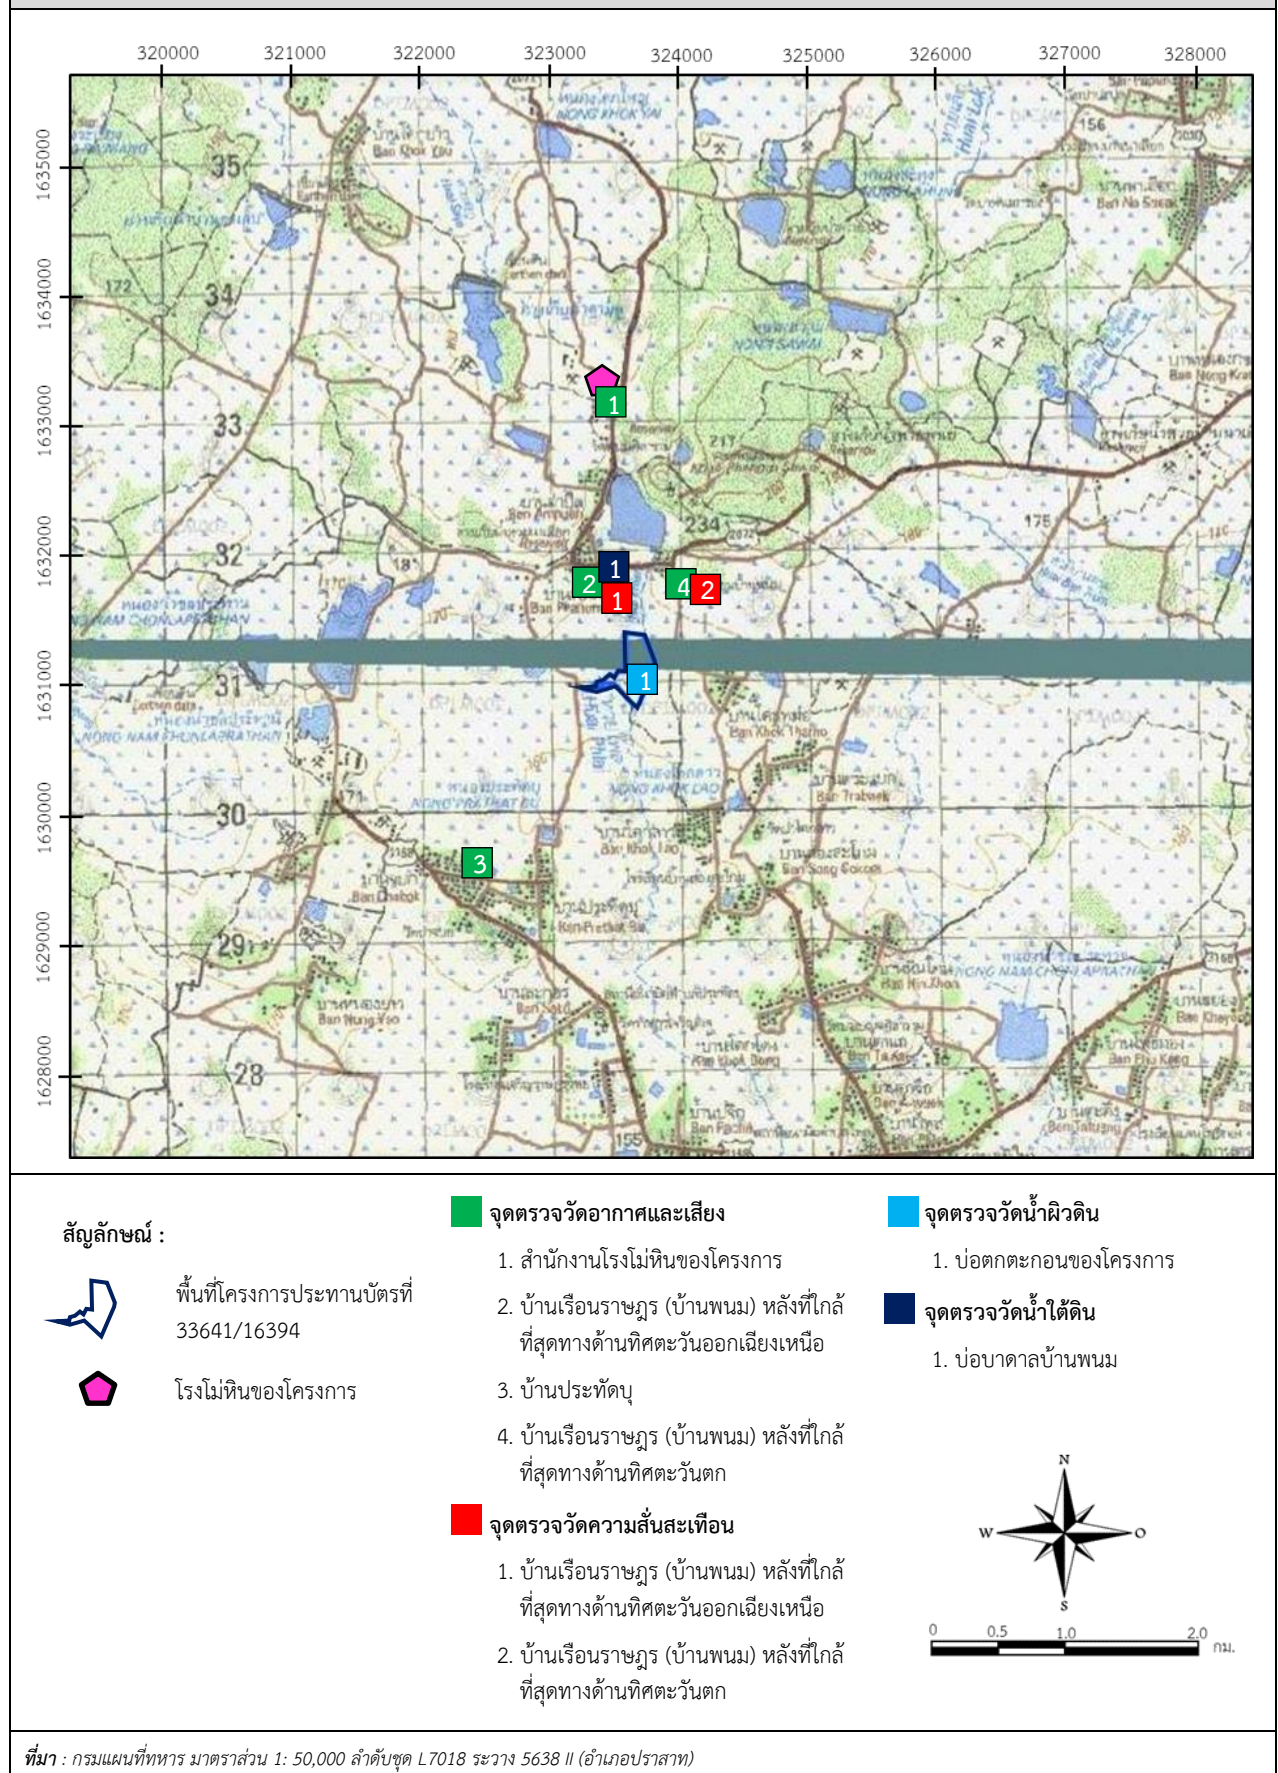
รูปที่ 2-37 แสดงตำแหน่งติดตามตรวจสอบคุณภาพสิ่งแวดล้อม

มาตรการติดตามตรวจสอบคุณภาพสิ่งแวดล้อม ตามผลการพิจารณารายงานการวิเคราะห์ผลกระทบสิ่งแวดล้อม โครงการเหมืองแร่หินอุตสาหกรรมชนิดหินบะซอลต์ เพื่ออุตสาหกรรมก่อสร้างก่อสร้าง ประทานบัตรที่ 33641/16394 ของบริษัท สุรินทร์รุ่งนคร จำกัด ตั้งอยู่ที่ หมู่ที่ 7 ตำบลประตูป อำเภอปราสาท จังหวัดสุรินทร์ แสดงจุดตรวจวัดคุณภาพสิ่งแวดล้อมดังรูปที่ 2-37 และมีรายละเอียดผลการดำเนินงานดังต่อไปนี้
