มาตรการป้องกันและแก้ไข ผลกระทบสิ่งแวดล้อมและ มาตรการติดตามตรวจสอบ คุณภาพสิ่งแวดล้อม

มาตรการป้องกันและแก้ไขผลกระทบสิ่งแวดล้อม และมาตรการติดตามตรวจสอบคุณภาพสิ่งแวดล้อม

ทางหุ้นส่วนจำกัด โรงงานโม่บดหินย้งล้ง ได้มอบหมายให้บริษัท ไมน์ เอ็นจิเนียริ่ง คอนซัลแตนท์ จำกัด ดำเนินการ การตรวจสอบการปฏิบัติตามมาตรการป้องกันและแก้ไขผลกระทบสิ่งแวดล้อม โครงการเหมืองแร่หินอุตสาหกรรมชนิด หินบะซอลต์ เพื่ออุตสาหกรรมก่อสร้าง ของทางหุ้นส่วนจำกัด โรงงานโม่บดหินย้งล้ง ประทานบัตรที่ 33638/16367 ที่กำหนดตามผลการพิจารณารายงานการวิเคราะห์ผลกระทบสิ่งแวดล้อม ตามหนังสือที่ ทส 1009.2/1092 ลงวันที่ 29 มกราคม 2561 ตั้งอยู่ที่ หมู่ที่ 4 ตำบลไพล อำเภอปราสาท จังหวัดสุรินทร์ รายละเอียดแสดงดังตารางที่ 2-1 ถึงตารางที่ 2-4

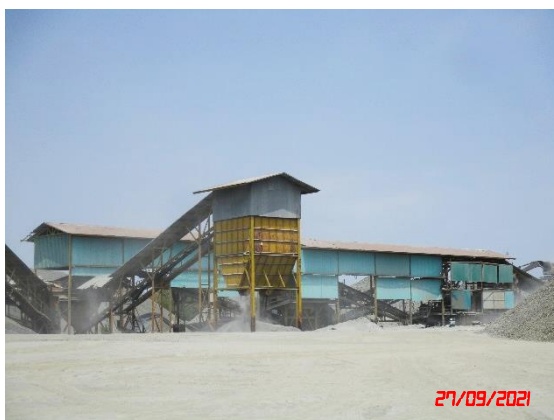
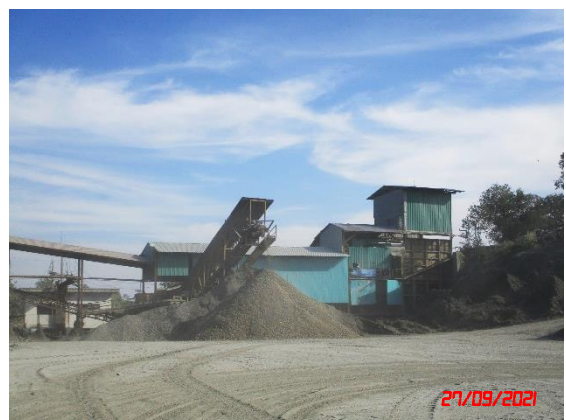
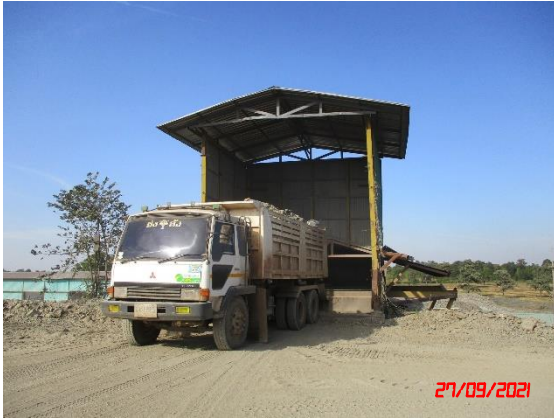
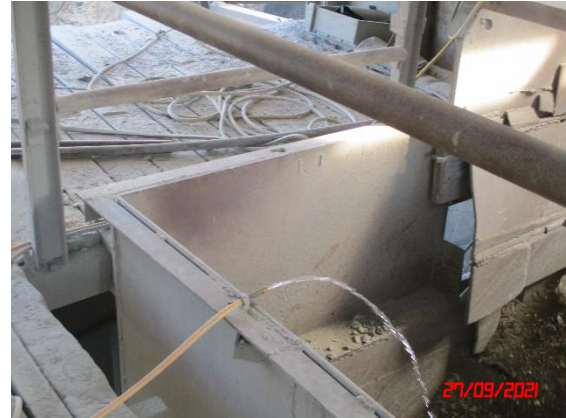
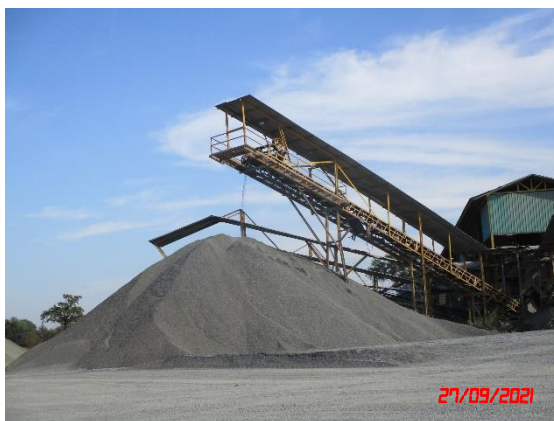
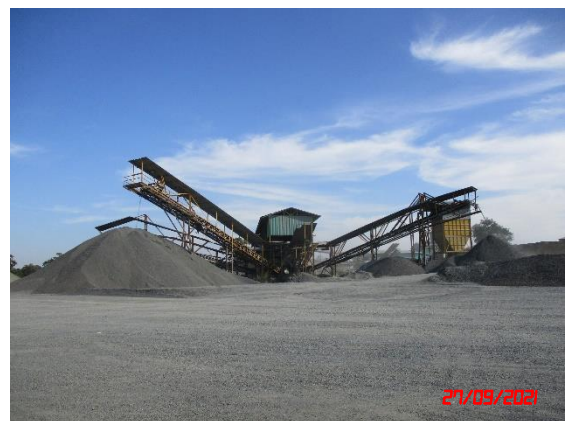
รูปที่ 2-22 ระบบป้องกันผลกระทบสิ่งแวดล้อมบริเวณโรงโม่หิน

อาคารปิดคลุมโรงโม่หิน

อาคารปิดคลุมยังรับหินใหญ่

ระบบสเปรย์น้ำ

หลังคาปิดคลุมสายพานลำเลียง

เงื่อนไขตามมาตรการ	ผลการปฏิบัติตามมาตรการ	ปัญหา อุปสรรคที่ไม่สามารถปฏิบัติตามมาตรการ และแนวทางแก้ไข
4. กำหนดให้โรงโม่หินของห้างหุ้นส่วนจำกัด โรงงานโม่บดหินย่งล้ง จะต้องจัดให้มีระบบป้องกันและกำจัดฝุ่นละอองตามประกาศ กรมอุตสาหกรรมพื้นฐานและการเหมืองแร่ และต้องดูแลบำรุงรักษา ระบบป้องกันและกำจัดฝุ่นให้มีประสิทธิภาพที่ดีอยู่เสมอ หากเกิดการชำรุดเสียหายจะต้องรีบดำเนินการซ่อมแซมหรือเปลี่ยนอุปกรณ์ใหม่โดยทันที	<ul style="list-style-type: none"> ผู้ถือประทานบัตรได้ดูแลรักษาและปรับปรุงระบบป้องกันผลกระทบ สิ่งแวดล้อมของโรงโม่หินของโครงการให้เป็นไปตามประกาศกรม อุตสาหกรรมพื้นฐานและการเหมืองแร่อย่างเคร่งครัดดังรูปที่ 2-22 	-
