โครงการเหมืองแร่เฟลด์สปาร์

ประทานบัตรที่ 21067/15823

บริษัท ปฐมวัฒนาพาณิชย์การแร่ จำกัด

มาตรการป้องกันและแก้ไขผลกระทบสิ่งแวดล้อม และมาตรการติดตามตรวจสอบคุณภาพสิ่งแวดล้อม

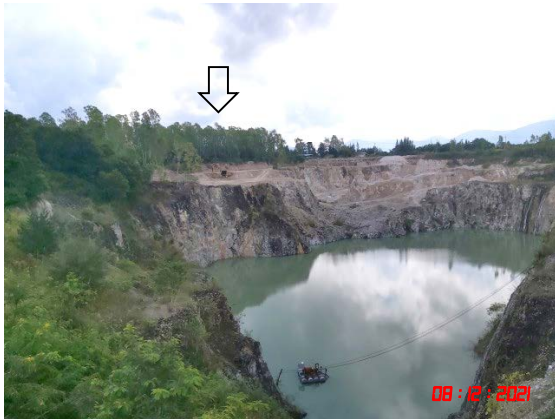
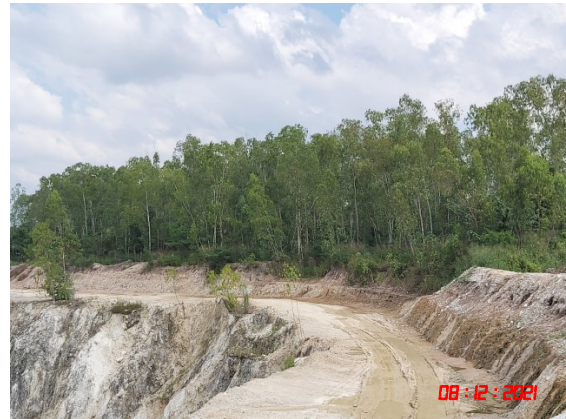
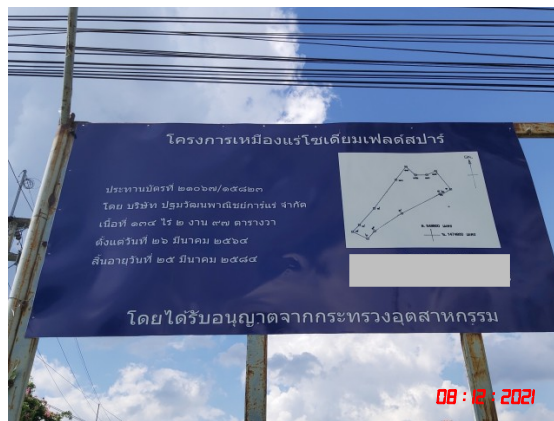
รูปที่ 2-1 แนวเวนพื้นที่ทำเหมือง และป้ายแสดงขอบเขตพื้นที่โครงการ

แนวเวนพื้นที่ทำเหมือง

ป้ายแสดงขอบเขตพื้นที่โครงการ

เงื่อนไขตามมาตรการ	ผลการปฏิบัติตามมาตรการ	ปัญหา อุปสรรค ที่ไม่สามารถปฏิบัติตามมาตรการ และแนวทางแก้ไข
1. ให้กำหนดขอบเขตพื้นที่เปิดการทำเหมืองให้ชัดเจน โดยให้เว้นแนวกันเขตไม่ทำเหมืองห่างจากขอบเขตพื้นที่โครงการโดยรอบ ในระยะไม่น้อยกว่า 10 เมตร และจัดทำป้ายหรือสัญลักษณ์ที่แสดงให้เห็นแนวเขตที่เว้นไม่มีการทำเหมืองให้มองเห็นชัดเจน พร้อมทั้งปลูกต้นไม้โตเร็ว หรือไม่ท้องถิ่นเสริมให้เต็มพื้นที่ที่เว้นไม่ทำเหมืองดังกล่าว รวมทั้งให้มีการบำรุงรักษาต้นไม้เหล่านั้นให้มีการเจริญเติบโตที่ดี	<ul style="list-style-type: none"> วิศวกรผู้ควบคุมของโครงการได้กำหนดขอบเขตพื้นที่เปิดการทำเหมืองไว้ชัดเจน โดยเว้นแนวกันเขตไม่ทำเหมืองห่างจากขอบเขตพื้นที่โครงการโดยรอบ และจัดทำป้ายแสดงให้เห็นแนวเขตที่เว้นไม่มีการทำเหมืองให้มองเห็นชัดเจน พร้อมทั้งปลูกต้นไม้โตเร็วให้เต็มพื้นที่ที่เว้นไม่ทำเหมือง เพื่อเป็นพื้นที่ Buffer Zone การทำเหมือง ดังรูปที่ 2-1 	-

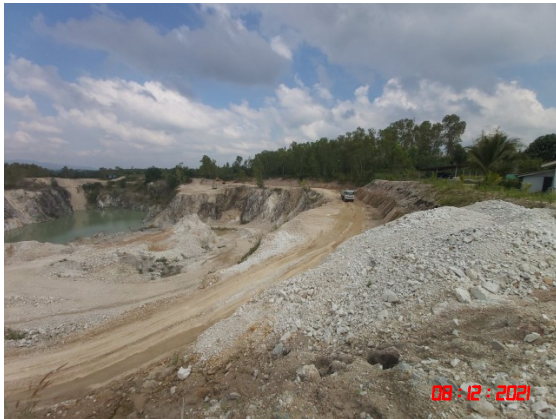
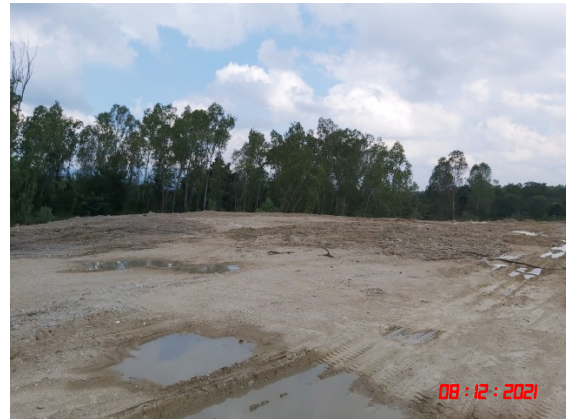
รูปที่ 2-3 พื้นที่เก็บกองเปลือกดิน

พื้นที่เก็บกองเปลือกดิน “ป1”

4. เตรียมพื้นที่เก็บกองเปลือกดินบริเวณอักษร “ป1” อยู่ทางด้านทิศเหนือของพื้นที่โครงการ และ “ป2” อยู่ทางด้านทิศตะวันตกเฉียงใต้ของพื้นที่โครงการ เนื้อที่ประมาณ 40 ไร่ โดยเก็บกองสูง 2 ชั้น ชั้นละ 5 เมตร มีความลาดเอียงด้านข้าง ไม่เกิน 45 องศา เพื่อให้กองเปลือกดินให้มีเสถียรภาพ และอยู่ในลักษณะที่ปลอดภัยต่อการชะล้างพังทลาย พร้อมทั้งให้ดำเนินการปลูกพืชคลุมดินบริเวณที่เก็บกองเปลือกดินเป็นช่วงๆ ทุกปี เพื่อป้องกันการพังทลายของหน้าดิน และฟื้นฟูสภาพพื้นที่ให้มีความใกล้เคียงกับสภาพแวดล้อมโดยรอบ	<ul style="list-style-type: none"> ผู้ถือประทานบัตรได้จัดเตรียมพื้นที่เก็บกองเปลือกดินบริเวณอักษร “ป1” ทางด้านทิศเหนือของพื้นที่โครงการ และ “ป2” ทางด้านทิศตะวันตกเฉียงใต้ของพื้นที่โครงการ พร้อมทั้งดำเนินการปลูกพืชคลุมดินบริเวณที่เก็บกองเปลือกดิน เพื่อป้องกันการพังทลายของหน้าดิน และฟื้นฟูสภาพพื้นที่ให้มีความใกล้เคียงกับสภาพแวดล้อมโดยรอบ ดังรูปที่ 2-3 	-

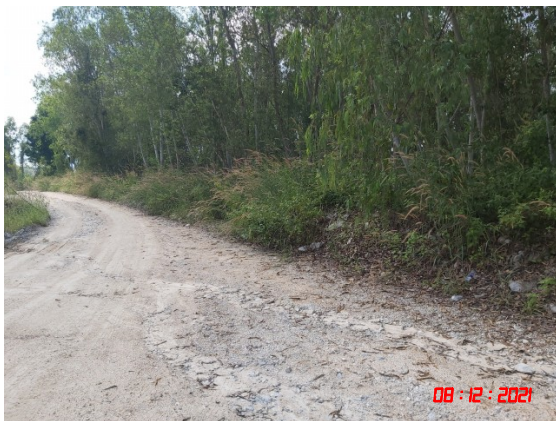
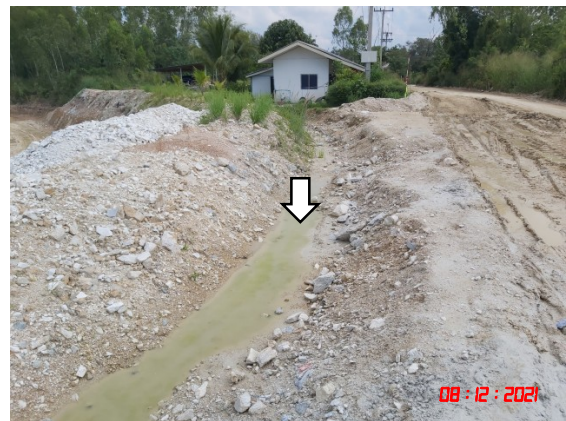
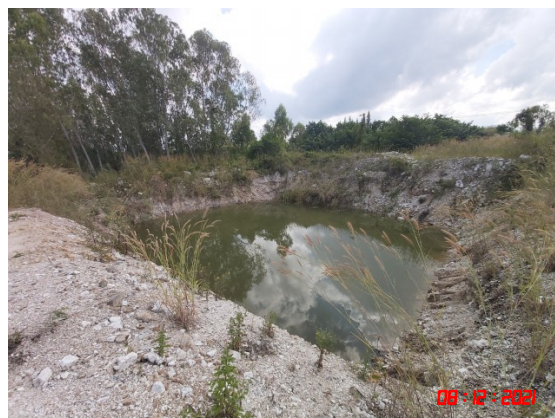
รูปที่ 2-4 ค้นทำนบดิน คูระบายน้ำ และบ่อดักตะกอน

ค้นทำนบดิน

คูระบายน้ำ

บ่อดักตะกอน

5. ให้จัดสร้างคันทำนบดินอัดแน่นโดยรอบพื้นที่ที่จะเปิดการทำเหมือง พร้อมทั้งสร้างคันทำนบดินและคูระบายน้ำพื้นที่เก็บกองเปลือกดิน เศษหิน ลานกองแร่ และโรงแต่งแร่ ขนาดคันทำนบมีความกว้างที่ฐาน 2 เมตร สูง 1.5 เมตร สันทำนบกว้าง 1 เมตร และจัดทำคูระบายน้ำมีขนาดท้องร่องกว้าง 0.75 เมตร ลึก 1 เมตร และด้านบนกว้าง 1.5 เมตร โดยให้มีทิศทางการไหลของน้ำลงสู่บ่อดักตะกอน เพื่อรองรับน้ำและป้องกันผลกระทบต่อน้ำที่ข้างเคียง และให้ตรวจสอบบ่อดักตะกอน และคูระบายน้ำให้ใช้งานได้ดียิ่งขึ้น พร้อมทั้งปลูกพืชคลุมดิน และไถย่นต้นโตเร็วบนแนวคันดิน เพื่อป้องกันการชะล้างพังทลายของแนวคันดิน	<ul style="list-style-type: none"> ผู้ถือประทานบัตรได้ดำเนินการสร้างคันทำนบดินอัดแน่นโดยรอบพื้นที่ที่จะเปิดการทำเหมือง พร้อมทั้งสร้างคันทำนบดิน และคูระบายน้ำโดยรอบพื้นที่เก็บกองเปลือกดิน เศษหิน ลานกองแร่ และโรงแต่งแร่ โดยให้มีทิศทางการไหลของน้ำลงสู่บ่อดักตะกอน เพื่อรองรับน้ำ และป้องกันผลกระทบต่อน้ำที่ข้างเคียง พร้อมทั้งปลูกพืชคลุมดิน และไถย่นต้นโตเร็วบนแนวคันดิน เพื่อป้องกันการชะล้างพังทลายของแนวคันดิน ดังรูปที่ 2-4 	-

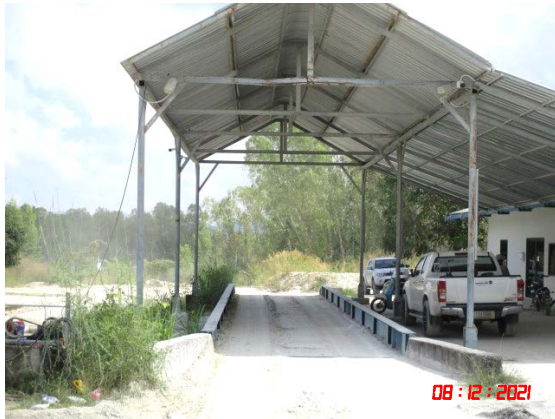
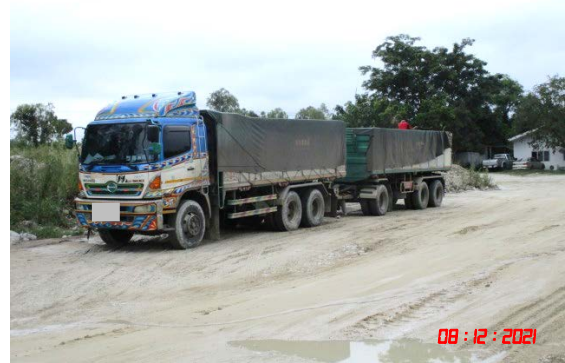
รูปที่ 2-8 การปฏิบัติตามกฎระเบียบในการขนส่งแร่

จุดชั่งน้ำหนักรถบรรทุก

การปิดคลุมผ้าใบรถบรรทุก

เงื่อนไขตามมาตรการ	ผลการปฏิบัติตามมาตรการ	ปัญหา อุปสรรค ที่ไม่สามารถปฏิบัติตามมาตรการ และแนวทางแก้ไข
<p>9. ในการขนส่งแร่ออกนอกพื้นที่โครงการ ให้ควบคุมน้ำหนักบรรทุกให้อยู่ในพิกัดที่ทางราชการกำหนด และควบคุมความเร็วของรถบรรทุกไม่เกิน 25 กิโลเมตรต่อชั่วโมง โดยเฉพาะในช่วงที่ผ่านชุมชนและจะต้องใช้ผ้าใบปิดคลุมเพื่อป้องกันการตกหล่นของหิน และลดการฟุ้งกระจายของฝุ่นละออง รวมทั้งห้ามทำการขนส่งแร่ในช่วงเวลา 07.00-08.00 น. และ 15.00-16.30 น. ซึ่งเป็นช่วงที่นักเรียนและประชาชนเดินทางไป-กลับจากโรงเรียน</p>	<ul style="list-style-type: none"> ● ผู้ถือประทานบัตรได้ออกกฎระเบียบในการขนส่งแร่ เพื่อลดผลกระทบด้านต่างๆ ที่คาดว่าจะเกิดขึ้นกับชุมชนที่อยู่โดยรอบโครงการ ดังนี้ (รูปที่ 2-8) <ul style="list-style-type: none"> - ควบคุมน้ำหนักบรรทุกให้อยู่ในพิกัดที่ทางราชการกำหนด - ควบคุมความเร็วของรถบรรทุกไม่เกิน 25 กิโลเมตรต่อชั่วโมง - ใช้ผ้าใบปิดคลุมเพื่อป้องกันการตกหล่นของหิน และลดการฟุ้งกระจายของฝุ่นละออง - ห้ามทำการขนส่งแร่ในช่วงเวลา 07.00-08.00 น. และ 15.00-16.30 น. ซึ่งเป็นช่วงที่นักเรียนและประชาชนเดินทางไป-กลับจากโรงเรียน 	<p>-</p>

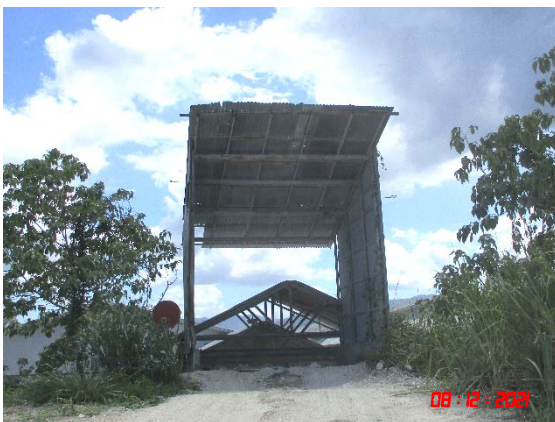
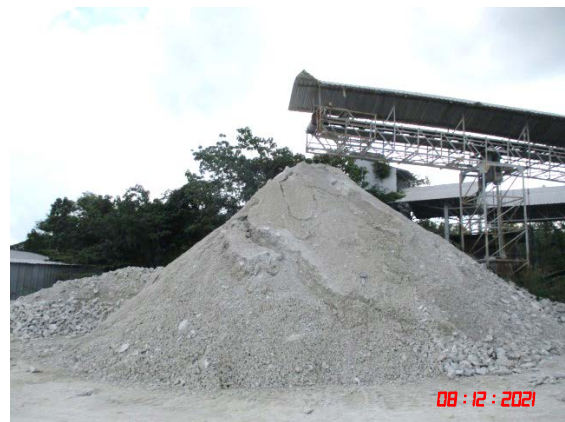
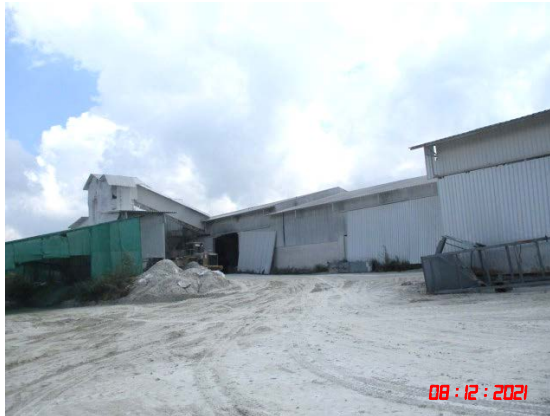
รูปที่ 2-10 ระบบป้องกันผลกระทบสิ่งแวดล้อมบริเวณโรงแต่งแร่ของโครงการ

อาคารปิดคลุมยังรับแร่

หลังคาปิดคลุมสายพานลำเลียง

อาคารปิดคลุมโรงแต่งแร่

เงื่อนไขตามมาตรการ	ผลการปฏิบัติตามมาตรการ	ปัญหา อุปสรรค ที่ไม่สามารถปฏิบัติตามมาตรการ และแนวทางแก้ไข
<p>12. โรงแต่งแร่ของโครงการ จะต้องมียระบบป้องกันและกำจัดฝุ่นที่มีประสิทธิภาพ โดยการจัดทำเป็นระบบปิด มีการติดตั้งวัสดุปิดคลุมบริเวณยังรับแร่ เครื่องบดย่อยแร่ (Jaw crusher) ทุกขั้นตอน ตะแกรงคัดขนาด และสายพานลำเลียงแร่ พร้อมทั้งติดตั้งระบบสเปรย์น้ำบริเวณจุดกำเนิดฝุ่นทุกจุด เพื่อป้องกันการฟุ้งกระจายของฝุ่น และจะต้องมีการบำรุงรักษาระบบป้องกันและกำจัดฝุ่นให้สามารถใช้งานได้อย่างมีประสิทธิภาพอยู่เสมอ และเปิดใช้งานตลอดเวลาที่ดำเนินการ โดยให้นำประกาศกรมอุตสาหกรรมพื้นฐานและการเหมืองแร่ เรื่อง ให้โรงโม่ บด หรือย่อยหิน มียระบบป้องกันผลกระทบสิ่งแวดล้อม ลงวันที่ 12 มกราคม 2548 มาปฏิบัติในการดูแลรักษาสิ่งแวดล้อมโดยอนุโลมด้วย</p>	<ul style="list-style-type: none"> ● โรงแต่งแร่ของโครงการมียระบบป้องกันและกำจัดฝุ่นที่มีประสิทธิภาพ โดยการจัดทำเป็นระบบปิด มีการติดตั้งวัสดุปิดคลุมบริเวณยังรับแร่ เครื่องบดย่อยแร่ ทุกขั้นตอน ตะแกรงคัดขนาด และสายพานลำเลียงแร่ พร้อมทั้งติดตั้งระบบสเปรย์น้ำบริเวณจุดกำเนิดฝุ่นทุกจุด เพื่อป้องกันการฟุ้งกระจายของฝุ่น และมีการบำรุงรักษาระบบป้องกันและกำจัดฝุ่นให้สามารถใช้งานได้อย่างมีประสิทธิภาพดีอยู่เสมอ และเปิดใช้งานตลอดเวลาที่ดำเนินการ ดังรูปที่ 2-10 	-

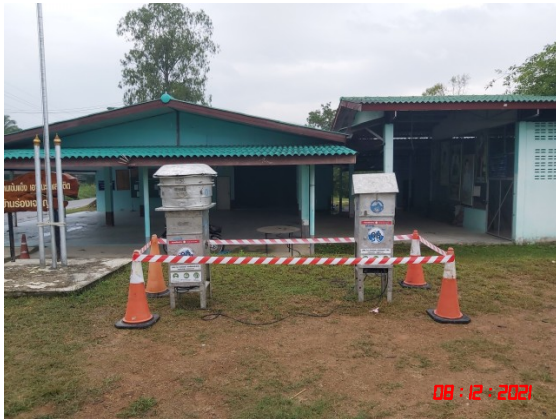
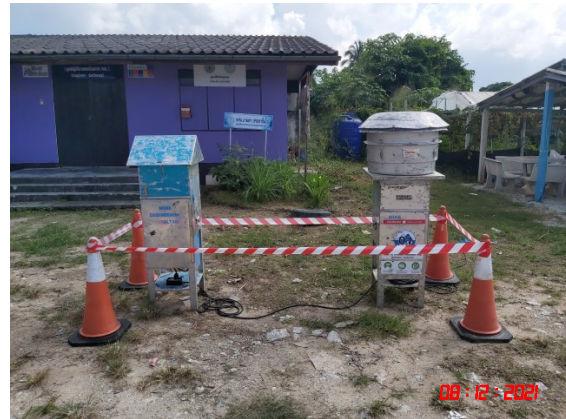
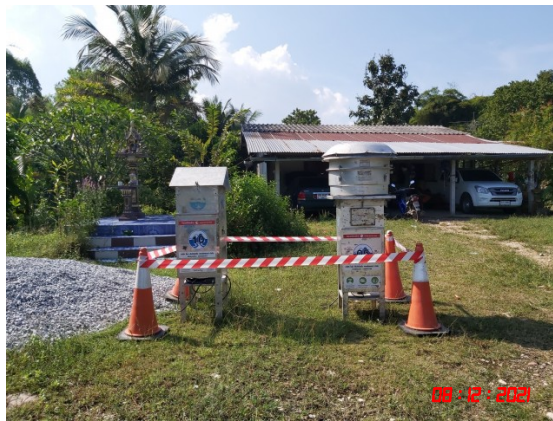
รูปที่ 2-13 การตรวจวัดคุณภาพอากาศ ระหว่างวันที่ 8-11 ธันวาคม 2564

บ้านร่องเจริญ

บ้านโป่งกระทิงล่าง

บ้านห้วยสวนพลู

การตรวจวัดคุณภาพอากาศในรูปปริมาณฝุ่นละอองแขวนลอยรวม (TSP) และปริมาณฝุ่นละออง ขนาดเล็กกว่า 10 ไมครอน (PM-10) โครงการเหมืองแร่เฟลด์สปาร์ ประทานบัตรที่ 21067/15823 ของ บริษัท ปทุมพัฒนาพาณิชย์การแร่ จำกัด โดยทำการตรวจวัดบริเวณบ้านร่องเจริญ บ้านโป่งกระทิงล่าง และบ้านห้วยสวนพลู ระหว่างวันที่ 8-11 ธันวาคม 2564 มีค่าผลการตรวจวัดแสดงดังตารางที่ 2-2 รายละเอียดผลการตรวจวัดทางห้องปฏิบัติการดังเอกสารแนบ 10 เอกสารสอบเทียบเครื่องมือดัง เอกสารแนบ 11 และเอกสารอนุญาตขึ้นทะเบียนห้องปฏิบัติการวิเคราะห์ดังเอกสารแนบ 12

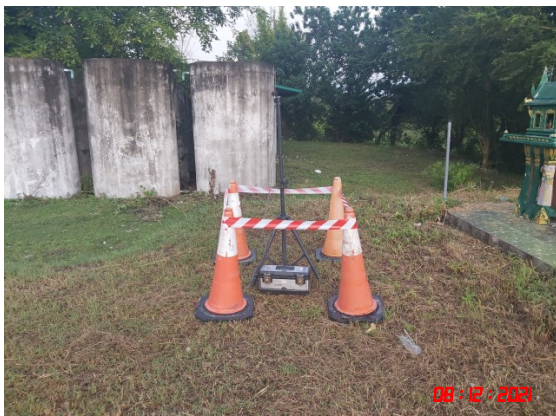
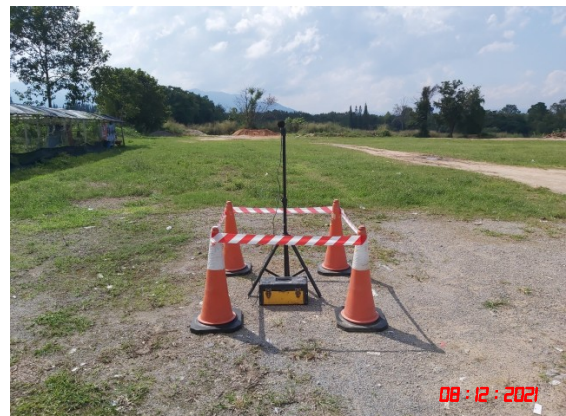
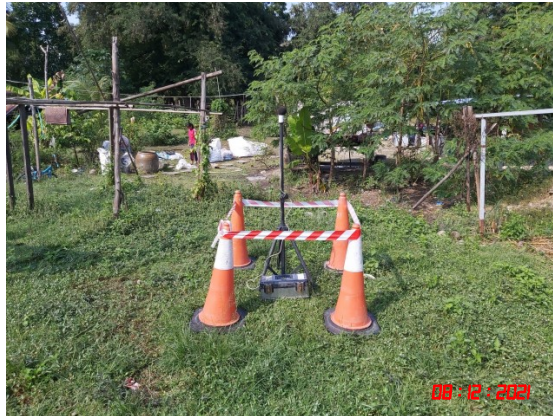
รูปที่ 2-14 การตรวจวัดระดับเสียง ระหว่างวันที่ 8-11 ธันวาคม 2564

บ้านร่องเจริญ

บ้านโป่งกระทิงล่าง

บ้านห้วยสวนพลู

การตรวจวัดระดับเสียงเฉลี่ย 24 ชั่วโมง (Leq 24 hrs.) และระดับเสียงสูงสุด (L_{max}) โครงการเหมืองแร่เฟลด์สปาร์ ประทานบัตรที่ 21067/15823 ของบริษัท ปทุมวัฒน์พาณิชย์การแร่ จำกัด โดยทำการตรวจวัดบริเวณบ้านร่องเจริญ บ้านโป่งกระทิงล่าง และบ้านห้วยสวนพลู ระหว่างวันที่ 8-11 ธันวาคม 2564 มีค่าผลการตรวจวัดดังตารางที่ 2-3 รายละเอียดผลการตรวจวัดทางห้องปฏิบัติการดังเอกสารแนบ 10 เอกสารสอบเทียบเครื่องมือดังเอกสารแนบ 11 และเอกสารอนุญาตขึ้นทะเบียนห้องปฏิบัติการวิเคราะห์ดังเอกสารแนบ 12

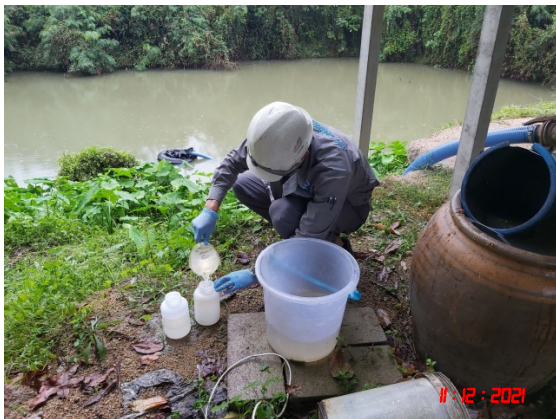
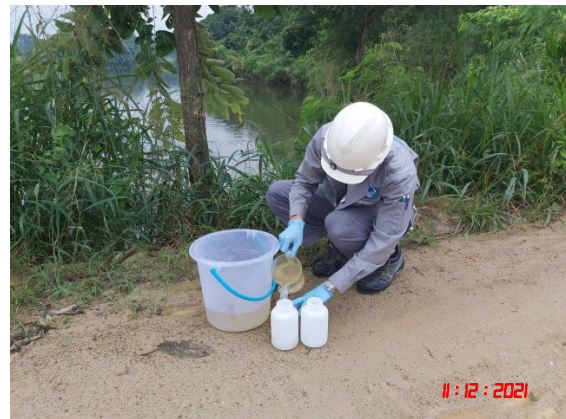
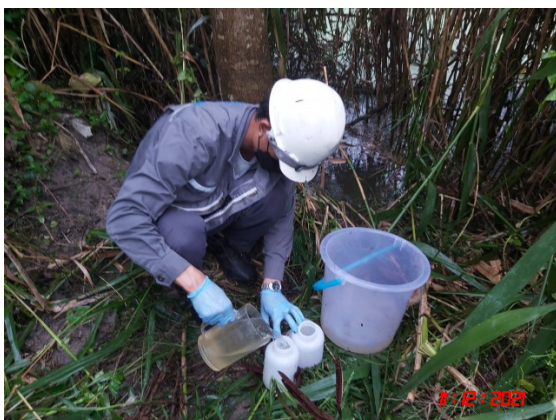
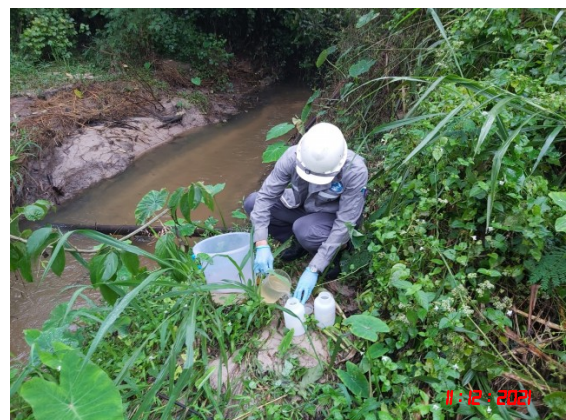
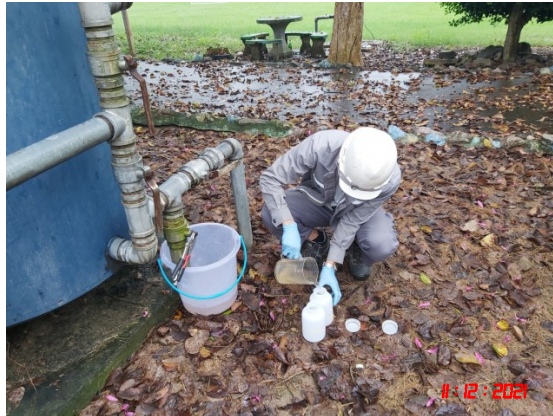
รูปที่ 2-15 การเก็บตัวอย่างน้ำ วันที่ 11 ธันวาคม 2564

สระน้ำบ้านห้วยสวนพลู

ฝายน้ำล้นห้วยท่าเคยล่าง

สระหลวงบ้านร่องเจริญ

ห้วยไม่มีชื่อทางด้านทิศตะวันตก

น้ำบาดาลบ้านร้องเจริญ

เงื่อนไขตามมาตรการ	ผลการปฏิบัติตามมาตรการ	ปัญหา อุปสรรค ที่ไม่สามารถปฏิบัติตามมาตรการ และแนวทางแก้ไข
<p>18. ให้ดำเนินการตรวจสอบคุณภาพสิ่งแวดล้อม ปีละ 2 ครั้ง ในช่วงเดือนเมษายน-พฤษภาคม และเดือนพฤศจิกายน-ธันวาคม และรายงานผลให้ทราบทุกครั้ง โดยมีรายละเอียด ดังนี้</p> <ul style="list-style-type: none"> - ตรวจวัดปริมาณฝุ่นละอองรวม (TSP) และฝุ่นละอองขนาดเล็กกว่า 10 ไมครอน (PM10) เฉลี่ย 24 ชั่วโมง เป็นระยะเวลา 3 วันต่อเนื่อง จำนวน 3 สถานี ได้แก่ บริเวณบ้านร่องเจริญ บ้านโป่งกระทิงล่าง และบริเวณบ้านห้วยสวนพลู - ตรวจวัดระดับเสียงเฉลี่ย 24 ชั่วโมง (Leq 24 hrs.) และระดับเสียงสูงสุด (L_{max}) เป็นระยะเวลา 3 วันต่อเนื่อง จำนวน 3 สถานี ได้แก่ บริเวณบ้านร่องเจริญ บ้านโป่งกระทิงล่าง และบริเวณบ้านห้วยสวนพลู - ตรวจวัดแรงสั่นสะเทือนจากการทำเหมือง จำนวน 2 สถานี ได้แก่ บริเวณบ้านร่องเจริญหลังที่ใกล้พื้นที่โครงการที่สุดทางด้านทิศเหนือ และบริเวณทางหลวงหมายเลข 3313 - ตรวจวัดคุณภาพน้ำ จำนวน 5 สถานี ได้แก่ สระน้ำบ้านห้วยสวนพลู ฝายน้ำล้นห้วยท่าเคยล่าง สระหลวงบ้านร่องเจริญ ห้วยไม่มีชื่อทางด้านทิศตะวันตก และน้ำบาดาลบ้านร่องเจริญ โดยตรวจวัดค่าความเป็นกรด-ด่าง (pH) ค่าความขุ่น (Turbidity) ปริมาณตะกอนแขวนลอยทั้งหมด (Total Suspended Solids) ปริมาณตะกอนละลายทั้งหมด (Total Dissolved Solid) ความกระด้างทั้งหมด (Total Hardness) ซัลเฟต (Sulfate) และปริมาณเหล็กทั้งหมด (Total Iron) 	<ul style="list-style-type: none"> ● ผู้ถือประทานบัตรได้มอบหมายให้บริษัท ไมน์ เอ็นจิเนียริง คอนซัลแตนท์ จำกัด ดำเนินการตรวจวัดคุณภาพสิ่งแวดล้อม พร้อมทั้งรายงานผลให้หน่วยงานที่เกี่ยวข้องทราบ ดังนี้ <ul style="list-style-type: none"> - ดำเนินการตรวจวัดปริมาณฝุ่นละอองแขวนลอยรวม (TSP) และฝุ่นละอองขนาดเล็กกว่า 10 ไมครอน (PM-10) จำนวน 3 สถานี ได้แก่ บริเวณบ้านร่องเจริญ บ้านโป่งกระทิงล่าง และบริเวณบ้านห้วยสวนพลู ระหว่างวันที่ 8-11 ธันวาคม 2564 ดังรูปที่ 2-13 พบว่า ผลการตรวจวัดปริมาณฝุ่นละอองแขวนลอยรวม (TSP) และฝุ่นละอองขนาดเล็กกว่า 10 ไมครอน (PM-10) มีค่าอยู่ในเกณฑ์มาตรฐาน - ดำเนินการตรวจวัดระดับเสียงเฉลี่ย 24 ชั่วโมง (Leq 24 hrs.) และระดับเสียงสูงสุด (L_{max}) จำนวน 3 สถานี ได้แก่ บริเวณบ้านร่องเจริญ บ้านโป่งกระทิงล่าง และบริเวณบ้านห้วยสวนพลู ระหว่างวันที่ 8-11 ธันวาคม 2564 ดังรูปที่ 2-14 พบว่า ผลการตรวจวัดระดับเสียงเฉลี่ย 24 ชั่วโมง (Leq 24 hrs.) และระดับเสียงสูงสุด (L_{max}) มีค่าอยู่ในเกณฑ์มาตรฐาน - ในการดำเนินการตรวจวัดคุณภาพสิ่งแวดล้อม ระหว่างวันที่ 8-11 ธันวาคม 2564 พบว่า ทางโครงการไม่มีการระเบิดหน้าเหมืองเนื่องจากอยู่ในระหว่างการขอใบอนุญาตใช้วัตถุระเบิด (ป.5) - ดำเนินการเก็บตัวอย่างน้ำ จำนวน 5 สถานี ได้แก่ สระน้ำบ้านห้วยสวนพลู ฝายน้ำล้นห้วยท่าเคยล่าง สระหลวงบ้านร่องเจริญ ห้วยไม่มีชื่อทางด้านทิศตะวันตก และน้ำบาดาลบ้านร่องเจริญ เมื่อวันที่ 11 ธันวาคม 2564 ดังรูปที่ 2-15 พบว่า ผลการวิเคราะห์มีค่าอยู่ในเกณฑ์มาตรฐาน 	<p>-</p>

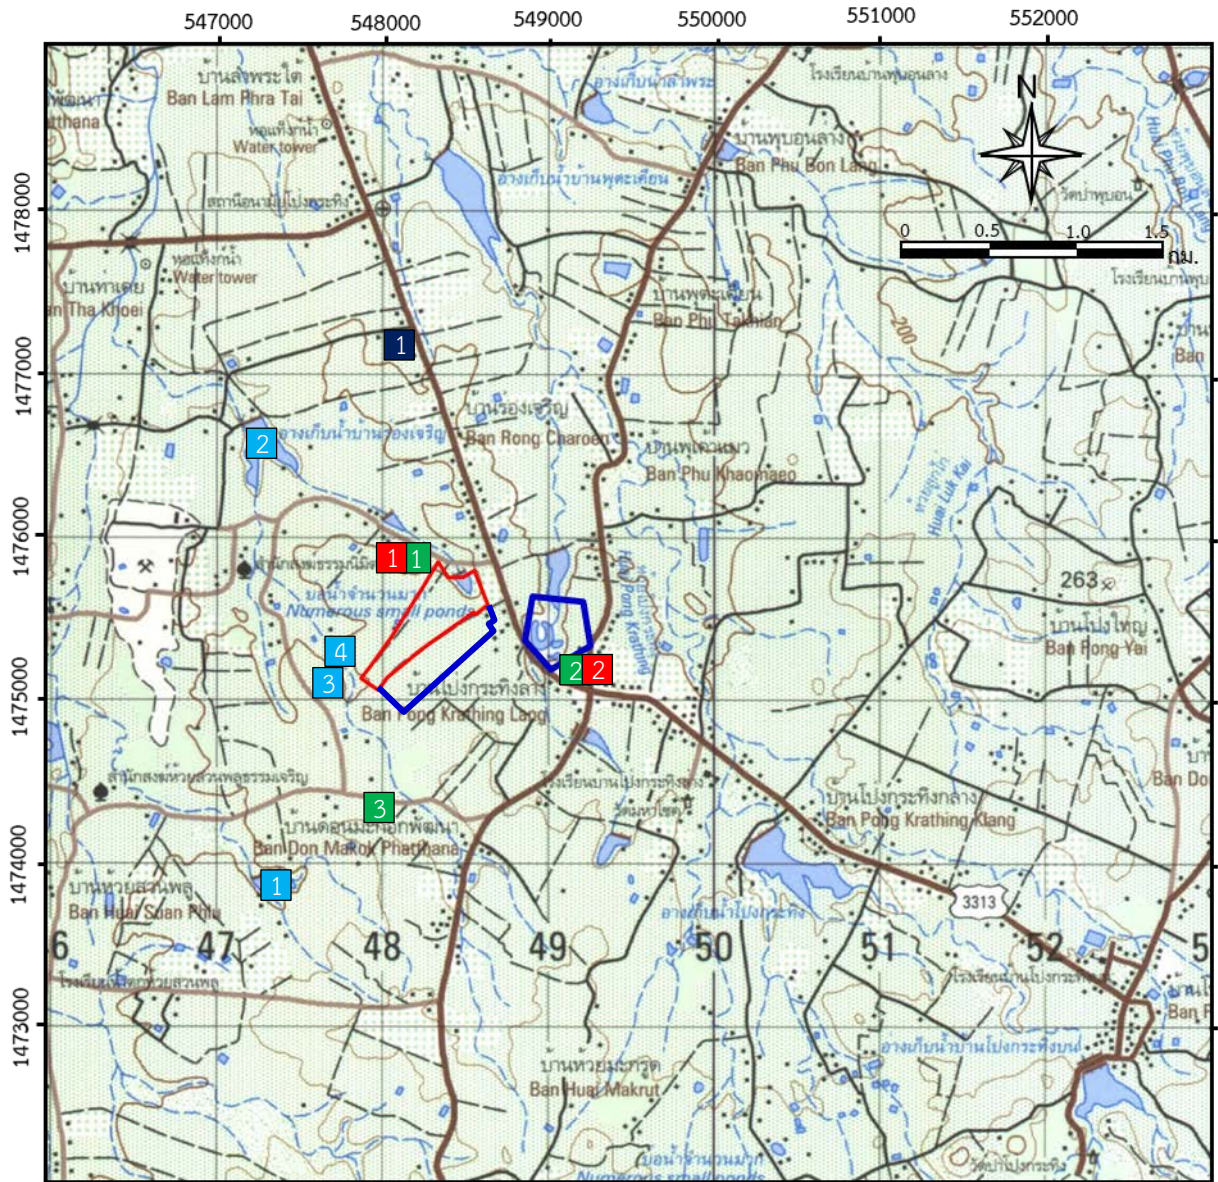
รูปที่ 2-17 แสดงตำแหน่งสถานีตรวจวัดคุณภาพสิ่งแวดล้อม

จุดตรวจวัดอากาศและเสียง

1. บ้านร่องเจริญ
2. บ้านโป่งกระตัง
3. บ้านห้วยสวนพลู

จุดตรวจวัดความสั่นสะเทือน

1. บ้านร่องเจริญ
2. ทางหลวงหมายเลข 3313

จุดตรวจวัดน้ำผิวดิน

1. สระน้ำบ้านห้วยสวนพลู
2. ฝายน้ำล้นห้วยท่าเคยล่าง
3. สระหลวงบ้านร่องเจริญ
4. ห้วยไม่มีชื่อทางด้านทิศตะวันตก

จุดตรวจวัดน้ำใต้ดิน

1. น้ำบาดาลบ้านร่องเจริญ

มาตรการติดตามตรวจสอบคุณภาพสิ่งแวดล้อมตามเงื่อนไขต่ออายุประทานบัตร โครงการเหมืองแร่เฟลด์สปาร์ ประทานบัตรที่ 21067/15823 ของบริษัท ปทุมพัฒนาพาณิชย์การแร่ จำกัด ตั้งอยู่ที่ ตำบลบ้านบึง อำเภอบ้านคา จังหวัดราชบุรี สำหรับสถานีตรวจวัดคุณภาพสิ่งแวดล้อมแสดงดังรูปที่ 2-17 รายละเอียดผลการตรวจวัดมีดังนี้
