## บทที่ 2

### การปฏิบัติตามมาตรการป้องกันและแก้ไขผลกระทบสิ่งแวดล้อม

**ตารางที่ 2.2-1** ผลการปฏิบัติตามมาตรการป้องกันและแก้ไขผลกระทบสิ่งแวดล้อม โครงการโรงหลอมอะลูมิเนียม (ส่วนขยายครั้งที่ 1) (ครั้งที่ 3)  
ของบริษัท ไตกิ อลูมิเนียม อินดัสทรี (ประเทศไทย) จำกัด (ระยะดำเนินการ) ระหว่างเดือนกรกฎาคม-ธันวาคม 2564

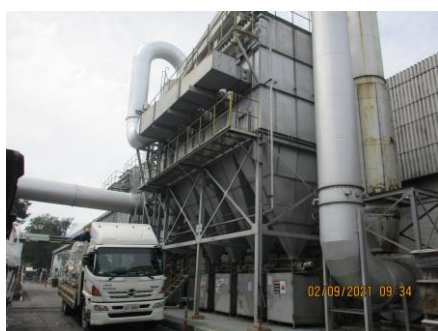
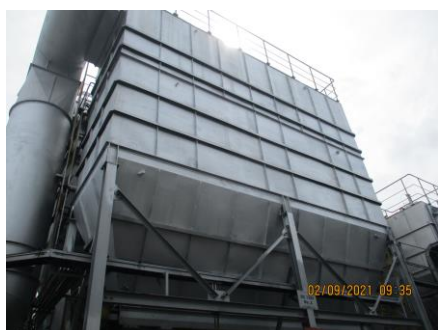
DC 600

DC 1200 No.1

- ติดตั้งระบบบำบัดมลพิษทางอากาศชนิด Cyclone หรือ Setting Chamber ต่ออนุกรมกับ Bag filter จำนวน 8 ชุด เพื่อบำบัด มลพิษทางอากาศจากกิจกรรมการผลิต ได้แก่ <ul style="list-style-type: none"> <li>• DC1,200 No.1 ติดตั้ง Settling Chamber และ Bag Filter บำบัดมลพิษทางอากาศจากเตาหลอม F2, F3</li> <li>• DC1,200 No.2 ติดตั้ง Settling Chamber และ Bag Filter บำบัดมลพิษทางอากาศจากเตาหลอม F1, F4</li> <li>• DC1,500 ติดตั้ง Settling Chamber และ Bag Filter บำบัดมลพิษทางอากาศจากเตาหลอม F6, F7, F8</li> <li>• DC800 ติดตั้ง Cyclone และ Bag Filter บำบัดมลพิษทางอากาศจากเตาหลอม Rotary 1-2, เครื่องปั่นแยก Dross 1 (MRM 1), เครื่องแยกขนาด Dross 1 (Skimming 1)</li> </ul>	- ระบบดักฝุ่นทั้ง 8 ชุด	- โครงการติดตั้งระบบบำบัดมลพิษทางอากาศ ชนิด Cyclone ต่ออนุกรมกับ Bag Filter จำนวน 8 ชุด เพื่อบำบัดมลพิษทางอากาศจากกิจกรรม การผลิต โดยดำเนินการติดตั้งระบบบำบัดมลพิษ ทางอากาศตามมาตรการกำหนด	-	- รูปที่ 1 ระบบ ดักฝุ่น

มาตรการป้องกันและแก้ไขผลกระทบสิ่งแวดล้อม	สถานที่ดำเนินการ	ผลการปฏิบัติตามมาตรการฯ	ปัญหา อุปสรรค ที่ไม่สามารถ ปฏิบัติตาม มาตรการและ แนวทางแก้ไข	หลักฐานและ เอกสารประกอบ
<b>2. คุณภาพอากาศ (ต่อ)</b> <ul style="list-style-type: none"> <li>DC600 ติดตั้ง Settling Chamber และ Bag Filter บำบัดมลพิษทางอากาศจากเครื่องอบซีกิ่ง (Saw Ship Dryer)</li> <li>DC500 ติดตั้ง Cyclone และ Bag Filter บำบัดมลพิษทางอากาศจากเตาหลอม F5, เครื่องปั่นแยก Dross 2-3 (MRM 2-3), เครื่องแยกขนาด Dross 2 (Skimming 2)</li> <li>DC300 ติดตั้ง Settling Chamber และ Bag Filter บำบัดมลพิษทางอากาศจากเครื่องแยกขนาด Dross 1 (Skimming 1)</li> <li>DC400 ติดตั้ง Settling Chamber และ Bag Filter บำบัดมลพิษทางอากาศจากเครื่องบดแยก Dross 3 (Skimming 3)</li> </ul>	- ระบบดักฝุ่นทั้ง 8 ชุด	- โครงการติดตั้งระบบบำบัดมลพิษทางอากาศชนิด Cyclone ต่ออนุกรมกับ Bag Filter จำนวน 8 ชุด เพื่อบำบัดมลพิษทางอากาศจากกิจกรรมการผลิต โดยดำเนินการติดตั้งระบบบำบัดมลพิษทางอากาศตามมาตรการกำหนด	-	- รูปที่ 1 ระบบดักฝุ่น

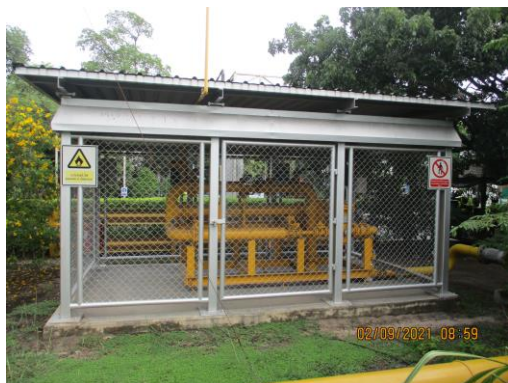
รูปที่ 2 สถานีก๊าซธรรมชาติ

มาตรการป้องกันและแก้ไขผลกระทบสิ่งแวดล้อม	สถานที่ดำเนินการ	ผลการปฏิบัติตามมาตรการฯ	ปัญหา อุปสรรค ที่ไม่สามารถ ปฏิบัติตาม มาตรการและ แนวทางแก้ไข	หลักฐานและ เอกสารประกอบ
<b>2. คุณภาพอากาศ (ต่อ)</b> - ใช้ก๊าซธรรมชาติ (Natural Gas: NG) เป็นเชื้อเพลิง ในกระบวนการผลิตหลัก	- ภายในพื้นที่โครงการ	- โครงการใช้ก๊าซธรรมชาติ (Natural Gas: NG) เป็นเชื้อเพลิง ในกระบวนการผลิตหลักเท่านั้น	-	- รูปที่ 2 สถานี ก๊าซธรรมชาติ

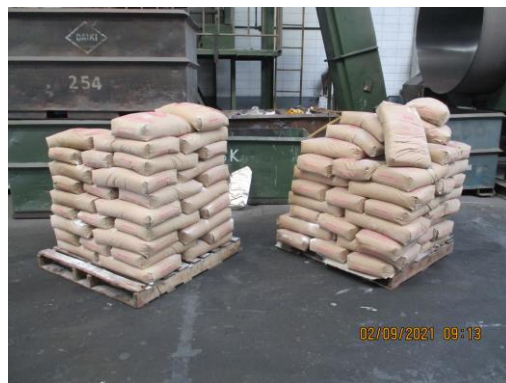
รูปที่ 3 การสำรอง  $\text{CaCO}_3$

มาตรการป้องกันและแก้ไขผลกระทบสิ่งแวดล้อม	สถานที่ดำเนินการ	ผลการปฏิบัติตามมาตรการฯ	ปัญหา อุปสรรค ที่ไม่สามารถ ปฏิบัติตาม มาตรการและ แนวทางแก้ไข	หลักฐานและ เอกสารประกอบ
<b>2. คุณภาพอากาศ (ต่อ)</b> - ถ้าระบบ Cyclone ชัดข้องหรือชำรุด ให้รีบแก้ไขทันที และควร สรรองสารละลาย $\text{CaCO}_3$ ให้เพียงพอ	- Cyclone Absorber Chamber	- โครงการมีการสรรองสารละลาย $\text{CaCO}_3$ สำหรับ ใช้ในระบบบำบัดมลพิษอากาศอย่างเพียงพอ โดยระหว่างเดือนกรกฎาคม-ธันวาคม 2564 ยังไม่พบกรณีระบบ Cyclone ชัดข้องหรือชำรุด	-	- รูปที่ 3 การ สรรอง $\text{CaCO}_3$

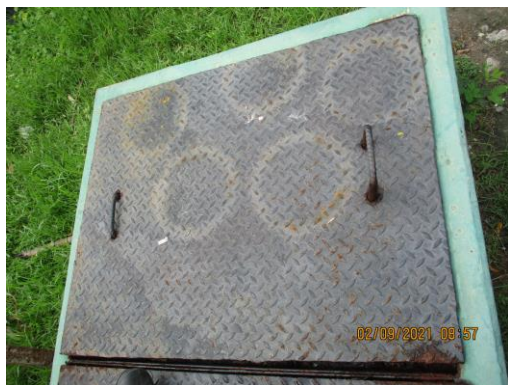
มาตรการป้องกันและแก้ไขผลกระทบสิ่งแวดล้อม	สถานที่ดำเนินการ	ผลการปฏิบัติตามมาตรการฯ	ปัญหา อุปสรรคที่ไม่สามารถปฏิบัติตามมาตรการและแนวทางแก้ไข	หลักฐานและเอกสารประกอบ
<b>3. คุณภาพน้ำ</b> - ตรวจสอบคุณภาพน้ำเสียของโครงการให้อยู่ในข้อกำหนดของนิคมอุตสาหกรรมอมตะซิตี้ ชลบุรี ก่อนระบายลงสู่ที่รับน้ำเสียของนิคมอุตสาหกรรมอมตะซิตี้ ชลบุรี ถ้าเกินค่ากำหนดไม่ให้ระบายน้ำเสียลงสู่ที่รับน้ำเสียของนิคมอุตสาหกรรมอมตะซิตี้ ชลบุรี และตรวจสอบระบบบำบัดน้ำเสียและระบายน้ำเสียของโครงการเพื่อปรับปรุงแก้ไขทันที	- บ่อตรวจสอบคุณภาพน้ำทิ้ง (Inspection pit)	- โครงการมีการตรวจสอบคุณภาพน้ำเสียของโครงการบริเวณ Inspection Pit ซึ่งเป็นบ่อพักน้ำเสียก่อนระบายลงสู่ที่รับน้ำเสียของนิคมฯ เป็นประจำเดือนละ 1 ครั้ง ผลการตรวจวัดระหว่างเดือนกรกฎาคม-ธันวาคม 2564 พบว่า มีค่าอยู่ในเกณฑ์มาตรฐานตามประกาศการนิคมอุตสาหกรรมแห่งประเทศไทย ที่ 76/2560 เรื่อง กำหนดมาตรฐานทั่วไปในการระบายน้ำเสียลงสู่ระบบบำบัดน้ำเสียส่วนกลางในนิคมอุตสาหกรรม	-	- รูปที่ 4 Inspection Pit

มาตรการป้องกันและแก้ไขผลกระทบสิ่งแวดล้อม	สถานที่ดำเนินการ	ผลการปฏิบัติตามมาตรการฯ	ปัญหา อุปสรรคที่ไม่สามารถปฏิบัติตามมาตรการและแนวทางแก้ไข	หลักฐานและเอกสารประกอบ
<b>3. คุณภาพน้ำ (ต่อ)</b> <ul style="list-style-type: none"> <li>น้ำระบายทิ้งจาก WP1 ประมาณ 13.44 ลูกบาศก์เมตร/วัน จะส่งไปบำบัดยังถังบำบัดน้ำเสียเบื้องต้นชนิดเติมอากาศ จำนวน 1 ชุด ความสามารถในการบำบัดน้ำเสีย 15 ลูกบาศก์เมตร/วัน น้ำที่ผ่านการบำบัดแล้วและมีค่าอยู่ในเกณฑ์ที่นิคมอุตสาหกรรมอมตะซิตี้ ชลบุรี กำหนด จะรวบรวมเข้าบ่อพักน้ำทิ้งสุดท้าย (Holding pit) ขนาด 15 ลูกบาศก์เมตร ซึ่งสามารถกักเก็บน้ำได้ประมาณ 1 วัน และบ่อตรวจสอบคุณภาพน้ำทิ้ง Inspection Pit ขนาด 2.85 ลูกบาศก์เมตร ก่อนส่งน้ำเสียเข้าสู่ท่อรวบรวมน้ำเสียของนิคมอุตสาหกรรมอมตะซิตี้ ชลบุรี ไปบำบัดยังระบบบำบัดน้ำเสียส่วนกลางต่อไป</li> <li>กรณีผลการตรวจวัดคุณภาพน้ำเสียของโครงการที่บ่อ Inspection Pit มีค่าไม่เป็นไปตามเกณฑ์ที่นิคมอุตสาหกรรมอมตะซิตี้ ชลบุรี กำหนดให้ส่งกำจัดยังหน่วยงานที่ได้รับอนุญาตจากกรมโรงงานอุตสาหกรรม</li> </ul>	<ul style="list-style-type: none"> <li>ภายในพื้นที่โครงการ</li> </ul>	<ul style="list-style-type: none"> <li>น้ำระบายทิ้งจาก WP1 (อาคารสำนักงาน) จะส่งไปบำบัดยังถังบำบัดน้ำเสียเบื้องต้นชนิดเติมอากาศ น้ำที่ผ่านการบำบัดและมีค่าอยู่ในเกณฑ์ที่นิคมฯ กำหนด จะถูกรวบรวมเข้าบ่อพักน้ำทิ้งสุดท้าย (Holding pit) ก่อนส่งไปยังบ่อตรวจสอบคุณภาพน้ำทิ้ง Inspection Pit โดยบ่อตรวจสอบดังกล่าวจะมีการตรวจสอบคุณภาพน้ำเสียเป็นประจำ เดือนละ 1 ครั้ง ผลการตรวจวัดระหว่างเดือนกรกฎาคม-ธันวาคม 2564 พบว่า มีค่าอยู่ในเกณฑ์มาตรฐานตามประกาศการนิคมอุตสาหกรรมแห่งประเทศไทย ที่ 76/2560 เรื่อง กำหนดมาตรฐานทั่วไปในการระบายน้ำเสียลงสู่ระบบบำบัดน้ำเสียส่วนกลางในนิคมอุตสาหกรรม</li> <li>โครงการมีการตรวจสอบคุณภาพน้ำเสีย บริเวณ Inspection Pit เป็นประจำเดือนละ 1 ครั้ง ผลการตรวจวัดระหว่างเดือนกรกฎาคม-ธันวาคม 2564 พบว่า มีค่าอยู่ในเกณฑ์มาตรฐานตามประกาศการนิคมอุตสาหกรรมแห่งประเทศไทย ที่ 76/2560 เรื่อง กำหนดมาตรฐานทั่วไปในการระบายน้ำเสียลงสู่ระบบบำบัดน้ำเสียส่วนกลางในนิคมอุตสาหกรรม โดยหากผลการตรวจวัดมีค่าไม่เป็นไปตามเกณฑ์มาตรฐานโครงการจะส่งกำจัดยังหน่วยงานที่ได้รับอนุญาตจากกรมโรงงานอุตสาหกรรม</li> </ul>	<ul style="list-style-type: none"> <li>-</li> <li>-</li> </ul>	<ul style="list-style-type: none"> <li>- รูปที่ 4 Inspection Pit</li> <li>- รูปที่ 4 Inspection Pit</li> </ul>

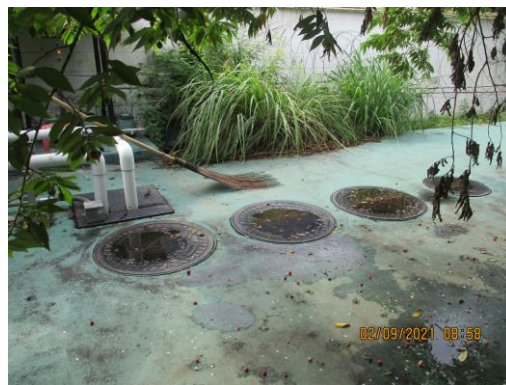
มาตรการป้องกันและแก้ไขผลกระทบสิ่งแวดล้อม	สถานที่ดำเนินการ	ผลการปฏิบัติตามมาตรการฯ	ปัญหา อุปสรรคที่ไม่สามารถปฏิบัติตามมาตรการและแนวทางแก้ไข	หลักฐานและเอกสารประกอบ
<b>3. คุณภาพน้ำ (ต่อ)</b> - กำหนดให้จัดการน้ำเสียที่เกิดขึ้นจากโครงการดังนี้ • น้ำเสียจากกิจกรรมการใช้น้ำของพนักงาน ประมาณ 13.44 ลูกบาศก์เมตร/วัน โดยแบ่งเป็นน้ำเสียจากโรงอาหารและห้องอาบน้ำ ประมาณ 5.04 ลูกบาศก์เมตร/วัน จะผ่านบ่อดักไขมัน ขนาด 6 ลูกบาศก์เมตร ก่อนระบายไปยัง Sump pit (WP1) ขนาด 9.35 ลูกบาศก์เมตร รวมกับน้ำเสียจากอาคารสำนักงาน ประมาณ 8.4 ลูกบาศก์เมตร/วัน	- ภายในพื้นที่โครงการ	- โครงการมีการจัดการน้ำเสียที่เกิดขึ้นภายในโครงการ โดยน้ำเสียจากกิจกรรมการใช้น้ำของพนักงาน น้ำเสียจากโรงอาหารและห้องอาบนำจะผ่านบ่อดักไขมัน ขนาด 6 ลูกบาศก์เมตร รวมกับน้ำเสียจากอาคารสำนักงานก่อนระบายไปยัง Sump pit (WP1)	-	- รูปที่ 5 Sump Pit - รูปที่ 6 บ่อดักไขมัน

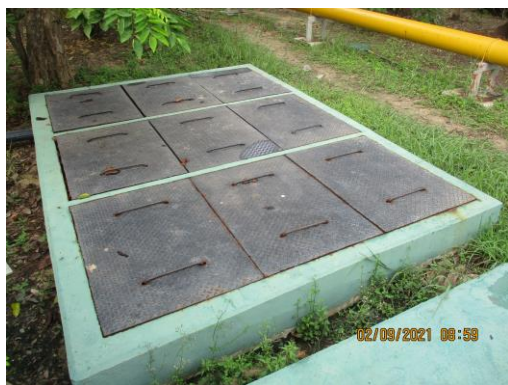
รูปที่ 6 บ่อดักไขมัน

- ดักคราบน้ำมันจากบ่อดักไขมันไปกำจัดอย่างสม่ำเสมอ	- บ่อดักคราบน้ำมัน	- โครงการดำเนินการทำความสะอาดบ่อดักไขมันและกำจัดคราบน้ำมันอย่างสม่ำเสมอ โดยบริษัทที่ได้รับอนุญาตจากหน่วยงานท้องถิ่น ความถี่ทุก ๆ 3 เดือน	-	-

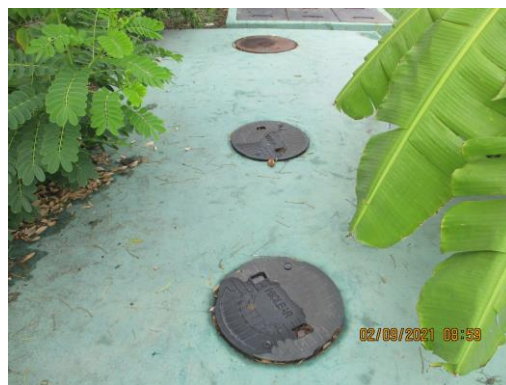
รูปที่ 7 Oil Separator

มาตรการป้องกันและแก้ไขผลกระทบสิ่งแวดล้อม	สถานที่ดำเนินการ	ผลการปฏิบัติตามมาตรการฯ	ปัญหา อุปสรรคที่ไม่สามารถปฏิบัติตามมาตรการและแนวทางแก้ไข	หลักฐานและเอกสารประกอบ
<b>3. คุณภาพน้ำ (ต่อ)</b> <ul style="list-style-type: none"> <li>น้ำเสียจากกระบวนการผลิต ประมาณ 1.3 ลูกบาศก์เมตร/วัน แบ่งเป็นน้ำระบายทิ้งจากหอหล่อเย็น (Cooling tower) ประมาณ 1.0 ลูกบาศก์เมตร/วัน และชุดบำบัดตะกอน 0.3 ลูกบาศก์เมตร/วัน จะทำการดักน้ำมันเบื้องต้นใน Oil separator ขนาด 5 ลูกบาศก์เมตร หลังจากนั้นจึงระบายเข้าสู่บ่อพักน้ำทิ้งสุดท้าย (Holding pit) ขนาด 15 ลูกบาศก์เมตร</li> </ul>	- ภายในพื้นที่โครงการ	- สำหรับน้ำเสียจากกระบวนการผลิต ได้แก่ น้ำระบายทิ้งจากหอหล่อเย็น (Cooling tower) และชุดบำบัดตะกอน จะทำการดักน้ำมันเบื้องต้นใน Oil separator ขนาด 5 ลูกบาศก์เมตร และระบายเข้าสู่บ่อพักน้ำทิ้งสุดท้าย (Holding pit) ขนาด 15 ลูกบาศก์เมตร	-	<ul style="list-style-type: none"> <li>รูปที่ 7 Oil Separator</li> <li>รูปที่ 8 Holding Pit</li> </ul>

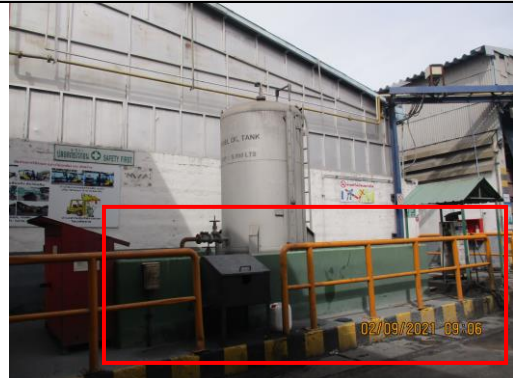
มาตรการป้องกันและแก้ไขผลกระทบสิ่งแวดล้อม	สถานที่ดำเนินการ	ผลการปฏิบัติตามมาตรการฯ	ปัญหา อุปสรรคที่ไม่สามารถปฏิบัติตามมาตรการและแนวทางแก้ไข	หลักฐานและเอกสารประกอบ
<b>3. คุณภาพน้ำ (ต่อ)</b> - น้ำเสียจากการปนเปื้อนน้ำมันจากบริเวณลานวางถังน้ำมันดีเซลจะถูกระบายลงสู่บ่อดักตะกอน 2 ซึ่งมีขนาดความจุ 30 ลูกบาศก์เมตร ก่อนปล่อยลงสู่รางระบายน้ำส่วนกลางของการนิคมอุตสาหกรรมอมตะซิตี้ ชลบุรี	- ภายในพื้นที่โครงการ	- น้ำเสียจากการปนเปื้อนน้ำมันจากบริเวณลานวางถังน้ำมันดีเซลจะถูกระบายลงสู่บ่อดักตะกอน 2 (ความจุ 30 ลูกบาศก์เมตร) ก่อนปล่อยลงสู่รางระบายน้ำส่วนกลางของการนิคมอุตสาหกรรมอมตะซิตี้ ชลบุรี	-	- รูปที่ 9 ลานวางถังน้ำมันดีเซล - รูปที่ 10 บ่อดักตะกอน 2

- รวบรวมน้ำฝนที่อาจมีการปนเปื้อนน้ำมันจากบริเวณ ถังเก็บน้ำมันเข้าสู่บ่อตกตะกอน 2 ก่อนระบายออกสู่ ระบบรวบรวมน้ำเสียของนิคมอุตสาหกรรมอมตะซิตี้ ชลบุรี ต่อไป	- ระบบรวบรวมน้ำ ปนเปื้อนน้ำมัน	- น้ำฝนที่มีการปนเปื้อนน้ำมันบริเวณถังเก็บน้ำมัน จะถูก รวบรวมเข้าสู่บ่อตกตะกอน 2 ก่อนระบายออกสู่ระบบ รวบรวมน้ำเสียของนิคมอุตสาหกรรมอมตะซิตี้ ชลบุรี	-	- รูปที่ 9 ลานวาง ถังน้ำมันดีเซล - รูปที่ 10 บ่อ ตกตะกอน 2

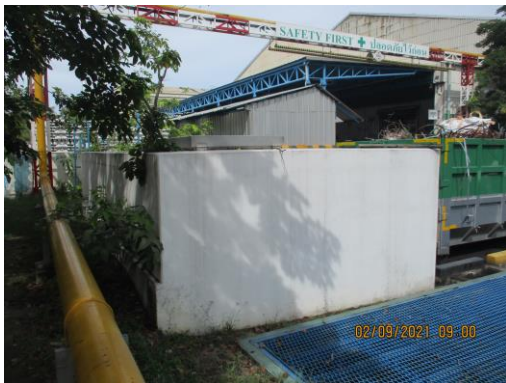
- รวมน้ำฝนที่อาจมีการปนเปื้อนน้ำมันที่ตกในพื้นที่ส่วนที่ 2 โดยครอบคลุมพื้นที่ลานเก็บวัตถุดิบ A (Material yard A) มีขนาดพื้นที่ปนเปื้อนประมาณ 450 ตารางเมตร จะถูกระบายลงสู่บ่อดักตะกอน 2 ซึ่งมีขนาดความจุ 30 ลูกบาศก์เมตร ก่อนปล่อยลงสู่รางระบายน้ำส่วนกลางของนิคมอุตสาหกรรมอมตะซิตี้ ชลบุรี	- ระบบระบายน้ำฝน ของโครงการ	- น้ำฝนที่มีการปนเปื้อนน้ำมันที่ตกในพื้นที่ส่วนที่ 2 ครอบคลุมพื้นที่ลานเก็บวัตถุดิบ A (Material yard A) มีขนาดพื้นที่ปนเปื้อนประมาณ 450 ตารางเมตร จะถูกรวบรวมและระบายลงสู่บ่อดักตะกอน 2 ซึ่งมีขนาดความจุ 30 ลูกบาศก์เมตร ก่อนปล่อยลงสู่รางระบายน้ำส่วนกลางของนิคมอุตสาหกรรมอมตะซิตี้ ชลบุรี	-	- รูปที่ 10 บ่อดักตะกอน 2

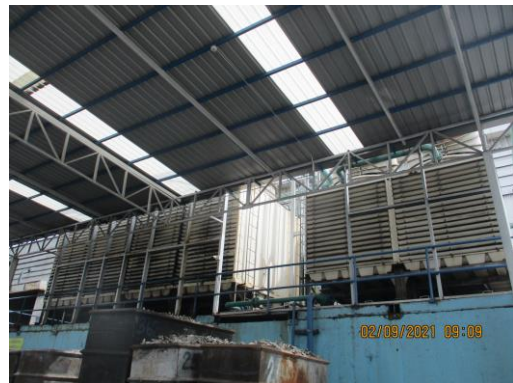
- ตรวจสอบประสิทธิภาพของหอระบายความร้อน (Cooling Tower) ให้มีประสิทธิภาพดีอยู่เสมอ	- หอระบายความร้อน	- โครงการมีการตรวจสอบและซ่อมบำรุงอุปกรณ์และเครื่องจักรตามแผนงานการซ่อมบำรุงอุปกรณ์เครื่องจักรประจำปี 2564 รวมทั้งมีการตรวจสอบประสิทธิภาพของหอระบายความร้อน ให้มีประสิทธิภาพดีอยู่เสมอ โดยในระหว่างเดือนกรกฎาคม-ธันวาคม 2564 พบว่า หอระบายความร้อนอยู่ในสภาพปกติและมีประสิทธิภาพการทำงานดี	-	- รูปที่ 11 หอระบายความร้อน (Cooling Tower) - ภาพผนวก 3ข

- จัดเจ้าหน้าที่รับผิดชอบดูแลการทำงาน และตรวจสอบซ่อมบำรุงระบบน้ำหล่อเย็นโดยตรง เพื่อให้สามารถทำงานได้มีประสิทธิภาพตลอดเวลา	- ระบบน้ำหล่อเย็น	- โครงการมีเจ้าหน้าที่คอยดูแลรักษาและซ่อมแซมตรวจสอบระบบหล่อเย็นเป็นประจำ ตลอดจนมีการจัดเจ้าหน้าที่ทำความสะอาดระบบน้ำหล่อเย็น เพื่อให้ทำงานอย่างมีประสิทธิภาพ	-	- รูปที่ 11 หอระบายความร้อน (Cooling Tower)

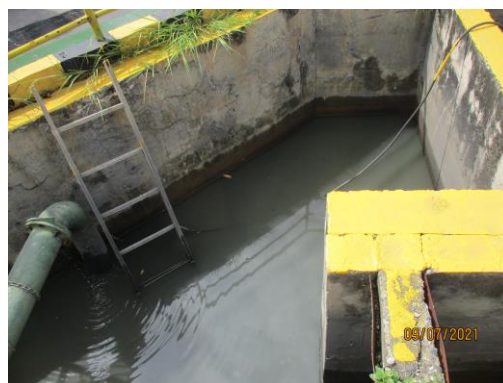
รูปที่ 14 บ่อตกตะกอน 1

- รวมน้ำฝนที่อาจมีการปนเปื้อนน้ำมันที่ตกในพื้นที่ส่วนที่ 1 โดยครอบคลุมพื้นที่ลานเก็บวัตถุดิบ B (Material yard B) พื้นที่ Stock yard 8 (ลาน G) พื้นที่ Stock yard 5 และพื้นที่ Stock yard 7 มีขนาดพื้นที่ปนเปื้อนประมาณ 2,001 ตารางเมตร ปริมาณน้ำฝนปนเปื้อนของพื้นที่ส่วนที่ 1 ประมาณ 24.12 ลูกบาศก์เมตร/15 นาทีแรก จะถูกระบายลงสู่บ่อดักตะกอน 1 ซึ่งมีขนาดความจุ 40 ลูกบาศก์เมตร ก่อนปล่อยลงสู่รางระบายน้ำส่วนกลางของนิคมอุตสาหกรรมอมตะซิตี้ ชลบุรี	- ระบบระบายน้ำฝน ของโครงการ	- น้ำฝนที่มีการปนเปื้อนน้ำมันที่ตกในพื้นที่ส่วนที่ 1 โดยครอบคลุมพื้นที่ลานเก็บวัตถุดิบ B (Material yard B) พื้นที่ Stock yard 8 (ลาน G) พื้นที่ Stock yard 5 และพื้นที่ Stock yard 7 มีขนาดพื้นที่ปนเปื้อนประมาณ 2,001 ตารางเมตร จะถูกรวบรวมและระบายลงสู่บ่อดักตะกอน 1 ความจุ 40 ลูกบาศก์เมตร ก่อนปล่อยลงสู่รางระบายน้ำส่วนกลางของนิคมอุตสาหกรรมอมตะซิตี้ ชลบุรี	-	- รูปที่ 14 บ่อดักตะกอน 1

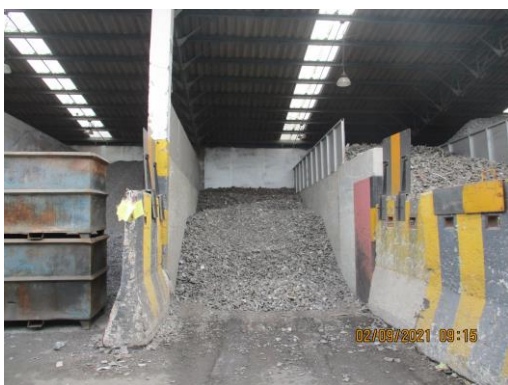
รูปที่ 15 อาคารจัดเก็บขี้กิ้ง

มาตรการป้องกันและแก้ไขผลกระทบสิ่งแวดล้อม	สถานที่ดำเนินการ	ผลการปฏิบัติตามมาตรการฯ	ปัญหา อุปสรรค ที่ไม่สามารถ ปฏิบัติตาม มาตรการและ แนวทางแก้ไข	หลักฐานและ เอกสารประกอบ
<b>4. การระบายน้ำและการป้องกันน้ำท่วม (ต่อ)</b> - จัดให้มีอาคารที่มีหลังคาคลุม เพื่อใช้เก็บขี้กิ้ง อะลูมิเนียม	- อาคารเก็บขี้กิ้ง	- โครงการจัดเก็บขี้กิ้งอะลูมิเนียมภายในอาคารที่มีหลังคา คลุม เพื่อป้องกันการฟุ้งกระจายของฝุ่น และป้องกันการ ปนเปื้อนหรือชะล้างขี้กิ้งลงสู่รางระบายน้ำหรือพื้นที่อื่นใน กรณีฝนตก	-	- รูปที่ 15 อาคาร จัดเก็บขี้กิ้ง
