## มาตรการป้องกันและแก้ไข ผลกระทบสิ่งแวดล้อมและ มาตรการติดตามตรวจสอบ คุณภาพสิ่งแวดล้อม

# บทที่ 2

## มาตรการป้องกันและแก้ไขผลกระทบสิ่งแวดล้อม และมาตรการติดตามตรวจสอบคุณภาพสิ่งแวดล้อม

### 2.1 มาตรการป้องกันและแก้ไขผลกระทบสิ่งแวดล้อม

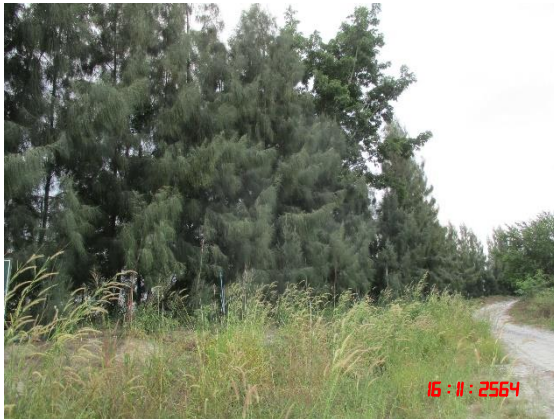
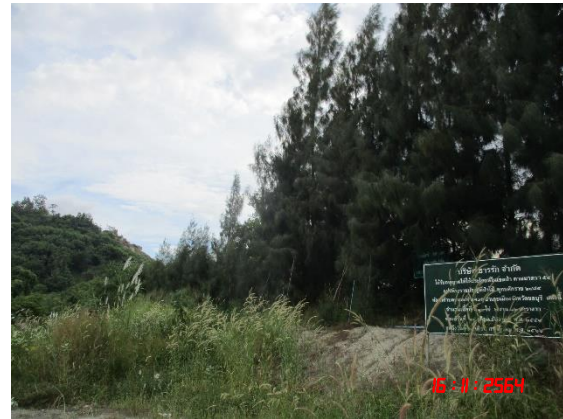
เงื่อนไขตามมาตรการ	ผลการปฏิบัติตามมาตรการ	ปัญหา อุปสรรค ที่ไม่สามารถปฏิบัติตามมาตรการ และแนวทางแก้ไข
1. ให้เว้นพื้นที่ไม่ทำเหมืองห่างจากแนวเขตประทานบัตร เป็นระยะอย่างน้อย 10 เมตร ตั้งแต่หมุดหลักเขตที่ 10-11 ยกเว้นแนวเขตด้านที่ติดต่อกับพื้นที่ประทานบัตรข้างเคียง	<ul style="list-style-type: none"> <li>ผู้ถือประทานบัตรได้ร่วมกับวิศวกรผู้ควบคุมการทำเหมืองในการกำหนดเว้นพื้นที่ไม่ทำเหมืองห่างจากแนวเขตประทานบัตรประมาณ 10 เมตร บริเวณหมุดหลักเขตที่ 10-11 ยกเว้นแนวเขตติดต่อกับพื้นที่ประทานบัตรข้างเคียง ดังรูปที่ 2-1</li> </ul>	-

รูปที่ 2-1 แนวเขตพื้นที่เว้นการทำเหมือง

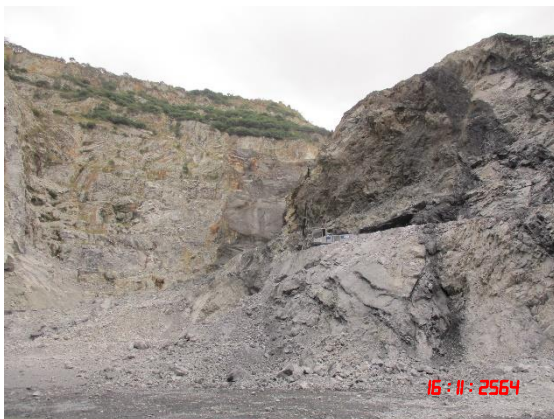
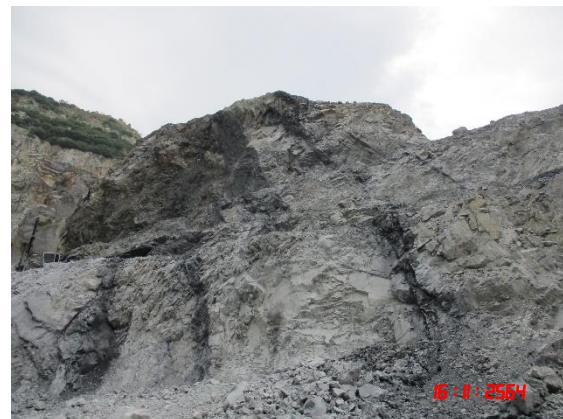
2. กำหนดการเปิดหน้าเหมืองให้มีทิศทางและลำดับขั้นตอนตลอดจนขอบเขตพื้นที่ทำเหมืองตามแผนผังโครงการทำเหมืองโดยเคร่งครัด เปิดหน้าเหมืองในลักษณะขั้นบันได มีความสูงของขั้นบันไดไม่เกิน 10 เมตร ความกว้างของขั้นบันไดไม่น้อยกว่า 10 เมตร และควบคุมความลาดเอียงของหน้าเหมืองโดยรวมไม่เกิน 45 องศา โดยเริ่มจากบริเวณที่ระดับความสูงประมาณ 90 เมตร จากระดับน้ำทะเลปานกลาง (รทก.) ลงไปถึงระดับความสูงประมาณ 110 เมตร (รทก.)	<ul style="list-style-type: none"> <li>วิศวกรผู้ควบคุมการทำเหมืองได้ดำเนินการเปิดหน้าเหมืองตามแผนผังโครงการทำเหมืองอย่างเคร่งครัด โดยเปิดหน้าเหมืองในลักษณะขั้นบันได พร้อมทั้งควบคุมความลาดเอียงของหน้าเหมืองรวมไม่เกิน 45 องศา เพื่อป้องกันการพังทลายของหน้าดินดังรูปที่ 2-2</li> </ul>	-

รูปที่ 2-2 ลักษณะหน้าเหมืองของโครงการ

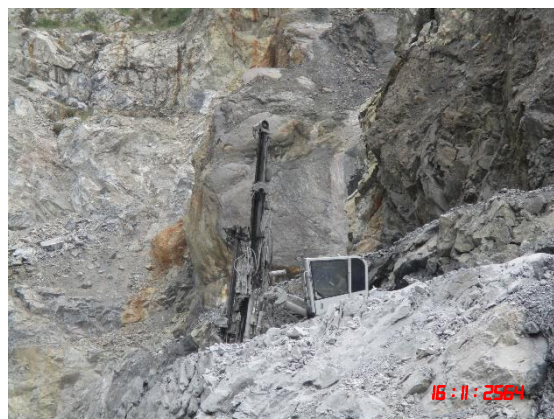
3. ใช้เครื่องเจาะรูละเบิดแบบดินตะขบที่มีเครื่องดูดฝุ่นติดตั้งที่บริเวณหัวเจาะ เพื่อป้องกันการฟุ้งกระจายของฝุ่นละอองที่เกิดจากการเจาะรูละเบิด	<ul style="list-style-type: none"> <li>วิศวกรผู้ควบคุมเหมืองได้ควบคุมให้มีการใช้เครื่องเจาะรูละเบิดแบบดินตะขบที่มีเครื่องดูดฝุ่นติดตั้งที่บริเวณหัวเจาะในการเปิดหน้าเหมือง เพื่อป้องกันการฟุ้งกระจายของฝุ่นละอองในขณะเจาะรูละเบิดดังรูปที่ 2-3</li> </ul>	-

รูปที่ 2-3 รถเจาะระเบิดที่มีเครื่องดูดฝุ่นติดตั้งที่บริเวณหัวเจาะ

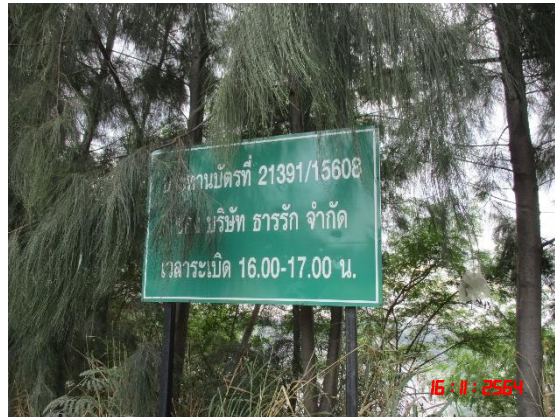
เงื่อนไขตามมาตรการ	ผลการปฏิบัติตามมาตรการ	ปัญหา อุปสรรค ที่ไม่สามารถปฏิบัติตามมาตรการ และแนวทางแก้ไข
ระเบิดหินและเขตการใช้วัตถุระเบิดที่ปากทางเข้าเหมือง	พร้อมติดตั้งป้ายเตือนเวลาทำการระเบิดหินและเขตการใช้วัตถุระเบิดดังรูปที่ 2-4 - มีสัญญาณเตือนก่อนระเบิดให้ได้ยินและเห็นชัดเจนในระยะ 500 เมตร

รูปที่ 2-4 ป้ายเตือนเวลาทำการระเบิดหิน

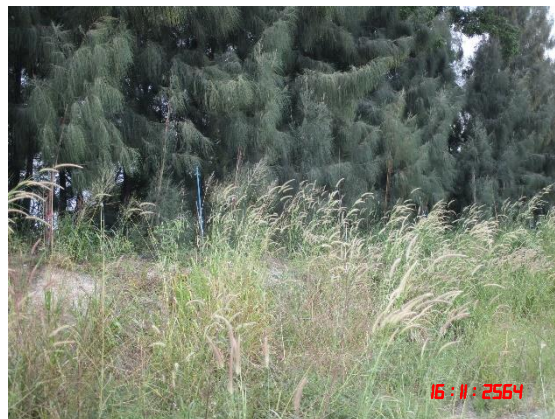
6. ให้สร้างคันทำนบดินขนาดฐานกว้าง 5 เมตร ความสูง 1 เมตร สันบนกว้าง 2.5 เมตร ตามแนวเขตประทานบัตร ตั้งแต่หมู่หลักเขตที่ 10-11 พร้อมทั้งปลูกพืชคลุมดินและต้นไม้ท้องถิ่นหรือไม้โตเร็วบนสันคันทำนบดิน เพื่อเป็นแนวป้องกันลมและลดผลกระทบด้านทัศนียภาพพื้นที่โครงการ	<ul style="list-style-type: none"> <li>ผู้ถือประทานบัตรได้สร้างคันทำนบดิน ตามแนวเขตประทานบัตรบริเวณหมู่หลักเขตที่ 10-11 พร้อมทั้งปลูกต้นไม้โตเร็วบนสันคันทำนบดิน เพื่อลดผลกระทบด้านทัศนียภาพ และเป็นแนวป้องกันลม ดังรูปที่ 2-5</li> </ul>	-

รูปที่ 2-5 แนวคันทำนบดิน

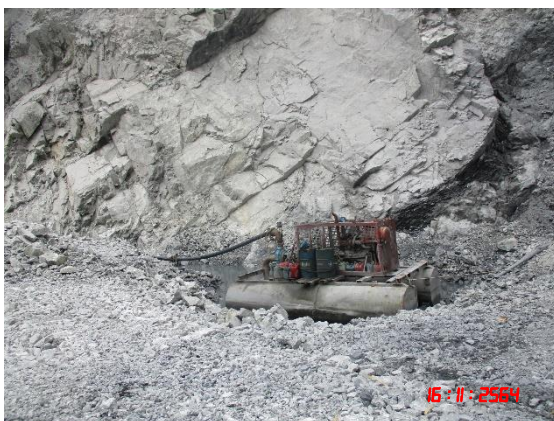
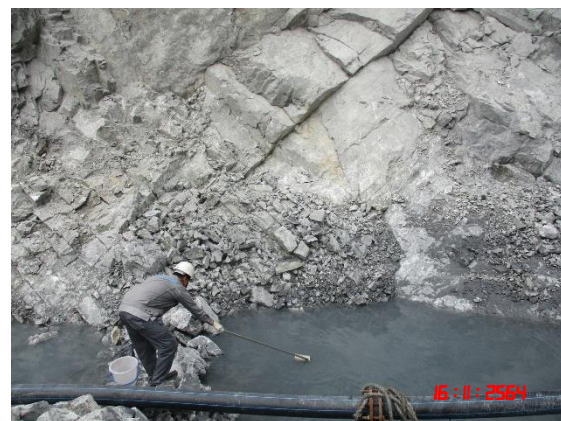
7. ให้ขุดบ่อดักตะกอนหรือบ่อรับน้ำ (Sump) บริเวณที่ต่ำสุดของบ่อเหมืองให้เป็นพื้นที่รับน้ำขุ่นขึ้นจากพื้นที่ทำเหมือง พร้อมทั้งหมั่นดูแลขุดลอกตะกอน เพื่อใช้รองรับปริมาณน้ำฝนชะล้างผ่านบริเวณพื้นที่ทำเหมืองได้อย่างมีประสิทธิภาพ	<ul style="list-style-type: none"> <li>ผู้ถือประทานบัตรได้ปรับปรุงพื้นที่ต่ำสุดของการทำเหมืองเป็นบ่อรับน้ำ (Sump) ดังรูปที่ 2-6 เพื่อใช้เป็นพื้นที่รับน้ำจากหน้าเหมืองแต่ละจุด ก่อนที่จะสูบลงบ่อดักตะกอนทางด้านทิศตะวันตกเฉียงเหนือ</li> </ul>	-

รูปที่ 2-6 บ่อรับน้ำ (Sump) ของโครงการ

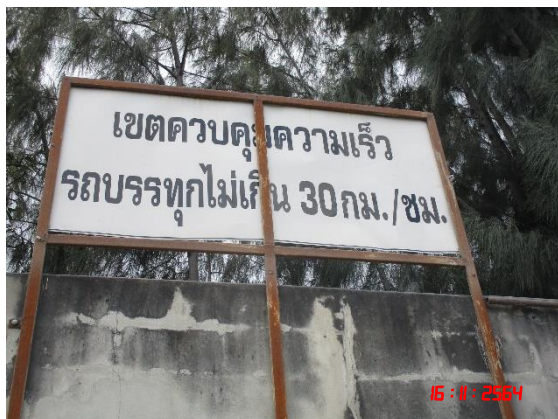
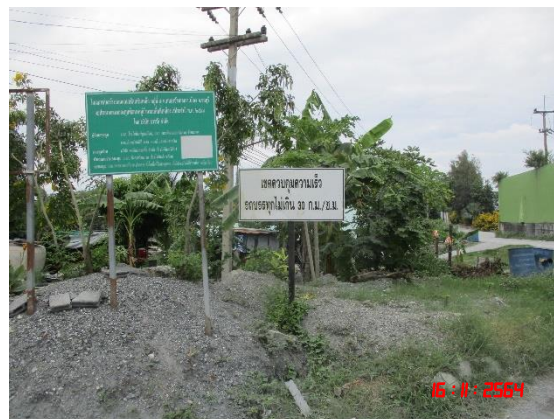
รูปที่ 2-7 ป้ายจำกัดความเร็วริมเส้นทางขนส่งแร่

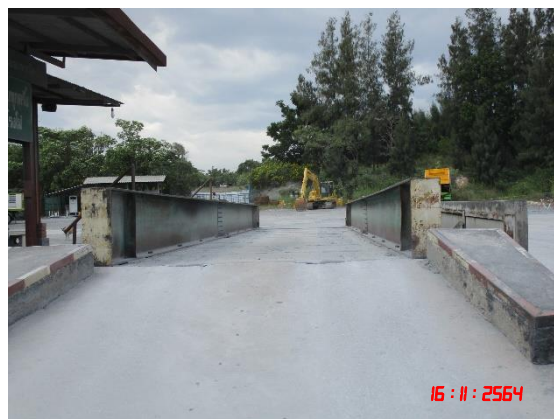
รูปที่ 2-8 จุดชั่งน้ำหนักรถบรรทุก

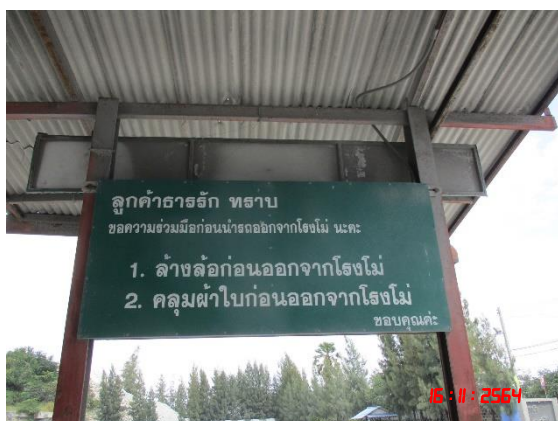
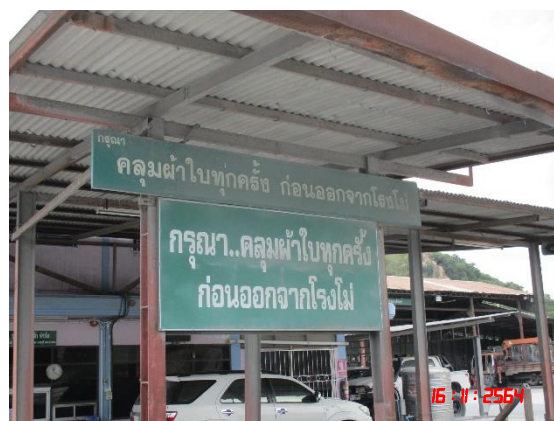
รูปที่ 2-9 ป้ายเตือนให้ปิดคลุมผ้าใบรถบรรทุก

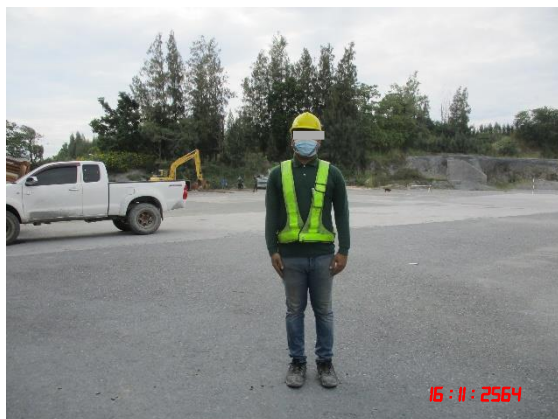
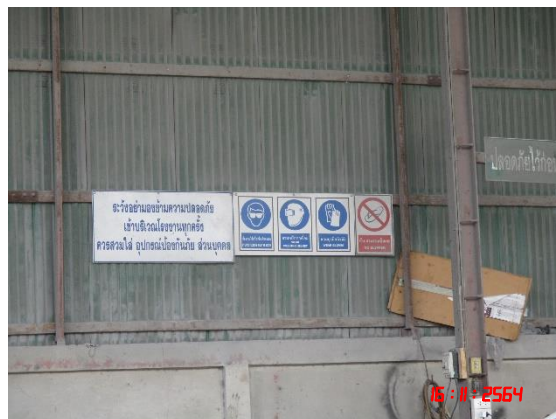
10. จัดหาและกำชับให้พนักงานสวมใส่อุปกรณ์ป้องกันอันตรายส่วน บุคคล เช่น หมวกนิรภัย รองเท้านิรภัย ถุงมือนิรภัย หน้ากากกันฝุ่น เครื่องป้องกันตา ป้องกันหู ฯลฯ ตามความเหมาะสมของลักษณะ งานอย่างสม่ำเสมอและจัดให้มีการตรวจสอบสุขภาพของคนงาน อย่าง น้อยปีละ 1 ครั้ง โดยการตรวจสอบร่างกายโดยทั่วไป ได้แก่ ความสามารถของการได้ยิน สมรรถภาพของปอด และการเอ็กซเรย์ ปอด พร้อมทั้งรายงานสรุปผลให้การหมอดูตสาหกรรมการพื้นฐานและการ เหมืองแร่ และสำนักงานนโยบายและแผนทรัพยากรธรรมชาติและ สิ่งแวดล้อมทราบ	<ul style="list-style-type: none"> <li>● ปัจจุบันทางโครงการไม่มีพนักงานที่ปฏิบัติงานในบริเวณโรงโม่หิน ของโครงการ เนื่องจากทางโครงการไม่มีกิจกรรมการโม่หิน และ ได้ทำการรื้อถอนโรงโม่หินออกไปแล้ว สำหรับพนักงานที่ปฏิบัติงาน บริเวณหน้าเหมือง เป็นพนักงานของบริษัทผู้รับเหมาที่เข้ามา ดำเนินงาน แต่อย่างไรก็ตามทางโครงการกำหนดให้ผู้รับเหมาที่ มาติดต่อภายในพื้นที่โครงการสวมใส่อุปกรณ์ป้องกันอันตรายส่วน บุคคลดังรูปที่ 2-10 ในส่วนของการตรวจสอบสุขภาพพนักงานประจำปี ทางโครงการได้ดำเนินการตรวจสอบสุขภาพพนักงานที่ประจำสำนักงาน ดังเอกสารแนบ 5</li> </ul>	-

รูปที่ 2-10 การสวมใส่อุปกรณ์ป้องกันอันตรายส่วนบุคคลและป้ายเตือนด้านความปลอดภัย

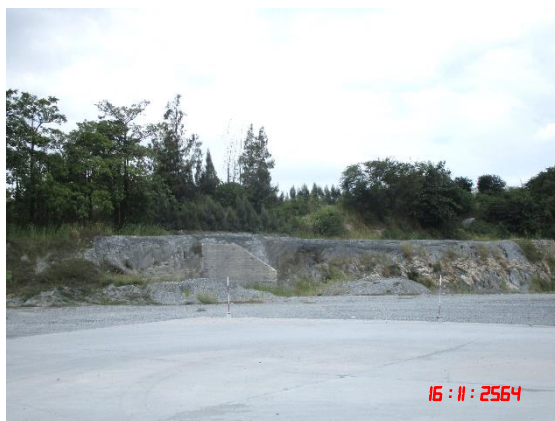
รูปที่ 2-11 ลานกองแร่ในพื้นที่สำนักงานโครงการ

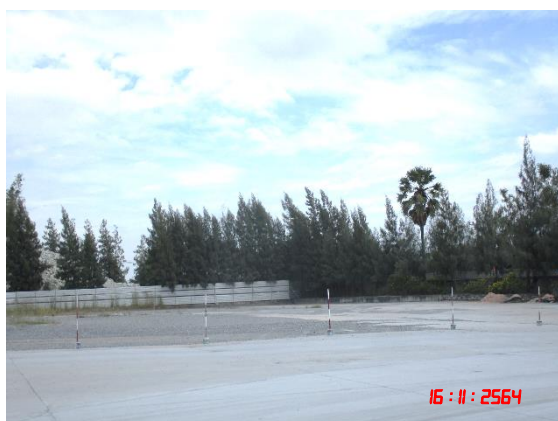
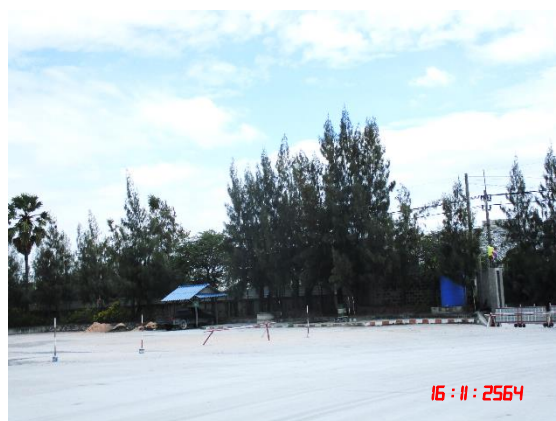
เงื่อนไขตามมาตรการ	ผลการปฏิบัติตามมาตรการ	ปัญหา อุปสรรค ที่ไม่สามารถปฏิบัติตามมาตรการ และแนวทางแก้ไข
11. ให้ปรับปรุงโรงโม่หินเป็นระบบปิด และจัดให้มีระบบป้องกันผลกระทบสิ่งแวดล้อมให้ครบถ้วน ตามประกาศกรมอุตสาหกรรมพื้นฐานและการเหมืองแร่ เรื่อง ให้โรงโม่บดหรือย่อยหินมีระบบป้องกันผลกระทบสิ่งแวดล้อม ลงวันที่ 12 มกราคม 2548 พร้อมทั้งดูแลบำรุงรักษาและใช้ระบบในขณะทำการผลิตแร่อย่างสม่ำเสมอ โดยเฉพาะระบบป้องกันและลดการฟุ้งกระจายของฝุ่นละออง	<ul style="list-style-type: none"> <li>ปัจจุบันทางโครงการไม่ได้มีการดำเนินกิจกรรมโม่ บด หรือย่อยหิน และได้มีการรื้อถอนโรงโม่ออกไปแล้ว โดยแร่ที่ได้จากกิจกรรมการทำเหมืองของโครงการ ได้ส่งไปจำหน่ายให้กับโรงโม่หินต่างๆ ที่อยู่ใกล้เคียง แต่เนื่องจากบริเวณสำนักงานบริษัท ธารรัก จำกัด ยังคงมีกิจกรรมการตักแร่ที่เหลืออยู่ ดังรูปที่ 2-11 ทางโครงการจึงมีการรักษาแนวต้นไม้ที่ปลูกไว้เดิมให้มีการเจริญเติบโตที่ดีอยู่เสมอ ดังรูปที่ 2-12 เพื่อป้องกันการฟุ้งกระจายของฝุ่นละอองจากกิจกรรมการตักแร่ออกสู่ภายนอก</li> </ul>	-

รูปที่ 2-12 แนวต้นไม้โดยรอบพื้นที่สำนักงานโครงการ

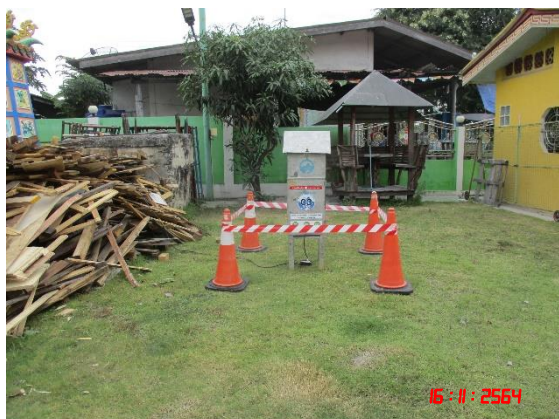
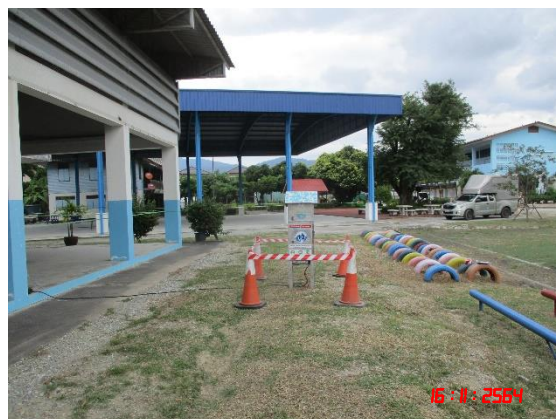
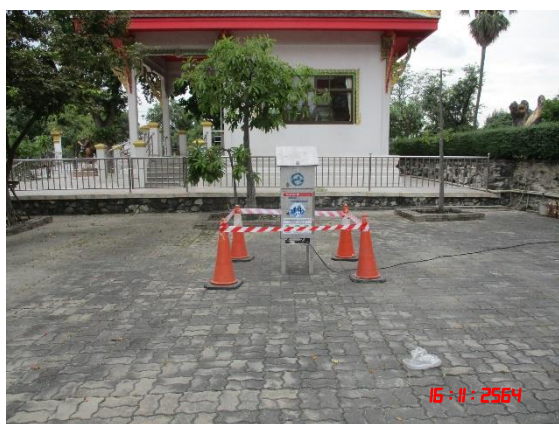
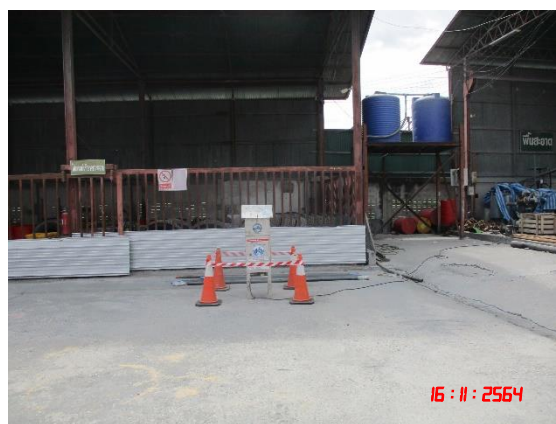
- ตรวจวัดปริมาณฝุ่นละอองรวมในอากาศ (TSP) จำนวน 4 สถานี ได้แก่ ชุมชนบ้านวังตะโก บ้านไร่ไหล่า บริเวณวัดเขาเชิงเทียน และสำนักงานบริษัท ธารรัก จำกัด	- ดำเนินการตรวจวัดปริมาณฝุ่นละอองแขวนลอยรวม (TSP) จำนวน 4 สถานี ได้แก่ บริเวณชุมชนบ้านวังตะโก บ้านไร่ไหล่า วัดเขาเชิงเทียน และสำนักงานบริษัท ธารรัก จำกัด ระหว่างวันที่ 16-17 พฤศจิกายน 2564 ดังรูปที่ 2-13 พบว่า ผลการตรวจวัด ปริมาณฝุ่นละอองแขวนลอยรวม (TSP) มีค่าอยู่ในเกณฑ์ มาตรฐาน	-

รูปที่ 2-13 การตรวจวัดคุณภาพอากาศ ระหว่างวันที่ 16-17 พฤศจิกายน 2564

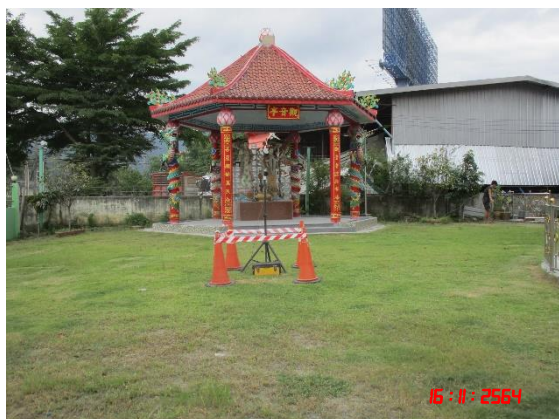
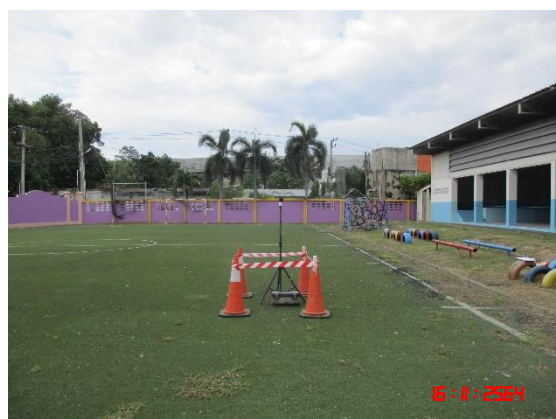
- ตรวจวัดระดับเสียงทั่วไปในรอบ 24 ชั่วโมง จำนวน 2 สถานี ได้แก่ ชุมชนบ้านวังตะโก และบ้านไร่ไหล่า	- ดำเนินการตรวจวัดระดับเสียงเฉลี่ย 24 ชั่วโมง (Leq 24 hrs.) และระดับเสียงสูงสุด (L <sub>max</sub> ) จำนวน 2 สถานี ได้แก่ บริเวณชุมชน บ้านวังตะโก และบ้านไร่ไหล่า โดยทำการตรวจวัดระหว่างวันที่ 16-17 พฤศจิกายน 2564 ดังรูปที่ 2-14 พบว่า ผลการตรวจวัด ระดับเสียงเฉลี่ย 24 ชั่วโมง (Leq 24 hrs.) และระดับเสียงสูงสุด (L <sub>max</sub> ) มีค่าอยู่ในเกณฑ์ค่ามาตรฐาน	-

รูปที่ 2-14 การตรวจวัดระดับเสียง ระหว่างวันที่ 16-17 พฤศจิกายน 2564

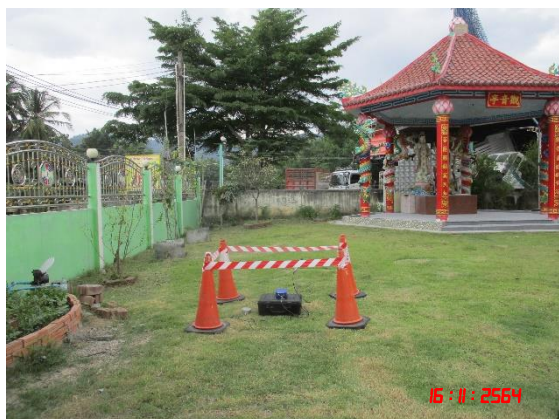
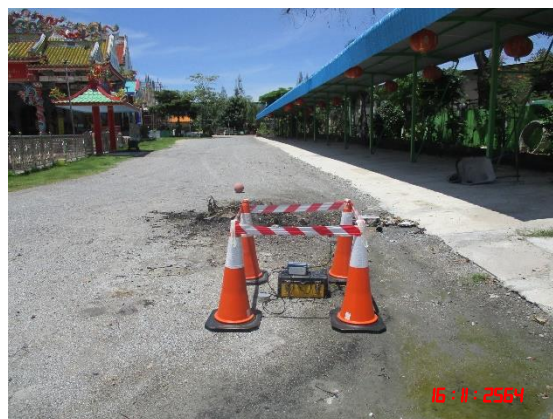
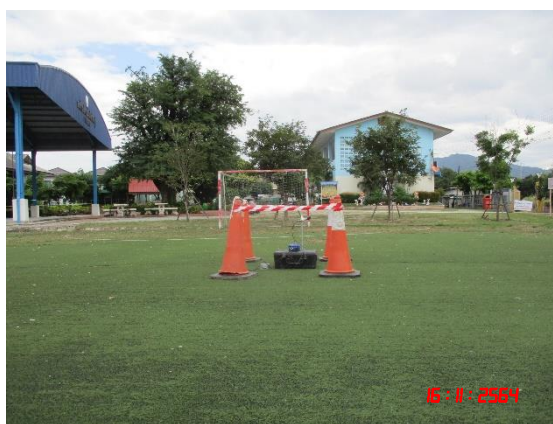
- ตรวจวัดแรงสั่นสะเทือนจากการใช้วัตถุระเบิด จำนวน 3 สถานี ได้แก่ ชุมชนบ้านวังตะโก บ้านไร่ไหล่า และศาลเจ้าไท่เสียงเล่า กุง	- ดำเนินการตรวจวัดค่าความสั่นสะเทือนขณะระเบิดหน้าเหมือง จำนวน 3 สถานี ได้แก่ บริเวณชุมชนบ้านวังตะโก บ้านไร่ไหล่า และศาลเจ้าไท่เสียงเล่ากุง เมื่อวันที่ 16 พฤศจิกายน 2564 ดัง รูปที่ 2-15 พบว่า ผลการตรวจวัดมีค่าต่ำกว่าขีดความสามารถ	-

เงื่อนไขตามมาตรการ	ผลการปฏิบัติตามมาตรการ	ปัญหา อุปสรรค ที่ไม่สามารถปฏิบัติ ตามมาตรการ และแนวทางแก้ไข
	ของเครื่องตรวจวัดแรงสั่นสะเทือนจะตรวจวัดได้ คือ มีค่า ความเร็วอนุภาคสูงสุดน้อยกว่า 0.130 มิลลิเมตรต่อวินาที ค่าความถี่น้อยกว่า 2 เฮิรตซ์ ค่าการขจัดน้อยกว่า 0 มิลลิเมตร	
<ul style="list-style-type: none"> <li>- ตรวจวัดคุณภาพน้ำ จำนวน 3 สถานี ได้แก่ ห้วยบ่อตะเคียน ชุมเหืองเก่า และบ่อ sump ของโครงการ โดยให้วิเคราะห์หา ค่าความเป็นกรด-ด่าง ความขุ่นข้น ความกระด้างรวม สารละลาย แขวนลอย ของแข็งละลาย เหล็กกรรม และปริมาณซัลเฟต</li> </ul>	<ul style="list-style-type: none"> <li>● ดำเนินการเก็บตัวอย่างน้ำผิวดิน จำนวน 3 สถานี ได้แก่ บริเวณห้วย บ่อตะเคียน ชุมเหืองเก่า และบ่อ sump ของโครงการ โดยทำการ เก็บตัวอย่างเมื่อวันที่ 17 พฤศจิกายน 2564 เมื่อนำมาวิเคราะห์ ดัง รูปที่ 2-16 พบว่า ผลการวิเคราะห์มีค่าอยู่ในเกณฑ์มาตรฐาน</li> </ul>	-
<p>15. ให้ทำการฟื้นฟูสภาพพื้นที่ที่ใช้ทำเหมืองควบคู่ไปกับการทำเหมือง ดังนี้</p> <ul style="list-style-type: none"> <li>- ใหัรักษาสภาพพืชพันธุ์ไม้ที่มีอยู่เดิมพร้อมปลูกเสริมไม้ยืนต้น ท้องถิ่นหรือไม้โตเร็วทดแทน เช่น ยูคาลิปตัส สนทะเลหรือ สนประดิพัทธ์ เป็นต้น โดยรอบโรงโม่หิน พื้นที่ที่เว้นไม่ทำเหมือง บนสันคันทำบดิน และริมเส้นทางขนส่งแร่ พร้อมทั้งดูแลรักษา ต้นไม้เหล่านั้นให้มีความเจริญเติบโตที่ดี เพื่อลดผลกระทบด้าน ทัศนียภาพกิจกรรมการทำเหมือง และเพิ่มพื้นที่สีเขียวในพื้นที่ โครงการ</li> </ul>	<ul style="list-style-type: none"> <li>● ผู้ถือประทานบัตรได้ดำเนินการปลูกต้นไม้ในบริเวณริมขอบบ่อเหมือง พร้อมทั้งรักษาสภาพป่าไม้เดิมไว้ เพื่อลดผลกระทบด้านทัศนียภาพ จากกิจกรรมการทำเหมือง และเพิ่มพื้นที่สีเขียวในพื้นที่โครงการ ดังเอกสารแนบ 7</li> </ul>	-

รูปที่ 2-15 การตรวจวัดค่าความสั่นสะเทือนขณะระเบิดหน้าเหมือง ในวันที่ 16 พฤศจิกายน 2564

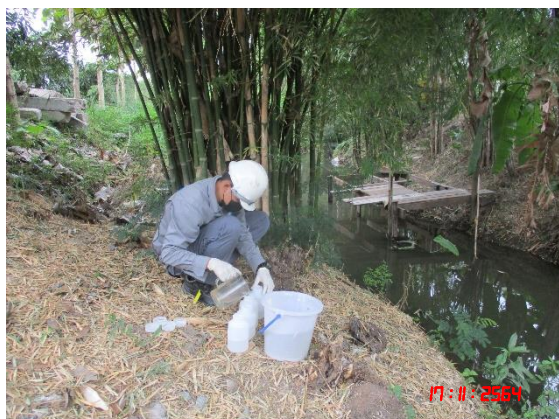
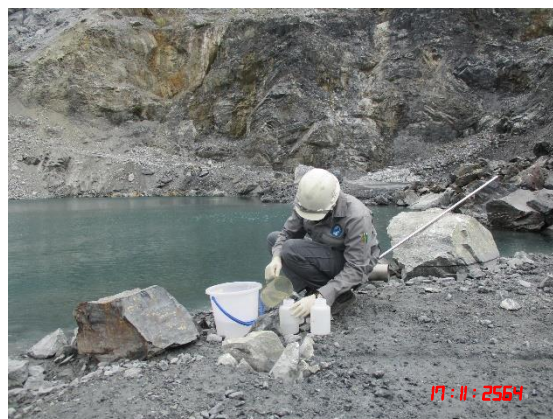
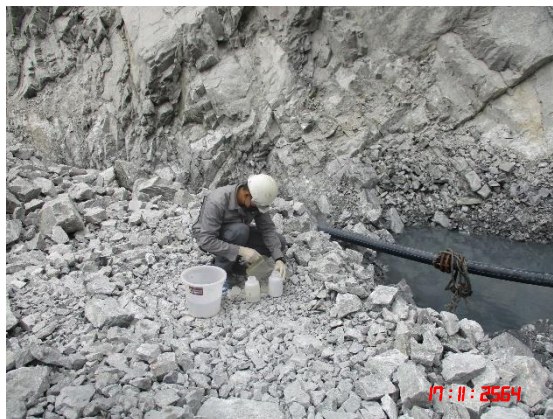
รูปที่ 2-16 การเก็บตัวอย่างน้ำผิวดิน ในวันที่ 17 พฤศจิกายน 2564
