มาตรการป้องกันและแก้ไข ผลกระทบสิ่งแวดล้อมและ มาตรการติดตามตรวจสอบ คุณภาพสิ่งแวดล้อม

มาตรการป้องกันและแก้ไขผลกระทบสิ่งแวดล้อม และมาตรการติดตามตรวจสอบคุณภาพสิ่งแวดล้อม

2.1 มาตรการป้องกันและแก้ไขผลกระทบสิ่งแวดล้อม

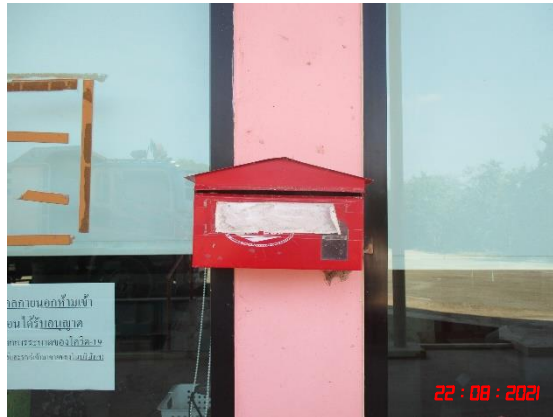
รูปที่ 2-1 กล่องรับเรื่องราวร้องทุกข์

เงื่อนไขตามมาตรการ	ผลการปฏิบัติตามมาตรการ	ปัญหา อุปสรรค ที่ไม่สามารถปฏิบัติตามมาตรการ และแนวทางแก้ไข
ระยะดำเนินการทำเหมืองและสิ้นสุดการทำเหมือง		
1. ให้มีจุดรับเรื่องราวร้องทุกข์ความเดือดร้อนของประชาชนที่เกิดจากกิจกรรมการทำเหมืองแร่ และกิจกรรมที่เกี่ยวข้อง และในกรณีที่มีผู้ร้องเรียน ผู้ถือประทานบัตรจะต้องดำเนินการแก้ไข และให้ความช่วยเหลือด้วยความเป็นธรรม	<ul style="list-style-type: none"> ผู้ถือประทานบัตรได้มีการติดตั้งกล่องรับเรื่องราวร้องทุกข์ของประชาชนที่เกิดจากกิจกรรมการทำเหมืองของโครงการ โดยติดตั้งไว้บริเวณด้านหน้าสำนักงานโรงโม่หินของโครงการ ดังรูปที่ 2-1 และในกรณีที่มีผู้ร้องเรียน ผู้ถือประทานบัตรจะดำเนินการแก้ไข และชดเชยค่าเสียหายตามความเหมาะสม 	-

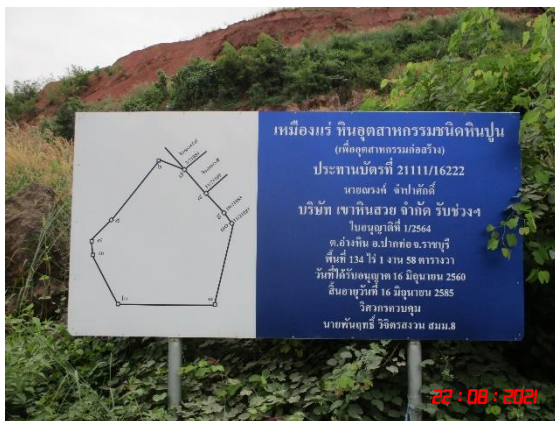
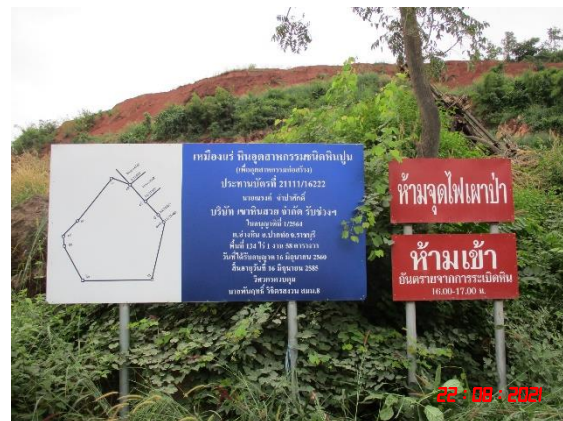
รูปที่ 2-2 ป้ายแสดงข้อมูลและขอบเขตประทานบัตร

3. ทำป้ายแสดงข้อมูลเกี่ยวกับโครงการ ได้แก่ หมายเลขประทานบัตร เนื้อที่ ระยะเวลาการทำเหมือง และผู้รับผิดชอบ ไว้บริเวณด้านหน้าพื้นที่โครงการหรือบริเวณที่สามารถพบเห็นได้ทั่วไป ให้แล้วเสร็จก่อนเปิดการทำเหมือง	<ul style="list-style-type: none"> ผู้จัดการเหมืองได้จัดทำและติดตั้งป้ายแสดงข้อมูลเกี่ยวกับโครงการ ได้แก่ หมายเลขประทานบัตร เนื้อที่ ระยะเวลาการทำเหมือง และผู้รับผิดชอบ ไว้บริเวณด้านหน้าพื้นที่โครงการที่สามารถพบเห็นได้ทั่วไป ดังรูปที่ 2-2 	-

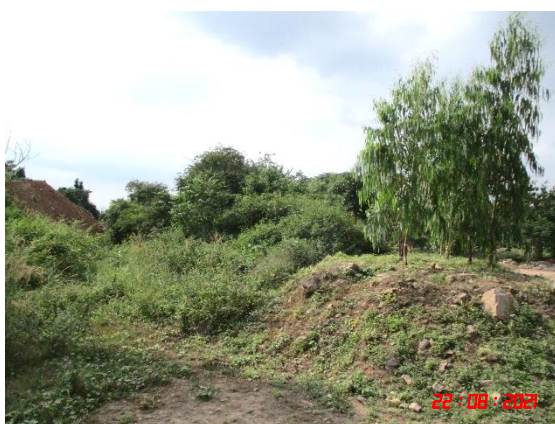
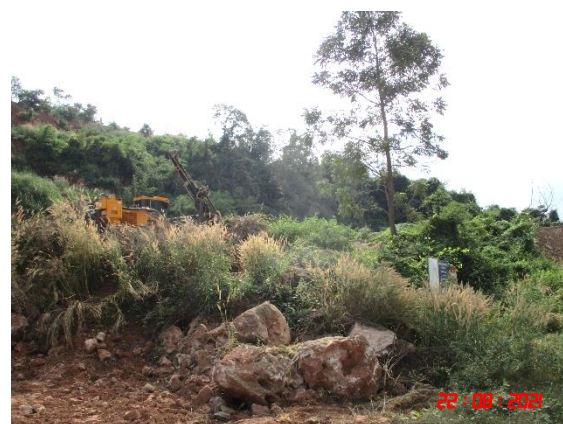
รูปที่ 2-3 แนวเวนพื้นที่ไม่ทำเหมืองจากขอบแปลงประทานบัตร

เงื่อนไขตามมาตรการ	ผลการปฏิบัติตามมาตรการ	ปัญหา อุปสรรค ที่ไม่สามารถปฏิบัติตามมาตรการ และแนวทางแก้ไข
ทรัพยากรสิ่งแวดล้อมทางกายภาพ		
1. ลักษณะภูมิประเทศ		
1. กำหนดขอบเขตพื้นที่กิจกรรมต่างๆ ให้ชัดเจน ได้แก่ พื้นที่เปิดทำเหมือง และพื้นที่เว้นไม่ทำเหมืองในระยะ 10 เมตร ตามแผนผังการทำเหมือง	<ul style="list-style-type: none"> การทำเหมืองของโครงการได้มีการกำหนดขอบเขตพื้นที่กิจกรรมต่างๆ ไว้อย่างชัดเจน โดยมีการติดติดตั้งป้ายแสดงเขตพื้นที่ประทานบัตรไว้ด้านหน้าพื้นที่ประทานบัตรในบริเวณที่มองเห็นได้ชัดเจน ดังรูปที่ 2-2 และมีการเว้นพื้นที่ทำเหมืองในระยะประมาณ 10 เมตรจากขอบแปลงประทานบัตร ดังรูปที่ 2-3 	-

3. ปลูกพืชคลุมดิน ได้แก่ หญ้าแฝก และพันธุ์ไม้ท้องถิ่น ได้แก่ ประดู่ มะค่าแต้ และขี้หนอน และพันธุ์ไม้ที่มีผลเป็นอาหารสัตว์ป่าและนก ได้แก่ ตะขบป่า ตะขบฝรั่ง และมะขามป้อม ในพื้นที่เว้นไม่ทำเหมืองปลูกเป็นแถวสลับฟันปลา ระยะห่างระหว่างต้นและแถวประมาณ 2x2 เมตร	<ul style="list-style-type: none"> ผู้ถือประทานบัตรได้ดำเนินการปลูกพืชคลุมดินและไม้ยืนต้นในพื้นที่เว้นไม่ทำเหมือง พร้อมทั้งดูแลรักษาต้นไม้ให้เจริญเติบโต ดังรูปที่ 2-3 	-

2. คุณภาพอากาศ		
1. ดูแลรักษาแนวต้นไม้บริเวณพื้นที่เว้นไม่ทำเหมืองและปลูกพันธุ์ไม้ท้องถิ่น ได้แก่ ประดู่ มะค่าแต้ และขี้หนอน และพันธุ์ไม้ที่มีผลเป็นอาหารสัตว์ป่าและนกได้แก่ ตะขบป่า ตะขบฝรั่ง และมะขามป้อม ในบริเวณที่ว่างตามแนวพื้นที่เว้นไม่ทำเหมืองดังกล่าว เพื่อเป็นแนวกันชนป้องกันฝุ่นละอองแพร่กระจายออกสู่ภายนอก	<ul style="list-style-type: none"> ผู้ถือประทานบัตรได้มีการปลูกพืชคลุมดิน และต้นไม้ยืนต้นบริเวณที่ว่างตามแนวพื้นที่เว้นไม่ทำเหมือง พร้อมทั้งดูแลรักษาให้เจริญเติบโต เพื่อเป็นแนวกันชนป้องกันฝุ่นละอองแพร่กระจายออกสู่ภายนอก ดังรูปที่ 2-3 	-

1. ป่าไม้/สัตว์ป่า		
1. กำหนดขอบเขตพื้นที่ที่ต้องใช้ในการดำเนินการทำเหมือง และพื้นที่เว้นการทำเหมืองให้ชัดเจน โดยการเว้นพื้นที่ไม่ทำเหมืองในระยะ 10 เมตร จากขอบเขตพื้นที่โครงการโดยรอบ และแสดงสัญลักษณ์หรือป้ายให้เห็นอย่างชัดเจน	<ul style="list-style-type: none"> การทำเหมืองของโครงการได้มีการกำหนดขอบเขตพื้นที่กิจกรรมต่างๆ ไว้อย่างชัดเจน โดยมีการติดติดตั้งป้ายแสดงเขตพื้นที่ประทานบัตรไว้ด้านหน้าพื้นที่ประทานบัตรไว้บริเวณด้านหน้าพื้นที่โครงการ ดังรูปที่ 2-2 และมีการเว้นพื้นที่ทำเหมืองในระยะประมาณ 10 เมตร จากขอบแปลงประทานบัตร ดังรูปที่ 2-3 	-

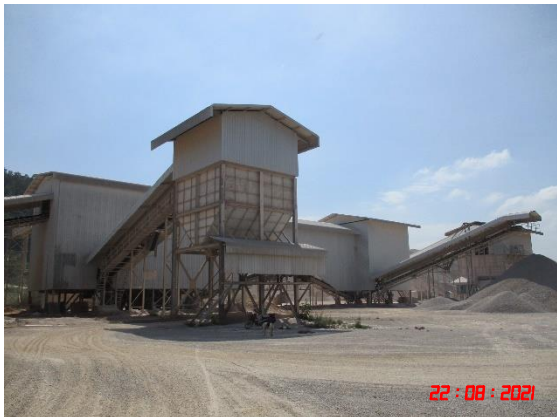
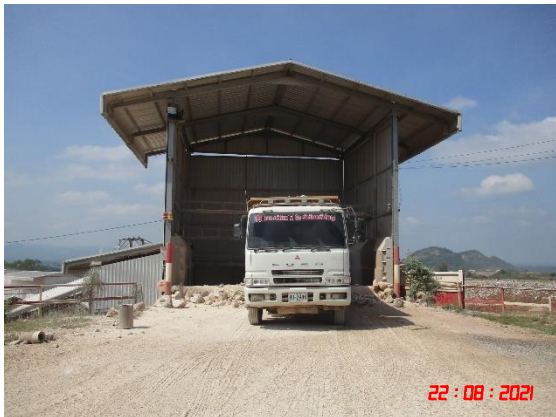
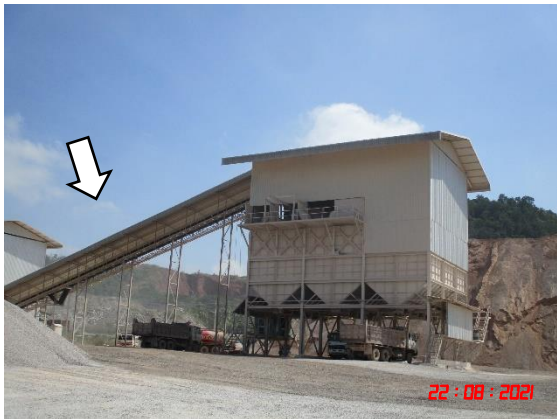
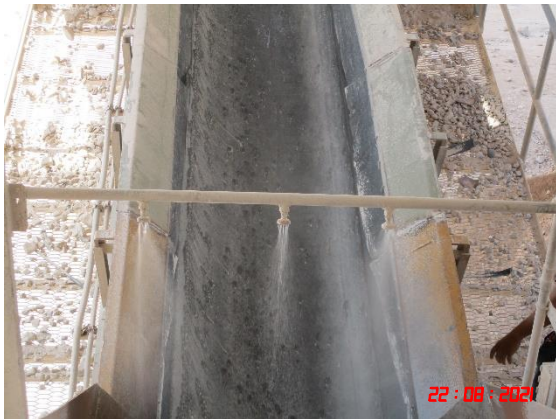
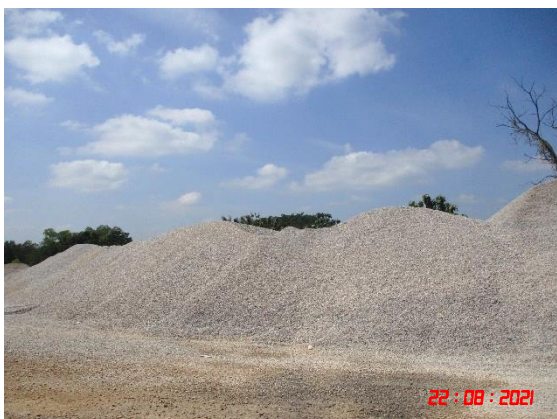
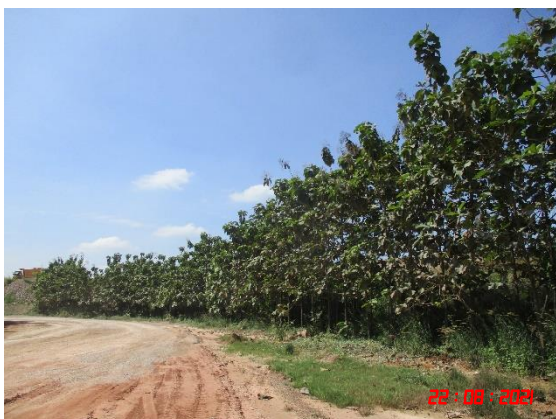
รูปที่ 2-4 ระบบป้องกันผลกระทบสิ่งแวดล้อมบริเวณโรงโม่หิน

เงื่อนไขตามมาตรการ	ผลการปฏิบัติตามมาตรการ	ปัญหา อุปสรรค ที่ไม่สามารถปฏิบัติตามมาตรการ และแนวทางแก้ไข
2. ให้ปรับปรุงซ่อมแซมระบบป้องกันผลกระทบสิ่งแวดล้อมของโรงโม่หิน ตามระเบียบข้อกำหนดของหน่วยงานราชการที่กำหนดไว้อย่างเคร่งครัด	<ul style="list-style-type: none"> ผู้ถือประทานบัตรได้มีการปรับปรุงโรงโม่หินของโครงการให้เป็นไปตามประกาศกรมอุตสาหกรรมพื้นฐานและการเหมืองแร่ เรื่อง ให้โรงโม่บดหรือย่อยหินมีระบบป้องกันผลกระทบสิ่งแวดล้อมโดยเคร่งครัด ดังรูปที่ 2-4 โดยมีรายละเอียดดังนี้ 	-

- ให้สร้างอาคารปิดคลุม 3 ด้าน และหลังคาสำหรับเครื่องบดชุดแรก (Primary Crusher) ยังรับหินใหญ่ (Hopper) และตะแกรงร่อนคัดเศษหิน ดิน ทราย (Scalping Screen) พร้อมทั้งต้องติดตั้งเครื่องฉีดสเปรย์น้ำบริเวณปากยังรับหินใหญ่	- สร้างอาคารปิดคลุม 3 ด้านและหลังคาสำหรับเครื่องบดชุดแรก ยังรับหินใหญ่และตะแกรงร่อนคัดเศษหิน ดิน ทราย พร้อมทั้งติดตั้งเครื่องฉีดสเปรย์น้ำบริเวณปากยังรับหินใหญ่	-

- เครื่องบดชุดที่ 2 (Secondary Crusher) เครื่องบดชุดที่ 3 (Tertiary Crusher) ตะแกรงร่อนคัดเศษหิน ดิน ทราย ตะแกรงร่อนคัดขนาดหินจะต้องมีฝาคอบหรืออุปกรณ์ปิดคลุม ป้องกันฝุ่น ต้องสร้างอาคารปิดคลุมเครื่องจักรอุปกรณ์ทั้งหมดอย่างมิดชิด	- สร้างอาคารปิดคลุมเครื่องจักรอุปกรณ์ทั้งหมดอย่างมิดชิด	-

- ระบบสายพานลำเลียง ต้องสร้างอุปกรณ์ปิดคลุมโดยตลอด พร้อมทั้งติดตั้งเครื่องฉีดสเปรย์น้ำบริเวณจุดต่างๆ ที่ก่อให้เกิดฝุ่นละอองภายนอกอาคาร	- มีการสร้างระบบสายพานลำเลียงพร้อมทั้งติดตั้งเครื่องฉีดสเปรย์น้ำบริเวณจุดต่างๆ ที่ก่อให้เกิดฝุ่นละอองภายนอกอาคาร	-

- บริเวณปลายสายพานลำเลียงที่เทกองหินคัดขนาดแล้ว ต้องติดตั้งเครื่องฉีดสเปรย์น้ำ หรือเครื่องป้องกันฝุ่นในการเทกองหินคัดขนาดแล้ว	- มีการติดตั้งเครื่องฉีดสเปรย์น้ำ เพื่อป้องกันฝุ่นละออง	-

เงื่อนไขตามมาตรการ	ผลการปฏิบัติตามมาตรการ	ปัญหา อุปสรรค ที่ไม่สามารถปฏิบัติตามมาตรการ และแนวทางแก้ไข
5. ให้ดูแลรักษาและปรับปรุงระบบป้องกันผลกระทบสิ่งแวดล้อมของโรงโม่หินให้เป็นไปตามประกาศกรมอุตสาหกรรมพื้นฐานและการเหมืองแร่ เรื่อง ให้โรงโม่ บด หรือย่อยหิน มีระบบป้องกันผลกระทบสิ่งแวดล้อมอย่างเคร่งครัด	<ul style="list-style-type: none"> ผู้ถือประทานบัตรได้มีการดูแลบำรุงรักษาอาคารและอุปกรณ์ตลอดจนระบบป้องกันผลกระทบสิ่งแวดล้อมตลอดระยะเวลาทำงานอย่างเข้มงวด เพื่อไม่ปล่อยฝุ่นละอองเกินมาตรฐาน ตามประกาศกระทรวงวิทยาศาสตร์เทคโนโลยีและสิ่งแวดล้อม เรื่อง กำหนดมาตรฐานควบคุมการปล่อยฝุ่นละอองจากโรงโม่บดหรือย่อยหิน ลงวันที่ 20 ธันวาคม 2539 ดังรูปที่ 2-4 	-

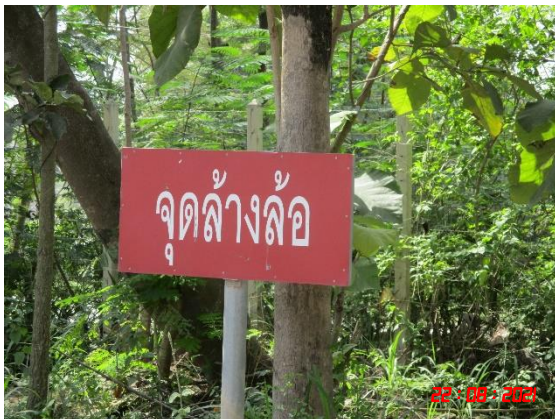
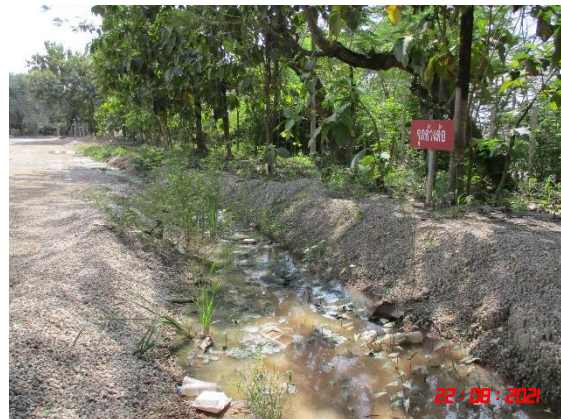
รูปที่ 2-6 จุดล้างล้อรถบรรทุก

- มีระบบลานล้างล้อรถยนต์ที่มีประสิทธิภาพและทำการล้างล้อรถบรรทุกหินก่อนออกนอกโรงโม่หิน	- ผู้ถือประทานบัตรได้จัดเตรียมจุดล้างล้อรถบรรทุกไว้สำหรับล้างล้อก่อนออกนอกพื้นที่โครงการดังรูปที่ 2-6	-

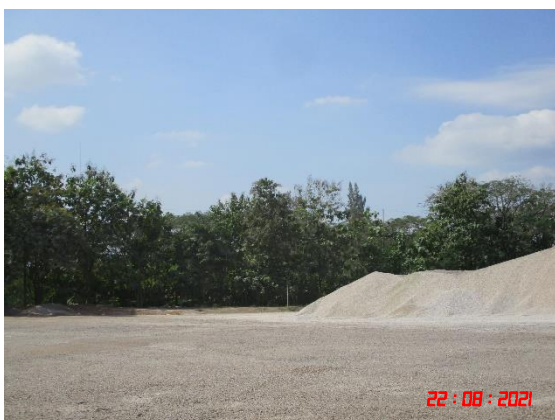
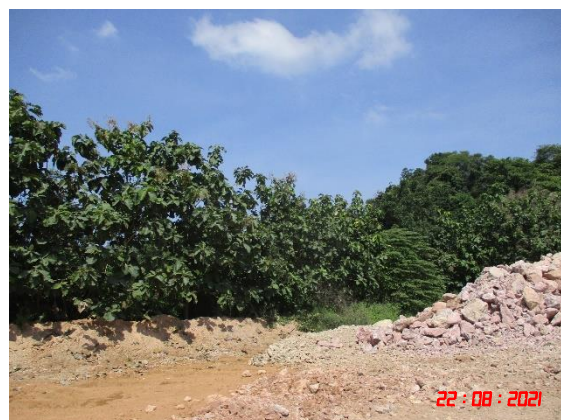
รูปที่ 2-7 แนวต้นไม้โดยรอบพื้นที่โรงโม่หินของโครงการ

- ปลุกต้นไม้โตเร็วทรงสูงแน่นทึบปิดกั้นทิศทางลมและเสียงตามความเหมาะสมของสภาพพื้นที่ ตามแนวเขตพื้นที่โรงโม่หินโดยรอบ และปลูกเสริมบริเวณพื้นที่ว่าง พร้อมทั้งดูแลรักษาให้เจริญเติบโตอยู่เสมอ	- ผู้ถือประทานบัตรได้มีการปลุกต้นไม้โตเร็วไว้บริเวณโดยรอบพื้นที่โรงโม่หินของโครงการ พร้อมทั้งดูแลรักษาให้เจริญเติบโตอยู่เสมอเพื่อเป็นแนวปิดกั้นทิศทางลมและเสียง ดังรูปที่ 2-7	-

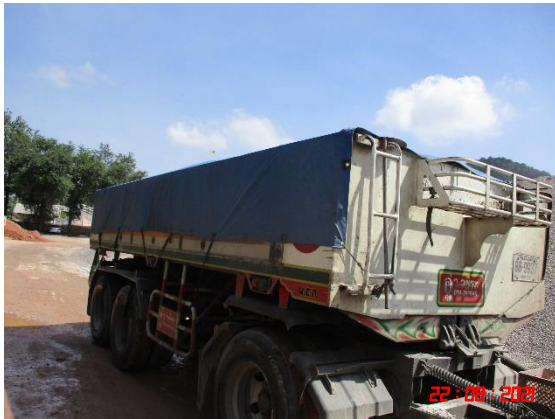
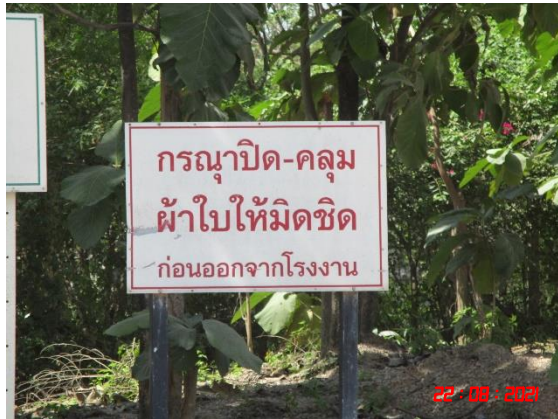
รูปที่ 2-8 การปิดคลุมผ้าใบบรรทุกและป้ายเตือนให้ปิดคลุมผ้าใบบรรทุก

เงื่อนไขตามมาตรการ	ผลการปฏิบัติตามมาตรการ	ปัญหา อุปสรรค ที่ไม่สามารถปฏิบัติตามมาตรการ และแนวทางแก้ไข
- รถบรรทุกที่ขนหินออกจากโรงโม่หิน จะต้องอยู่ในสภาพที่ดีไม่มีรอยร้าวให้หินร่วงหล่นได้ และมีผ้าใบปิดคลุมมิดชิด	- ผู้ถือประทานบัตรได้กำหนดกฎระเบียบให้รถบรรทุกที่ขนหินออกจากโรงโม่หิน จะต้องอยู่ในสภาพที่ดีไม่มีรอยร้าวให้หินร่วงหล่นได้ และกำหนดให้พนักงานขับรถทุกคนใช้ผ้าใบปิดคลุมท้ายกระบะให้มิดชิดเรียบร้อย โดยติดตั้งป้ายเตือนให้มองเห็นได้อย่างชัดเจน ดังรูปที่ 2-8	-

4. รถบรรทุกที่ขนส่งแร่ออกไปยังแหล่งรับซื้อภายนอก ต้องอยู่ในสภาพที่ดีไม่มีรอยรั่วให้หินร่วงหล่นได้ และมีผ้าใบปิดคลุมมิดชิด	<ul style="list-style-type: none"> พนักงานขับรถบรรทุกของโครงการให้ทำการปิดคลุมกระบะบรรทุกทุกครั้งก่อนออกนอกพื้นที่โครงการดังรูปที่ 2-8 	-

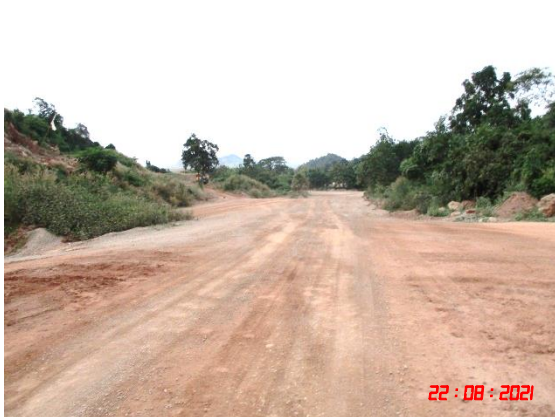
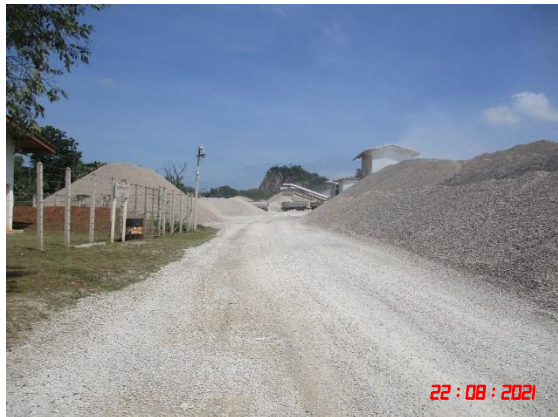
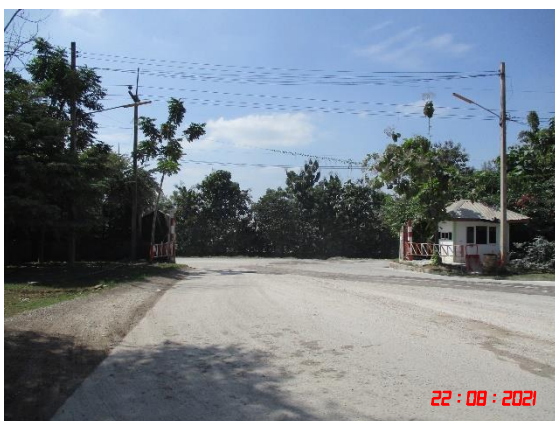
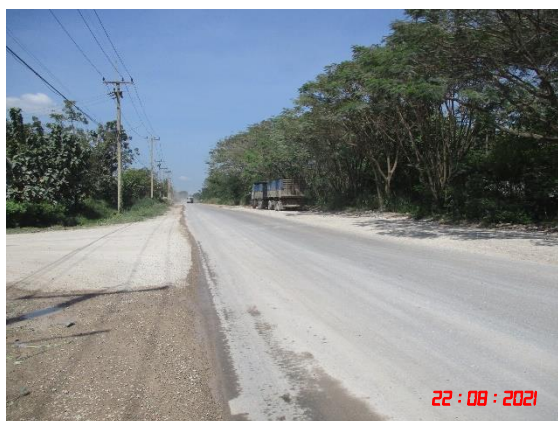
รูปที่ 2-9 สภาพเส้นทางขนส่งแร่ของโครงการ

3. ให้ปรับปรุงซ่อมแซมเส้นทางขนส่งแร่บริเวณที่ชำรุดเสียหายให้แล้วเสร็จก่อนเปิดดำเนินการ เพื่อลดผลกระทบด้านฝุ่นละออง	● ผู้ถือประทานบัตรได้ดูแลเส้นทางขนส่งแร่ของโครงการให้อยู่ในสภาพดีตลอดการดำเนินโครงการ ดังรูปที่ 2-9 เพื่อลดผลกระทบด้านฝุ่นละออง กรณีที่เส้นทางมีการชำรุดเสียหายจะเร่งปรับปรุงซ่อมแซมให้อยู่ในสภาพที่ดีก่อนเปิดใช้เส้นทางต่อไป	-

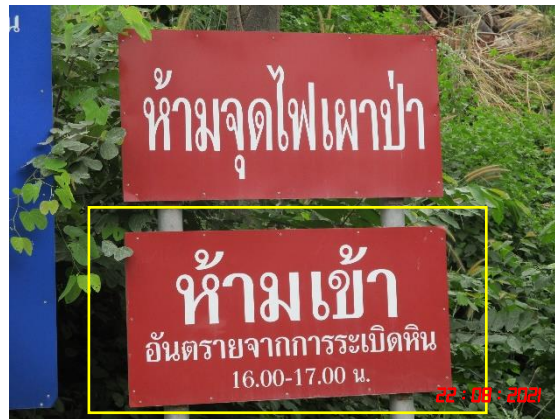
รูปที่ 2-10 ป้ายแสดงเวลาระเบิดหิน

2. จัดทำป้ายเตือน “อันตรายจากการระเบิด” พร้อมทั้งระบุช่วงเวลาทำการระเบิด ติดตั้งไว้ริมเส้นทางใกล้เคียงพื้นที่โครงการและตามแนวเขตพื้นที่โครงการ บริเวณที่สามารถมองเห็นได้ชัดเจน	● ผู้ถือประทานบัตรได้จัดทำและติดตั้งป้ายเตือน “อันตรายจากการระเบิด” พร้อมทั้งระบุช่วงเวลาทำการระเบิดหินไว้ริมเส้นทางใกล้เคียงพื้นที่โครงการและตามแนวเขตพื้นที่โครงการ บริเวณที่สามารถมองเห็นได้ชัดเจนดังรูปที่ 2-10	-

- ทำการระเบิดไม่เกินวันละ 1 ครั้ง ในช่วงเวลา 16.00-17.00 นาฬิกา ก่อนการระเบิดทุกครั้งจะต้องให้พนักงานตรวจสอบพื้นที่ที่อยู่ใกล้เคียงโดยรอบและพื้นที่ใกล้เคียงในรัศมี 100 เมตร เปิดสัญญาณเสียงเตือนให้ได้ยินในระยะรัศมี 500 เมตร และติดตั้งป้ายเตือนบอกระยะเวลาการระเบิดไว้ริมเส้นทางให้ผู้สัญจรไปมามองเห็นชัดเจน	- ในการดำเนินการทำเหมืองของโครงการได้ทำการระเบิดหินวันละ 1 ครั้ง ในช่วงเวลา 16.00-17.00 นาฬิกา โดยก่อนการระเบิดทุกครั้งจะมีสัญญาณเสียงเตือนให้ได้ยินในรัศมีไม่น้อยกว่า 500 เมตร และมีเจ้าหน้าที่ของโครงการตรวจสอบพื้นที่โดยรอบพื้นที่โครงการในรัศมี 100 เมตร ทั้งนี้ ได้มีการติดตั้งป้ายเตือนเวลาระเบิดไว้บริเวณด้านหน้าพื้นที่โครงการให้สามารถมองเห็นได้อย่างชัดเจน ดังรูปที่ 2-10	-

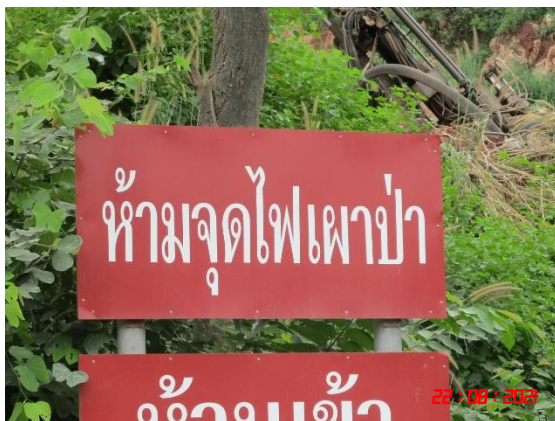
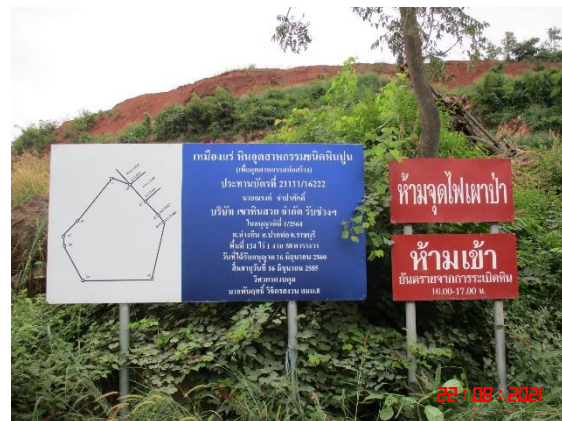
รูปที่ 2-11 ป้ายเตือนห้ามจุดไฟเผาป่า

2. ติดป้ายเตือน “ห้ามจุดไฟเผาป่า” หรือ “ห้ามล่าสัตว์ป่า” ในบริเวณพื้นที่ที่มองเห็นได้ชัดเจนทั้งในพื้นที่โครงการและบริเวณใกล้เคียง รวมถึงดูแลให้พนักงานปฏิบัติตามอย่างเคร่งครัด	<ul style="list-style-type: none"> ผู้ถือประทานบัตรได้จัดทำและติดตั้งป้ายเตือน “ห้ามจุดไฟเผาป่า” หรือ “ห้ามล่าสัตว์ป่า” ในบริเวณพื้นที่ที่มองเห็นได้ชัดเจนทั้งในพื้นที่โครงการและบริเวณใกล้เคียงพื้นที่โครงการดังรูปที่ 2-11 พร้อมทั้งดูแลให้พนักงานปฏิบัติตามอย่างเคร่งครัด 	-

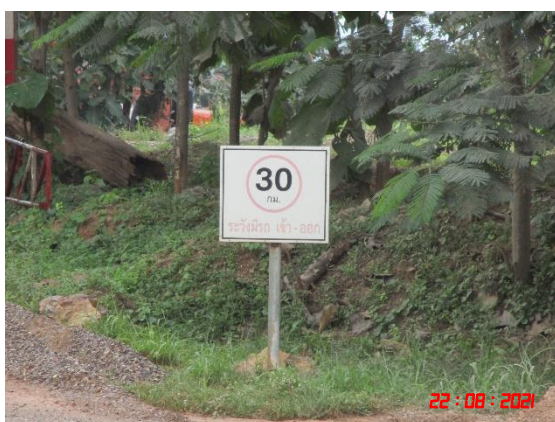
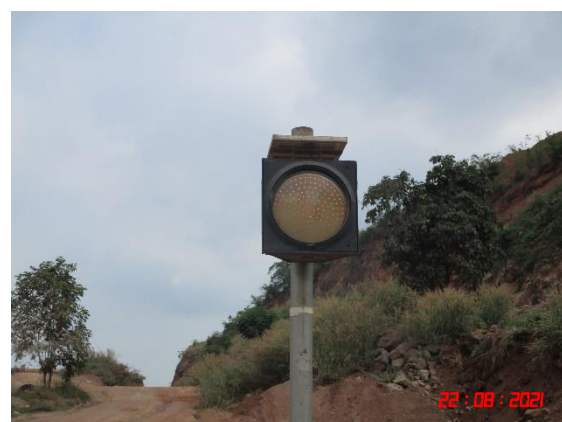
รูปที่ 2-12 ป้ายจำกัดความเร็วและสัญญาณไฟกระพริบ

2. การคมนาคม		
1. จัดทำป้ายสัญญาณเตือนภัย เช่น “ป้ายชะลอความเร็ว” “ระวังมีรถบรรทุกเข้า-ออก” หรือสัญญาณไฟกระพริบ บริเวณทางแยกบนถนนลาดยางส่วนบุคคลของกลุ่มโรงโม่หิน และทางหลวงชนบทสายบ้านห้วยไผ่-บ้านเขาถ้ำกฤษร ก่อนเข้าถนนลูกรังที่เข้า-ออกโครงการ ช่วงก่อนถึงทางเลี้ยวเข้า-ออกในระยะประมาณ 50 เมตร และ 100 เมตร ทั้งสองด้าน พร้อมทั้งดูแลป้ายและสัญญาณไฟให้อยู่ในสภาพใช้งานได้อยู่เสมอ	<ul style="list-style-type: none"> ผู้ถือประทานบัตรได้จัดทำและติดตั้งป้ายสัญญาณเตือนระวังมีรถบรรทุกเข้า-ออก ป้ายจำกัดความเร็ว และสัญญาณไฟกระพริบ บริเวณทางแยกเข้าพื้นที่โครงการให้สามารถมองเห็นได้อย่างชัดเจน พร้อมทั้งดูแลและปรับปรุงป้ายเตือนดังกล่าวให้อยู่ในสภาพสมบูรณ์อยู่เสมอ ดังรูปที่ 2-12 	-

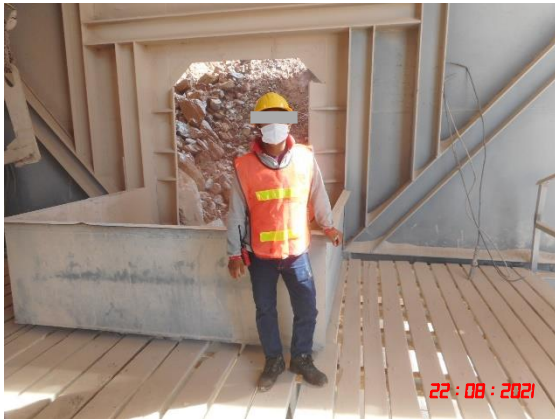
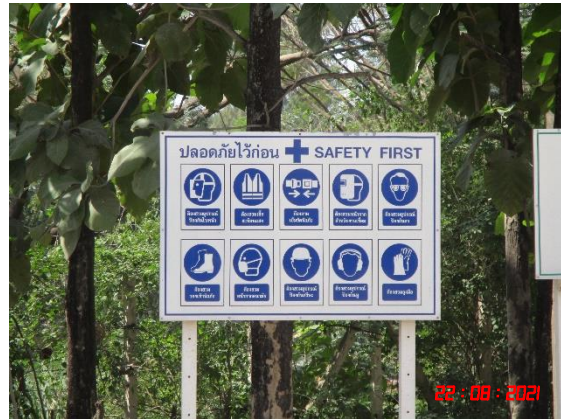
รูปที่ 2-13 การสวมใส่อุปกรณ์ป้องกันอันตรายส่วนบุคคลและป้ายเตือนด้านความปลอดภัย

เงื่อนไขตามมาตรการ	ผลการปฏิบัติตามมาตรการ	ปัญหา อุปสรรค ที่ไม่สามารถปฏิบัติตามมาตรการ และแนวทางแก้ไข
<p>เหมืองแร่ และพื้นที่เสี่ยงของโครงการ และใช้เป็นแนวทางในการปฏิบัติของพนักงานก่อนเข้าพื้นที่ดังกล่าว โดยพนักงานต้องมีการสวมใส่อุปกรณ์ป้องกันอันตรายตลอดระยะเวลาการทำงานในบริเวณพื้นที่ดังกล่าว</p>		
<p>4. ให้จัดหาอุปกรณ์ป้องกันอันตรายส่วนบุคคลที่ได้มาตรฐานตามประกาศกรมสวัสดิการและคุ้มครองแรงงานกำหนด โดยให้เหมาะสมกับชนิดหรือประเภทของงานที่พนักงานปฏิบัติ เช่น ขณะที่พนักงานปฏิบัติงานอยู่ในพื้นที่หน้าเหมือง อาจต้องสัมผัสกับสิ่งแวดล้อมที่เป็นอันตราย อาทิ เช่น ฝุ่นละออง เสียง เศษหิน หรือเศษวัสดุ ดังนั้น อุปกรณ์ป้องกันที่พนักงานต้องสวมใส่ขณะปฏิบัติงาน ได้แก่ หน้ากากป้องกันฝุ่น ปลั๊กอุดหู หมวกนิรภัย แว่นตานิรภัย และรองเท้านิรภัย เป็นต้น นอกจากนี้ โครงการต้องกำหนดเป็นระเบียบปฏิบัติให้พนักงานของโครงการทุกคนต้องสวมใส่อุปกรณ์ป้องกันอันตรายส่วนบุคคลอย่างครบถ้วน และถูกต้องตามป้ายเตือนทุกครั้งก่อนเข้าเขตการทำเหมืองหรือพื้นที่เสี่ยงอันตราย และมีการจัดอบรมเกี่ยวกับการสวมใส่อุปกรณ์อย่างถูกวิธี วิธีการใช้อุปกรณ์ป้องกัน และการบำรุงรักษาอุปกรณ์ป้องกันอันตราย โดยมีการจัดการอบรมเกี่ยวกับวิธีใช้อุปกรณ์ป้องกัน และการสวมใส่อุปกรณ์อย่างถูกวิธี ตลอดจนการบำรุงรักษาอุปกรณ์ป้องกันอันตรายส่วนบุคคลตลอดระยะเวลาการใช้งาน</p>	<ul style="list-style-type: none"> ● ผู้ถือประทานบัตรได้จัดเตรียมอุปกรณ์ป้องกันอันตรายส่วนบุคคลให้กับพนักงานขณะปฏิบัติงานอยู่ในพื้นที่หน้าเหมือง เช่น หน้ากากป้องกันฝุ่น ที่อุดหู หมวกนิรภัย และรองเท้าพร้อมทั้งกำชับให้พนักงานของโครงการสวมใส่อุปกรณ์และเครื่องมือป้องกันอันตรายทุกครั้งเมื่อเข้าปฏิบัติงาน พร้อมทั้งติดตั้งป้ายเตือนด้านความปลอดภัยไว้ในพื้นที่ทำงาน ดังรูปที่ 2-13 	<p>-</p>

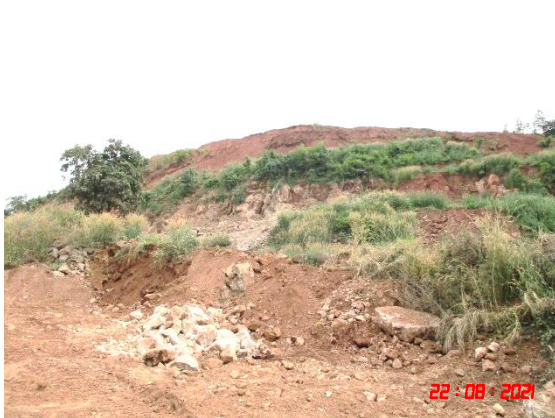
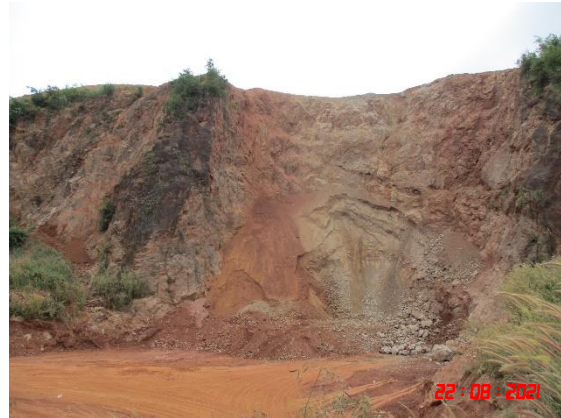
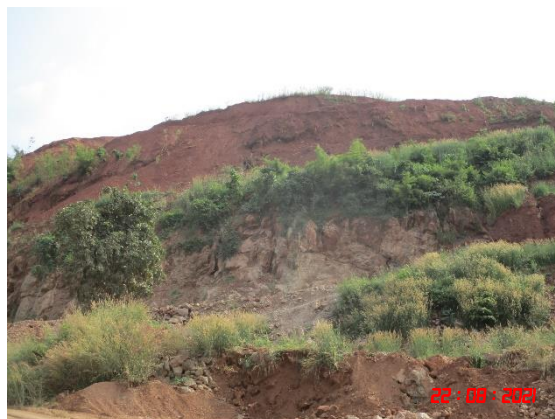
รูปที่ 2-14 พื้นที่หน้าเหมืองของโครงการในปัจจุบัน

2. ให้เปิดหน้าเหมืองในลักษณะขั้นบันได โดยให้แต่ละขั้นมีความสูงไม่เกิน 10 เมตร และมีความกว้างไม่น้อยกว่า 10 เมตร และต้องควบคุมความลาดเอียงทั้งหมดของหน้าเหมือง (Overall Slope) ไม่เกิน 45 องศา เพื่อป้องกันมิให้เกิดการพังถล่มหรือการร่วนหล่นของดินและเศษหิน ซึ่งทำให้บริเวณหน้าเหมืองมีสภาพที่ปลอดภัยอยู่เสมอ	<ul style="list-style-type: none"> วิศวกรผู้ควบคุมการทำเหมืองเหมืองได้วางแผนเปิดหน้าเหมืองตามแผนผังกำหนด โดยออกแบบหน้าเหมืองให้มีลักษณะเป็นขั้นบันได (Benching Method) ให้มีความสูงขั้นละไม่เกิน 10 เมตร และความกว้างขั้นละไม่น้อยกว่า 10 เมตร และควบคุมความลาดชันรวม (Overall Slope) ไม่ให้เกิน 45 องศา ดังรูปที่ 2-14 	-

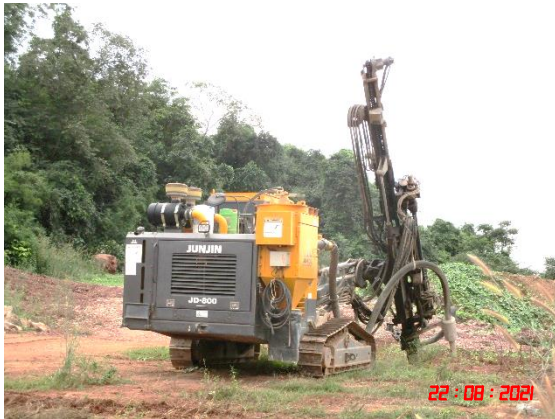
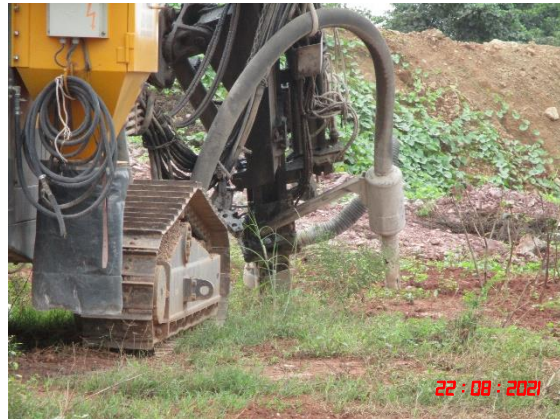
รูปที่ 2-15 เครื่องเจาะรูระเบิดที่มีอุปกรณ์เก็บฝุ่นติดไว้กับหัวเจาะ

เงื่อนไขตามมาตรการ	ผลการปฏิบัติตามมาตรการ	ปัญหา อุปสรรค ที่ไม่สามารถปฏิบัติตามมาตรการ และแนวทางแก้ไข
2. คุณภาพอากาศ		
1. ใช้เครื่องเจาะรูระเบิดที่มีอุปกรณ์เก็บฝุ่นติดไว้กับหัวเจาะ เพื่อป้องกันการฟุ้งกระจายของฝุ่นละอองขณะทำการเจาะรูระเบิด	<ul style="list-style-type: none"> วิศวกรผู้ควบคุมการทำงานได้กำหนดให้มีการใช้เครื่องเจาะรูระเบิดที่มีอุปกรณ์เก็บฝุ่นติดไว้กับหัวเจาะ เพื่อป้องกันการฟุ้งกระจายของฝุ่นละอองขณะทำการเจาะรูระเบิด ดังรูปที่ 2-15 	-

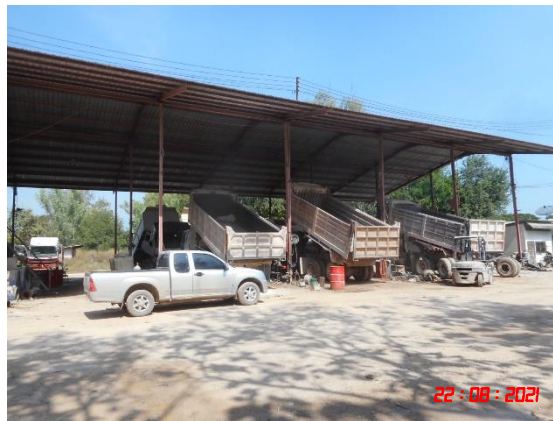
รูปที่ 2-16 โรงซ่อมบำรุงของโครงการ

3. ระดับเสียง แรงสั่นสะเทือน และหินปลิว		
1. ดูแลรักษาสภาพเครื่องจักรและอุปกรณ์ต่างๆ ให้อยู่ในสภาพที่สมบูรณ์ สามารถใช้งานได้ตามปกติ เพื่อลดระดับเสียงจากการทำงานของเครื่องจักรต่าง ๆ	<ul style="list-style-type: none"> พนักงานซ่อมบำรุงของโครงการได้มีการดูแลรักษาสภาพเครื่องจักรและอุปกรณ์ต่างๆ ให้อยู่ในสภาพที่สมบูรณ์สามารถใช้งานได้ตามสภาพปกติ เพื่อลดระดับเสียงจากการทำงานของเครื่องจักรต่างๆ โดยได้มีการสร้างโรงซ่อมบำรุงไว้ในพื้นที่โรงโม่หินของโครงการ ดังรูปที่ 2-16 	-

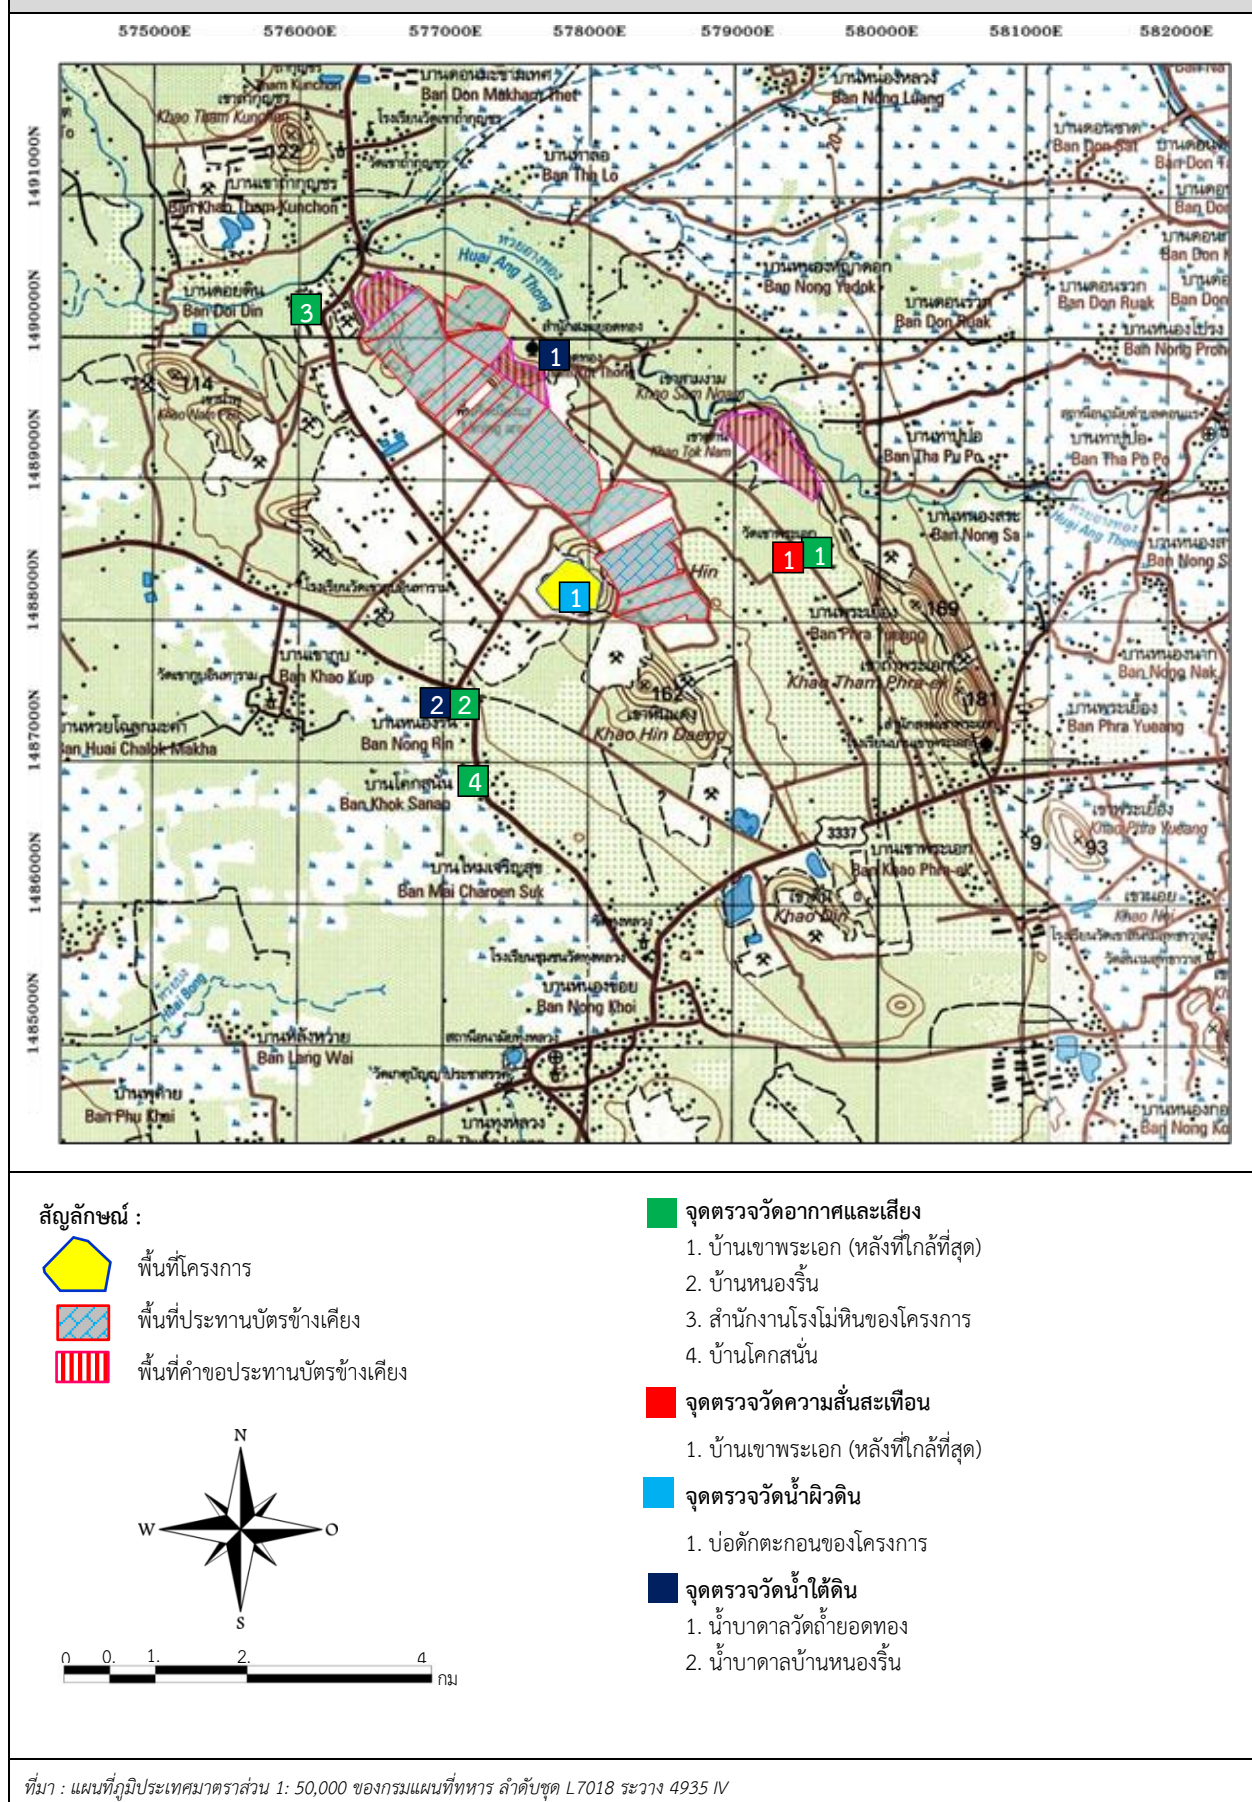
รูปที่ 2-25 แสดงตำแหน่งตรวจวัดคุณภาพสิ่งแวดล้อม

มาตรการติดตามตรวจสอบคุณภาพสิ่งแวดล้อม ตามเงื่อนไขแนบท้ายประทานบัตรที่เห็นชอบในรายงานการวิเคราะห์ผลกระทบสิ่งแวดล้อมโครงการเหมืองแร่หินอุตสาหกรรมชนิดหินปูน เพื่ออุตสาหกรรมก่อสร้าง ประทานบัตรที่ 21111/16222 ของนายณรงค์ จำปาศักดิ์ (บริษัท เขาค้อหินสวาย จำกัด รับช่วงการทำเหมือง) ตั้งอยู่ที่ หมู่ที่ 1 ตำบลอ่างหิน อำเภอปากท่อ จังหวัดราชบุรี แสดงจุดตรวจวัดคุณภาพสิ่งแวดล้อมดังรูปที่ 2-25 และมีรายละเอียดดังนี้
