สรุปผลการปฏิบัติตามมาตรการฯ
และข้อเสนอแนะ

บทที่ 4

จากผลการติดตามตรวจสอบผลการปฏิบัติตามมาตรการป้องกันและแก้ไขผลกระทบสิ่งแวดล้อมและมาตรการติดตามตรวจสอบผลกระทบสิ่งแวดล้อมโครงการอาคารชุดพักอาศัยนิรันดร์คอนโดเทล โครงการ 6 เฟส 2 (ระยะดำเนินการ) ระหว่างเดือนกรกฎาคม ถึง ธันวาคม พ.ศ. 2564 พบว่าโครงการฯ มีการปฏิบัติตามมาตรการฯ เป็นส่วนใหญ่ แต่ยังคงมีมาตรการฯ บางมาตรการที่ทางโครงการไม่ได้ปฏิบัติ ปฏิบัติไม่ได้ ปฏิบัติได้แต่ไม่มีประสิทธิภาพ หรือยังไม่ถึงเวลาปฏิบัติโดยสามารถสรุปได้ดังตารางที่ 4-1

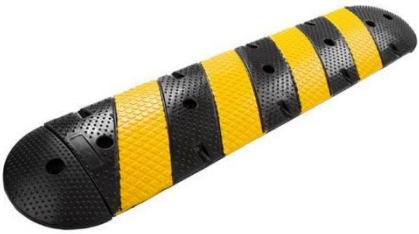
<p>ตัวอย่างเนินชะลอความเร็ว</p>

3.5 การคมนาคม และการขนส่ง	<ul style="list-style-type: none"> - จัดทำสัญญาณคอนกรีตบริเวณทางเข้า-ออกโครงการ เพื่อชะลอความเร็วรถขนาดความกว้าง 80 ซม. สูงประมาณ 10 ซม. 	<p>การดำเนินการปัจจุบัน</p> <ul style="list-style-type: none"> - ปฏิบัติได้แต่ไม่มีประสิทธิภาพ : โครงการมิได้จัดทำสัญญาณชะลอความเร็วบริเวณทางเข้า-ออกโครงการ แต่บริเวณทางเข้า-ออกโครงการเป็นทางลาดชันซึ่งสามารถชะลอความเร็วของรถที่เข้า-ออกโครงการได้ในระดับหนึ่ง พร้อมทั้งติดป้าย “กรุณาขับช้าๆ” บริเวณที่จอดรถ

3.5 การคมนาคม และการขนส่ง (ต่อ)		<p>แนวทางการดำเนินการ</p> <ul style="list-style-type: none"> - ให้ทำโครงการดำเนินการจัดทำสัญญาณชะลอความเร็ว หรือเนินชะลอความเร็ว บริเวณทางเข้า-ออกโครงการ เพื่อชะลอความเร็วของรถที่เข้า-ออกภายในพื้นที่โครงการ
