บทที่ 4

สรุปผลการปฏิบัติตามมาตรการฯ และข้อเสนอแนะ

จากผลการติดตามตรวจสอบผลการปฏิบัติตามมาตรการป้องกันและแก้ไขผลกระทบสิ่งแวดล้อมและมาตรการติดตามตรวจสอบผลกระทบสิ่งแวดล้อม โครงการ The Excel Parc ในระยะดำเนินการ ระหว่างเดือน กรกฎาคม - ธันวาคม 2564 พบว่าโครงการฯ มีการปฏิบัติตามมาตรการฯ โดยส่วนใหญ่แล้ว แต่ยังคงมีบางมาตรการฯ ที่ทางโครงการไม่ได้ปฏิบัติ ปฏิบัติไม่ได้ ปฏิบัติได้แต่ไม่มีประสิทธิภาพ และยังไม่ถึงเวลาปฏิบัติ โดยสามารถสรุปได้ดังตารางที่ 4-1

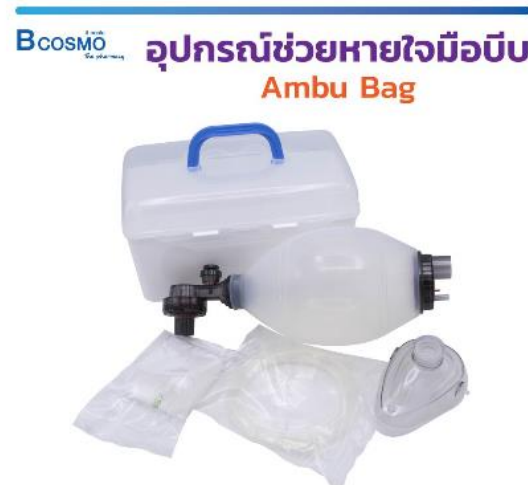
องค์ประกอบทางสิ่งแวดล้อม	มาตรการป้องกันและแก้ไขผลกระทบสิ่งแวดล้อมที่ไม่ได้ปฏิบัติ ปฏิบัติไม่ได้ ปฏิบัติได้แต่ไม่มีประสิทธิภาพ และยังไม่ถึงเวลาปฏิบัติ	การดำเนินการในปัจจุบัน/แนวทางการดำเนินการ
<p>4.2 อาชีวอนามัยและความปลอดภัย (การสาธารณสุข)</p> <p>(ต่อ)</p>	<p>- จัดให้มีอุปกรณ์ช่วยชีวิตประจำสระว่ายน้ำ โดยต้องอยู่ในสภาพที่ใช้การได้และอยู่ในตำแหน่งที่เห็นได้ชัดเจนหยิบใช้ได้สะดวก ดังนี้</p> <p>(1) โฟมช่วยชีวิต อย่างน้อย 2 อัน</p> <p>(2) ห่วงชูชีพ ขนาดเส้นผ่านศูนย์กลางภายใน 15 นิ้ว หรือทุ่นล่อผูกไว้กับเชือกยาวไม่น้อยกว่าความกว้างของสระว่ายน้ำ อย่างน้อย 2 อัน</p> <p>(3) ไม้ช่วยชีวิต หรือวัตถุอื่นใด มีความยาวไม่น้อยกว่า 3.5 เมตร น้ำหนักเบา อย่างน้อย 1 อัน และต้องวางไว้ที่ปลายส่วนลึกของสระว่ายน้ำ</p> <p>(4) เครื่องช่วยหายใจสำหรับผู้ใหญ่และสำหรับเด็กอย่างละ 1 ชุด</p> <p>(5) ห้องปฐมพยาบาลพร้อมชุดปฐมพยาบาลที่พร้อมใช้งานได้ตลอดเวลาไว้ประจำ สระว่ายน้ำและอยู่ในบริเวณที่ใกล้ที่สุด</p>	<p><u>การดำเนินการในปัจจุบัน</u></p> <p>- ปฏิบัติได้แต่ไม่มีประสิทธิภาพ : ปัจจุบันโครงการจัดให้มีอุปกรณ์ช่วยชีวิตประจำสระว่ายน้ำ ซึ่งอยู่ในสภาพที่ใช้การได้ และอยู่ในตำแหน่งที่เห็นได้ชัดเจนหยิบใช้ได้สะดวก และจัดเตรียมชุดปฐมพยาบาลไว้สำหรับปฐมพยาบาลเบื้องต้น แต่ทั้งนี้ยังขาด เครื่องช่วยหายใจสำหรับผู้ใหญ่และสำหรับเด็กอย่างละ 1 ชุด</p> <p><u>แนวทางการดำเนินการ</u></p> <p>- ให้นิติบุคคลจัดให้มีเครื่องช่วยหายใจเพิ่ม ดังภาพตัวอย่าง และมีการตรวจสอบอุปกรณ์ให้อยู่ในสภาพพร้อมใช้งานเมื่อเกิดเหตุฉุกเฉิน</p> <div data-bbox="1456 766 1982 1252" data-label="Image">

<p>The image shows a Bcosmo brand first aid kit. It includes a white plastic carrying case with a blue handle, a white manual resuscitator (Ambu Bag) with a black valve and a clear facepiece, and several clear plastic bags containing various medical supplies like gloves and bandages. The text 'Bcosmo' and 'Ambu Bag' are visible on the image.</p> </div>
