มาตรการป้องกันและแก้ไข ผลกระทบสิ่งแวดล้อมและ มาตรการติดตามตรวจสอบ คุณภาพสิ่งแวดล้อม

โครงการเหมืองแร่โปซ์ซัมและแอนไฮไดรต์

ประทานบัตรที่ 23260/14812

บริษัท แร่สัมพันธ์ จำกัด

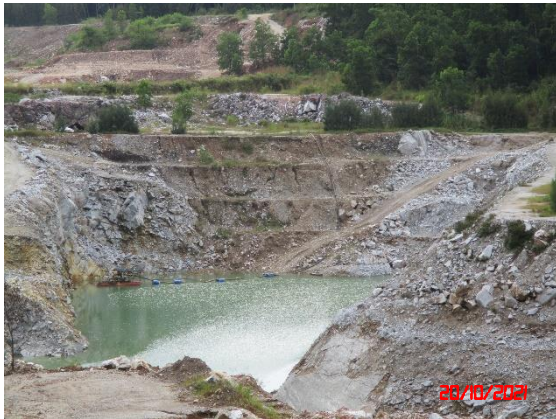
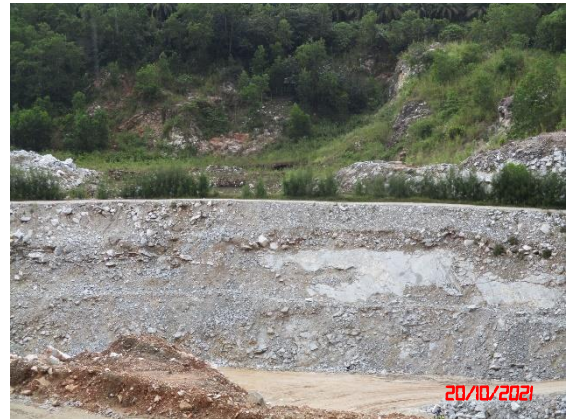
รูปที่ 2-1 พื้นที่หน้าเหมืองปัจจุบัน

| เงื่อนไขตามมาตรการ | ผลการปฏิบัติตามมาตรการ | ปัญหาอุปสรรค ที่ไม่สามารถปฏิบัติ ตามมาตรการ และแนวทางแก้ไข |
|---|--|---|
| 2. เปิดหน้าเหมืองเป็นแบบขั้นบันไดที่มีความสูงของขั้นบันไดไม่เกิน 6 เมตร กว้างไม่น้อยกว่า 6 เมตร มีความลาดชันไม่เกิน 46 องศา | <ul style="list-style-type: none"> วิศวกรผู้ควบคุมของโครงการได้วางแผนในการเปิดหน้าเหมืองตามแผนผังโครงการทำเหมือง โดยเปิดหน้าเหมืองในลักษณะขั้นบันไดตามที่มาตรการกำหนด พร้อมทั้งควบคุมความลาดเอียงรวมของหน้าเหมืองไม่เกิน 46 องศา เพื่อป้องกันการพังทลายของหน้าเหมือง ดังรูปที่ 2-1 | - |

| เงื่อนไขตามมาตรการ | ผลการปฏิบัติตามมาตรการ | ปัญหาอุปสรรค ที่ไม่สามารถปฏิบัติ ตามมาตรการ และแนวทางแก้ไข |
|--|---|---|
| 2. ให้ทำเหมืองตามแผนผังโครงการทำเหมือง โดยเปิดหน้าเหมืองในลักษณะขั้นบันไดออกแบบให้ Bench Face เอียงประมาณ 75-85 องศา ให้ขั้นบันไดแรกของบ่อเหมืองทางฝั่งทิศเหนือตะวันออก มีความสูงประมาณ 5 เมตร และขั้นบันไดต่อจากนั้นมีความสูงไม่เกิน 10 เมตร และความกว้างของขั้นบันไดมีความสอดคล้องกับความสูง โดยควบคุมความลาดเอียงรวม (Overall slope) ของหน้าเหมืองไม่ให้เกิน 85, 65 และ 58 องศา ตามที่ได้ศึกษาเสถียรภาพของหน้าเหมืองแต่ละบริเวณไว้แล้ว รายละเอียดตามเอกสารแนบ โดยให้แสดงแนวเขตของผนังหน้าเหมืองแต่ละด้านให้ชัดเจน และออกแบบหน้าเหมืองให้หน้าอิสระหันเข้าด้านในพื้นที่โครงการ เพื่อป้องกันผลกระทบต่อพื้นที่ข้างเคียง | <ul style="list-style-type: none"> วิศวกรผู้ควบคุมของโครงการได้วางแผนในการเปิดหน้าเหมืองตามแผนผังโครงการทำเหมือง โดยเปิดหน้าเหมืองในลักษณะขั้นบันไดตามที่มาตรการกำหนด พร้อมควบคุมความลาดเอียงรวมของหน้าเหมือง เพื่อป้องกันการพังทลายหน้าเหมือง ดังรูปที่ 2-1 | - |

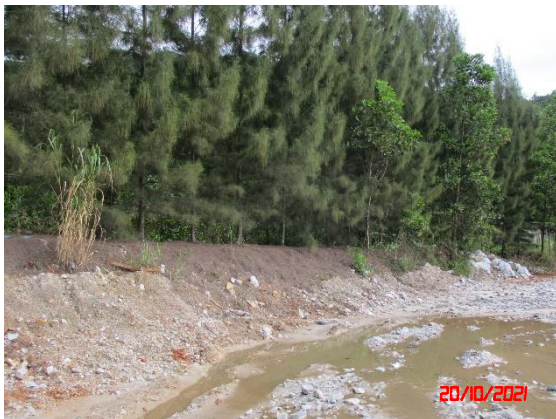
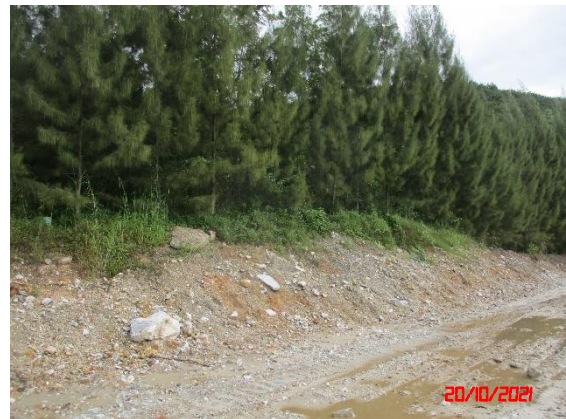
รูปที่ 2-2 ค้นทำนบกิน

| เงื่อนไขตามมาตรการ | ผลการปฏิบัติตามมาตรการ | ปัญหาอุปสรรค ที่ไม่สามารถปฏิบัติ ตามมาตรการ และแนวทางแก้ไข |
|---|--|---|
| 3. ทำการซ่อมบำรุง รักษาแนวคันทำนบดิน คูรับน้ำฝนและถนนที่ขนส่งแร่ | <ul style="list-style-type: none"> ผู้ถือประทานบัตรได้มีการดูแลรักษาคันทำนบดิน คูระบายน้ำและเส้นทางขนส่งแร่ให้มีสภาพดีอยู่เสมอ หากพบการชำรุดจะเร่งดำเนินการซ่อมแซมทันทีดังรูปที่ 2-2 และรูปที่ 2-3 | - |
| 4. สร้างคันทำนบดินล้อมรอบขุมเหมือง บริเวณที่กองเก็บมูลดินทราย รวมทั้งชุดบ่อดักตะกอน เพื่อรองรับน้ำฝนที่จะชะล้างจากกองดินและหน้าเหมือง | <ul style="list-style-type: none"> ผู้ถือประทานบัตรได้ดำเนินการสร้างคันทำนบดิน บ่อดักตะกอน และชุดระบายน้ำ ล้อมรอบพื้นที่ทำเหมืองและพื้นที่เก็บกองเปลือกดิน เพื่อป้องกันการชะล้างตะกอนมูลดินออกสู่ภายนอกดังรูปที่ 2-2 ถึงรูปที่ 2-4 | - |

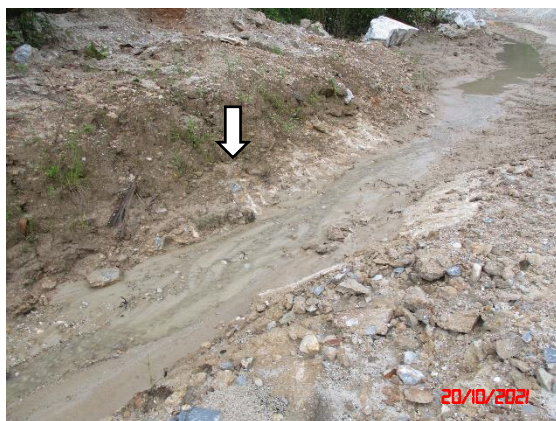
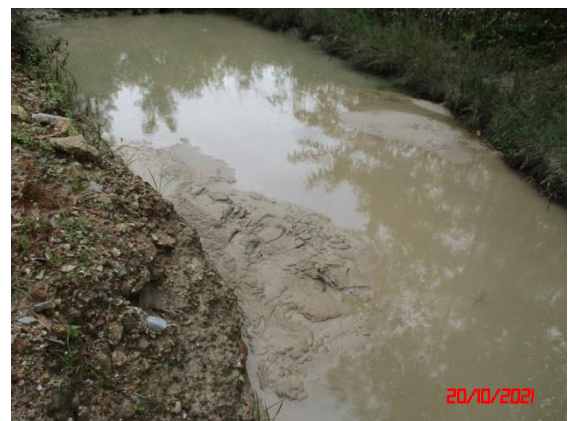
รูปที่ 2-3 คูระบายน้ำ

| เงื่อนไขตามมาตรการ | ผลการปฏิบัติตามมาตรการ | ปัญหาอุปสรรค ที่ไม่สามารถปฏิบัติตามมาตรการ และแนวทางแก้ไข |
|--|---|---|
| 6. ให้จัดทำ sump ในพื้นที่บ่อเหมืองเพื่อใช้เป็นที่รองรับน้ำบริเวณหน้าเหมืองให้ไหลมารวมกันและเป็นที่ยกตะกอนก่อนสูบน้ำใสจาก sump ของบ่อเหมืองไปยังร่องระบายน้ำลงสู่บ่อตกตะกอน บริเวณหมายเลข บ2 และ บ3 ส่วนน้ำบริเวณลานเก็บกองแร่และโรงแต่งแร่ ให้ระบายลงสู่คูระบายน้ำและไหลไปยังบ่อตกตะกอน บ1 โดยให้น้ำบางส่วนใสในบ่อตกตะกอนมาใช้ในการฉีดพรม เพื่อลดการฟุ้ง | <ul style="list-style-type: none"> วิศวกรผู้ควบคุมเหมืองได้ออกแบบให้จุดต่ำสุดของบ่อเหมืองเป็นบ่อรวบรวมน้ำ เพื่อรับน้ำจากพื้นที่เก็บกองเปลือกดิน และจากกิจกรรมการทำเหมืองดังรูปที่ 2-14 และมีการขุดคูระบายน้ำจากบริเวณต่างๆของโครงการ เพื่อระบายน้ำลงสู่บ่อรับน้ำและระบายต่อไปยังบริเวณบ่อตกตะกอนดังรูปที่ 2-3 ถึงรูปที่ 2-4 | - |

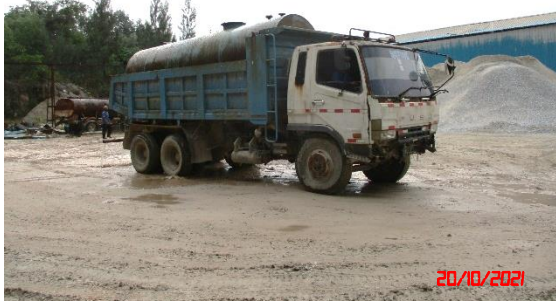
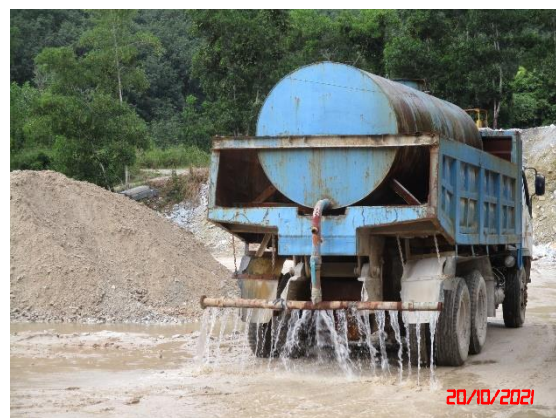
รูปที่ 2-5 รถฉีดพรมน้ำ

| เงื่อนไขตามมาตรการ | ผลการปฏิบัติตามมาตรการ | ปัญหาอุปสรรค ที่ไม่สามารถปฏิบัติ ตามมาตรการ และแนวทางแก้ไข |
|---|---|---|
| 5. ฉีดพรมน้ำให้ทั่วบริเวณที่อาจจะเกิดเป็นฝุ่นละออง รวมทั้งปลูกพืชคลุมดินตามเส้นทางคมนาคมและบริเวณที่ไม่มีการทำเหมือง | <ul style="list-style-type: none"> ● การดำเนินงานของโครงการได้มีมาตรการลดผลกระทบด้านการฟุ้งกระจายของฝุ่นละอองจากการขนส่งแร่ภายในพื้นที่โครงการ ได้ดำเนินการดังนี้ <ul style="list-style-type: none"> - ฉีดพรมน้ำบริเวณเส้นทางขนส่งแร่ วันละ 2 ครั้ง หรือตามความเหมาะสมกับสภาพภูมิอากาศดังรูปที่ 2-5 - ปรับปรุงซ่อมแซมถนนลูกรัง ให้เป็นถนนดินอัดแน่นดังรูปที่ 2-6 - ดำเนินการปลูกต้นไม้ยืนต้นโตเร็วและพืชปกคลุมดินตามแนวเส้นทางขนส่งแร่ เพื่อเป็นแนวป้องกันผลกระทบด้านสิ่งแวดล้อม (Buffer Zone) | - |

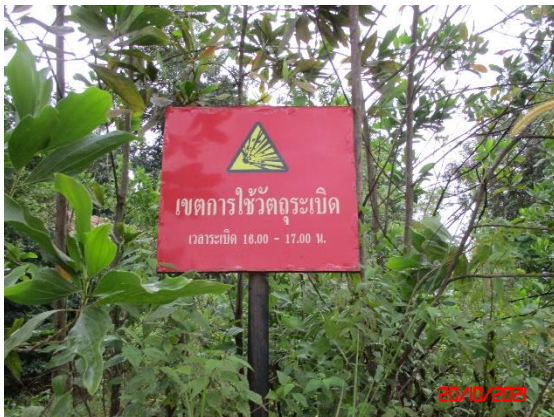
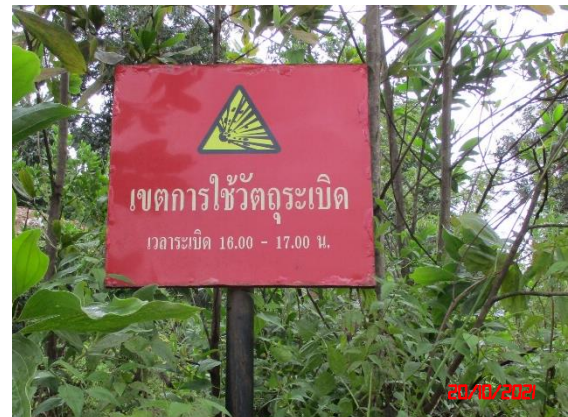
รูปที่ 2-8 ป้ายแสดงเวลาทำการระเบิด

| เงื่อนไขตามมาตรการ | ผลการปฏิบัติตามมาตรการ | ปัญหาอุปสรรค ที่ไม่สามารถปฏิบัติ ตามมาตรการ และแนวทางแก้ไข |
|---|---|---|
| 6. ให้ใช้วัตธุระเบิดปริมาณ 2 กิโลเมตรต่อจังหวัดงั่ว่ง ทำการระเบิดวันละ 1 ครั้ง ช่วงเวลา 16.00-17.00 น. ก่อนทำการระเบิดจะมีสัญญาณเตือนล่วงหน้า ทำการระเบิดห่างจากถนนลูกรังอย่างน้อย 50 เมตร และให้คงสภาพสวนยางเดิมไว้เพื่อเป็นแนวป้องกันการกระเด็นของเศษหินและบดบังทัศนียภาพ | <ul style="list-style-type: none"> ● วิศวกรผู้ควบคุมของโครงการได้วางแผนและออกแบบการใช้ปริมาณวัตธุระเบิดเป็นไปตามแผนผังโครงการทำเหมือง พร้อมจัดสร้างอาคารเก็บวัตธุระเบิดให้มีความมิดชิดปลอดภัย ดังรูปที่ 2-7 ทางโครงการจะทำการระเบิดวันละ 1 ครั้ง ในช่วงเวลา 16.00-17.00 น. และก่อนการระเบิดทุกครั้งได้มีการเปิดสัญญาณเตือนให้ได้ยินชัดเจนพร้อมติดตั้งป้ายแสดงเวลาการระเบิดในพื้นที่โครงการและเส้นทางใกล้เคียงให้มองเห็นดังรูปที่ 2-8 | - |

| เงื่อนไขตามมาตรการ | ผลการปฏิบัติตามมาตรการ | ปัญหาอุปสรรค ที่ไม่สามารถปฏิบัติตามมาตรการ และแนวทางแก้ไข |
|--|---|---|
| 100 เมตร จากจุดระเบิดและเปิดสัญญาณเตือนให้ได้ยินอย่างชัดเจนในรัศมี 500 เมตร และห้ามมีการทำเหมืองหรือมีการระเบิดในเวลากลางคืนโดยเด็ดขาด ทั้งนี้ จะต้องควบคุมวิธีการใช้และการเก็บรักษาวัตถุระเบิดให้เป็นไปตามที่กำหนดไว้ในแผนผังโครงการทำเหมืองและตามระเบียบที่ราชการกำหนด | และก่อนการระเบิดทุกครั้งได้มีการเปิดสัญญาณเตือนให้ได้ยินชัดเจนพร้อมติดตั้งป้ายแสดงเวลาการระเบิดในพื้นที่โครงการและเส้นทางใกล้เคียงให้มองเห็นดังรูปที่ 2-8 | |

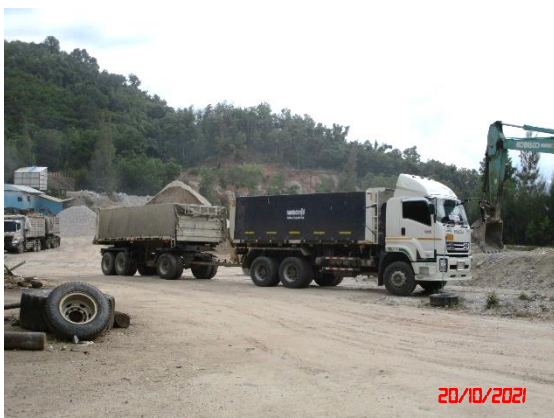
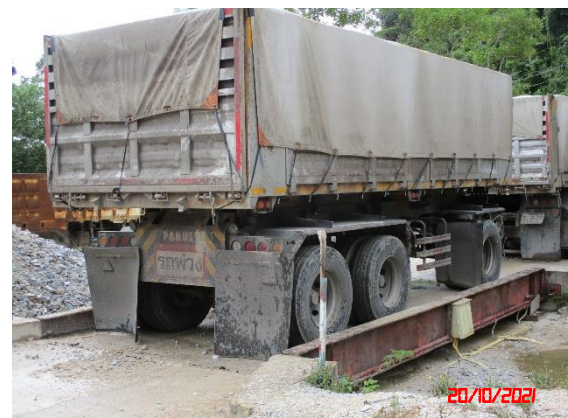
รูปที่ 2-9 การใช้ผ้าใบปิดคลุมกระบะรถบรรทุก

| เงื่อนไขตามมาตรการ | ผลการปฏิบัติตามมาตรการ | ปัญหาอุปสรรค ที่ไม่สามารถปฏิบัติ ตามมาตรการ และแนวทางแก้ไข |
|---|---|---|
| 7. ให้ใช้ผ้าใบปิดแรในขณะทำการขนส่ง เพื่อไม่ให้เศษแร่ตกหล่นบนถนนสาธารณะ | <ul style="list-style-type: none"> ● ผู้ถือประทานบัตรได้ออกกฎระเบียบในการขนส่งแร่ เพื่อลดผลกระทบด้านต่างๆ ที่คาดว่าจะเกิดขึ้นกับชุมชนที่อยู่โดยรอบโครงการ โดยได้ดำเนินการปิดคลุมกระบะบรรทุกทุกคันที่มีการขนส่งแร่ เพื่อป้องกันเศษหินและเศษแร่ตกหล่นบนถนนสาธารณะและปลิวกระเด็นไปยังประชาชนใกล้เคียงดังรูปที่ 2-9 ถึงรูปที่ 2-10 | - |

| เงื่อนไขตามมาตรการ | ผลการปฏิบัติตามมาตรการ | ปัญหาอุปสรรค ที่ไม่สามารถปฏิบัติตามมาตรการ และแนวทางแก้ไข |
|---|---|---|
| ช่วงเวลา 07.00-08.00 น. และ 15.00-16.00 น. ซึ่งเป็นช่วงที่นักเรียนและประชาชนเดินทางไป-กลับจากโรงเรียนและที่ทำงาน | <ul style="list-style-type: none"> - จำกัดความเร็วของรถบรรทุกไม่เกิน 30 กิโลเมตร/ชั่วโมง โดยเฉพาะในช่วงที่ผ่านชุมชนดังรูปที่ 2-17 - ปิดคลุมกระบะรถบรรทุกทุกคันที่มีการขนส่งแร่ดังรูปที่ 2-9 ถึงรูปที่ 2-10 | |

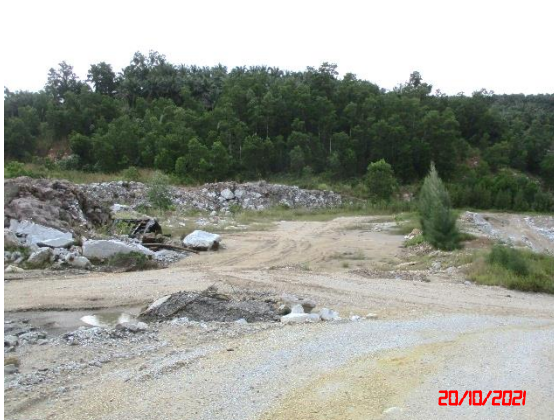
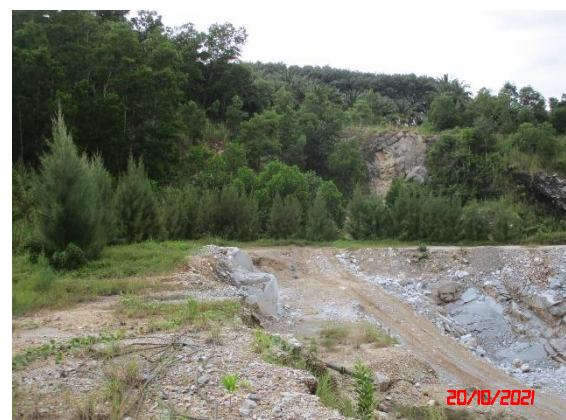
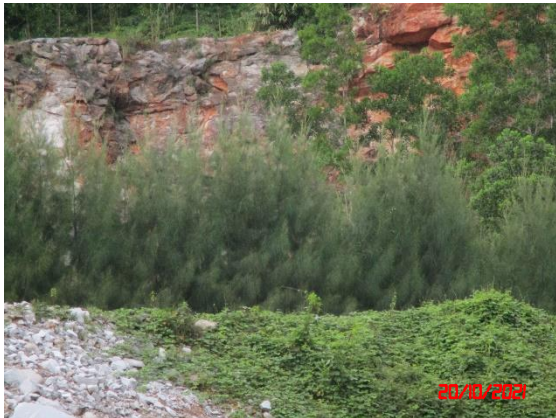
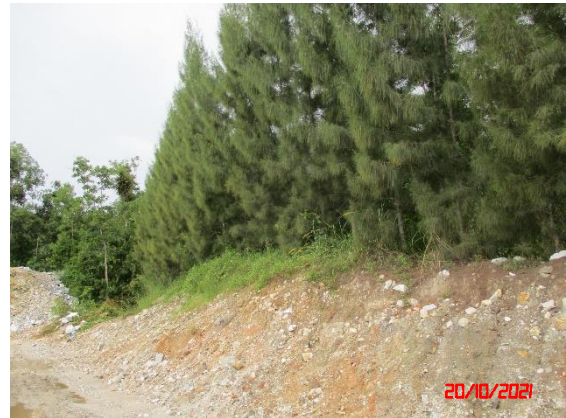
รูปที่ 2-12 แนวต้นไม้ในพื้นที่เว้นการทำเหมือง

| เงื่อนไขตามมาตรการ | ผลการปฏิบัติตามมาตรการ | ปัญหาอุปสรรค ที่ไม่สามารถปฏิบัติ ตามมาตรการ และแนวทางแก้ไข |
|---|---|---|
| 1. ให้ดำเนินการปลูกไม้ยืนต้นโตเร็วภายในระยะเวลา 2 ปี หลังจากที่ได้ดำเนินโครงการแล้ว โดยวิธีการปลูกให้มีระยะ 2x2 เมตร ในพื้นที่ที่เว้นการทำเหมืองแร่รวมทั้งให้การบำรุงดูแลต้นไม้เหล่านั้นให้มีความเจริญเติบโตที่ดี | <ul style="list-style-type: none"> ผู้ถือประทานบัตรได้ดำเนินการปลูกต้นไม้โตเร็วในพื้นที่เว้นการทำเหมือง พร้อมดูแลบำรุงรักษาต้นไม้ให้เจริญเติบโตดี เพื่อเป็นพื้นที่กันชนป้องกันการปลิวกระเด็นของเศษหินและป้องกันผลกระทบด้านฝุ่นละออง เสียงรบกวน และช่วยลดผลกระทบทางด้านทัศนียภาพ (Buffer Zone) ดังรูปที่ 2-12 | - |

| เงื่อนไขตามมาตรการ | ผลการปฏิบัติตามมาตรการ | ปัญหาอุปสรรค ที่ไม่สามารถปฏิบัติ ตามมาตรการ และแนวทางแก้ไข |
|--|---|---|
| 1. ให้เว้นแนวเขตพื้นที่ไม่ทำเหมืองจากขอบเขตประทานบัตรทางด้านทิศเหนือและทิศตะวันออกในระยะ 5 เมตร และจัดทำป้ายหรือสัญลักษณ์ที่แสดงให้เห็นแนวเขตพื้นที่ไม่ทำเหมืองให้มองเห็นชัดเจน พร้อมทั้งให้ดูแลรักษาพื้นที่ที่มีอยู่เดิมในบริเวณดังกล่าวให้เจริญเติบโตและปลูกเสริมต้นไม้โตเร็วหรือไม่ท้องถิ่นให้แน่นทึบ | <ul style="list-style-type: none"> วิศวกรผู้ควบคุมของโครงการได้วางแผนในการเปิดหน้าเหมืองตามแผนผังโครงการทำเหมือง และดำเนินการเว้นพื้นที่ไม่ทำเหมืองเข้าใกล้แนวเขตประทานบัตรทุกด้านในระยะ 5 เมตร และจัดทำป้ายแสดงให้เห็นแนวเขตที่เว้นไม่มีการทำเหมืองให้มองเห็นชัดเจน พร้อมทั้งปลูกต้นไม้ในบริเวณพื้นที่ที่ไม่มีการทำเหมืองให้มีความหนาแน่นเพื่อเป็นพื้นที่กันชน (Buffer Zone) ดังรูปที่ 2-12 | - |

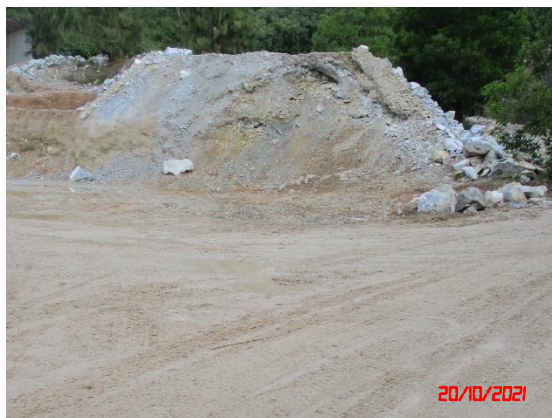
รูปที่ 2-13 พื้นที่เก็บกองเปลือกดิน

| เงื่อนไขตามมาตรการ | ผลการปฏิบัติตามมาตรการ | ปัญหาอุปสรรค ที่ไม่สามารถปฏิบัติตามมาตรการ และแนวทางแก้ไข |
|--|---|---|
| 5. ให้ทำการปรับสภาพพื้นที่บริเวณพื้นที่เก็บกองเปลือกดินเดิมบริเวณหมายเลข “ด” ทางด้านทิศตะวันตก เนื้อที่ประมาณ 14 ไร่ กำหนดให้กองสูงได้ไม่เกิน 12 เมตร โดยปรับความลาดชันของผิวดินให้มีความลาดชันต่ำ และปลูกต้นไม้คลุมดินบริเวณผิวดินกองดิน พร้อมทั้งจัดสร้างคันกันน้ำบริเวณริมขอบดิน สำหรับการทำให้เหมืองช่วงต่ออายุประทานบัตรจะไม่มีการเปิดเปลือกดินออกเพิ่มเติม | <ul style="list-style-type: none"> ผู้ถือประทานบัตรได้ดำเนินการปรับพื้นที่บริเวณเก็บกองเปลือกดินให้เป็นไปตามแผนผังโครงการกำหนดดังรูปที่ 2-13 และได้มีการนำเปลือกดินบางส่วนไปใช้ในการฟื้นฟูพื้นที่ที่ผ่านการทำเหมืองแร่แล้ว พร้อมทั้งจัดสร้างเป็นคันกันน้ำดิน คูระบายน้ำ เพื่อป้องกันน้ำฝนชะล้างช่วงที่ผ่านพื้นที่เก็บกองเปลือกดินลงสู่บ่อตกตะกอน | - |

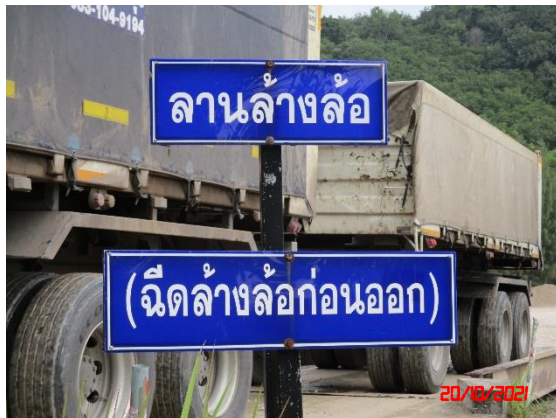
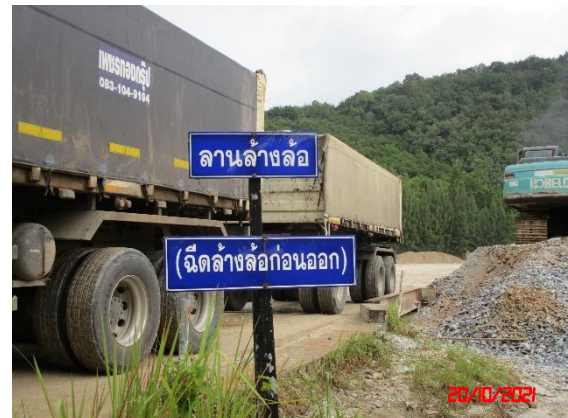
รูปที่ 2-15 จุดล้างล้อรถบรรทุก

| เงื่อนไขตามมาตรการ | ผลการปฏิบัติตามมาตรการ | ปัญหาอุปสรรค ที่ไม่สามารถปฏิบัติ ตามมาตรการ และแนวทางแก้ไข |
|--|--|---|
| 8. ให้ฉีดพรมน้ำเพื่อลดการฟุ้งกระจายของฝุ่นละอองบริเวณเส้นทาง ขนส่งแร่ช่วงที่เป็นถนนลูกรังทั้งภายในและภายนอกพื้นที่โครงการ และพื้นที่ที่มีกิจกรรมที่ก่อให้เกิดฝุ่นละอองบริเวณพื้นที่โครงการ อย่างน้อยวันละ 3-4 ครั้ง หรือตามความเหมาะสมกับภูมิอากาศ พร้อมทั้งดูแลและปรับปรุงซ่อมแซมเส้นทางขนส่งแร่ ช่วงที่เป็นถนน ลูกรังให้อยู่ในสภาพที่ใช้งานได้ดียิ่งเสมอเพื่อลดอุบัติเหตุในการใช้ เส้นทาง | <ul style="list-style-type: none"> การดำเนินงานของโครงการได้มีมาตรการลดผลกระทบด้านการฟุ้ง กระจายของฝุ่นละออง บริเวณเส้นทางขนส่งแร่ภายในเหมืองและ เส้นทางช่วงที่ผ่านชุมชน โดยการฉีดพรมน้ำวันละ 3-4 ครั้ง หรือตาม ความเหมาะสมกับสภาพภูมิอากาศดังรูปที่ 2-5 พร้อมดูแลปรับปรุง สภาพผิวจราจรเส้นทางขนส่งแร่ให้มีสภาพใช้งานได้ดียิ่งเสมอดังรูปที่ 2-6 และได้จัดให้มีลานล้างล้อรถบรรทุกก่อนออกนอกพื้นที่โครงการ ทุกครั้งดังรูปที่ 2-15 | - |

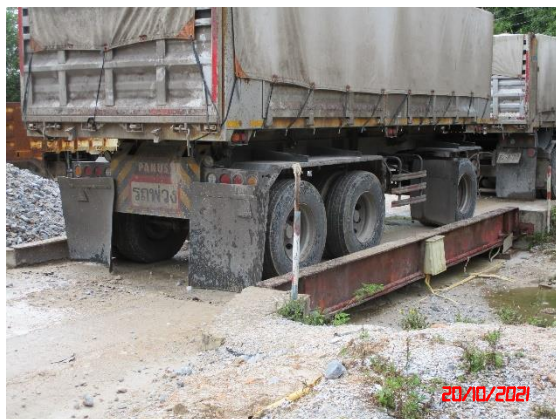
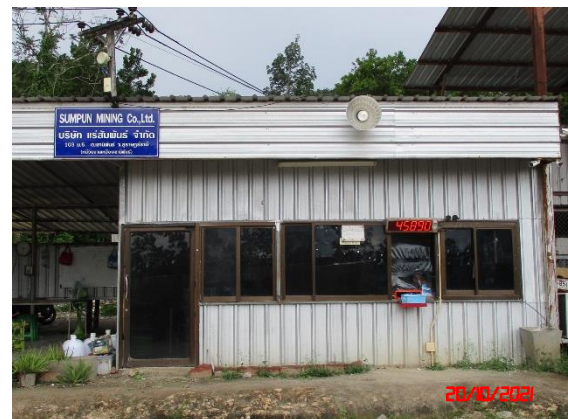
รูปที่ 2-16 จุดขนถ่ายน้ำหนักรถบรรทุก

| เงื่อนไขตามมาตรการ | ผลการปฏิบัติตามมาตรการ | ปัญหาอุปสรรค ที่ไม่สามารถปฏิบัติ ตามมาตรการ และแนวทางแก้ไข |
|--|--|---|
| 9. การขนส่งแร่ภายในและภายนอกพื้นที่โครงการต้องควบคุมความเร็ว ของรถให้ไม่เกิน 30 กิโลเมตรต่อชั่วโมง โดยเฉพาะในช่วงที่ผ่าน ชุมชนและควบคุมน้ำหนักบรรทุกให้อยู่ในพิกัดที่ทางราชการกำหนด พร้อมทั้งใช้ผ้าใบปิดคลุมเพื่อป้องกันการตกหล่นของหินและลดการ ฟุ้งกระจายของฝุ่นละออง นอกจากนี้จะต้องไม่ทำการขนส่งใน | <ul style="list-style-type: none"> ผู้ถือประทานบัตรได้ออกกฎระเบียบในการขนส่งแร่ เพื่อลด ผลกระทบด้านต่างๆ ที่คาดว่าจะเกิดขึ้นกับชุมชนที่อยู่โดยรอบ โครงการ โดยได้ดำเนินการดังนี้ <ul style="list-style-type: none"> ควบคุมความเร็วและน้ำหนักของรถบรรทุกให้เป็นไปตามที่ทาง ราชการกำหนดดังรูปที่ 2-16 | - |

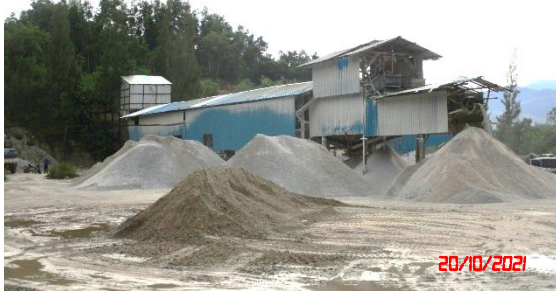
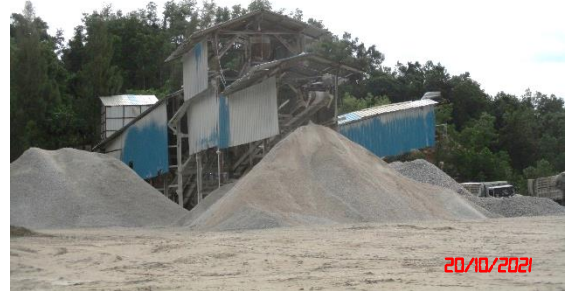
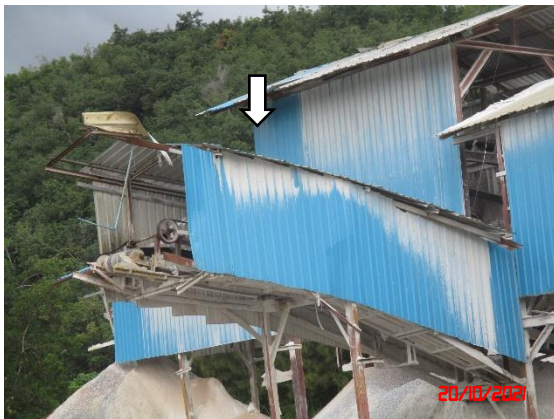
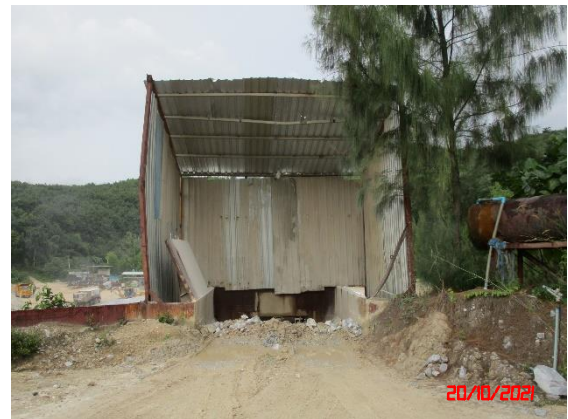
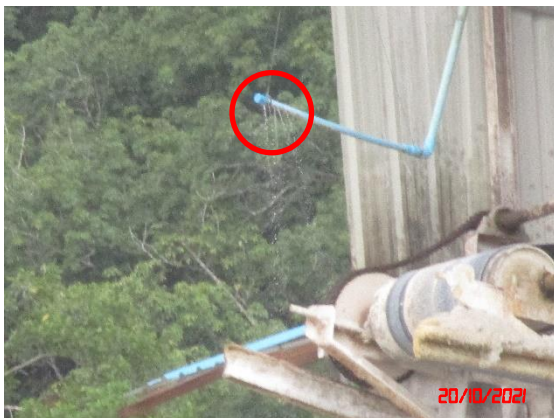
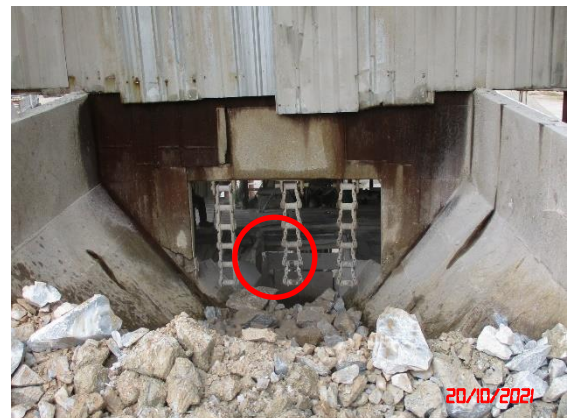
รูปที่ 2-18 ระบบป้องกันและกำจัดฝุ่นละออง บริเวณโรงแต่งแร่

| เงื่อนไขตามมาตรการ | ผลการปฏิบัติตามมาตรการ | ปัญหาอุปสรรค ที่ไม่สามารถปฏิบัติตามมาตรการ และแนวทางแก้ไข |
|---|---|---|
| 11. โรงแต่งแร่ของโครงการแบบติดตั้งอยู่กับที่ และแบบเคลื่อนที่ได้ต้องมี การติดตั้งระบบป้องกันและกำจัดฝุ่นให้มีประสิทธิภาพดีอยู่เสมอ ทั้งการปิดคลุมอาคาร อุปกรณ์ และระบบสเปรย์น้ำที่จุดกำเนิดฝุ่นต่างๆ และจะต้องเปิดใช้ตลอดเวลาที่ทำการแต่งแร่ ตามประกาศกรมอุตสาหกรรมพื้นฐานและการเหมืองแร่ เรื่อง ให้โรงโม่บด หรือย่อยหิน มีระบบป้องกันผลกระทบสิ่งแวดล้อม ลงวันที่ 12 มกราคม 2548 | <ul style="list-style-type: none"> ● ผู้ถือประทานบัตรได้มีการปรับปรุงโรงแต่งแร่ของโครงการให้เป็นไปตามประกาศกรมอุตสาหกรรมพื้นฐานและการเหมืองแร่ รายละเอียดดังนี้ (รูปที่ 2-18) <ul style="list-style-type: none"> - สร้างอาคารปิดคลุมย้งรับหินใหญ่ - สร้างอาคารปิดคลุมโรงโม่หิน - สร้างหลังคาปิดคลุมสายพานลำเลียง - ติดตั้งถุงครอบปลายสายพานลำเลียง - ติดตั้งระบบสเปรย์น้ำบริเวณปลายสายพานลำเลียงและบริเวณย้งรับหินใหญ่ | - |

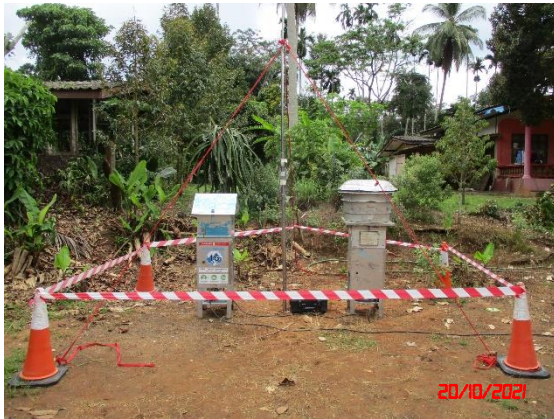
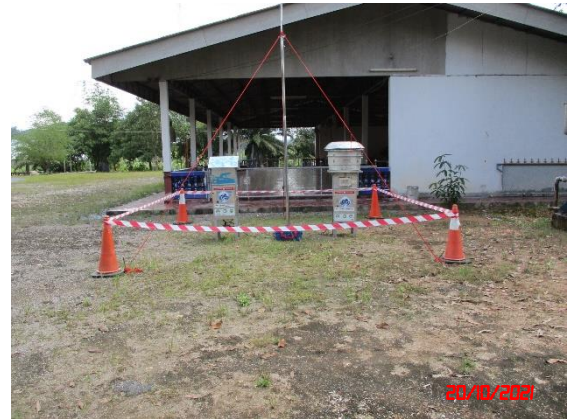
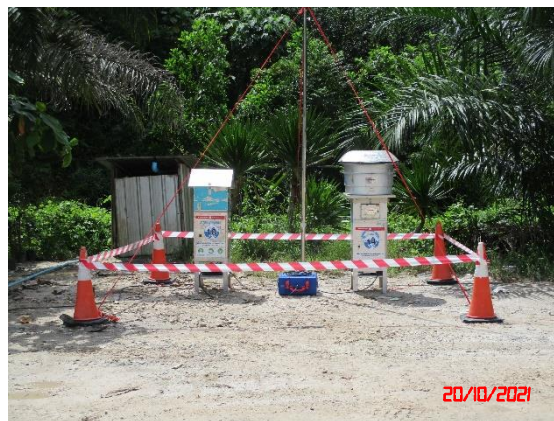
รูปที่ 2-19 การตรวจวัดคุณภาพอากาศ ระหว่างวันที่ 20-21 ตุลาคม 2564

การตรวจวัดคุณภาพอากาศในรูปปริมาณฝุ่นละอองแขวนลอยรวม (TSP) และปริมาณฝุ่นละอองขนาดเล็กไม่เกิน 10 ไมครอน (PM-10) โดยทำการตรวจวัดบริเวณบ้านคลองลำพลา บ้านกลาง และสำนักงานโรงแต่งแร่ของโครงการ ระหว่างวันที่ 20-21 ตุลาคม 2564 ผลตรวจวัดดังตารางที่ 2-4 หนังสือรับรองผลการวิเคราะห์ทางห้องปฏิบัติการตั้งเอกสารแนบ 8 เอกสารสอบเทียบเครื่องมือตั้งเอกสารแนบ 9 และเอกสารขึ้นทะเบียนห้องปฏิบัติการห้องวิเคราะห์ตั้งเอกสารแนบ 10

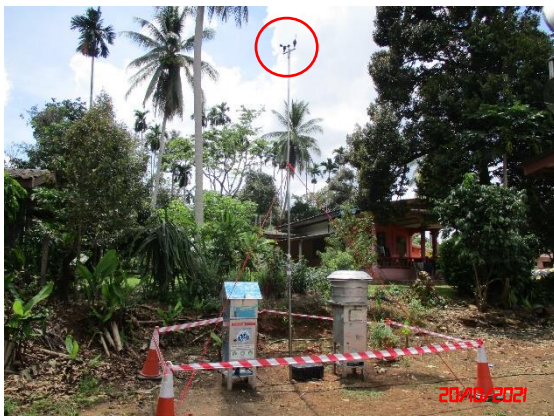
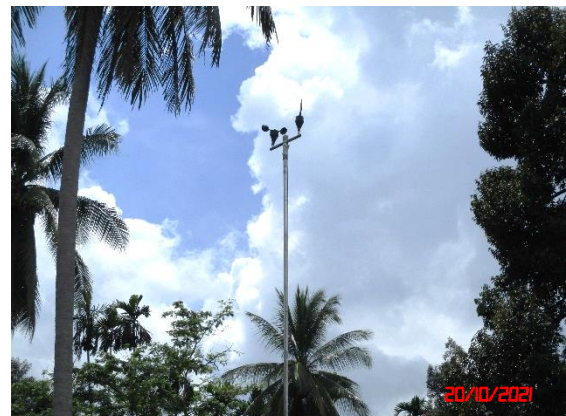
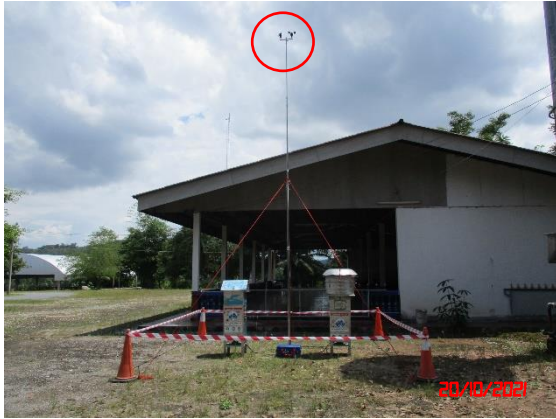
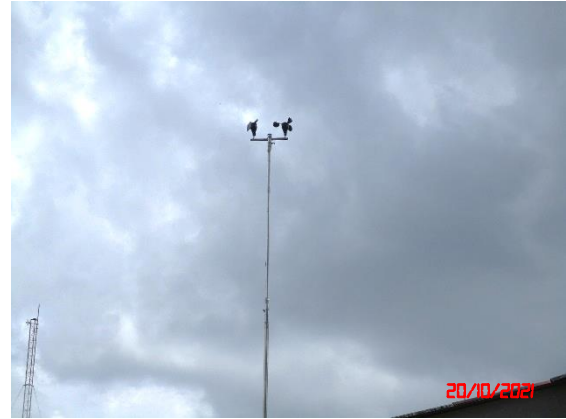
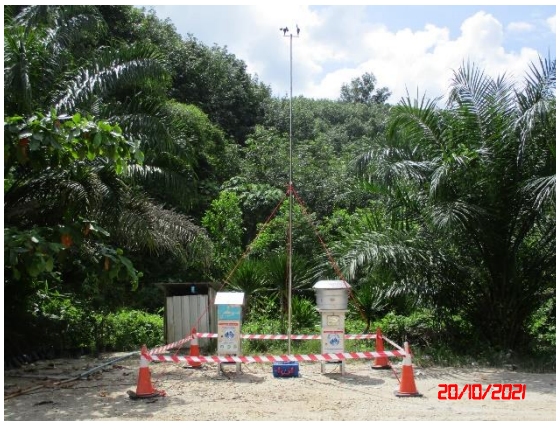
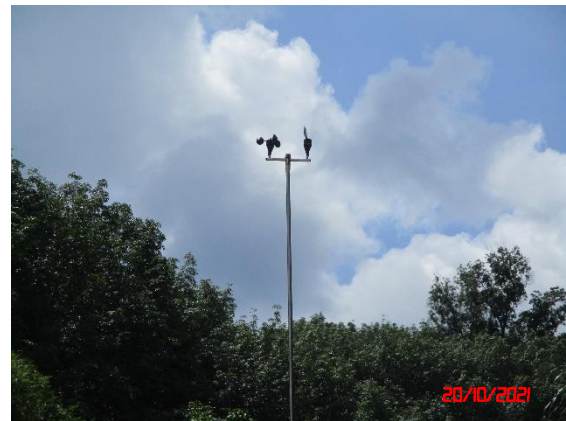
รูปที่ 2-20 การตรวจวัดความเร็วและทิศทางลม ระหว่างวันที่ 20-21 ตุลาคม 2564

การตรวจวัดความเร็วและทิศทางลมระหว่างวันที่ 20-21 ตุลาคม 2564 จำนวน 3 สถานี ได้แก่ บริเวณบ้านคลองลำพลา บริเวณบ้านกลาง และบริเวณสำนักงานโรงแต่งแร่ของโครงการ พบว่า ลมส่วนใหญ่มีทิศทางของลมพัดมาจากทางทิศตะวันออกเฉียงเหนือค่อนข้างไปทางเหนือ ความเร็วลมส่วนใหญ่ต่ำกว่า 0.4 เมตร/วินาที จัดเป็นลมสงบ (Clam) ตามการแบ่งขนาดลมของโบฟอร์ต (The Beau fort Scale of Wind-ภูมิศาสตร์ กายภาพ, ทีวี ทองสว่าง และคณะ, 2536)

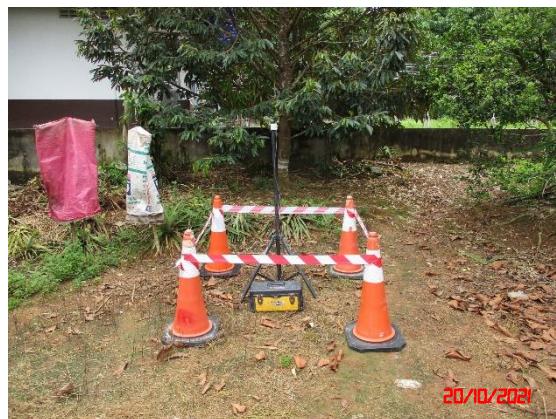
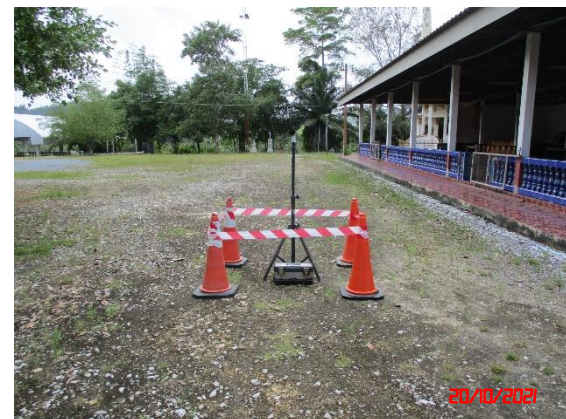
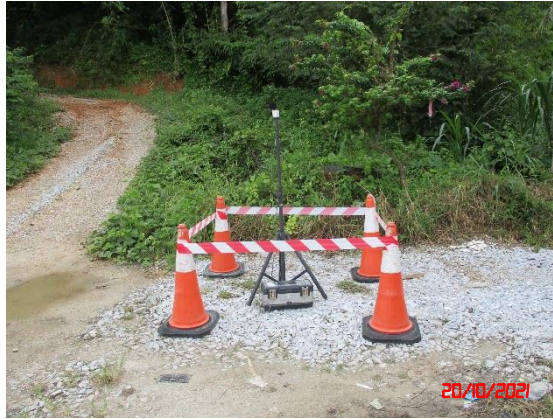
รูปที่ 2-21 การตรวจวัดระดับเสียง ระหว่างวันที่ 20-21 ตุลาคม 2564

| เงื่อนไขตามมาตรการ | ผลการปฏิบัติตามมาตรการ | ปัญหาอุปสรรค ที่ไม่สามารถปฏิบัติตามมาตรการ และแนวทางแก้ไข |
|--|---|---|
| - ตรวจวัดระดับเสียงเฉลี่ย 24 ชั่วโมง (Leq 24 hr.) และระดับเสียงสูงสุด (L _{max}) จำนวน 3 สถานี ได้แก่ บ้านคลองลำพลา บ้านกลาง และโรงแต่งแร่ของโครงการ ปีละ 2 ครั้ง ในช่วงมีนาคม-เมษายน และเดือนตุลาคม-พฤศจิกายนของทุกปี | <ul style="list-style-type: none"> ดำเนินการตรวจวัดระดับเสียงเฉลี่ย 24 ชั่วโมง (Leq 24 hrs.) และระดับเสียงสูงสุด (L_{max}) ระหว่างวันที่ 20-21 ตุลาคม 2564 จำนวน 3 สถานี ได้แก่ บ้านคลองลำพลา บ้านกลาง และสำนักงานโรงแต่งแร่ของโครงการ ดังรูปที่ 2-21 พบว่า ผลการตรวจวัดมีค่าอยู่ในเกณฑ์ค่ามาตรฐาน | - |

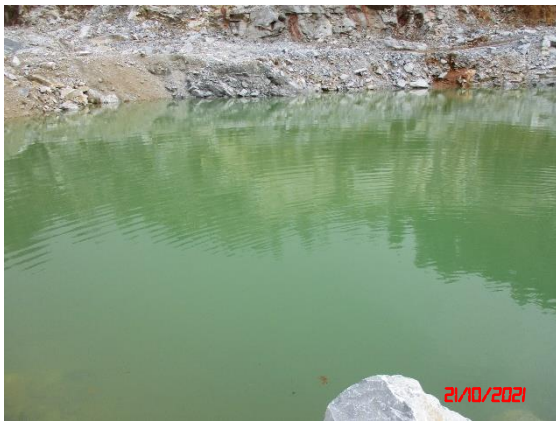
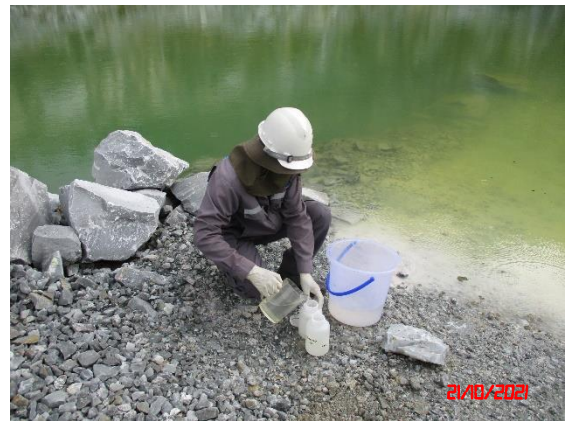
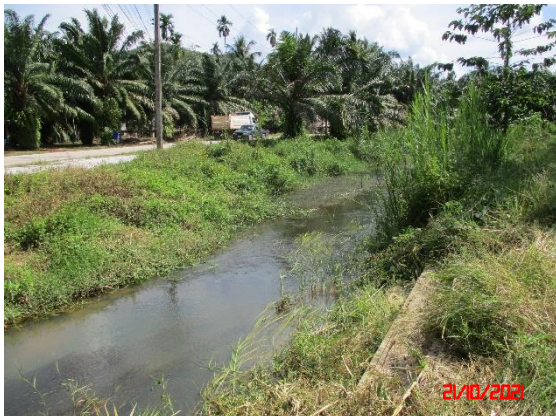
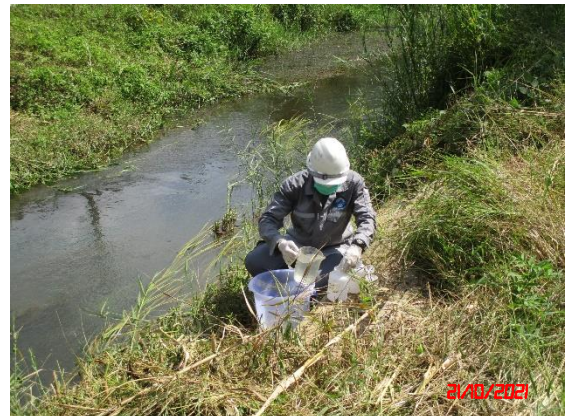
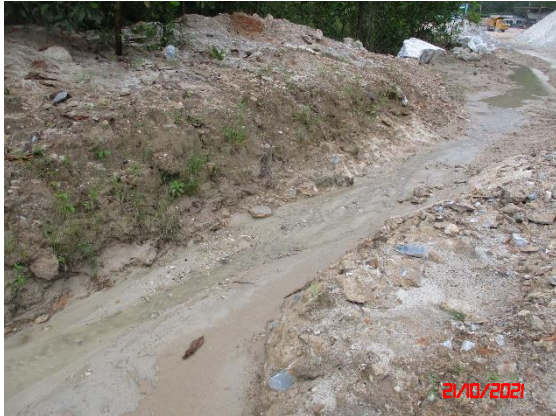
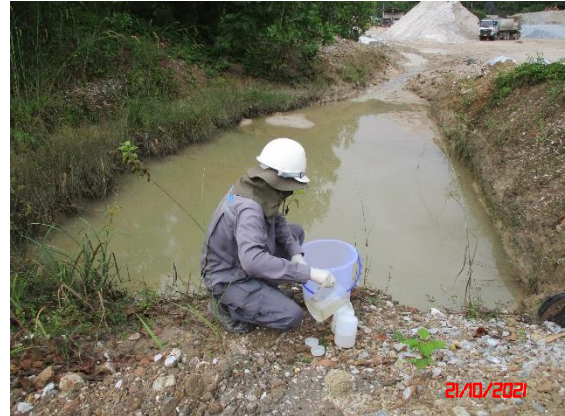
รูปที่ 2-22 การเก็บตัวอย่างน้ำ เมื่อวันที่ 21 ตุลาคม 2564

| เงื่อนไขตามมาตรการ | ผลการปฏิบัติตามมาตรการ | ปัญหาอุปสรรค ที่ไม่สามารถปฏิบัติตามมาตรการ และแนวทางแก้ไข |
|--|---|---|
| - ให้ติดตามตรวจสอบคุณภาพน้ำผิวดิน จำนวน 3 สถานี ได้แก่ ชุมเหมืองของโครงการ บ่อตกตะกอนของโครงการ และคลองหน (คลองลำพลา) โดยตรวจวัดค่าความเป็นกรด-ด่าง (pH) ความขุ่น (Turbidity) ปริมาณตะกอนแขวนลอยทั้งหมด (Total Suspended Solids) ปริมาณตะกอนละลายทั้งหมด (Total Dissolved Solids) ค่าความกระด้างทั้งหมด (Total Hardness) ปริมาณเหล็กทั้งหมด (Total Iron) และปริมาณซัลเฟต (Sulfate) ในช่วงเดือนมีนาคม-เมษายน และเดือนตุลาคม-พฤศจิกายนของทุกปี | <ul style="list-style-type: none"> ดำเนินการเก็บตัวอย่างน้ำผิวดิน เมื่อวันที่ 21 ตุลาคม 2564 จำนวน 3 สถานี ได้แก่ ชุมเหมืองของโครงการ บ่อตกตะกอนของโครงการ และคลองหน (คลองลำพลา) ดังรูปที่ 2-22 พบว่า ผลการวิเคราะห์ส่วนใหญ่มีค่าอยู่ในเกณฑ์ค่ามาตรฐาน ยกเว้น ค่าความเป็นกรด-ด่าง (pH) บริเวณบ่อตกตะกอนของโครงการ มีค่าไม่อยู่ในเกณฑ์มาตรฐาน เนื่องจากภูมิประเทศบริเวณดังกล่าวเป็นแหล่งแร่ยิปซัม ซึ่งมีองค์ประกอบทางเคมีคือ CaSO₄·2H₂O ซึ่งมี CaO เป็นองค์ประกอบ 32.6% มี SO₃ เป็นองค์ประกอบ 46.5% และมีน้ำเป็นองค์ประกอบ 26.9% ดังนั้น เมื่อเกิดการละลายจึงทำให้น้ำมีค่าเป็นกรด สำหรับน้ำในบ่อตกตะกอนของโครงการ ทางโครงการได้มีการ | - |
