มาตรการป้องกันและแก้ไข ผลกระทบสิ่งแวดล้อมและ มาตรการติดตามตรวจสอบ คุณภาพสิ่งแวดล้อม

มาตรการป้องกันและแก้ไขผลกระทบสิ่งแวดล้อม และมาตรการติดตามตรวจสอบคุณภาพสิ่งแวดล้อม

2.1 มาตรการป้องกันและแก้ไขผลกระทบสิ่งแวดล้อม

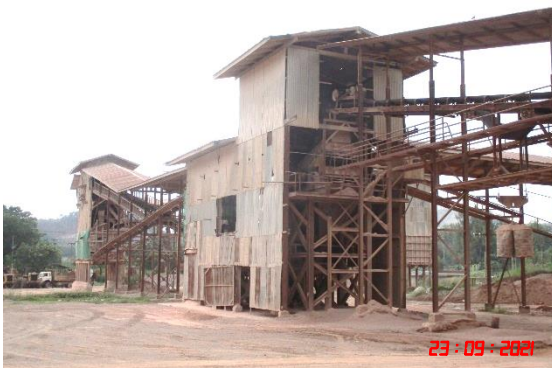
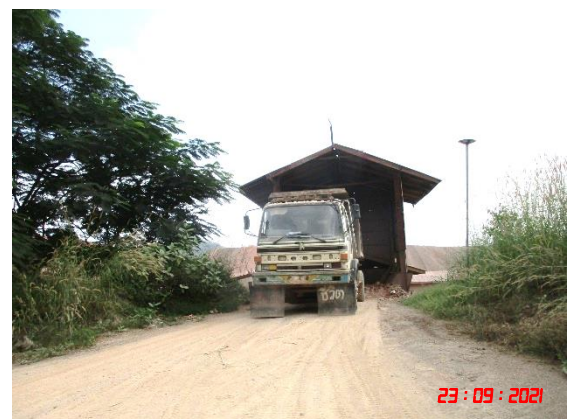
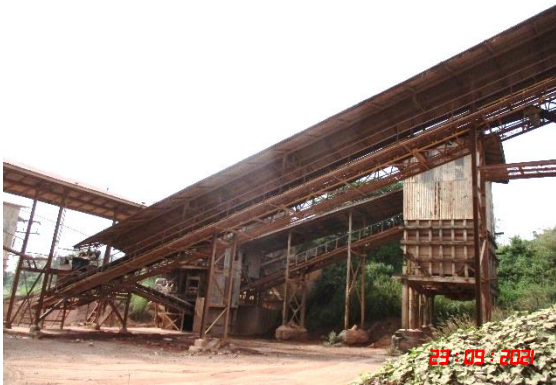
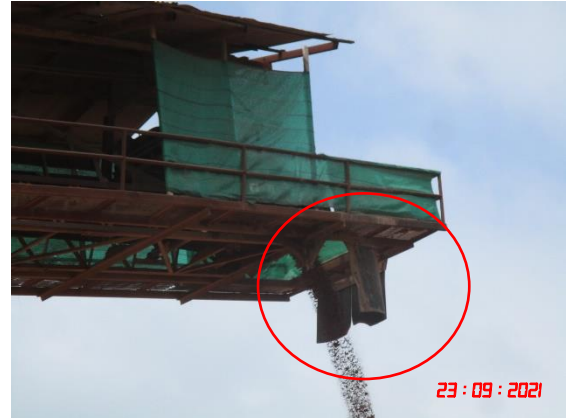
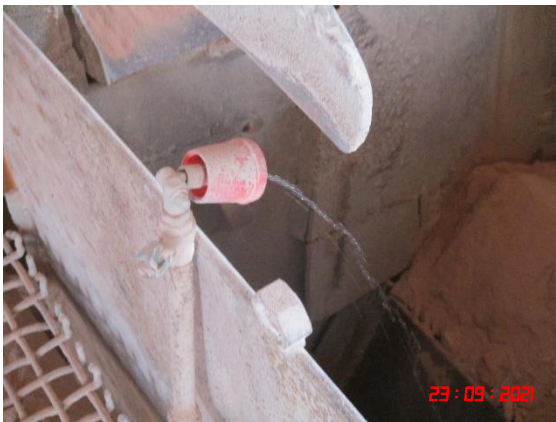
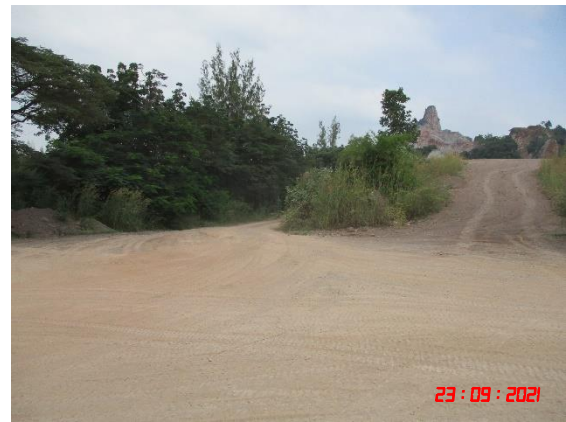
รูปที่ 2-6 ระบบป้องกันผลกระทบสิ่งแวดล้อมบริเวณโรงโม่หิน

อาคารปิดคลุมโรงโม่หิน

อาคารปิดคลุมย้งรับหินใหญ่

หลังคาปิดคลุมสายพานลำเลียง

อุ้งครอบปลายสายพานลำเลียง

ระบบสเปรย์น้ำ

เงื่อนไขตามมาตรการ	ผลการปฏิบัติตามมาตรการ	ปัญหา อุปสรรคที่ไม่สามารถปฏิบัติ ตามมาตรการและแนวทางแก้ไข
<p>2. ให้ปรับปรุงระบบป้องกันผลกระทบสิ่งแวดล้อมบริเวณโรงโม่หินตามประกาศกรมอุตสาหกรรมพื้นฐานและการเหมืองแร่ เรื่อง ให้โรงโม่บดหรือย่อยหินมีระบบป้องกันผลกระทบสิ่งแวดล้อมโดยเคร่งครัด พร้อมทั้งดูแลรักษาและปรับปรุงระบบป้องกันผลกระทบสิ่งแวดล้อมให้มีประสิทธิภาพที่ดีอยู่เสมอ ดังนี้</p> <ul style="list-style-type: none"> - ให้สร้างอาคารปิดคลุม 3 ด้าน และหลังคาสำหรับเครื่องบดชุดแรก (primary Crusher) ยั่งรับหินใหญ่ (Hopper) และตะแกรงร่อนคัดเศษ หิน ดิน ทราย (Vibrating Screen) พร้อมทั้งต้องติดตั้งเครื่องฉีดสเปรย์น้ำบริเวณปากยั่งรับหินใหญ่ - เครื่องบดชุดที่ 2 (Secondary Crusher) เครื่องบดชุดที่ 3 (Tertiary Crusher) ตะแกรงร่อนคัดเศษหิน ดิน ทราย และตะแกรงร่อนคัดขนาดหินจะต้องมีฝาคอบหรืออุปกรณ์ปิดคลุมป้องกันฝุ่น ต้องสร้างอาคารปิดคลุมเครื่องจักรอุปกรณ์ทั้งหมดอย่างมิดชิด - ระบบสายพานลำเลียง ต้องสร้างอุปกรณ์ปิดคลุมโดยตลอด พร้อมทั้งติดตั้งเครื่องฉีดสเปรย์น้ำบริเวณจุดต่างๆ ที่ก่อให้เกิดฝุ่นละอองภายนอกอาคารทุกจุด - บริเวณปลายสายพานลำเลียงที่เทกองหินคัดขนาดแล้ว ต้องติดตั้งเครื่องฉีดสเปรย์น้ำ หรือเครื่องป้องกันฝุ่นในการเทกองหินคัดขนาดแล้ว - ปรับปรุงเส้นทางลำเลียงหินภายในโรงโม่หินเป็นถนนลาดยางหรือถนนคอนกรีต - ปรับปรุงพื้นที่เก็บกองหินเป็นลานคอนกรีตหรือหินบดอัดแน่น 	<ul style="list-style-type: none"> ● ผู้ถือประทานบัตรได้มีการปรับปรุงโรงโม่หินของโครงการให้เป็นไปตามประกาศกรมอุตสาหกรรมพื้นฐานและการเหมืองแร่ เรื่อง ให้โรงโม่บดหรือย่อยหินมีระบบป้องกันผลกระทบสิ่งแวดล้อม พ.ศ. 2548 รายละเอียดดังนี้ (รูปที่ 2-6) <ul style="list-style-type: none"> - สร้างอาคารปิดคลุมโรงโม่หิน - สร้างอาคารปิดคลุมยั่งรับหินใหญ่ - สร้างหลังคาปิดคลุมสายพานลำเลียง - ติดตั้งระบบสเปรย์น้ำบริเวณจุดต่างๆ - ปรับปรุงเส้นทางขนส่งแร่ภายในโรงโม่หิน - ปรับปรุงพื้นที่เก็บกองหิน 	<p>-</p>

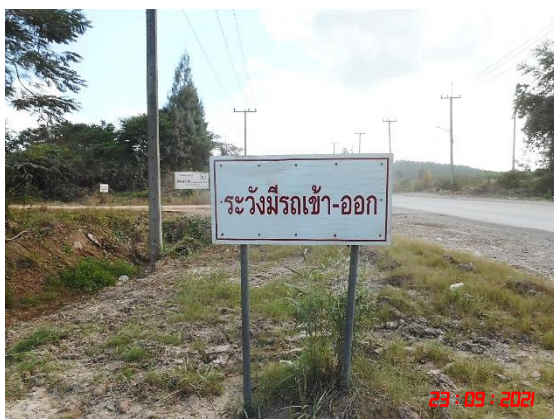
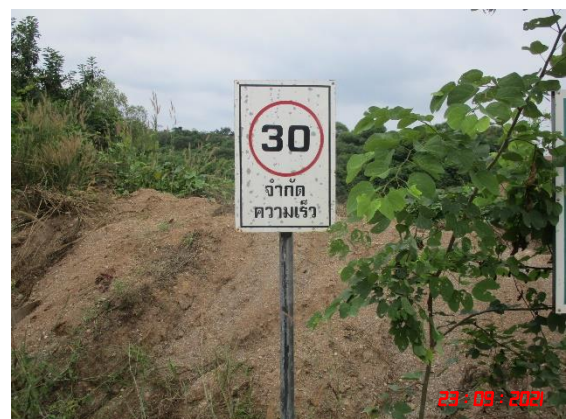
รูปที่ 2-12 ป้ายเตือนด้านการจราจร

ป้ายเตือนระวังมีรถบรรทุกเข้า-ออก

ป้ายจำกัดความเร็ว

2. ให้จัดทำป้ายสัญญาณเตือน เช่น ป้ายเตือนชะลอความเร็วหรือ สัญญาณไฟกระพริบบริเวณถนนด้านหน้าโรงโม่หินก่อนเลี้ยวเข้า- ออก บริเวณทางแยกหรือก่อนถึงจุดเชื่อมต่อระหว่างถนนลาดยาง กับทางสาธารณะอื่นๆ พร้อมทั้งดูแลป้ายและสัญญาณไฟให้อยู่ใน สภาพที่ใช้งานได้ดียิ่งเสมอ	<ul style="list-style-type: none"> ผู้ถือประทานบัตรได้จัดทำและติดตั้งป้ายเตือนระวังมีรถบรรทุกเข้า- ออก และป้ายจำกัดความเร็วติดตั้งไว้บริเวณก่อนถึงทางแยกเข้าพื้นที่ โรงโม่หินและพื้นที่ประทานบัตร พร้อมทั้งดูแลป้ายดังกล่าวให้อยู่ใน สภาพที่ใช้งานได้ดียิ่งเสมอ ดังรูปที่ 2-12 	-

3. ควบคุมความเร็วรถบรรทุกขนส่งแร่ที่วิ่งไป-มา ระหว่างหน้าเหมือง ถึงโรงโม่หิน ให้ใช้ความเร็วไม่เกิน 30 กิโลเมตรต่อชั่วโมง และการ ขนส่งหินออกสู่แหล่งรับซื้อภายนอกในช่วงถนนลาดยางระหว่างบ้าน หนองรีนถึงบ้านเขาถ้ำกฤษให้ใช้ความเร็วไม่เกิน 40 กิโลเมตรต่อ ชั่วโมง โดยการติดตั้งป้ายเตือนไว้ริมเส้นทางให้เห็นอย่างชัดเจน	<ul style="list-style-type: none"> ผู้ถือประทานบัตรได้ออกกฎระเบียบในการขนส่งแร่ เพื่อลด ผลกระทบด้านต่างๆ ที่คาดว่าจะเกิดขึ้นกับชุมชนที่อยู่โดยรอบ โครงการ โดยจำกัดความเร็วของรถบรรทุกไม่เกิน 30 กิโลเมตร ต่อชั่วโมง พร้อมทั้งติดตั้งป้ายจำกัดความเร็วไว้บริเวณริมเส้นทาง ให้สามารถมองเห็นได้อย่างชัดเจน ดังรูปที่ 2-12 	-

3. ระดับเสียง แรงสั่นสะเทือนและหินปลิว		
1. จำกัดความเร็วรถบรรทุกแร่ที่วิ่งระหว่างหน้าเหมืองกับโรงโม่หินให้ ใช้ความเร็วไม่เกิน 30 กิโลเมตรต่อชั่วโมง โดยการอบรมพนักงาน ขับรถบรรทุกแร่ และติดตั้งป้ายเตือนริมเส้นทางให้สามารถมองเห็นได้ อย่างชัดเจน	<ul style="list-style-type: none"> ผู้ถือประทานบัตรได้ออกกฎระเบียบในการขนส่งแร่ เพื่อลด ผลกระทบด้านต่างๆ ที่คาดว่าจะเกิดขึ้นกับชุมชนที่อยู่โดยรอบ โครงการ โดยจำกัดความเร็วของรถบรรทุกไม่เกิน 30 กิโลเมตร ต่อชั่วโมง พร้อมทั้งติดตั้งป้ายจำกัดความเร็วไว้บริเวณริมเส้นทาง ให้สามารถมองเห็นได้อย่างชัดเจน ดังรูปที่ 2-12 	-

เงื่อนไขตามมาตรการ	ผลการปฏิบัติตามมาตรการ	ปัญหา อุปสรรคที่ไม่สามารถปฏิบัติ ตามมาตรการและแนวทางแก้ไข
กิโลเมตร/ชั่วโมง โดยการติดตั้งป้ายเตือนไว้ริมเส้นทางให้เห็น อย่างชัดเจน	ต่อชั่วโมง พร้อมติดตั้งป้ายจำกัดความเร็วไว้บริเวณริมเส้นทางให้เห็น อย่างชัดเจน ดังรูปที่ 2-12

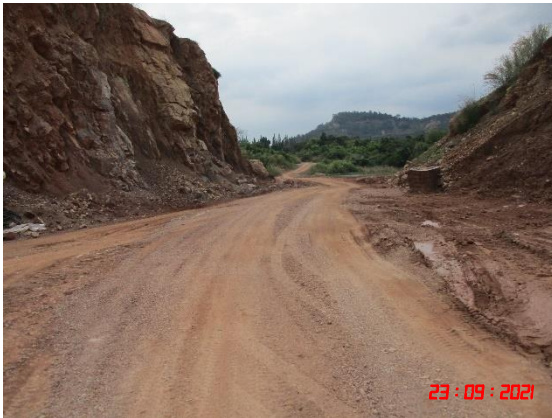
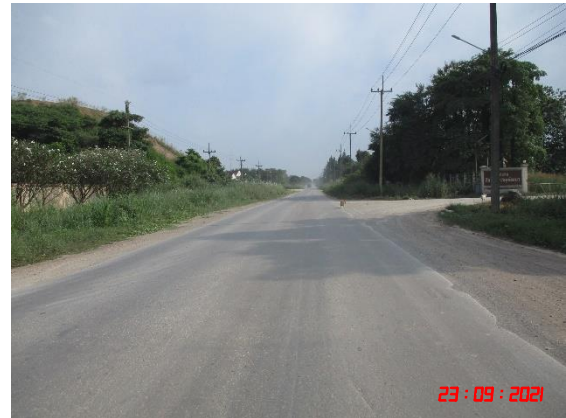
รูปที่ 2-20 สภาพเส้นทางขนส่งแร่ของโครงการ

เส้นทางลำเลียงแร่จากหน้าเหมือง

ถนนลาดยางด้านหน้าโรงโม่หิน
