โครงการเหมืองแร่เฟลด์สปาร์

ประทานบัตรที่ 32650/16109

บริษัท ปฐมพัฒนพาณิชย์การแร่ จำกัด

มาตรการป้องกันและแก้ไขผลกระทบสิ่งแวดล้อม และมาตรการติดตามตรวจสอบคุณภาพสิ่งแวดล้อม

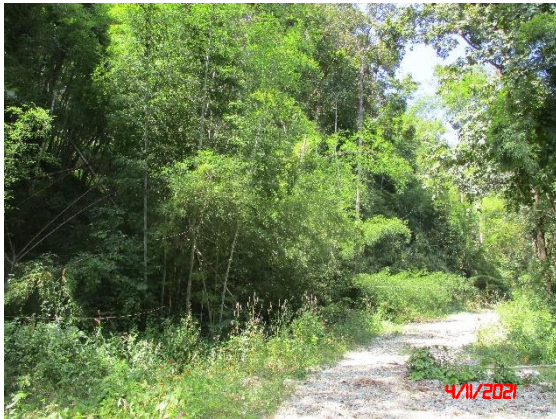
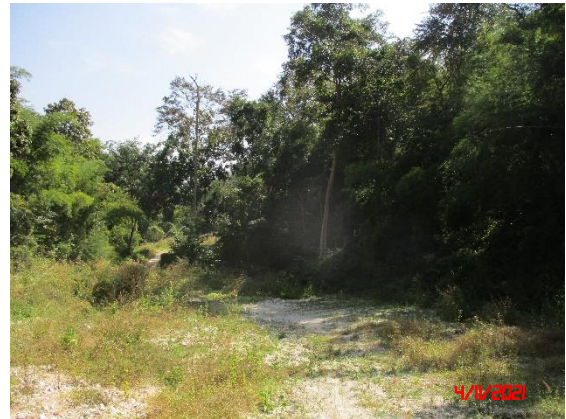
รูปที่ 2-1 แนวต้นไม้บริเวณพื้นที่เวนไม่ทำเหมือง

เงื่อนไขตามมาตรการ	ผลการปฏิบัติตามมาตรการ	ปัญหาอุปสรรค ที่ไม่สามารถปฏิบัติตามมาตรการ และแนวทางแก้ไข
ทรัพยากรสิ่งแวดล้อมทางกายภาพ		
1. ลักษณะภูมิประเทศ		
1. ให้กำหนดตำแหน่งและขอบเขตพื้นที่ประกอบกิจกรรมต่างๆ ที่เกี่ยวข้องกับการทำเหมืองของโครงการให้ชัดเจนตามแผนผังที่กำหนด โดยเปลี่ยนแปลงสภาพเดิมให้น้อยที่สุดหรือเท่าที่จำเป็นเท่านั้น	<ul style="list-style-type: none"> วิศวกรผู้ควบคุมของโครงการได้กำหนดตำแหน่งและขอบเขตพื้นที่ประกอบกิจกรรมต่างๆ ที่เกี่ยวข้องกับการทำเหมืองของโครงการให้ชัดเจนตามแผนผังการทำเหมือง โดยได้เปลี่ยนแปลงสภาพพื้นที่เดิมให้น้อยที่สุดหรือเท่าที่จำเป็นเท่านั้น ดังนี้ <ul style="list-style-type: none"> กำหนดแนวเขตพื้นที่บริเวณกลุ่มชุมลูกไม้หนาแน่นตามแนวริมขอบแปลงประทานบัตรตามแนวหมุดหลักฐานที่ 6,7,8,9,10 กำหนดแนวพื้นที่เว้นการทำเหมืองห่างจากทางน้ำสาธารณะ 50 เมตร กำหนดแนวพื้นที่ที่ไม่มีการทำเหมืองทางด้านทิศเหนือให้เป็นแนวกันชน (Buffer Zone) และห้ามมีการทำเหมืองและกิจกรรมใดๆ ในพื้นที่ดังกล่าว ดังรูปที่ 2-1 	-

1. ให้กำหนดขอบเขตพื้นที่ที่ต้องใช้ในการดำเนินการทำเหมืองและพื้นที่เว้นเขตแนวกันชนไม่ทำเหมืองในระยะ 50 เมตร รอบพื้นที่โครงการ และเว้นแนวเขตไม่ทำเหมืองในพื้นที่ขุมลูกไม้หนาแน่นตามแผนผังการทำเหมืองที่กำหนด โดยการแสดงสัญลักษณ์หรือป้ายให้เห็นอย่างชัดเจน	<ul style="list-style-type: none">วิศวกรผู้ควบคุมของโครงการได้กำหนดขอบเขตพื้นที่ที่ต้องใช้ในการดำเนินการทำเหมืองและแนวพื้นที่ที่ไม่มีการทำเหมืองทางด้านทิศเหนือในระยะ 50 เมตร โดยรอบพื้นที่โครงการและเว้นแนวเขตไม่ทำเหมืองในพื้นที่ขุมลูกไม้หนาแน่น ตามแผนผังการทำเหมืองที่กำหนดเพื่อใช้เป็นแนวกันชน (Buffer Zone) ป้องกันผลกระทบด้านฝุ่นละอองและเสียงรบกวน ดังรูปที่ 2-1	-

4. บริเวณใดที่ไม่เกี่ยวข้องกับการดำเนินการทำเหมืองของโครงการหรือไม่เปิดทำเหมืองให้รักษาสภาพเดิมไว้ให้มากที่สุด	<ul style="list-style-type: none"> • บริเวณใดที่ไม่เกี่ยวข้องกับการดำเนินการทำเหมืองของโครงการหรือไม่เปิดทำเหมือง ผู้ถือประทานบัตรได้รักษาสภาพเดิมไว้ให้มากที่สุดดังรูปที่ 2-1 	-

เงื่อนไขตามมาตรการ	ผลการปฏิบัติตามมาตรการ	ปัญหาอุปสรรค ที่ไม่สามารถปฏิบัติตามมาตรการ และแนวทางแก้ไข
5. อุทกวิทยาและคุณภาพน้ำ		
1. ให้เว้นแนวกันเขตไม่ทำเหมืองห่างจากทางน้ำ ในระยะ 50 เมตร ตามที่แผนผังกำหนด	<ul style="list-style-type: none"> วิศวกรผู้ควบคุมของโครงการได้เว้นแนวกันเขตไม่ทำเหมืองห่างจากทางน้ำสาธารณะในระยะ 50 เมตร ตามที่แผนผังกำหนดดังรูปที่ 2-1 	-

1. พื้นที่ใดที่ไม่เกี่ยวข้องกับการทำเหมืองหรือกิจกรรมที่เกี่ยวข้องกับการทำเหมืองจะต้องเว้นพื้นที่ให้เป็นเขตกันชน (Buffer Zone) ทั้งหมด โดยห้ามใช้ประโยชน์ใดๆ จากพื้นที่ (เขตกันชนนี้ให้รวมถึงพื้นที่กันชนไม้หนานั่น 75 ไร่ ตามข้อเสนอแนะสำนักงานทรัพยากรธรรมชาติและสิ่งแวดล้อม จังหวัดกาญจนบุรีด้วย)	<ul style="list-style-type: none"> พื้นที่ใดที่ไม่เกี่ยวข้องกับการทำเหมืองหรือกิจกรรมที่เกี่ยวข้องกับการทำเหมือง วิศวกรผู้ควบคุมของโครงการได้เว้นพื้นที่ให้เป็นเขตกันชน (Buffer Zone) ตามแผนผังโครงการกำหนด โดยไม่มีการใช้ประโยชน์ใดๆ จากพื้นที่ และรักษาพื้นที่ที่การเปิดทำเหมืองยังไม่ถึงให้อยู่ในสภาพภูมิประเทศเดิมไว้ให้มากที่สุด ดังรูปที่ 2-1 	-

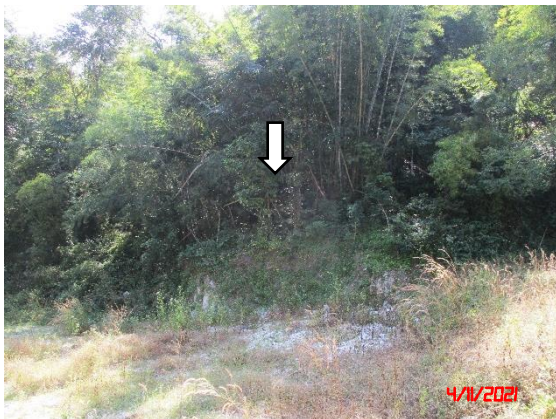
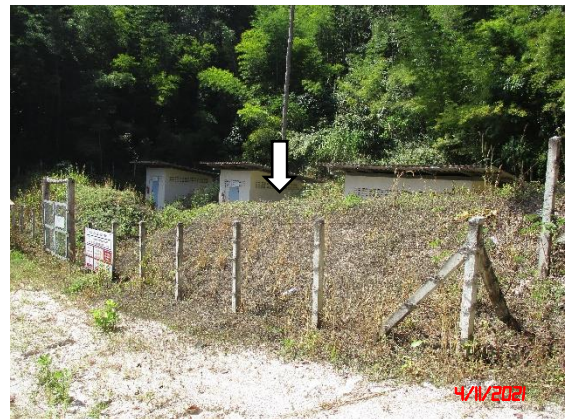
รูปที่ 2-2 คั่นทำนบกิน

เงื่อนไขตามมาตรการ	ผลการปฏิบัติตามมาตรการ	ปัญหาอุปสรรค ที่ไม่สามารถปฏิบัติตามมาตรการ และแนวทางแก้ไข
6. ให้ปลูกพืชคลุมดินจำพวกหญ้าแฝกบนคันทำนบ ลานเก็บกองเปลือกดินเศษหิน และบริเวณขอบบ่อกักเก็บตะกอน เพื่อป้องกันการชะล้างพังทลายของดินและหน้าเหมืองของโครงการ	<ul style="list-style-type: none"> ผู้ถือประทานบัตรได้ปลูกพืชคลุมดินบนคันทำนบดิน เพื่อป้องกันการชะล้างพังทลายของดินและหน้าเหมืองของโครงการดังรูปที่ 2-2 	-

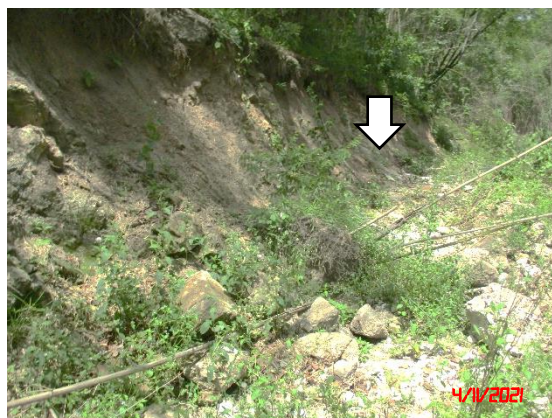
รูปที่ 2-3 คูระบายน้ำ

เงื่อนไขตามมาตรการ	ผลการปฏิบัติตามมาตรการ	ปัญหาอุปสรรค ที่ไม่สามารถปฏิบัติ ตามมาตรการ และแนวทางแก้ไข
2. อุทกวิทยาและคุณภาพน้ำ		
1. ให้สร้างคันทำนบดินอัดแน่นและชุดระบายน้ำบริเวณโดยรอบพื้นที่ ลานกองแร่ และโรงแต่งแร่ ที่เก็บกองเปลือกดินและเศษหิน ลักษณะคันทำนบดินเป็นรูปสี่เหลี่ยมคางหมู ขนาดความกว้างของ ฐาน 3 เมตร สูง 1 เมตร และสันคันทำนบกว้าง 1 เมตร ส่วน ชุดระบายน้ำให้มีขนาดความกว้างของท้องร่อง 0.5 เมตร ลึก 0.7 เมตร และด้านบนกว้าง 1 เมตร มีความลาดเทของร่องน้ำประมาณ 5 องศา	<ul style="list-style-type: none"> ผู้ถือประทานบัตรได้สร้างคันทำนบดินบริเวณโดยรอบพื้นที่โครงการ และบริเวณอาคารเก็บวัตถุดิบ เพื่อป้องกันน้ำและตะกอนดินออก สู่ภายนอกโครงการ โดยให้มีขนาดเป็นไปตามแผนผังการทำเหมือง และสอดคล้องกับมาตรการกำหนดดังรูปที่ 2-2 นอกจากนี้ได้ทำการ ชุดร่องระบายน้ำ เพื่อรวบรวมน้ำให้ไหลลงสู่บ่อตกตะกอนของ โครงการดังรูปที่ 2-3 	-

2. ให้สร้างบ่อพักน้ำ (Sump) ไว้บริเวณที่ต่ำสุดของหน้าเหมืองในแต่ละช่วง	<ul style="list-style-type: none"> การทำเหมืองของโครงการมีลักษณะเป็นการขุดแร่ในพื้นที่แคบๆ ซึ่งเป็นการทำเหมืองตามความลาดชันของพื้นที่ ดังนั้นการออกแบบบ่อพักน้ำบริเวณจุดต่ำสุดของหน้าเหมืองจะดำเนินการได้แค่การทำร่องระบายน้ำ เพื่อให้น้ำฝนไหลผ่านพื้นที่ต่ำสุดของโครงการเท่านั้นดังรูปที่ 2-3 	-

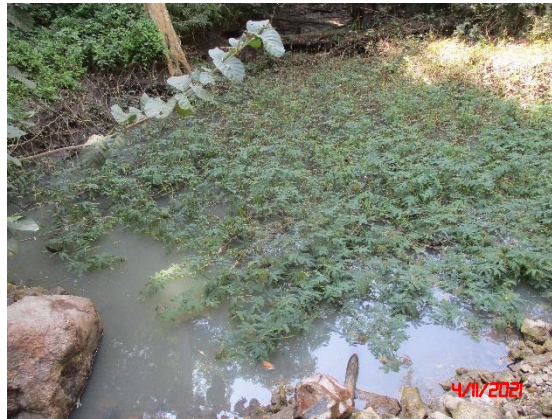
รูปที่ 2-4 บ่อดักตะกอน

2. ให้ชุดบ่อกักเก็บตะกอนไ้รองรับน้ำจากพื้นที่ลานกองแร่และโรงแต่ง แร่ จำนวน 2 บ่อ โดยบ่อแรก (บ1) มีขนาด 0.5 ไร่ ลึก 2 เมตร ความจุประมาณ 1,600 ลูกบาศก์เมตร เพื่อเป็นบ่อกักเก็บตะกอน และอีกบ่อ (บ2) มีขนาด 0.25 ไร่ ลึก 2 เมตร ความจุประมาณ 800 ลูกบาศก์เมตร เพื่อรองรับน้ำในส่วนที่ผ่านการตกตะกอนจากบ่อแรก ก่อนที่จะนำไปใช้ประโยชน์ต่อไป และบริเวณโดยรอบบ่อกักเก็บ ตะกอนจะต้องทำการปลูกพืชคลุมดินจำพวกหญ้าแฝก เพื่อช่วย ป้องกันการพังทลายของคันทำนบ	<ul style="list-style-type: none"> ผู้ถือประทานบัตรได้ดำเนินการชุดบ่อกักเก็บตะกอนไ้รองรับน้ำจาก พื้นที่ลานกองแร่ พื้นที่เก็บกองเปลือกดินและเศษหิน และกิจกรรม การทำเหมืองของโครงการ เพื่อเป็นบ่อกักเก็บตะกอนและรองรับน้ำ ก่อนที่จะนำไปใช้ประโยชน์ต่อไป ดังรูปที่ 2-4 	-

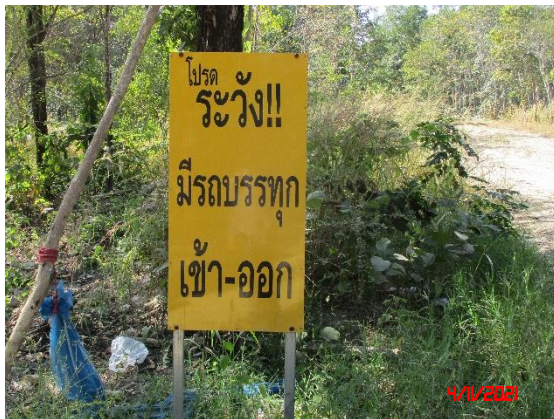
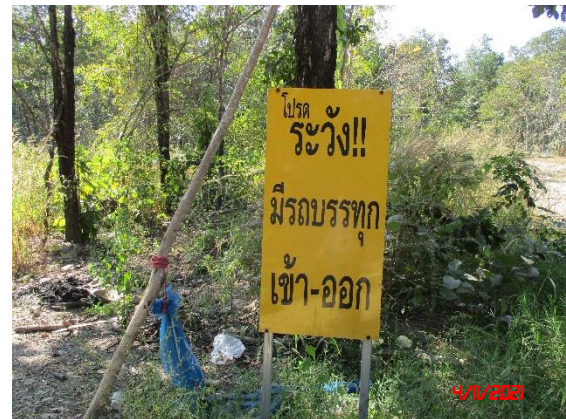
รูปที่ 2-5 ป้ายเตือนระวังรถบรรทุกเข้า-ออก

1. การคมนาคม		
1. ให้จัดทำป้ายเตือนภัยบริเวณเส้นทางขนส่งเพื่อความปลอดภัยและลดอุบัติเหตุ เช่น ป้ายระวังและชะลอความเร็ว เป็นต้น	<ul style="list-style-type: none">ผู้ถือประทานบัตรได้จัดเตรียมป้ายเตือนภัยต่างๆ โดยติดตั้งไว้บริเวณด้านหน้าโครงการ เส้นทางขนส่งแร่ และบริเวณที่ประชาชนเห็นได้อย่างชัดเจน เพื่อป้องกันการเกิดอุบัติเหตุดังรูปที่ 2-5	-

4. ให้จัดทำป้ายสัญญาณเตือนภัย เช่น ป้ายเตือนระวังและชะลอความเร็ว เป็นต้น บริเวณเส้นทางขนส่งแร่ เพื่อส่งเสริมความปลอดภัยและลดอุบัติเหตุ	<ul style="list-style-type: none"> ทางโครงการได้จัดเตรียมป้ายเตือนภัยต่างๆ โดยได้ติดตั้งไว้บริเวณริมเส้นทางขนส่งแร่ ให้สามารถมองเห็นได้ชัดเจนเพื่อป้องกันการเกิดอุบัติเหตุ ดังรูปที่ 2-5 	-

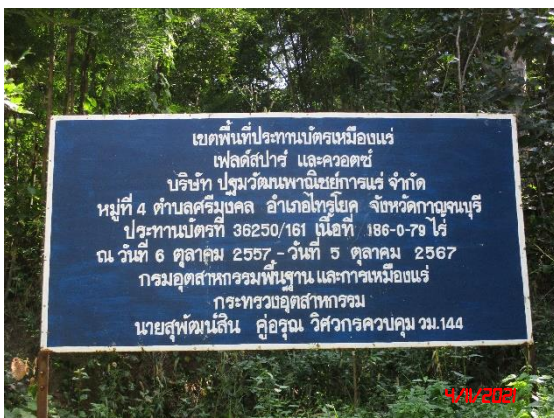
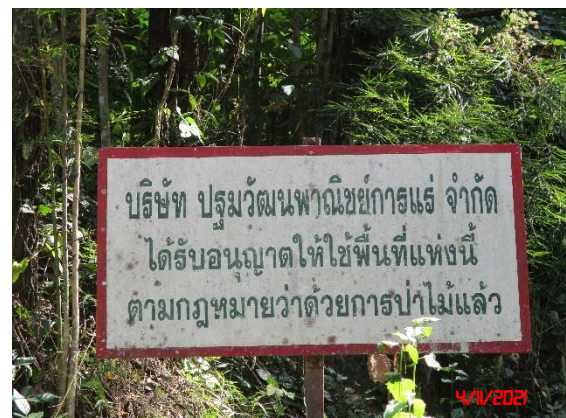
รูปที่ 2-6 ป้ายแสดงข้อมูลรายละเอียดโครงการ

2. ให้ประชาสัมพันธ์ข้อมูลและข่าวสาร รวมทั้งมาตรการเกี่ยวกับโครงการให้ราษฎรในชุมชนใกล้เคียงรับทราบอย่างทั่วถึง	<ul style="list-style-type: none"> ผู้ถือประทานบัตรได้มีการประชาสัมพันธ์ข้อมูลรายละเอียดเกี่ยวกับโครงการ โดยจัดป้ายให้สามารถมองเห็นได้ชัดเจน เพื่อแจ้งข่าวสารให้ประชาชนรับทราบ ดังรูปที่ 2-6 	-

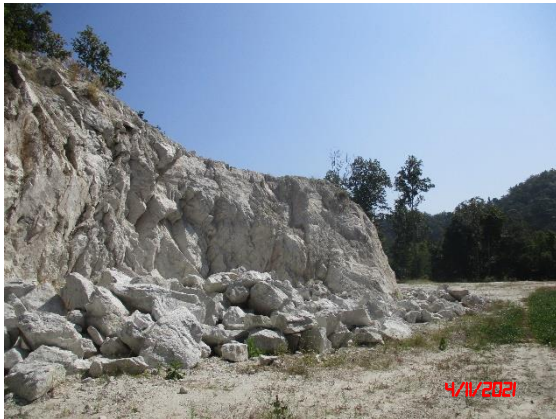
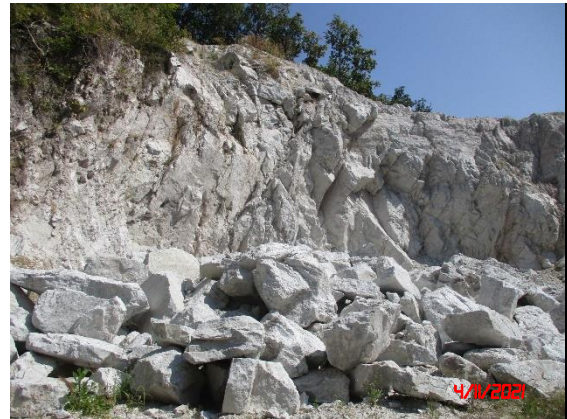
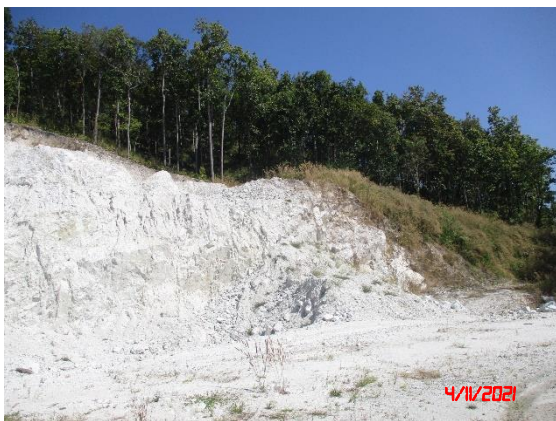
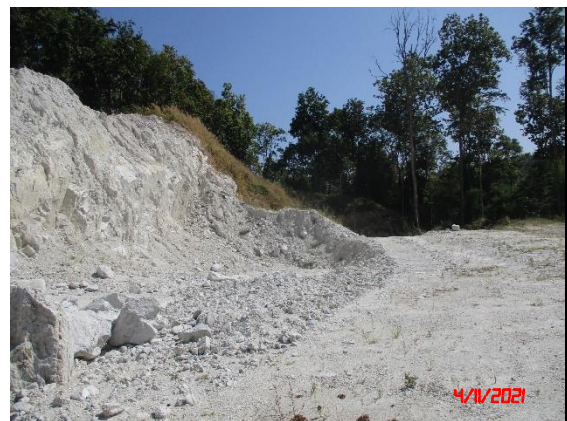
รูปที่ 2-7 พื้นที่เตรียมการขุดเปิดหน้าเหมือง

1. ให้เปิดหน้าเหมืองตามแผนผังที่กำหนดไว้ในแต่ละช่วงอย่างเคร่งครัด และออกแบบการทำเหมืองในลักษณะขั้นบันไดโดยผนังด้าน Foot Wall มีความสูงไม่เกิน 5 เมตร ความกว้างไม่ต่ำกว่า 1.8 เมตร ความลาดชันสุดท้ายไม่เกิน 70 องศา และผนังด้าน Hanging Wall มีความสูงไม่เกิน 5 เมตร ความกว้างไม่ต่ำกว่า 5 เมตร ความลาดชันสุดท้าย ไม่เกิน 45 องศา	<ul style="list-style-type: none"> ในปัจจุบันการทำเหมืองของโครงการอยู่ในระยะการขุดเปิดหน้าดิน เพื่อที่จะดำเนินการทำเหมืองให้เป็นไปตามแผนผังโครงการกำหนด โดยพื้นที่ที่จะทำเหมืองเป็นแนวสายแร่ จึงเปิดหน้าเหมืองเป็น บางส่วนของโครงการเท่านั้น ดังรูปที่ 2-7 	-

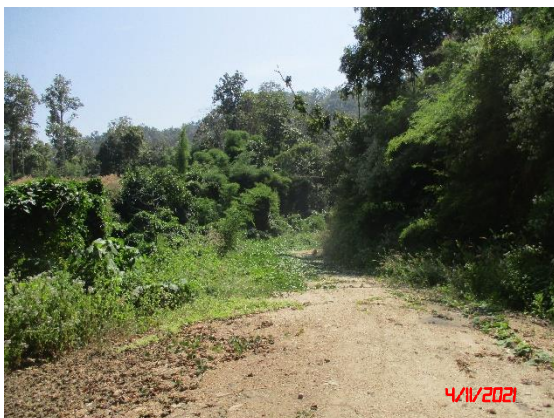
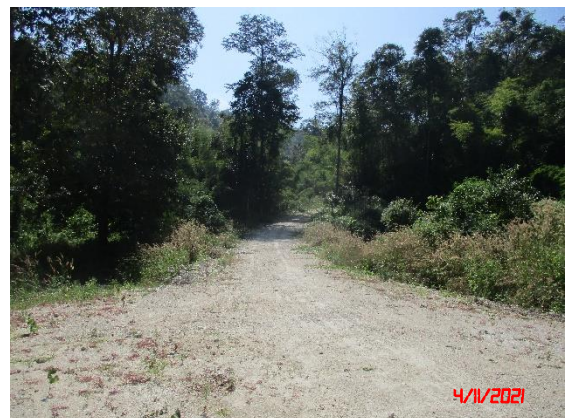
รูปที่ 2-8 เส้นทางขนส่งแร่

3. ให้ดูแลรักษาสภาพเส้นทางขนส่งแร่และดำเนินการปรับปรุงให้อยู่ในสภาพที่สามารถใช้งานได้ดี หากพบว่าบริเวณใดเกิดการชำรุดจะต้องดำเนินการซ่อมแซมทันที	<ul style="list-style-type: none"> ทางโครงการมีการดูแลรักษาสภาพเส้นทางขนส่งแร่ และปรับปรุงให้อยู่ในสภาพที่สามารถใช้งานได้ดีอยู่เสมอ ดังรูปที่ 2-8 และมีงบประมาณช่วยเหลือชุมชนในการซ่อมแซมเส้นทางขนส่งแร่ 	-

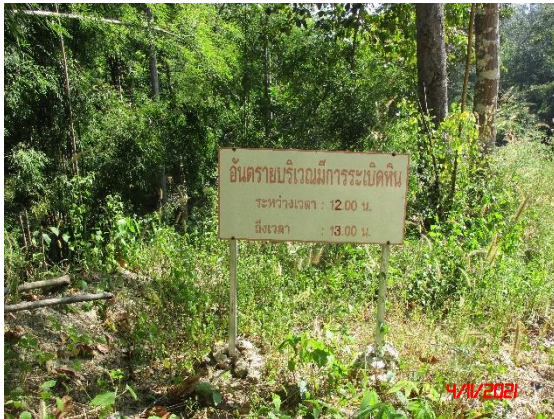
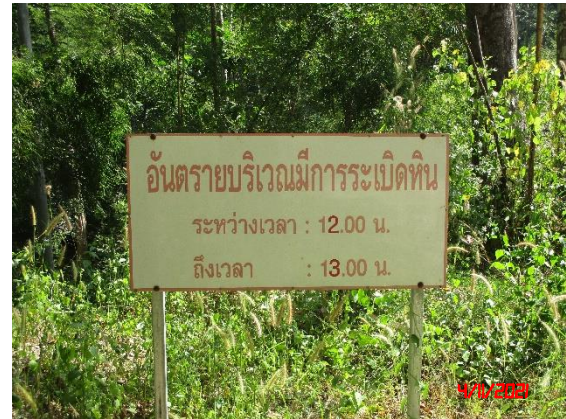
รูปที่ 2-9 ป้ายแสดงเวลาการระเบิด

4. การใช้วัตถุระเบิด		
1. ให้ระเบิดหน้าเหมืองโดยใช้วัตถุระเบิดปริมาณไม่เกิน 150 กิโลกรัม/จังหวะถ่วง ทำการระเบิดวันละ 1 ครั้ง ในช่วงเวลา 12:00-13:00 น. และต้องเปิดสัญญาณเตือนก่อนและหลังการระเบิดทุกครั้งให้ได้ยินในรัศมี 500 เมตร	<ul style="list-style-type: none"> ในปัจจุบันการทำเหมืองของโครงการอยู่ในระยะเริ่มขุดเปิดหน้าดิน ซึ่งพื้นที่ส่วนใหญ่ที่มาตรการกำหนดยังไม่ครบถ้วน ทั้งนี้ วิศวกรผู้ควบคุมของโครงการได้วางแผนและออกแบบการใช้ปริมาณวัตถุให้เป็นไปตามแผนผังการทำเหมือง โดยกำหนดการใช้ปริมาณระเบิดไม่เกิน 150 กิโลกรัม/จังหวะถ่วง ซึ่งทำการระเบิดวันละ 1 ครั้ง ในช่วงเวลา 12.00-13.00 น. และก่อนการระเบิดทุกครั้งได้มีการเปิดสัญญาณเตือนให้ได้ยินในรัศมี 500 เมตร ทั้งนี้ได้จัดทำป้ายแสดงเวลาระเบิดโดยติดตั้งไว้บริเวณริมเส้นทางขนส่ง ให้สามารถมองเห็นได้ชัดเจนดังรูปที่ 2-9 	-

3. ให้ติดป้ายเตือน เขตการใช้วัตถุระเบิด พร้อมทั้งเวลาในการระเบิด บริเวณแนวเขตพื้นที่โครงการโดยรอบ	<ul style="list-style-type: none"> ผู้ถือประทานบัตรได้จัดสรรงบประมาณในการจัดทำป้ายเตือนเขตการใช้วัตถุระเบิด พร้อมทั้งเวลาในการระเบิด บริเวณแนวเขตพื้นที่โครงการโดยรอบ รวมไปถึงจัดสร้างอาคารเก็บวัตถุระเบิดที่มีความมิดชิดปลอดภัย ดังรูปที่ 2-9 และรูปที่ 2-10 	-

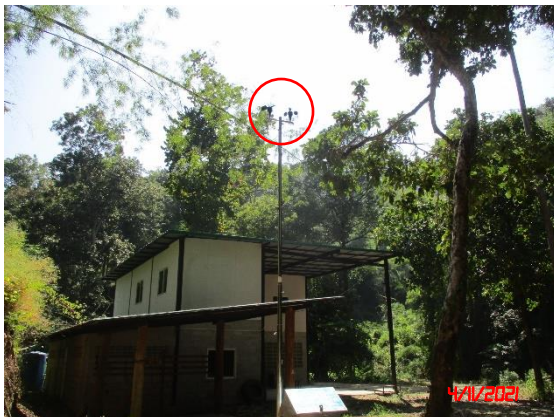
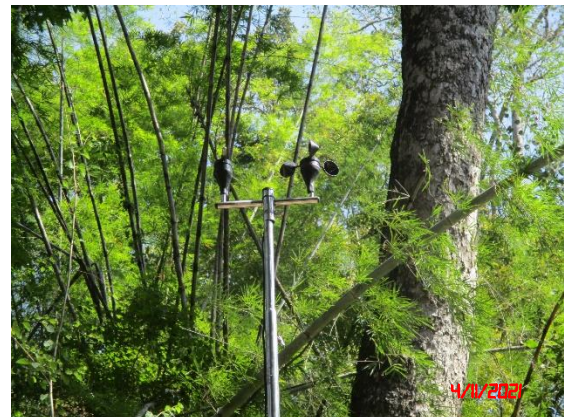
รูปที่ 2-13 การตรวจวัดทิศทางและความเร็วลม ระหว่างวันที่ 4-7 พฤศจิกายน 2564

การตรวจวัดความเร็วและทิศทางลม ระหว่างวันที่ 4-7 พฤศจิกายน 2564 บริเวณสำนักงานโครงการ พบว่าลมส่วนใหญ่มีทิศทางของลมพัดมาจากทางทิศตะวันออกเฉียงเหนือค่อนไปทางทิศเหนือ ทิศตะวันออกเฉียงเหนือ ทิศตะวันออก ทิศตะวันตกเฉียงใต้ค่อนไปทางทิศใต้ ทิศตะวันตกเฉียงเหนือค่อนไปทางทิศตะวันตก และทิศตะวันตกเฉียงเหนือ มีค่าต่ำกว่า 0.4 เมตร/วินาที จัดเป็นลมสงบ (Clam) ตามการแบ่งขนาดลมของโบฟอร์ต (The Beau fort Scale of Wind-ภูมิศาสตร์ กายภาพ, ทวี ทองสว่าง และคณะ, 2536)

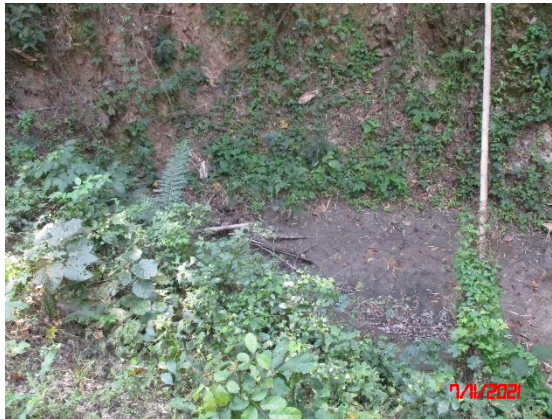
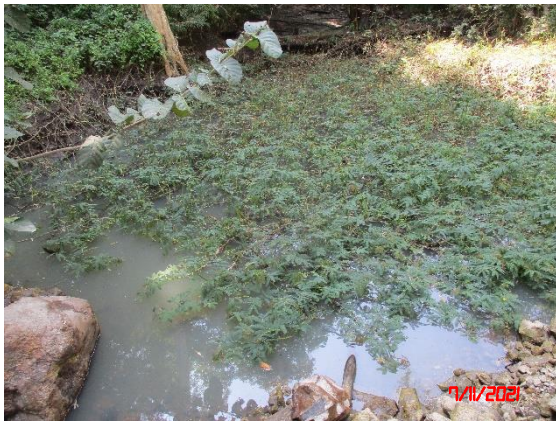
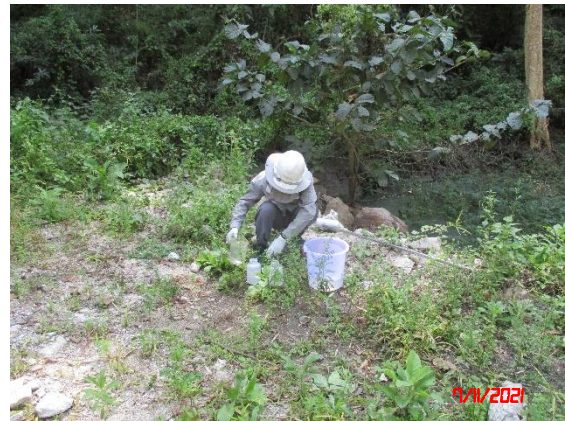
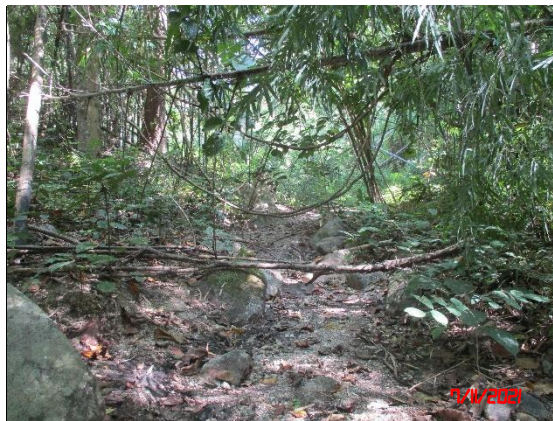
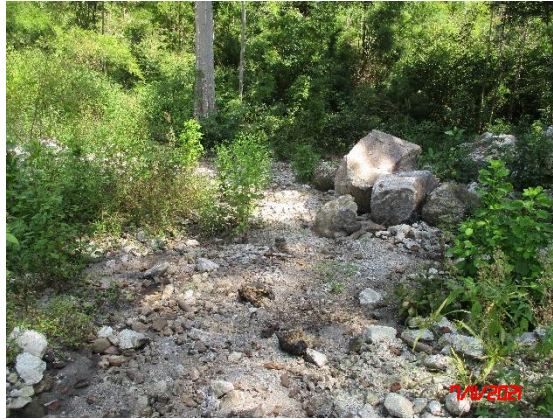
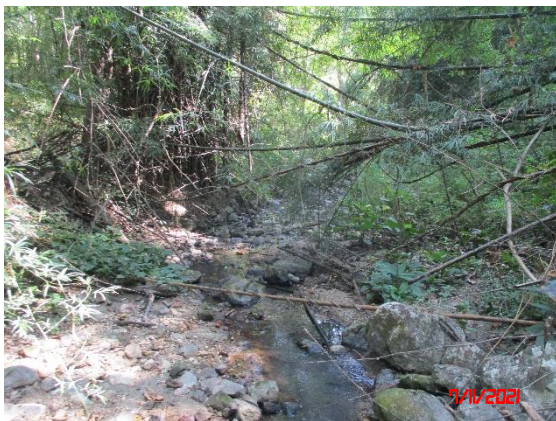
รูปที่ 2-15 การเก็บตัวอย่างน้ำ เมื่อวันที่ 7 พฤศจิกายน 2564

บ่อกักเก็บน้ำใสที่บริเวณโรงแต่งแร่ของโครงการ “บ2”

บ่อกักเก็บน้ำใสที่บริเวณพื้นที่เก็บกองเปลือกดินเศษหินของโครงการ “บ4”

น้ำสาขาห้วยแม่กระบาล (ก่อนไหลผ่านพื้นที่โครงการ)

น้ำสาขาห้วยแม่กระบาล (ในเขตพื้นที่โครงการช่วงก่อนไหลผ่านออกจากพื้นที่โครงการ)

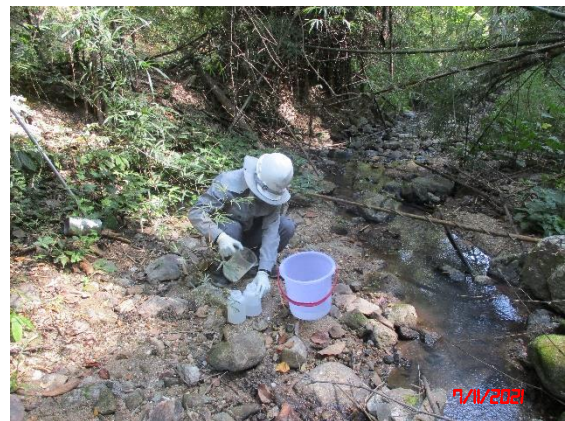
น้ำสาขาห้วยแม่กระบาล (หลังจากผ่านพื้นที่โครงการไปแล้ว)
