โครงการเหมืองแร่หินอุตสาหกรรมชนิดหินบะซอลต์ เพื่ออุตสาหกรรมก่อสร้าง

ประทานบัตรที่ 27254/15649

บริษัท ยุกตสมบูรณ์ จำกัด

มาตรการป้องกันและแก้ไขผลกระทบสิ่งแวดล้อม และมาตรการติดตามตรวจสอบคุณภาพสิ่งแวดล้อม

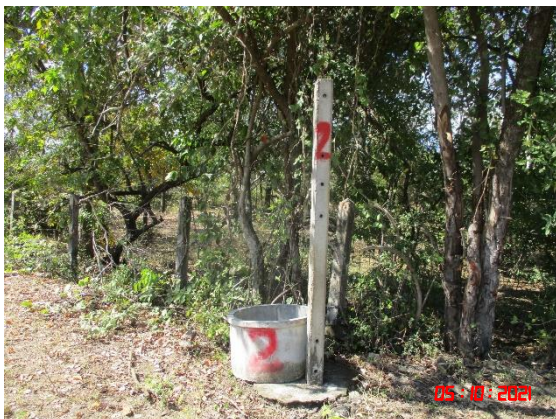
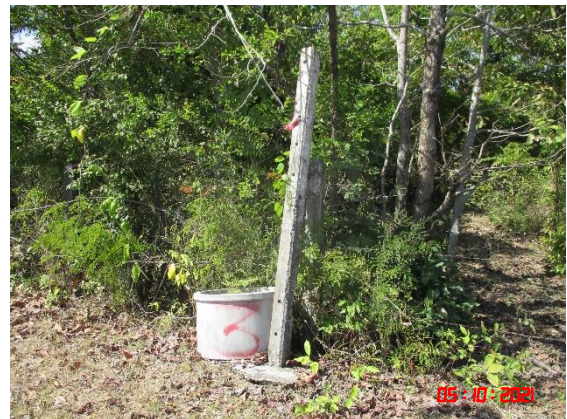
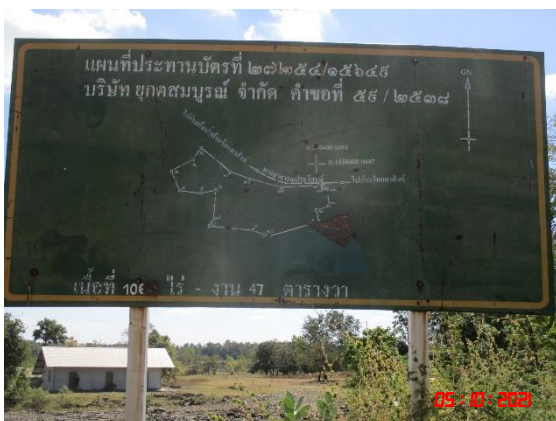
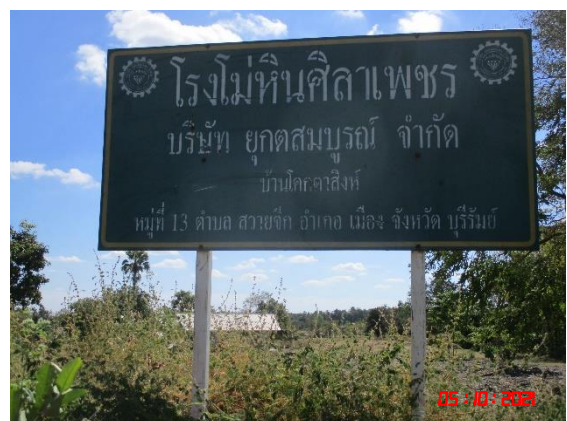
รูปที่ 2-2 หมุดหลักเขตและป้ายแสดงขอบเขตพื้นที่โครงการ

1. กำหนดขอบเขตพื้นที่ทำเหมืองโดยให้เว้นแนวเขตพื้นที่โครงการในระยะ 10 เมตร โดยรอบพื้นที่โครงการ และปลูกต้นไม้ให้เต็มพื้นที่ที่กันเขตไม่ทำเหมืองใกล้ทางสาธารณะที่อยู่ติดกับแนวเขตประทานบัตรในระยะ 50 เมตร ทางทิศเหนือ และจัดให้มีป้ายเตือนอันตรายหรือเขตทำเหมืองที่มองเห็นได้ชัด	<ul style="list-style-type: none"> ผู้ถือประทานบัตรได้กำหนดเว้นพื้นที่ไม่ทำเหมืองจากแนวเขตประทานบัตรโดยรอบ และแนวนอนสาธารณะประโยชน์ตามแผนผังโครงการทำเหมือง ดังรูปที่ 2-1 พร้อมทั้งติดตั้งหมุดหลักเขตและป้ายแสดงขอบเขตและข้อมูลโครงการดังรูปที่ 2-2 	-

เงื่อนไขตามมาตรการ	ผลการปฏิบัติตามมาตรการ	ปัญหา อุปสรรค ที่ไม่สามารถปฏิบัติ ตามมาตรการ และแนวทางแก้ไข
1. ให้เว้นพื้นที่ไม่ทำเหมืองจากแนวเขตคำขอต่ออายุประทานบัตร โดยรอบ เป็นระยะอย่างน้อย 10 เมตร และแนวถนนสาธารณะ ประโยชน์ทางด้านทิศเหนือของพื้นที่โครงการ เป็นระยะ 50 เมตร	<ul style="list-style-type: none"> ผู้ถือประทานบัตรได้กำหนดเว้นพื้นที่ไม่ทำเหมืองจากแนวเขต ประทานบัตรโดยรอบ และแนวถนนสาธารณะประโยชน์ตามแผนผัง โครงการทำเหมือง ดังรูปที่ 2-1 พร้อมทั้งติดตั้งหมุดหลักเขตและ ป้ายแสดงขอบเขตและข้อมูลโครงการดังรูปที่ 2-2 	-

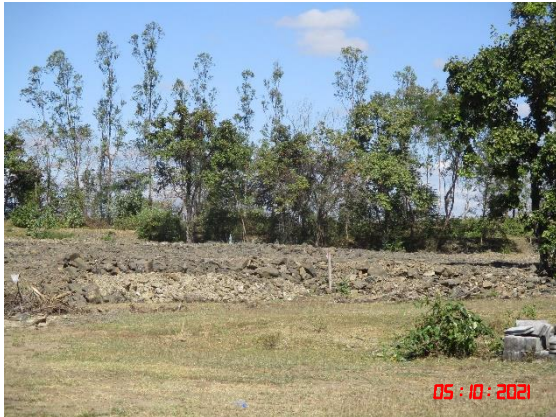
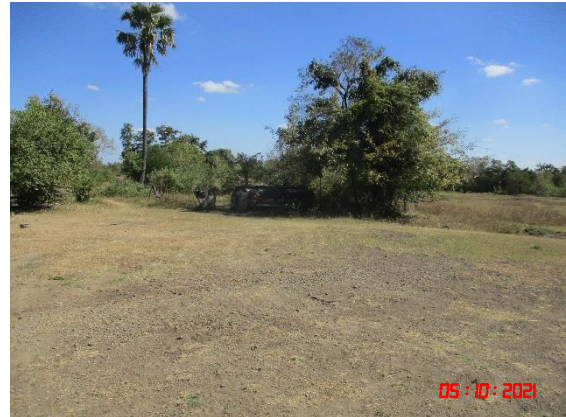
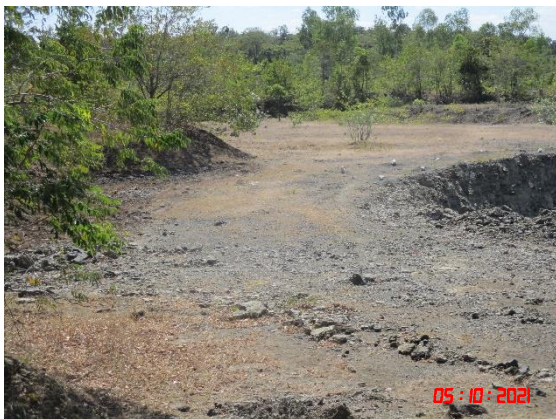
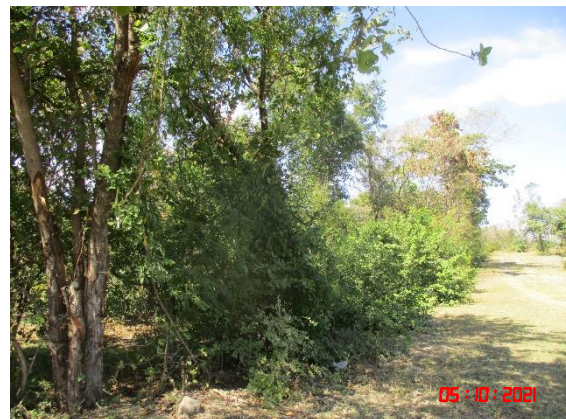
รูปที่ 2-3 แนวต้นไม้บริเวณพื้นที่โครงการ

2. ลักษณะภูมิอากาศ		
2.1 คุณภาพอากาศ		
1. ให้ปลูกพรรณไม้ยืนต้นโตเร็วกันลมกำหนดให้ใช้พันธุ์ไม้ควรมี 2 ชนิด ได้แก่ สนประติพัทธ์หรือโศกอินเดีย โดยรอบพื้นที่โครงการทำเหมือง (พื้นที่เว้นการทำเหมือง 10 เมตร) และโรงโม่หินให้แน่นทึบในลักษณะเป็นรั้วโดยรอบพื้นที่ เพื่อลดการฟุ้งกระจายของฝุ่นละอองและเสียง	<ul style="list-style-type: none"> ผู้ถือประทานบัตรได้ดูแลแนวต้นไม้เดิมในพื้นที่โครงการให้มีการเจริญเติบโตที่ดียิ่งขึ้น ดังรูปที่ 2-3 พร้อมทั้งปลูกเสริมในบริเวณพื้นที่ที่สามารถดำเนินการได้ เพื่อเป็นแนว Buffer Zone ป้องกันการฟุ้งกระจายของฝุ่นละอองและเสียงออกสู่ภายนอก 	-

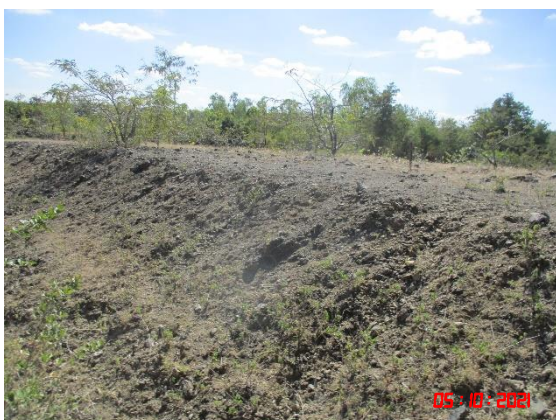
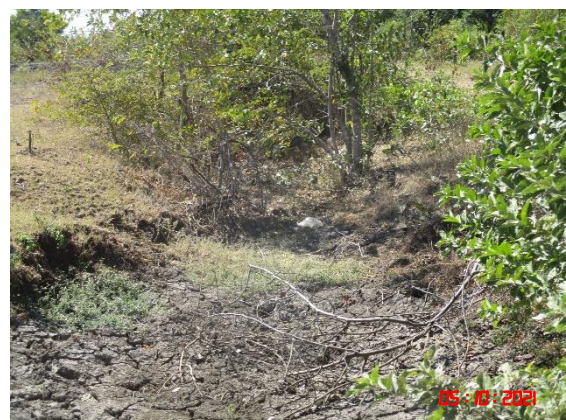
รูปที่ 2-4 แนวคันทำนบดิน และคูระบายน้ำโดยรอบพื้นที่โครงการ

2. สร้างคันทำนบดินอัดแน่นโดยรอบพื้นที่โครงการ เพื่อป้องกันการชะล้างตะกอนมูลดินทรายไม่ให้แพร่กระจายออกสู่พื้นที่ภายนอก พร้อมทั้งขุดคูระบายน้ำขนานไปตลาดแนวคันทำนบโดยการไหลของน้ำเปียงเบนลงสู่บ่อกักเก็บน้ำในพื้นที่โรงโม่หิน	<ul style="list-style-type: none"> ● ผู้ถือประทานบัตรได้สร้างคันทำนบดินและขุดคูระบายน้ำไว้โดยรอบพื้นที่ประทานบัตร เพื่อบรรวมน้ำให้ไหลลงสู่บ่อกักเก็บน้ำของโครงการ ดังรูปที่ 2-4 	-

3. ปลูกพืชคลุมดินจำพวกหญ้าแฝกหรือพืชตระกูลถั่วบริเวณคันทำนบดิน เพื่อป้องกันการชะล้างพังทลายของดิน	<ul style="list-style-type: none"> ● ผู้ถือประทานบัตรได้มีการปลูกพืชคลุมดินและไม่ย่นต้นไม้บนคันทำนบดิน เพื่อป้องกันการชะล้างพังทลายของดิน ดังรูปที่ 2-4 	-

คันทำนบดิน

คูระบายน้ำ

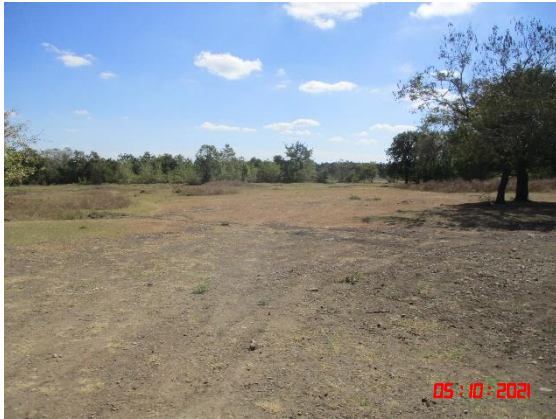
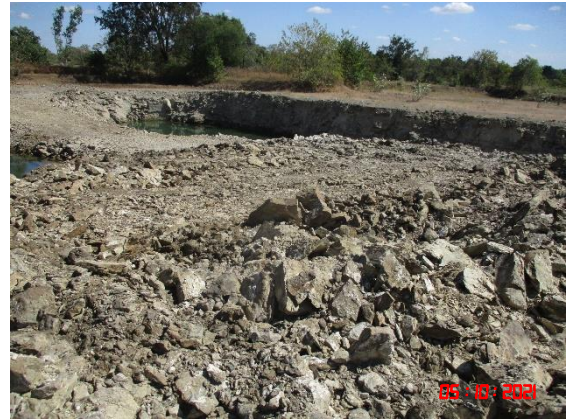
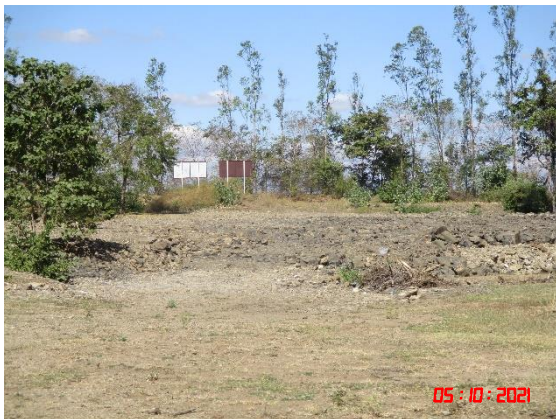
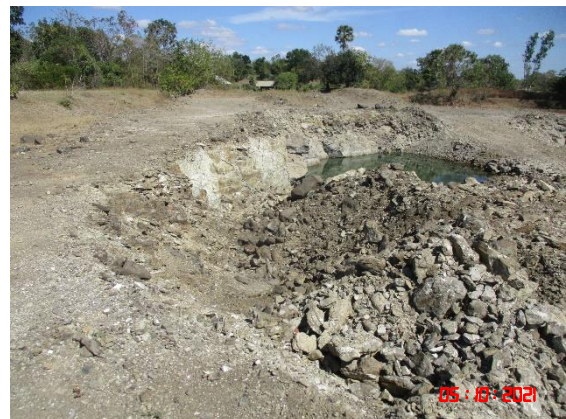
รูปที่ 2-7 พื้นที่หน้าเหมืองของโครงการในปัจจุบัน

1. กำหนดให้ทำเหมืองโดยวิธีเหมืองหาบในลักษณะชั้นบันได และให้มีความสูงของชั้นบันไดประมาณ 10 เมตร มีความกว้างประมาณ 8-10 เมตร ความลาดเอียงทั้งหมดของบ่อเหมืองไม่เกิน 45 องศา	<ul style="list-style-type: none"> วิศวกรผู้ควบคุมการทำเหมืองของโครงการได้วางแผนและเปิดดำเนินการทำเหมืองในลักษณะชั้นบันได พร้อมทั้งควบคุมความลาดชันรวมของหน้าเหมืองไม่เกิน 45 องศา โดยปัจจุบันโครงการอยู่ระหว่างพัฒนาหน้าเหมือง ดังรูปที่ 2-7 	-

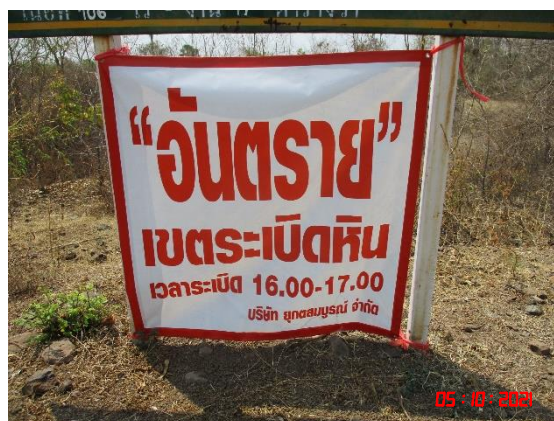
รูปที่ 2-8 ป้ายเตือนเวลาระเบิดหน้าเหมือง

2. ก่อนการระเบิดต้องมีคณะทำงานตรวจสอบโดยรอบพื้นที่โครงการในรัศมี 200 เมตร ให้มั่นใจว่าไม่มีราษฎรหรือสัตว์เลี้ยงอยู่ในบริเวณใกล้เคียง		-
3. ต้องติดป้ายประกาศให้ราษฎรทุกคนทราบเวลาและสถานที่จุดระเบิดทุกวัน ก่อนและหลังการระเบิด 5 นาที ต้องให้สัญญาณไซเรนให้รู้โดยทั่วกัน		-

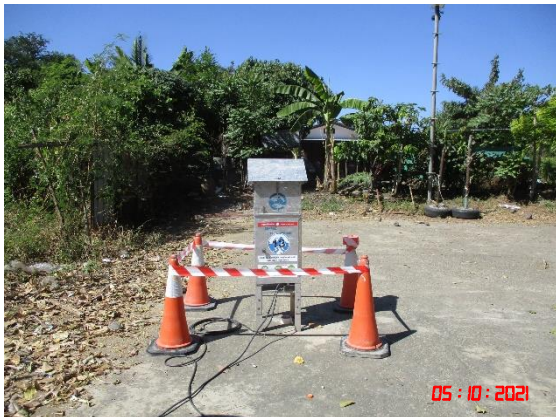
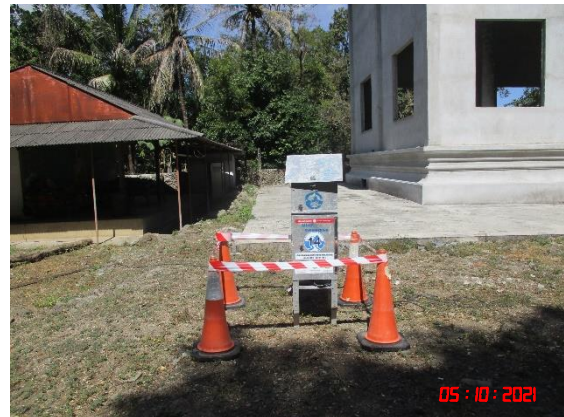
รูปที่ 2-9 การตรวจวัดคุณภาพอากาศ ระหว่างวันที่ 5-6 ตุลาคม 2564

1. คุณภาพอากาศ		
1. ตรวจวัดปริมาณฝุ่นละอองแขวนลอยในบรรยากาศ (TSP) เฉลี่ยในคาบ 24 ชั่วโมง ด้วยวิธี Gravimetric High Volume โดยใช้เครื่อง High Volume Air Sampler จำนวน 3 สถานี ได้แก่ บริเวณสำนักงานโรงโม่หินของโครงการ ชุมชนบ้านโคกตาสิงห์ และวัดป่าวิเวกสามัคคีธรรม อย่างน้อยปีละ 3 ครั้ง ทุกๆ 4 เดือน คือ เดือนมกราคม เดือนเมษายน และเดือนสิงหาคม	<ul style="list-style-type: none"> ดำเนินการตรวจวัดคุณภาพอากาศตามมาตรการป้องกันและแก้ไขผลกระทบสิ่งแวดล้อม ตามหนังสือสำนักงานนโยบายและแผนทรัพยากรธรรมชาติและสิ่งแวดล้อมที่ ทส 1009/6247 ลงวันที่ 24 มิถุนายน 2546 (เอกสารแนบ 1) ร่วมกับมาตรการป้องกันและแก้ไขผลกระทบสิ่งแวดล้อม และมาตรการติดตามตรวจสอบคุณภาพสิ่งแวดล้อมสำหรับคำขอต่ออายุประทานบัตร ตามหนังสือที่ อก 0506/6468 ลงวันที่ 27 ธันวาคม 2560 (เอกสารแนบ 3) โดยตรวจวัดปริมาณฝุ่นละอองแขวนลอยรวม (TSP) จำนวน 3 สถานี ได้แก่ บริเวณชุมชนบ้านโคกตาสิงห์ วัดป่าวิเวกสามัคคีธรรม และสำนักงานโรงโม่หินของโครงการ ระหว่างวันที่ 5-8 ตุลาคม 2564 ดังรูปที่ 2-9 พบว่า ผลการตรวจวัดปริมาณฝุ่นละอองแขวนลอยรวม (TSP) บริเวณชุมชนบ้านโคกตาสิงห์ และวัดป่าวิเวกสามัคคีธรรม มีค่าอยู่ในเกณฑ์มาตรฐาน สำหรับสำนักงานโรงโม่หินของโครงการ ปัจจุบันยังไม่มีมีการก่อสร้างโรงโม่หิน 	-

ชุมชนบ้านโคกตาสิงห์

วัดป่าวิเวกสามัคคีธรรม

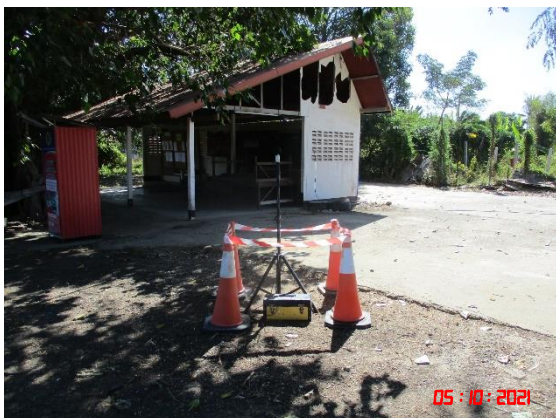
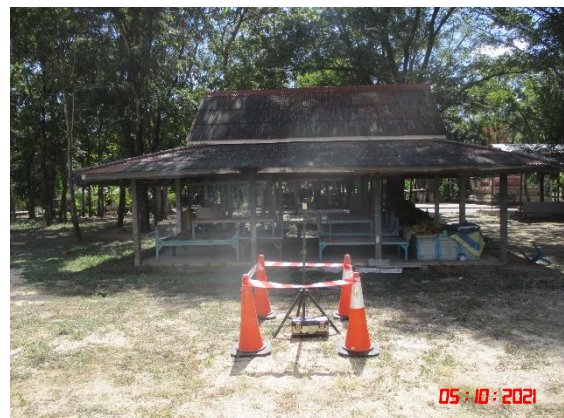
รูปที่ 2-10 การตรวจวัดระดับเสียง ระหว่างวันที่ 5-6 ตุลาคม 2564

เงื่อนไขตามมาตรการ	ผลการปฏิบัติตามมาตรการ	ปัญหา อุปสรรค ที่ไม่สามารถปฏิบัติตามมาตรการ และแนวทางแก้ไข
2. เสียง		
1. ตรวจวัดความดังของเสียงโดยทั่วไปในรอบ 24 ชั่วโมง โดยใช้เครื่องวัดเสียง (Sound Level Meter) จำนวน 3 สถานี ได้แก่ บริเวณสำนักงานโรงโม่หินของโครงการ ชุมชนบ้านโคกตาสิงห์ และวัดป่าวิเวกสามัคคีธรรม อย่างน้อยปีละ 3 ครั้ง ทุกๆ 4 เดือน คือ เดือนมกราคม เดือนเมษายน และเดือนสิงหาคม	<ul style="list-style-type: none"> ดำเนินการตรวจวัดระดับเสียงตามมาตรการป้องกันและแก้ไขผลกระทบสิ่งแวดล้อม ตามหนังสือสำนักงานนโยบายและแผนทรัพยากรธรรมชาติและสิ่งแวดล้อมที่ ทส 1009/6247 ลงวันที่ 24 มิถุนายน 2546 (เอกสารแนบ 1) ร่วมกับมาตรการป้องกันและแก้ไขผลกระทบสิ่งแวดล้อม และมาตรการติดตามตรวจสอบคุณภาพสิ่งแวดล้อมสำหรับคำขอต่ออายุประทานบัตร ตามหนังสือที่ อก 0506/6468 ลงวันที่ 27 ธันวาคม 2560 (เอกสารแนบ 3) โดยตรวจวัดระดับเสียงเฉลี่ย 24 ชั่วโมง (Leq 24 hrs.) และระดับเสียงสูงสุด (L_{max}) จำนวน 3 สถานี ได้แก่ บริเวณชุมชนบ้านโคกตาสิงห์ วัดป่าวิเวกสามัคคีธรรม และสำนักงานโรงโม่หินของโครงการ ระหว่างวันที่ 5-8 ตุลาคม 2564 ดังรูปที่ 2-10 พบว่า ผลการตรวจวัดระดับเสียงเฉลี่ย 24 ชั่วโมง (Leq 24 hrs.) และระดับเสียงสูงสุด (L_{max}) บริเวณชุมชนบ้านโคกตาสิงห์ วัดป่าวิเวกสามัคคีธรรม มีค่าอยู่ในเกณฑ์มาตรฐาน สำหรับสำนักงานโรงโม่หินของโครงการ ปัจจุบันยังไม่มีมีการก่อสร้างโรงโม่หิน 	-

ชุมชนบ้านโคกตาสิงห์

วัดป่าวิเวกสามัคคีธรรม

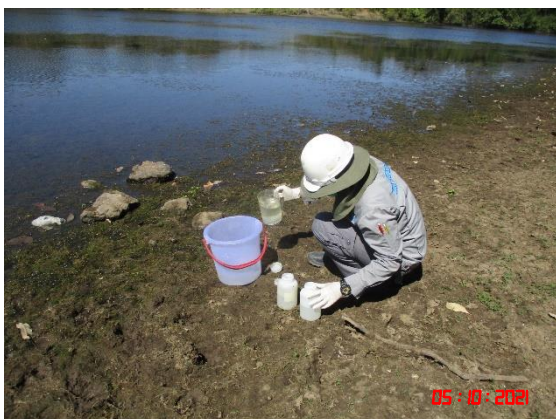
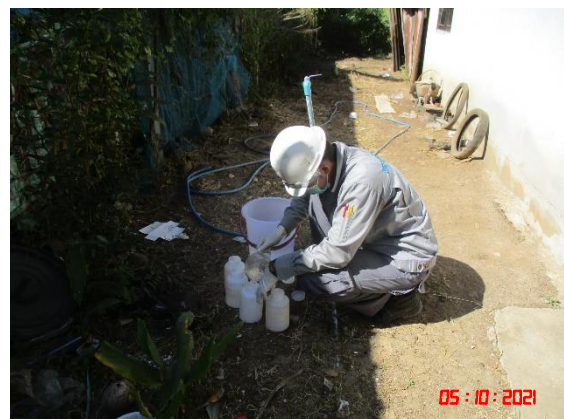
รูปที่ 2-11 การเก็บตัวอย่างน้ำ ในวันที่ 6 ตุลาคม 2564

4. อุทกวิทยาและคุณภาพน้ำ		
1. ตรวจวัดคุณภาพน้ำ โดยวิเคราะห์หาความเป็นกรด-ด่าง (pH) ความขุ่น (Turbidity) ความกระด้าง (Total Hardness) ตะกอนละลาย (Dissolved Solids) ตะกอนแขวนลอย (Suspended Solids) ปริมาณของแข็งทั้งหมด (Total Solids) จำนวน 2 สถานี ได้แก่ บ่อบาดาลชุมชนบ้านโคกตาสิงห์ และอ่างเก็บน้ำโคกตาสิงห์ อย่างน้อยปีละ 3 ครั้ง ทุกๆ 4 เดือน คือ เดือนมกราคม เดือนเมษายน และเดือนสิงหาคม	<ul style="list-style-type: none"> ดำเนินการตรวจวัดคุณภาพน้ำตามมาตรการป้องกันและแก้ไขผลกระทบสิ่งแวดล้อม ตามหนังสือสำนักงานนโยบายและแผนทรัพยากรธรรมชาติและสิ่งแวดล้อมที่ ทส 1009/6247 ลงวันที่ 24 มิถุนายน 2546 (เอกสารแนบ 1) ร่วมกับมาตรการป้องกันและแก้ไขผลกระทบสิ่งแวดล้อม และมาตรการติดตามตรวจสอบคุณภาพสิ่งแวดล้อมสำหรับคำขอต่ออายุประทานบัตร ตามหนังสือที่ อก 0506/6468 ลงวันที่ 27 ธันวาคม 2560 (เอกสารแนบ 3) โดยเก็บตัวอย่างน้ำจำนวน 2 สถานี ได้แก่ อ่างเก็บน้ำบ้านโคกตาสิงห์ และบ่อบาดาลบ้านโคกตาสิงห์ ในวันที่ 6 ตุลาคม 2564 ดังรูปที่ 2-11 พบว่า ผลการวิเคราะห์คุณภาพน้ำผิวดินและน้ำใต้ดินมีค่าอยู่ในเกณฑ์มาตรฐาน 	-

อ่างเก็บน้ำบ้านโคกตาสิงห์

บ่อบาดาลบ้านโคกตาสิงห์

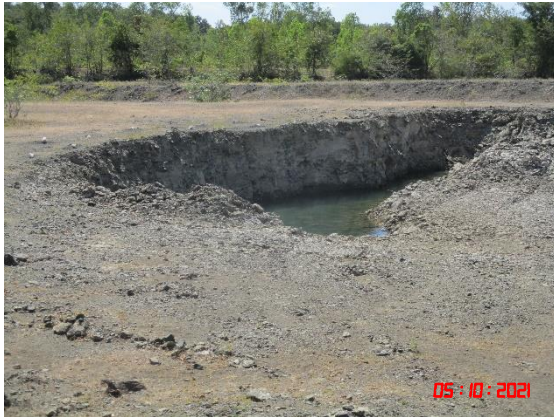
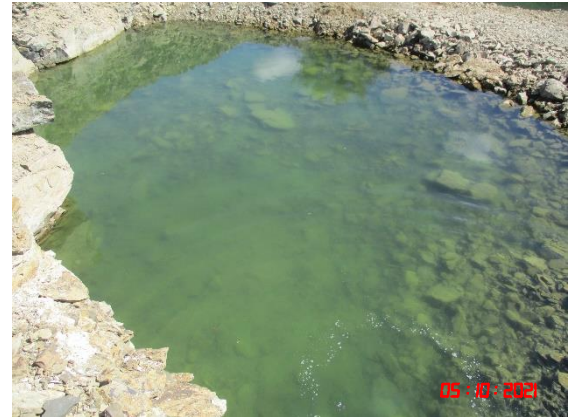
รูปที่ 2-12 บ่อดักตะกอนในพื้นที่โครงการ

เงื่อนไขตามมาตรการ	ผลการปฏิบัติตามมาตรการ	ปัญหา อุปสรรค ที่ไม่สามารถปฏิบัติตามมาตรการ และแนวทางแก้ไข
5. ทรัพยากรน้ำและคุณภาพน้ำ		
1. ทำการขุดลอกคูระบายน้ำ และบ่อดักตะกอน อย่างน้อยปีละ 1 ครั้ง ในช่วงก่อนฤดูฝน	<ul style="list-style-type: none"> ผู้ถือประทานบัตรได้ดำเนินการขุดลอกคูระบายน้ำและบ่อดักตะกอนในพื้นที่โครงการอย่างสม่ำเสมอ 	-
คุณค่าการใช้ประโยชน์ของมนุษย์

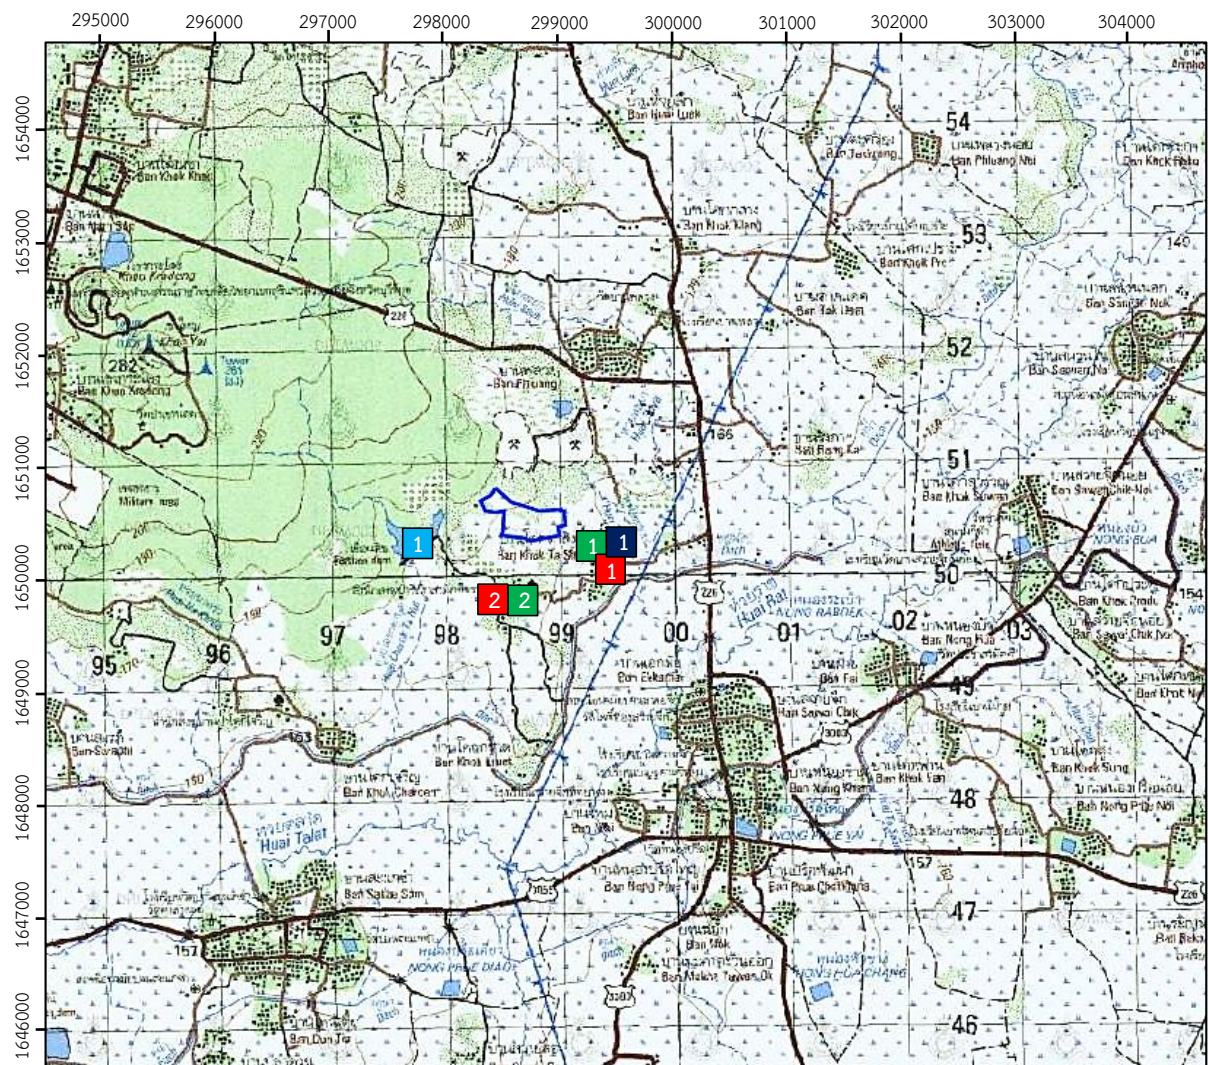
รูปที่ 2-13 แสดงตำแหน่งตรวจวัดคุณภาพสิ่งแวดล้อม

ผลการตรวจสอบการปฏิบัติตามมาตรการติดตามตรวจสอบคุณภาพสิ่งแวดล้อม โครงการเหมืองแร่หินอุตสาหกรรมชนิดหินบะซอลต์ เพื่ออุตสาหกรรมก่อสร้าง ประทานบัตรที่ 27254/15649 ของบริษัท ยุกตสมบูรณ์ จำกัด ตั้งอยู่ที่ ตำบลสวายจิก อำเภอเมือง จังหวัดบุรีรัมย์ ตามมาตรการป้องกันและแก้ไขผลกระทบสิ่งแวดล้อม ตามหนังสือสำนักงานนโยบายและแผนทรัพยากรธรรมชาติและสิ่งแวดล้อมที่ ทส 1009/6247 ลงวันที่ 24 มิถุนายน 2546 (เอกสารแนบ 1) ร่วมกับมาตรการป้องกันและแก้ไขผลกระทบสิ่งแวดล้อม และมาตรการติดตามตรวจสอบคุณภาพสิ่งแวดล้อมสำหรับคำขอต่ออายุ ประทานบัตร ตามหนังสือที่ อก 0506/6468 ลงวันที่ 27 ธันวาคม 2560 (เอกสารแนบ 3) แสดงตำแหน่งตั้งเครื่องตรวจวัดคุณภาพสิ่งแวดล้อมตามเงื่อนไขมาตรการกำหนดดังรูปที่ 2-13 และมีผลการตรวจวัดดังนี้
