โครงการเหมืองแร่หินอุตสาหกรรมชนิดหินบะซอลต์ เพื่ออุตสาหกรรมก่อสร้าง

ประทานบัตรที่ 27256/15375

บริษัท หินเพชร จำกัด

## มาตรการป้องกันและแก้ไขผลกระทบสิ่งแวดล้อม และมาตรการติดตามตรวจสอบคุณภาพสิ่งแวดล้อม

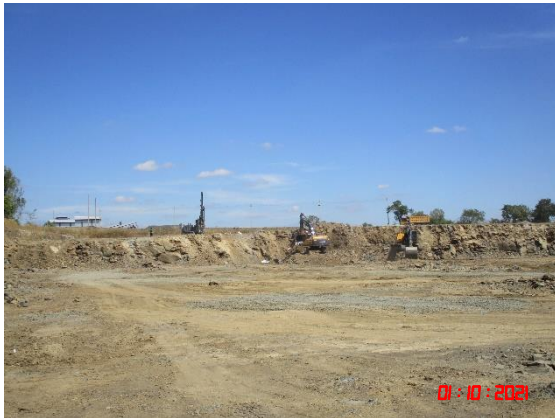
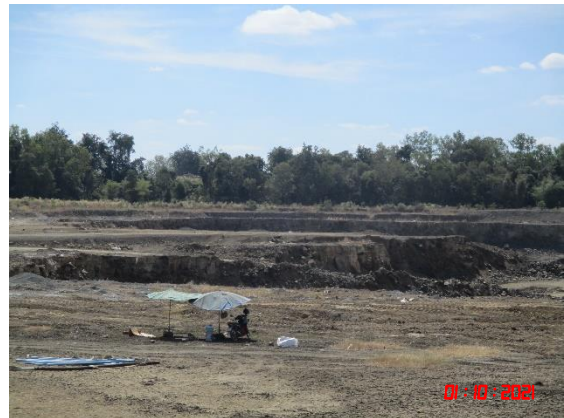
### รูปที่ 2-1 ลักษณะหน้าเหมืองของโครงการในปัจจุบัน

เงื่อนไขตามมาตรการ	ผลการปฏิบัติตามมาตรการ	ปัญหา อุปสรรคที่ไม่มาสารณปฏิบัติ ตามมาตรการ และแนวทางแก้ไข
1. ทำเหมืองโดยวิธีเหมืองทาบแบบชันบันได ให้มีความกว้างของแต่ละ ชั้นไม่น้อยกว่า 8-10 เมตร และมีความสูงประมาณ 10 เมตร โดย หน้าเหมืองสุดท้ายอยู่ที่ระดับความลึกประมาณ 160 เมตร จาก ระดับน้ำทะเลปานกลาง หรืออยู่ต่ำกว่าระดับพื้นที่ราบ 20 เมตร และรักษาความชันของหน้าเหมืองทั้งหมดไม่เกิน 45 องศา	<ul style="list-style-type: none"> <li>วิศวกรผู้ควบคุมการทำเหมืองของโครงการได้วางแผนการเปิดหน้า เหมืองตามแผนผังโครงการทำเหมือง โดยเปิดหน้าเหมืองในลักษณะ ชันบันไดตามที่มาตรการกำหนด พร้อมทั้งควบคุมความลาดชันของ หน้าเหมืองไม่เกิน 45 องศา โดยปัจจุบันโครงการอยู่ระหว่างการ พัฒนาหน้าเหมืองให้มีลักษณะเป็นชันบันได ดังรูปที่ 2-1</li> </ul>	-

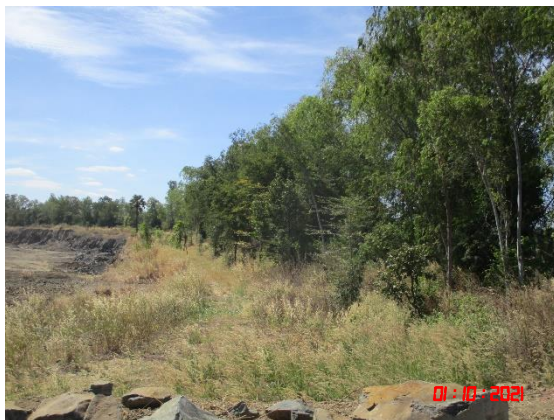
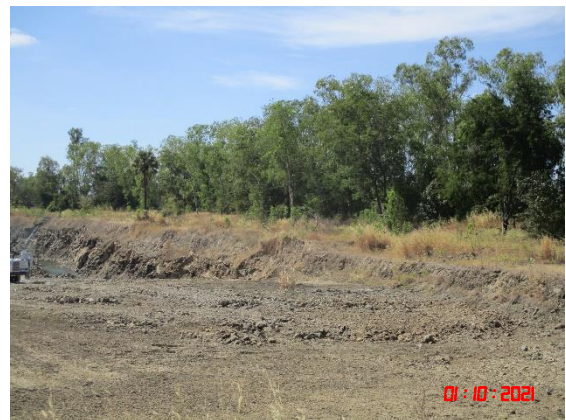
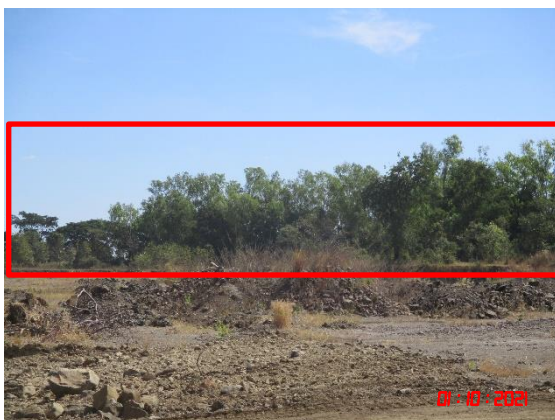
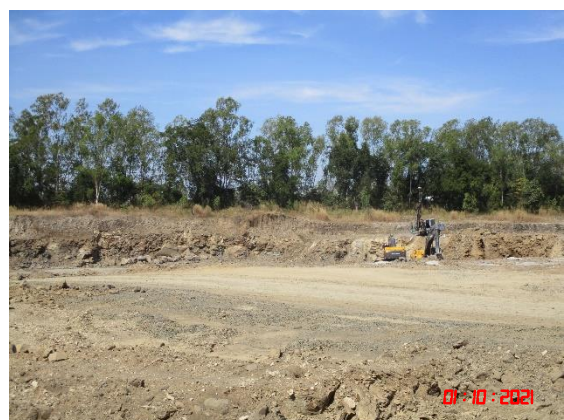
### รูปที่ 2-2 พื้นที่เว้นการทำเหมือง และแนวต้นไม้บริเวณพื้นที่เว้นการทำเหมือง

เงื่อนไขตามมาตรการ	ผลการปฏิบัติตามมาตรการ	ปัญหา อุปสรรคที่ไม่มาสารณปฏิบัติ ตามมาตรการ และแนวทางแก้ไข
1. ให้เว้นพื้นที่รอบเขตประทานบัตรระยะอย่างน้อยประมาณ 10 เมตร โดยไม่ให้ทำเหมืองหรือกิจกรรมใดๆ พร้อมทั้งดูแลบำรุงรักษาสภาพ พรรณไม้เดิมที่มีอยู่ให้เจริญเติบโตได้ดี เพื่อลดผลกระทบด้าน ทัศนียภาพและผลกระทบจากฝุ่นการทำเหมืองที่มีต่อทางสาธารณะ และพื้นที่โดยรอบ	<ul style="list-style-type: none"> <li>การดำเนินการทำเหมืองของโครงการได้มีการเว้นแนวเขตพื้นที่ไม่ทำ เหมืองในระยะ 10 เมตร จากขอบแปลงประทานบัตร และดูแลรักษา ต้นไม้ที่มีอยู่เดิมให้สามารถเจริญเติบโตได้ดี พร้อมทั้งปลูกไม้ยืนต้นโต เร็วเสริมให้แน่นทึบในบริเวณที่เว้นการทำเหมือง เพื่อลดผลกระทบ ด้านทัศนียภาพและผลกระทบจากฝุ่นการทำเหมืองที่มีต่อทาง สาธารณะและพื้นที่โดยรอบดังรูปที่ 2-2</li> </ul>	-

เงื่อนไขตามมาตรการ	ผลการปฏิบัติตามมาตรการ	ปัญหา อุปสรรคที่ไม่มาสาารถปฏิบัติ ตามมาตรการ และแนวทางแก้ไข
<p>12. ให้ทำการฟื้นฟูสภาพพื้นที่ที่ใช้ทำเหมืองควบคู่ไปกับการทำเหมือง ดังนี้</p> <ul style="list-style-type: none"> <li>- ปลุกหรือปลูกเสริมต้นไม้ท้องถิ่นหรือไม่โตเร็วบริเวณพื้นที่ที่เว้นไม่ทำเหมือง และที่ว่างที่ไม่ใช้ทำเหมืองและกิจกรรมใดๆ ของพื้นที่ประทานบัตรเพื่อเพิ่มพื้นที่สีเขียวและลดฝุ่นละออง พร้อมทั้งปลูกซ่อมทดแทนต้นที่ตาย และดูแลบำรุงรักษาด้านไม้เหล่านั้นให้เจริญเติบโตที่ดี</li> </ul>	<ul style="list-style-type: none"> <li>● ผู้ถือประทานบัตรได้วางแผนการฟื้นฟูพื้นที่ทำเหมืองควบคู่ไปกับการทำเหมือง ดังนี้ <ul style="list-style-type: none"> <li>- มีการปลุกต้นไม้ท้องถิ่นหรือไม่โตเร็วบริเวณพื้นที่ที่เว้นไม่ทำเหมือง และที่ว่างที่ไม่ใช้ทำเหมืองและกิจกรรมใดๆ ของพื้นที่ประทานบัตรเพื่อเพิ่มพื้นที่สีเขียวและเป็นแนวป้องกันฝุ่นละออง พร้อมทั้งปลุกต้นไม้ทดแทนต้นที่ตายลง และดูแลรักษาให้เจริญเติบโตได้ดีดังรูปที่ 2-2</li> </ul> </li> </ul>	-

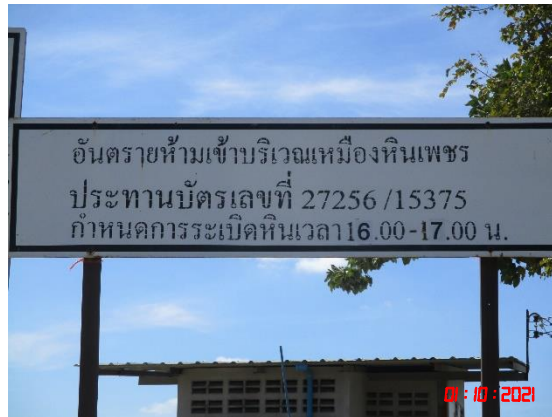
### รูปที่ 2-3 ป้ายแสดงเวลาการระเบิด

3. ในการใช้วัตถุระเบิดจะใช้ปริมาณวัตถุระเบิดสูงสุดไม่เกิน 132.8 กิโลกรัมต่อจังหวะถ่วง ทำการระเบิด วันละ 1 ครั้ง ในเวลา 15.00- 16.00 น. พร้อมทั้งจัดให้มีป้ายแสดงเวลาการระเบิดและสัญญาณ เตือนภัยก่อนและหลังการระเบิด	<ul style="list-style-type: none"> <li>วิศวกรผู้ควบคุมการทำเหมืองของโครงการได้วางแผนและออกแบบ การใช้วัตถุระเบิดเป็นไปตามแผนผังโครงการทำเหมือง โดยมี รายละเอียดต่อไปนี้ <ul style="list-style-type: none"> <li>- ทำการระเบิดวันละ 1 ครั้ง ในช่วงเวลา 16.00-17.00 น. ตาม มาตรการป้องกันและแก้ไขผลกระทบสิ่งแวดล้อมสำหรับ เปลี่ยนแปลงแผนผังโครงการทำเหมือง</li> <li>- ก่อนทำการระเบิดทุกครั้งได้มีการเปิดสัญญาณเตือนให้ได้ยิน ในรัศมี 500 เมตร จากจุดที่ระเบิด</li> <li>- ติดตั้งป้ายแสดงเวลาการระเบิดในบริเวณพื้นที่โครงการและ เส้นทางใกล้เคียงให้สามารถมองเห็นได้อย่างชัดเจนดังรูปที่ 2-3</li> <li>- ในการเจาะระเบิดได้มีการใช้เครื่องเจาะระเบิดที่มีอุปกรณ์</li> </ul> </li> </ul>	-

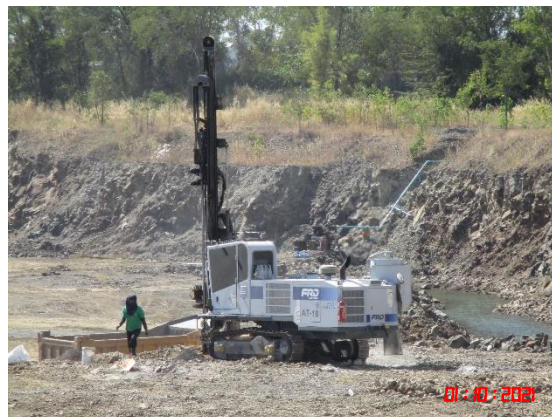
### รูปที่ 2-4 เครื่องเจาะระเบิดที่มีอุปกรณ์เก็บฝุ่นติดไว้ที่หัวเจาะ

เงื่อนไขตามมาตรการ	ผลการปฏิบัติตามมาตรการ	ปัญหา อุปสรรคที่ไม่มาสารณปฏิบัติ ตามมาตรการ และแนวทางแก้ไข
	<p>เก็บฝุ่นติดตั้งไว้บริเวณหัวเจาะ เพื่อป้องกันการฟุ้งกระจายของ ฝุ่นละออง <b>ดังรูปที่ 2-4</b></p> <p>- ในกรณีที่ก่อนเริ่มมีขนาดใหญ่ไม่สามารถบรรจุหรือไม่สามารถ นำเข้าปากโมได้ จะใช้รถเจาะกระแทกย่อยแร่ให้มีขนาดเล็กลง โดยไม่มีการระเบิดย่อยหิน</p>

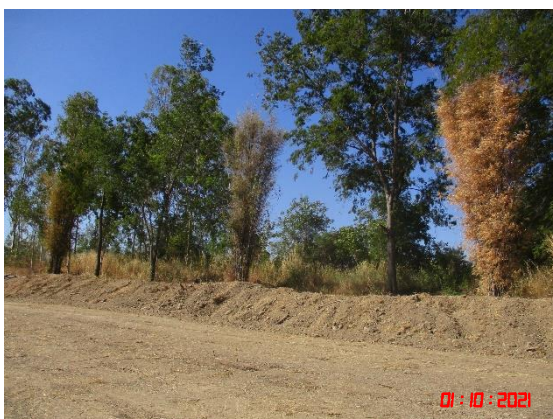
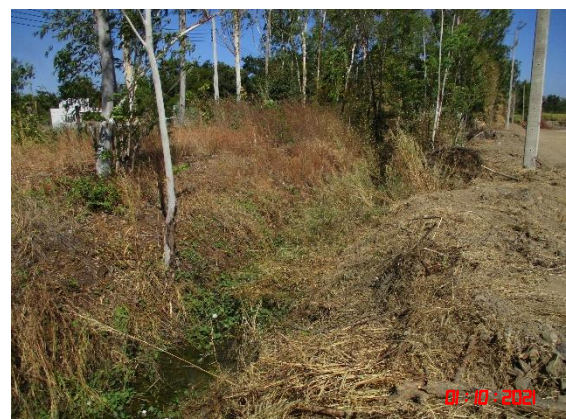
### รูปที่ 2-5 ค้นทำนบดินและคุระบายน้ำ

4. ทำคันทำนบดินอัดแน่น บริเวณรอบกองเปลือกดินและโดยรอบพื้นที่ โรงโม่หิน โดยให้มีความสูง 2 เมตร ฐานทำนบกวางไม่น้อยกว่า 6 เมตร และขุดระบายน้ำขนานไปกับแนวทำนบให้ระบายน้ำมี ความกว้างประมาณ 2 เมตร ความลึกประมาณ 75 เซนติเมตร ท้องคูกว้าง 60 เซนติเมตร โดยให้มีความชัน 45 องศา รองรับน้ำ จากบริเวณลานเก็บกองเปลือกดิน เพื่อให้ไหลลงสู่บ่อตกตะกอน โครงการ	<ul style="list-style-type: none"> <li>ผู้ถือประทานบัตรได้มีการสร้างคันทำนบดินอัดแน่นร่วมกับระบาย น้ำ รอบขอบเขตพื้นที่ทำเหมืองตามที่กำหนดไว้ในแผนผังโครงการทำ เหมือง เพื่อป้องกันไม่ให้น้ำไหลบ่าลงสู่บ่อเหมือง พร้อมทั้งปลูกต้นไม้ ท้องถื่นหรือไม้โตเร็วบนสันคันทำนบดินให้หนาแน่น เพื่อใช้ปรับแต่ง ภูมิทัศน์เป็นฉากกบังกิจกรรมในพื้นที่โครงการ <b>ดังรูปที่ 2-5</b></li> </ul>	-

5. ให้สร้างคันทำนบดินอัดแน่น ขนาดกว้าง 2 เมตร สูง 1 เมตร ร่วมกับคุระบายน้ำ รอบขอบเขตพื้นที่ทำเหมือง เพื่อป้องกันไม่ให้น้ำไหลบ่าลงสู่บ่อดักตะกอน พร้อมทั้งปลูกต้นไม้ท้องถิ่นหรือไม้โตเร็วบนสันคันทำนบดินให้หนาแน่น เพื่อใช้ปรับแต่งภูมิทัศน์เป็นฉากกบังกิจกรรมในพื้นที่โครงการ	<ul style="list-style-type: none"> <li>ผู้ถือประทานบัตรได้มีการสร้างคันทำนบดินอัดแน่น ร่วมกับคุระบายน้ำ รอบขอบเขตพื้นที่ทำเหมืองตามที่กำหนดไว้ในแผนผังโครงการทำเหมือง เพื่อป้องกันไม่ให้น้ำไหลบ่าลงสู่บ่อดักตะกอน พร้อมทั้งปลูกต้นไม้ท้องถิ่นหรือไม้โตเร็วบนสันคันทำนบดินให้หนาแน่น เพื่อใช้ปรับแต่งภูมิทัศน์เป็นฉากกบังกิจกรรมในพื้นที่โครงการ ดังรูปที่ 2-5</li> </ul>	-

ค้นทำนบดิน

คุระบายน้ำ

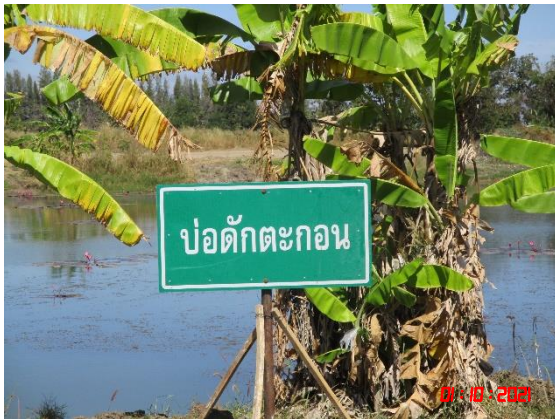
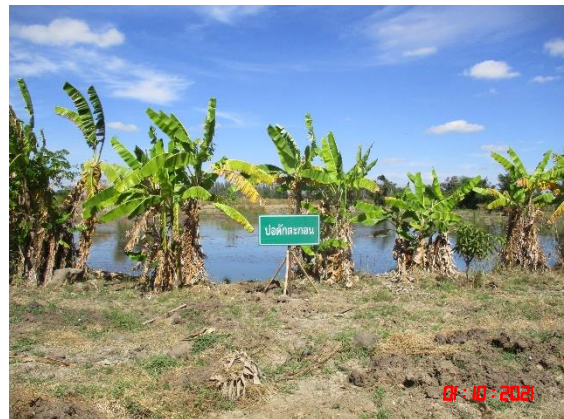
รูปที่ 2-6 บ่อดักตะกอน

5. สร้างบ่อดักตะกอน ขนาด 2,400 ตารางเมตร ลึกประมาณ 5 เมตร จำนวน 1 บ่อ ในพื้นที่โครงการบริเวณหมู่หลักฐานที่ 25 และ 26 และบ่อดักตะกอนขนาด 400 ตารางเมตร ลึก 2 เมตร จำนวน 1 บ่อ บริเวณทิศเหนือของโรงโม่หิน	<ul style="list-style-type: none"> <li>ผู้ถือประทานบัตรได้ดำเนินการขุดบ่อดักตะกอน ตามที่กำหนดไว้ ในแผนผังโครงการทำเหมือง เพื่อใช้รองรับปริมาณน้ำฝนชะล้าง ผ่านบริเวณพื้นที่โครงการ<b>ดังรูปที่ 2-6</b></li> </ul>	-

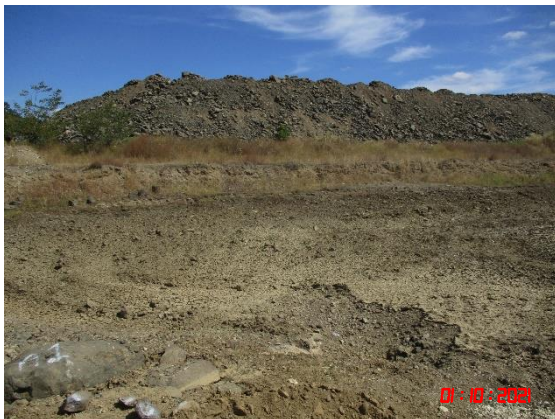
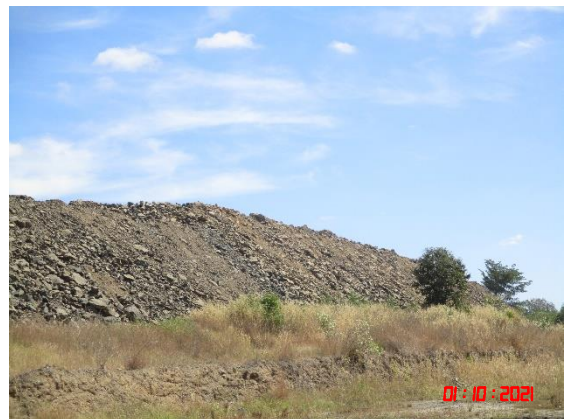
รูปที่ 2-7 พื้นที่เก็บกองเปลือกดินและเศษหิน

6. จัดเตรียมพื้นที่เก็บกองดินบริเวณตอนกลางของแปลงประทานบัตร บริเวณหมู่หลักฐานที่ 22, 23, 24, 25 และ 31, 32, 33, 34, 35 ขนาดพื้นที่ 22 ไร่ ทำการเก็บกองเปลือกดินให้มีความสูงไม่เกิน ชั้นละ 5 เมตร จำนวน 2 ชั้น โดยให้ความลาดชันเฉลี่ยสำหรับ ด้านหน้าไม่เกิน 35 องศา และด้านหลังไม่เกิน 12 องศา สำหรับเป็น	<ul style="list-style-type: none"> <li>ผู้ถือประทานบัตรได้จัดเตรียมพื้นที่เก็บกองเปลือกดินไว้ในพื้นที่ โครงการ ตามที่กำหนดไว้ในแผนผังโครงการทำเหมือง โดยปัจจุบัน ทางโครงการอยู่ในช่วงปรับพื้นที่และพัฒนาหน้าเหมือง เปลือกดินที่ ได้มีการนำไปใช้ในการปรับปรุงเส้นทางขนส่งแร่และคันทำนบดิน ดังนั้นเปลือกดินที่เก็บกองไว้ในพื้นที่โครงการจึงมีปริมาณน้อยมาก <b>ดังรูปที่ 2-7</b></li> </ul>	-

เงื่อนไขตามมาตรการ	ผลการปฏิบัติตามมาตรการ	ปัญหา อุปสรรคที่ไม่มาสารณปฏิบัติ ตามมาตรการ และแนวทางแก้ไข
4. จัดให้มีที่เก็บกองเปลือกดินบริเวณทางด้านทิศเหนือของพื้นที่โครงการ เนื้อที่ประมาณ 24 ไร่ ตามที่กำหนดไว้ในแผนผังโครงการทำเหมือง โดยเก็บกองสูงไม่เกิน 3 เมตร พร้อมทั้งจัดให้มีคันทำนบดินอัดแน่นร่วมกับคุระบายน้ำ เพื่อรองรับและเบี่ยงเบนน้ำฝนชะล้างผ่านที่เก็บกองเปลือกดินและเศษหินลงสู่บ่อดักตะกอน โดยให้ปลูกและบำรุงรักษาพืชหรือหญ้าแฝกคลุมดิน เพื่อป้องกันการชะล้างพังทลายของหน้าดิน	<ul style="list-style-type: none"> <li>ผู้ถือประทานบัตรได้จัดเตรียมพื้นที่เก็บกองเปลือกดินบริเวณทางด้านทิศเหนือของพื้นที่โครงการ ตามที่กำหนดไว้ในแผนผังโครงการทำเหมือง โดยปัจจุบันทางโครงการอยู่ในช่วงปรับพื้นที่และพัฒนาหน้าเหมือง เปลือกดินที่ได้มีการนำไปใช้ในการปรับปรุงเส้นทางขนส่งแร่และคันทำนบดิน ดังนั้นเปลือกดินที่เก็บกองไว้ในพื้นที่โครงการจึงมีปริมาณไม่มากนัก ดังรูปที่ 2-7</li> </ul>	-

เงื่อนไขตามมาตรการ	ผลการปฏิบัติตามมาตรการ	ปัญหา อุปสรรค ที่ไม่สามารถปฏิบัติตามมาตรการ และแนวทางแก้ไข
2. ให้จัดเตรียมพื้นที่เก็บกองเปลือกดินและมูลดินทราย บริเวณสัญลักษณ์ ด พื้นที่ประมาณ 4 ไร่ ตามที่กำหนดในแผนผังโครงการทำเหมือง เก็บกองสูงประมาณ 6 เมตร พร้อมจัดให้มีคูระบายน้ำรอบบริเวณกองเปลือกดิน เพื่อชักน้ำจากการชะล้างให้ไหลสู่บ่อดักตะกอน ทั้งนี้ หากโครงการไม่มีการกองเพิ่มเติมให้ปลุกหญ้าหรือพืชตระกูลถั่วคลุมดินเพื่อป้องกันการชะล้างของดิน และเมื่อทำเหมืองจนถึงความลึกบ่อเหมืองสุดท้ายแล้ว ให้ทยอยนำเปลือกดินที่เกิดจากการทำเหมืองในช่วงต่อไปถมกลับในบ่อเหมือง ในขณะเดียวกันเมื่อต้องเปิดทำเหมืองในพื้นที่เก็บกองเปลือกดิน ก็ให้นำเปลือกดินที่กองเก็บไว้ในบริเวณดังกล่าวถมกลับในพื้นที่ที่ผ่านการทำเหมืองแล้ว	<ul style="list-style-type: none"> <li>ผู้ถือประทานบัตรได้จัดเตรียมพื้นที่เก็บกองเปลือกดินบริเวณทางด้านทิศเหนือของพื้นที่โครงการ ตามที่กำหนดไว้ในแผนผังโครงการทำเหมือง โดยปัจจุบันทางโครงการอยู่ในช่วงปรับพื้นที่และพัฒนาหน้าเหมือง เปลือกดินที่ได้มีการนำไปใช้ในการปรับปรุงเส้นทางขนส่งแร่และคันทำนบดิน ดังนั้นเปลือกดินที่เก็บกองไว้ในพื้นที่โครงการจึงมีปริมาณน้อยมาก ดังรูปที่ 2-7</li> </ul>	-

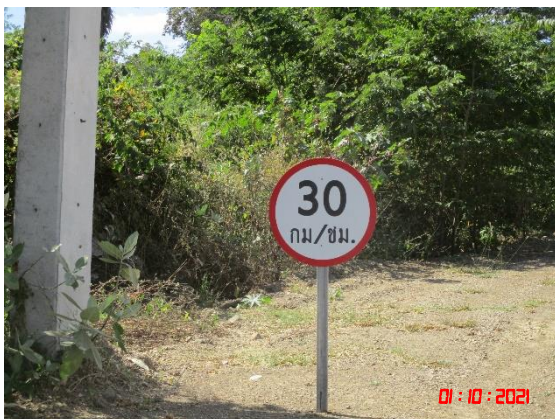
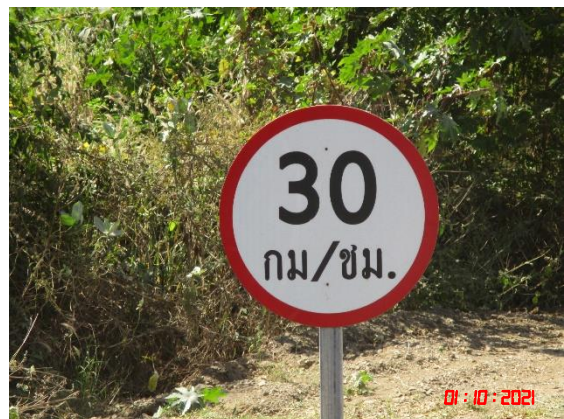
รูปที่ 2-8 ป้ายจำกัดความเร็ว

7. กำหนดให้รถขนส่งแร่ใช้ความเร็วไม่เกิน 30 กิโลเมตรต่อชั่วโมง ในช่วงที่ผ่านชุมชน และใช้ความเร็วตามที่กฎหมายกำหนดบนเขต ทางหลวง และใช้วัสดุปิดคลุมกระบะรถบรรทุกแร่ให้มิดชิด เพื่อ ป้องกันแร่ร่วงหล่นบนถนน พร้อมทั้งซ่อมบำรุงเส้นทางขนส่งแร่ให้ อยู่ในสภาพใช้งานได้ดีตลอด	<ul style="list-style-type: none"> <li>ผู้ถือประทานบัตรได้ออกกฎระเบียบในการขนส่งแร่ เพื่อลด ผลกระทบในด้านต่างๆ ที่คาดว่าจะเกิดขึ้นกับชุมชนที่อยู่โดยรอบ พื้นที่โครงการ โดยมีรายละเอียดดังนี้ <ul style="list-style-type: none"> <li>- กำหนดให้ใช้ความเร็วในการขนส่งแร่ไม่เกิน 30 กิโลเมตร/ชั่วโมง ดังรูปที่ 2-8</li> <li>- ปิดคลุมกระบะรถบรรทุกทุกคันก่อนที่จะขนส่งแร่ออกสู่แหล่งรับ ซื้อภายนอกทุกครั้ง ดังรูปที่ 2-9</li> <li>- ควบคุมน้ำหนักของรถบรรทุกให้เป็นไปตามที่ทางราชการกำหนด โดยให้มีการชั่งน้ำหนักรถบรรทุกก่อนขนส่งแร่ออกสู่ภายนอก ดัง รูปที่ 2-10</li> </ul> </li> </ul>	-

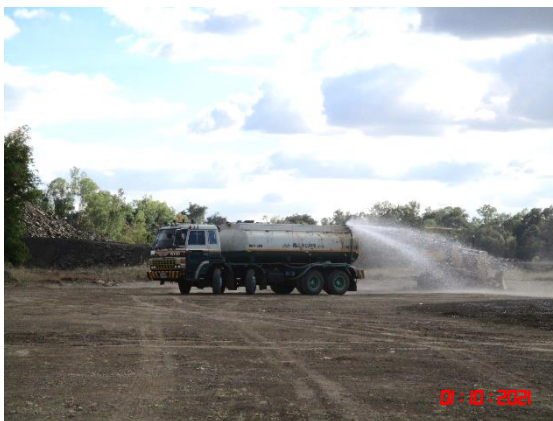
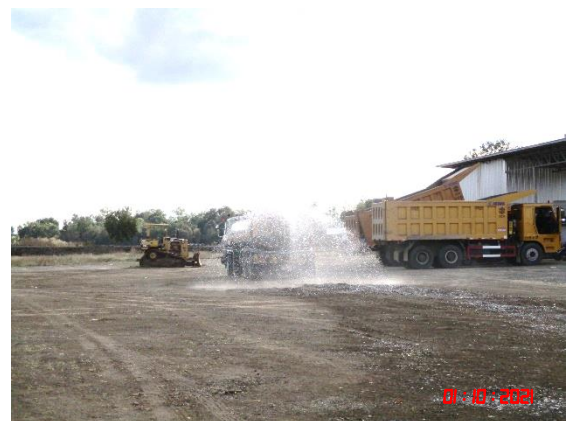
รูปที่ 2-11 การฉีดพรมน้ำเพื่อลดการฟุ้งกระจายของฝุ่นละออง

8. ฉีดพรมน้ำในบริเวณที่เกิดฝุ่นฟุ้งกระจาย ทั้งในบริเวณพื้นที่โครงการ และภายนอกโครงการ โดยทำการฉีดพรมน้ำอย่างน้อยวันละ 1 ครั้ง และพิจารณาตามความเหมาะสมของลักษณะอากาศและปริมาณ การขนส่งแร่	<ul style="list-style-type: none"> <li>ผู้ถือประทานบัตรได้จัดให้มีการฉีดพรมน้ำบนเส้นทางขนส่งแร่ภายใน และภายนอกเขตเหมืองตามความเหมาะสมกับสภาพภูมิอากาศ เพื่อ ลดการฟุ้งกระจายของฝุ่นละออง ดังรูปที่ 2-11</li> </ul>	-

7. ให้ตรวจสอบและบำรุงรักษาสภาพเส้นทางลำลองและถนนที่ใช้เป็นเส้นทางขนส่งแร่จากพื้นที่โครงการสู่ภายนอกให้อยู่ในสภาพที่ใช้การได้ดีอยู่เสมอ พร้อมทั้งจัดให้มีการฉีดพรมน้ำบนเส้นทางขนส่งแร่ภายในและภายนอกเขตเหมืองตามความเหมาะสมกับสภาพภูมิอากาศ เพื่อลดการฟุ้งกระจายของฝุ่นละออง	<ul style="list-style-type: none"> <li>ผู้ถือประทานบัตรได้มีการตรวจสอบและบำรุงรักษาสภาพเส้นทางและถนนที่ใช้เป็นเส้นทางขนส่งแร่จากพื้นที่โครงการสู่ภายนอกให้อยู่ในสภาพที่ใช้การได้ดีอยู่เสมอ ดังรูปที่ 2-18 และจัดให้มีการฉีดพรมน้ำบนเส้นทางขนส่งแร่ภายใน และภายนอกเขตเหมือง ตามความเหมาะสมกับสภาพภูมิอากาศ ดังรูปที่ 2-11</li> </ul>	-

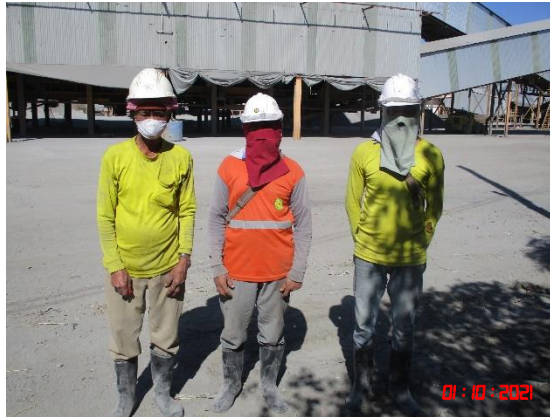
### รูปที่ 2-12 การสวมใส่อุปกรณ์ป้องกันอันตรายส่วนบุคคล

9. จัดหาอุปกรณ์ป้องกันอันตรายส่วนบุคคลให้คนงานแต่ละคนใช้ให้ เหมาะสมกับงาน ได้แก่ หมวกนิรภัย รองเท้ากันกระแทก หน้ากาก ป้องกันฝุ่น ถุงมือหนัง แวนตาและเครื่องป้องกันหู	<ul style="list-style-type: none"> <li>ผู้ถือประทานบัตรได้จัดเตรียมอุปกรณ์ป้องกันอันตรายส่วนบุคคล ให้พนักงานสวมใส่ตามความเหมาะสมของลักษณะงาน ดังรูปที่ 2-12</li> </ul>	-

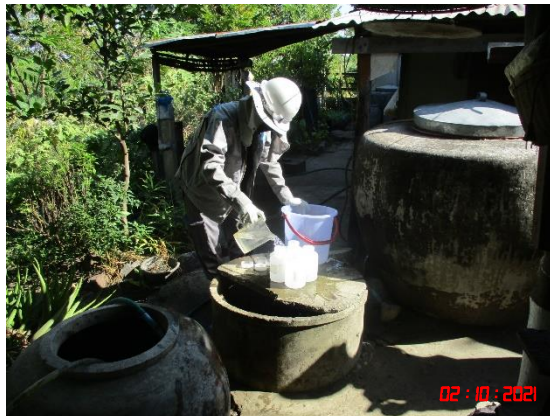
### รูปที่ 2-13 การเก็บตัวอย่างน้ำใต้ดิน ในวันที่ 2 ตุลาคม 2564

บ่อน้ำบาดาลชุมชนบ้านห้วยลึก

ผลการวิเคราะห์คุณภาพน้ำใต้ดินรอบโครงการเหมืองแร่หินอุตสาหกรรมชนิดหินบะซอลต์ เพื่ออุตสาหกรรมก่อสร้าง ประทานบัตรที่ 27256/15375 ของบริษัท หินเพชร จำกัด โดยทำการเก็บตัวอย่างน้ำในบ่อน้ำบาดาลชุมชนบ้านห้วยลึก เมื่อวันที่ 2 ตุลาคม 2564 มีค่าผลการวิเคราะห์แสดงดังตารางที่ 2-10 รายละเอียดผลการตรวจวัดทางห้องปฏิบัติการดังเอกสารแนบ 9 เอกสารการสอบเทียบเครื่องมือดังเอกสารแนบ 10 และเอกสารอนุญาตขึ้นทะเบียนห้องปฏิบัติการวิเคราะห์ดังเอกสารแนบ 11 สำหรับบ่อน้ำตื้นชุมชนบ้านห้วยลึก จากการสำรวจบริเวณชุมชนบ้านพลวง พบว่า ปัจจุบันไม่มีบ่อน้ำตื้นดังกล่าวแล้ว

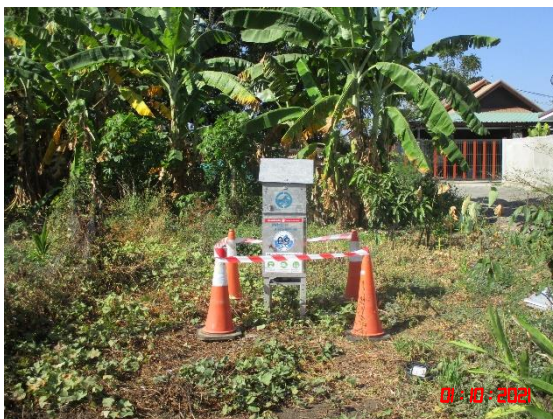
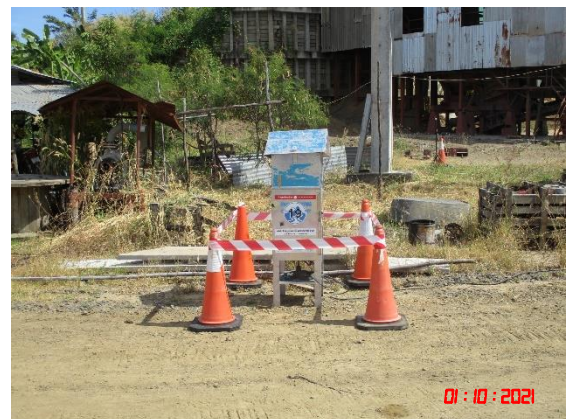
### รูปที่ 2-14 การตรวจวัดคุณภาพอากาศ ระหว่างวันที่ 1-2 ตุลาคม 2564

ชุมชนบ้านห้วยลึก

สำนักงานโรงโม่หินของโครงการ

ฝุ่นละอองแขวนลอยรวมที่อยู่ในอากาศจะถูกดูดผ่านกระตาดของชนิดกลีาสไฟเบอร์ ที่ผ่านการอบ-ซั่ง (Equilibrate) อย่างน้อย 24 ชั่วโมง ด้วยอัตราการไหลของอากาศในช่วง 40-60 ลูกบาศก์ฟุตต่อนาที ตลอดระยะเวลา 24 ชั่วโมง จากนั้นนำกระตาดรองไปอบ-ซั่ง (Equilibrate) อีกครั้ง เพื่อทราบน้ำหนักของฝุ่นละออง แล้วนำมาคำนวณค่าความเข้มข้นของฝุ่นละอองรวมเฉลี่ย 24 ชั่วโมง

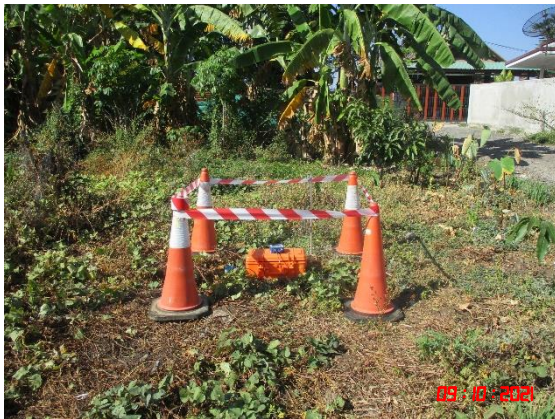
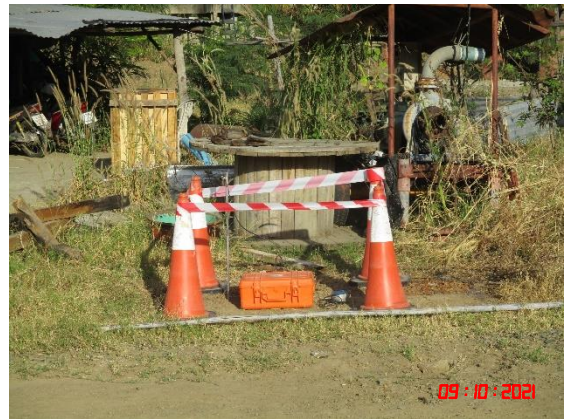
รูปที่ 2-15 การตรวจวัดค่าความสั่นสะเทือน ในวันที่ 9 ตุลาคม 2564

ชุมชนบ้านห้วยลึก

สำนักงานโรงโม่หินของโครงการ

ติดตั้งเครื่อง MiniMate Plus Series III บริเวณขอบของเขตประทานบัตรหรือเขตประกอบการหรือขอบด้านนอกของเขตกันชน (Buffer Zone) โดยใช้มาตรฐานความสั่นสะเทือนตามมาตรฐานองค์การระหว่างประเทศว่าด้วยมาตรฐาน (International Organization for Standardization) ที่ ISO 4866 โดยการตรวจวัดความสั่นสะเทือนให้เป็นไปตามมาตรฐาน DIN 4150 ซึ่งการติดตั้งเครื่องมือตรวจวัดจะตั้งบนพื้นดินในแนวราบในระดับที่เท่ากันโดยต้องทำให้หัววัดความสั่นสะเทือนไม่สามารถยับหรือเคลื่อนไหวยจากตำแหน่งที่ติดตั้งในขณะที่ทำการตรวจวัดได้หรือหากทำการตรวจวัดบนฐานคอนกรีตที่มีความสูงจากพื้นดินไม่เกิน 0.5 เมตร ตามคำแนะนำของคณะกรรมการควบคุมมลพิษ ในประกาศกระทรวงทรัพยากรธรรมชาติและสิ่งแวดล้อม เรื่อง กำหนดมาตรฐานควบคุมระดับเสียงและความสั่นสะเทือนจากการทำเหมืองหิน ตีพิมพ์ในราชกิจจานุเบกษา เล่ม 122 ตอนที่ 125 ง ลงวันที่ 29 ธันวาคม 2548

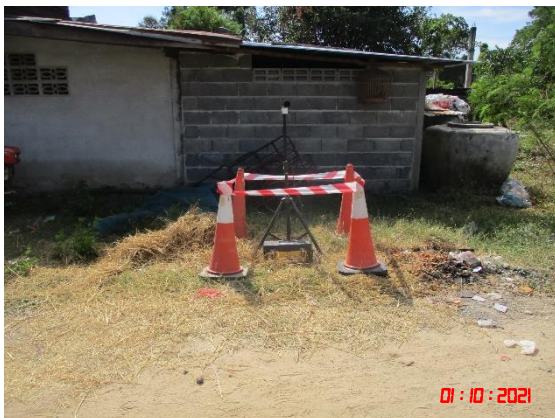
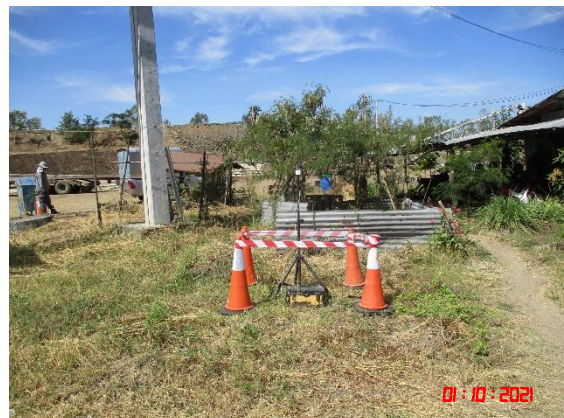
รูปที่ 2-16 การตรวจวัดระดับเสียง ระหว่างวันที่ 1-2 ตุลาคม 2564

ชุมชนบ้านห้วยลึก

สำนักงานโรงโม่หินของโครงการ

ติดตั้งเครื่องวัดระดับเสียง (Sound Level Meter) ให้สูงจากพื้นไม่น้อยกว่า 1.20 เมตร และห่างจากกำแพงหรือสิ่งกีดขวางในรัศมี 3.50 เมตร เพื่อป้องกันการสะท้อนกลับของเสียง กำหนดให้ด้านไมโครโฟนหันไปทางแหล่งกำเนิดเสียงที่ตรวจวัด โดยกำหนดให้อยู่ในวงจรรถ่วงน้ำหนัก เอ (Weighting A) การตอบสนองแบบฟาสต์ (Fast) Mode Leq กำหนดช่วงเวลาเฉลี่ย 1 ชั่วโมง โดยมีการปรับเทียบค่าความถูกต้องทั้งภายในเครื่อง (Internal) และจากอะคูสติคคาลิเบรเตอร์ จากนั้นเปิดเครื่องกำหนดช่วงของระดับเสียงให้เหมาะสมและตั้งเครื่องทิ้งไว้ 1 ชั่วโมง เมื่อเครื่องทำงานตามคาบเวลาที่ตั้งไว้ จึงบันทึกค่าระดับเสียงเฉลี่ยรายชั่วโมง และจดบันทึกค่าเฉลี่ยรายชั่วโมงให้ครบจำนวน 24 ชั่วโมง เพื่อนำมาคำนวณโดยใช้สูตรทางคณิตศาสตร์ แล้วจะได้ค่าเฉลี่ย 24 ชั่วโมง (Leq 24 hrs.) ซึ่งการคำนวณค่าระดับเสียงเป็นวิธีการขององค์การระหว่างประเทศว่าด้วยมาตรฐาน (International Organization of Standardization, ISO) เป็นไปตามประกาศคณะกรรมการสิ่งแวดล้อมแห่งชาติ ฉบับที่ 15 (พ.ศ. 2540) เรื่อง กำหนดมาตรฐานเสียงโดยทั่วไป

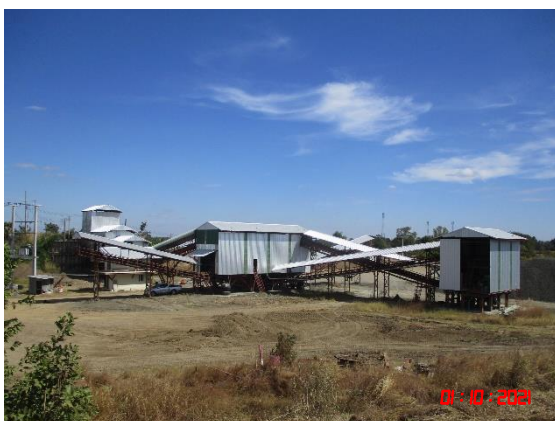
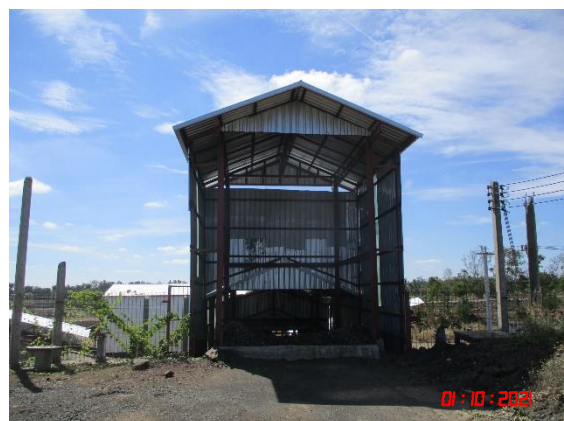
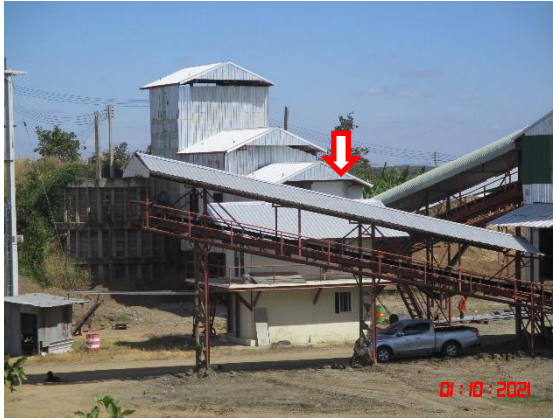
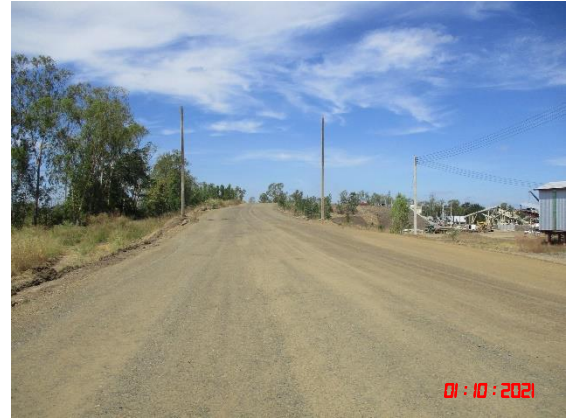
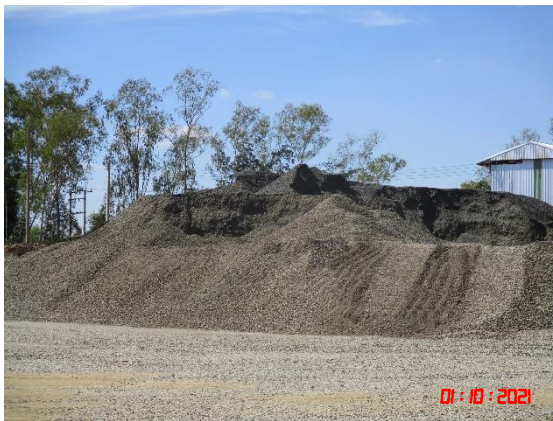
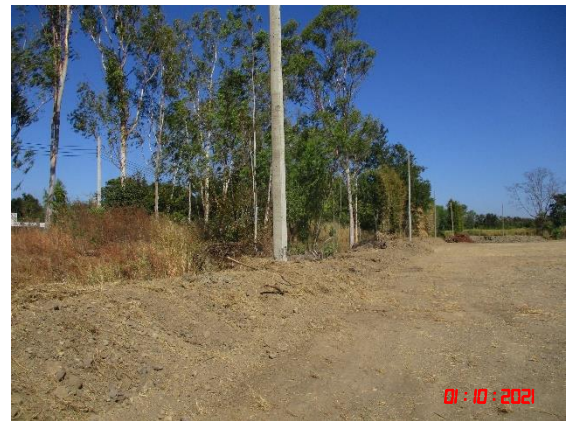
รูปที่ 2-17 ระบบป้องกันและกำจัดฝุ่นละอองจากการโม่ บด และย่อยหิน

เงื่อนไขตามมาตรการ	ผลการปฏิบัติตามมาตรการ	ปัญหา อุปสรรคที่ไม่มาสารณปฏิบัติ ตามมาตรการ และแนวทางแก้ไข
3. โรงโม้หินที่สร้างขึ้นใหม่จะต้องเป็นไปตามประกาศของกรม ทรัพยากรธรณี เรื่อง การประกอบกิจการโรงโม้หิน ประกาศเมื่อ วันที่ 11 มิถุนายน 2539	<ul style="list-style-type: none"> <li>ผู้ถือประทานบัตรได้จัดสรรงบประมาณเพื่อใช้ในการก่อสร้างและ ปรับปรุงโรงโม้หินให้เป็นระบบปิด โดยออกแบบให้โรงโม้หินมีระบบ ป้องกันผลกระทบด้านสิ่งแวดล้อมให้ครบถ้วนตามประกาศกรม อุตสาหกรรมพื้นฐานและการเหมืองแร่ ดังรูปที่ 2-17</li> </ul>	-

เงื่อนไขตามมาตรการ	ผลการปฏิบัติตามมาตรการ	ปัญหา อุปสรรคที่ไม่มาสารณปฏิบัติ ตามมาตรการ และแนวทางแก้ไข
10. ให้ปรับปรุงโรงโม่หินเป็นระบบปิด และจัดให้มีระบบป้องกัน ผลกระทบสิ่งแวดล้อมให้ครบถ้วน ตามประกาศกรมอุตสาหกรรม พื้นฐานและการเหมืองแร่ เรื่อง ให้โรงโม่บดหรือย่อยหินมีระบบ ป้องกันผลกระทบสิ่งแวดล้อม ลงวันที่ 12 มกราคม 2548 พร้อมทั้ง ดูแลบำรุงรักษาและใช้ระบบในขณะทำการผลิตแร่ โดยเฉพาะระบบ ป้องกันและลดการฟุ้งกระจายของฝุ่นละออง	<ul style="list-style-type: none"> <li>ผู้ถือประทานบัตรได้จัดสรรงบประมาณเพื่อใช้ในการก่อสร้างและ ปรับปรุงโรงโม่หินให้เป็นระบบปิด โดยออกแบบให้โรงโม่หินมีระบบ ป้องกันผลกระทบด้านสิ่งแวดล้อมให้ครบถ้วนตามประกาศกรม อุตสาหกรรมพื้นฐานและการเหมืองแร่ ดังรูปที่ 2-17</li> </ul>	-

3. เครื่อง Mobile Crusher ให้มีวัสดุปิดคลุมเครื่องบดหยาบและละเอียด (Crusher and Mill) ยังรับแร่ขนาดใหญ่ (Hopper) ตะแกรงร่อนคัดเศษแร่ มูลดินทราย (Scalping) พร้อมทั้งติดตั้งเครื่องฉีดสเปรย์น้ำหรือเครื่องเก็บฝุ่นแบบถุงกรอง (Bag Filter) บริเวณจุดที่กำเนิดฝุ่นละออง เพื่อควบคุมและลดการฟุ้งกระจายของฝุ่นละออง พร้อมทั้งหมั่นดูแลบำรุงรักษาอาคารและอุปกรณ์ต่างๆ ให้สามารถใช้การได้อย่างมีประสิทธิภาพอย่างสม่ำเสมอ	<ul style="list-style-type: none"> <li>ผู้ถือประทานบัตรได้จัดสรรงบประมาณเพื่อใช้ในการก่อสร้างและปรับปรุงโรงโม่หินให้เป็นระบบปิด โดยออกแบบให้โรงโม่หินมีระบบป้องกันผลกระทบด้านสิ่งแวดล้อมให้ครบถ้วนตามประกาศกรมอุตสาหกรรมพื้นฐานและการเหมืองแร่ ดังรูปที่ 2-17</li> </ul>	-

อาคารปิดคลุมโรงโม่หิน

อาคารปิดคลุมยังรับหินใหญ่

หลังคาปิดคลุมสายพานลำเลียง

ถนนบดอัดแน่นบริเวณโรงโม่หิน

ลานกองแร่ที่เป็นลานหินบดอัดแน่น

แนวต้นไม้บริเวณโรงโม่หิน

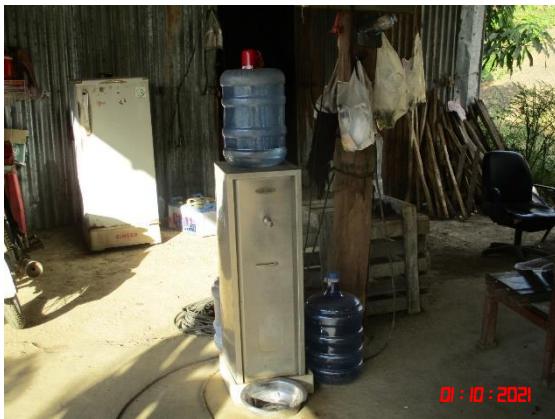
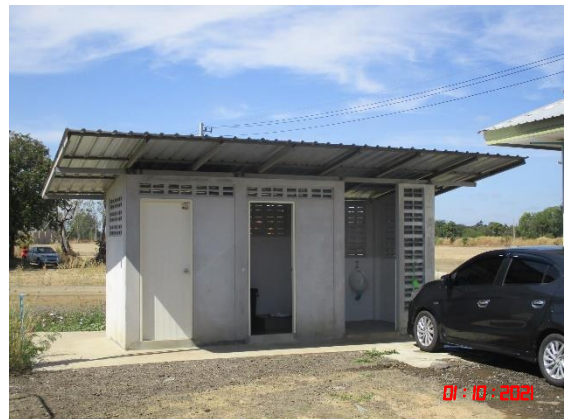
รูปที่ 2-19 สิ่งอำนวยความสะดวกสำหรับพนักงานของโครงการ

เงื่อนไขตามมาตรการ	ผลการปฏิบัติตามมาตรการ	ปัญหา อุปสรรคที่ไม่มาสารณปฏิบัติ ตามมาตรการ และแนวทางแก้ไข
<p>8. การขนส่งแร่จะต้องควบคุมความเร็วและน้ำหนักของรถบรรทุกให้เป็นไปตามที่ทางราชการกำหนด และควบคุมความเร็วไม่เกิน 30 กิโลเมตร/ชั่วโมง ในช่วงที่ผ่านชุมชน พร้อมทั้งให้ปิดคลุมกระบะบรรทุกให้มิดชิดก่อนออกจากพื้นที่โรงโม่หิน</p>	<ul style="list-style-type: none"> <li>● ผู้ถือประทานบัตรได้ออกกฎระเบียบในการขนส่งแร่ เพื่อลดผลกระทบในด้านต่างๆ ที่คาดว่าจะเกิดขึ้นกับชุมชนที่อยู่โดยรอบพื้นที่โครงการ โดยมีรายละเอียดดังนี้ <ul style="list-style-type: none"> <li>- กำหนดให้ใช้ความเร็วในการขนส่งไม่เกิน 30 กิโลเมตร/ชั่วโมง ดังรูปที่ 2-8</li> <li>- ปิดคลุมกระบะรถบรรทุกทุกคันก่อนที่จะขนส่งแร่ออกสู่แหล่งรับซื้อภายนอกทุกครั้ง ดังรูปที่ 2-9</li> <li>- ควบคุมน้ำหนักของรถบรรทุกให้เป็นไปตามที่ทางราชการกำหนด โดยให้มีการชั่งน้ำหนักรถบรรทุกก่อนขนส่งแร่ออกสู่ภายนอก ดังรูปที่ 2-10</li> </ul> </li> </ul>	<p>-</p>
<p>9. จัดหาและกำชับให้พนักงานสวมใส่อุปกรณ์ป้องกันอันตรายส่วนบุคคล เช่น ที่อุดหู เครื่องกรองฝุ่น ถุงมือนิรภัย ฯลฯ ตามความเหมาะสมของลักษณะงาน และจัดให้มีการตรวจสอบสุขภาพของพนักงานเป็นประจำอย่างน้อยปีละ 1 ครั้ง พร้อมทั้งรายงานผลให้กรมอุตสาหกรรมพื้นฐานและการเหมืองแร่และสำนักงานนโยบายและแผนทรัพยากรธรรมชาติและสิ่งแวดล้อมทราบ</p>	<ul style="list-style-type: none"> <li>● ผู้ถือประทานบัตรได้จัดเตรียมอุปกรณ์ป้องกันอันตรายส่วนบุคคลให้พนักงานสวมใส่ตามความเหมาะสมของลักษณะงาน ดังรูปที่ 2-12 และจัดให้มีการตรวจสอบสุขภาพของพนักงานเป็นประจำทุกปี พร้อมทั้งรายงานผลให้กรมอุตสาหกรรมพื้นฐานและการเหมืองแร่และสำนักงานนโยบายและแผนทรัพยากรธรรมชาติและสิ่งแวดล้อมทราบ รายละเอียดผลการตรวจสอบสุขภาพดังเอกสารแนบ 6 รวมไปถึงจัดเตรียมน้ำดื่ม และสิ่งอำนวยความสะดวกต่างๆ ของพนักงาน ดังรูปที่ 2-19</li> </ul>	<p>-</p>

น้ำดื่มสำหรับพนักงาน

ห้องสุขา

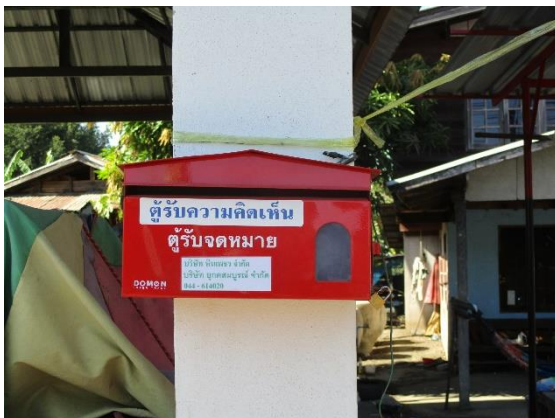
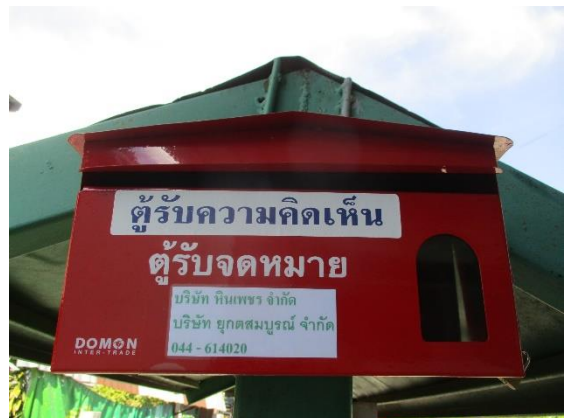
รูปที่ 2-20 กล่องรับเรื่องราวร้องทุกข์

เงื่อนไขตามมาตรการ	ผลการปฏิบัติตามมาตรการ	ปัญหา อุปสรรคที่ไม่มาสาธณปฏิบัติ ตามมาตรการ และแนวทางแก้ไข
15. หากได้รับการร้องเรียนจากราษฎรในบริเวณใกล้เคียงว่าได้รับความเดือดร้อนรำคาญจากการดำเนินโครงการหรือสาธารณสมบัติได้รับความเสียหายจากการทำเหมืองและกิจกรรมที่เกี่ยวข้องและทางราชการได้ตรวจพบว่า ไม่ปฏิบัติตามมาตรการที่ได้กำหนดไว้ ผู้ถือประทานบัตรจะต้องยุติการทำเหมืองตามคำสั่งของทางราชการแล้วแก้ไขเหตุแห่งความเดือดร้อนให้เสร็จสิ้นก่อนที่จะดำเนินการต่อไป	<ul style="list-style-type: none"> <li>ในกรณีที่ได้รับการร้องเรียนจากราษฎรในบริเวณใกล้เคียงว่าได้รับความเดือดร้อนรำคาญจากการดำเนินโครงการ และทางราชการได้ตรวจสอบพบว่าไม่ปฏิบัติตามมาตรการที่ได้กำหนดไว้ ผู้ถือประทานบัตรยินยอมยุติการทำเหมือง แล้วแก้ไขเหตุแห่งความเดือดร้อนให้เสร็จสิ้นก่อนที่จะดำเนินการต่อไป โดยทางโครงการได้มีการติดตั้งกล่องรับเรื่องราวร้องทุกข์ไว้บริเวณด้านหน้าสำนักงานของโครงการ ดังรูปที่ 2-20</li> </ul>	-

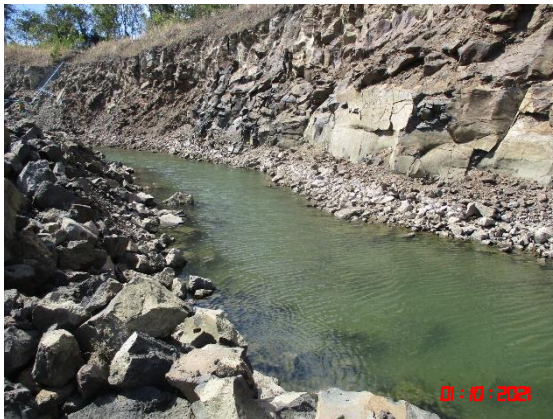
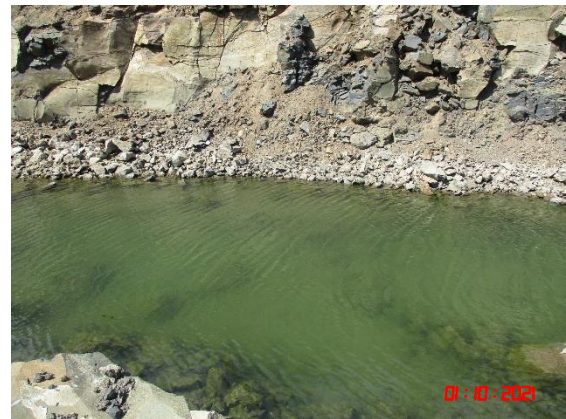
## รูปที่ 2-21 บ่อรับน้ำ (Sump) ชุมเหมือง

4. ออกแบบให้มีบ่อรับน้ำ (Sump) บริเวณต่ำสุดของบ่อเหมืองให้เป็นพื้นที่รวบรวมน้ำไหลบ่าจากพื้นที่ทำเหมือง และติดตั้งเครื่องสูบน้ำจากบ่อดังกล่าวไปใช้ในกิจกรรมต่างๆ พร้อมทั้งหมั่นดูแลชุดลอกบ่อดังกล่าว เพื่อใช้รองรับปริมาณน้ำฝนชะล้างผ่านบริเวณพื้นที่ทำเหมืองได้อย่างมีประสิทธิภาพ	<ul style="list-style-type: none"> <li>วิศวกรผู้ควบคุมการทำเหมืองได้ออกแบบและปรับปรุงพื้นที่ต่ำสุดของการทำเหมืองในปัจจุบันเป็นบ่อรับน้ำ (Sump) ขุมเหมือง เพื่อใช้รองรับปริมาณน้ำฝนชะล้างผ่านบริเวณพื้นที่ทำเหมือง และรวบรวมน้ำไหลบ่าจากพื้นที่ทำเหมือง ดังรูปที่ 2-21</li> </ul>	-
