รายงานผลการปฏิบัติตามมาตรการป้องกันและแก้ไขผลกระทบสิ่งแวดล้อม
และมาตรการติดตามตรวจสอบคุณภาพสิ่งแวดล้อม
โครงการเหมืองแร่แคลไซต์ คำขอประทานบัตรที่ 2/2556 ของนางสุวรรณา พุทธิพรชัย
ครั้งที่ 2/2564 (กรกฎาคม – ธันวาคม 2564)

จัดทำโดย
บริษัท อีโค คอนซัลแทนท์ จำกัด

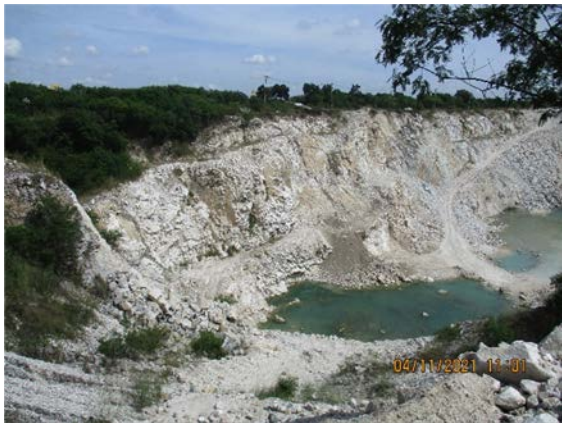
รูปที่ 3-1 สภาพหน้าเหมืองปัจจุบัน

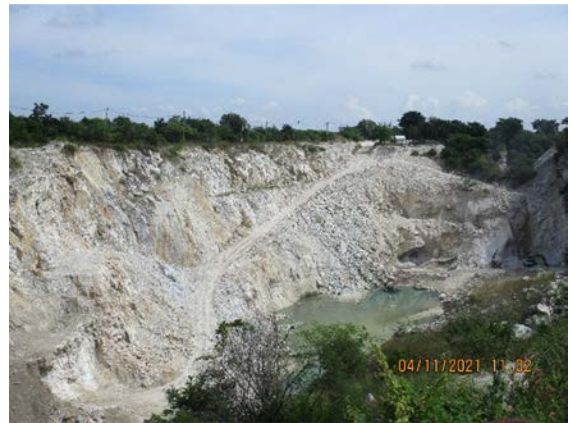
รูปที่ 3-2 สภาพหน้าเหมืองปัจจุบัน

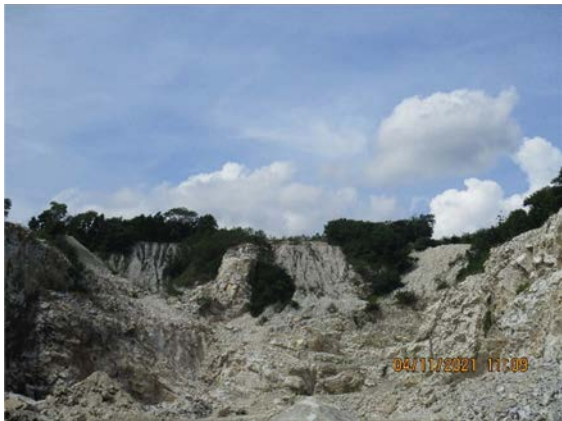
รูปที่ 3-3 สภาพหน้าเหมืองปัจจุบัน

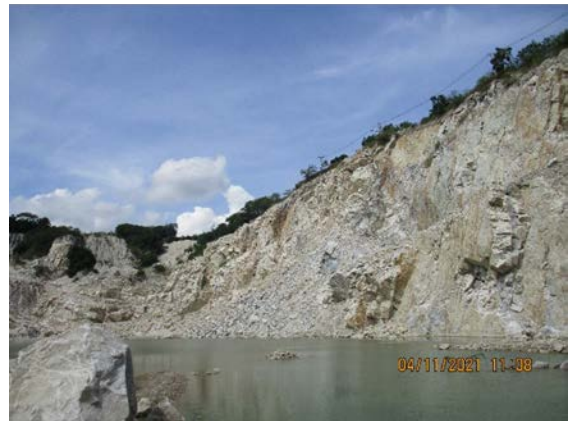
รูปที่ 3-4 สภาพหน้าเหมืองปัจจุบัน

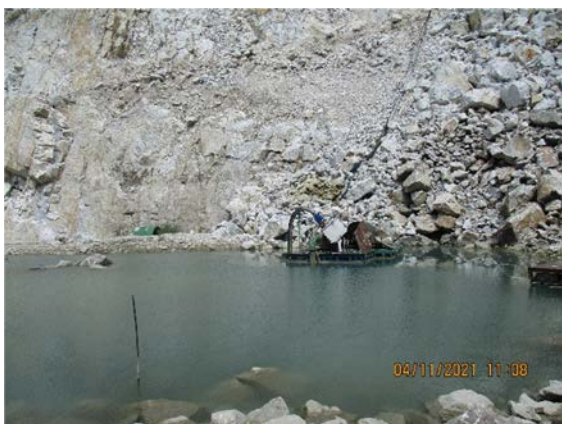
รูปที่ 3-5 น้ำในบ่อขุมเหมือง

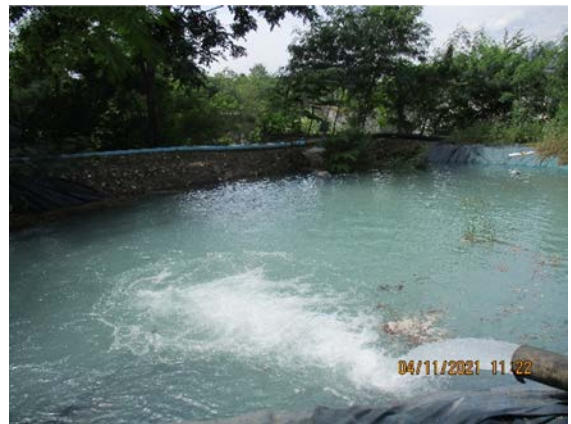
รูปที่ 3-6 น้ำในบ่อดกตะกอน

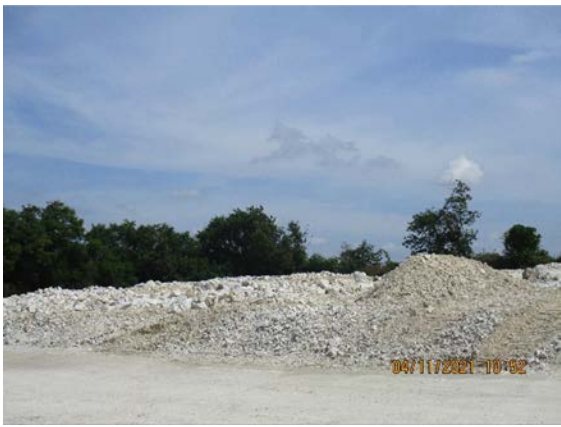
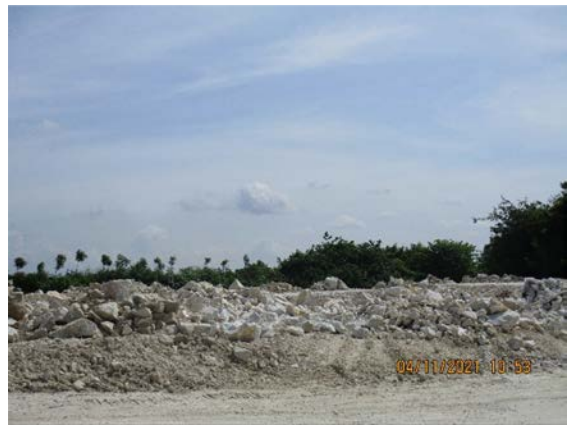
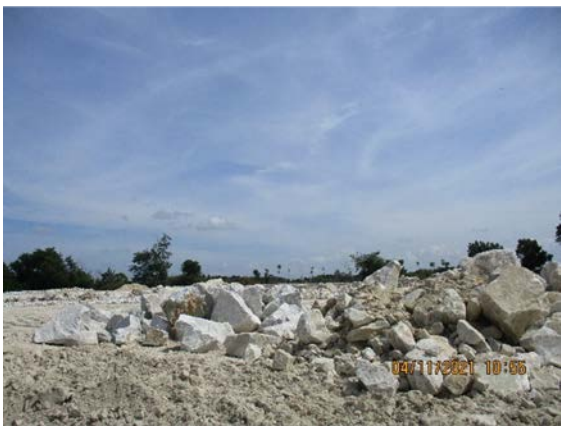
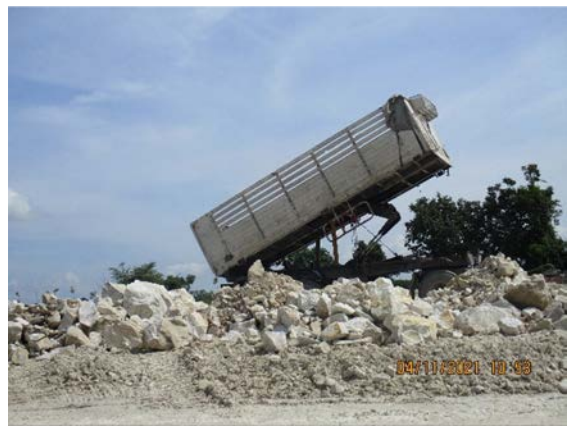
รูปที่ 3-7 พื้นที่เก็บกองแร่

รูปที่ 3-8 พื้นที่เก็บกองแร่

รูปที่ 3-9 พื้นที่เก็บกองแร่

รูปที่ 3-10 พื้นที่เก็บกองแร่

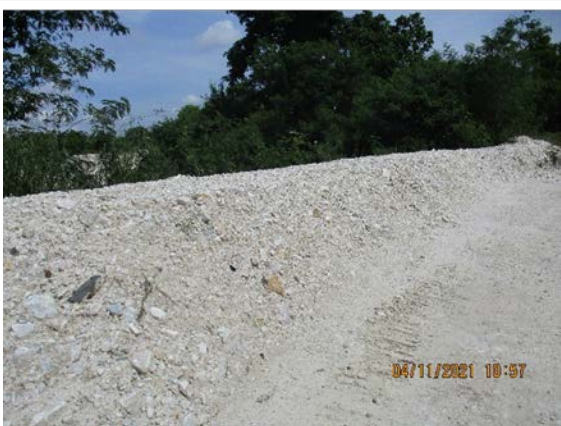
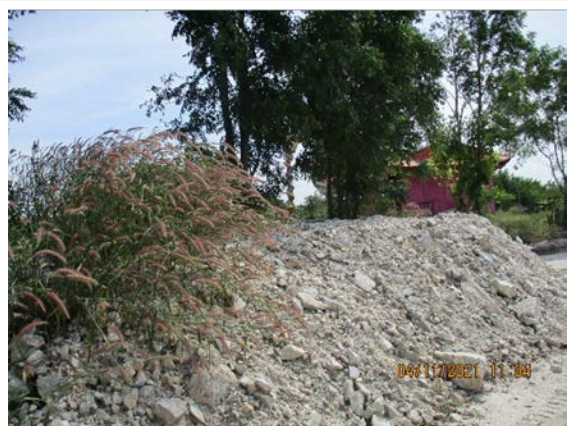
รูปที่ 3-11 เปลือกดินและเศษดินนำกลับมาถมปรับพื้นที่
บริเวณบ่อขุดเหมือง

รูปที่ 3-12 เปลือกดินและเศษดินนำกลับมาถมปรับพื้นที่
บริเวณบ่อขุดเหมือง

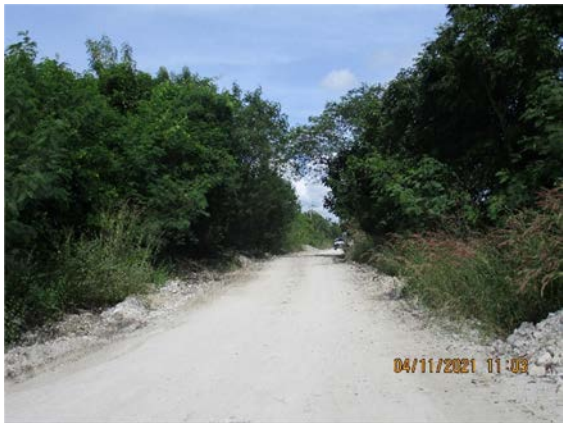
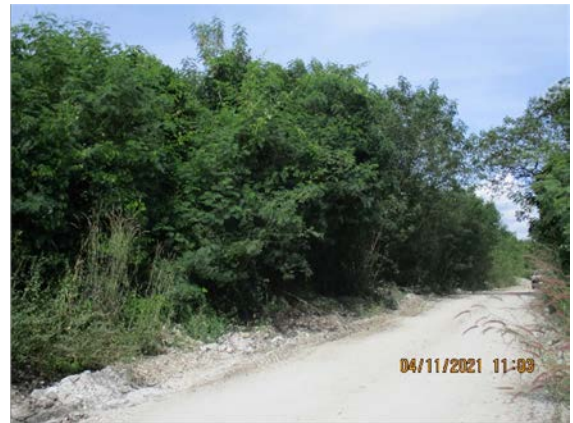
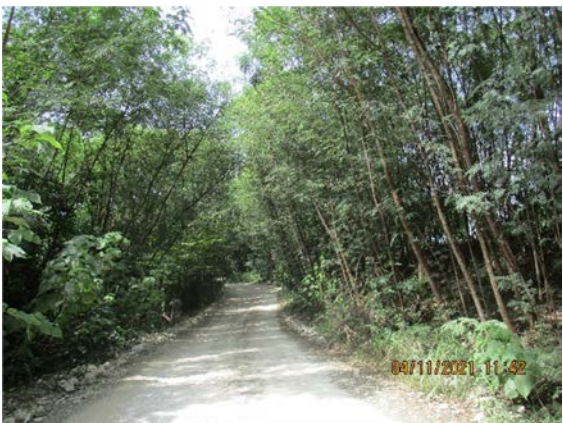
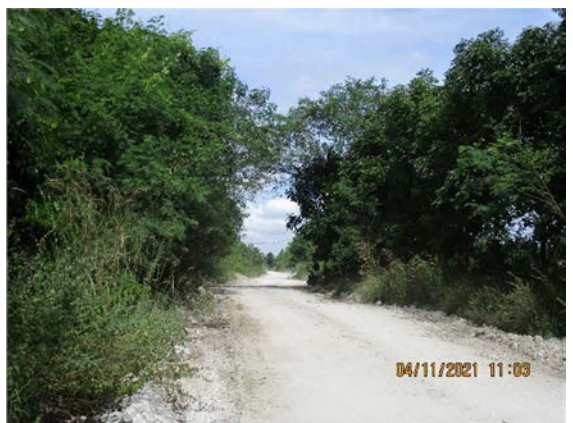
รูปที่ 3-13 เส้นทางขนส่งแร่

รูปที่ 3-14 เส้นทางขนส่งแร่

รูปที่ 3-15 เส้นทางขนส่งแร่

รูปที่ 3-16 เส้นทางขนส่งแร่

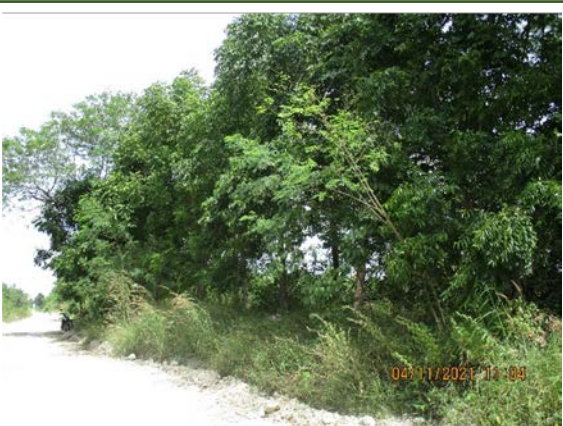
รูปที่ 3-17 คั่นทำนบและต้นไม้โตเร็ว

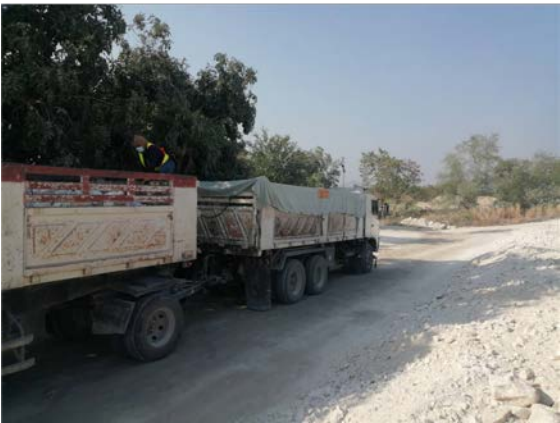
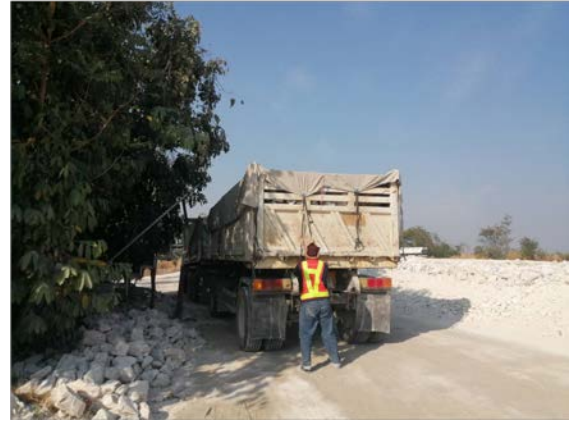
รูปที่ 3-27 การปิดคลุมกระบะรถบรรทุก

รูปที่ 3-28 การปิดคลุมกระบะรถบรรทุก

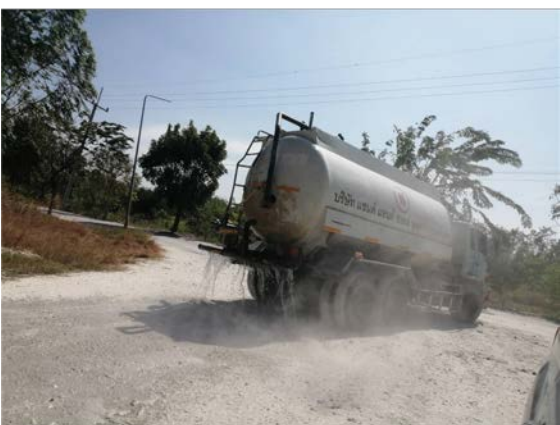
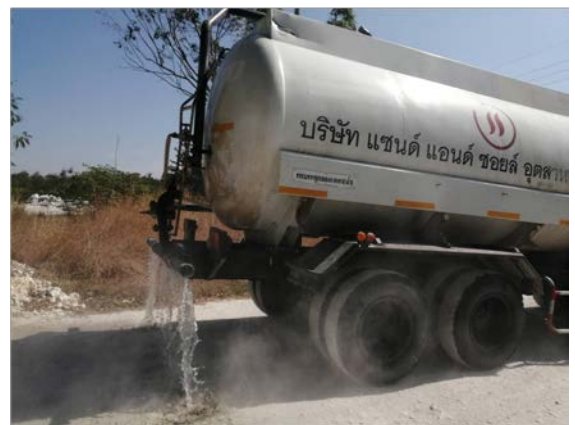
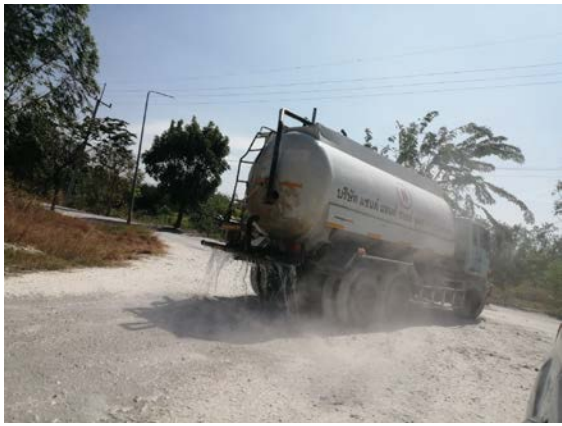
รูปที่ 3-29 การฉีดพรมน้ำบนถนนในเส้นทางขนแร่

รูปที่ 3-30 การฉีดพรมน้ำบนถนนในเส้นทางขนแร่

รูปที่ 3-31 การฉีดพรมน้ำบนถนนในเส้นทางขนแร่

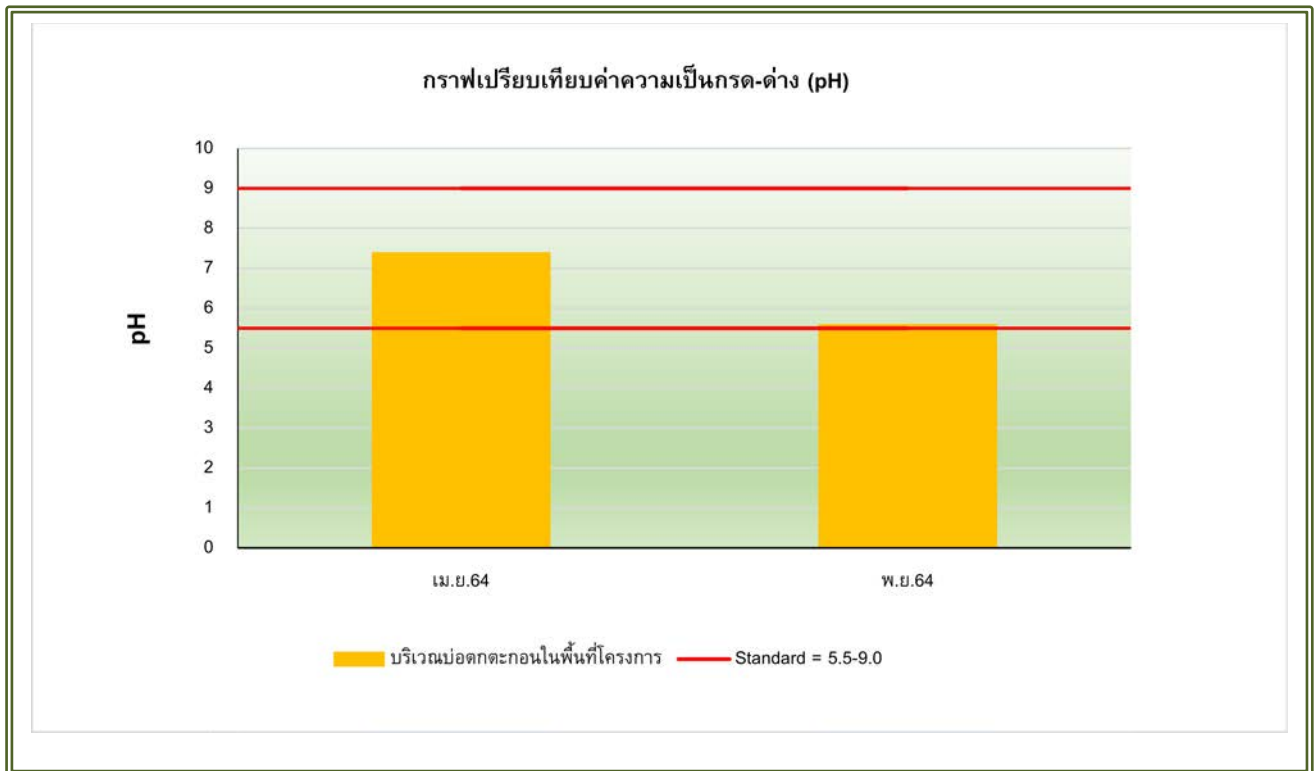
จากการตรวจวัดคุณภาพน้ำทิ้ง เปรียบเทียบกับครั้งที่ผ่านมา ระหว่างเดือนเมษายน และเดือนพฤศจิกายน พ.ศ. 2564 แสดงดังรูปที่ 4-22 ถึง รูปที่ 4-26

รูปที่ 4-22 กราฟเปรียบเทียบผลการตรวจวิเคราะห์ค่าความเป็นกรด-ด่าง (pH)
ระหว่างเดือนเมษายน และพฤศจิกายน 2564

รูปที่ 4-23 กราฟเปรียบเทียบผลการตรวจวิเคราะห์ปริมาณสารแขวนลอยทั้งหมด (Total Solids) ระหว่างเดือนเมษายน และพฤศจิกายน 2564

รูปที่ 4-24 กราฟเปรียบเทียบผลการตรวจวิเคราะห์ปริมาณความขุ่น (Turbidity) ระหว่างเดือนเมษายน และพฤศจิกายน 2564

รูปที่ 4-25 กราฟเปรียบเทียบผลการตรวจวิเคราะห์ปริมาณความกระด้าง (Total Hardness) ระหว่างเดือนเมษายน และพฤศจิกายน 2564

รูปที่ 4-26 กราฟเปรียบเทียบผลการตรวจวิเคราะห์ปริมาณเหล็ก (Fe) ระหว่างเดือนเมษายน และพฤศจิกายน 2564
