รายงานผลการปฏิบัติตามมาตรการป้องกันและแก้ไขผลกระทบสิ่งแวดล้อม  
และมาตรการติดตามตรวจสอบคุณภาพสิ่งแวดล้อม (ระยะก่อสร้าง)  
โครงการ บูติก เชียงใหม่ นิมมาน ทู  
ของบริษัท บูติก เชียงใหม่ นิมมาน ทู จำกัด ครั้งที่ 2/2564  
(กรกฎาคม – ธันวาคม 2564)

จัดทำโดย  
บริษัท อีโค คอนซัลแทนท์ จำกัด

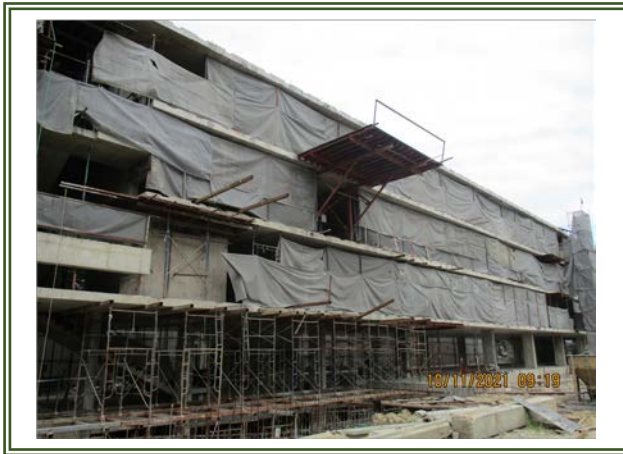
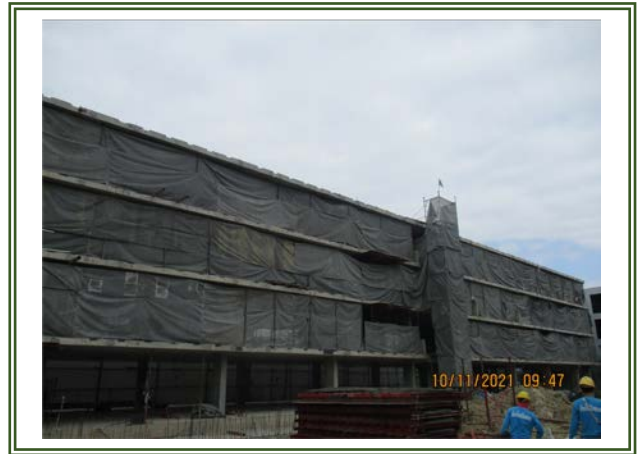
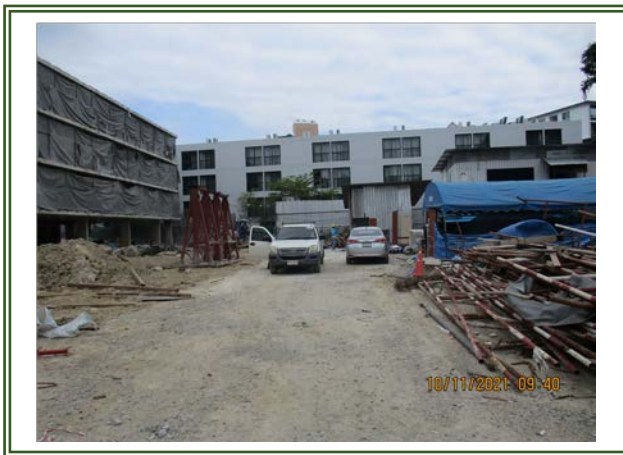
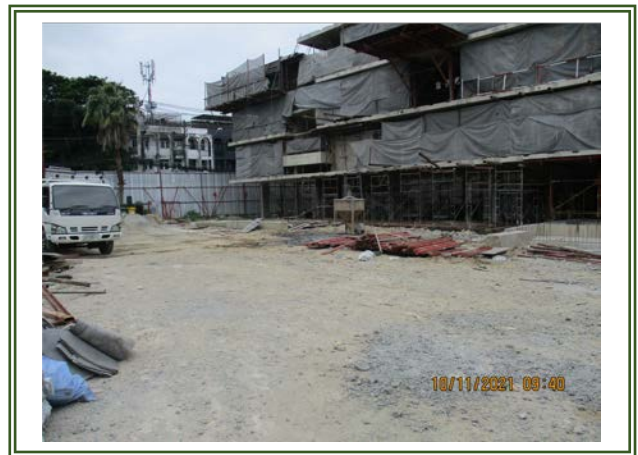
รูปที่ 1-1 สถานภาพโครงการในปัจจุบัน

โครงการเริ่มดำเนินการก่อสร้างตั้งแต่เดือนพฤศจิกายน 2563 และมีกำหนดแล้วเสร็จในเดือนมีนาคม 2565 ทั้งนี้สถานภาพปัจจุบันของโครงการในเดือนพฤษภาคม 2564 พบว่า โครงการดำเนินการก่อสร้างอยู่ในช่วงงานฐานราก ชั้นใต้ดิน และระบบสาธารณูปโภค งานก่อสร้างโดยรวมดำเนินการก่อสร้างแล้วประมาณ 32.15% แสดงสถานภาพการก่อสร้างโครงการในปัจจุบันได้ดังรูปที่ 1-1

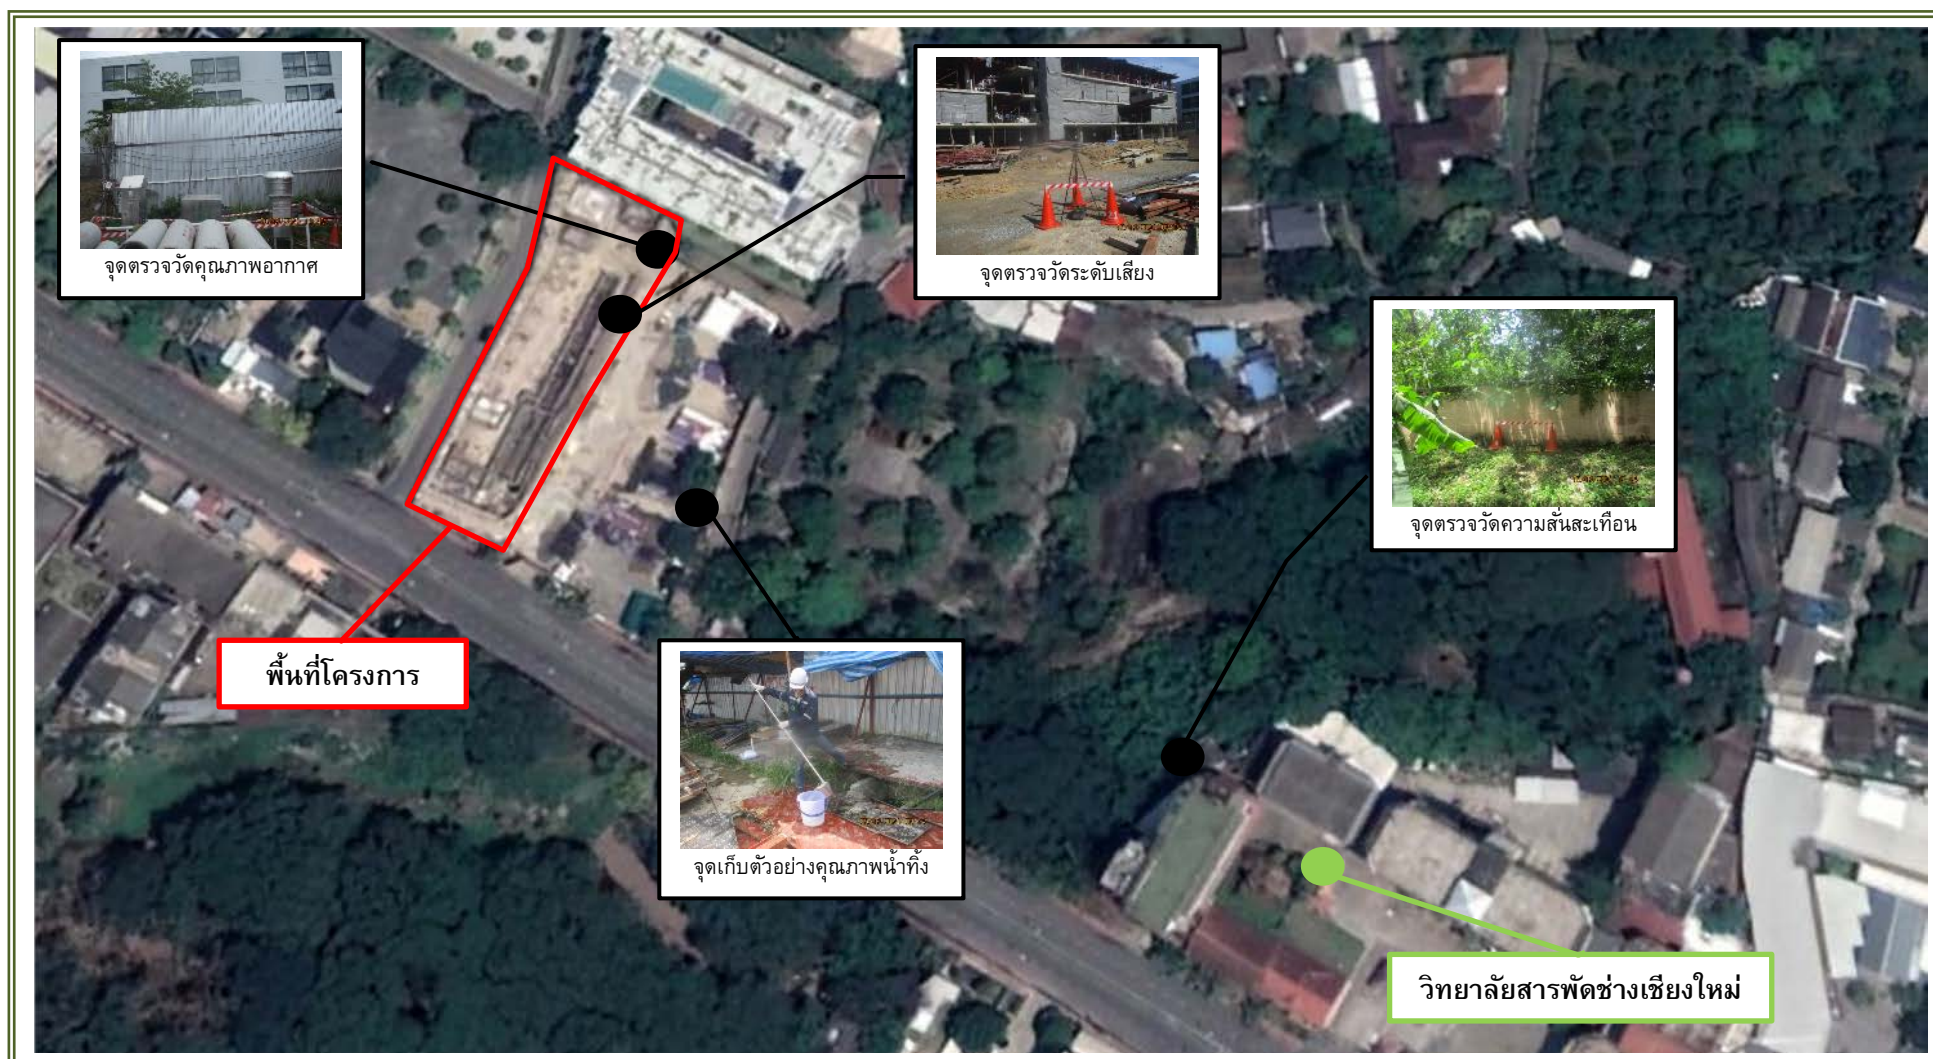
รูปที่ 3-1 ตำแหน่งตรวจวัดคุณภาพสิ่งแวดล้อมโครงการ บูติก เชียงใหม่ นิมนาน ทุ

3. ระดับเสียงรบกวน - บริเวณพื้นที่โครงการ		Leq, L <sub>90</sub>	
4. ความสั่นสะเทือน - บริเวณวิทยาลัยพณิชยการเชียงใหม่		Peak particle velocity, Frequency	Triaxial Vibration Monitor

5. คุณภาพน้ำทิ้ง - บริเวณบ่อบำบัดน้ำเสียครัวเรือนสุดท้าย ก่อนระบายออกกระบบระบายน้ำทิ้ง สาธารณะ	25 ก.ค. 64	ค่าความเป็นกรดและด่าง (pH)	Electrometric Method (at 25°C)
	5 ส.ค. 64	บีโอดี (BOD)	5-Day BOD Test, Azide Modification Method
	20 ก.ย. 64	สารแขวนลอย (TSS)	Dried at 103-105°C
		ปริมาณตะกอนหนัก (SS)	Volume Method
		สารที่ละลายได้ทั้งหมด (TDS)	Dried at 180°C
		ซัลไฟด์ (Sulfide)	Iodometric Method
		ทีเคเอ็น (TKN)	Semi-Micro Kjeldahl, Titrimetric
		น้ำมันและไขมัน (Oil and Grease)	Liquid-Liquid, Partition-Gravimetric Method
		แบคทีเรียกลุ่มโคลิฟอร์มทั้งหมด (TCB)	SMWW (2017) 9221 B
		แบคทีเรียกลุ่มฟีคัลโคลิฟอร์ม (TCB)	SMWW (2017) 9221 E
		ซีโอดี (COD)	Closed Reflux, Titrimetric Method

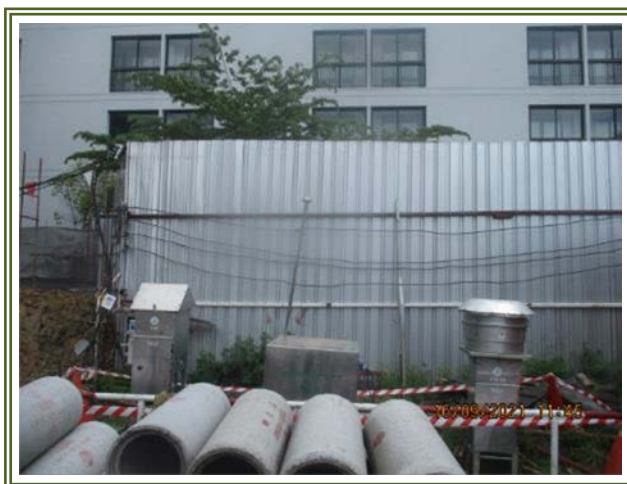
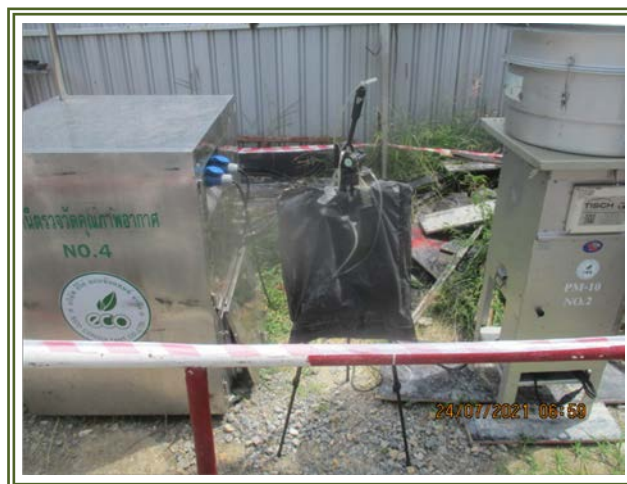
รูปที่ 3-2 การตรวจวัดคุณภาพอากาศในบรรยากาศ บริเวณพื้นที่โครงการ

- ปริมาณซัลเฟอร์ไดออกไซด์ ( $\text{SO}_2$ ) บริเวณพื้นที่โครงการ ตรวจวัดเดือนละ 1 ครั้ง ตลอดระยะก่อสร้างระหว่างเดือนกรกฎาคม - กันยายน 2564 พบว่า ค่าเฉลี่ยของปริมาณซัลเฟอร์ไดออกไซด์ ในเวลา 1 ชั่วโมง มีค่าระหว่าง 0.0010 – 0.0026 ล้านในล้านส่วน และค่าเฉลี่ยของปริมาณซัลเฟอร์ไดออกไซด์ ในเวลา 24 ชั่วโมง มีค่าระหว่าง 0.0006 – 0.0010 ล้านในล้านส่วน เมื่อเปรียบเทียบกับมาตรฐานตามประกาศคณะกรรมการสิ่งแวดล้อมแห่งชาติ ฉบับที่ 10 พ.ศ.2538 และฉบับที่ 24 พ.ศ.2547 เรื่อง กำหนดมาตรฐานคุณภาพอากาศในบรรยากาศโดยทั่วไป และมาตรฐานตามประกาศคณะกรรมการสิ่งแวดล้อมแห่งชาติ ฉบับที่ 12 และฉบับที่ 21 (พ.ศ.2544) เรื่อง กำหนดมาตรฐานค่าซัลเฟอร์ไดออกไซด์ในบรรยากาศโดยทั่วไป พบว่า ทุกวันที่ทำการตรวจวัดมีค่าอยู่ในเกณฑ์มาตรฐานที่กำหนด

- ปริมาณไฮโดรคาร์บอนทั้งหมด (THC) บริเวณพื้นที่โครงการ ตรวจวัดเดือนละ 1 ครั้ง ตลอดระยะก่อสร้างระหว่างเดือนกรกฎาคม - กันยายน 2564 มีค่าระหว่าง 4.12 – 7.83 ล้านในล้านส่วน สำหรับมาตรฐานปริมาณไฮโดรคาร์บอนทั้งหมดในบรรยากาศนั้น ปัจจุบันประเทศไทยยังไม่มีข้อกำหนดค่ามาตรฐานไว้ ทางโครงการตรวจวัดเพื่อติดตามแนวโน้มการเปลี่ยนแปลงของค่าที่เกิดขึ้น

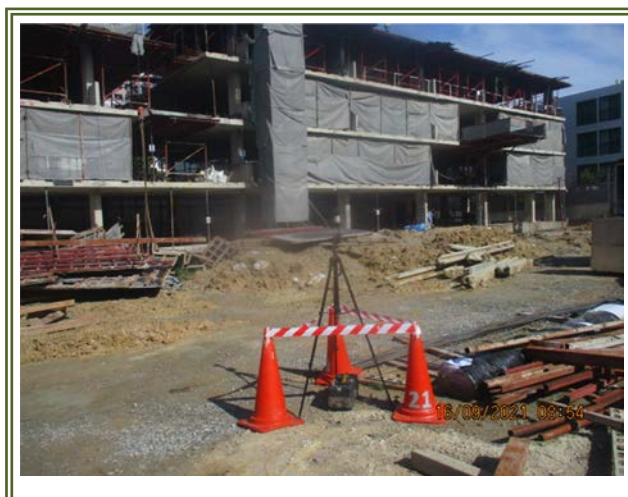
รูปที่ 3-10 การตรวจวัดระดับเสียง บริเวณพื้นที่โครงการ

ผลการตรวจวัดระดับเสียงโดยทั่วไป ระหว่างเดือนกรกฎาคม - กันยายน 2564 ตรวจวัดเดือนละ 1 ครั้ง ครั้งละ 3 วันต่อเนื่อง ตลอดระยะการก่อสร้าง เพื่อติดตามตรวจสอบผลกระทบที่อาจเกิดขึ้นจากการก่อสร้างโครงการ โดยมีดัชนีตรวจวัดประกอบด้วยระดับเสียงเฉลี่ย 1 ชั่วโมง ( $L_{eq}$  1 hr), ระดับเสียงสูงสุด ( $L_{max}$ ), ระดับเสียงเปอร์เซ็นต์ไทล์ที่ 10 ( $L_{10}$ ), ระดับเสียงเปอร์เซ็นต์ไทล์ที่ 90 ( $L_{90}$ ) และระดับเสียงกลางวัน-กลางคืน ( $L_{dn}$ ) ผลตรวจวัดแสดงดังตารางที่ 3-5 และรูปที่ 3-10 สามารถสรุปได้ดังนี้

จากการตรวจวัดระดับเสียงในช่วงงานก่อสร้างระหว่างเดือนกรกฎาคม - กันยายน 2564 พบว่า มีค่าระหว่าง 60.5 – 63.4 เดซิเบล-เอ และระดับเสียงสูงสุด มีค่าระหว่าง 90.8 – 99.9 เดซิเบลเอ เมื่อเปรียบเทียบกับมาตรฐานตามประกาศคณะกรรมการสิ่งแวดล้อมแห่งชาติ ฉบับที่ 15 พ.ศ.2540 เรื่อง กำหนดมาตรฐานระดับเสียงโดยทั่วไป พบว่า ทุกวันที่ตรวจวัดมีค่าระดับเสียงอยู่ในเกณฑ์มาตรฐานที่กำหนด

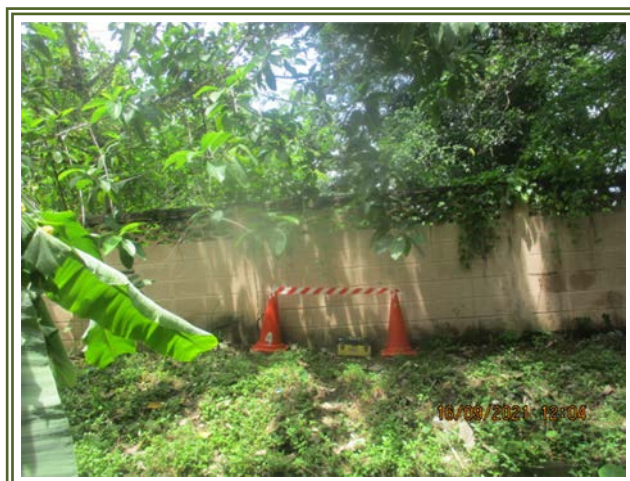
รูปที่ 3-13 การตรวจวัดความสั่นสะเทือน  
บริเวณวิทยาลัยสารพัดช่างเชียงใหม่

ทำการตรวจวัดความสั่นสะเทือน ระหว่างเดือนกรกฎาคม - กันยายน 2564 ตรวจวัดบริเวณวิทยาลัยสารพัดช่าง เชียงใหม่ เดือนละ 1 ครั้ง ครั้งละ 3 วันต่อเนื่อง ตลอดระยะการก่อสร้าง เพื่อติดตามตรวจสอบผลกระทบที่อาจเกิดขึ้นจากการก่อสร้างโครงการ ผลตรวจวัดแสดงดังตารางที่ 3-7 และรูปที่ 3-13 เมื่อเปรียบเทียบกับมาตรฐานตามประกาศคณะกรรมการสิ่งแวดล้อมแห่งชาติ ฉบับที่ 37 (พ.ศ. 2553) เรื่อง กำหนดมาตรฐานความสั่นสะเทือน เพื่อป้องกันผลกระทบต่ออาคาร พบว่า ระดับความสั่นสะเทือนที่เกิดขึ้นตลอดช่วงการตรวจวัดมีค่าอยู่ในเกณฑ์มาตรฐาน โดยระดับความสั่นสะเทือนที่เกิดขึ้นในปัจจุบัน อยู่ในเกณฑ์ที่ไม่มีผลกระทบใดๆ ต่อฐานรากหรือชั้นล่างของอาคารประเภทที่ 2
