มาตรการป้องกันและแก้ไข ผลกระทบสิ่งแวดล้อมและ มาตรการติดตามตรวจสอบ คุณภาพสิ่งแวดล้อม

มาตรการป้องกันและแก้ไขผลกระทบสิ่งแวดล้อม และมาตรการติดตามตรวจสอบคุณภาพสิ่งแวดล้อม

ผลการตรวจสอบการปฏิบัติตามมาตรการป้องกันและแก้ไขผลกระทบสิ่งแวดล้อม สำหรับการขอเปลี่ยนแปลงแผนผังโครงการทำเหมือง โครงการเหมืองแร่หินอุตสาหกรรมชนิดหินทราย เพื่ออุตสาหกรรมก่อสร้าง ประทานบัตรที่ 23431/15256 ของบริษัท สหกิจภักดี จำกัด ตั้งอยู่ที่ ตำบลตากแดด อำเภอเมืองพังงา จังหวัดพังงา ตามหนังสือของสำนักบริหารสิ่งแวดล้อม กรมอุตสาหกรรมพื้นฐานและการเหมืองแร่ ที่ 07/ก(1) 847 ลงวันที่ 25 มิถุนายน 2556 รายละเอียดดังตารางที่ 2-1

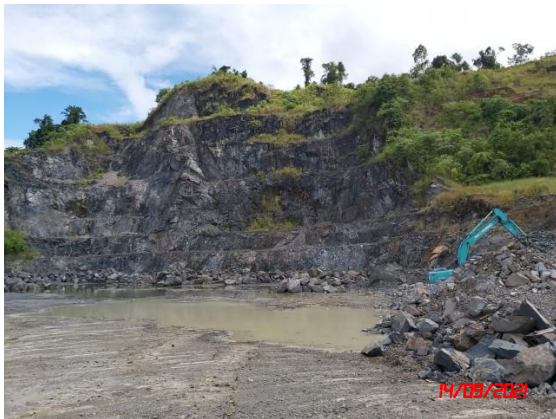
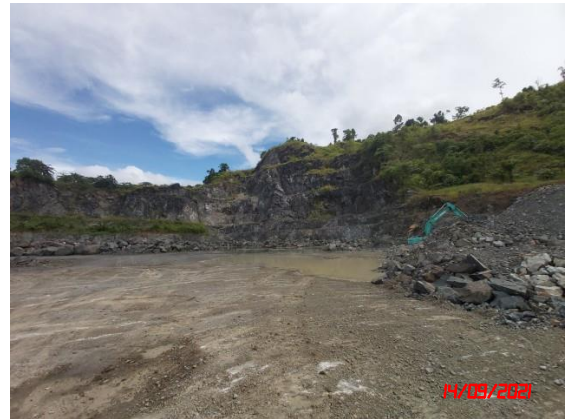
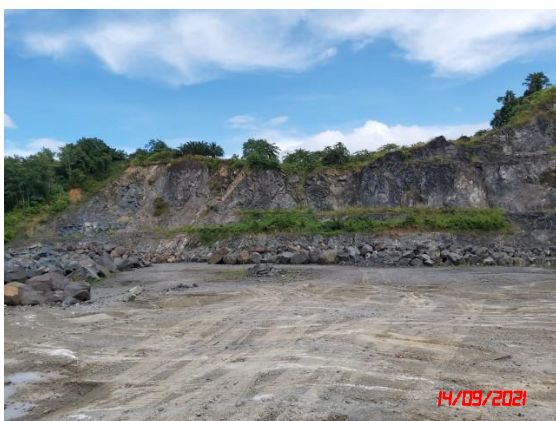
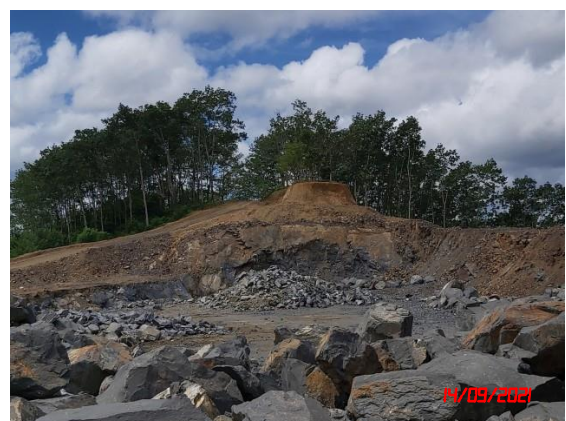
รูปที่ 2-2 พื้นที่หน้าเหมืองปัจจุบัน

เงื่อนไขตามมาตรการ	ผลการปฏิบัติตามมาตรการ	ปัญหา อุปสรรค ที่ไม่สามารถปฏิบัติตามมาตรการ และแนวทางแก้ไข
1. ให้เปิดทำเหมืองเพื่อทำการผลิตแร่ตามแผนผังโครงการทำเหมือง โดยให้เปิดการทำเหมืองจนถึงที่ระดับความสูงที่ 100 เมตรจากระดับน้ำทะเลปานกลางเท่านั้น ให้เปิดหน้าเหมืองในลักษณะเป็นขั้นบันได มีความสูงไม่เกิน 10 เมตร ความกว้างไม่น้อยกว่า 7 เมตร และควบคุมความลาดชัน (Overall Slope) ไม่ให้เกิน 45 องศา สำหรับบริเวณที่ยังไม่เปิดการทำเหมืองให้รักษาสภาพธรรมชาติเดิมไว้ให้มากที่สุด	<ul style="list-style-type: none"> วิศวกรผู้ควบคุมของโครงการได้วางแผนในการเปิดหน้าเหมืองตามแผนผังโครงการกำหนดดังรูปที่ 2-1 โดยเปิดหน้าเหมืองให้มีลักษณะเป็นขั้นบันได พร้อมทั้งควบคุมความลาดชัน (Overall Slope) ไม่ให้เกิน 45 องศา เพื่อป้องกันการพังทลายของหน้าเหมือง สำหรับบริเวณที่ยังไม่เปิดการทำเหมืองได้รักษาสภาพเดิมไว้ให้มากที่สุดดังรูปที่ 2-2 	-

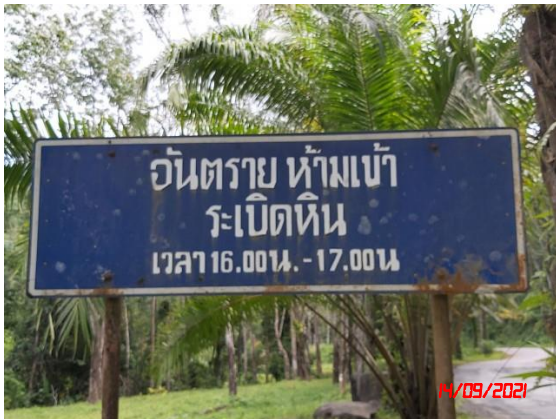
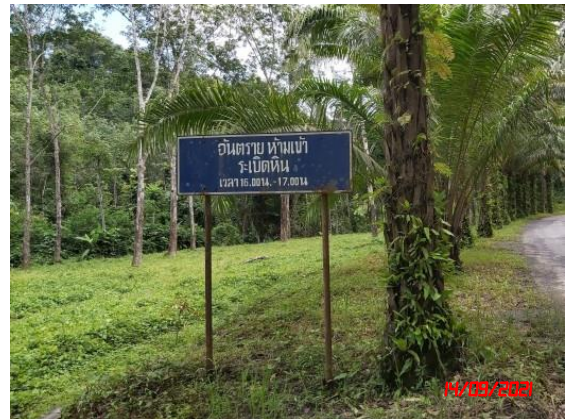
รูปที่ 2-3 ป้ายแสดงเวลาทำการระเบิด

2. ให้ใช้ปริมาณวัตถุระเบิดสูงสุดไม่เกิน 150 กิโลกรัม/จังหวะถ่วง โดยทำการระเบิดวันละ 1 ครั้ง ในช่วงเวลา 16.00-17.00 น. และหลีกเลี่ยงการระเบิดย่อย โดยให้ใช้เครื่องเจาะกระแทกย่อยแร่แทน โดยก่อนและหลังการระเบิดทุกครั้ง จะต้องมีการตรวจเช็คพื้นที่โดยรอบในรัศมี 100 เมตรจากจุดระเบิด และให้มีการเปิดสัญญาณเตือนให้ได้ยินอย่างชัดเจนในรัศมีไม่น้อยกว่า 500 เมตร และห้ามมีการทำเหมืองหรือมีการระเบิดในเวลากลางคืนเด็ดขาด	<ul style="list-style-type: none"> วิศวกรผู้ควบคุมของโครงการได้วางแผนและออกแบบการใช้ปริมาณวัตถุระเบิดเป็นไปตามแผนผังโครงการกำหนด โดยใช้ปริมาณวัตถุระเบิดไม่เกิน 150 กิโลกรัม/จังหวะถ่วง และทำการระเบิดวันละ 1 ครั้ง ในช่วงเวลา 16.00-17.00 น. ทางโครงการได้จัดทำป้ายแสดงเขตพื้นที่ทำการระเบิดพร้อมระบุช่วงเวลาการระเบิดไว้อย่างชัดเจนดังรูปที่ 2-3 นอกจากนี้จะใช้เครื่องเจาะกระแทกย่อยแร่แทนการระเบิดย่อย ทั้งนี้ก่อน-หลังการระเบิดทุกครั้งได้มีการเปิดสัญญาณเตือนให้พนักงานและชุมชนใกล้เคียงได้ยินอย่างชัดเจน 	-

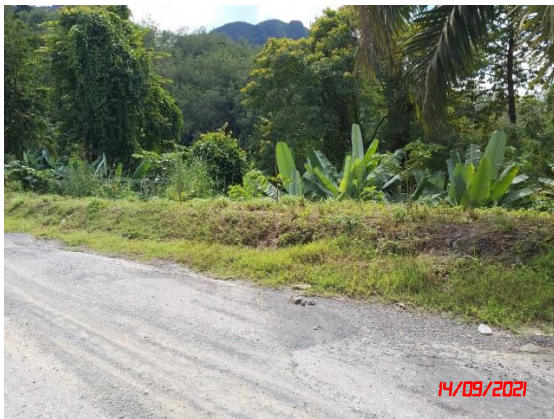
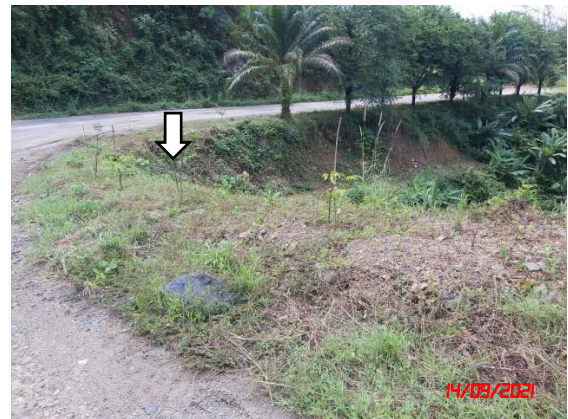
รูปที่ 2-4 คั่นทำนบกั้นดิน

3. ให้สร้างคันทำนบดิน และระบายน้ำตามเส้นทางขนส่งแร่ รวมทั้งขุดบ่อดักตะกอนบริเวณอักษร “บ” ซึ่งอยู่ทางด้านทิศใต้ เป็นบ่อรองรับน้ำจากบริเวณหน้าเหมืองและบริเวณโดยรอบ และนำน้ำไปใช้ในการฉีดพรมลดฝุ่นละออง โดยห้ามระบายน้ำออกสู่ภายนอกพื้นที่โครงการ แต่หากมีความจำเป็นต้องระบายน้ำส่วนเกินออกจากบ่อเหมือง ให้สูบน้ำเฉพาะน้ำที่ตกตะกอนเป็นน้ำใสเท่านั้น	<ul style="list-style-type: none"> ผู้ถือประทานบัตรได้สร้างคันทำนบดินดังรูปที่ 2-4 และระบายน้ำตามแนวเส้นทางขนส่งแร่ดังรูปที่ 2-5 รวมทั้งขุดบ่อดักตะกอนเพื่อรองรับน้ำจากบริเวณหน้าเหมืองและบริเวณโดยรอบดังรูปที่ 2-6 และได้นำน้ำไปใช้ในการฉีดพรมลดฝุ่นละออง โดยห้ามระบายน้ำออกสู่ภายนอกพื้นที่โครงการ 	-

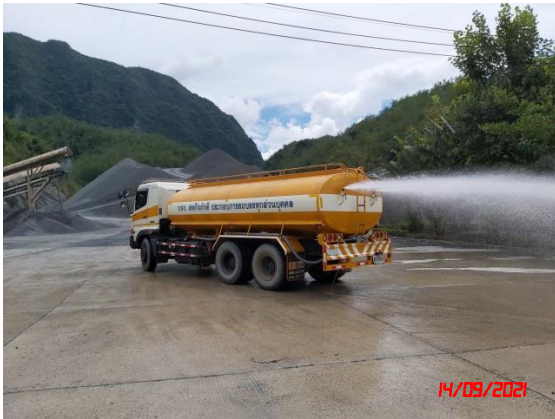
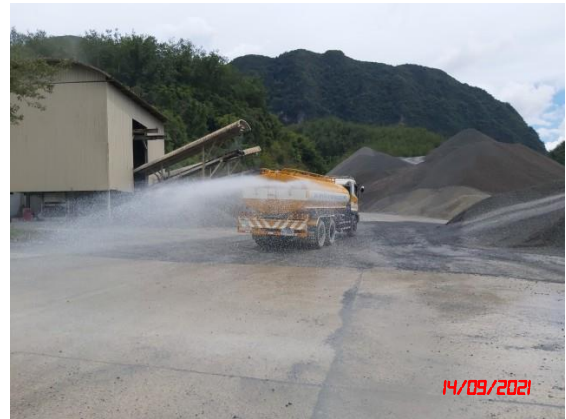
รูปที่ 2-7 รถฉีดพรมน้ำบริเวณพื้นที่โครงการ

เงื่อนไขตามมาตรการ	ผลการปฏิบัติตามมาตรการ	ปัญหา อุปสรรค ที่ไม่สามารถปฏิบัติตามมาตรการ และแนวทางแก้ไข
4. ให้ฉีดพรมน้ำเพื่อลดการฟุ้งกระจายของฝุ่นละอองบริเวณหน้าเหมืองเส้นทางขนส่งแร่ภายในเหมือง เส้นทางขนส่งแร่จากหน้าเหมืองไปยังโรงโม่หิน ตามความเหมาะสมกับสภาพภูมิอากาศ รวมทั้งให้ตรวจสอบและซ่อมแซมเส้นทางขนส่งแร่ให้อยู่ในสภาพที่ใช้งานได้ดียิ่งขึ้น	<ul style="list-style-type: none"> การดำเนินการของโครงการได้มีมาตรการลดผลกระทบด้านการฟุ้งกระจายของฝุ่นละอองจากการขนส่งแร่ภายในพื้นที่โครงการ โดยได้ฉีดพรมน้ำบริเวณหน้าเหมือง เส้นทางขนส่งแร่ภายในเหมือง เส้นทางขนส่งจากหน้าเหมืองไปยังโรงโม่หิน ตามความเหมาะสมกับสภาพภูมิอากาศ ดังรูปที่ 2-7 รวมทั้งได้ตรวจสอบและซ่อมแซมเส้นทางขนส่งแร่ให้อยู่ในสภาพที่ใช้งานได้ดียิ่งขึ้นตามรูปที่ 2-8 	-

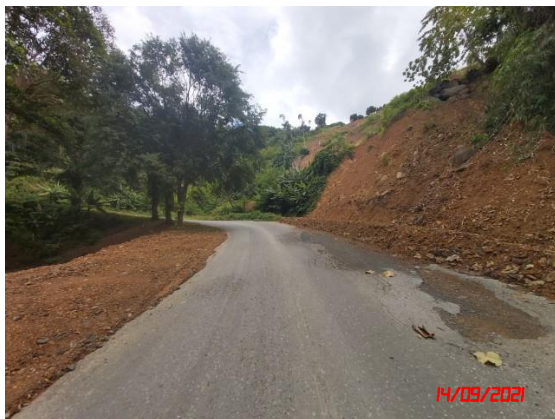
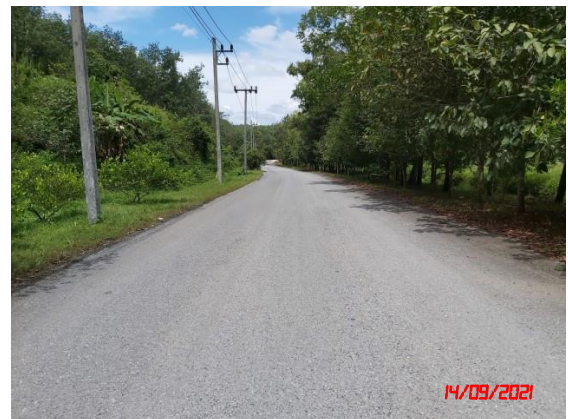
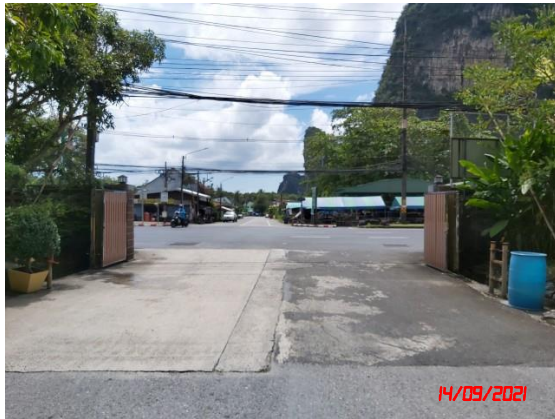
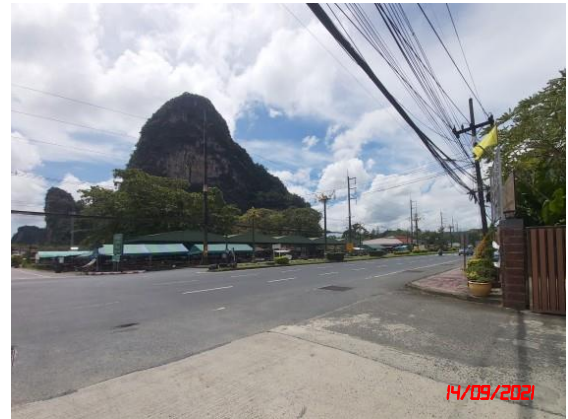
รูปที่ 2-8 เส้นทางขนส่งแร่ของโครงการ

เส้นทางขนส่งแร่ในพื้นที่โครงการ

เส้นทางขนส่งแร่บริเวณเชื่อมกับเส้นทางสาธารณะ

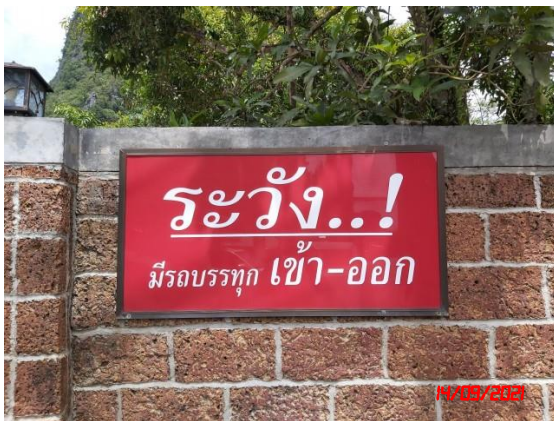
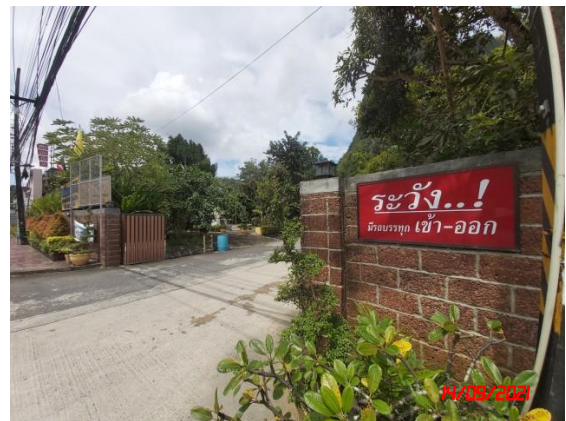
รูปที่ 2-9 ป้ายเตือนระวังรถบรรทุกเข้า-ออก

5. ให้จัดทำป้ายสัญญาณเตือน ระวัง-มีรถบรรทุกเข้าออก บริเวณริมทางหลวงหมายเลข 4 ที่อยู่ทางด้านทิศตะวันออกก่อนถึงทางแยกเข้าสู่พื้นที่โครงการในระยะ 100 เมตร ทั้งสองด้าน เพื่อป้องกันและลดอุบัติเหตุที่อาจเกิดขึ้นแก่ราษฎรในชุมชนและผู้สัญจรไป-มา โดยป้ายแสดงหรือสัญญาณเตือนภัยจะต้องสามารถมองเห็นได้ชัดเจน	<ul style="list-style-type: none"> ผู้ถือประทานบัตรได้จัดทำและติดตั้งป้ายสัญญาณเตือนระวังรถบรรทุกเข้า-ออก บริเวณทางหลวงหมายเลข 4 ที่อยู่ทางทิศตะวันออกก่อนถึงทางแยกเข้าสู่พื้นที่โครงการ เพื่อป้องกันและลดอุบัติเหตุที่อาจเกิดขึ้นแก่ราษฎรในชุมชนและผู้สัญจรไป-มา ให้สามารถมองเห็นได้ชัดเจนดังรูปที่ 2-9 	-

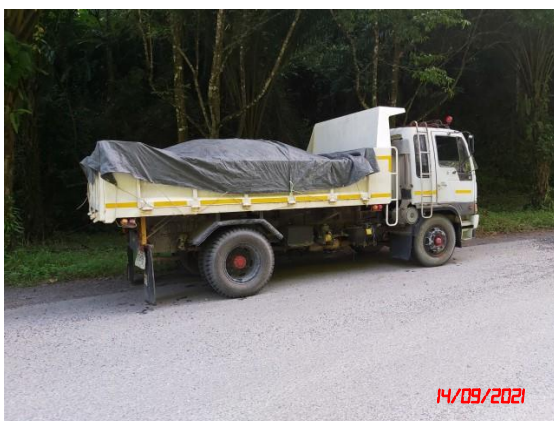
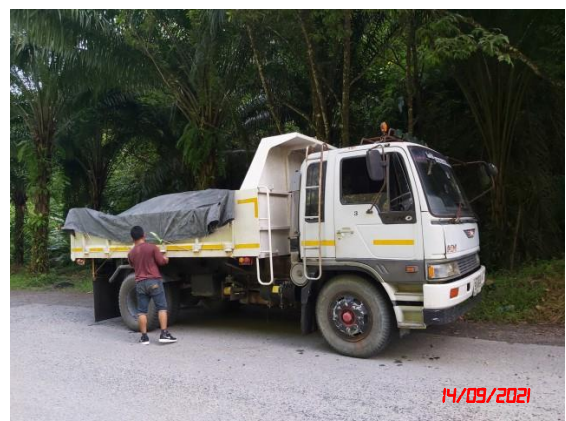
รูปที่ 2-10 ผ้าใบปิดคลุมรถบรรทุก

6. ในการขนส่งแร่รอบนอกพื้นที่โครงการจะต้องใช้ผ้าใบปิดคลุมกระบะบรรทุกให้มิดชิด เพื่อลดการฟุ้งกระจายของฝุ่นละอองและการกระเด็นของเศษหิน และให้ควบคุมน้ำหนักบรรทุกและความเร็วของรถบรรทุกแร่ โดยเฉพาะช่วงที่ผ่านพื้นที่ชุมชนให้อยู่ในพิสัยที่ทางราชการกำหนดไว้ และห้ามมีการขนส่งแร่ในช่วงเวลา 06.30-08.30 น. และ 15.00-16.30 น. ซึ่งเป็นช่วงที่นักเรียนและประชาชนเดินทางไป-กลับจากโรงเรียนและที่ทำงาน	<ul style="list-style-type: none"> ในการขนส่งแร่รอบนอกพื้นที่โครงการ พนักงานขับรถบรรทุกได้ปิดคลุมผ้าใบกระบะบรรทุกให้มิดชิด เพื่อลดการฟุ้งกระจายของฝุ่นละอองและการกระเด็นของเศษหินดังรูปที่ 2-10 และควบคุมน้ำหนักบรรทุกและความเร็วของรถบรรทุกแร่ โดยเฉพาะช่วงที่ผ่านพื้นที่ชุมชนให้อยู่ในพิสัยที่ทางราชการกำหนดไว้ และห้ามมีการขนส่งแร่ในช่วงเวลา 06.30-08.30 น. และ 15.00-16.30 น. 	-

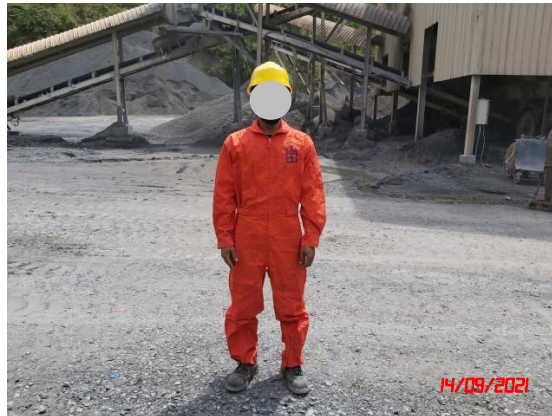
รูปที่ 2-11 อุปกรณ์ป้องกันอันตรายส่วนบุคคล

เงื่อนไขตามมาตรการ	ผลการปฏิบัติตามมาตรการ	ปัญหา อุปสรรค ที่ไม่สามารถปฏิบัติตามมาตรการ และแนวทางแก้ไข
7. ให้จัดเตรียมและกำชับให้พนักงานสวมใส่อุปกรณ์ป้องกันอันตรายส่วนบุคคลให้เหมาะสมกับสภาพของงาน เช่น หน้ากากกันฝุ่น หมวกนิรภัย ปลั๊กอุดหู รองเท้านิรภัย ฯลฯ พร้อมทั้งจัดให้มีการตรวจสอบสภาพพนักงานปีละ 2 ครั้ง	<ul style="list-style-type: none"> ผู้ถือประทานบัตรได้จัดเตรียมอุปกรณ์ป้องกันอันตรายส่วนบุคคลให้เหมาะสมกับสภาพของงานและเพียงพอต่อจำนวนพนักงานดังรูปที่ 2-11 พร้อมทั้งจัดให้มีการตรวจสอบสภาพพนักงานเป็นประจำทุกปี โดยได้ดำเนินการตรวจวัดครั้งล่าสุดประจำปี 2562 ดังเอกสารแนบ 6 เนื่องจากตั้งแต่ปี 2563 เกิดสถานการณ์โรคระบาดไวรัสสายพันธุ์โคโรนา (Covid-19) เพื่อป้องกันการติดเชื้อและหลีกเลี่ยงไปยังสถานที่เสี่ยง จึงยังไม่สามารถดำเนินการตรวจวัดสุขภาพพนักงานได้ ทั้งนี้ หากสถานการณ์ดีขึ้น ผู้ถือประทานบัตรจะดำเนินการตรวจสอบสภาพตามเงื่อนไขมาตรการกำหนดไว้อย่างเคร่งครัด 	-

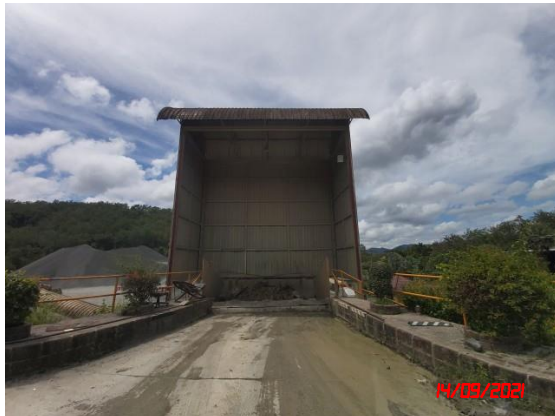
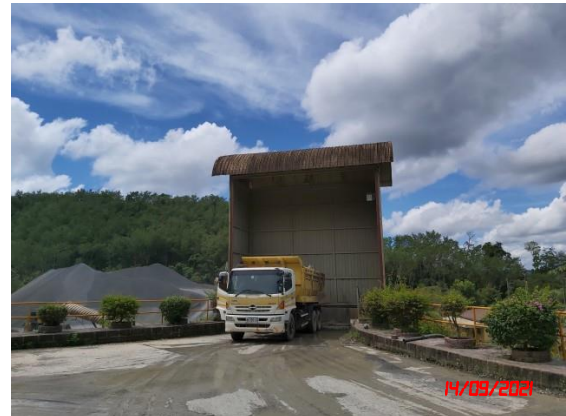
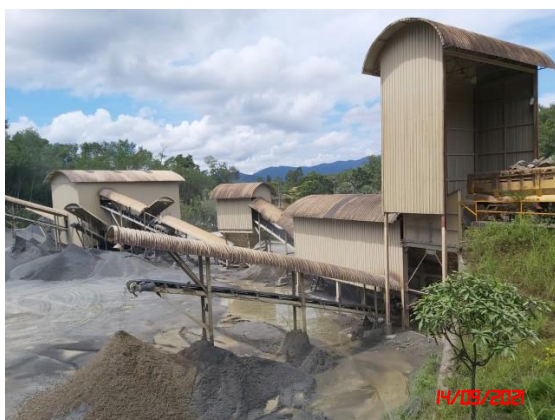
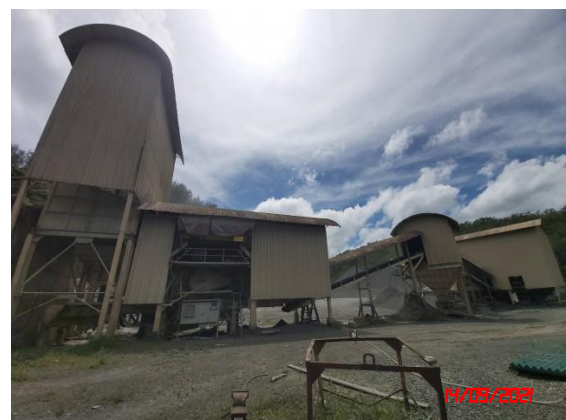
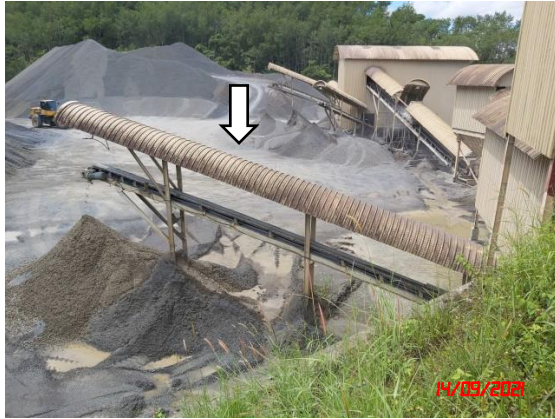
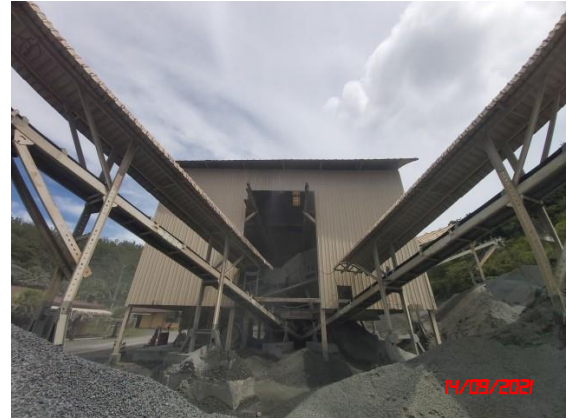
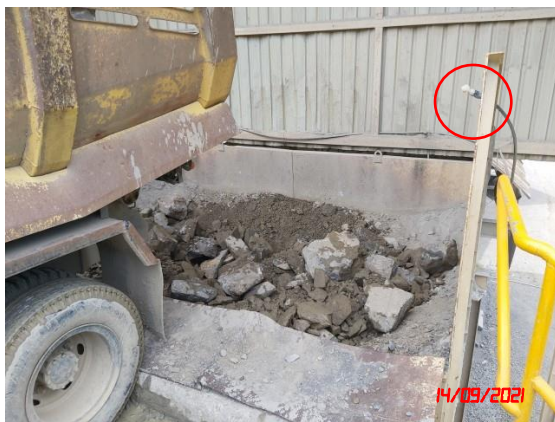
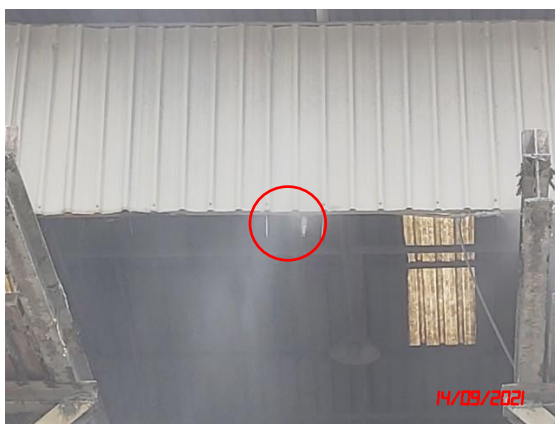
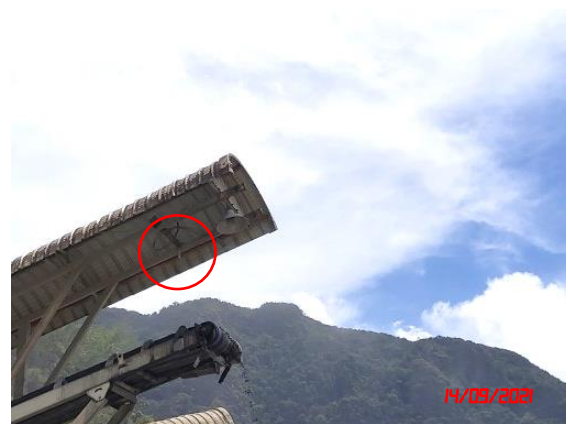
รูปที่ 2-12 ระบบป้องกันและกำจัดฝุ่นละออง บริเวณโรงโม่หิน

12. โรงโม่หินของโครงการจะต้องเป็นระบบปิด และติดตั้งระบบสเปรย์น้ำบริเวณที่เป็นจุดกำเนิดฝุ่นรวมทั้งจะต้องมีการบำรุงรักษาระบบป้องกันและกำจัดฝุ่นให้มีประสิทธิภาพดีอยู่เสมอ ทั้งการปิดคลุมอาคาร อุปกรณ์ และระบบสเปรย์น้ำที่จุดกำเนิดฝุ่นต่างๆ และจะต้องเปิดใช้ตลอดเวลาที่ทำการโม่ บด ย่อยหิน ตามประกาศกรมอุตสาหกรรมพื้นฐานและการเหมืองแร่ เรื่องให้โรงโม่บดหรือย่อยหินมีระบบป้องกันผลกระทบสิ่งแวดล้อม ลงวันที่ 12 มกราคม 2548 อย่างครบถ้วน โดยเคร่งครัด	<ul style="list-style-type: none"> ผู้ถือประทานบัตรได้ดูแลรักษาระบบป้องกันและกำจัดฝุ่นละอองบริเวณโรงโม่หินของโครงการ ให้มีประสิทธิภาพดีอยู่เสมอ โดยได้ดำเนินการดังนี้ (รูปที่ 2-12) <ul style="list-style-type: none"> - สร้างอาคารปิดคลุมโรงโม่หินทั้ง เครื่องบดย่อยและตะแกรงคัดขนาด - สร้างอาคารปิดคลุมย้งรับหินใหญ่ - สร้างหลังคาปิดคลุมสายพานลำเลียง - ติดตั้งระบบสเปรย์น้ำบริเวณย้งรับหินใหญ่ ปากเครื่องบดย่อย ตะแกรงคัดขนาด และจุดหินตกปลายสายพานลำเลียง - จัดให้มีเจ้าหน้าที่ดูแลทำความสะอาดจัดเก็บเศษหินเศษฝุ่นที่สะสมบริเวณพื้นของโรงโม่หินทุกครั้งหลังเลิกงาน 	-

อาคารปิดคลุมย้งรับหินใหญ่

อาคารปิดคลุมโรงโม่หิน 3 ด้าน

หลังคาปิดคลุมสายพานลำเลียง

ระบบสเปรย์น้ำบริเวณยังรับหิน

ระบบสเปรย์น้ำบริเวณสายพานลำเลียง

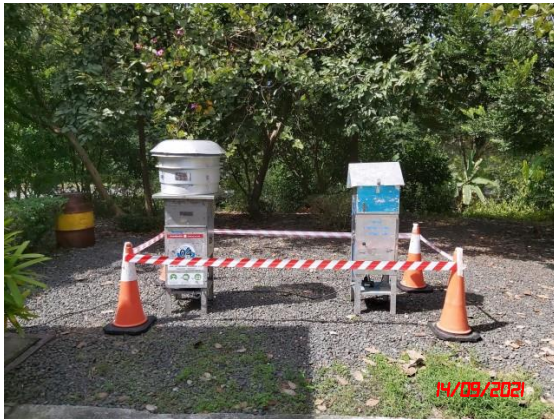
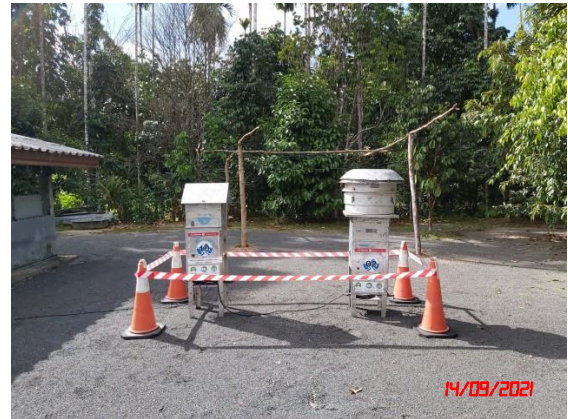
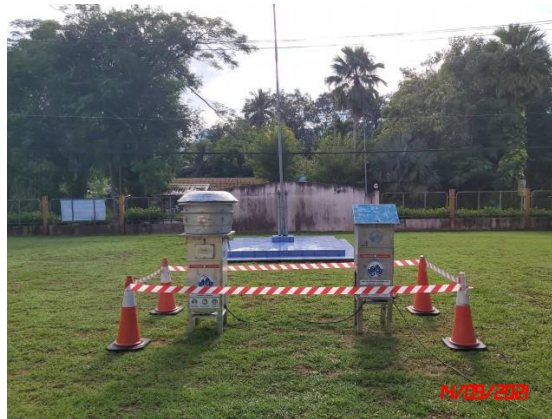
รูปที่ 2-13 การตรวจวัดคุณภาพอากาศ ระหว่างวันที่ 14-15 กันยายน 2564

สำนักงานโรงโม่หินของโครงการ

ชุมชนบ้านสวนพริก

ชุมชนบ้านตากแดด

การตรวจวัดคุณภาพอากาศในรูปปริมาณฝุ่นละอองแขวนลอยรวม (TSP) และปริมาณฝุ่นละอองขนาดเล็กกว่า 10 ไมครอน (PM-10) จำนวน 3 สถานี ได้แก่ สำนักงานโรงโม่หินของโครงการ ชุมชนบ้านสวนพริก และชุมชนบ้านตากแดด ระหว่างวันที่ 14-15 กันยายน 2564 ผลการตรวจวัดแสดงดังตารางที่ 2-2 หนังสือรับรองผลการวิเคราะห์ทางห้องปฏิบัติการดังเอกสารแนบ 10 เอกสารสอบเทียบเครื่องมือดังเอกสารแนบ 11 และเอกสารอนุญาตขึ้นทะเบียนห้องปฏิบัติการวิเคราะห์ดังเอกสารแนบ 12

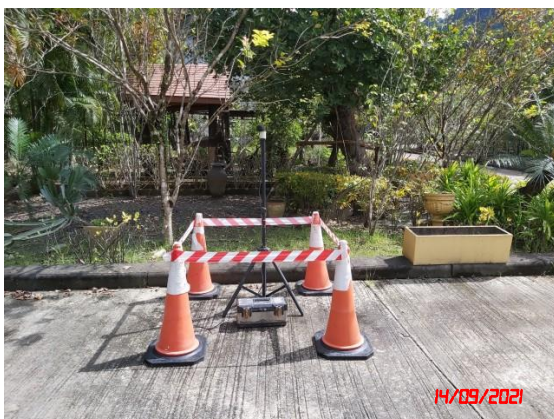
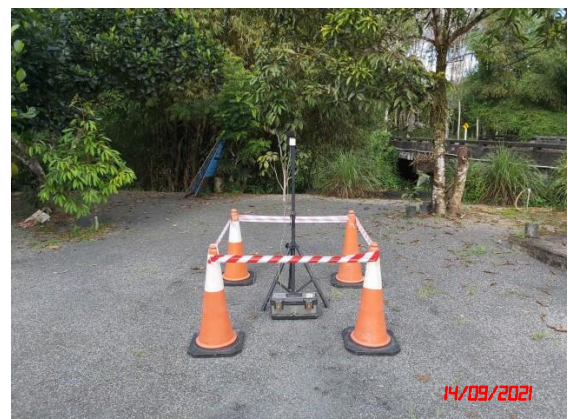
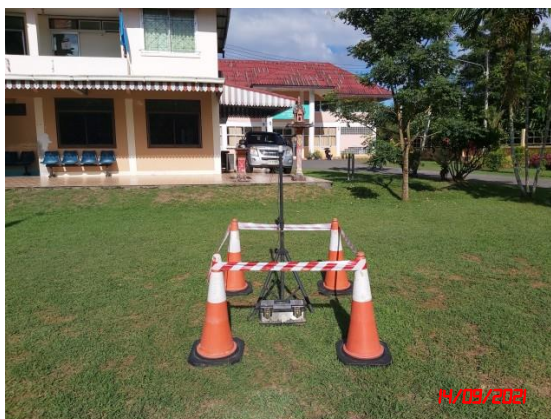
รูปที่ 2-14 การตรวจวัดระดับเสียง ระหว่างวันที่ 14-15 กันยายน 2564

สำนักงานโรงโม่หินของโครงการ

ชุมชนบ้านสวนพริก

ชุมชนบ้านตากแดด

การตรวจวัดระดับเสียงในรูปของระดับเสียงเฉลี่ย 24 ชั่วโมง (Leq 24 hrs.) และระดับเสียงสูงสุด (L_{max}) จำนวน 3 สถานี ได้แก่ สำนักงานโรงโม่หินของโครงการ ชุมชนบ้านสวนพริก และชุมชนบ้านตากแดด ระหว่างวันที่ 14-15 กันยายน 2564 ผลการตรวจวัดแสดงดังตารางที่ 2-3 หนังสือรับรองผลการตรวจวัดทางห้องปฏิบัติการดังเอกสารแนบ 10 เอกสารสอบเทียบเครื่องมือดังเอกสารแนบ 11 และเอกสารอนุญาตขึ้นทะเบียนห้องปฏิบัติการวิเคราะห์ดังเอกสารแนบ 12

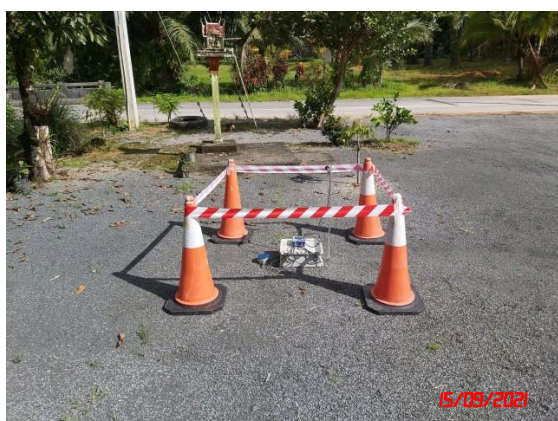
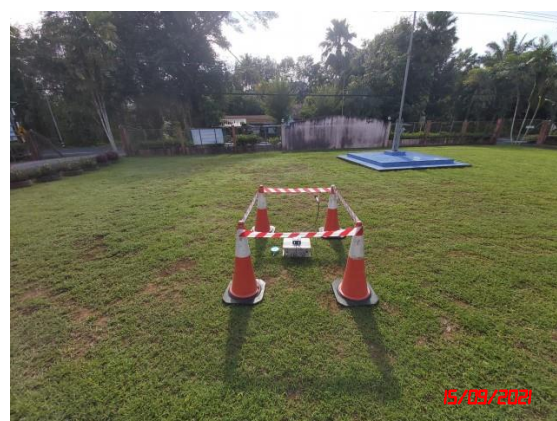
รูปที่ 2-15 การตรวจวัดความสั่นสะเทือน เมื่อวันที่ 15 กันยายน 2564

ชุมชนบ้านสวนพริก

ชุมชนบ้านตากแดด

การตรวจวัดความสั่นสะเทือนจากการระเบิดหน้าเหมือง โดยทำการตรวจวัดความถี่, ความเร็วของอนุภาค, การขจัด และแรงอัดอากาศ จำนวน 2 สถานี ได้แก่ ชุมชนบ้านสวนพริก และชุมชนบ้านตากแดด ในวันที่ 15 กันยายน 2564 ผลการตรวจวัดแสดงดังตารางที่ 2-4 หนังสือรับรองผลการ

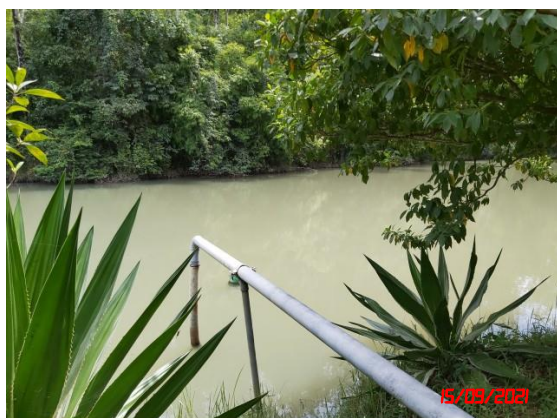
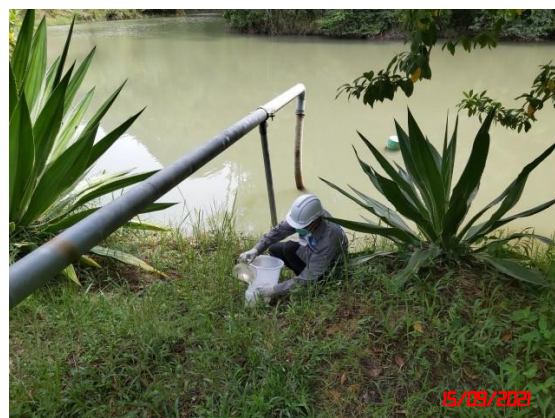
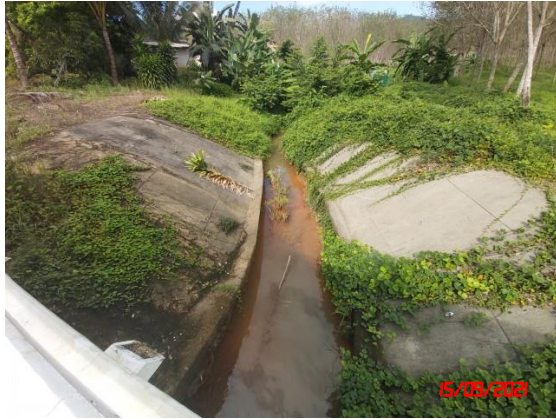
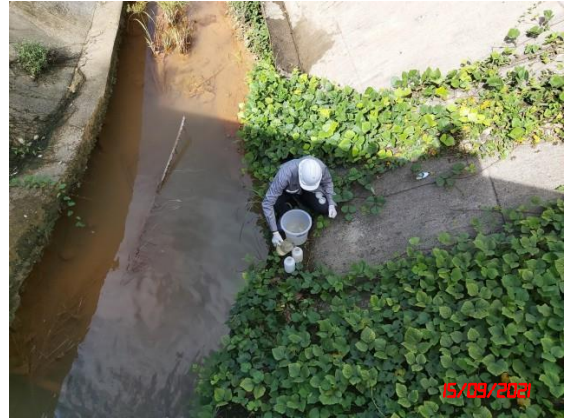
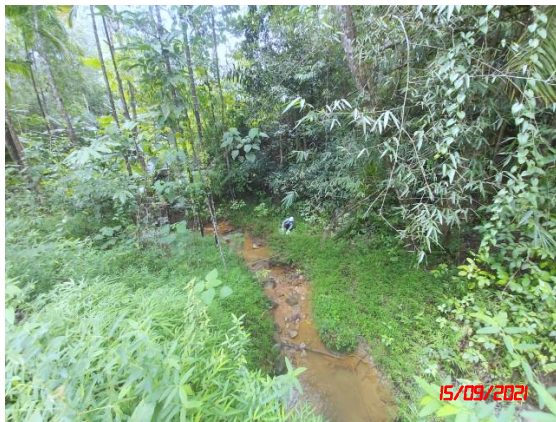
รูปที่ 2-16 การเก็บตัวอย่างน้ำ เมื่อวันที่ 15 กันยายน 2564

เงื่อนไขตามมาตรการ	ผลการปฏิบัติตามมาตรการ	ปัญหา อุปสรรค ที่ไม่สามารถปฏิบัติตามมาตรการ และแนวทางแก้ไข
	ทิศใต้ ในวันที่ 15 กันยายน 2564 ดังรูปที่ 2-16 พบว่า ผลการวิเคราะห์มีค่าอยู่ในเกณฑ์มาตรฐาน	
<p>14. ให้ทำการฟื้นฟูสภาพพื้นที่ที่ผ่านการทำเหมืองแล้วควบคู่ไปกับการทำเหมือง ดังนี้</p> <ul style="list-style-type: none"> - บริเวณที่ไม่ใช้ในการทำเหมืองแร่และกิจกรรมเกี่ยวเนื่อง ให้พยายามรักษาสภาพเดิมไว้และปลูกต้นไม้โตเร็วเสริมให้หนาแน่น - บริเวณชั้นบันไดหน้าเหมืองที่สิ้นสุดการทำเหมืองตามแผนผังโครงการทำเหมืองแล้ว ให้ทำการปรับลดความลาดชันหน้าเหมืองให้อยู่ในสภาพที่แข็งแรงและปลอดภัย และขุดหลุมหรือร่องบนชั้นบันไดแล้วนำเปลือกดินใส่ พร้อมทั้งปลูกพืชคลุมดินและไม้ท้องถิ่นหรือไม่โตเร็วไปพร้อมการทำเหมือง ทั้งนี้ให้เก็บกองเปลือกดินจากการขยายหน้าเหมืองไว้บนบริเวณชั้นบันไดหน้าเหมืองในแต่ละชั้นเพื่อใช้ในการสภาพพื้นที่และปลูกต้นไม้ - พื้นที่ที่ผ่านการทำเหมืองในระยะสุดท้าย และใช้ในกิจกรรมต่างๆ ทุกบริเวณ หากไม่มีการต่ออายุประทานบัตรอีก ให้ฟื้นฟูโดยการขุดหลุมหรือร่องใส่ดิน/ปุ๋ย พร้อมทั้งปลูกพืชคลุมดินและไม้โตเร็วเพื่อคืนสภาพป่าไม้ - ทั้งนี้ให้รายงานผลการดำเนินการฟื้นฟูพื้นที่เหมืองแร่ให้กรมอุตสาหกรรมพื้นฐานและการเหมืองแร่ทราบ ทุก 3 ปี โดยมีรายละเอียดของการดำเนินการและตำแหน่งที่ดำเนินการอย่างเพียงพอในปีที่ผ่านมา 	<ul style="list-style-type: none"> ● การดำเนินการทำเหมืองของโครงการ ผู้ถือประทานบัตรร่วมกับวิศวกรได้ดำเนินการปรับปรุงฟื้นฟูพื้นที่ที่ผ่านการทำเหมืองแร่แล้วควบคู่ไปกับการทำเหมือง โดยการปรับเกลี่ยหน้าดิน พร้อมทั้งปลูกพืชคลุมดินและไม่โตเร็วในพื้นที่ที่สามารถปลูกได้ รวมถึงดูแลรักษาสภาพพื้นที่ที่ไม่มีกิจกรรมการทำเหมืองให้มีสภาพเดิมไว้มากที่สุดในกรณีสิ้นสุดการทำเหมืองแล้ว ผู้ถือประทานบัตรจะทำการปรับลดความลาดชันของพื้นที่หน้าเหมือง พร้อมขุดหลุมปลูกต้นไม้ตามแนวชั้นบันไดตามความเหมาะสม เพื่อปรับหน้าเหมืองให้มีความปลอดภัย โดยปัจจุบันโครงการได้เริ่มทำการฟื้นฟูไปพร้อมกับการทำเหมือง และได้จัดทำรายงานผลการดำเนินการฟื้นฟูพื้นที่เหมืองแร่เสนอให้กรมอุตสาหกรรมพื้นฐานและการเหมืองแร่ สำนักงานนโยบายแผนทรัพยากรธรรมชาติและสิ่งแวดล้อม และหน่วยงานที่เกี่ยวข้องทราบทุก 3 ปี โดยได้จัดทำรายงานฯ ครั้งล่าสุดในปี พ.ศ. 2562 ดังเอกสารแนบ 9 	-

บ่อดักตะกอน

คลองนาท่านปลัด

ห้วยไม่มีชื่อทางด้านทิศใต้

การวิเคราะห์คุณภาพน้ำผิวดิน โดยได้ดำเนินการเก็บตัวอย่างน้ำ จำนวน 3 สถานี ได้แก่ บ่อดักตะกอน คลองนาท่านปลัด และห้วยไม่มีชื่อทางด้านทิศใต้ ซึ่งทำการเก็บตัวอย่าง เมื่อวันที่ 15 กันยายน 2564 ผลการวิเคราะห์แสดงได้ดังตารางที่ 2-6 หนังสือรับรองผลการวิเคราะห์ทางห้องปฏิบัติการดังเอกสารแนบ 10 เอกสารสอบเทียบเครื่องมือดังเอกสารแนบ 11 และเอกสารอนุญาตขึ้นทะเบียนห้องปฏิบัติการวิเคราะห์ดังเอกสารแนบ 12
