บทที่ 1

บทนำ

1.1 ความเป็นมาของการจัดทำรายงาน

ชื่อโครงการ	โครงการเหมืองแร่หินอุตสาหกรรมชนิดหินทราย เพื่ออุตสาหกรรมก่อสร้าง
เจ้าของโครงการ	บริษัท สหกิจภัยดี จำกัด
สถานที่ตั้งโครงการ	ตำบลตากแดด อำเภอเมืองพังงา จังหวัดพังงา
ขนาดที่ตั้งโครงการ	เนื้อที่ 64-0-33 ไร่
โครงการผ่านการพิจารณาของ คณะกรรมการผู้ชำนาญการ	เมื่อวันที่ 21 สิงหาคม 2541
โครงการได้รับอนุญาตประทานบัตร	ตั้งแต่วันที่ 29 มีนาคม 2542 ถึงวันที่ 28 มีนาคม 2555 มีอายุ ประทานบัตร 13 ปี และได้รับอนุญาตให้ต่ออายุประทานบัตร อีก 10 ปี ตั้งแต่วันที่ 29 มีนาคม 2555 ถึงวันที่ 28 มีนาคม 2565 รวมอายุประทานบัตรทั้งหมด 23 ปี
ได้รับอนุญาตประทานบัตรเลขที่	23431/15256

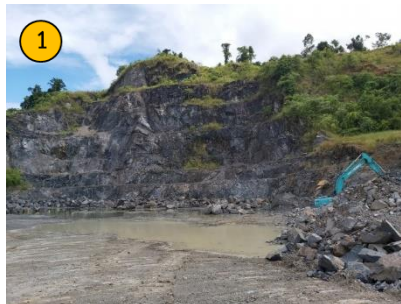
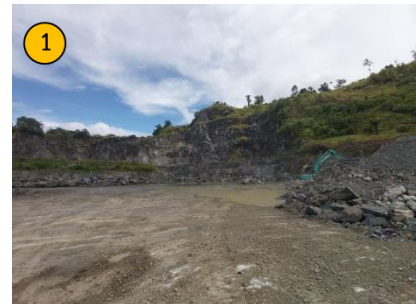
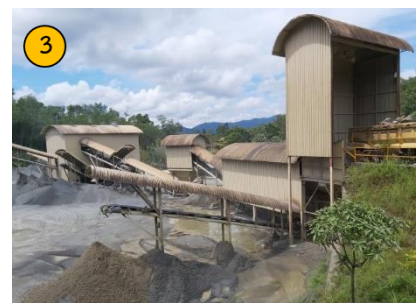
รูปที่ 1-2 แสดงลักษณะภูมิประเทศบริเวณพื้นที่โครงการและใกล้เคียง

ลักษณะภูมิประเทศของพื้นที่โครงการ ในปัจจุบันมีลักษณะเป็นบ่อเหมืองลตระดับจากพื้นที่โดยรอบพื้นที่หน้าเหมืองบริเวณที่ลึกสุดจากประมาณ 10 เมตร หน้าเหมืองปัจจุบันมีลักษณะเป็นชั้นบันไดที่ปรับให้มีความปลอดภัยจากการพังทลาย ดังรูปที่ 1-2

พื้นที่โครงการ

พื้นที่หน้าเหมืองปัจจุบัน

เส้นทางขนส่งของโครงการ

โรงโม่หินของโครงการ
