มาตรการป้องกันและแก้ไข ผลกระทบสิ่งแวดล้อมและ มาตรการติดตามตรวจสอบ คุณภาพสิ่งแวดล้อม

โครงการทำเหมืองหินอุตสาหกรรมชนิดหินปูน เพื่ออุตสาหกรรมก่อสร้าง

ประทานบัตรที่ 28326/16444

บริษัท ปฐมวัฒนาพาณิชย์การแร่ จำกัด

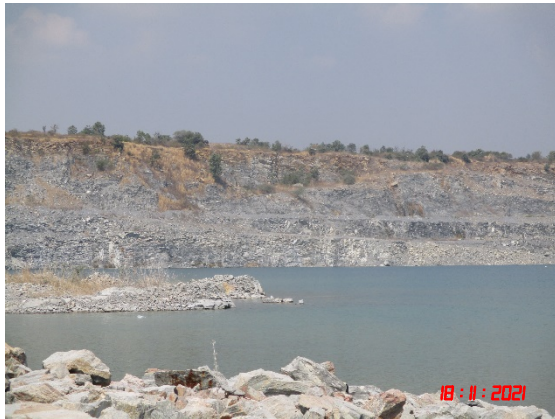
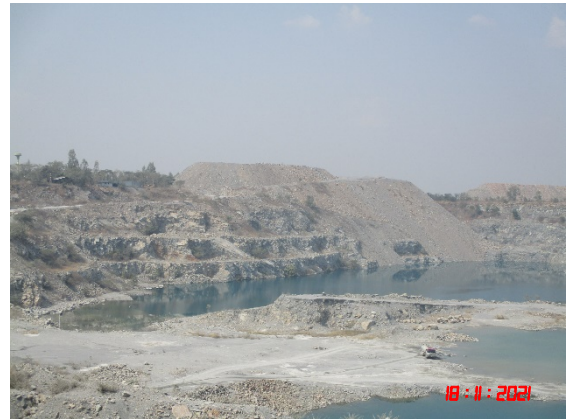
รูปที่ 2-1 หน้าเหมืองปัจจุบันของโครงการ

เงื่อนไขตามมาตรการ	ผลการปฏิบัติตามมาตรการ	ปัญหา อุปสรรค ที่ไม่สามารถปฏิบัติตามมาตรการ และแนวทางแก้ไข
ทางกายภาพ		
1. ลักษณะภูมิประเทศ		
1. ให้เปิดหน้าเหมืองตามแผนผังโครงการกำหนด ความสูงของชั้นบันไดแต่ละขั้นไม่เกิน 10 เมตร ความกว้างไม่น้อยกว่า 10 เมตร โดยควบคุมความลาดชันรวม (Overall Slope) ไม่เกิน 45 องศา	<ul style="list-style-type: none"> วิศวกรผู้ควบคุมของโครงการได้วางแผนและออกแบบการทำเหมืองตามแผนผังโครงการกำหนด โดยเปิดหน้าเหมืองในลักษณะชั้นบันได และควบคุมความลาดชันรวมของหน้าเหมือง (Overall Slope) ไม่เกิน 45 องศา เพื่อควบคุมการพังทลายของหน้าเหมือง ทั้งนี้เนื่องจากพื้นที่โครงการเป็นการขอทำเหมืองทับพื้นที่เดิมของประทานบัตรที่ 28326/14722 ดังนั้นพื้นที่หน้าเหมืองของโครงการจึงมีการเปิดการทำเหมืองแล้ว <p>ดังรูปที่ 2-1</p>	-

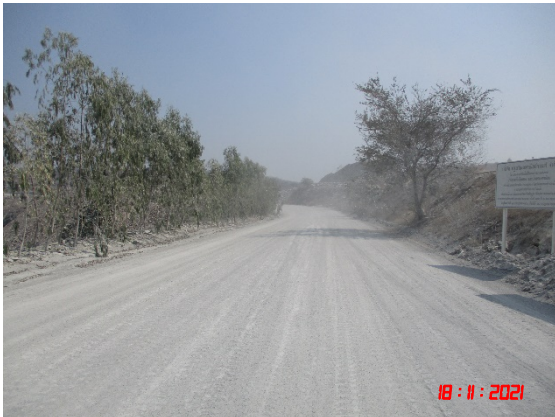
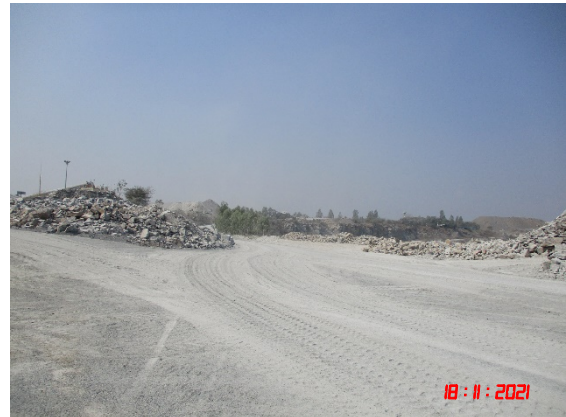
รูปที่ 2-2 เส้นทางขนส่งแร่

2. ดูแลรักษาและซ่อมแซมเส้นทางที่ใช้ในการขนส่งแร่ให้อยู่ในสภาพดีตลอดระยะเวลาปฏิบัติงาน	<ul style="list-style-type: none"> ผู้ถือประทานบัตรได้ดูแลรักษาและซ่อมแซมเส้นทางที่ใช้ในการขนส่งแร่ให้อยู่ในสภาพดีตลอดระยะเวลาปฏิบัติงาน ดังรูปที่ 2-2 	-

เงื่อนไขตามมาตรการ	ผลการปฏิบัติตามมาตรการ	ปัญหา อุปสรรค ที่ไม่สามารถปฏิบัติตามมาตรการ และแนวทางแก้ไข
5. จัดให้มีรถบรรทุกน้ำ เพื่อใช้ฉีดพรมเส้นทางขนส่งแร่ในพื้นที่โครงการบริเวณโรงโม่หิน และเส้นทางขนส่งในช่วงที่เป็นถนนบดอัดจากโรงโม่หินสู่พื้นที่ภายนอก อย่างน้อยวันละ 3-4 ครั้ง หรือตามความเหมาะสมกับสภาพภูมิอากาศ พร้อมทั้งให้ดูแลเก็บกวาดฝุ่น และปรับปรุงสภาพเส้นทางขนส่งแร่และเส้นทางสาธารณะที่ใช้ในการขนส่งแร่ให้มีสภาพใช้งานได้ดีและปลอดภัยอยู่เสมอ	<ul style="list-style-type: none"> ● การดำเนินการของโครงการได้มีมาตรการลดผลกระทบด้านการฟุ้งกระจายของฝุ่นละอองจากการขนส่งแร่ภายในพื้นที่โครงการ โดยได้ฉีดพรมน้ำเส้นทางขนส่งแร่ในพื้นที่โครงการบริเวณโรงโม่หิน และเส้นทางขนส่งในช่วงที่เป็นถนนบดอัดจากโรงโม่หินสู่พื้นที่ภายนอก วันละ 3-4 ครั้ง หรือตามความเหมาะสมกับสภาพภูมิอากาศ ดังรูปที่ 2-4 และปรับปรุงสภาพเส้นทางขนส่งแร่และเส้นทางสาธารณะที่ใช้ในการขนส่งแร่ให้มีสภาพใช้งานได้ดีและปลอดภัยอยู่เสมอ ดังรูปที่ 2-2 	-

1. คมนาคม		
1. ให้ดูแลรักษาสภาพเส้นทางให้อยู่ในสภาพที่ใช้งานได้ต้อยู่เสมอ และ ในกรณีเกิดการชำรุดเสียหายจะต้องรีบดำเนินการปรับปรุงซ่อมแซมทันที	<ul style="list-style-type: none"> ผู้ถือประทานบัตรได้ดูแลรักษาสภาพเส้นทางให้อยู่ในสภาพที่ใช้งานได้ต้อยู่เสมอ และกรณีเกิดการชำรุดเสียหายจะรีบดำเนินการปรับปรุงซ่อมแซมทันที ดังรูปที่ 2-2 	-

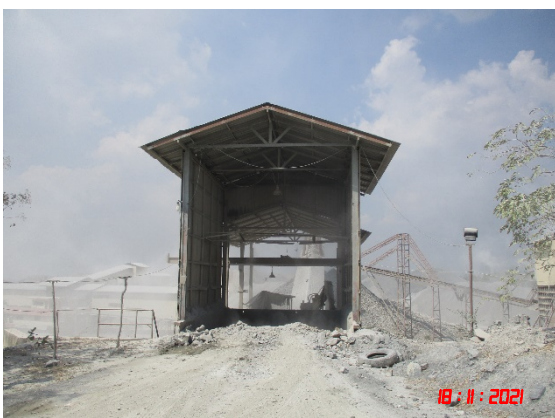
รูปที่ 2-3 ระบบป้องกันผลกระทบสิ่งแวดล้อมบริเวณโรงโม่หิน

อาคารปิดคลุมยังรับหินใหญ่

4. ให้ดูแลรักษาและปรับปรุงระบบป้องกันผลกระทบสิ่งแวดล้อมของโรงโม่หินให้เป็นไปตามประกาศกรมอุตสาหกรรมพื้นฐานและการเหมืองแร่ เรื่อง ให้โรงโม่หิน บดหรือย่อยหิน มีระบบป้องกันผลกระทบสิ่งแวดล้อมอย่างเคร่งครัด	<ul style="list-style-type: none"> โรงโม่หินของโครงการจะใช้โรงโม่หินร่วมกันกับบริษัท ศิลาพัฒนา-อุตสาหกรรม จำกัด โดยบริษัท ศิลาพัฒนาอุตสาหกรรม จำกัด ได้ดูแลรักษาและปรับปรุงระบบป้องกันผลกระทบสิ่งแวดล้อมของโรงโม่หินให้เป็นไปตามประกาศกรมอุตสาหกรรมพื้นฐานและการเหมืองแร่ เรื่อง ให้โรงโม่ บด หรือย่อยหิน มีระบบป้องกันผลกระทบสิ่งแวดล้อมอย่างเคร่งครัด ดังรูปที่ 2-3 	-

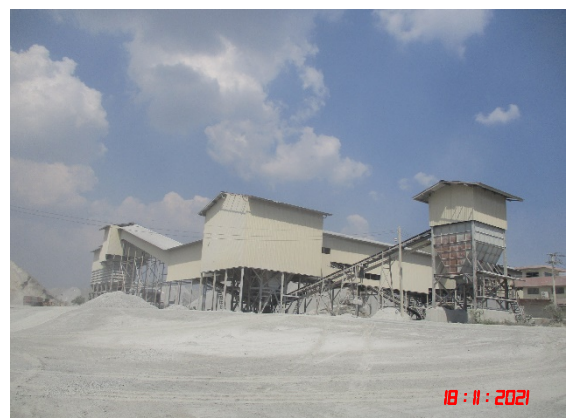
อาคารปิดคลุมโรงโม่หิน

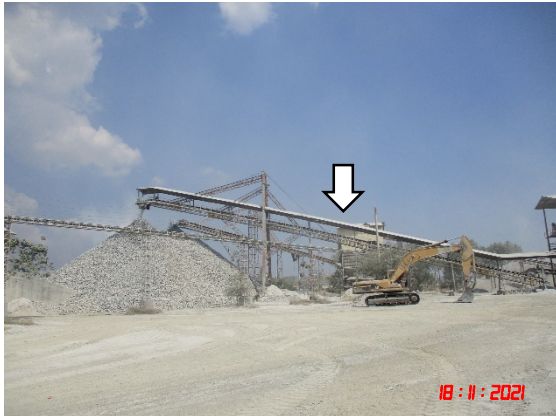
หลังคาปิดคลุมสายพานลำเลียง

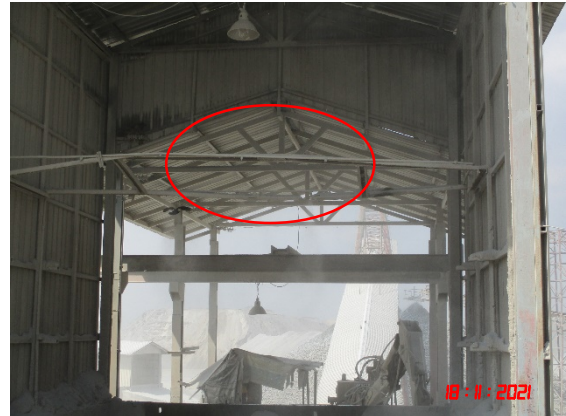
ระบบสเปรย์น้ำบริเวณยู่รับหินใหญ่

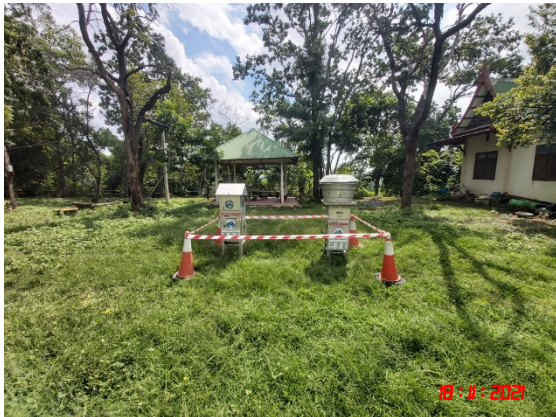
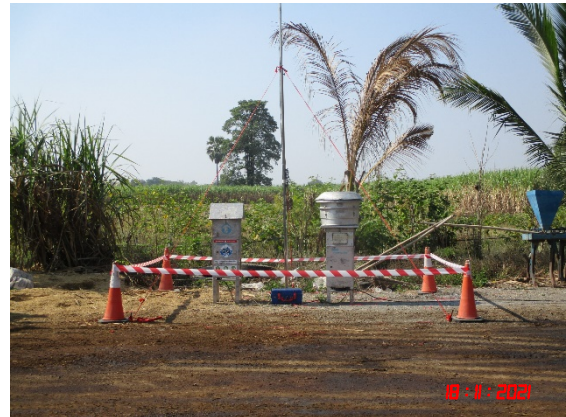
รูปที่ 2-13 การตรวจวัดคุณภาพอากาศ ระหว่างวันที่ 18-21 พฤศจิกายน 2564

วัดเขาถ้ำเสือ

บ้านราษฎรหมู่ที่ 16 บ้านหนองพญา

1. คุณภาพอากาศ		
1. ความเข้มข้นของฝุ่นละอองแขวนลอยทั้งหมดในบรรยากาศ (TSP) ความเข้มข้นของฝุ่นละอองขนาดเล็กไม่เกิน (PM-10) ความเร็วลมและทิศทางลม จำนวน 2 สถานี ได้แก่ วัดเขาถ้ำเสือ และบ้านราษฎรหมู่ที่ 16 บ้านหนองพญา ปัสะ 2 ครั้ง สถานีละ 3 วันต่อเนื่อง (ช่วงเดือนกุมภาพันธ์-เมษายน และเดือนกันยายน-พฤศจิกายน) ขณะดำเนินการตรวจวัดคุณภาพอากาศให้บันทึกสภาพแวดล้อมขณะทำการตรวจวัด และมีการตรวจวัดความเร็วและทิศทางลม จำนวน 1 สถานี	<ul style="list-style-type: none"> ดำเนินการตรวจวัดปริมาณฝุ่นละอองแขวนลอยรวม (TSP) ปริมาณ ฝุ่นละอองขนาดเล็กกว่า 10 ไมครอน (PM-10) จำนวน 2 สถานี ได้แก่ วัดเขาถ้ำเสือ และบ้านราษฎรหมู่ที่ 16 บ้านหนองพญา ระหว่างวันที่ 18-21 พฤศจิกายน 2564 ดังรูปที่ 2-13 พบว่า ผลการตรวจวัดคุณภาพอากาศมีค่าอยู่ในเกณฑ์มาตรฐาน ดำเนินการตรวจวัดความเร็วลมและทิศทางลม จำนวน 1 สถานี ได้แก่ บ้านราษฎรหมู่ที่ 16 บ้านหนองพญา ระหว่างวันที่ 18-21 พฤศจิกายน 2564 ดังรูปที่ 2-14 พบว่า มีทิศทางลมพัดมาจากทางด้านทิศตะวันออกเฉียงเหนือค่อนไปทางทิศเหนือ พัดผ่านด้วยความเร็ว ต่ำกว่า 0.4 เมตร/วินาที 	-

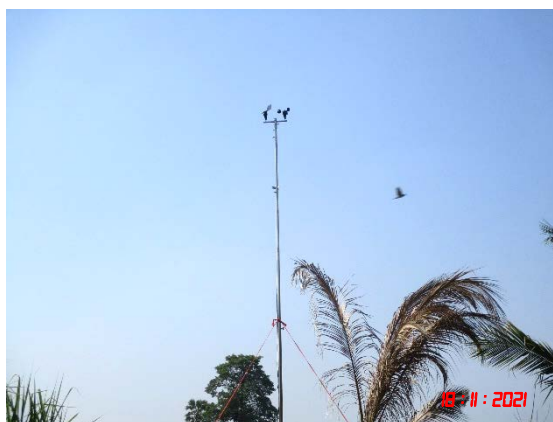
บ้านราษฎรหมู่ที่ 16 บ้านหนองพญา

รูปที่ 2-15 การตรวจวัดระดับเสียง ระหว่างวันที่ 18-21 พฤศจิกายน 2564

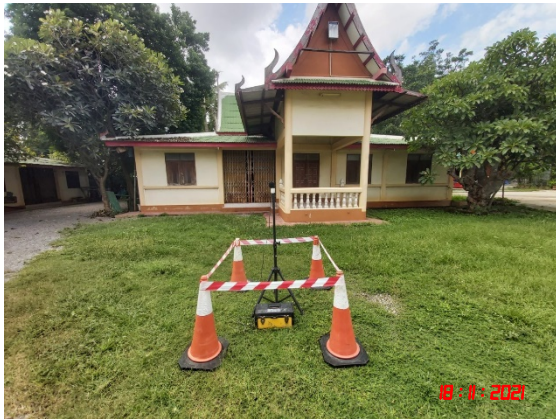
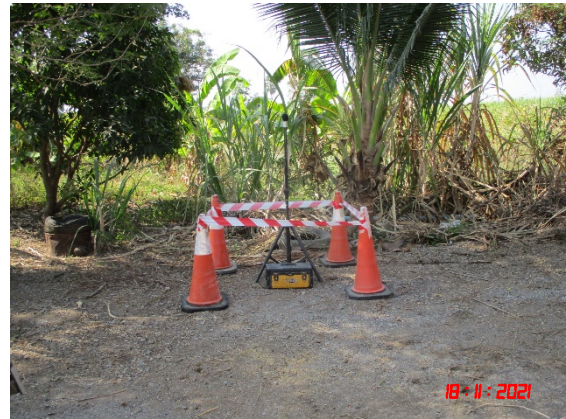
วัดเขาถ้ำเสือ

บ้านราษฎรหมู่ที่ 16 บ้านหนองพญา

2. เสียง และความสั่นสะเทือน		
1. ระดับเสียงเฉลี่ย 24 ชั่วโมง และระดับเสียงสูงสุด จำนวน 2 สถานี ได้แก่ วัดเขาถ้ำเสือ และบ้านราษฎรหมู่ที่ 16 บ้านหนองพญา ปัสะ 2 ครั้ง สถานีละ 3 วันต่อเนื่อง (ช่วงเดือนกุมภาพันธ์-เมษายน และเดือนกันยายน-พฤศจิกายน) ของทุกปี ขณะดำเนินการตรวจวัดระดับเสียงให้บันทึกสภาพแวดล้อมขณะทำการตรวจวัด	<ul style="list-style-type: none"> ดำเนินการตรวจวัดระดับเสียงเฉลี่ย 24 ชั่วโมง (Leq 24 hrs.) และระดับเสียงสูงสุด (L_{max}) จำนวน 2 สถานี ได้แก่ วัดเขาถ้ำเสือ และบ้านราษฎรหมู่ที่ 16 บ้านหนองพญา ระหว่างวันที่ 18-21 พฤศจิกายน 2564 ดังรูปที่ 2-15 พบว่า ผลการตรวจวัดระดับเสียงมีค่าอยู่ในเกณฑ์มาตรฐาน 	-

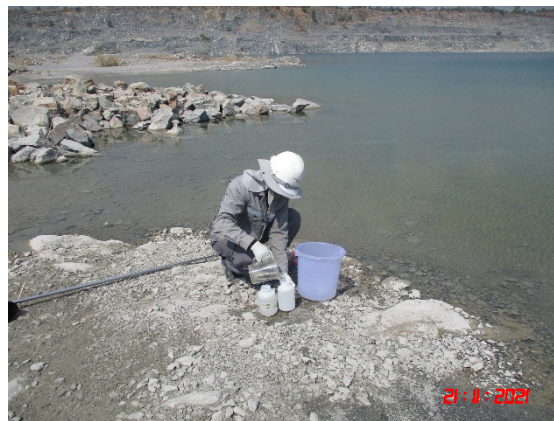
รูปที่ 2-16 การเก็บตัวอย่างน้ำผิวดิน วันที่ 21 พฤศจิกายน 2564

บ่อเหมืองของโครงการ

3. คุณภาพน้ำผิวดิน		
1. ความเป็นกรดและด่าง (pH) ปริมาณสารแขวนลอย (Suspended Solids) ปริมาณสารทั้งหมดที่ละลายได้ (Total Dissolved Solids) ความกระด้างทั้งหมด (Total Hardness) และความขุ่น (Turbidity) จำนวน 1 สถานี คือ บ่อเหมืองของโครงการ ปีละ 2 ครั้ง (ช่วงเดือน กุมภาพันธ์-เมษายน และเดือนกันยายน-พฤศจิกายน)	<ul style="list-style-type: none"> ดำเนินการเก็บตัวอย่างน้ำผิวดิน จำนวน 1 สถานี ได้แก่ บ่อเหมืองของโครงการ เมื่อวันที่ 21 พฤศจิกายน 2564 ดังรูปที่ 2-16 พบว่า ผลการวิเคราะห์มีค่าอยู่ในเกณฑ์มาตรฐาน 	-

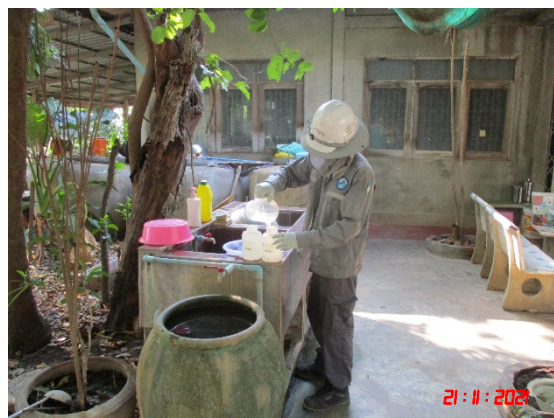
รูปที่ 2-17 การเก็บตัวอย่างน้ำใต้ดิน วันที่ 21 พฤศจิกายน 2564

บ่อบาดาลวัดเขาถ้ำเสือ

4. คุณภาพน้ำใต้ดิน		
1. ความเป็นกรดและด่าง (pH) ปริมาณสารทั้งหมดที่ละลายได้ (Total Dissolved Solids) ความกระด้างทั้งหมด (Total Hardness) และความขุ่น (Turbidity) จำนวน 1 สถานี คือ บ่อบาดาลวัดเขาถ้ำเสือ ปีละ 2 ครั้ง (ช่วงเดือนกุมภาพันธ์-เมษายน และเดือนกันยายน-พฤศจิกายน)	<ul style="list-style-type: none"> ดำเนินการเก็บตัวอย่างน้ำใต้ดิน จำนวน 1 สถานี ได้แก่ บ่อบาดาลวัดเขาถ้ำเสือ เมื่อวันที่ 21 พฤศจิกายน 2564 ดังรูปที่ 2-17 พบว่า ผลการวิเคราะห์มีค่าอยู่ในเกณฑ์มาตรฐาน 	-

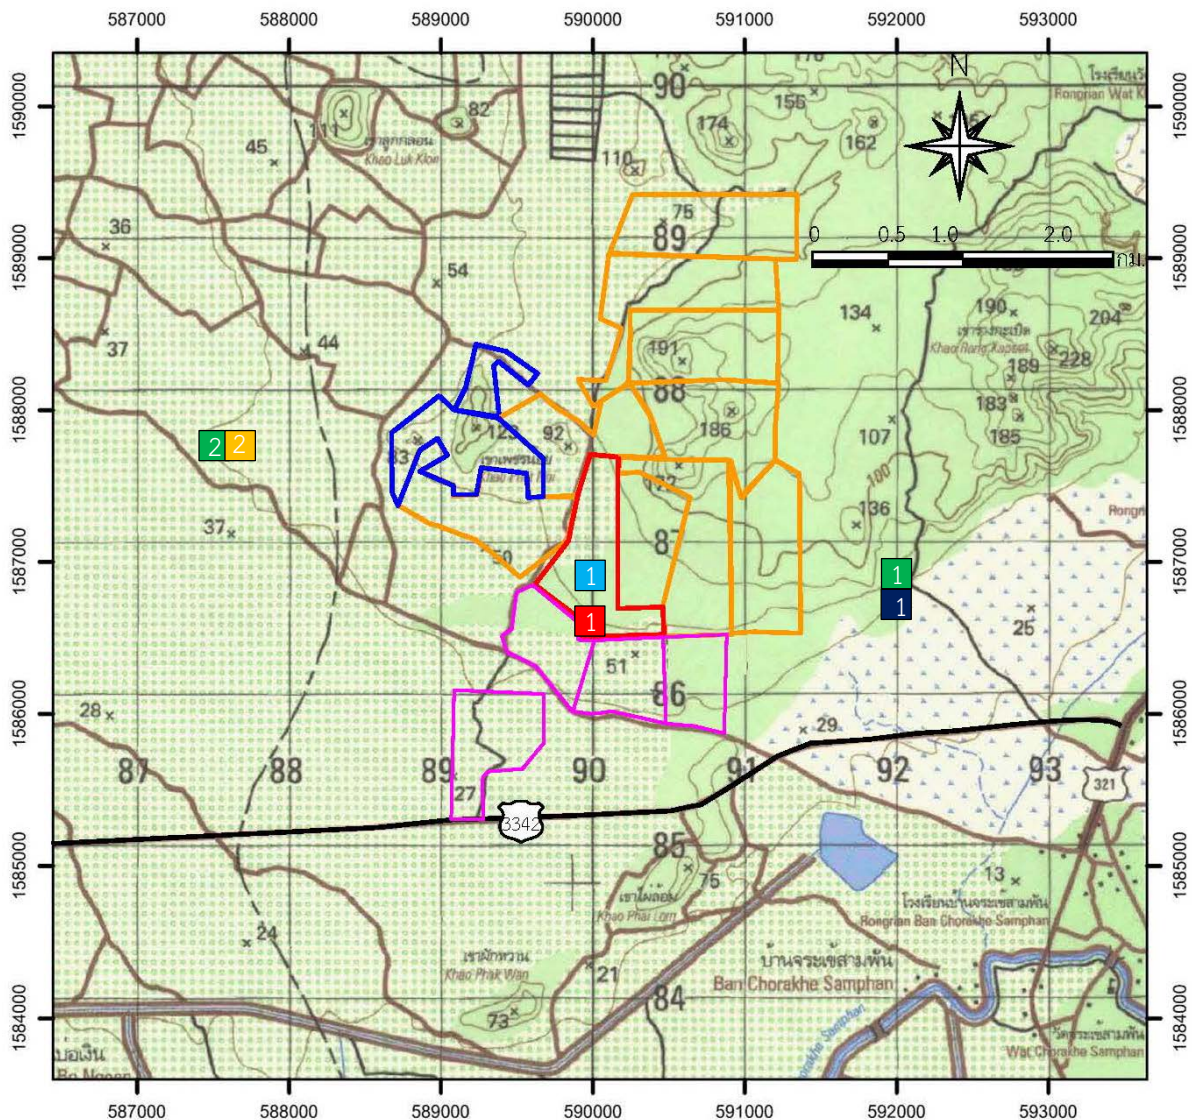
รูปที่ 2-18 แสดงตำแหน่งตรวจวัดคุณภาพสิ่งแวดล้อม

- วัดเขาถ้ำเสือ : UTM 47 P 591941 E, 1586728 N.
- บ้านราษฎรหมู่ที่ 16 บ้านหนองพญา : UTM 47 P 587202 E, 1587511 N.

มาตรการติดตามตรวจสอบคุณภาพสิ่งแวดล้อม โครงการทำเหมืองหินอุตสาหกรรมชนิดหินปูน เพื่ออุตสาหกรรมก่อสร้าง ประทานบัตรที่ 28326/16444 ของบริษัท ปทุมพัฒนาพาณิชย์การแร่ จำกัด ตั้งอยู่ที่ ตำบลจรเข้สามพัน อำเภออุทุมพร จังหวัดสุพรรณบุรี ตามหนังสือที่ ทส 1010.2/12391 ลงวันที่ 21 กันยายน 2563 สำหรับสถานีตรวจวัดคุณภาพสิ่งแวดล้อมแสดงรายละเอียดดังรูปที่ 2-18 รายละเอียดผลการตรวจวัดมีดังนี้

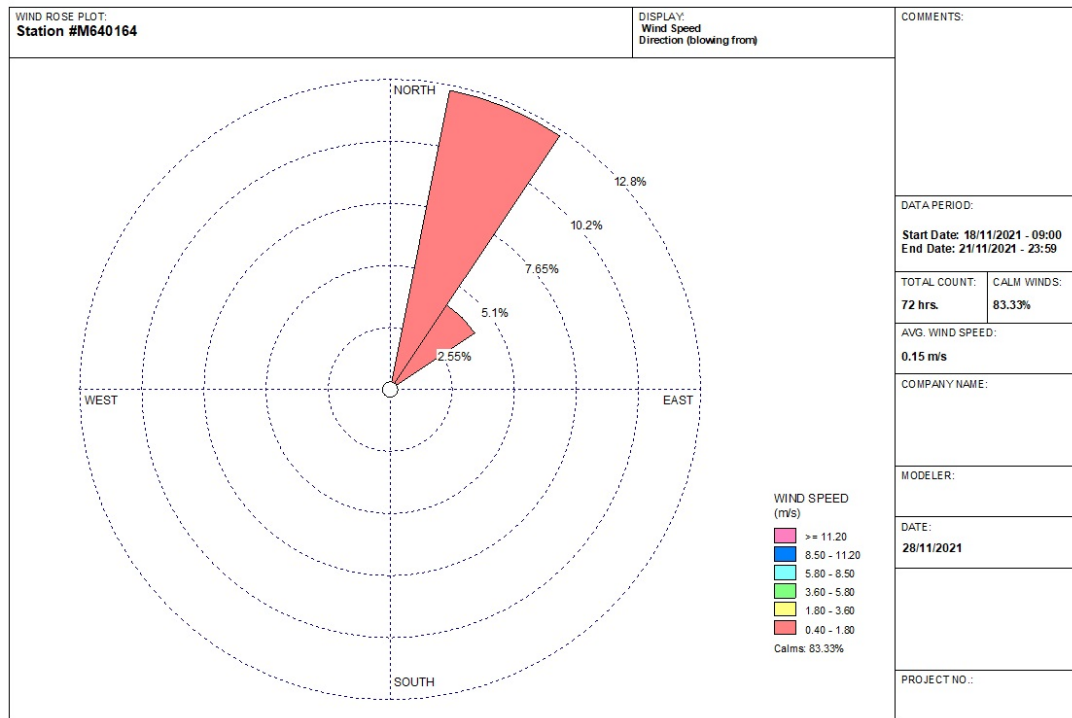
รูปที่ 2-19 ผังแสดงความเร็วและทิศทางลม

ข้อสรุป ทิศทางลมส่วนใหญ่พัดมาจากทิศ : ทิศตะวันออกเฉียงเหนือค่อนไปทางทิศเหนือ
ความเร็วลมส่วนใหญ่ มีค่าระหว่าง : ต่ำกว่า 0.4 m/s
