บทที่ 3

ผลการปฏิบัติตามมาตรการติดตามตรวจสอบผลกระทบสิ่งแวดล้อม

บัดนี้ นิติบุคคลอาคารชุด เดอะ บริช ได้มอบหมายให้ บริษัท ทัท พร็อพเพอร์ตี้ จำกัด ดำเนินการติดตามตรวจสอบผลการปฏิบัติตามมาตรการป้องกันและแก้ไขผลกระทบสิ่งแวดล้อม และมาตรการติดตามตรวจสอบผลกระทบสิ่งแวดล้อม โครงการ เดอะ บริช (เดิมชื่อโครงการ เดอะ สตาร์ เอสเตท แอท นราธิวาส 2) ช่วงระหว่างเดือนกรกฎาคม ถึง ธันวาคม 2563 ตามที่กำหนดไว้ในรายงานการวิเคราะห์ผลกระทบสิ่งแวดล้อม โดยเนื้อหาบทนี้จะแสดงผลการปฏิบัติตามมาตรการป้องกันและแก้ไขผลกระทบสิ่งแวดล้อม ซึ่งทางบริษัท ทัท พร็อพเพอร์ตี้ จำกัด ทำการตรวจสอบประเมินด้วยวิธี Walk through Survey พร้อมทั้งรวบรวมเอกสารหลักฐานต่างๆ และภาพถ่ายประกอบผลการปฏิบัติตามมาตรการฯ ผลการปฏิบัติตามมาตรการฯ (ระยะดำเนินการ) สามารถสรุปได้ดังตารางที่ 3.3-1 มีรายละเอียดดังต่อไปนี้

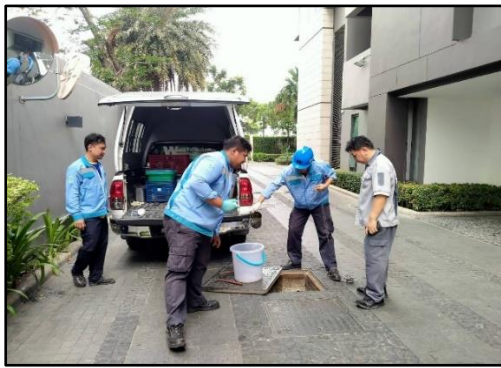
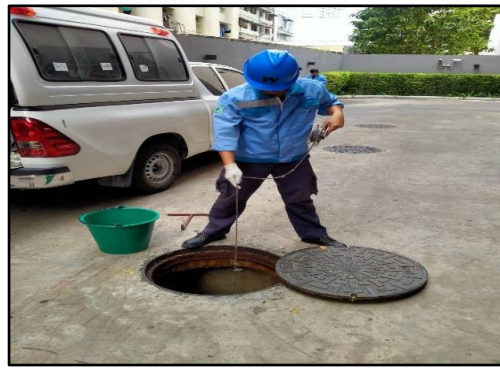
ภาพที่ 3.5-1 การเก็บตัวอย่างน้ำเสีย

น้ำเข้าระบบบำบัดน้ำเสีย

น้ำออกระบบบำบัดน้ำเสีย
