ผลการปฏิบัติตามมาตรการติดตามตรวจสอบ  
คุณภาพสิ่งแวดล้อม

### ผลการปฏิบัติตามมาตรการติดตามตรวจสอบผลกระทบสิ่งแวดล้อม

โครงการ พหลมคอนโด เอ็กซ์ตร้า พระราม 2 ตั้งอยู่เลขที่ 734 ถนนพระรามที่ 2 แขวงบางมด เขตจอมทอง โครงการดำเนินการก่อสร้างอาคารเฉพาะ เฟส 1 ขนาดพื้นที่โครงการ 6-3-70 ไร่ (11,080 ตารางเมตร) ประกอบด้วย อาคารชุดพักอาศัย ขนาดความสูง 8 ชั้น จำนวน 3 อาคาร (ได้แก่ อาคาร B และ C) มีจำนวนห้องชุดรวมทั้งสิ้น 685 ห้อง แบ่งเป็น ห้องชุดพักอาศัย จำนวน 681 ห้อง และห้องชุดเพื่อการพาณิชย์ (ร้านค้า) จำนวน 4 ห้อง และอาคารสำนักงานเฟส 1 ขนาดชั้นเดียว จำนวน 1 อาคาร ซึ่งพัฒนาโครงการโดย บริษัท พกษา เรียล เอสเตท จำกัด (มหาชน) จำกัด ปัจจุบัน ได้มีการจัดตั้งนิติบุคคลอาคารชุด พหลม คอนโด เอ็กซ์ตร้าพระราม 2 เข้ามาดูแลโครงการแล้ว ทั้งนี้โครงการ เข้าข่ายต้องจัดทำรายงานการวิเคราะห์ผลกระทบสิ่งแวดล้อม ซึ่งโครงการได้ดำเนินการจัดทำรายงานฯ ส่งให้ สผ. พิจารณาจนได้รับความเห็นชอบแล้วตาม หนังสือที่ ทส 1009.5/13354 ลงวันที่ 27 พฤศจิกายน 2557 โดย ภายหลังจากได้รับการเห็นชอบในรายงานการวิเคราะห์ผลกระทบสิ่งแวดล้อมจาก สผ. แล้วโครงการมีหน้าที่ปฏิบัติตามมาตรการป้องกันและแก้ไขผลกระทบ และมาตรการติดตามตรวจสอบผลกระทบสิ่งแวดล้อมที่กำหนดไว้ในเงื่อนไขแนบท้ายหนังสือเห็นชอบ และส่งรายงานผลการปฏิบัติตามมาตรการให้ สผ. และหน่วยงานที่เกี่ย

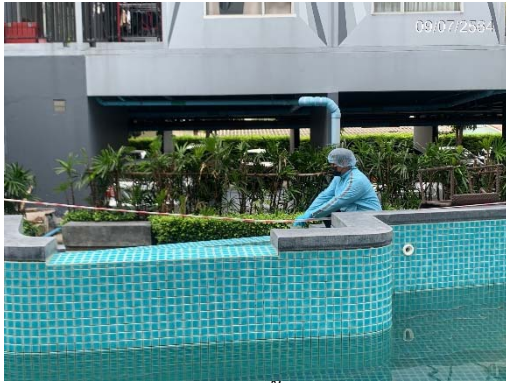
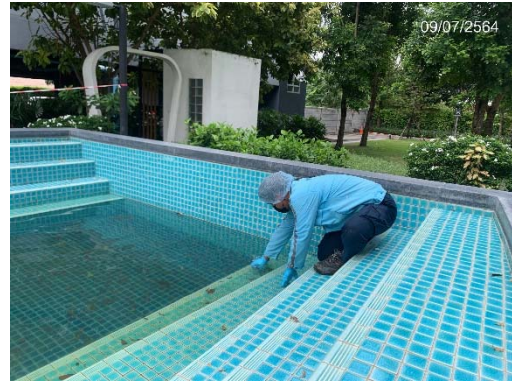
ภาพที่ 3.5.3-1 การเก็บตัวอย่างน้ำสระว่ายน้ำ

ทั้งนี้โครงการมีการตรวจวิเคราะห์คุณภาพน้ำของสระว่ายน้ำ บริเวณสระว่ายน้ำส่วนลึก และส่วนตื้นในเดือน มิถุนายน 2564 เท่านั้น แสดงดังภาพที่ 3.5.3-1

ส่วนต้น

ส่วนลึก

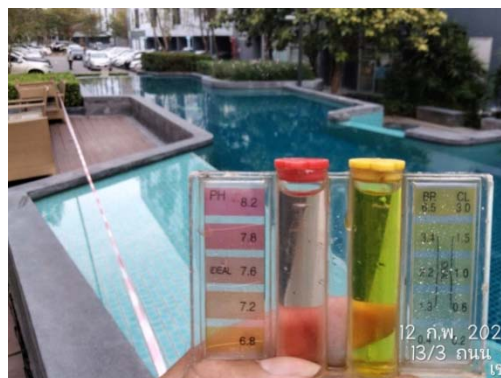
ภาพที่ 3.5.3-2 การตรวจวัดคุณภาพสระว่ายน้ำประจำวัน

ตามมาตรการติดตามตรวจสอบผลกระทบสิ่งแวดล้อม โครงการ พหลิมคอนโด เอ็กซ์ตราพาราม 2 กำหนดให้โครงการต้องมีการเก็บตัวอย่าง และตรวจวิเคราะห์คุณภาพน้ำบริเวณสระว่ายน้ำของโครงการ สำหรับพารามิเตอร์ที่กำหนดให้ตรวจวิเคราะห์ ได้แก่ ความเป็นกรดเป็นด่าง และ คลอรีนอิสระคงเหลือ โดยโครงการมีการตรวจวิเคราะห์โดยใช้ pH Test Kit และ Chlorine Test Kit และมีความถี่ทุกวัน วันละ 1 ครั้ง ผลการบันทึกแสดงดังภาคผนวก ง-3

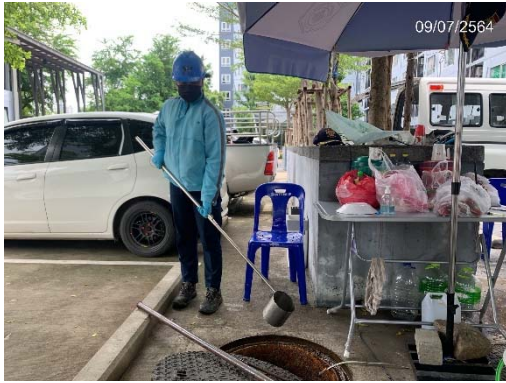
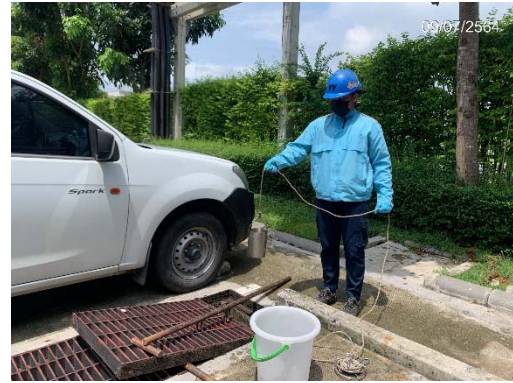
ภาพที่ 3.5.4-1 การเก็บตัวอย่างน้ำเสีย

จากการตรวจวิเคราะห์คุณภาพน้ำทิ้งหลังการบำบัดเฟส 1 ระหว่างเดือนกรกฎาคม ถึง ธันวาคม 2564  
ซึ่งทางโครงการมีการตรวจ 1 ครั้งในเดือนธันวาคม พบว่า น้ำทิ้งหลังการบำบัดมีค่าอยู่ในเกณฑ์ค่ามาตรฐานตามประกาศ  
กระทรวงทรัพยากรธรรมชาติและสิ่งแวดล้อม เรื่อง กำหนดมาตรฐานควบคุมการระบายน้ำทิ้งจากอาคารบางประเภทและ  
บางขนาด (ประเภท ก) ยกเว้นค่า BOD และ TKN

ก่อนการบำบัด

หลังการบำบัด
