รายงานฉบับนี้ จัดทำขึ้นเพื่อรายงานผลการปฏิบัติตามมาตรการป้องกันและแก้ไขผลกระทบสิ่งแวดล้อม และมาตรการติดตามตรวจสอบคุณภาพสิ่งแวดล้อม ระยะดำเนินการ โครงการ IDEO S11 บริหารงานโดยนิติบุคคลอาคารชุดไอดีโอ วุฒากาศ บริษัท เดอะเวิร์คส์ คอมมิวนิตี แมนเนจเม้นท์ จำกัด ประจำเดือน กรกฎาคม-ธันวาคม 2564 เพื่อให้เป็นไปตามเงื่อนไขที่กำหนดไว้ในหนังสือเห็นชอบผลการพิจารณารายงานการวิเคราะห์ทางสิ่งแวดล้อมโครงการ IDEO S11 บริหารงานโดยนิติบุคคลอาคารชุดไอดีโอ วุฒากาศ บริษัท เดอะเวิร์คส์ คอมมิวนิตี แมนเนจเม้นท์ จำกัด

## โครงการ IDEO S11

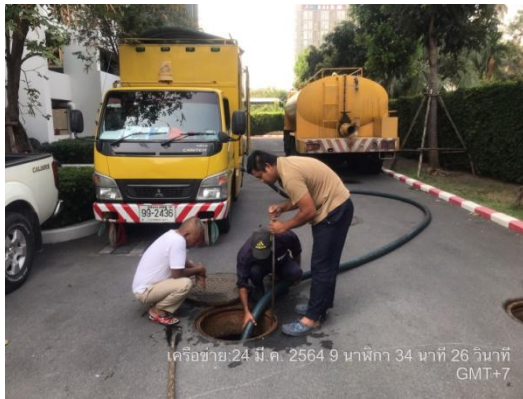
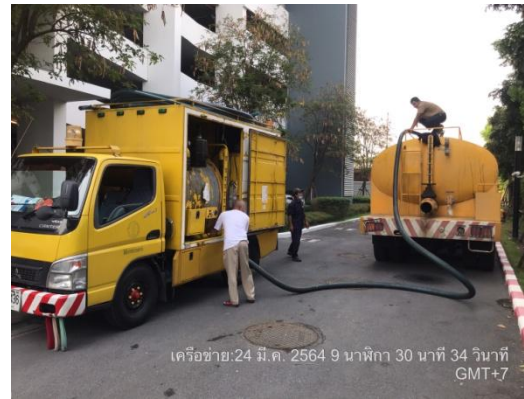
ภาพที่ 6 สูบสิ่งปฏิกูล

- จัดให้มีพื้นที่สีเขียวรวม 3,105.40 ตร.ม. โดยเป็นอยู่บริเวณชั้นล่าง 1,720.40 ตร.ม. บริเวณชั้น 6 เท่ากับ 450.0 ตร.ม. และชั้นดาดฟ้า 935.0 ตร.ม. โดยแยกเป็นพื้นที่ปลูกไม้ยืนต้น 1,145.54 ตร.ม. พื้นที่สนามหญ้า 1,586.86 ตร.ม. และพื้นที่ปลูกไม้พุ่ม 373.0 ตร.ม. - โครงการจะประสานงานให้สำนักงานเขตจอมทองมาสูบกากตะกอนจากระบบบำบัดน้ำเสียไปกำจัดทุกๆ 45 วัน	โครงการจัดให้มีพื้นที่สีเขียวรวม 3,105.40 ตร.ม. โดยเป็นอยู่บริเวณชั้นล่าง 1,720.40 ตร.ม. บริเวณชั้น 6 เท่ากับ 450.0 ตร.ม. และชั้นดาดฟ้า 935.0 ตร.ม. โดยแยกเป็นพื้นที่ปลูกไม้ยืนต้น 1,145.54 ตร.ม. พื้นที่สนามหญ้า 1,586.86 ตร.ม. และพื้นที่ปลูกไม้พุ่ม 373.0 ตร.ม. โครงการจัดให้สำนักงานเขตจอมทองมาสูบกากตะกอนจากระบบบำบัดน้ำเสียไปกำจัดทุกๆ 45 วัน	-  -	- ดังภาพที่ 1  - ดังภาพที่ 6

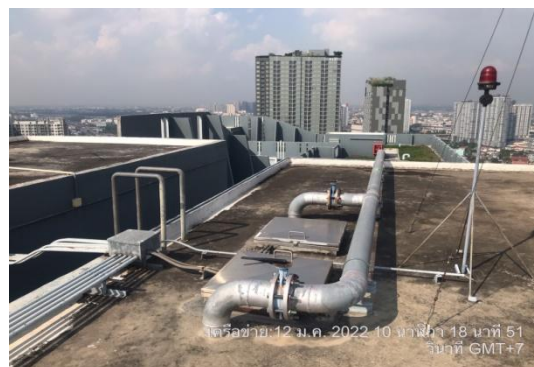
ภาพที่ 15 ถังสำรองน้ำ

3.3 การใช้น้ำ (ต่อ)	<ul style="list-style-type: none"> <li>- จัดให้มีมาตรการรณรงค์ให้ผู้พักอาศัยและพนักงานมีการใช้น้ำอย่างประหยัดและเลือกใช้สุขภัณฑ์ประหยัดน้ำ</li> <li>- โครงการต้องดำเนินการล้างถังเก็บน้ำได้ดินทุก 6 เดือน เพื่อป้องกันการแพร่กระจายของเชื้อโรคที่มาทางน้ำ</li> <li>- โครงการต้องจัดให้มีถังเก็บน้ำได้ดินขนาดความจุประสิทธิภาพ 900 ลบ.ม. (สำรองน้ำเพื่อการดับเพลิง 142 ลบ.ม.) และถังเก็บน้ำบนชั้นดาดฟ้าขนาดความจุประสิทธิภาพ 250 ลบ.ม. (สำรองน้ำเพื่อการดับเพลิง 71 ลบ.ม.) สามารถรองน้ำไว้ใช้ได้ประมาณ 1 วัน</li> <li>- จัดให้มีระบบสูบน้ำในอาคาร สูบจ่ายน้ำโดยไม่ดึงน้ำใช้มาจากท่อประปาของการประปานครหลวงโดยตรง</li> </ul>	<p>โครงการจัดให้มีมาตรการรณรงค์ให้ผู้พักอาศัยและพนักงานมีการใช้น้ำอย่างประหยัดและเลือกใช้สุขภัณฑ์ประหยัดน้ำ</p> <p>โครงการจัดให้มีการล้างถังเก็บน้ำได้ดินทุก 6 เดือน เพื่อป้องกันการแพร่กระจายของเชื้อโรคที่มาทางน้ำ</p> <p>โครงการจัดให้มีถังเก็บน้ำได้ดินขนาดความจุประสิทธิภาพ 900 ลบ.ม. (สำรองน้ำเพื่อการดับเพลิง 142 ลบ.ม.) และถังเก็บน้ำบนชั้นดาดฟ้าขนาดความจุประสิทธิภาพ 250 ลบ.ม. (สำรองน้ำเพื่อการดับเพลิง 71 ลบ.ม.) สามารถรองน้ำไว้ใช้ได้ประมาณ 1 วัน</p> <p>โครงการจัดให้มีระบบสูบน้ำในอาคาร สูบจ่ายน้ำโดยไม่ดึงน้ำใช้มาจากท่อประปาของการประปานครหลวงโดยตรง</p>	<p>-</p> <p>-</p> <p>-</p> <p>-</p>	<p>- ดังภาพที่ 14</p> <p>- ดังเอกสารแนบที่ 4</p> <p>- ดังภาพที่ 15</p> <p>- ดังเอกสารแนบที่ 5</p>

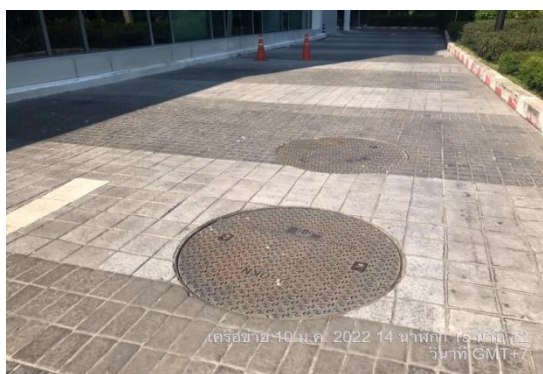
ภาพที่ 16 บ่อหน่วงน้ำ

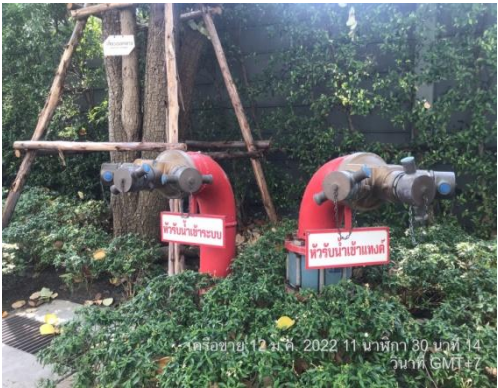
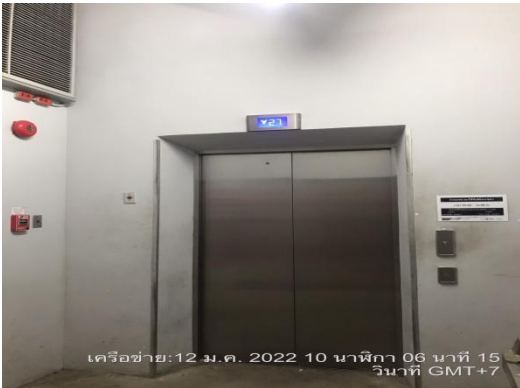
<p>เครือข่าย:12 ม.ค. 2022 10 นาฬิกา 06 นาที 15 วินาที GMT+7</p>
<p>ภาพที่ 22 อุปกรณ์ดับเพลิง</p>

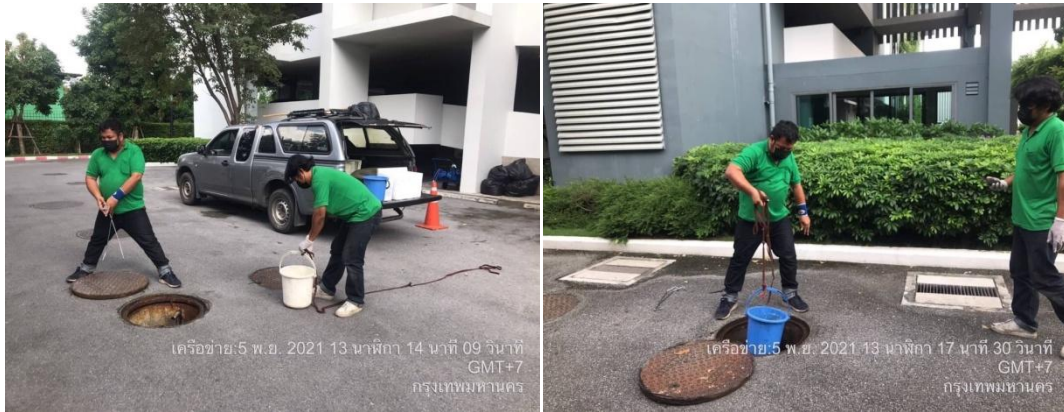
รูปที่ 4.4-1 การเก็บตัวอย่างคุณภาพน้ำทิ้ง

โครงการส่งตรวจวิเคราะห์คุณภาพน้ำดำเนินการตรวจวัดเดือนละ 1 ครั้ง เริ่มต้นในเดือน มกราคม 2563 ตลอดระยะเวลาดำเนินการ ซึ่งระบุไว้ในรายงานวิเคราะห์ผลกระทบสิ่งแวดล้อมที่ต้องปฏิบัติตามอย่างเคร่งครัด

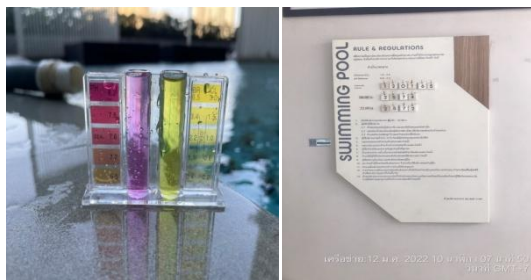
ภาพที่ 4.5-1 การตรวจวัด pH และ Free Chlorine สระว่ายน้ำ

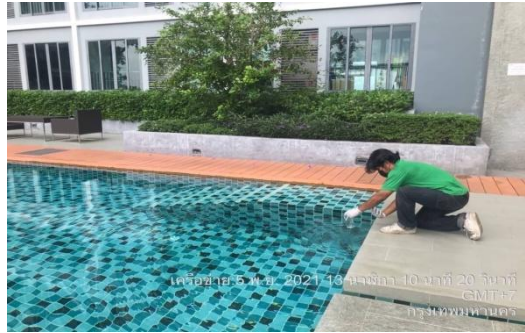
ภาพที่ 4.5-3 การตรวจวัดสระว่ายน้ำรายปี
