1บทที่ 2 ผลการดำเนินการตามมาตรการป้องกัน

2.1 การปฏิบัติตามเงื่อนไขสิ่งแวดล้อม

ตารางที่ 2-1 สรุปมาตรการป้องกันและแก้ไขผลกระทบสิ่งแวดล้อม

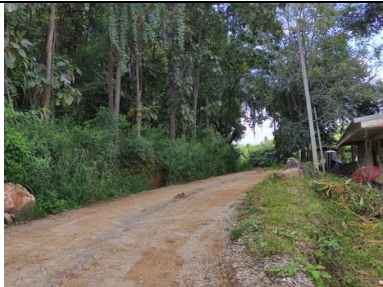
เงื่อนไขตามมาตรการฯ	ผลการปฏิบัติตามมาตรการ	ปัญหาและอุปสรรค	รูปประกอบ
1. ให้เว้นพื้นที่ไม่ทำเหมืองจากขอบแปลงพื้นที่ประทานบัตร โดยรอบ เป็นระยะ 10 เมตร พร้อมทั้งดูแลรักษาพันธุ์ไม้ที่มีอยู่เดิมไว้	-ทางโครงการมีการเว้นพื้นที่ไม่ทำเหมืองโดยรอบเขตประทานบัตร 10 เมตร และนำเปลือกดินจากการทำเหมืองคั่นทำนบ ความสูงประมาณ 2 เมตร โดยรอบเขตประทานบัตร พร้อมทั้งดูแลรักษาพันธุ์ไม้ที่มีอยู่เดิม และปลูกต้นไม้โตเร็ว	-ไม่มี

<p>รูปที่ 2-1 แนวเว้นพื้นที่ไม่ทำเหมืองโดยรอบเขตประทานบัตร ระยะ 10 เมตร</p>

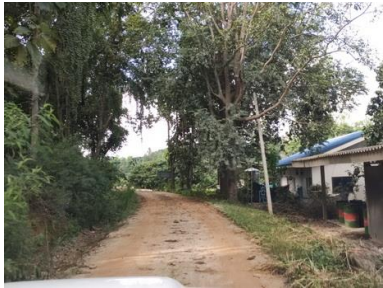
<p>รูปที่ 2-2 ต้นไม้เดิมโดยรอบเขตประทานบัตร</p>

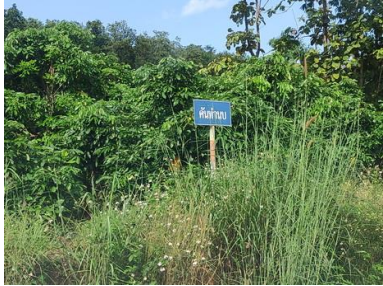
<p>รูปที่ 2-3 ต้นไม้ยืนต้นและพืชคลุมดินบนคั่นทำนบดิน</p>

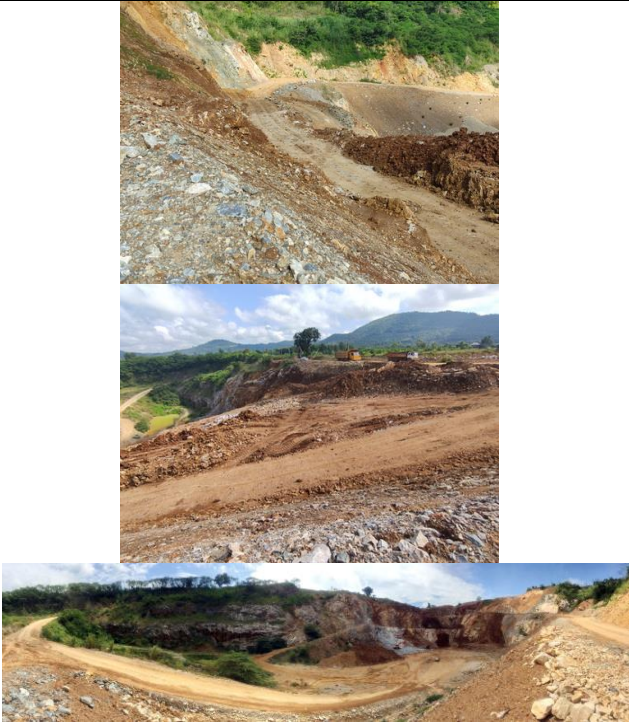
เงื่อนไขตามมาตรการฯ	ผลการปฏิบัติตามมาตรการ	ปัญหาและอุปสรรคในการปฏิบัติตามมาตรการ	รูปประกอบ
2) กำหนดการเปิดหน้าเหมืองให้มีทิศทางและลำดับขั้นตอน ตลอดจนขอบเขตพื้นที่ทำเหมืองตามแผนผังโครงการทำเหมืองโดยเคร่งครัด ให้เปิดการทำเหมืองลดหลั่นลงไปในพื้นที่ชั้นบันได มีความสูงของชั้นบันไดไม่เกิน 10 เมตร ความกว้างของชั้นบันไดไม่น้อยกว่า 10 เมตร ความชันหน้าชั้นบันไดประมาณ 80-90 องศา และควบคุมความลาดเอียงของหน้าเหมืองโดยรวมไม่เกิน 45 องศา	-จากการสำรวจพบว่าทางโครงการมีการเปิดทำเหมืองในลักษณะชั้นบันได โดยความสูงชั้นบันไดไม่เกิน 10 ม. กว้างไม่น้อยกว่า 10 ม. และมีความลาดชันหน้าเหมืองโดยรวมไม่เกิน 45 องศา ตามที่มาตรการฯ กำหนด	-ไม่มี

<p>รูปที่ 2-5 หน้าเหมืองของโครงการที่มีการปรับแต่งให้เป็นไปตามที่มาตรการฯ กำหนด</p>

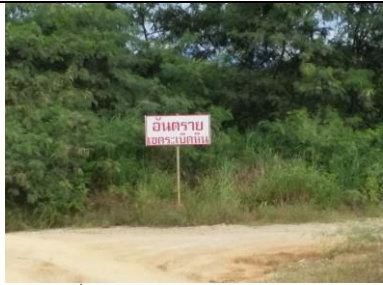
เงื่อนไขตามมาตรการฯ	ผลการปฏิบัติตามมาตรการ	ปัญหาและอุปสรรค	รูปประกอบ
4) ใช้ปริมาณวัตถุระเบิดต่อจังหวัดไม่เกิน 150 กก. โดยใช้ปุ๋ยแอมโมเนียไนเตรทผสมน้ำมันดีเซล (AN-FO) อัตราส่วน 94:6 โดยน้ำหนัก และใช้เก็บแบบหน่วยเวลา จดระเบิดระหว่างเวลา 16.00-17.00 น. วันละ 1 ครั้ง ให้มีสัญญาณเตือนภัยมองเห็นชัดเจนและมีสัญญาณเสียงก่อนการระเบิดให้ได้ยินในระยะ 500 เมตร เป็นเวลานาน 3 นาที พร้อมจัดทำป้ายเตือนเวลาทำการระเบิดหินและเขตการใช้วัตถุระเบิดไว้ที่บริเวณปากทางเข้าเหมือง	-จากการสอบถามพบว่ามีการวัตถุระเบิดในการเปิดเหมืองโดยใช้วัตถุระเบิด AN-FO ปริมาณ 150 กก./จังหวัดและให้ทำการระเบิดวันละไม่เกิน 1 ครั้ง ในช่วงเวลา 16.00-17.00 น. โดยมีการเปิดสัญญาณเตือนและสัญญาณธงให้มีการมองเห็นในระยะ 500 ม. และมีการทำป้ายแจ้งเตือนการระเบิดที่บริเวณทางเข้าโครงการ	-ไม่มี

รูปที่ 2-6. ป้ายเตือนเขตการใช้วัตถุระเบิด

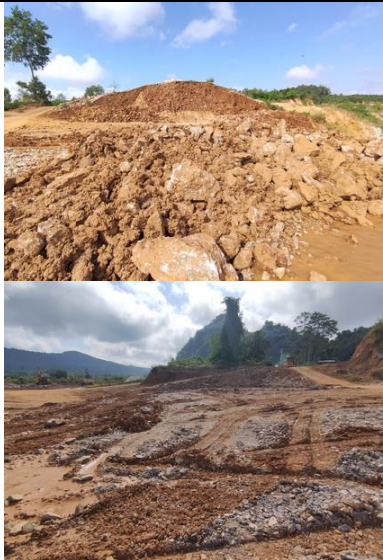
6) ใช้พื้นที่บริเวณชุมชนเมืองเก่า เนื้อที่ประมาณ 18.5 ไร่ เป็นพื้นที่เก็บกองเปลือกดินและเศษหินชั่วคราว โดยการแยกกองเปลือกดินไว้ต่างหาก เก็บกองเป็นชั้น ๆ สูงชั้นละ 5 เมตร มีความลาดเอียงด้านข้างประมาณ 30 องศา ทั้งนี้ บริเวณกองเปลือกดินที่ไม่มีการกองดินเพิ่มเติมให้ปลูกหญ้าหรือพืชคลุมดินเพื่อป้องกันการชะล้างของดิน	-มีการใช้พื้นที่บริเวณชุมชนเมืองเก่าบางส่วนเก็บกองเศษหินและเปลือกดินชั่วคราวและได้ใช้ประกอบการปลูกพืชคลุมดิน พืชยืนต้น ในช่วงฤดูฝนที่ผ่านมา และ เตรียมปลูกซ่อมบางส่วนช่วงปลายปี	-ไม่มี

รูปที่ 2-7 ชุมเมืองเก่าที่ดัดแปลงเป็นพื้นที่เก็บกองเปลือกดิน

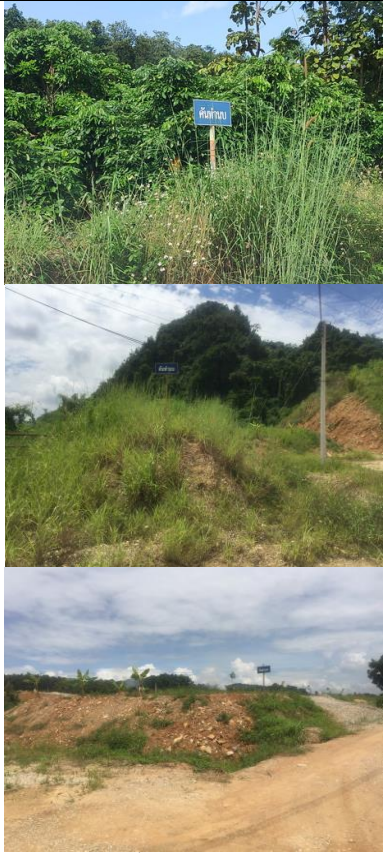
เงื่อนไขตามมาตรการฯ	ผลการปฏิบัติตามมาตรการ	ปัญหาและอุปสรรคในการปฏิบัติ ตามมาตรการ	รูปประกอบ
<p>7) สร้างคันดินบดดินอัดแน่น ขนาดฐานกว้างประมาณ 4 เมตร สันด้านบนกว้าง 2 เมตร ความสูง 1.5 เมตร ร่วมกับคูระบายน้ำ ขนาดกว้าง 1 เมตร ท้องร่องกว้าง 0.5 เมตร ความลึก 0.5 เมตร ตลอดแนวขอบเขตพื้นที่ทำเหมือง เพื่อควบคุมปริมาณน้ำฝนชะล้างพื้นที่โครงการ และบริเวณขอบบ่อเหมืองและเบี่ยงเบนทางน้ำให้ไหลลงบ่อดักตะกอน พร้อมทั้งปลูกพืชคลุมดิน และต้นไม้ท้องถิ่นหรือไม่โตเร็วทรงสูงบนคันทำนบ และในพื้นที่เว้นไม่ทำเหมืองในระยะ 10 เมตร อย่างน้อย 3 แถว ระยะปลูก 2*2 เมตร แบบสลับฟันปลา เพื่อลดผลกระทบด้านทัศนียภาพพื้นที่โครงการ</p>	<p>-ทางโครงการมีการสร้างคันทำนบดินขนาดฐานกว้างประมาณ 4 เมตร สันด้านบนกว้าง 2 เมตร ความสูง 1.5 เมตร และคูระบายน้ำขนาดกว้าง 1 เมตร ท้องร่องกว้าง 0.5 เมตร ความลึก 0.5 เมตร ตามที่มาตรการกำหนดไว้รอบพื้นที่โครงการ และอยู่ในช่วงการเตรียมดินไม้ พืชคลุมดินเพื่อปลูกเพิ่มเติมในช่วงฤดูฝน</p>	<p>-ไม่มี</p>

<p>รูปที่ 2-8ก. คันทำนบดิน</p>

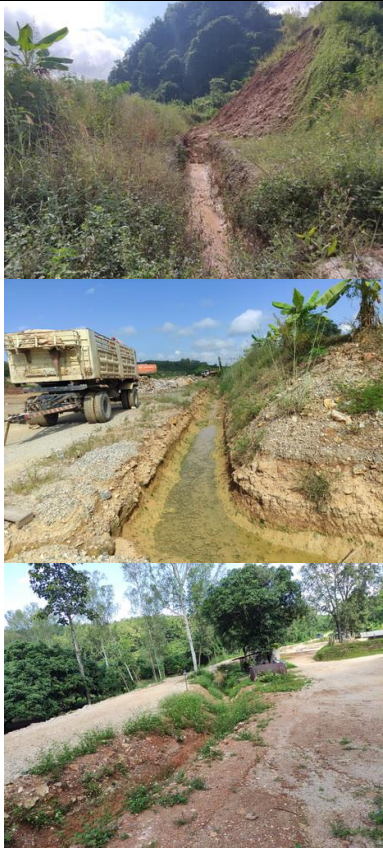
<p>รูปที่ 2-8ข. คูระบายน้ำ</p>

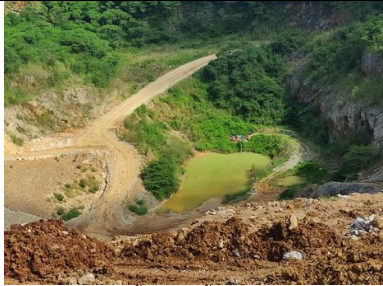
เงื่อนไขตามมาตรการฯ	ผลการปฏิบัติตามมาตรการ	ปัญหาและอุปสรรคในการปฏิบัติตามมาตรการ	รูปประกอบ
8) ออกแบบให้มีบ่อรับน้ำ (Sump) บริเวณพื้นที่ต่ำสุดของบ่อเหมืองให้เป็นพื้นที่รวบรวมน้ำไหลมาจากพื้นที่ทำเหมือง พร้อมติดตั้งเครื่องสูบน้ำจากบ่อดักกล้าน้ำไปใช้ในกิจกรรมต่างๆ และขุดบ่อดักตะกอน จำนวน 3 บ่อ ตามที่กำหนดไว้ในแผนผังโครงการ ขนาดบ่อละ 10*10*2.5 เมตร หรือมีความจุไม่น้อยกว่า 200 ลบ.ม. เพื่อรองรับน้ำชะล้างพื้นที่โครงการ และพื้นที่โรงโม่หิน และให้ดำเนินการขุดลอกตะกอนดินจากบ่อและคูระบายน้ำอย่างน้อยปีละ 1 ครั้ง หรือเมื่อมีตะกอนสะสมมากกว่า 1/3 ของบ่อและคูระบายน้ำ เพื่อรองรับปริมาณน้ำฝนชะล้างได้อย่างมีประสิทธิภาพ	-มีการออกแบบใช้กันเหมืองเป็นบ่อรับน้ำ และทำการสูบน้ำกลับมาใช้ในโครงการเช่นการฉีดพรมพื้นที่โครงการ และรดน้ำต้นไม้ ทั้งนี้มีการจัดทำขุดบ่อดักตะกอนตามที่มาตรการกำหนด พร้อมได้จัดเตรียมเจ้าหน้าที่เพื่อคอยตรวจดูแล/ขุดลอก ตะกอนในบ่อดักตะกอนและคูระบายน้ำ	-ไม่มี

<p>รูปที่ 2-9 บ่อรับน้ำบริเวณพื้นที่ต่ำสุดของบ่อเหมือง</p>

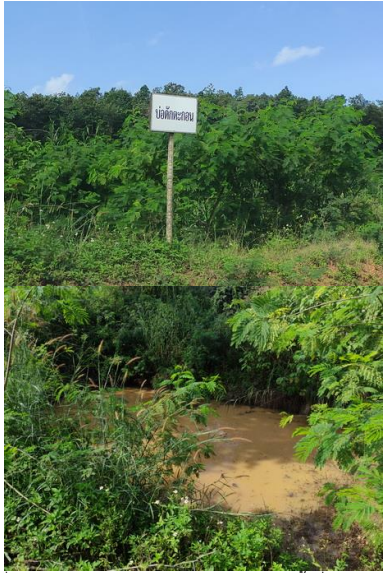
<p>รูปที่ 2-10 ตัวอย่างบ่อดักตะกอนและคูระบายน้ำที่มีการดูแลให้มีประสิทธิภาพเป็นอย่างดี</p>

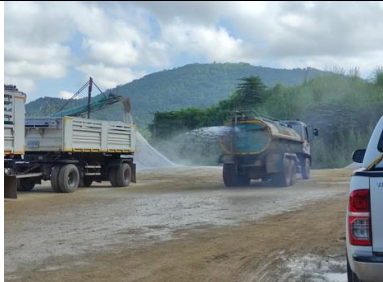
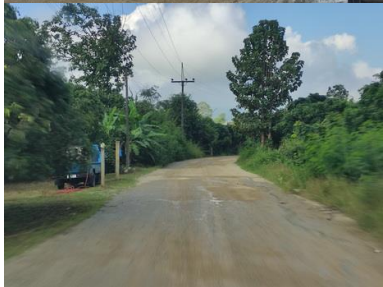
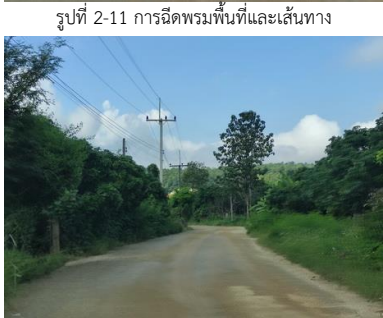
เงื่อนไขตามมาตรการฯ	ผลการปฏิบัติตามมาตรการ	ปัญหาและอุปสรรคในการปฏิบัติตามมาตรการ	รูปประกอบ
<p>9) จัดให้มีรถบรรทุกน้ำ เพื่อใช้ฉีดพรมเส้นทางลำเลียงหินในพื้นที่โครงการ และบริเวณโรงโม่หิน ตลอดจนเส้นทางขนส่งในช่วงที่เป็นถนนลูกรังจากพื้นที่โครงการสู่พื้นที่ภายนอก อย่างน้อยวันละ 3-4 ครั้งหรือตามความเหมาะสมกับสภาพภูมิอากาศ เพื่อลดการฟุ้งกระจายของฝุ่นละออง พร้อมทั้งให้ดูแลเก็บกวาดฝุ่นตกค้างสะสมบนเส้นทางขนส่ง และปรับปรุงสภาพเส้นทางขนส่งและถนนสาธารณะที่ใช้ประโยชน์ในการขนส่งให้มีสภาพใช้งานได้ดี และปลอดภัยอยู่เสมอ</p>	<p>-ทางโครงการจัดให้มีรถบรรทุกน้ำเพื่อใช้ฉีดพรมเส้นทางลำเลียงหินในพื้นที่โครงการ และบริเวณโรงโม่หิน ตลอดจนเส้นทางขนส่งในช่วงที่เป็นถนนลูกรังจากพื้นที่โครงการสู่พื้นที่ภายนอก และจัดเจ้าหน้าที่คอยดูแลสภาพถนน จัดทำความสะอาดปรับปรุงเส้นทางขนส่งและถนนสาธารณะ</p>	<p>-ไม่มี</p>	<div data-bbox="1630 384 2011 667">

</div> <p>รูปที่ 2-11 การฉีดพรมพื้นที่และเส้นทาง</p> <p>รูปที่ 2-12 สภาพถนนที่มีการดูแลจากทางโครงการ</p>

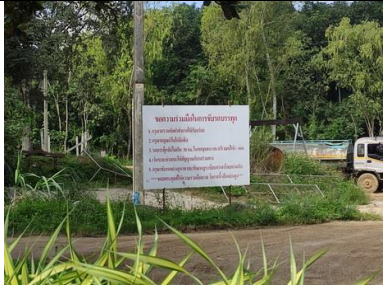
เงื่อนไขตามมาตรการฯ	ผลการปฏิบัติตามมาตรการ	ปัญหาและอุปสรรคในการปฏิบัติตามมาตรการ	รูปประกอบ
10) การขนส่งแร่จะต้องใช้ความเร็วและน้ำหนักของรถบรรทุกให้เป็นไปตามที่ทางราชการกำหนด และควบคุมความเร็วไม่เกิน 30 กม./ชม. ในช่วงที่เป็นถนนลูกรังและผ่านชุมชน พร้อมทั้งให้ปิดคลุมกระบะบรรทุกให้มิดชิดก่อนออกนอกพื้นที่โครงการ ทั้งนี้ ให้หลีกเลี่ยงการขนส่งแร่ในช่วงเวลาเช้าและเย็น (เวลา 07.00-08.00 น. และ 15.30-16.30 น.)	-มีข้อกำหนดในการใช้ความเร็วไม่เกิน 30 กม./ชม. ในช่วงที่เป็นถนนลูกรังและผ่านชุมชน พร้อมทั้งให้ปิดคลุมกระบะบรรทุกให้มิดชิดก่อนออกนอกพื้นที่โครงการ ทั้งนี้ ให้หลีกเลี่ยงการขนส่งแร่ในช่วงเวลาเช้าและเย็น (เวลา 07.00-08.00 น. และ 15.30-16.30 น.) และโครงการมีเครื่องชั่งที่ได้มาตรฐานคอยกำหนดน้ำหนักบรรทุกให้เป็นไปตามที่ราชการกำหนด	-ไม่มี

<p>รูปที่ 2-13 ข้อกำหนดในการจราจรของโครงการ</p>

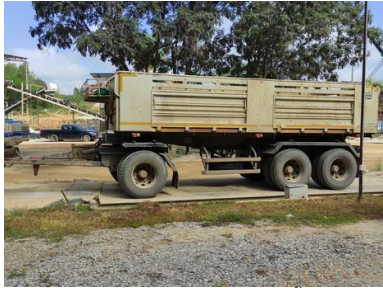
<p>รูปที่ 2-14 ดาซังเพื่อป้องกันการบรรทุกน้ำหนักเกิน</p>

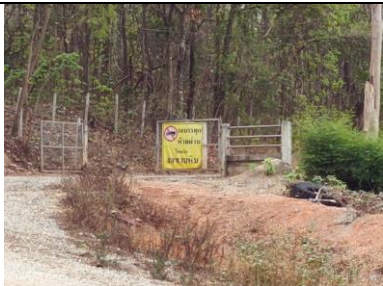
11) ติดป้ายสัญญาณจราจรเตือนความเร็วและให้ระมัดระวังรถบรรทุกบริเวณริมเส้นทางขนส่งแร่ และบริเวณถนนเข้า-ออก ก่อนถึงแยกเข้าพื้นที่โครงการ และโรงโม่หิน ให้เห็นชัดเจน เป็นระยะข้างละประมาณ 100 เมตร	-ป้ายระวังรถบรรทุกเข้า-ออก	-ไม่มี

<p>รูปที่ 2-15 ตัวอย่างป้ายระวังรถบรรทุกเข้า-ออก ของโครงการ</p>

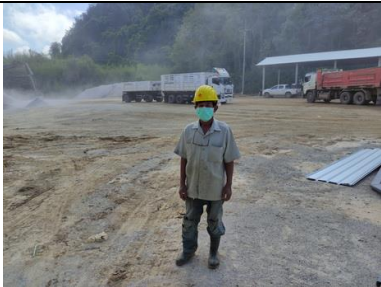
เงื่อนไขตามมาตรการฯ	ผลการปฏิบัติตามมาตรการ	ปัญหาและอุปสรรค	รูปประกอบ
12) จัดหาและกำชับให้พนักงานสวมใส่อุปกรณ์ป้องกันอันตรายส่วนบุคคล เช่น หมวกนิรภัย รองเท้ากันภัย ถุงมือนิรภัย หน้ากากกันฝุ่น เครื่องป้องกันตา ป้องกันหู ฯลฯ ตามความเหมาะสมของลักษณะงานอย่างสม่ำเสมอ และมีน้ำดื่ม น้ำใช้ ที่พักและส้วมที่ถูกสุขลักษณะในเขตเหมืองแร่ พร้อมทั้งจัดให้มีการตรวจสอบสุขภาพของพนักงาน อย่างน้อยปีละ 1 ครั้ง โดยการตรวจร่างกายโดยทั่วไป ได้แก่ ระบบทางเดินหายใจ ระบบประสาทในการรับรู้ ความสามารถในการได้ยิน การเอ็กซเรย์ปอด และโรคปอดฝุ่นหิน และรายงานสรุปผลให้กรมอุตสาหกรรมพื้นฐานและการเหมืองแร่ และสำนักงานนโยบายและแผนทรัพยากรธรรมชาติและสิ่งแวดล้อมทราบ	-มีการมอบอุปกรณ์ป้องกันอันตรายส่วนบุคคลให้พนักงานในโครงการตามชนิดของการทำงาน อย่างเหมาะสม และมีข้อกำหนดให้สวมใส่อุปกรณ์ดังกล่าวตลอดเวลาในการทำงาน -มีนโยบายทำการการตรวจสอบสุขภาพพนักงานปีละ 1 ครั้ง ตามที่มาตรการกำหนด	-ไม่มี

<p>รูปที่ 2-16ก. อุปกรณ์ป้องกันอันตรายส่วนบุคคล</p>

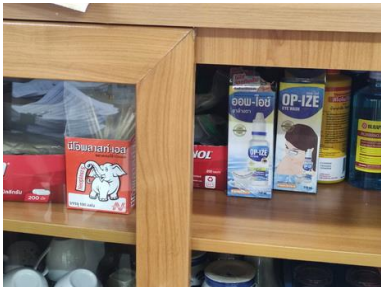
<p>รูปที่ 2-16ข. อุปกรณ์ปฐมพยาบาล</p>

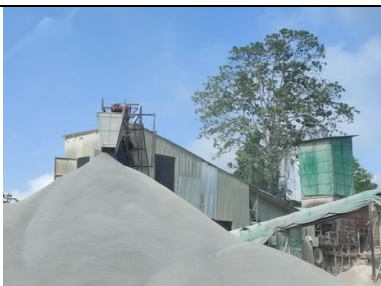
13) ปรับปรุงโรงโม่หินให้เป็นระบบปิด และจัดให้มีระบบป้องกันผลกระทบสิ่งแวดล้อมให้ครบถ้วน ตามข้อกำหนดประกาศกรมอุตสาหกรรมพื้นฐานและการเหมืองแร่ เรื่อง ให้โรงโม่บดหรือย่อยหิน มีระบบป้องกันผลกระทบสิ่งแวดล้อม ลงวันที่ 12 มกราคม 2548 พร้อมทั้งให้บำรุงรักษาและใช้ระบบในขณะทำการผลิตแร่อย่างสม่ำเสมอ โดยเฉพาะระบบป้องกันและลดการฟุ้งกระจายของฝุ่นละออง	-มีการจัดทำโรงโม่หินเป็นระบบปิดและจัดหาระบบป้องกันผลกระทบสิ่งแวดล้อมให้เป็นไปตามประกาศกรมอุตสาหกรรมพื้นฐานและการเหมืองแร่ เรื่อง ให้โรงโม่บดหรือย่อยหิน มีระบบป้องกันผลกระทบสิ่งแวดล้อม ลงวันที่ 12 มกราคม 2548 พร้อมทั้งให้บำรุงรักษาและใช้ระบบในขณะทำการผลิตแร่อย่างสม่ำเสมอ โดยเฉพาะระบบป้องกันและลดการฟุ้งกระจายของฝุ่นละออง	-ไม่มี

<p>รูปที่ 2-17 โรงโม่หินที่ทำตามประกาศกรมอุตสาหกรรมพื้นฐานและการเหมืองแร่ของโครงการ</p>
