รายงานผลการปฏิบัติตามเงื่อนไขของมาตรการป้องกันและแก้ไขผลกระทบสิ่งแวดล้อม และมาตรการติดตามตรวจสอบคุณภาพสิ่งแวดล้อม โครงการ CAPE NIDHRA HOTEL อำเภอหัวหิน จังหวัดประจวบคีรีขันธ์ ประจำเดือน กรกฎาคม – ธันวาคม 2564 โครงการฯ ได้ดำเนินนโยบายในการตรวจสอบ และรักษาคุณภาพสิ่งแวดล้อม ควบคู่กับการดำเนินกิจการของบริษัทฯ เพื่อตอบสนองพระราชบัญญัติส่งเสริม และรักษาคุณภาพสิ่งแวดล้อมแห่งชาติ พ.ศ.2535 ทางบริษัทฯ จึงได้ดำเนินการติดตามตรวจสอบสิ่งแวดล้อม ตามแนวทางในหนังสือแจ้งผลการพิจารณารายงานที่ ทส.1009.5/3114 วันที่ 29 เมษายน 2552 (หน้าที่ 1 ภาคผนวก ง) โดยโครงการฯ ได้ดำเนินการติดตามตรวจสอบและจัดทำ รายงานผลการปฏิบัติตามเงื่อนไขของมาตรการป้องกัน และแก้ไขผลกระทบสิ่งแวดล้อม และมาตรการติดตามตรวจสอบ คุณภาพสิ่งแวดล้อมระยะดำเนินการ เพื่อนำเสนอสำนักงานฯ พิจารณาเป็นประจำทุก 6 เดือน

ชื่อโครงการ	โครงการ CAPE NIDHRA HOTEL
สถานที่ตั้ง	ถนนเพชรเกษม ตำบลหัวหิน อำเภอหัวหิน จังหวัดประจวบคีรีขันธ์
ชื่อเจ้าของโครงการ	บริษัท เกษมกิจ จำกัด
สถานที่ติดต่อ	120 ถนนสีลม แขวงสุริยวงศ์ เขตบางรัก กรุงเทพมหานคร 10500
จัดทำโดย	บริษัท เมทริกซ์ แอสโซซิเอท จำกัด
โครงการได้รับความเห็นชอบในรายงานการวิเคราะห์ผลกระทบสิ่งแวดล้อมเมื่อ 29 เมษายน 2552	
โครงการได้นำเสนอรายงานผลการปฏิบัติตามมาตรการฯ ครั้งสุดท้ายเมื่อ มกราคม – มิถุนายน 2564

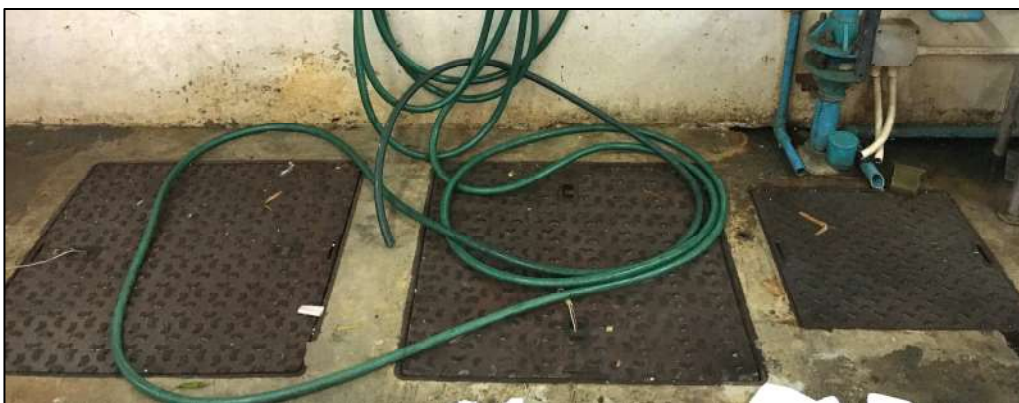
ภาพที่ 1-5 ปอดักไขมัน

สำหรับการกำจัดกากไขมันจากส่วนดักไขมันทั้งหมด จะทำโดยการดักไขมันที่ลอยอยู่บริเวณผิวหน้าในส่วนแยกไขมัน รวมใส่ถุงพลาสติกดำ มัดปากถุงให้แน่น แล้วนำไปทิ้งร่วมกับขยะเปียกโดยจะทำการดักไขมันทุก ๆ 7-10 วัน หรือเพิ่มความถี่ขึ้นตามความเหมาะสมกับปริมาณไขมันที่เกิดขึ้น (ภาพที่ 1-5)

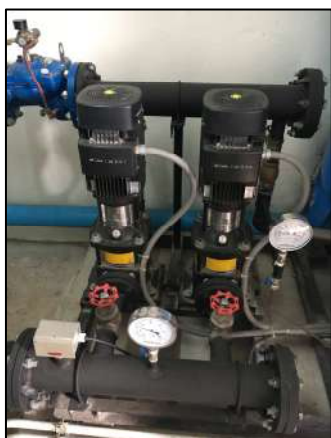
ภาพที่ 1-8 น้ำใช้ในอาคาร

โครงการฯ จัดให้มีการสำรองน้ำ (ภาพที่ 1-8 และ หน้าที่ 30 ภาคผนวก ง) ใช้ในแต่ละส่วนอาคาร โดยมีรายละเอียด ดังนี้

(ก) อาคาร Lobby และอาคาร 1 จัดให้มีถังสำรองน้ำใช้ ซึ่งประกอบด้วยถังเก็บน้ำใต้ดิน และถังสำรองน้ำชั้นดาดฟ้าอาคาร 1 ดังนั้นสามารถสำรองน้ำใช้ในชั่วโมงปกติได้นาน 580.16 ชั่วโมง หรือประมาณ 27 วัน

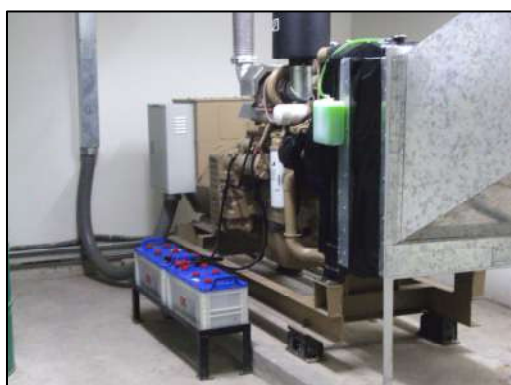
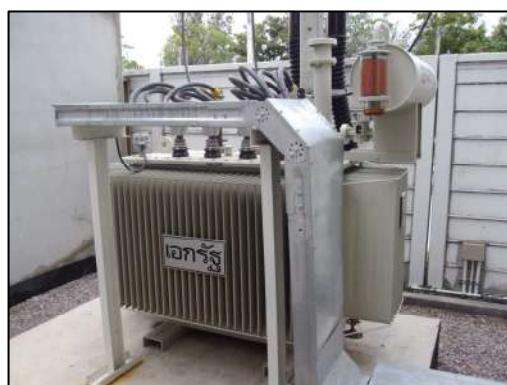
ภาพที่ 1-9 ระบบไฟฟ้าภายในอาคาร

ทางโครงการฯ จัดให้มีระบบจ่ายไฟฟ้าเพื่อให้เพียงพอต่อความต้องการในการใช้ไฟฟ้าของโครงการฯ ซึ่งทางกรไฟฟ้าส่วนภูมิภาคอำเภอหัวหิน ได้ยืนยันความพร้อมของกำลังไฟฟ้าว่าเพียงพอต่อการจ่ายกระแสไฟฟ้าให้กับโครงการฯ (ภาพที่ 1-9 และ หน้าที่ 27 ภาคผนวก ง)

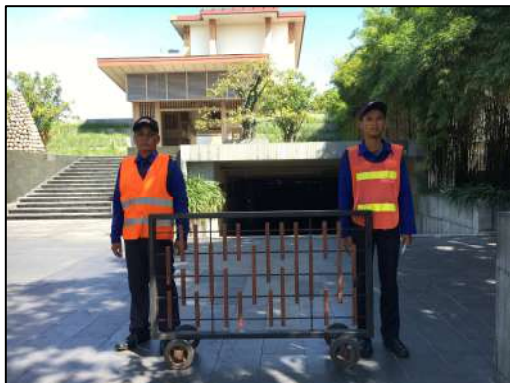
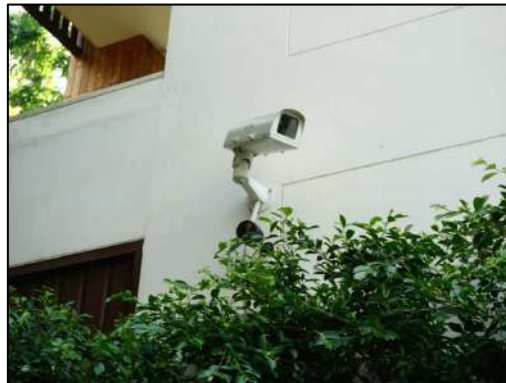
ภาพที่ 1-14 พนักงานรักษาความปลอดภัย และกล้องวงจรปิดภายในโครงการ

โครงการฯ จะจัดให้มีพนักงานรักษาความปลอดภัย (ภาพที่ 1-14) เพื่อให้ทำการตรวจตราทรัพย์สิน และความปลอดภัยของนักท่องเที่ยวที่เข้ามาพักอาศัยภายในโครงการฯ ตลอด 24 ชั่วโมง และจัดให้มีป้อมตรวจการบริเวณทางเข้า – ออกของโครงการฯ

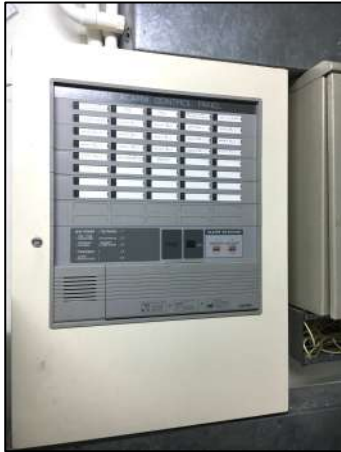
ภาพที่ 1-15 แผงควบคุมระบบสัญญาณ และแผงแสดงสัญญาณแจ้งเหตุเพลิงไหม้

(ก) แผงควบคุมระบบสัญญาณแจ้งเหตุเพลิงไหม้ (Fire Alarm Control Panel) และแผงแสดงสัญญาณแจ้งเหตุเพลิงไหม้ (Graphic Annunciator) (ภาพที่ 1-15) ทำหน้าที่เป็นจุดศูนย์กลางการ รับ – ส่งสัญญาณตรวจจับ โดยมีวิธีการทำงานคือ เมื่ออุปกรณ์แจ้งเหตุเพลิงไหม้ ได้แก่ ชุดกดแจ้งเหตุ เครื่องตรวจจับควัน และเครื่องตรวจจับความร้อน ที่ติดตั้งตามห้องพักและทางเดิน ไม่ว่าตัวใดตัวหนึ่งทำงาน ก็จะส่งสัญญาณ และมีเสียงสัญญาณที่แผงควบคุมจนกว่าเจ้าหน้าที่จะตัดสวิตช์เสียง แต่หากไม่มีเจ้าหน้าที่ตัดสวิตช์เสียงในระยะเวลาที่กำหนดไว้ ระบบจะส่งสัญญาณเตือนไปยังบริเวณที่เกิดเหตุเพลิงไหม้ และบริเวณอื่น ๆ พร้อมกันหมด

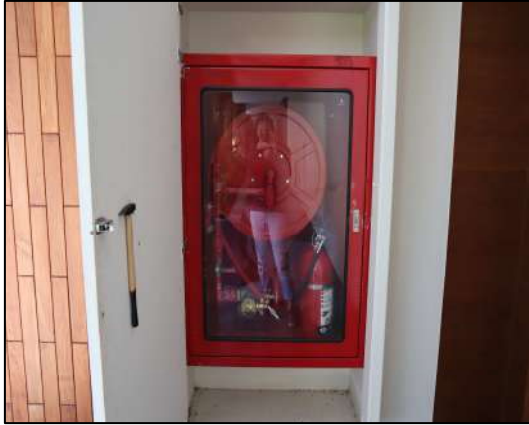
ภาพที่ 1-18 ตู้เก็บอุปกรณ์ดับเพลิง และสายส่งน้ำ

(ก) ตู้เก็บอุปกรณ์ดับเพลิงและสายส่งน้ำดับเพลิง (Fire Hose Cabinet) (ภาพที่ 1-18) ซึ่งภายในประกอบด้วย สายดับเพลิง วาล์วเปิด – ปิดที่หัวน้ำออก หัวต่อสายฉีดน้ำดับเพลิง และถังดับเพลิง

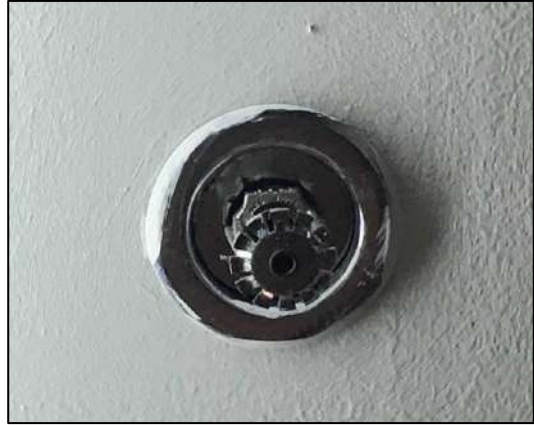
ภาพที่ 1-19 ระบบจ่ายน้ำอัตโนมัติ

(ค) ระบบจ่ายน้ำอัตโนมัติ (Sprinkle System) (ภาพที่ 1-19) เป็นระบบที่ทำงานเองโดยอัตโนมัติ เมื่ออุณหภูมิภายในห้องสูงขึ้นประมาณ 50 องศาเซลเซียส หลอดแก้วจะแตก ปล่อยให้น้ำที่อัดอยู่ภายในท่อโปรยน้ำออกมาดับเพลิง ซึ่งเมื่อหลอดแก้วแตกจะมีน้ำไหลในท่อจ่าย และจะมีสัญญาณแจ้งมายังห้องควบคุมให้ทราบว่าจะเกิดเพลิงไหม้ขึ้นใด โดยจะติดตั้งครอบคลุมพื้นที่ในแต่ละชั้นของอาคาร

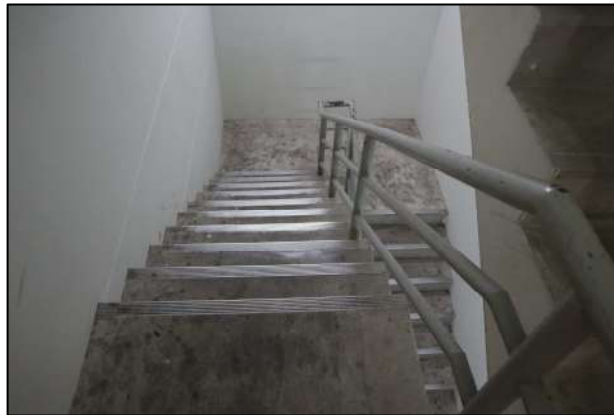
ภาพที่ 1-20 บันไดหนีไฟ

(ง) บันไดหนีไฟ (Stairwell) (ภาพที่ 1-20) แต่ละอาคารใช้บันไดภายในอาคาร และบันไดหนีไฟที่อยู่ภายนอกอาคาร โดยประตูทางออกสู่บันไดหนีไฟเป็นชนิดบานเปิดออกสู่ภายนอก ทำจากวัสดุทนไฟและมีอุปกรณ์บังคับให้ประตูสามารถปิดเองได้

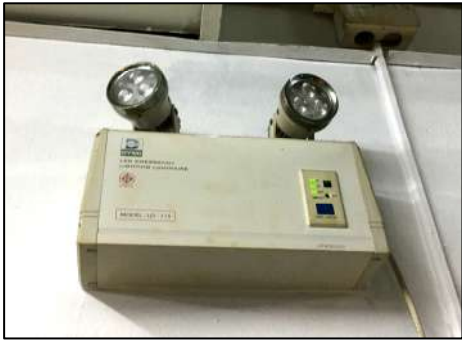
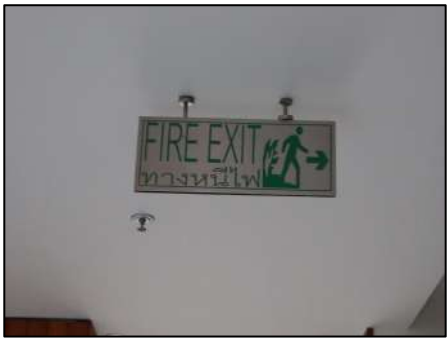
<p>ภาพที่ 1-22 ไฟส่องสว่างฉุกเฉิน</p>	<p>ภาพที่ 1-23 ป้ายบอกทางหนีไฟ</p>

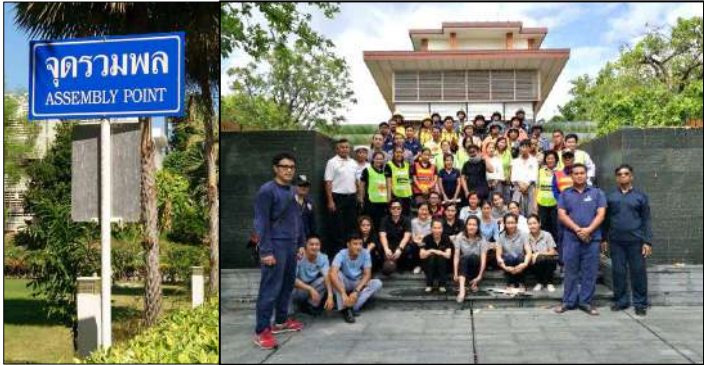
<p>ภาพที่ 1-24 จุดรวมพล</p>

(ณ) พื้นที่อพยพกรณีเกิดเหตุเพลิงไหม้ (ภาพที่ 1-24) กรณีที่เกิดเหตุเพลิงไหม้ โครงการฯ จัดให้มีระบบป้องกันอัคคีภัย และแผนการอพยพแขก และพนักงานภายในโรงแรมออกจากพื้นที่โครงการฯ กรณีเกิดเพลิงไหม้ไปยังจุดรวมพลเบื้องต้นภายในโครงการ

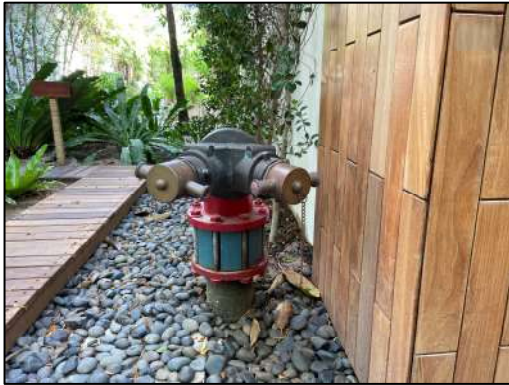
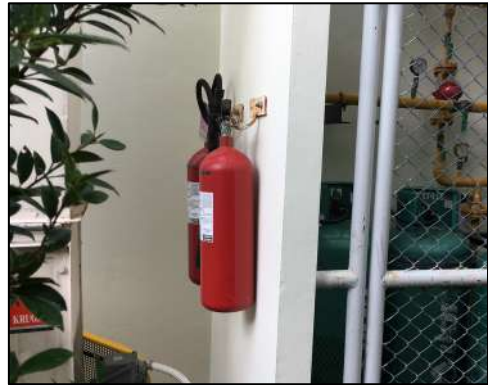
ภาพที่ 2-7 หัวรับน้ำดับเพลิง และถังดับเพลิง

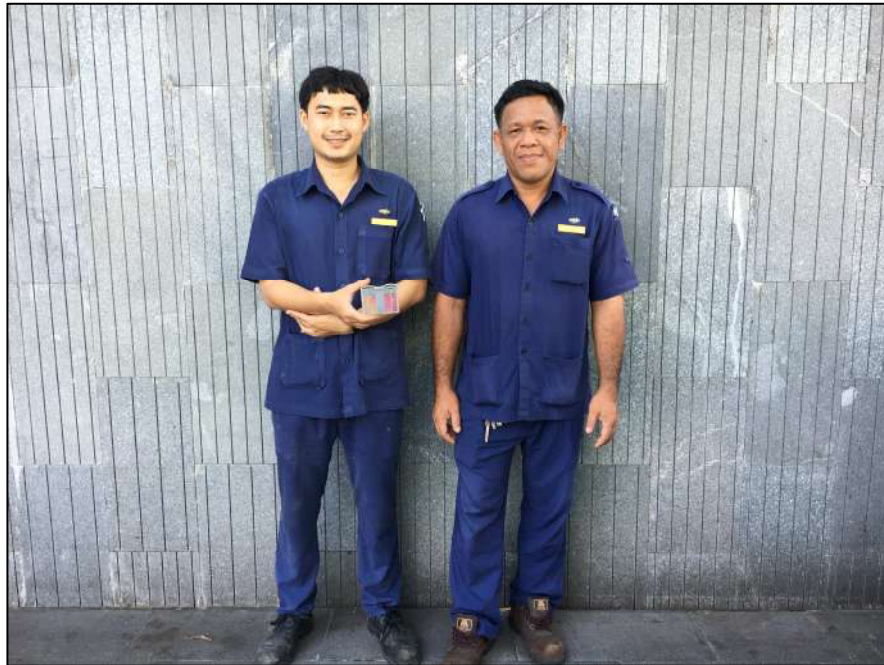
ภาพที่ 3-1 ช่างประจำโครงการฯ

2. น้ำใช้ - การแตก รั่ว ซึม หรือการซำรุดของท่อประปา	✓	-	- ทางโครงการฯ ได้ดำเนินการตรวจสอบรอยแตก รอยซำรุดของระบบท่อประปาเป็นประจำ โดยจัดให้เจ้าหน้าที่ประจำอาคารเป็นผู้ตรวจสอบดูแล	-	ภาพที่ 3-1 และ หน้า 43 ภาคผนวก ง
