รายงานผลการปฏิบัติตามเงื่อนไขของมาตรการป้องกัน และแก้ไขผลกระทบสิ่งแวดล้อม และมาตรการติดตามตรวจสอบคุณภาพสิ่งแวดล้อม โรงแรมเคปพันวา จังหวัดภูเก็ต ประจำปีกรกฎาคม – ธันวาคม พ.ศ. 2564 โรงแรม เคปพันวา ได้ดำเนินนโยบายในการรักษาคุณภาพสิ่งแวดล้อมควบคู่กับการดำเนินกิจการของโรงแรมฯ เพื่อตอบสนองพระราชบัญญัติส่งเสริม และรักษาคุณภาพสิ่งแวดล้อมแห่งชาติ พ.ศ. 2535 โดยดำเนินการติดตามตรวจสอบคุณภาพสิ่งแวดล้อมตามแนวทางในหนังสือที่ วพ. 0504/7734 หน้าที่ 1 ภาคผนวก ง) โดยทางโรงแรมเคปพันวาได้ทำการติดตามตรวจสอบและจัดทำรายงานผลการปฏิบัติตามเงื่อนไขของมาตรการป้องกัน และแก้ไขผลกระทบสิ่งแวดล้อม และมาตรการติดตามตรวจสอบคุณภาพสิ่งแวดล้อมเพื่อนำเสนอสำนักงาน พิจารณาเป็นประจำทุก 6 เดือน

ผลการติดตามตรวจสอบตามมาตรการป้องกัน และแก้ไขผลกระทบสิ่งแวดล้อม

สรุปผลการปฏิบัติตามมาตรการป้องกัน และแก้ไขผลกระทบสิ่งแวดล้อม และมาตรการติดตามตรวจสอบผลกระทบสิ่งแวดล้อม

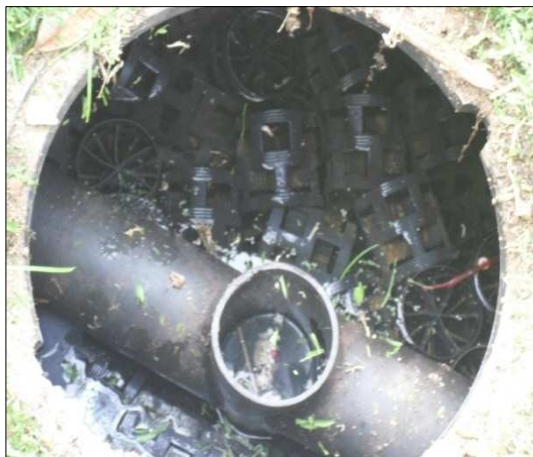
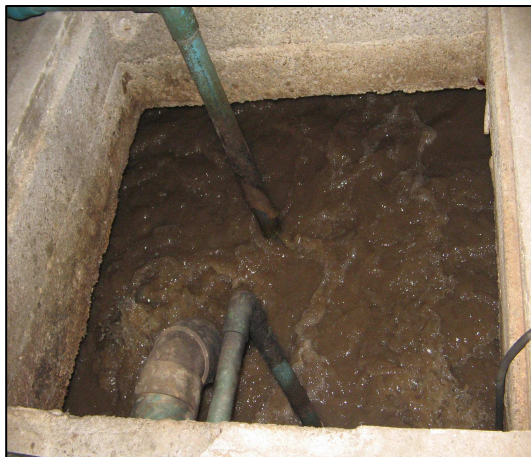
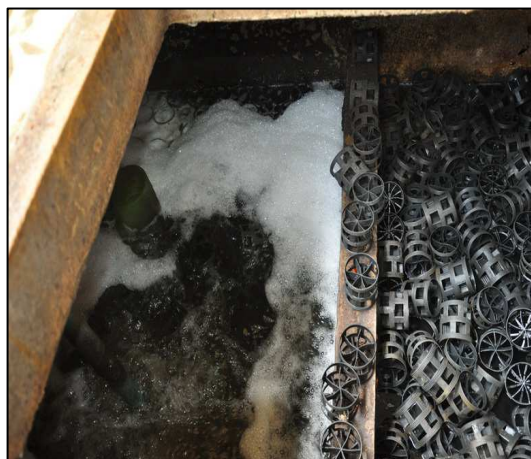
ภาพที่ 1-5 ระบบบำบัดน้ำเสียของโรงแรมเคปพันวา

ระบบบำบัดน้ำเสียของโรงแรมฯ ในปัจจุบันแยกออกได้เป็น 3 ส่วนใหญ่ๆ (ภาพที่ 1-5) คือ

1.ระบบบ่อเกรอะและบ่อกรองไร้อากาศ (SAF)

2.ระบบบำบัดน้ำเสียแบบตะกอนเร่ง (อาคาร C)

3.ระบบบำบัดน้ำเสียแบบตะกอนเร่ง (อาคาร E)

4.ระบบบำบัดน้ำเสียแบบเติมอากาศแบบมีตัวกลาง
(บริเวณเรือนเพาะชำ)

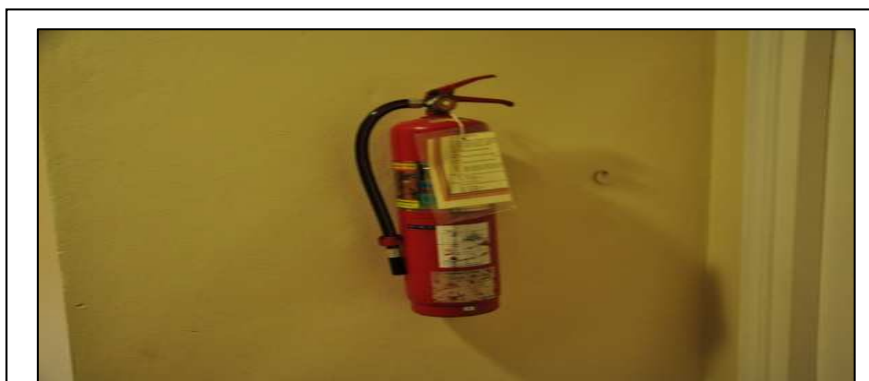
ภาพที่ 1-10 ถังดับเพลิง

(2) **ถังน้ำดับเพลิงเคมี** ภายในอาคารโรงแรมฯ จะมีถังน้ำดับเพลิงเคมี ขนาด 10 ปอนด์ ทั้งหมด 40 ชุด กระจายอยู่ตามอาคารต่างๆ (เฉลี่ยแต่ละชั้นจะติดตั้งไว้จำนวน 2 ชุด คือด้านหัว และท้ายของชั้นนั้น) แต่ที่ ห้องเครื่อง ห้องครัว และอาคาร M จะเป็นถังขนาด 15 ปอนด์ ตำแหน่งละ 1 ถัง (ภาพที่ 1-10)

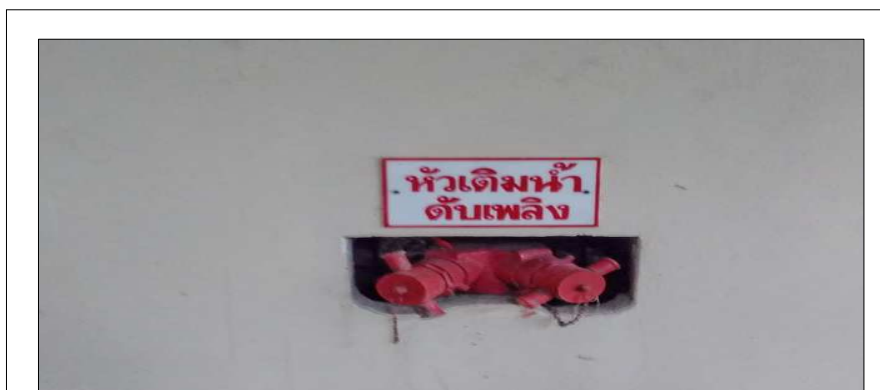
ภาพที่ 1-11 หัวรับน้ำดับเพลิงนอกอาคาร

(3) **Hose Connection Outlet** จะเป็น Stand Pipe ที่ต่อออกมาจากท่อน้ำดับเพลิงในตัวอาคาร (ภาพที่ 1-11) โดยจะติดตั้งไว้พร้อมกับสายน้ำดับเพลิงตั้งอยู่เป็นจุดๆ กระจายอยู่ทุกอาคาร มีจำนวนทั้งสิ้น 9 จุด นอกจากนั้นในแต่ละชั้นได้ติดตั้งไฟฉุกเฉิน (Emergency Light) (ภาพที่ 1-12) Fire Hose Cabinet (ภาพที่ 1-13) และหน้าห้องพักรวมทั้งภายในห้องพักแต่ละห้องได้ติดตั้งหัวโปรยน้ำฝอย (Sprinkler) ไว้ด้วย (ภาพที่ 1-14) แหล่งน้ำดับเพลิงที่สำคัญของโรงแรมฯ มี 2 แหล่งคือ น้ำประปา และน้ำจากสระว่ายน้ำ โดยทางโรงแรมฯ ใช้เครื่องสูบน้ำประปาขึ้นไปเก็บไว้บนภูเขาให้มีแรงดันน้ำสูงเพียงพอที่จะส่งน้ำลงมาใช้เมื่อมีเหตุเพลิงไหม้ เจ้าหน้าที่หรือบุคคลทั่วไปสามารถนำท่อน้ำจาก Fire Hose Cabinet มาต่อตรงที่หัวรับน้ำดับเพลิง เพื่อสูบน้ำดับเพลิงได้ทันทีจึงสะดวกต่อการใช้งานได้อย่างทันด่วนที่ นอกจากนี้ยังสามารถใช้น้ำจากสระว่ายน้ำ (ภาพที่ 1-4) ซึ่งมีความจุประมาณ 400 ลูกบาศก์เมตรมาใช้ดับเพลิงได้อีกด้วย โดยเมื่อเกิดเพลิงไหม้เจ้าหน้าที่ของโรงแรมฯ จะดำเนินการให้เครื่องสูบน้ำ (ภาพที่ 1-15) ซึ่งอยู่ในห้องเครื่องชั้นล่างของอาคาร C ทำหน้าที่สูบน้ำจากสระว่ายน้ำ ซึ่งอยู่ใกล้กับอาคาร C ซึ่งมีความสามารถในการสูบน้ำเท่ากับ 300 แกลลอนต่อนาที โดยใช้น้ำมันโซล่าเป็นเชื้อเพลิง

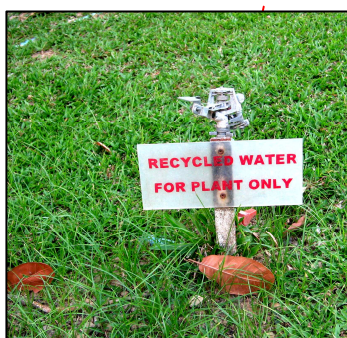
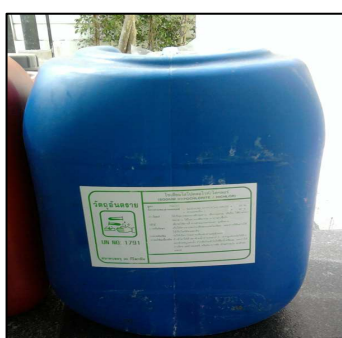
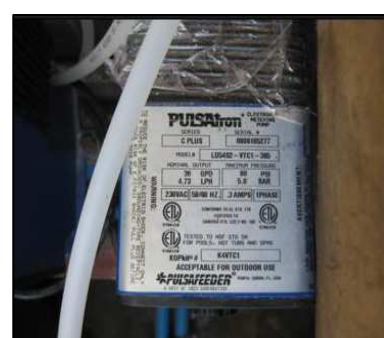
ภาพที่ 1-17 การใช้ประโยชน์น้ำทิ้งที่ผ่านระบบบำบัดแล้ว

การเติมคลอรีน เหลว 10 %ในน้ำทิ้งหลังบำบัด ก่อนนำมารดต้นไม้ต้นไม้

เครื่องเติมคลอรีนอัตโนมัติ

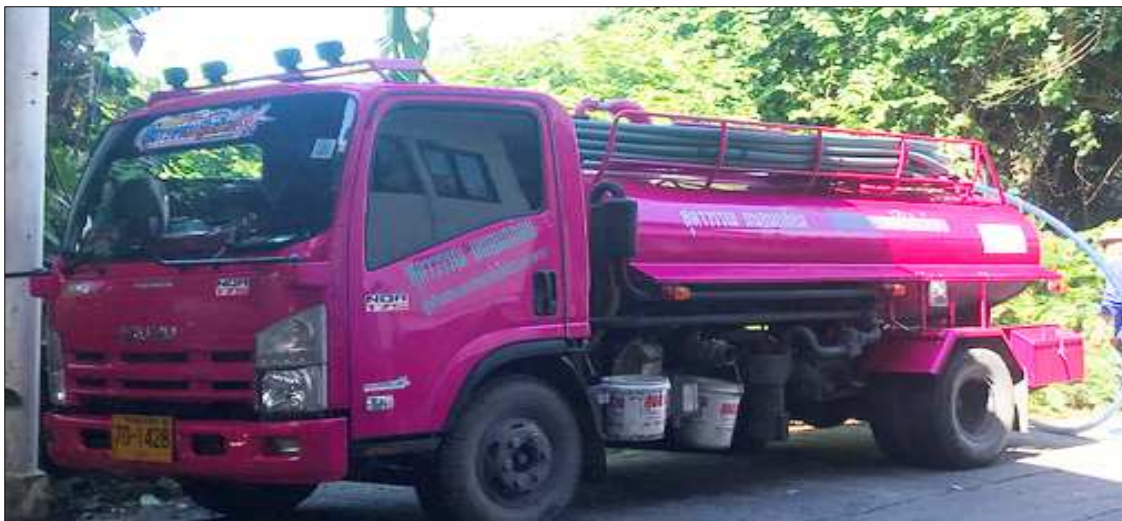
ภาพที่ 2-1 การดำเนินการสูบน้ำจากบ่อเกรอะ

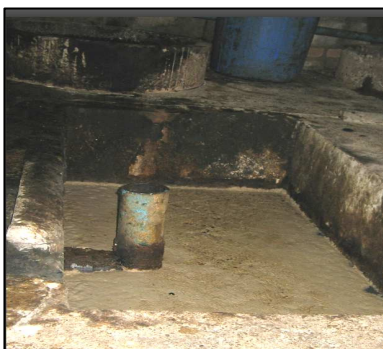
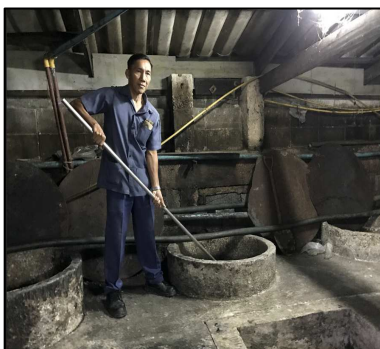
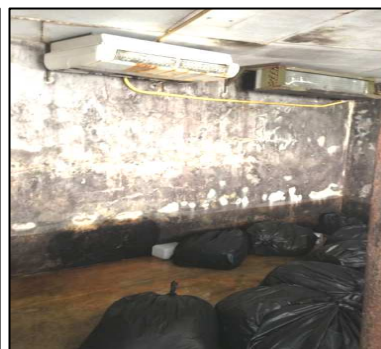
ภาพที่ 2-2 บ่อดักไขมัน , เจ้าหน้าที่ดูและระบบบำบัดน้ำเสียและดักไขมันออกจากบ่อดักไขมันและถูกดำนบรรจุไขมัน

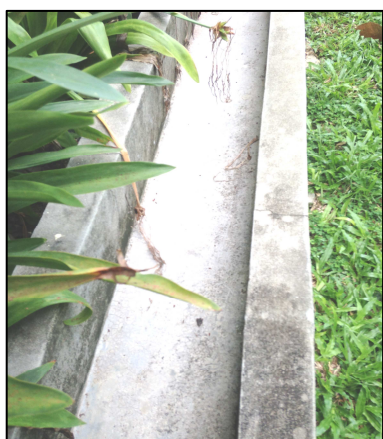
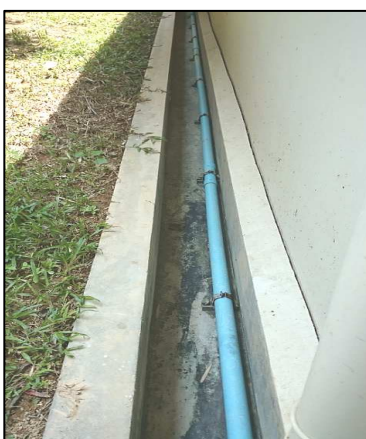
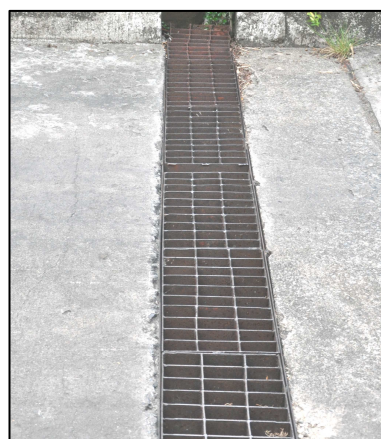
ภาพที่ 2-3 รางระบายน้ำฝนภายในโครงการฯ

3.ระบบระบายน้ำฝน					
- ต้องจัดเจ้าหน้าที่คอยดูแลทำความสะอาดท่อระบาย น้ำฝนทั่วบริเวณโรงแรม มิให้เกิด การอุดตัน จึงต้องจัดให้ มีการทำความสะอาดท่อระบายน้ำเดือนละครั้ง	/	-	- ทางโรงแรมฯ จัดให้มีเจ้าหน้าที่ คอยดูแลทำความสะอาด ท่อระบายน้ำฝนทั่วบริเวณโรงแรมฯ มิให้เกิด การอุดตัน	-	ภาพที่ 2-3

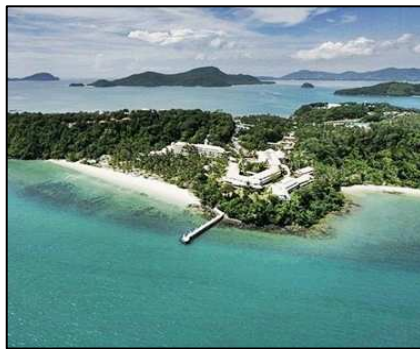
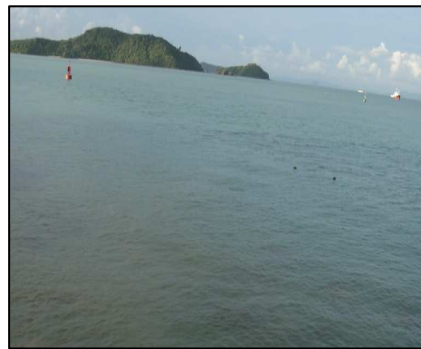
ภาพที่ 3-1 จุดเก็บตัวอย่างน้ำทะเล ทิศเหนือของโรงแรม ห่างจากฝั่ง 20 เมตร

การติดตามตรวจสอบคุณภาพน้ำทะเล โดยการเก็บตัวอย่างน้ำทะเลบริเวณด้านเหนือโรงแรม ห่างจากฝั่ง ประมาณ 20 เมตร (ภาพที่ 3-1) และดำเนินการตรวจสอบทุกเดือน โดยผลที่ได้ตั้งที่ได้แสดงรายละเอียดในตารางที่ 3-3
