## มาตรการป้องกันและแก้ไข ผลกระทบสิ่งแวดล้อมและ มาตรการติดตามตรวจสอบ คุณภาพสิ่งแวดล้อม

# มาตรการป้องกันและแก้ไขผลกระทบสิ่งแวดล้อมและ มาตรการติดตามตรวจสอบคุณภาพสิ่งแวดล้อม

### 2.1 มาตรการป้องกันและแก้ไขผลกระทบสิ่งแวดล้อม

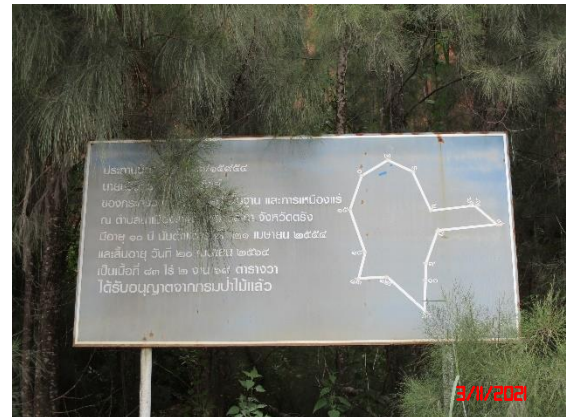
### รูปที่ 2-2 ป้ายแสดงข้อมูลโครงการและขอบเขตพื้นที่ทำเหมือง

1. ให้กำหนดขอบเขตพื้นที่เปิดทำเหมือง พื้นที่รองรับกิจกรรมที่เกี่ยวข้อง และพื้นที่เว้นไม่ทำเหมืองให้ชัดเจน	<ul style="list-style-type: none"> <li>ผู้ถือประทานบัตรได้ร่วมกับวิศวกรผู้ควบคุมเหมืองได้วางแผนการเปิดหน้าเหมืองและพื้นที่รองรับกิจกรรมการทำเหมืองตามแผนผังโครงการกำหนด พร้อมทั้งจัดทำและติดตั้งป้ายแสดงขอบเขตพื้นที่การทำเหมืองไว้อย่างชัดเจน ดังรูปที่ 2-2</li> </ul>	-
<b>2. คุณภาพอากาศ</b>

2. ให้กำหนดขอบเขตพื้นที่ที่ใช้ประโยชน์เพื่อทำเหมืองและกิจกรรมที่เกี่ยวข้องให้ชัดเจน	<ul style="list-style-type: none"> <li>ทางโครงการได้กำหนดขอบเขตพื้นที่ที่ใช้ประโยชน์ในการทำเหมืองและกิจกรรมที่เกี่ยวข้องกับการทำเหมืองไว้อย่างชัดเจนพร้อมทั้งจัดทำและติดตั้งป้ายแสดงขอบเขตพื้นที่โครงการไว้อย่างชัดเจนดังรูปที่ 2-2</li> </ul>	-

2. ให้จัดทำป้ายแสดงข้อมูลเกี่ยวกับโครงการ ได้แก่ หมายเลขประธานบัตร เนื้อที่ ระยะเวลาการทำเหมือง และผู้รับผิดชอบ ไว้บริเวณด้านหน้าพื้นที่โครงการหรือบริเวณที่สามารถพบเห็นได้ทั่วไป ให้แล้วเสร็จก่อนเปิดการทำเหมือง	<ul style="list-style-type: none"> <li>ทางโครงการได้จัดทำและติดตั้งป้ายแสดงข้อมูลเกี่ยวกับโครงการ ได้แก่ หมายเลขประธาน บัตร เนื้อที่ ระยะเวลาการทำเหมือง และผู้รับผิดชอบ ติดตั้งไว้บริเวณด้านหน้าพื้นที่โครงการหรือบริเวณที่สามารถพบเห็นได้ทั่วไปดังรูปที่ 2-2</li> </ul>	-

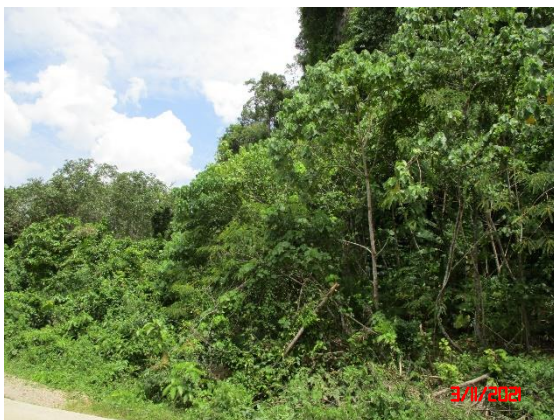
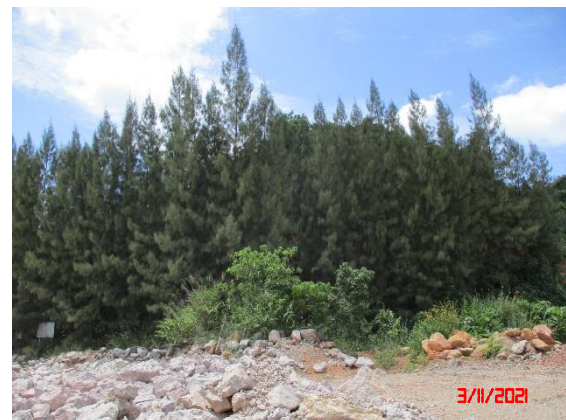
### รูปที่ 2-3 แนวต้นไม้บริเวณพื้นที่ไม่ทำเหมือง

1. ให้ปลูกพืชคลุมดินและไม้ยืนต้นโตเร็วบนคันทำนบดิน และบริเวณพื้นที่เว้นไม่ทำเหมืองหรือพื้นที่ว่างอื่นๆ เพื่อเป็นแนวกันชนป้องกันฝุ่นละอองแพร่กระจายออกสู่ภายนอก	<ul style="list-style-type: none"> <li>ทางโครงการได้ดำเนินการปลูกพืชคลุมดินและไม้ยืนต้นตามคันทำนบดิน พื้นที่เว้นไม่ทำเหมือง และบริเวณโดยรอบโครงการที่สามารถดำเนินการได้ เพื่อเป็นแนวกันชนป้องกันฝุ่นละอองแพร่กระจายออกสู่ภายนอกดังรูปที่ 2-3</li> </ul>	-

1. ดำเนินการปลูกต้นไม้โตเร็วไว้ตามแนวคันดิน และบริเวณที่ว่างในเขตพื้นที่เวนไม่ทำเหมือง ทั้งทางด้านทิศตะวันตกของพื้นที่โครงการและด้านอื่นๆ เพื่อเป็นแนวบดบังทัศนียภาพจากการทำเหมืองของโครงการ	<ul style="list-style-type: none"> <li>ทางโครงการได้ดำเนินการปลูกต้นไม้โตเร็วไว้ตามแนวคันดิน และบริเวณที่ว่างในเขตพื้นที่เวนไม่ทำเหมือง และพื้นที่ว่างที่สามารถดำเนินการได้เพื่อเป็นแนวบดบังทัศนียภาพจากการทำเหมืองของโครงการดังรูปที่ 2-3</li> </ul>	-

3. ให้ดูแลรักษาแนวต้นไม้ธรรมชาติบริเวณโดยรอบโครงการ และปลูกเสริมบริเวณพื้นที่ว่างถ้าหากพบว่าบริเวณใดตายลงให้ดำเนินการปลูกทดแทนโดยทันที	<ul style="list-style-type: none"> <li>ผู้ถือประทานบัตรได้ดูแลรักษาต้นไม้ธรรมชาติที่อยู่โดยรอบพื้นที่โครงการและต้นไม้ที่อยู่ในพื้นที่ที่ไม่เกี่ยวข้องกับการทำเหมืองให้เจริญเติบโต หากพบต้นไม้ตายจะดำเนินการปลูกทดแทนทันที ดังรูปที่ 2-3</li> </ul>	-

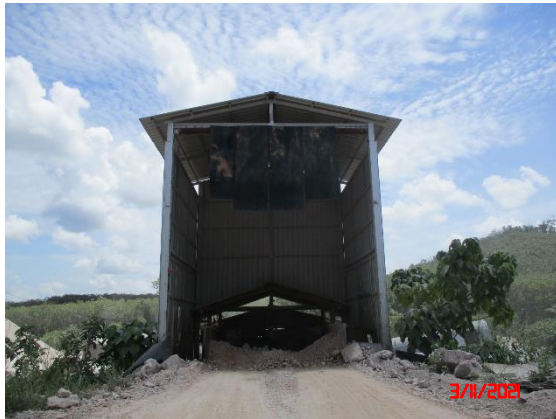
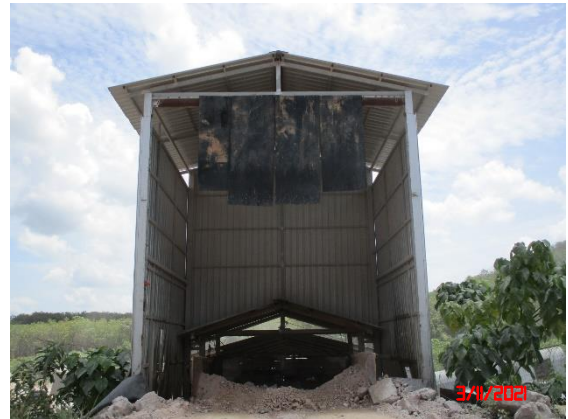
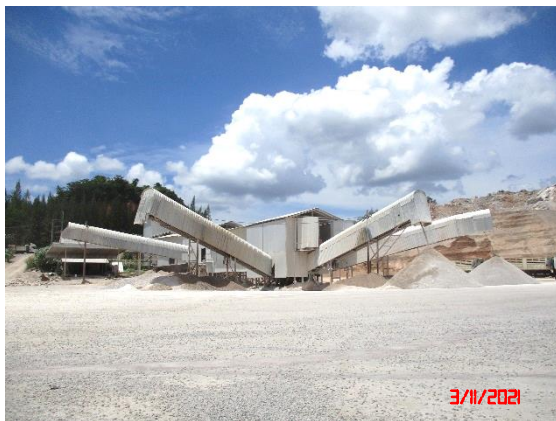
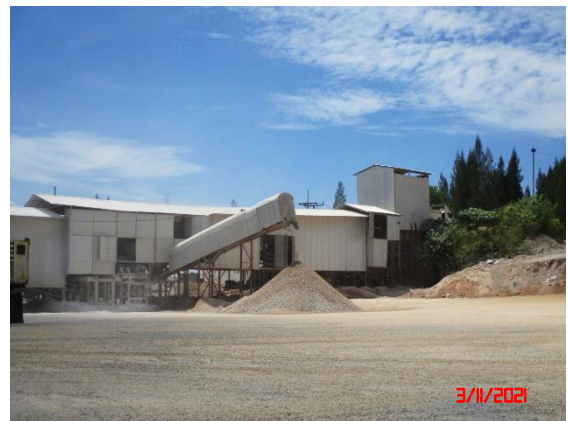
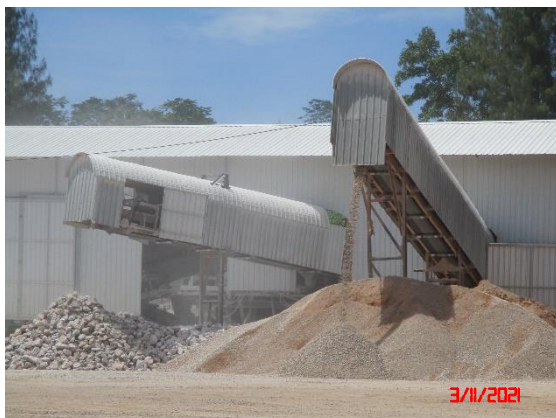
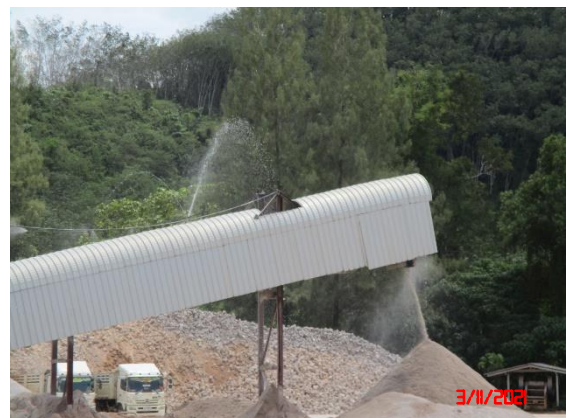
รูปที่ 2-4 ระบบกำจัดและป้องกันผลกระทบด้านสิ่งแวดล้อม บริเวณโรงโม่หินโครงการ

2. ให้ปรับปรุงซ่อมแซมระบบป้องกันผลกระทบสิ่งแวดล้อมของโรงโม่หิน ตามระเบียบข้อกำหนดของประกาศกรมอุตสาหกรรมพื้นฐานและการเหมืองแร่ เรื่อง ให้โรงโม่บดย่อยหินมีระบบป้องกันผลกระทบสิ่งแวดล้อม เมื่อวันที่ 12 มกราคม พ.ศ.2548 ที่กำหนดไว้อย่างเคร่งครัด	<ul style="list-style-type: none"> <li>ทางโครงการได้ดูแลปรับปรุงซ่อมแซมระบบป้องกันผลกระทบสิ่งแวดล้อมของโรงโม่หิน ให้เป็นไปตามข้อกำหนดของประกาศกรมอุตสาหกรรมพื้นฐานและการเหมืองแร่ เรื่อง ให้โรงโม่บดย่อยหินมีระบบป้องกันผลกระทบสิ่งแวดล้อม เมื่อวันที่ 12 มกราคม พ.ศ. 2548 ที่กำหนดไว้อย่างเคร่งครัดดังนี้ (รูปที่ 2-4 และรูปที่ 2-5) <ul style="list-style-type: none"> <li>สร้างอาคารปิดคลุมยังรับหินใหญ่</li> <li>สร้างอาคารปิดคลุมโรงโม่หิน 3 ด้าน</li> </ul> </li> </ul>	-

เงื่อนไขตามมาตรการ	ผลการปฏิบัติตามมาตรการ	ปัญหา อุปสรรคที่ไม่สามารถปฏิบัติตามมาตรการ และแนวทางแก้ไข
	<ul style="list-style-type: none"> <li>- สร้างหลังคาปิดคลุมสายพานลำเลียง</li> <li>- ติดตั้งระบบสเปรย์น้ำบริเวณแหล่งกำเนิดฝุ่นละออง</li> </ul>	
<b>3. ระบบเสียง แรงสั่นสะเทือน และหินปลิว</b>

เงื่อนไขตามมาตรการ	ผลการปฏิบัติตามมาตรการ	ปัญหา อุปสรรคที่ไม่สามารถปฏิบัติตามมาตรการ และแนวทางแก้ไข
	<p>เครื่อครัดดังนี้ (รูปที่ 2-4 และรูปที่ 2-5)</p> <ul style="list-style-type: none"> <li>- สร้างอาคารปิดคลุมยังรับหินใหญ่</li> <li>- สร้างอาคารปิดคลุมโรงม่หิน 3 ด้าน</li> <li>- สร้างหลังคาปิดคลุมสายพานลำเลียง</li> <li>- ติดตั้งระบบสเปรย์น้ำบริเวณแหล่งกำเนิดฝุ่นละออง</li> </ul>	
<b>3. ระดับเสียง แรงสั่นสะเทือน และหินปลิว</b>

อาคารปิดคลุมยังรับหินใหญ่

อาคารปิดคลุมโรงโม่หิน 3 ด้าน

อาคารปิดคลุมสายพานลำเลียง

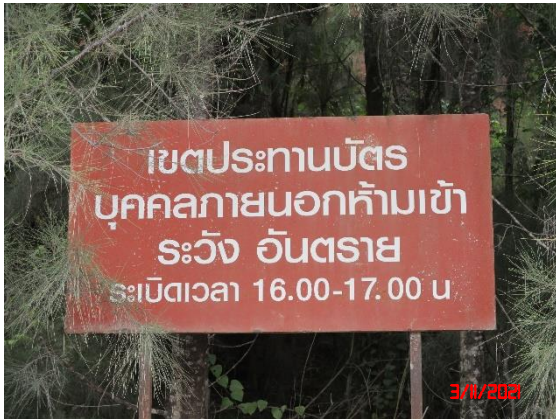
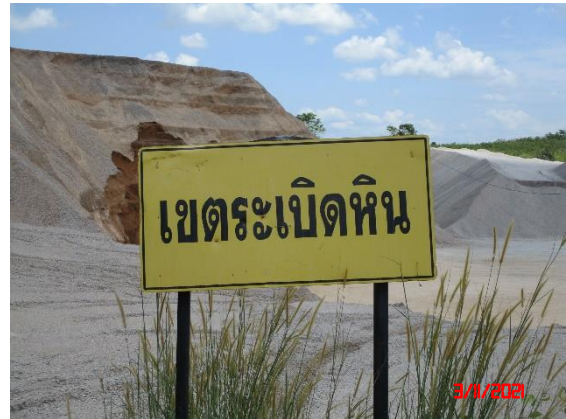
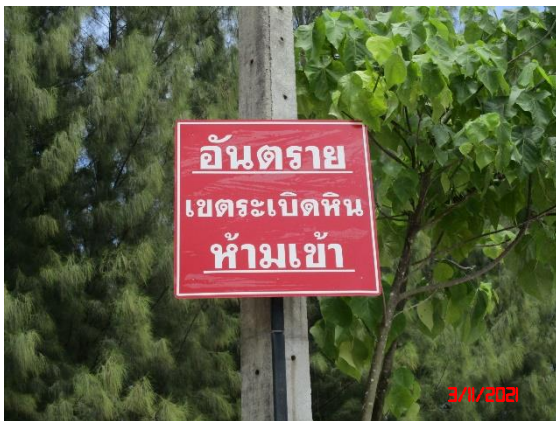
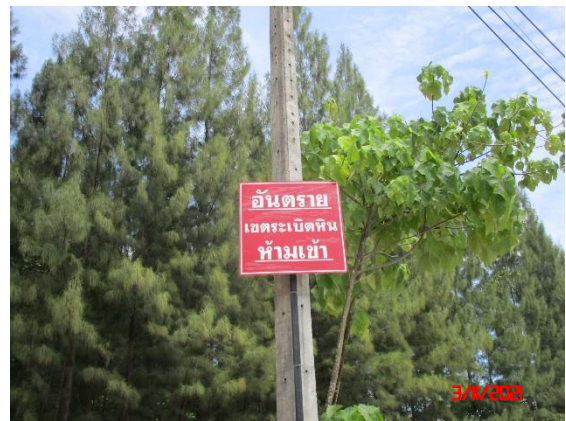
### รูปที่ 2-6 ป้ายแสดงเวลาระเบิด

2. ให้จัดทำป้ายเตือน “อันตรายจากการระเบิด” พร้อมทั้งระบุช่วงเวลาทำการระเบิด ติดตั้งไว้ริมเส้นทางเข้า-ออกโครงการและตามแนวเขตพื้นที่โครงการบริเวณที่สามารถมองเห็นได้ชัดเจน	<ul style="list-style-type: none"> <li>● ทางโครงการได้จัดทำและติดตั้งป้ายเตือน “อันตรายจากการระเบิด” พร้อมทั้งระบุช่วงเวลาทำการระเบิด ติดตั้งไว้ริมเส้นทางเข้า-ออกโครงการและตามแนวเขตพื้นที่โครงการบริเวณที่สามารถมองเห็นได้ชัดเจนดังรูปที่ 2-6</li> </ul>	-
<b>4. อุทกวิทยาและคุณภาพน้ำ</b>

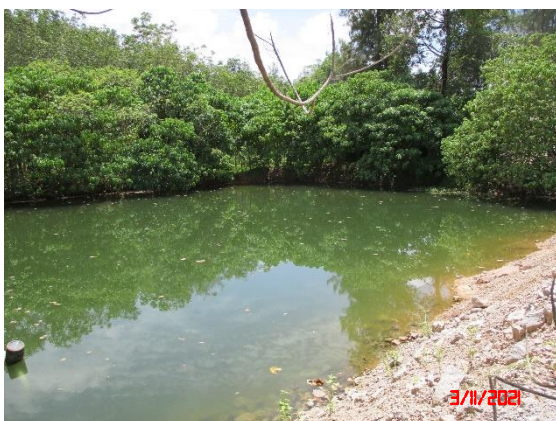
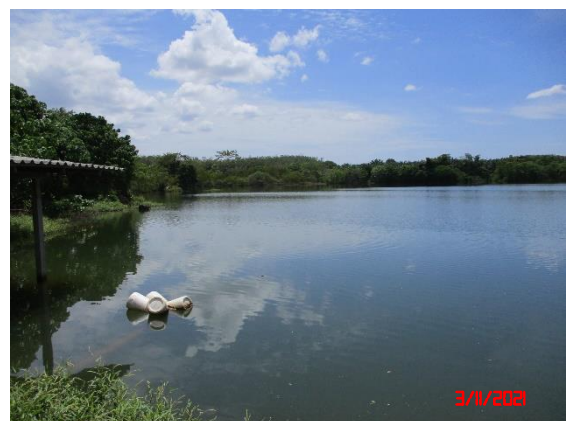
### รูปที่ 2-7 บ่อดักตะกอน

1. ให้ขุดบ่อดักตะกอน จำนวน 3 บ่อ คือ “บ1” , “บ2” และ “บ3” ให้มีขนาดบ่อละ 0.3 ไร่ , 2.0 ไร่ และ 0.5 ไร่ ตามลำดับ และให้แต่ละบ่อมีความลึกประมาณ 3 เมตร เพื่อให้สามารถรองรับน้ำที่ไหลบ่าผิวดินได้อย่างเพียงพอ	<ul style="list-style-type: none"> <li>● ทางโครงการได้ดำเนินการสร้างบ่อดักตะกอน จำนวน 3 บ่อ โดยมีขนาดตามที่มาตรการกำหนด เพื่อให้สามารถรองรับน้ำที่ไหลบ่าผิวดินได้อย่างเพียงพอ ดังรูปที่ 2-7</li> </ul>	-

บ่อดักตะกอน บ1

บ่อดักตะกอน บ 2

บ่อดักตะกอน บ 3

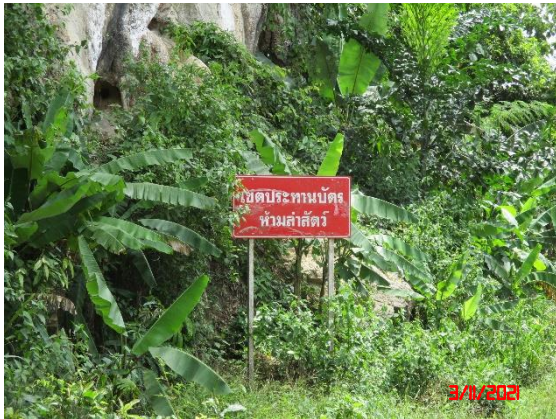
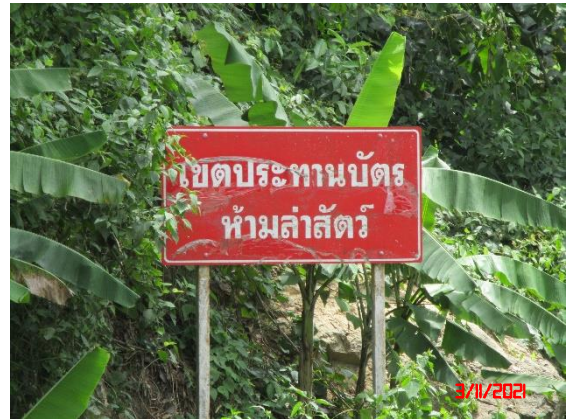
รูปที่ 2-10 ป้ายเตือนเขตห้ามล่าสัตว์ป่า

1. ให้กำหนดกฎระเบียบข้อบังคับพนักงานของโครงการ ห้ามทำการล่าสัตว์หรือกระทำการอื่นใดซึ่งเป็นความผิดตามกฎหมายว่าด้วยการป่าไม้ โดยให้จัดทำป้ายแสดงอย่างชัดเจนและดูแลรักษาป้ายดังกล่าวให้อยู่ในสภาพดีตลอดอายุประทานบัตร	<ul style="list-style-type: none"> <li>ทางโครงการได้ออกกฎระเบียบข้อบังคับที่ชัดเจนและเข้มงวด เพื่อควบคุมให้พนักงานของโครงการ ห้ามทำการล่าสัตว์หรือกระทำการอื่นใดซึ่งเป็นความผิดตามกฎหมายว่าด้วยการป่าไม้ โดยให้จัดทำป้ายแสดงอย่างชัดเจนพร้อมทั้งดูแลรักษาป้ายดังกล่าวให้อยู่ในสภาพดีพร้อมใช้งาน ดังรูปที่ 2-10</li> </ul>	-

2. ให้กำหนดกฎระเบียบข้อบังคับพนักงานของโครงการ ห้ามทำการล่า สัตว์หรือกระทำการอื่นใดอันเป็นการคุกคามต่อชีวิตและถิ่นที่อยู่ อาศัยของสัตว์ป่า หรือการกระทำอื่นใดซึ่งเป็นความผิดตามกฎหมาย ว่าด้วยการป่าไม้โดยให้จัดทำป้ายแสดงอย่างชัดเจน และดูแลรักษาป้ายดังกล่าวให้อยู่ในสภาพดีตลอดอายุประทานบัตร	<ul style="list-style-type: none"> <li>ทางโครงการได้ออกกฎระเบียบข้อบังคับที่ชัดเจนและเข้มงวด เพื่อควบคุมพนักงานของโครงการห้ามกระทำการอื่นใดซึ่งเป็นความผิดตามกฎหมายว่าด้วยการป่าไม้อื่นๆ พร้อมทั้งจัดทำและติดตั้งป้ายเตือนให้เห็นอย่างชัดเจน ดังรูปที่ 2-10</li> </ul>	-

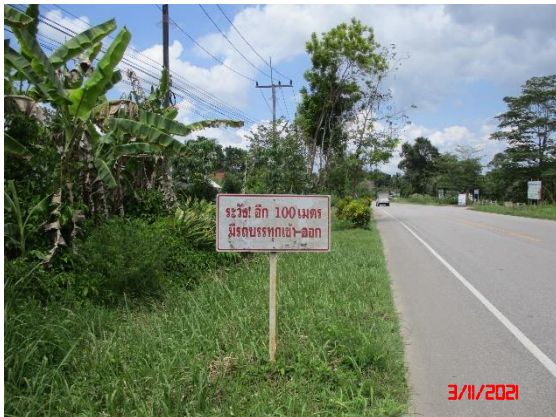
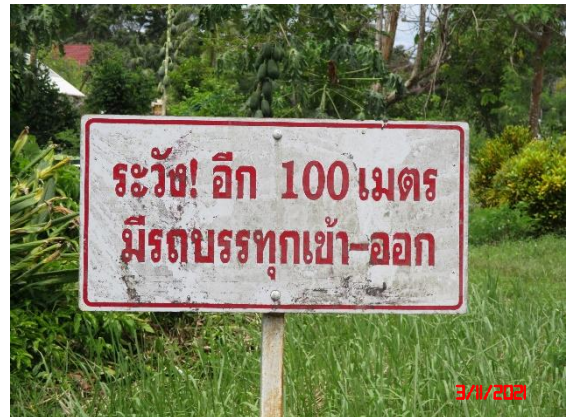
รูปที่ 2-11 ป้ายเตือนระวังรถบรรทุกเข้า-ออก

1. ให้จัดทำสัญญาณเตือนภัย เช่น “ป้ายชะลอความเร็ว” “ระวังมีรถบรรทุกเข้า-ออก” และหรือสัญญาณไฟกระพริบบริเวณก่อนถึงจุดเชื่อมต่อทางหลวงหมายเลข 4159 ช่วงก่อนถึงทางเลี้ยวเข้า-ออกจากพื้นที่โครงการ ในระยะประมาณ 100 เมตร ทั้ง 2 ด้าน พร้อมทั้งดูแลป้ายและ/หรือสัญญาณไฟให้อยู่ในสภาพใช้งานได้ดียู่เสมอ	<ul style="list-style-type: none"> <li>ทางโครงการได้จัดทำและติดตั้งป้ายสัญญาณเตือนภัยป้ายชะลอความเร็ว ป้ายระวังรถบรรทุกเข้า-ออก ติดตั้ง ไว้บริเวณก่อนถึงจุดเชื่อมต่อทางหลวงหมายเลข 4159 ช่วงก่อนถึงทางเลี้ยวเข้า-ออกจากพื้นที่โครงการ พร้อมทั้งดูแลป้ายให้มีสภาพใช้งานได้ดียู่เสมอ ดังรูปที่ 2-11</li> </ul>	-

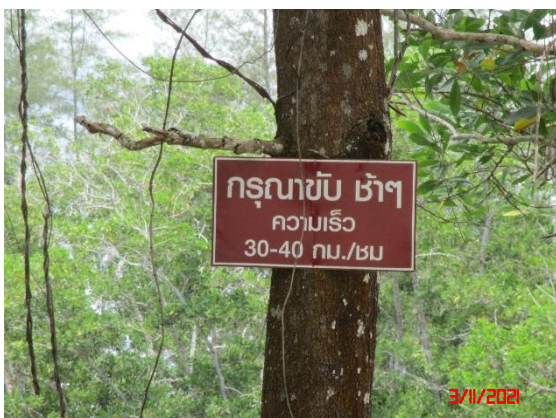
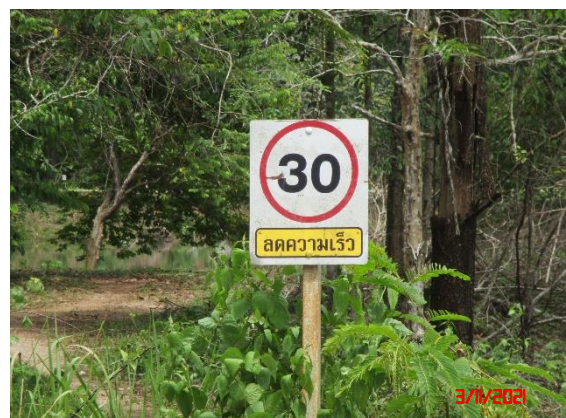
รูปที่ 2-12 ป้ายควบคุมความเร็ว

2. ให้จัดทำป้ายเตือนจำกัดความเร็วของรถบรรทุกแร่ที่ออกสู่แหล่งรับซื้อภายนอกในช่วงที่เป็นถนนคอนกรีตทางเข้า-ออกโครงการ ให้ใช้ความเร็วไม่เกิน 30 กิโลเมตรต่อชั่วโมง โดยการติดตั้งป้ายเตือนไว้ริมเส้นทางให้เห็นอย่างชัดเจน	<ul style="list-style-type: none"> <li>ทางโครงการได้จัดทำและติดตั้งป้ายเตือนจำกัดความเร็วของรถบรรทุก แร่ที่ออกสู่แหล่งรับซื้อภายนอกในช่วงที่เป็นถนนคอนกรีตทางเข้า-ออกโครงการโดยใช้ความเร็วไม่เกิน 30 กิโลเมตรต่อชั่วโมง โดยติดตั้งไว้ริมเส้นทางให้สามารถมองเห็นได้อย่างชัดเจน ดังรูปที่ 2-12</li> </ul>	-

2. ให้ควบคุมความเร็วรถบรรทุกขนส่งแร่ที่วิ่งไป-มา ระหว่างหน้าเหมืองถึงโรงโม่หิน และการขนส่งหินออกสู่แหล่งรับซื้อภายนอก ในช่วงถนนคอนกรีตที่เป็นทางเข้าออกโครงการ ระยะทาง 2.0 กิโลเมตรต่อชั่วโมง โดยการติดตั้งป้ายเตือนไว้ริมเส้นทางให้เห็นอย่างชัดเจน	<ul style="list-style-type: none"> <li>ทางโครงการได้ออกกฎระเบียบให้พนักงานขับรถบรรทุกออกสู่แหล่งรับซื้อภายนอกให้ใช้ความเร็วไม่เกินตามที่เงื่อนไขมาตรการกำหนด พร้อมทั้งติดตั้งป้ายเตือนไว้บริเวณด้านหน้าโครงการ และริมเส้นทางขนส่งให้สามารถมองเห็นได้อย่างชัดเจน ดังรูปที่ 2-12</li> </ul>	-

5. ให้ควบคุมความเร็วรถบรรทุกแร่ออกสู่แหล่งรับซื้อออกภายนอก ให้ใช้ความเร็วไม่เกิน 30 กิโลเมตรต่อชั่วโมง โดยการติดตั้งป้ายเตือนไว้ริมเส้นทางให้เห็นอย่างชัดเจน	<ul style="list-style-type: none"> <li>ทางโครงการได้ออกกฎระเบียบให้รถบรรทุกขนส่งแร่ออกสู่แหล่งรับซื้อออกภายนอกให้ใช้ความเร็วไม่เกิน 30 กิโลเมตรต่อชั่วโมง พร้อมทั้งติดตั้งป้ายเตือนไว้ริมเส้นทางให้เห็นอย่างชัดเจน ดังรูปที่ 2-12</li> </ul>	-

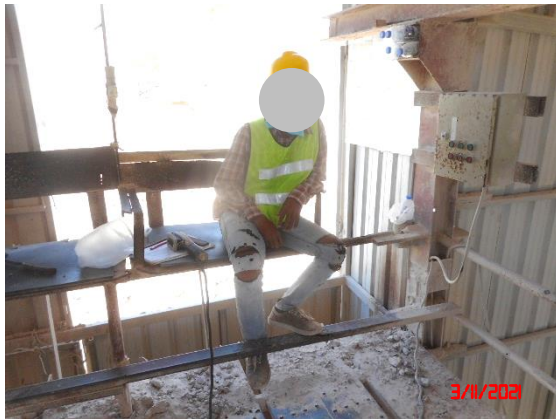
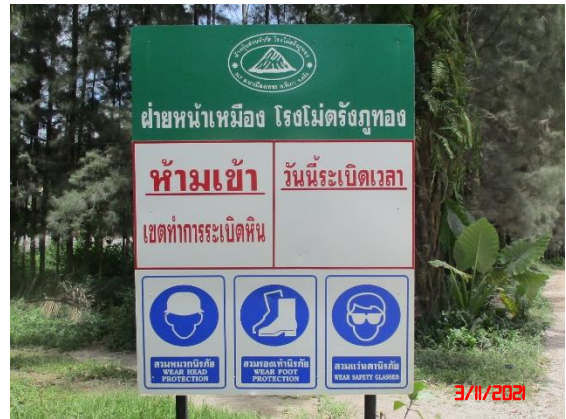
รูปที่ 2-14 อุปกรณ์ป้องกันอันตรายส่วนบุคคล

เงื่อนไขตามมาตรการ	ผลการปฏิบัติตามมาตรการ	ปัญหา อุปสรรคที่ไม่สามารถปฏิบัติ ตามมาตรการ และแนวทางแก้ไข
<b>3. อาชีวอนามัยและความปลอดภัย</b>		
1. ให้จัดหาอุปกรณ์ป้องกันอันตรายส่วนบุคคลให้กับพนักงานในขณะที่ปฏิบัติงานอยู่ในพื้นที่หน้าเหมือง เช่น ผ้าปิดจมูก ที่อุดหู หมวกนิรภัยและรองเท้านิรภัย เป็นต้น และกำหนดเป็นระเบียบปฏิบัติให้พนักงานของโครงการต้องสวมใส่อุปกรณ์และเครื่องมือป้องกันอันตรายส่วนบุคคลเมื่อเข้าเขตการทำเหมือง	<ul style="list-style-type: none"> <li>ทางโครงการผู้ได้จัดเตรียมอุปกรณ์ป้องกันอันตรายส่วนบุคคลที่เหมาะสมกับงานให้กับพนักงานสวมใส่ขณะปฏิบัติงานบริเวณหน้าเหมือง พร้อมจัดทำป้ายเตือนให้พนักงานสวมใส่ทุกครั้ง เพื่อป้องกันการเกิดอุบัติเหตุ ดังรูปที่ 2-14</li> </ul>	-

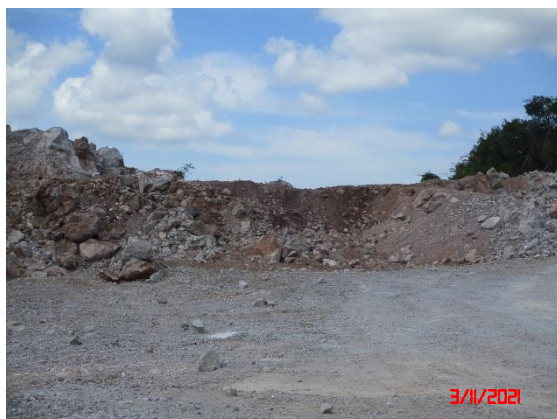
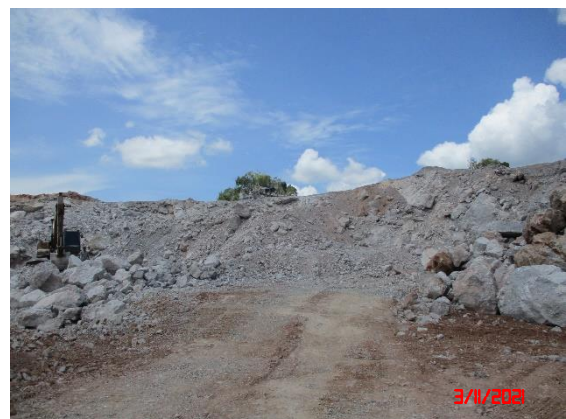
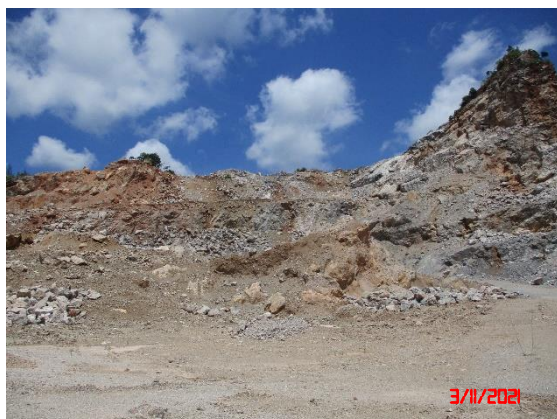
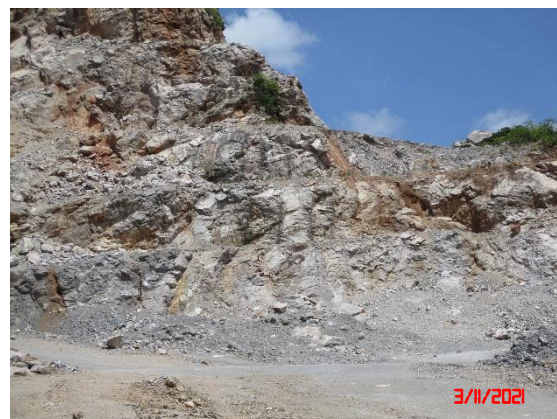
รูปที่ 2-15 ลักษณะพื้นที่หน้าเหมืองปัจจุบัน

1. ให้ออกแบบหน้าเหมืองให้มีลักษณะเป็นขั้นบันได (Benching Method) ให้มีความสูงชันละไม่เกิน 10 เมตร และความกว้างชั้นละไม่น้อยกว่า 8 เมตร และควบคุมความลาดชันรวม (Overall Slope) ไม่ให้เกิน 45 องศา พร้อมทั้งตรวจสอบสภาพหน้าเหมืองให้อยู่ในสภาพที่ปลอดภัยจากการพังทลาย	<ul style="list-style-type: none"> <li>วิศวกรผู้ควบคุมการทำเหมืองได้วางแผนออกแบบการทำเหมืองในลักษณะขั้นบันไดตามที่กำหนดไว้ในแผนการทำเหมือง โดยได้พัฒนาหน้าเหมืองให้มีลักษณะขั้นบันได พร้อมทั้งควบคุมความลาดชันไม่ให้เกิน 45 องศา พร้อมทั้งตรวจสอบหน้าเหมืองให้มีลักษณะที่ปลอดภัยจากการพังทลายดังรูปที่ 2-15</li> </ul>	-

2. ให้เปิดหน้าเหมืองในลักษณะขั้นบันได โดยให้แต่ละขั้นมีความสูงไม่เกิน 10 เมตร และมีความกว้างไม่น้อยกว่า 10 เมตร และต้องควบคุมความลาดเอียงทั้งหมดของหน้าเหมือง (Overall Slope) ไม่ให้เกิน 45 องศา เพื่อป้องกันมิให้เกิดการพังถล่มหรือการร่วงหล่นของดินและเศษหิน ซึ่งทำให้บริเวณหน้าเหมืองมีสภาพที่ปลอดภัยอยู่เสมอ	<ul style="list-style-type: none"> <li>ทางโครงการได้ดำเนินการเปิดการทำเหมืองในลักษณะเป็นขั้นบันได โดยให้ขั้นบันไดสูงไม่เกิน 10 เมตร และมีความกว้างไม่น้อยกว่า 10 เมตร และควบคุมความลาดชันรวมของหน้าเหมืองสุดท้าย (Overall Slope) ไม่เกิน 45 องศา ดังรูปที่ 2-15</li> </ul>	-

ประธานบัตรที่ 33383/16180

ประทานบัตรที่ 24016/15954

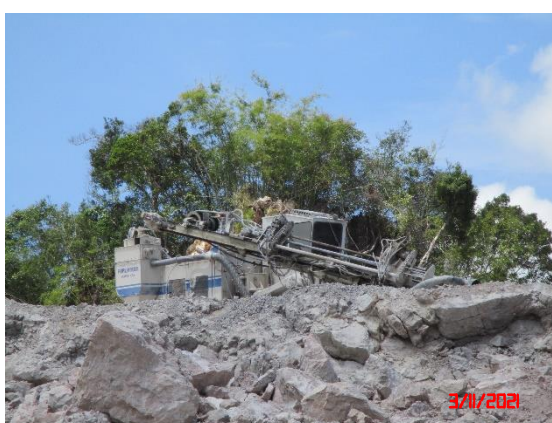
รูปที่ 2-17 เครื่องเจาะรื้อระเบิด

เงื่อนไขตามมาตรการ	ผลการปฏิบัติตามมาตรการ	ปัญหา อุปสรรคที่ไม่สามารถปฏิบัติ ตามมาตรการ และแนวทางแก้ไข
<b>2. คุณภาพอากาศ</b>		
1. ให้ใช้เครื่องเจาะรื้อเปิดที่มีอุปกรณ์เก็บฝุ่นติดไว้กับหัวเจาะ เพื่อป้องกันการฟุ้งกระจายของฝุ่นละอองขณะทำการเจาะรื้อเปิด	<ul style="list-style-type: none"> <li>ในการเจาะรื้อเปิดทางโครงการใช้เครื่องเจาะรื้อเปิดที่มีอุปกรณ์เก็บฝุ่นติดไว้กับหัวเจาะดังรูปที่ 2-17 เพื่อป้องกันการฟุ้งกระจายของฝุ่นละอองขณะทำการเจาะรื้อเปิด</li> </ul>	-

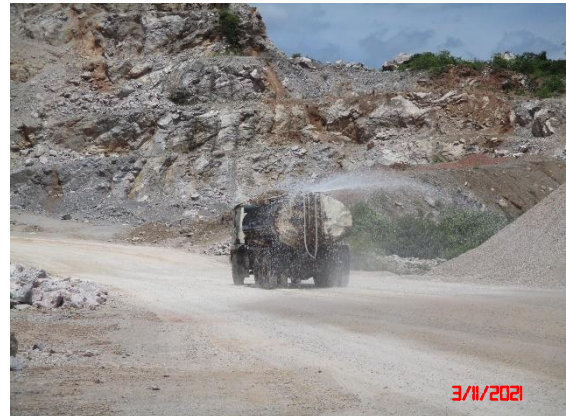
รูปที่ 2-18 การฉีดพรมน้ำบริเวณโครงการ

3. ให้ฉีดพรมน้ำบนเส้นทางขนส่งแร่ในช่วงลูกรังระหว่างหน้าเหมืองกับพื้นที่โรงโม่หินประมาณวันละ 4 ครั้ง หรือขึ้นอยู่กับสภาพอากาศในแต่ละวัน	<ul style="list-style-type: none"> <li>ในการดำเนินการทำเหมืองของโครงการได้มีมาตรการลดผลกระทบด้านฝุ่นละอองโดยการฉีดพรมน้ำบริเวณพื้นที่โครงการและเส้นทางขนส่งแร่ตามความเหมาะสมของสภาพอากาศดังรูปที่ 2-18</li> </ul>	-

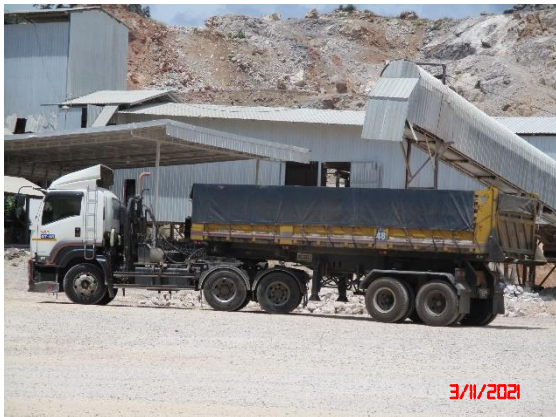
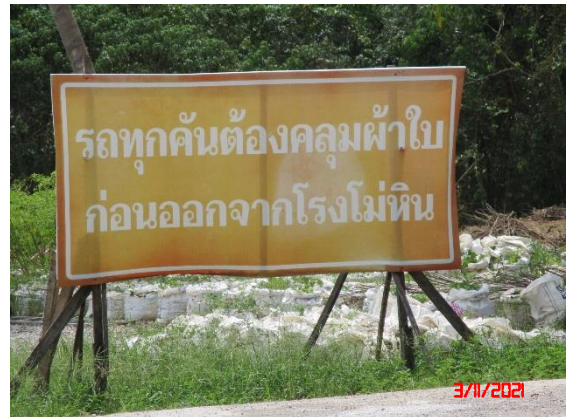
รูปที่ 2-19 การใช้ผ้าใบปิดคลุมรถบรรทุก

4. ในการขนส่งแร่ไปยังแหล่งรับซื้อภายนอกทุกครั้ง จะต้องใช้ผ้าคลุมกระบะรถบรรทุกให้มิดชิด	<ul style="list-style-type: none"> <li>ในการขนส่งแร่ไปยังแหล่งรับซื้อภายนอกพนักงานขับรถบรรทุกแร่ของโครงการได้มีการปิดคลุมกระบะรถบรรทุกทุกครั้ง เพื่อป้องกันการรบกวนของหิน และการฟุ้งกระจายของฝุ่นละออง ดังรูปที่ 2-19</li> </ul>	-

6. ให้มีการปิดคลุมกระบะรถบรรทุกแร่ด้วยผ้าใบก่อนลำเลียงแร่ออกสู่แหล่งรับซื้อภายนอกทุกคัน เพื่อลดการฟุ้งกระจายของฝุ่นละออง	<ul style="list-style-type: none"> <li>ในการขนส่งแร่ออกสู่แหล่งรับซื้อภายนอก พนักงานขับรถบรรทุกแร่ของโครงการได้มีการปิดคลุมกระบะรถบรรทุกแร่ด้วยผ้าใบทุกครั้ง เพื่อลดการฟุ้งกระจายของฝุ่นละออง ดังรูปที่ 2-19</li> </ul>	-

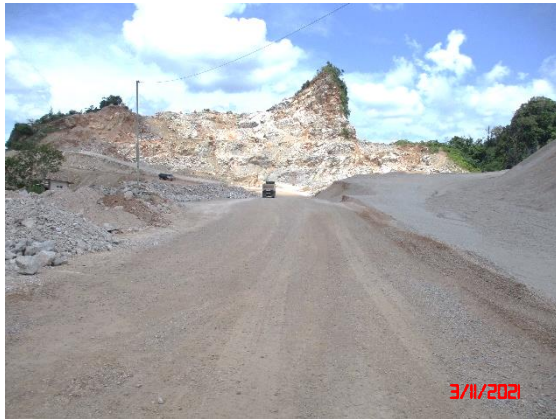
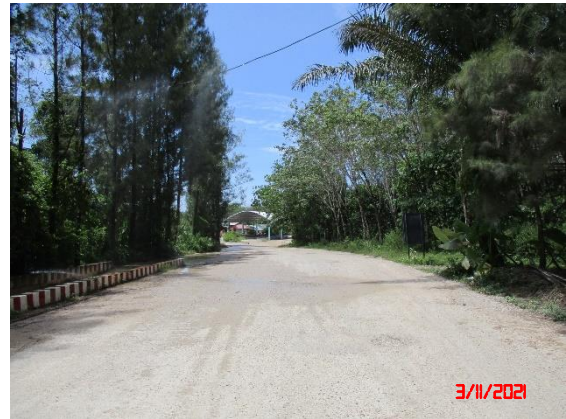
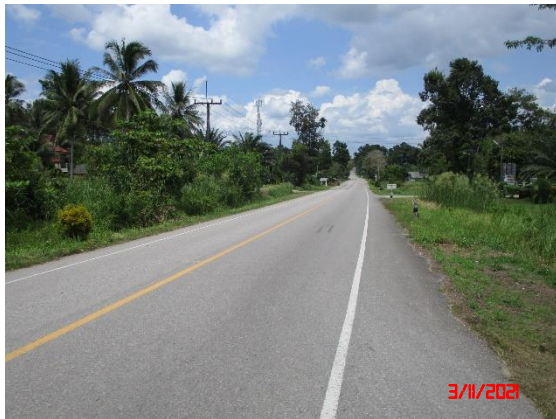
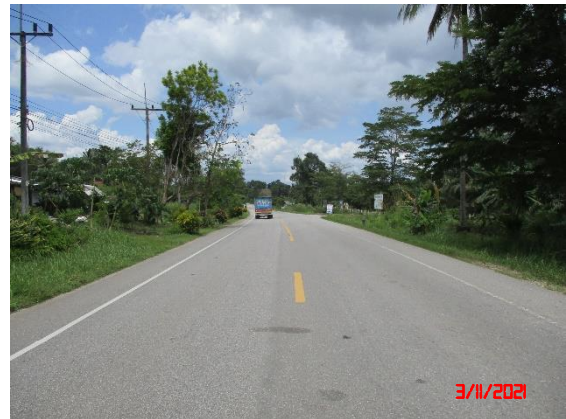
### รูปที่ 2-21 เส้นทางขนส่งแร่

เงื่อนไขตามมาตรการ	ผลการปฏิบัติตามมาตรการ	ปัญหา อุปสรรคที่ไม่สามารถปฏิบัติตามมาตรการ และแนวทางแก้ไข
3. ให้ดูแลรักษาเส้นทางขนส่งแร่ช่วงจากพื้นที่โครงการถึงทางหลวงหมายเลข 4159 ให้อยู่ในสภาพพร้อมใช้งานได้ดีอยู่เสมอ หากเกิดการชำรุดเสียหายทางโครงการต้องซ่อมแซมโดยปรับปรุงเส้นทางดังกล่าวทันที	<ul style="list-style-type: none"> <li>ผู้ถือประทานบัตรได้ดูแลรักษาเส้นทางขนส่งแร่ในพื้นที่โครงการ และช่วงจากพื้นที่โครงการถึงทางหลวงหมายเลข 4159 ให้อยู่ในสภาพพร้อมใช้งานได้ดีอยู่เสมอ หากเกิดการชำรุดเสียหายทางโครงการจะดำเนินการปรับปรุงซ่อมแซมเส้นทางดังกล่าวทันที ดังรูปที่ 2-21</li> </ul>	-

เส้นทางคมนาคมในพื้นที่โครงการ

เส้นทางคมนาคมหลวงหมายเลข 4159
