รายงานผลการปฏิบัติตามมาตรการป้องกันและแก้ไขผลกระทบสิ่งแวดล้อม
และมาตรการติดตามตรวจสอบคุณภาพสิ่งแวดล้อม

โรงแรม อินเตอร์คอนติเนนตัล ภูเก็ต รีสอร์ท (ระยะดำเนินการ)

เจ้าของ : บริษัท พราวด์ รีสอร์ท ภูเก็ต จำกัด
ประจำเดือน มกราคม – มิถุนายน พ.ศ.2564

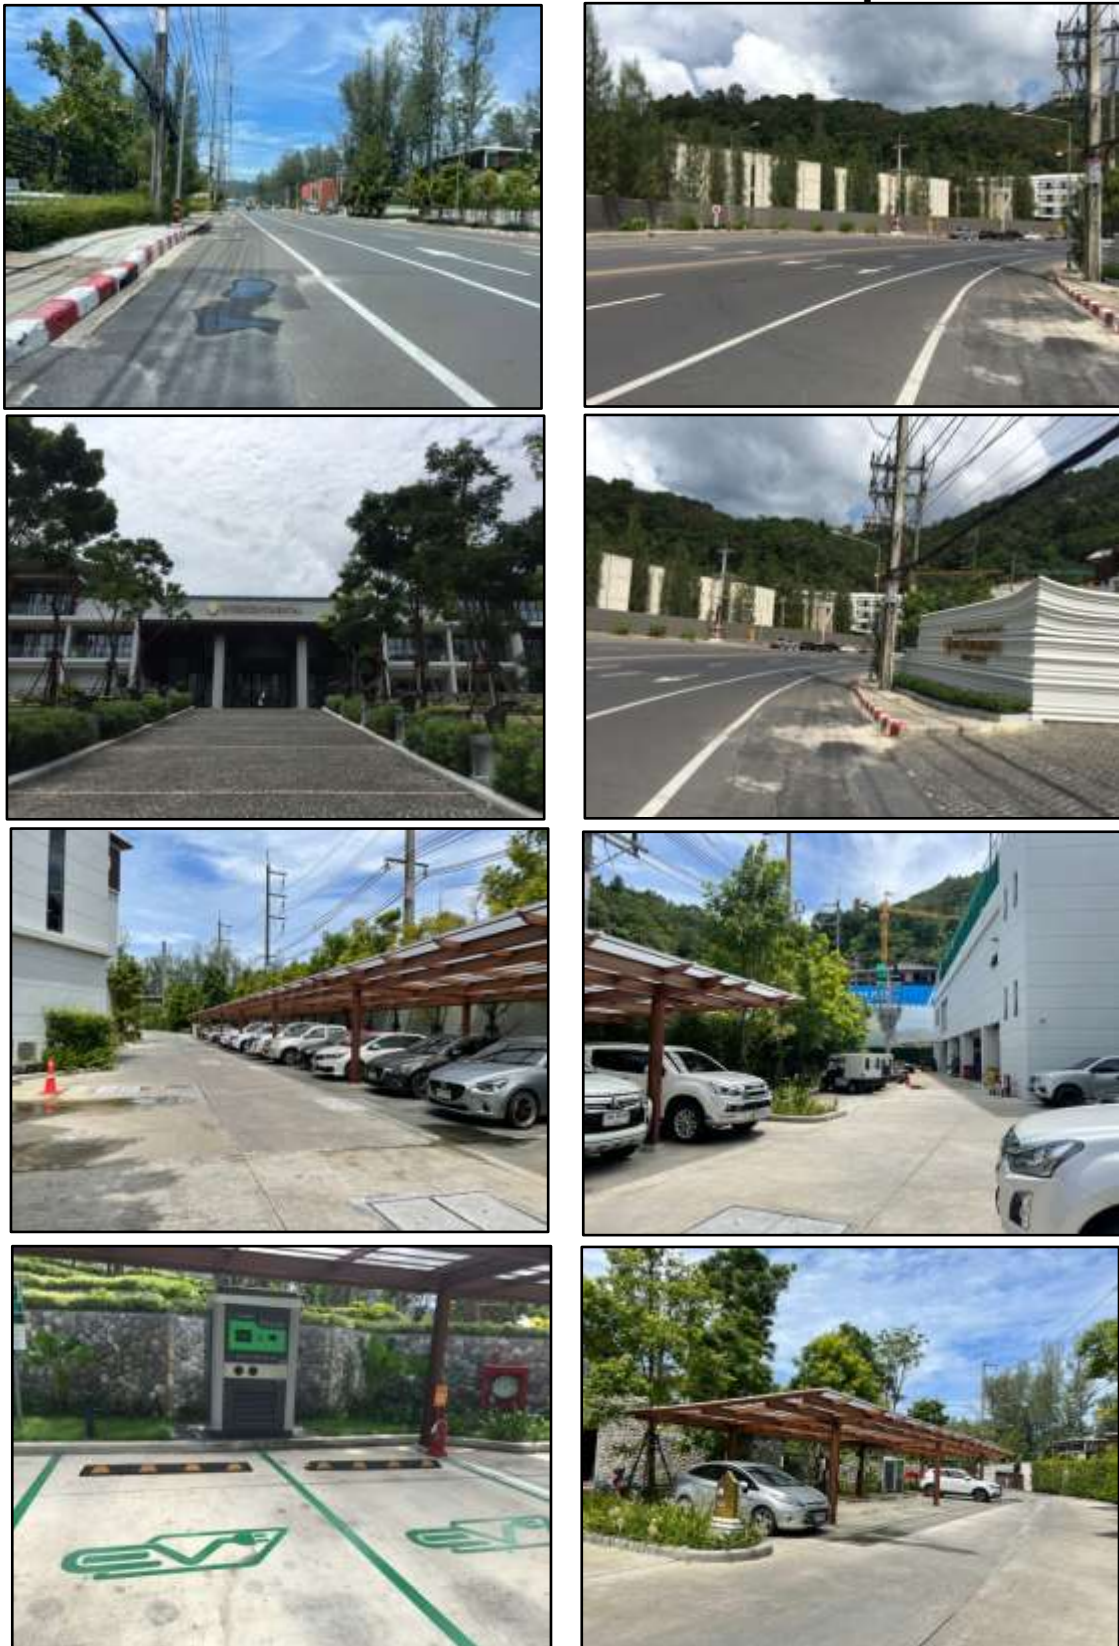
รูป 1.3.1-1 แผนผังโครงการ

ที่จอดรถบัส จำนวน 1 คัน และที่จอดรถจักรยานยนต์ จำนวน 15 คัน แสดงดังรูปที่ 1.3.1-1

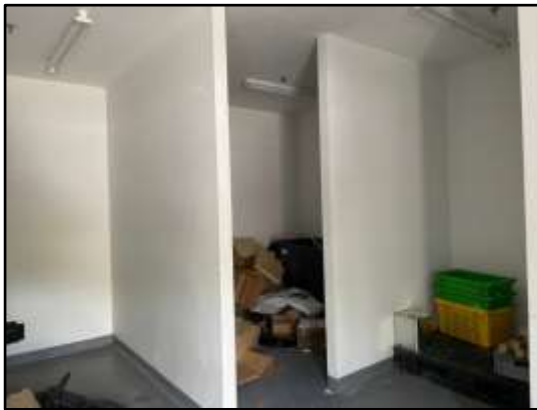
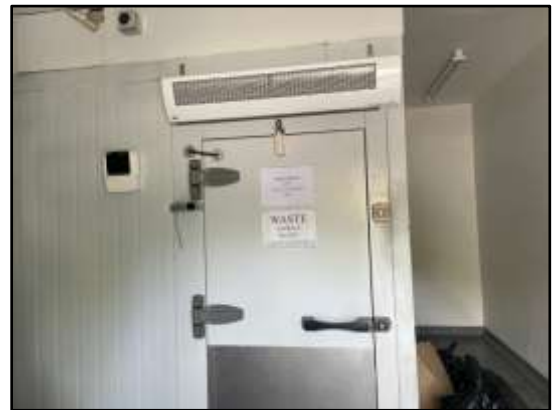
ภาพที่ 1.8.3-4 ห้องพักขยะ

ให้มีถังขยะ ขนาด 10 ลิตร จำนวน 1 ถัง/ห้อง ถังขยะทุกใบจะมีถุงดำรองอยู่ด้านใน ซึ่งแม่บ้านจะรวบรวมขยะจากส่วนต่างๆ นำมาคัดแยกประเภทขยะเป็นขยะอินทรีย์ ขยะแห้ง ขยะอันตราย และขยะรีไซเคิลอีกครั้ง ขยะจากส่วนต่างๆ ของโครงการจะรวบรวมมาพักไว้ที่ห้องพักขยะรวม ซึ่งอยู่ภายในอาคาร K (อาคารคิตส์คลับ) บริเวณชั้นที่ 1 ใกล้ทางเข้า-ออกโครงการ โดยห้องพักขยะดังกล่าวประกอบด้วย ห้องพักขยะอินทรีย์ ห้องพักขยะแห้ง ห้องพักขยะอันตราย และห้องพักขยะรีไซเคิล

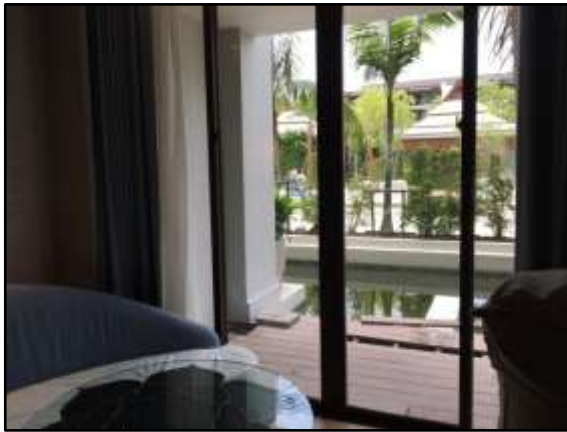
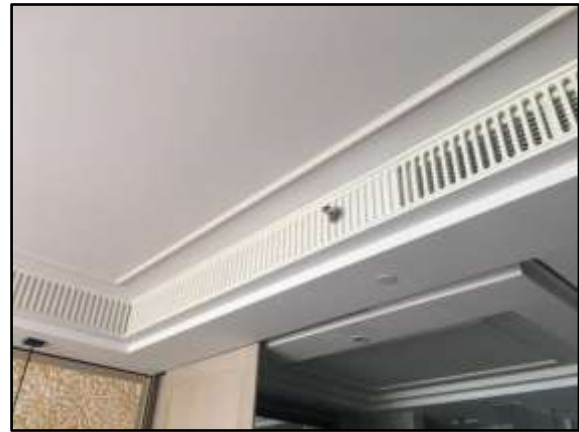
รูปที่ 1.8.8-7 ระบบระบายอากาศ

- **การระบายอากาศในกรณีที่มีระบบการปรับอากาศ** ได้มีการนำอากาศภายนอกเข้ามาในพื้นที่ปรับอากาศ หรือดูดอากาศจากภายในพื้นที่ปรับอากาศออกไป สำหรับห้องนอนแต่ละห้องพัก ห้องสปา ห้องสำนักงาน และห้องแม่บ้าน มีอัตราการระบายอากาศไม่น้อยกว่า 2 ลูกบาศก์เมตร/ชั่วโมง/ตารางเมตร ห้องสำหรับเด็ก และห้องออกกำลังกาย มีอัตราการระบายอากาศไม่น้อยกว่า 5 ลูกบาศก์เมตร/ชั่วโมง/ตารางเมตร สำหรับห้องอาหาร มีอัตราการระบายอากาศไม่น้อยกว่า 10 ลูกบาศก์เมตร/ชั่วโมง/ตารางเมตร

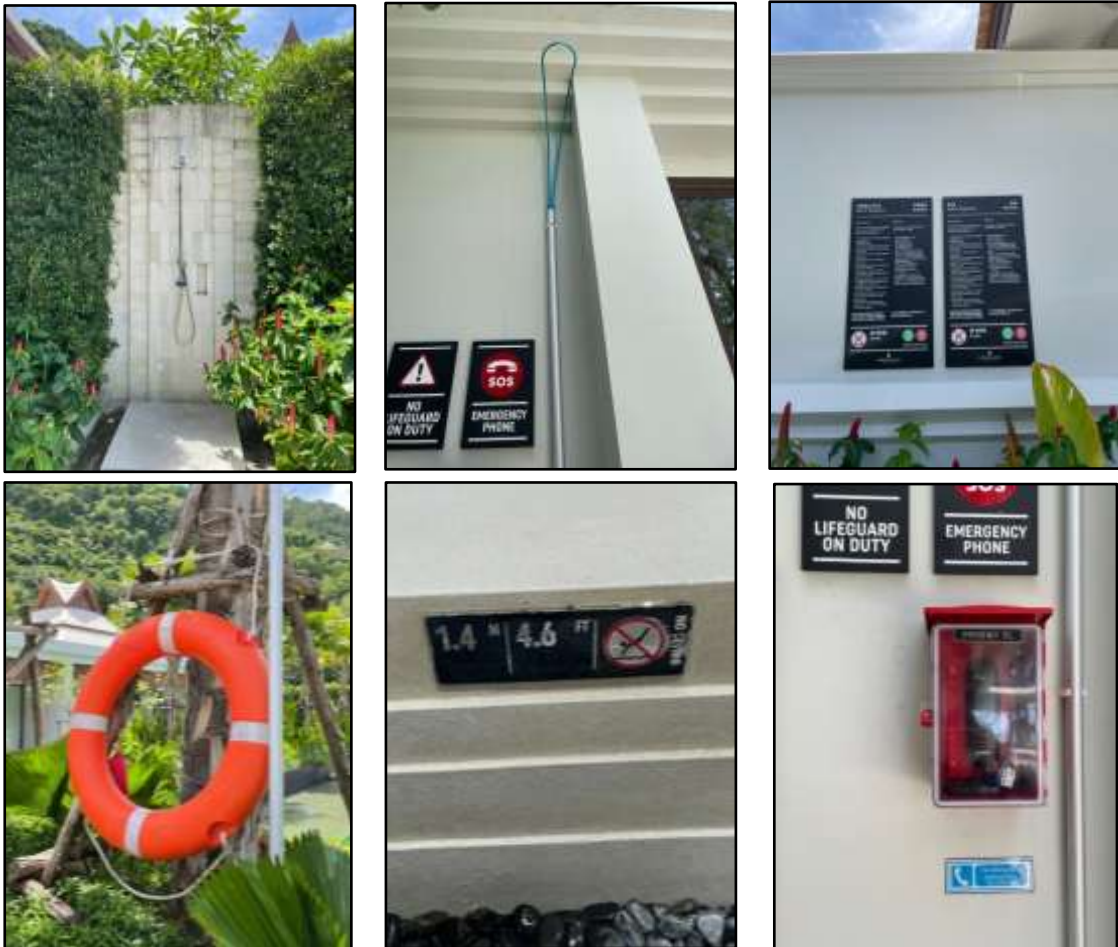
รูปที่ 1.8.10-8 การจัดการสระว่ายน้ำ

โครงการจะจัดให้มีเจ้าหน้าที่ที่มีความรู้เกี่ยวกับการควบคุมคุณภาพน้ำตรวจสอบคุณภาพน้ำสระว่ายน้ำให้อยู่ในเกณฑ์มาตรฐานของกระทรวงสาธารณสุขเป็นประจำ นอกจากนี้โครงการจะจัดให้มีเจ้าหน้าที่ความปลอดภัยประจำสระว่ายน้ำ (Life guard) โดยอยู่ประจำสระว่ายน้ำตลอดเวลาที่เปิดบริการและจัดให้มีอุปกรณ์ช่วยชีวิต เช่น โฟมช่วยชีวิต ห่วงชูชีพ และไม่ช่วยชีวิต เป็นต้น อีกทั้งโครงการจะจัดให้มีอุปกรณ์สื่อสารที่สามารถติดต่อบุคคลหรือสถานที่สำคัญ เช่น โรงพยาบาล และสถานีตำรวจ เป็นต้น เพื่อขอความช่วยเหลือกรณีเกิดเหตุฉุกเฉินต่างๆ และปิดประกาศหมายเลขโทรศัพท์ของสถานที่สำคัญดังกล่าวไว้ในที่เห็นได้ชัดเจน

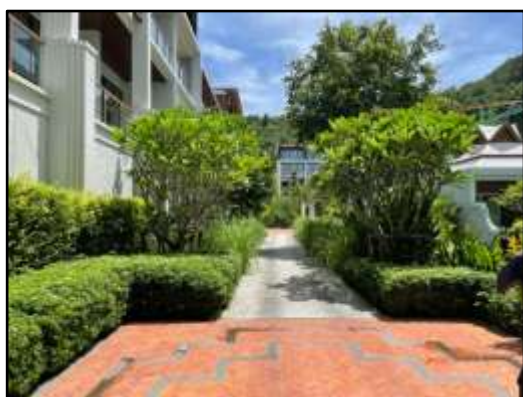
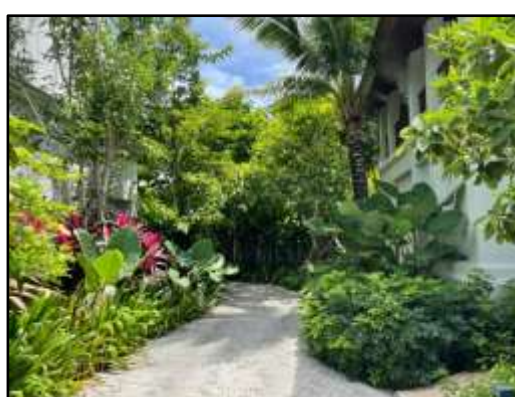
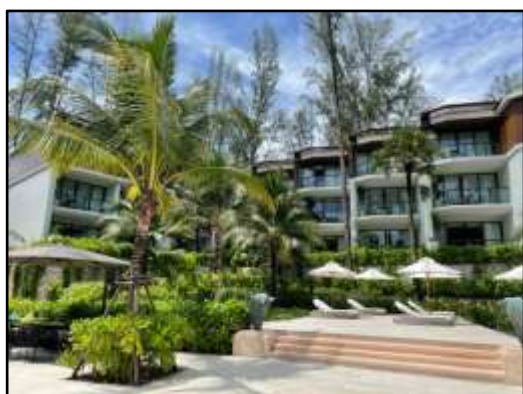
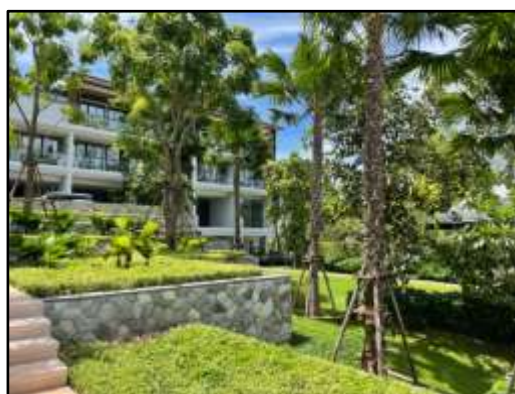
รูปที่ 1.8.11-9 พื้นที่สีเขียวของโครงการ

โครงการได้จัดให้มีพื้นที่สีเขียวอยู่บริเวณโดยรอบเป็นพื้นที่ 9,185.17 ตารางเมตร คิดเป็นพื้นที่สีเขียวต่อผู้พักอาศัยในพื้นที่โครงการ 13.22 ตารางเมตร ต่อ 1 คน (ผู้พักอาศัยและพนักงานในพื้นที่โครงการ 695 คน) โดยจัดพื้นที่สีเขียวบริเวณชั้นล่าง 9,075.91 ตารางเมตร และพื้นที่สีเขียวชั้นดาดฟ้าของอาคาร F ขนาดพื้นที่ 127.26 ตารางเมตร สำหรับการปลูกไม้ยืนต้น ภายในโครงการมีไม้ยืนต้นเดิมจำนวน 116 ต้น ทั้งนี้ไม้ยืนต้นเดิมซ้อนทับกับตัวอาคารซึ่งต้องตัดออก จำนวน 61 ต้น ดังนั้น ไม้ยืนต้นเดิมที่เก็บไว้คงเหลือจำนวน 40 ต้น ไม้ยืนต้นเดิมที่ย้ายมาปลูกจำนวน 15 ต้น และไม้ยืนต้นปลูกใหม่ 874 ต้น รวมไม้ยืนต้นจำนวน 929 ต้น รายละเอียดแสดงดังตารางที่ 2-16 ถึงตารางที่ 2-17 มีพื้นที่ไม้ยืนต้นรวมทั้งหมด 7,239.31 ตารางเมตร นอกจากนี้ยังจัดให้มีการปลูกไม้พุ่มไม้คลุมดินภายในโครงการ ได้แก่ กระดาดเขียว ชิงแดง วานหางช้าง หมากผู้หมากเมีย ตรีชวา เอื้องหมายนา เฮลิโคเนีย หญ้าหนวดแมว เข็มชมพูนุช รักทะเล หนวดปลาหมึกแคระ พลับพลึงหนู ผักบู่ทะเล เตยหอม หลิวใบ ชะพลู คนทีสอ ดอกบัวดิน เหลืองคิริบูน และหญ้านวลน้อย

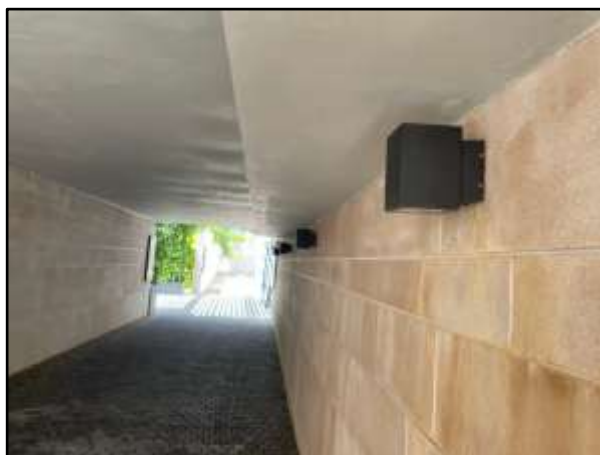
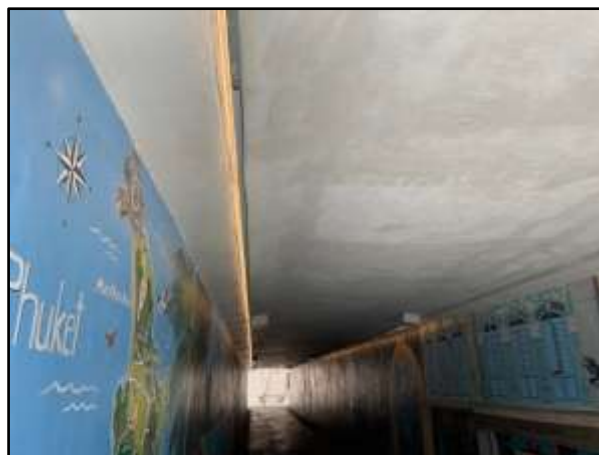
รูปที่ 1.8.12-10 อุโมงค์ลอดใต้ถนน

สำหรับการสัญจรไปมาระหว่างโซนด้านหน้าหาด และโซนด้านภูเขา โครงการจะใช้อุโมงค์ลอดใต้ถนน ในการสัญจรไปมาระหว่างพื้นที่โครงการโซนด้านหน้าหาด และโซนด้านภูเขา โดยใช้รถกอล์ฟในการสัญจรลอดใต้ทางหลวง จำนวน 2 ช่อง มีลักษณะเป็นแบบท่อเหลี่ยม คสล.ขนาด (2.70 x 2.40) x 18.50 เมตร/ช่อง ลักษณะเป็นพื้นคอนกรีต ทำด้วยผิวคอนกรีตพิมพ์ลาย สำหรับผนังอุโมงค์เป็นผนังคอนกรีตฉาบปูนเรียบทาสี ทั้งนี้ ภายในอุโมงค์ได้ออกแบบให้มีรางระบายน้ำ (GUTTER) ขนาดความกว้าง 0.20 เมตร ขนาด 2 ฝั่ง/ช่อง จากนั้นน้ำ ที่เกิดขึ้นจะถูกปั๊มเข้าสู่ท่อระบายน้ำสาธารณะตามแนวทางหลวงแผ่นดินหมายเลข 4030 (กลาง-หาดราไวย์) ต่อไป

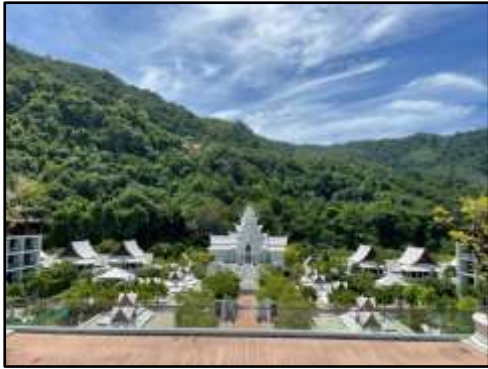
<p>- ปฏิบัติตามมาตรการ โดยมีเจ้าหน้าที่แผนแม่บ้านเป็นผู้รับผิดชอบ</p> <p>- ปฏิบัติตามมาตรการ เลือกใช้สีสะท้อนแสง สีกันความร้อน หรือสีอ่อนสำหรับหลังคาของอาคาร เพื่อลดการดูดกลืนความร้อน ดังรูป</p>
